# Asbestinventarisatetest

Lindenstraat 1C/0101, 9100 Sint-Niklaas

Attestnummer : 20260910-000244.000

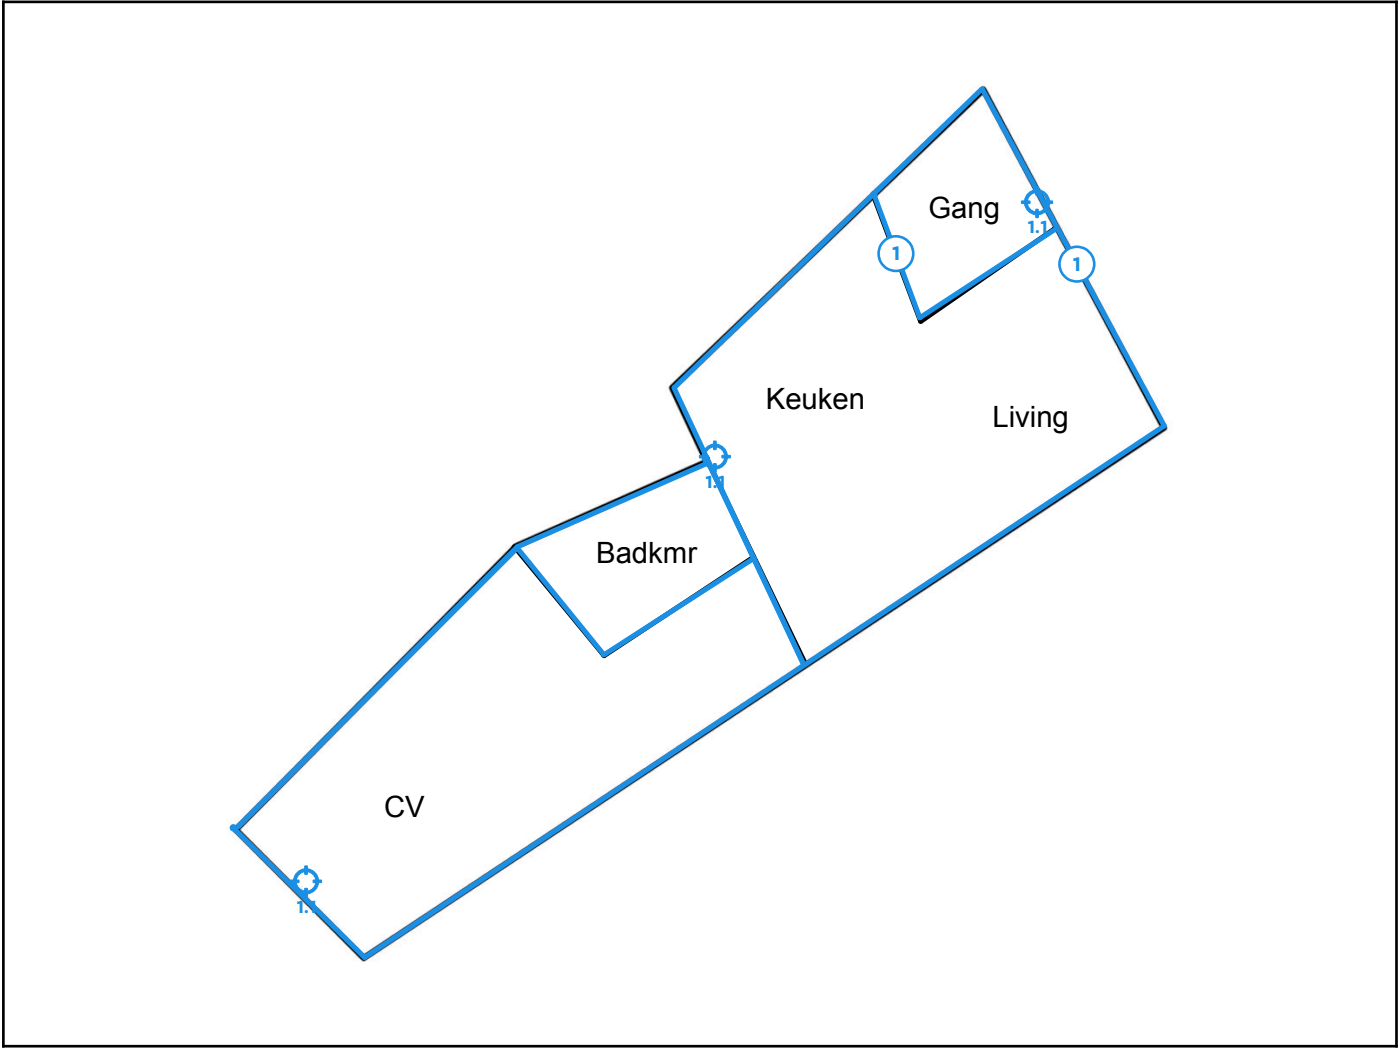
# Plan 1.1: Eerste verdieping appartement

| Beschrijving | Type | Actie |
|---|---|---|
| 1. Pleisterwerk wanden | Geen asbest | - |
| 1.1 Code: MM01 | Mengmonster | - |

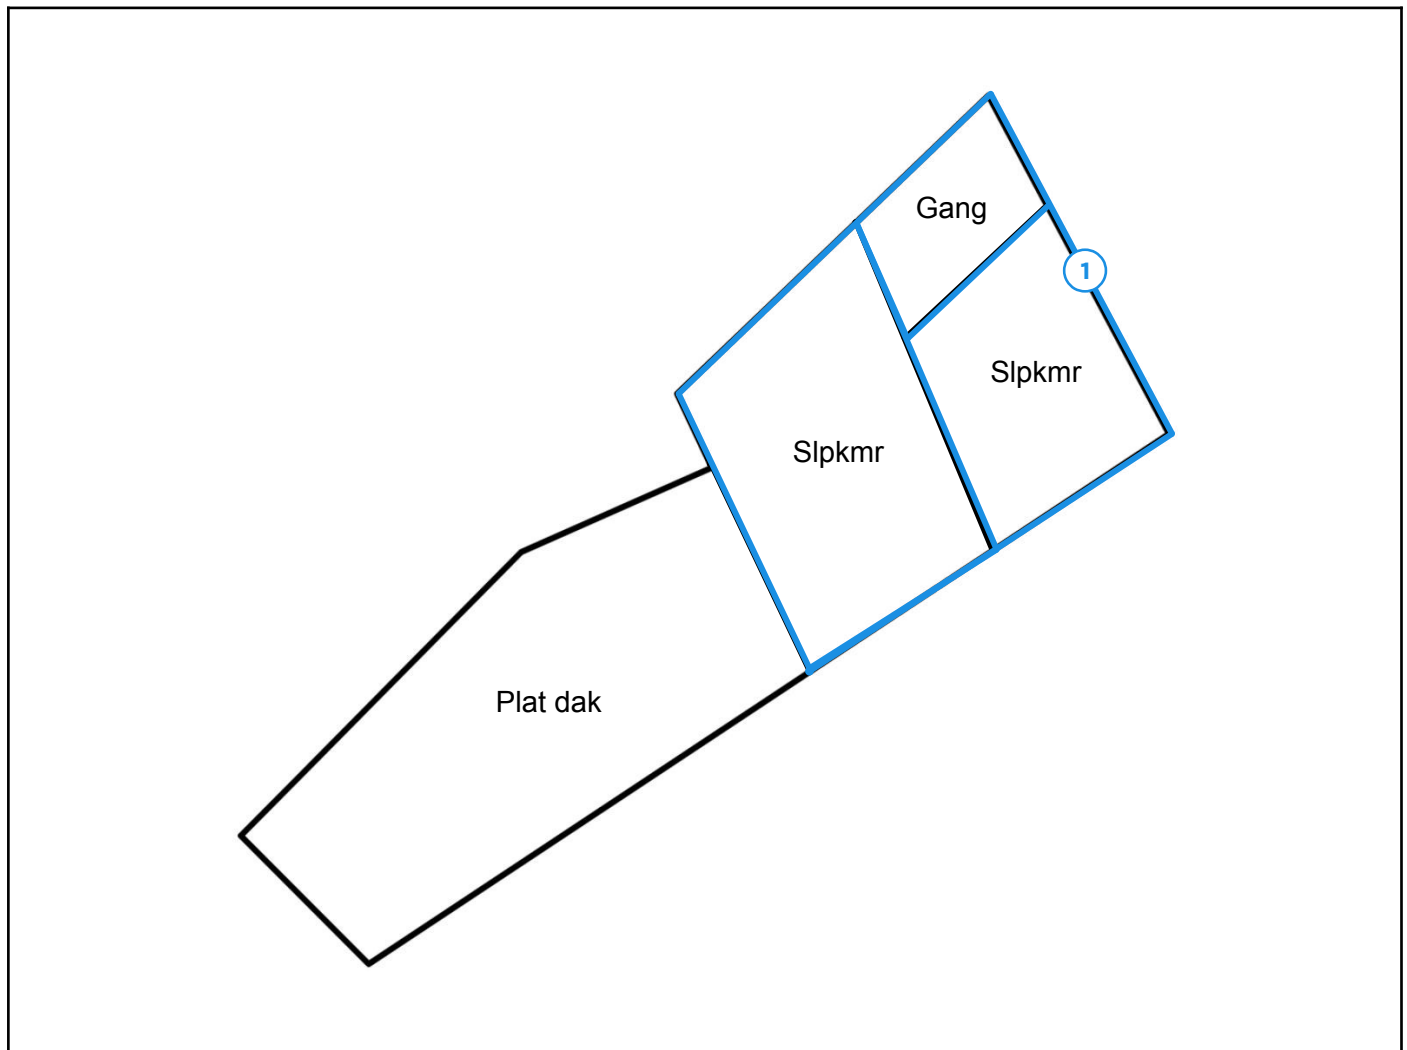
## Plan 1.2: Tweede verdieping appartement

| Beschrijving | Type | Actie |
|---|---|---|
| 1. Pleisterwerk wanden | Geen asbest | - |

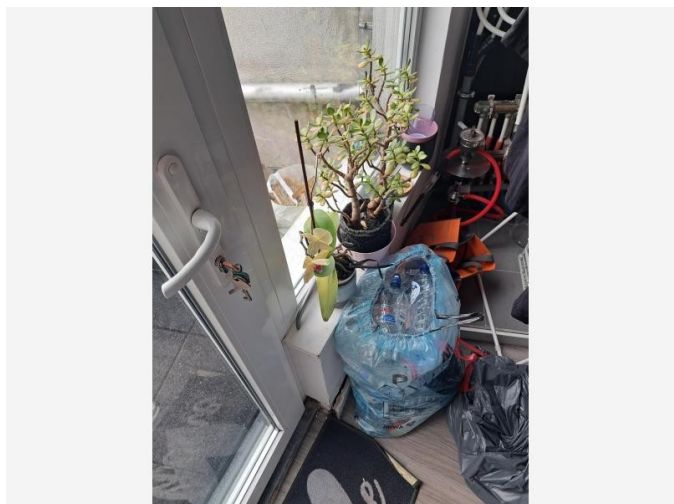
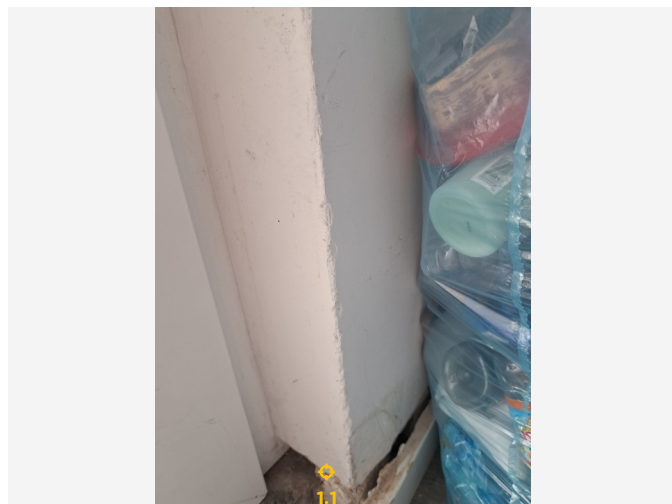
## Fiche 1: Pleisterwerk wanden

Geen asbest

| # | Type | Referentie | Resultaat |
|---|---|---|---|
| 1.1 | Mengmonster | MM01 | Geen asbest |

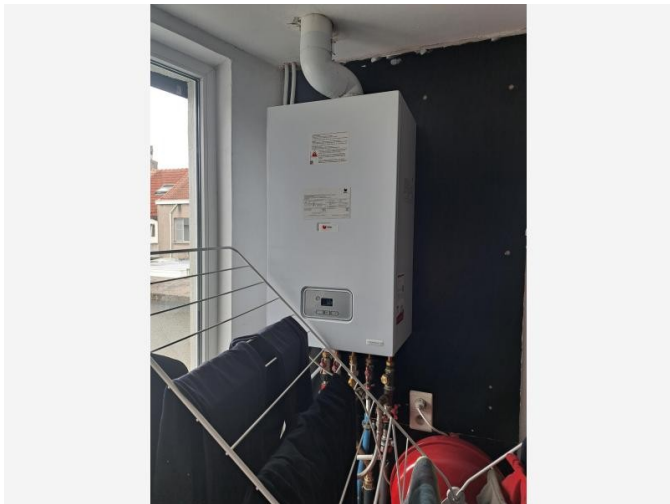
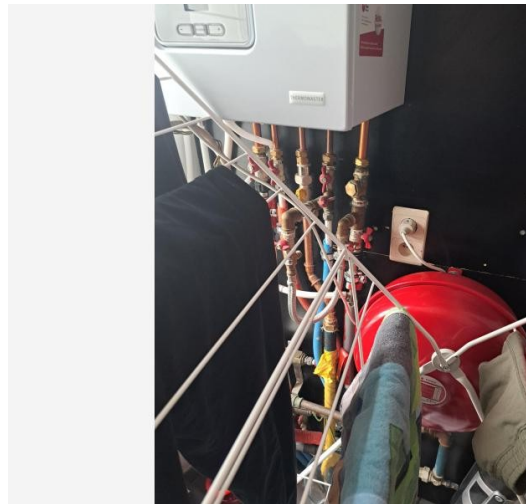
## Fiche 2: Leidingisolatie - niet-asbestverdacht

| Beschrijving | Notitie | Terug te vinden op plannen |
|---|---|---|
| Fiche 2: Leidingisolatie - niet-asbestverdacht | <p>Tijdens de inspectie werd leidingisolatie aangetroffen bestaande uit schuimachtig of kunststof materiaal (bv. polyethyleen, polyurethaan of rubberachtig schuim).</p> <p>Op basis van de visuele kenmerken (sluitende mantel, regelmatige structuur, elastisch materiaal) en de toepassingsperiode werd vastgesteld dat het gaat om moderne synthetische isolatie en niet om asbesthoudende omhulling zoals oudere witte of grijze vezelige buisisolaties.</p> | - |

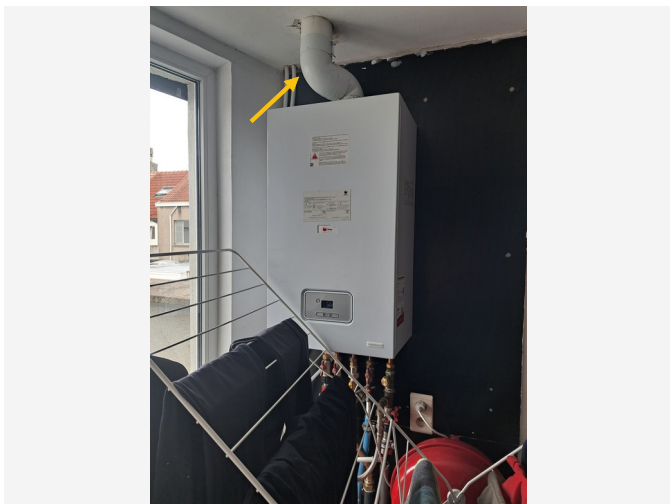
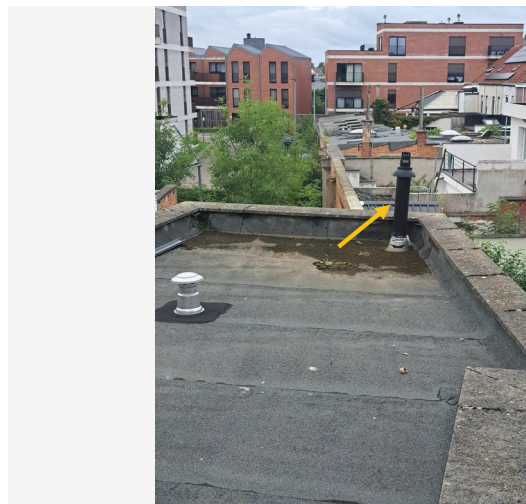
## Fiche 3: Rookgaskanaal - niet-asbestverdacht

| Beschrijving | Notitie | Terug te vinden op plannen |
|---|---|---|
| Fiche 3: Rookgaskanaal - niet-asbestverdacht | <p>Tijdens de inspectie werden de rookgaskanalen en de schouwstructuur visueel beoordeeld voor zover deze toegankelijk en zichtbaar waren.</p> <p>De aanwezige rookgaskanalen bestaan uit moderne metalen of kunststof buizen (bv. inox, aluminium of PVC), die niet-asbesthoudend zijn.</p> <p>De binnenzijde van de schouw zelf is niet rechtstreeks visueel bereikbaar, waardoor de interne samenstelling van het kanaal niet volledig kan worden vastgesteld.</p> | - |

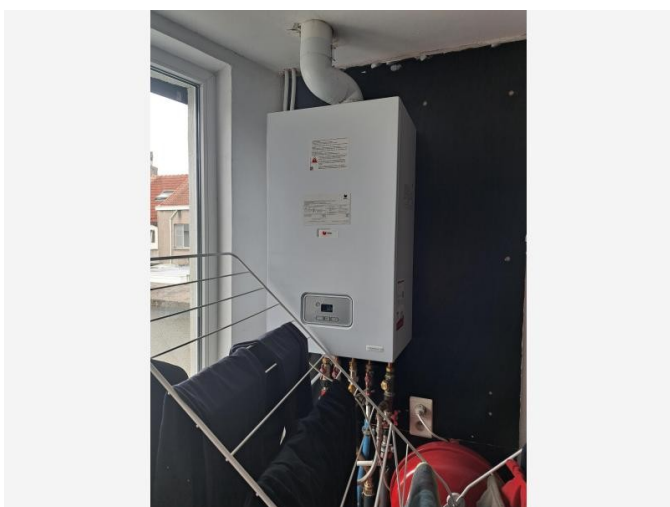
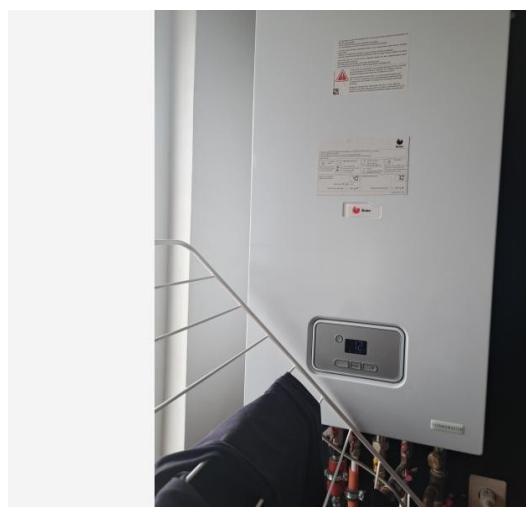
## Fiche 4: CV-brander (niet verdacht)

| Beschrijving | Notitie | Terug te vinden op plannen |
|---|---|---|
| Fiche 4: CV-brander (niet verdacht) | De CV-brander bevat geen asbestverdachte materialen. | - |

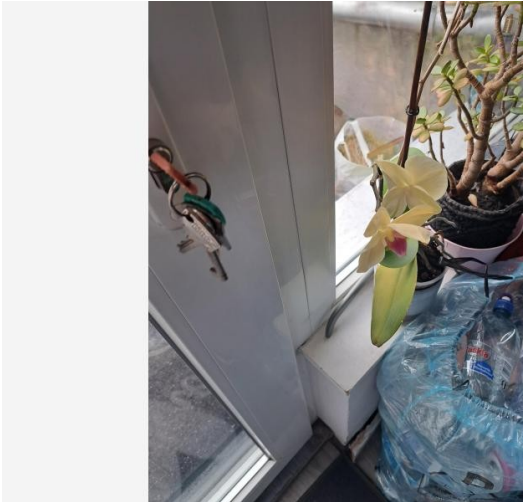
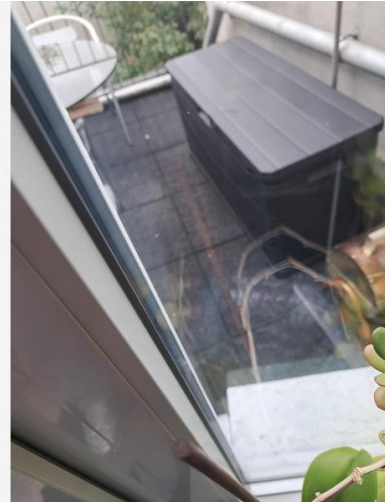
## Fiche 5: Afdichtingsmateriaal aan schrijnwerk

| Beschrijving | Notitie | Terug te vinden op plannen |
|---|---|---|
| Fiche 5: Afdichtingsmateriaal aan schrijnwerk | <p>Bij de visuele inspectie werd rond de ramen en deuren een kitafdichting aangetroffen.</p> <p>Op basis van de uiterlijk waarneembare kenmerken (kleur, glans, textuur, hechting) en de toepassingsperiode werd vastgesteld dat het gaat om een moderne siliconenkit en niet om een bitumineuze of asbesthoudende afdichting. Al het schrijnwerk van het appartement.</p> | - |

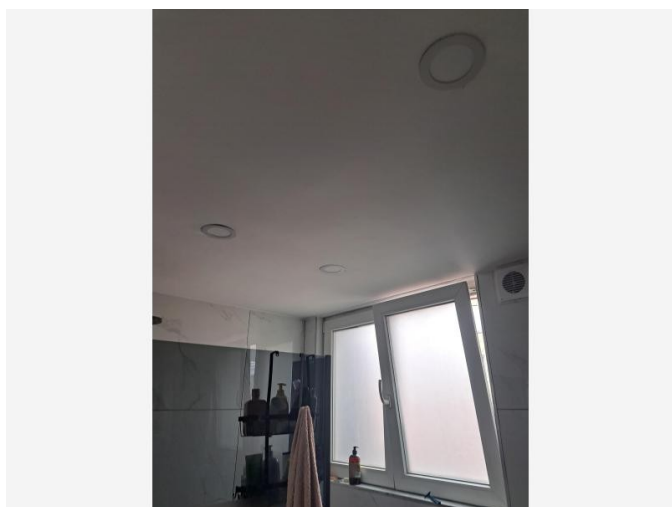
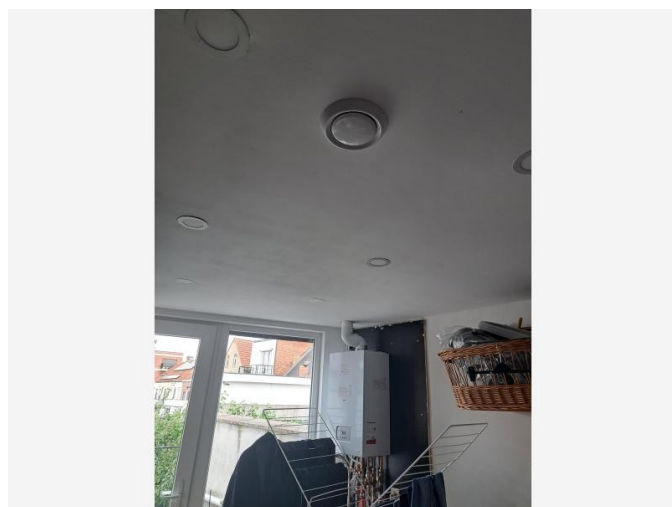
## Fiche 6: Plafonds uit niet asbestverdacht materiaal

| Beschrijving | Notitie | Terug te vinden op plannen |
|---|---|---|
| Fiche 6: Plafonds uit niet asbestverdacht materiaal | De plafonds zijn gemaakt van niet-asbestverdachte materialen (bijvoorbeeld laminaat, gyproc, ...), deze toepassingen zijn niet asbestverdacht. We hebben echter niet kunnen vaststellen of er mogelijk asbestverdachte of asbesthoudende materialen achter deze toepassingen aanwezig zijn. Bij renovatie of sloop is het aangeraden om een destructief onderzoek te laten uitvoeren van deze toepassingen. | - |
