# Asbestinventarisatetest

Lindenstraat 1C/0001, 9100 Sint-Niklaas

Attestnummer : 20260910-000240.000

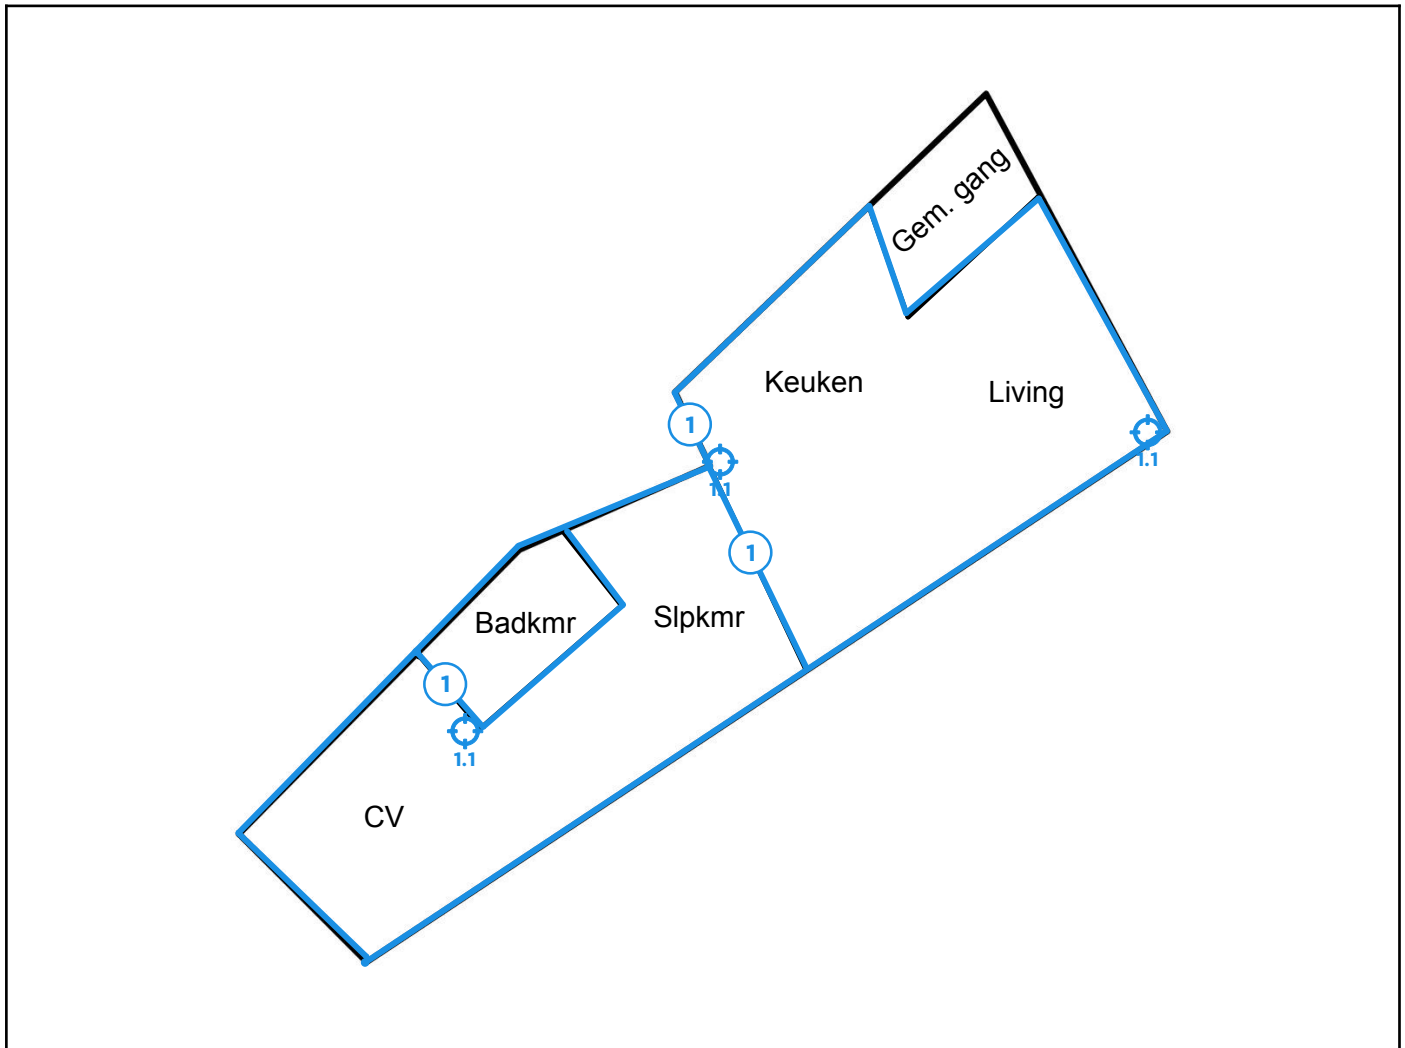
## Plan 1.1: Gelijkvloers appartement

| Beschrijving | Type | Actie |
|---|---|---|
| 1. Pleisterwerk wanden | Geen asbest | - |
| 1.1 Code: MM01 | Mengmonster | - |

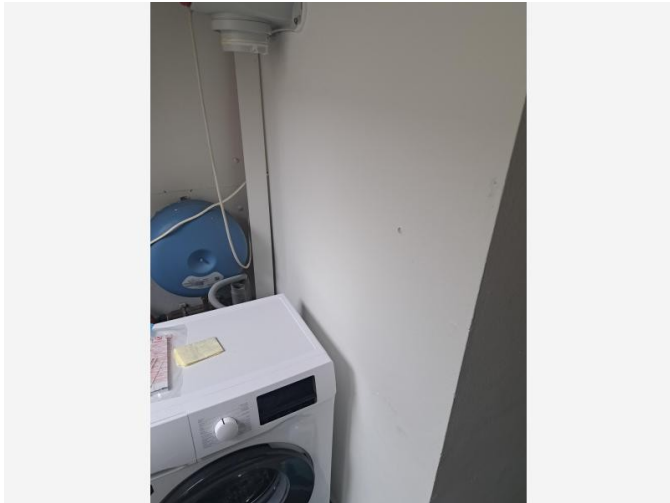
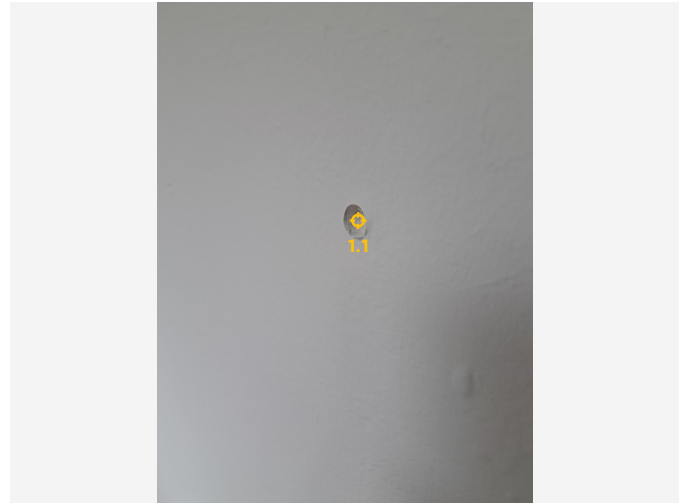
## Fiche 1: Pleisterwerk wanden

Geen asbest

| Beschrijving | Pleisterwerk wanden |
| Bindmiddel van materiaal | Gips - kalk |
| Gebondenheid op basis van bindmiddel | Niet-hechtgebonden |

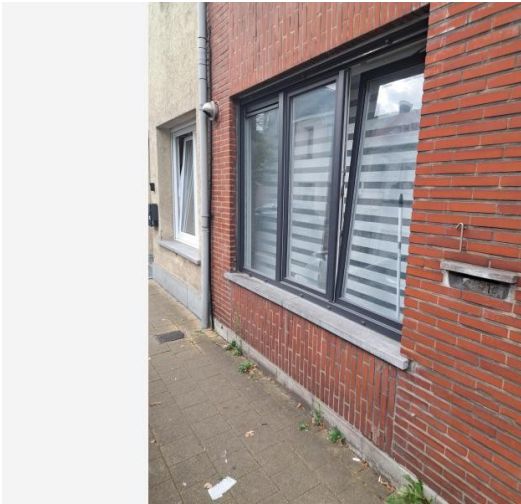
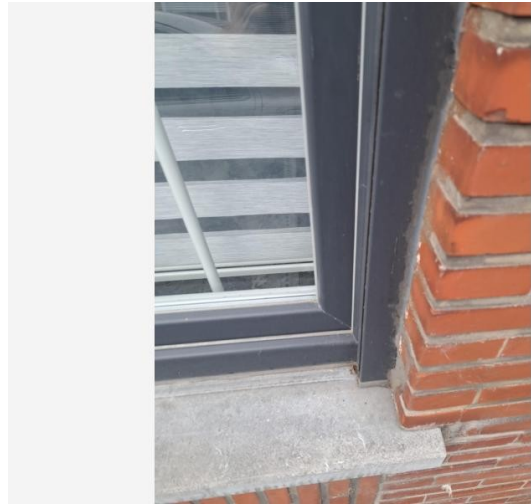
## Fiche 2: Afdichtingsmateriaal aan schrijnwerk

| Beschrijving | Notitie | Terug te vinden op plannen |
|---|---|---|
| Fiche 2: Afdichtingsmateriaal aan schrijnwerk | <p>Bij de visuele inspectie werd rond de ramen en deuren een kitafdichting aangetroffen.</p> <p>Op basis van de uiterlijk waarneembare kenmerken (kleur, glans, textuur, hechting) en de toepassingsperiode werd vastgesteld dat het gaat om een moderne siliconenkit en niet om een bitumineuze of asbesthoudende afdichting. Al het schrijnwerk van het appartement.</p> | - |

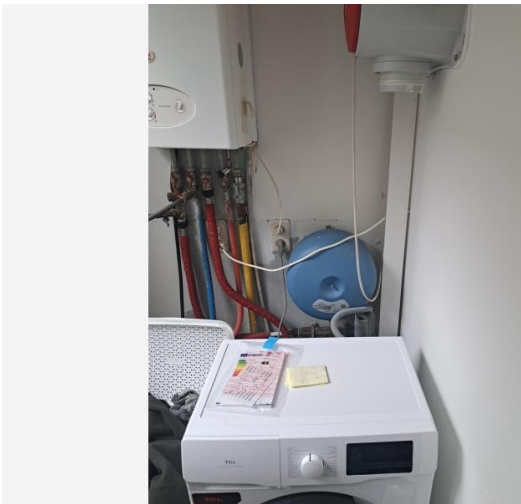
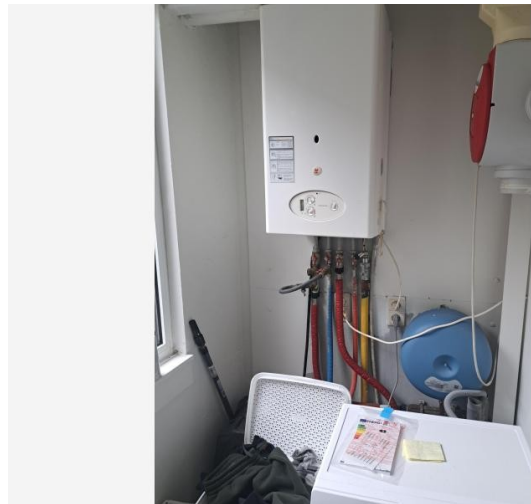
## Fiche 3: Leidingisolatie - niet-asbestverdacht

| Beschrijving | Notitie | Terug te vinden op plannen |
|---|---|---|
| Fiche 3: Leidingisolatie - niet-asbestverdacht | <p>Tijdens de inspectie werd leidingisolatie aangetroffen bestaande uit schuimachtig of kunststof materiaal (bv. polyethyleen, polyurethaan of rubberachtig schuim).</p> <p>Op basis van de visuele kenmerken (sluitende mantel, regelmatige structuur, elastisch materiaal) en de toepassingsperiode werd vastgesteld dat het gaat om moderne synthetische isolatie en niet om asbesthoudende omhulling zoals oudere witte of grijze vezelige buisisolaties.</p> | - |

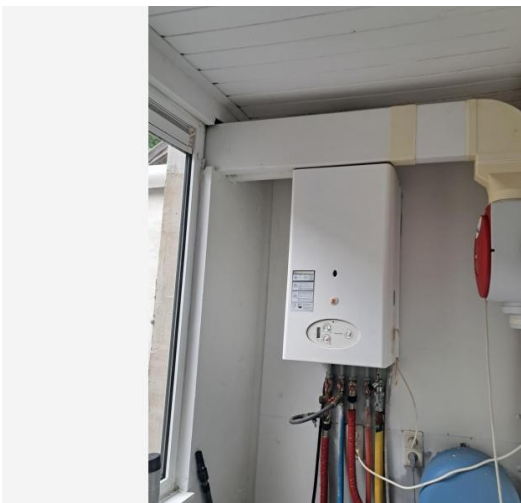
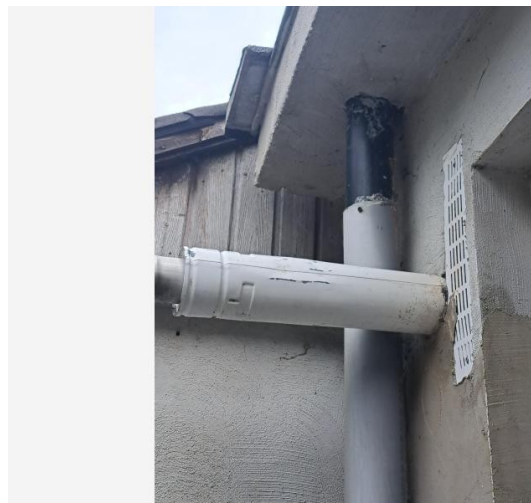
## Fiche 4: Rookgaskanaal - niet-asbestverdacht

| Beschrijving | Notitie | Terug te vinden op plannen |
|---|---|---|
| Fiche 4: Rookgaskanaal - niet-asbestverdacht | <p>Tijdens de inspectie werden de rookgaskanalen en de schouwstructuur visueel beoordeeld voor zover deze toegankelijk en zichtbaar waren.</p> <p>De aanwezige rookgaskanalen bestaan uit moderne metalen of kunststof buizen (bv. inox, aluminium of PVC), die niet-asbesthoudend zijn.</p> <p>De binnenzijde van de schouw zelf is niet rechtstreeks visueel bereikbaar, waardoor de interne samenstelling van het kanaal niet volledig kan worden vastgesteld.</p> | - |

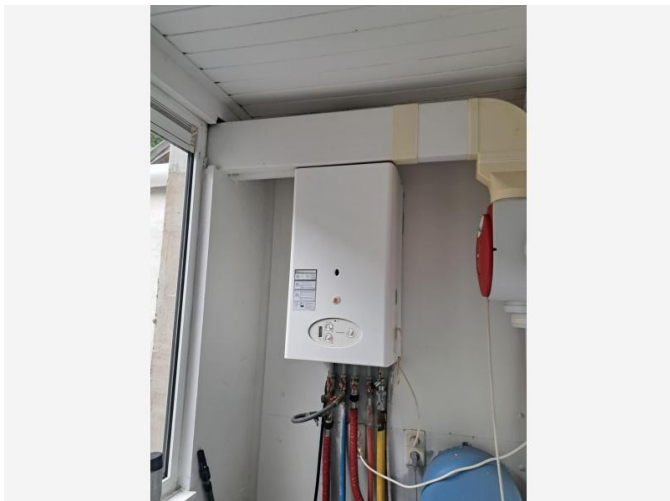
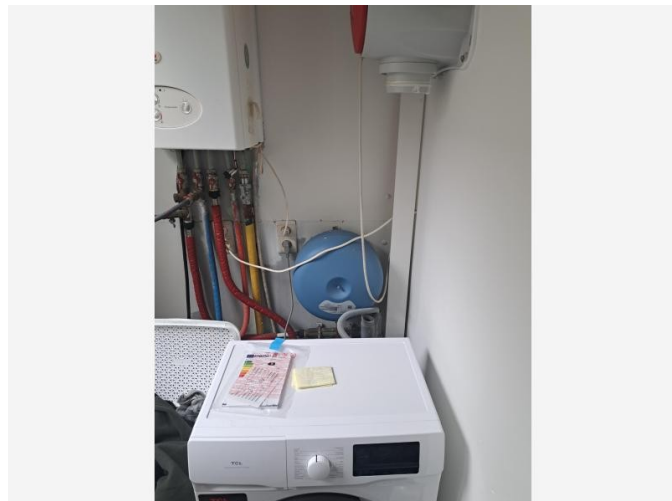
## Fiche 5: CV-brander (niet verdacht)

| Beschrijving | Notitie | Terug te vinden op plannen |
|---|---|---|
| Fiche 5: CV-brander (niet verdacht) | De CV-brander bevat geen asbestverdachte materialen. | - |

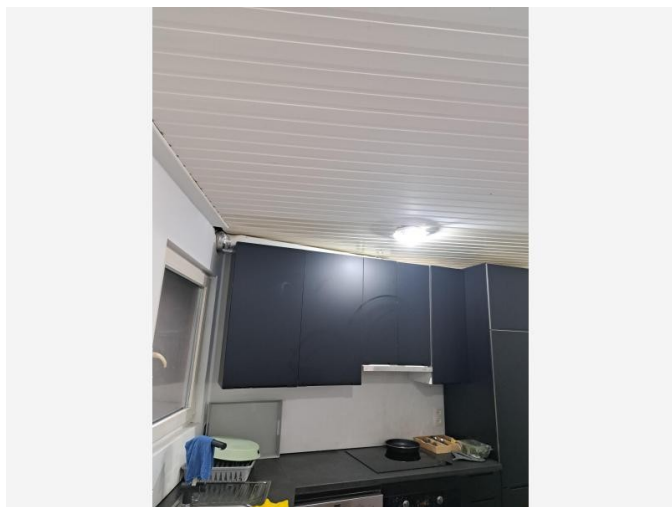
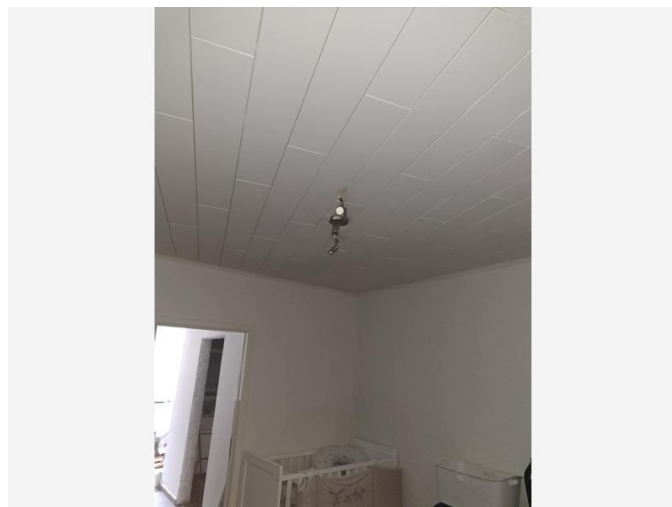
### Fiche 6: Plafonds uit niet asbestverdacht materiaal

| Beschrijving | Notitie | Terug te vinden op plannen |
|---|---|---|
| Fiche 6: Plafonds uit niet asbestverdacht materiaal | De plafonds zijn gemaakt van niet-asbestverdachte materialen (bijvoorbeeld laminaat, gyproc, ...), deze toepassingen zijn niet asbestverdacht. We hebben echter niet kunnen vaststellen of er mogelijk asbestverdachte of asbesthoudende materialen achter deze toepassingen aanwezig zijn. Bij renovatie of sloop is het aangeraden om een destructief onderzoek te laten uitvoeren van deze toepassingen. | - |
