Asbestinventarisatetest

Rechterstraat 29, 3511 Hasselt

Attestnummer : 20241108-000305.000

Niet-asbestveilig

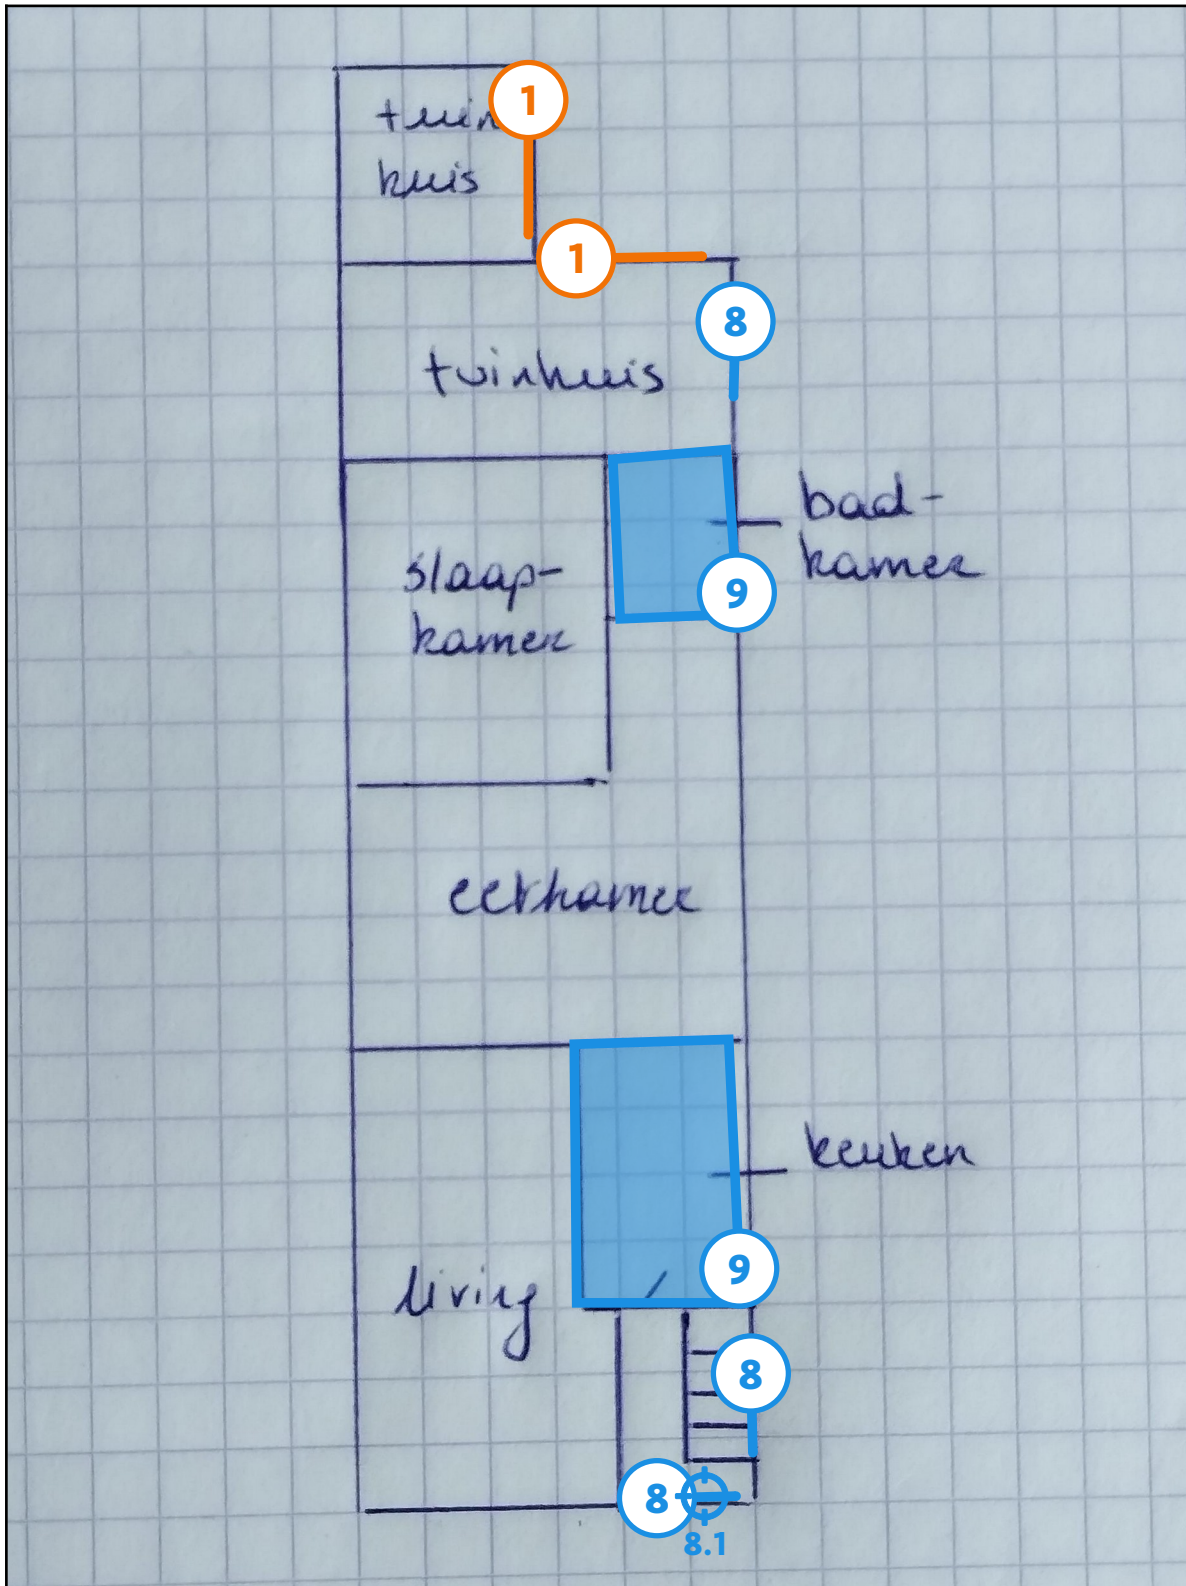
Plan 1.2: Gelijkvloers

1. Deur tuinhuis	Asbestmateriaal	Verwijderen
8. stopverf	Geen asbest	-
8.1 Code: 5	Puntmonster	-
9. Pleisterwerk plafond	Geen asbest	-

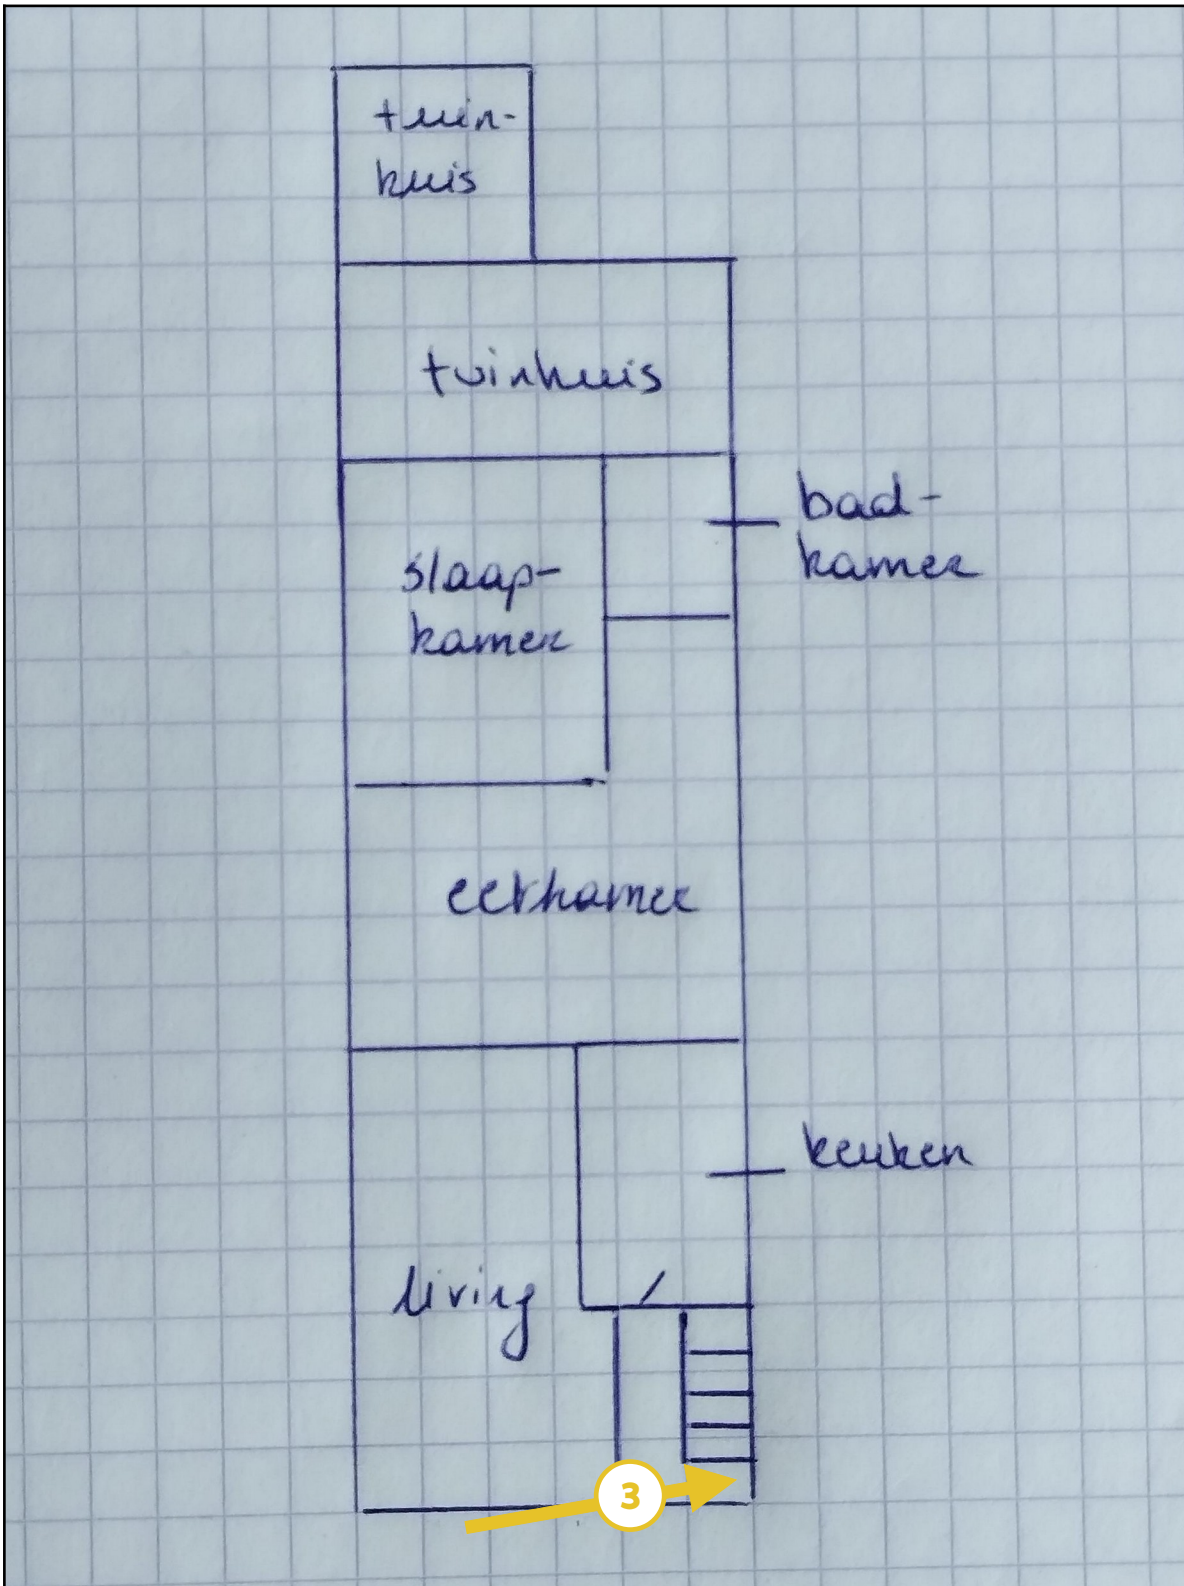
Plan 1.3: Gelijkvloers

3. Tellerkast

Asbestmateriaal

Zorgvuldig beheren

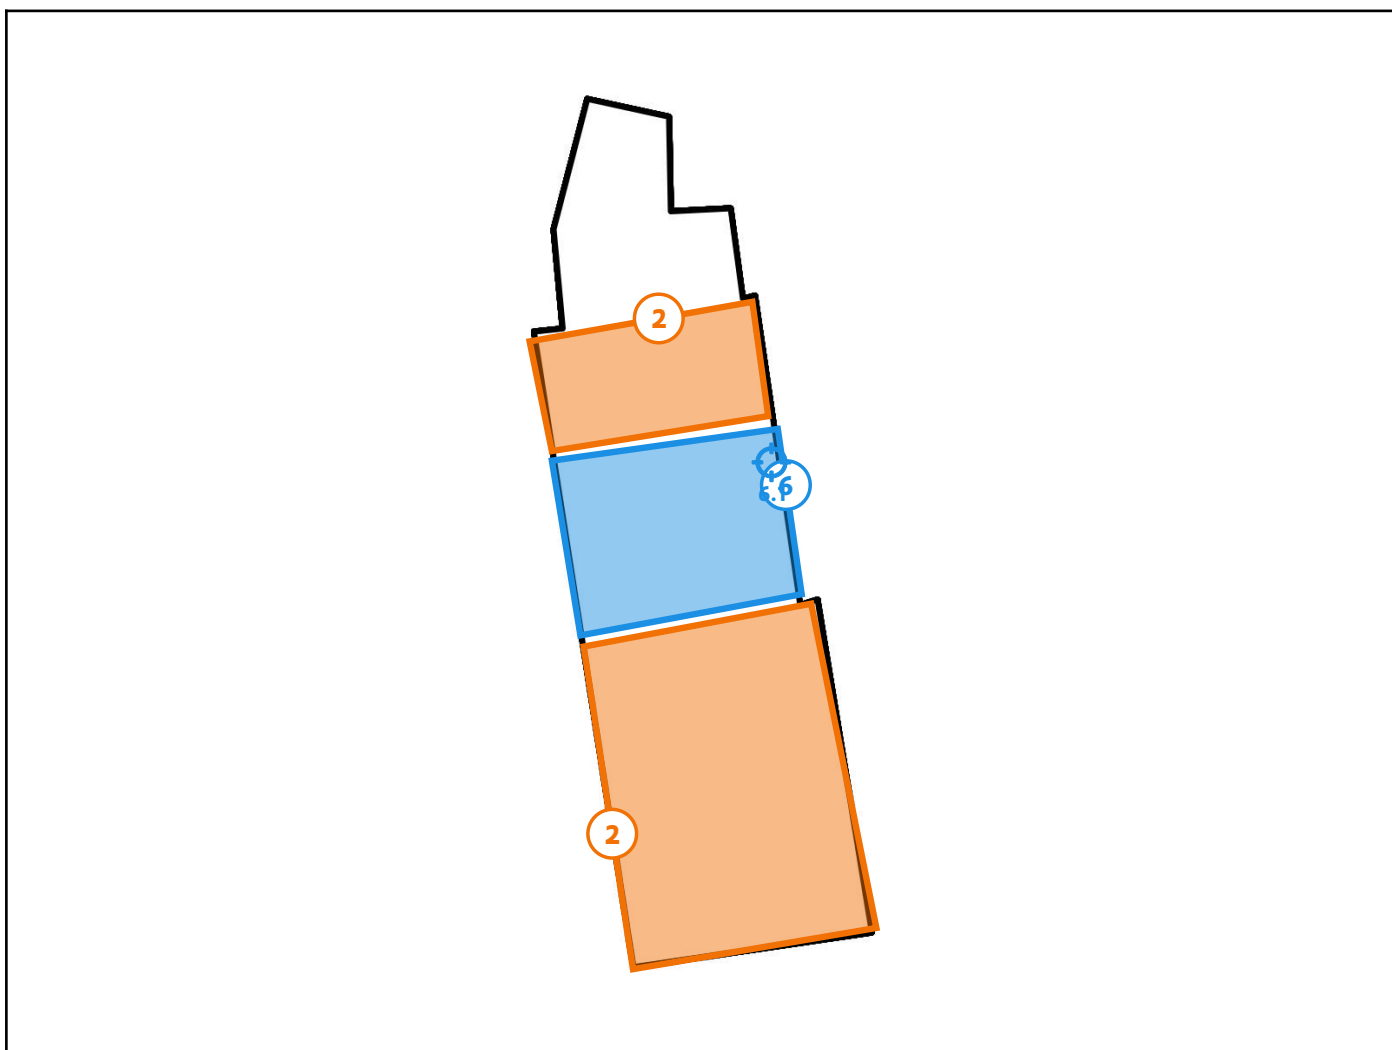
Plan 1.12: Hoofdgebouw plan

Beschrijving	Type	Actie
2. Dakleien	Asbestmateriaal	Verwijderen
6. Roofing	Geen asbest	-
6.1 Code: 7	Puntmonster	-

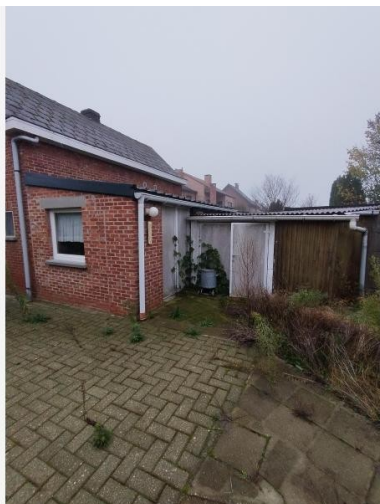
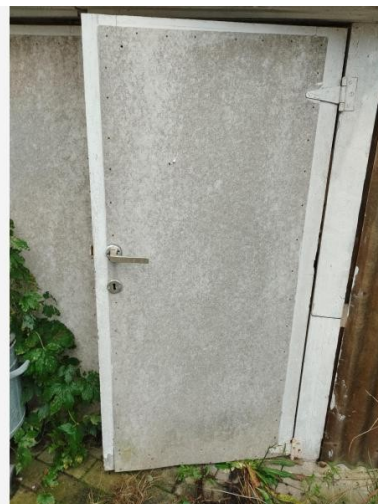
Het asbestmateriaal valt onder de mijlpaal van 2040.

Eindbeoordeling materiaalrisico	Verhoogd materiaalrisico en/of verhoogde kans op vezelvrijgave
---------------------------------	--

Gebondenheid	Categorie 1: hechtgebonden in oorsprong
Asbestsoort (vezeltype)	Crocidoliet aanwezig
Asbestconcentratie	Laag (< 50%)
Afschermingsgraad van het gehele materiaal	Geheel of deels (ook) vrij aan de binnenlucht
Toestand van het materiaal	Licht beschadigd, licht verweerd. Intact calciumsilicaatmateriaal of categorie III 'gebondenheid'

Beschrijving	Deur tuinhuis
Omgeving	Buiten
Primaire drager	Wandopening verticaal (raam, deur, ...)
Asbestmateriaal	Plaat, paneel, tablet - Generiek
Bindmiddel van asbestmateriaal	Cement
Gebondenheid op basis van bindmiddel	Hecht
Hoeveelheid (oppervlakte - dikte - aantal)	<ul style="list-style-type: none">• 6,00 m² - 0,50 cm - 1 stuk
Totaal volume	0,03 m ³
Eenvoudig bereikbaar	Ja
Bevestigingswijze	<ul style="list-style-type: none">• Genageld, geniet
Identificatiemethode	Vaststelling zonder monstername
Destructieve handeling voor identificatie	Nee
Opmerking	De deuren zijn visueel en volgens expertise als asbestverdacht beschouwd. De vermelde oppervlaktes, diktes en volumes betreffen een beredeneerde schatting. Er worden geen rechten verleend aan deze oppervlaktes/diktes/volumes.

Verwijderen

- Zorg voor een veilig beheer. Vermijd het beschadigen van het asbestmateriaal. Controleer de toestand jaarlijks op wijzigingen.

- Eenvoudige handelingen: mag via doe-het-zelf of door werknemer(s) met opleidingsattest eenvoudige handelingen
Dragen van de nodige beschermingsmiddelen (mondmasker ffp3, handschoenen, tyvec). Indien mogelijk de ondervloer afdekken, de deur voorzichtig verwijderen, extra fixeren, niet breken, niet gooien, onmiddellijk verpakken of voorzichtig in container met asbest bag plaatsen.

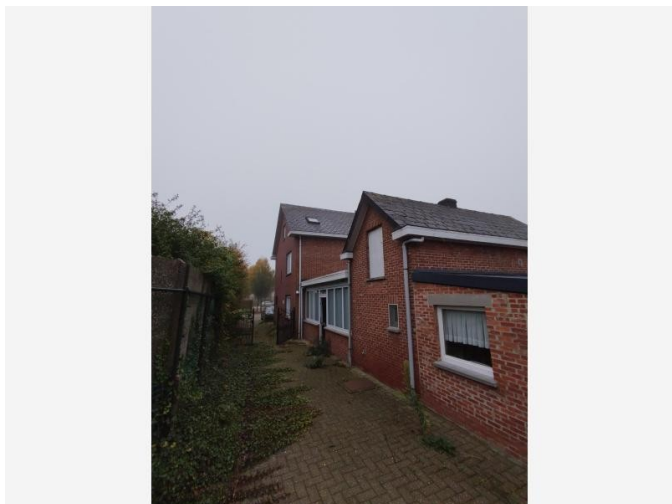
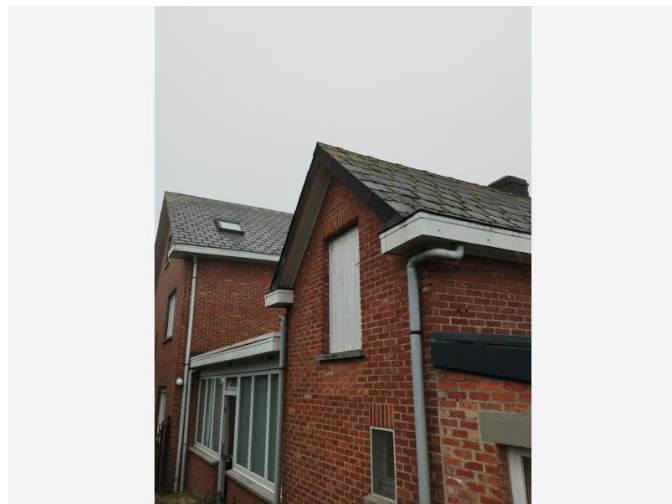
Het asbestmateriaal valt onder de mijlpaal van 2034.

Eindbeoordeling materiaalrisico	Verhoogd materiaalrisico en/of verhoogde kans op vezelvrijgave
---------------------------------	--

Gebondenheid	Categorie 1: hechtgebonden in oorsprong
Asbestsoort (vezeltype)	Crocidoliet aanwezig
Asbestconcentratie	Laag (< 50%)
Afschermingsgraad van het gehele materiaal	Geheel of deels vrij aan de buitenlucht
Toestand van het materiaal	Matig beschadigd, matig verweerd

Beschrijving	Dakleien
Omgeving	Buiten
Primaire drager	Schuin dak
Asbestmateriaal	Dak- en gevelbekleding - Lei, shingle
Bindmiddel van asbestmateriaal	Cement
Gebondenheid op basis van bindmiddel	Hecht
Hoeveelheid (oppervlakte - aantal)	<ul style="list-style-type: none">• 90,00 m² - 1 stuk
Totale oppervlakte	90,00 m ²
Eenvoudig bereikbaar	Ja
Bevestigingswijze	<ul style="list-style-type: none">• Genageld, geniet
Identificatiemethode	Vaststelling zonder monstername
Destructieve handeling voor identificatie	Nee
Opmerking	De leien zijn visueel en volgens expertise als asbestverdacht beschouwd. De vermelde oppervlaktes, diktes en volumes betreffen een beredeneerde schatting. Er worden geen rechten verleend aan deze oppervlaktes/diktes/volumes.

Verwijderen

- Zorg voor een veilig beheer. Vermijd het beschadigen van het asbestmateriaal. Controleer de toestand jaarlijks op wijzigingen.

- Eenvoudige handelingen: mag via doe-het-zelf of door werknemer(s) met opleidingsattest eenvoudige handelingen
Dragen van de nodige beschermingsmiddelen (mondmasker ffp3, handschoenen, tyvec). Indien mogelijk de ondervloer afdekken, leien voorzichtig verwijderen, extra fixeren, niet breken, niet gooien, onmiddellijk verpakken of voorzichtig in container met asbest bag plaatsen.

Gebruik geen stortkokers.

Indien leien in slechte staat zijn en kans bestaat op breken: Eenvoudige handeling opgeleid personeel, alle werknemer(s) moeten wel beschikken over een opleidingsattest eenvoudige handelingen 8u

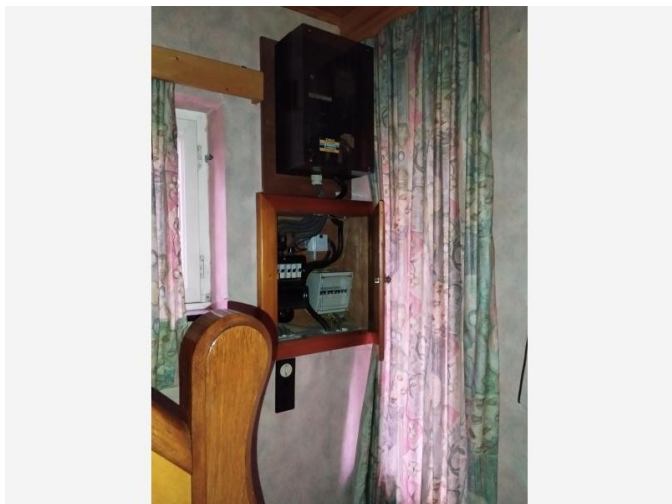
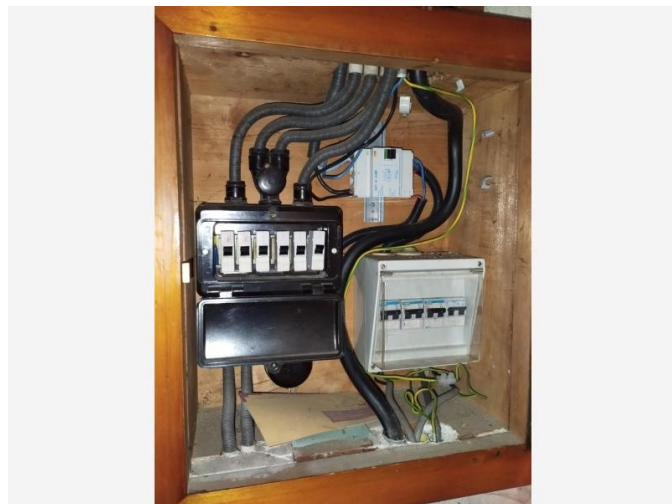
Het asbestmateriaal valt onder de mijlpaal van 2040.

Eindbeoordeling materiaalrisico	Laag materiaalrisico en/of verlaagde kans op vezelvrijgave
---------------------------------	--

Gebondenheid	Categorie 1: hechtgebonden in oorsprong
Asbestsoort (vezeltype)	Crocidoliet aanwezig
Asbestconcentratie	Laag (< 50%)
Afschermingsgraad van het gehele materiaal	Geheel of deels (ook) vrij aan de binnenlucht
Toestand van het materiaal	Onbeschadigd, niet verweerd

Beschrijving	Tellerkast
Omgeving	Binnen
Primaire drager	Communicatie en elektrische infrastructuur en uitrusting
Asbestmateriaal	Plaat, paneel, tablet - Type Bakeliet
Bindmiddel van asbestmateriaal	Kunststof of -hars
Gebondenheid op basis van bindmiddel	Hecht
Hoeveelheid (oppervlakte - dikte - aantal)	<ul style="list-style-type: none"> • 0,50 m² - 0,50 cm - 1 stuk
Totaal volume	0,003 m ³
Eenvoudig bereikbaar	Ja
Bevestigingswijze	<ul style="list-style-type: none"> • Geschroefd
Identificatiemethode	Vaststelling zonder monstername
Destructieve handeling voor identificatie	Nee
Opmerking	<p>Het is moeilijk te bepalen of de bakeliettoepassingen in de woning ook effectief asbesthoudend zijn (het kan ook gaan om de asbestvrije variant).</p> <p>-Er werd geen monster genomen owv beschadiging aan een elektrisch gerelateerde toepassing, extra controle bij verwijdering van het verdacht materiaal. Vermoedelijk zullen de toepassingen verwijderd worden bij aanpassing van het elektriciteitsnetwerk.</p>

Zorgvuldig beheren

- Zorg voor een veilig beheer. Vermijd het beschadigen van het asbestmateriaal. Controleer de toestand jaarlijks op wijzigingen.

- Eenvoudige handelingen: mag via doe-het-zelf of door werknemer(s) met opleidingsattest eenvoudige handelingen
: De toepassing dient verwijderd te worden door de netbeheerder, vermoedelijk word dit uitgevoerd wanneer de oude meterkast vervangen word door een digitale meter.

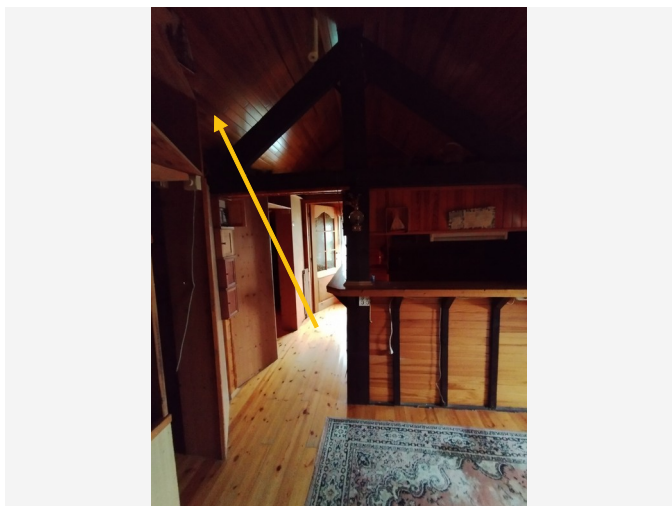
een aantal plafonds zijn afgewerkt met valse plafonds in plaatmateriaal. Het is niet duidelijk of er pleisterwerk aanwezig is achter deze valse plafonds, het is aangewezen om bijkomend onderzoek uit te voeren bij werken.

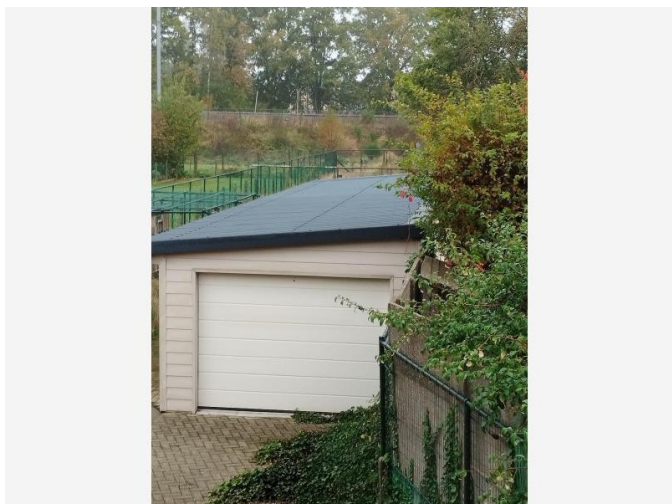
Er werden geen verdachte materialen aangetroffen.

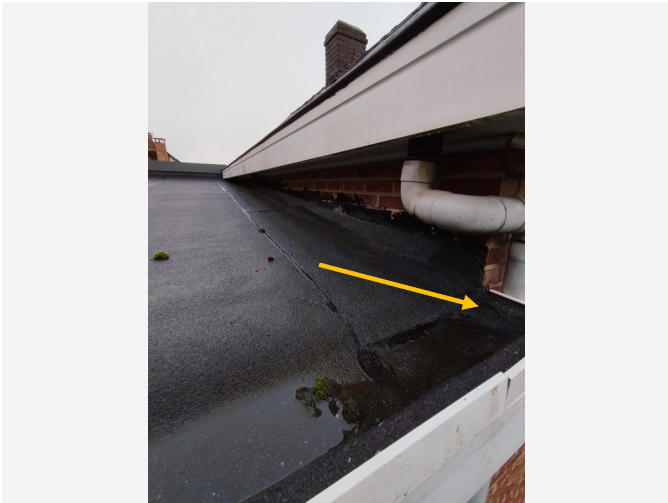
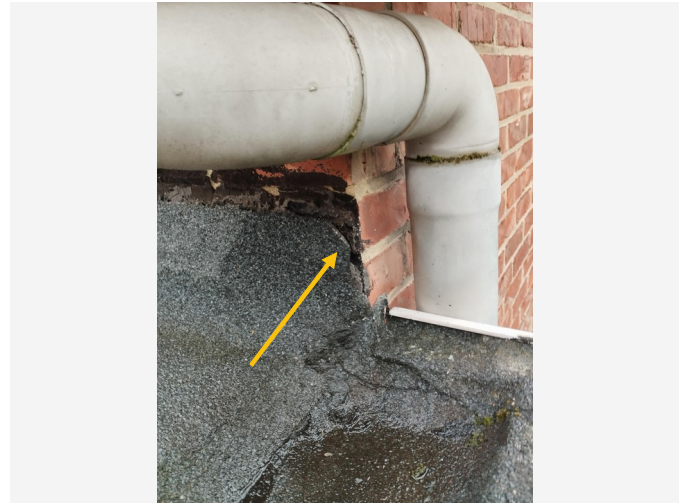
Fiche 6: Roofing

Geen asbest

#	Type	Referentie	Resultaat
6.1	Puntmonster	7	Geen asbest

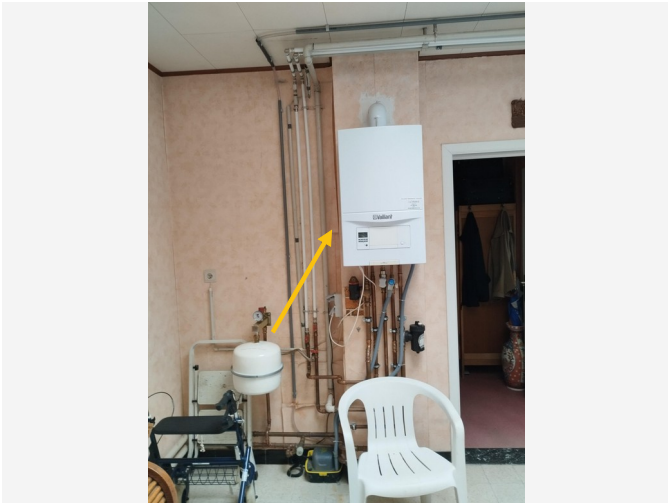
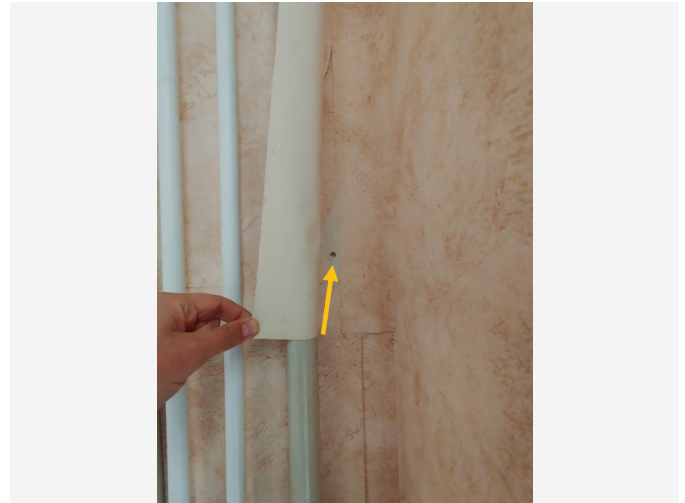
Geen asbest

#	Type	Referentie	Resultaat
7.1	Mengmonster	1	Geen asbest

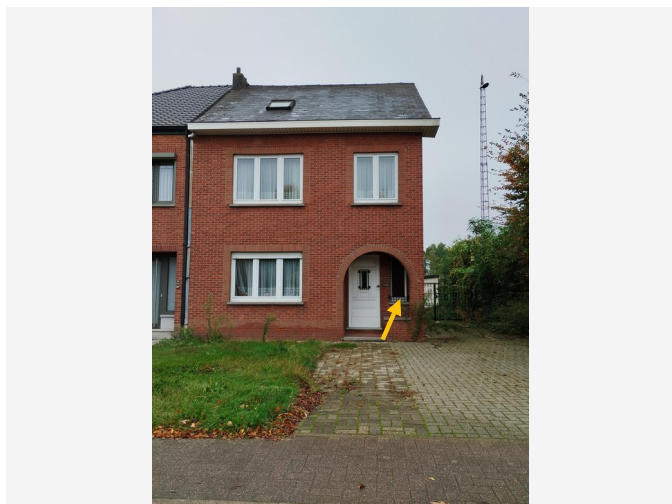
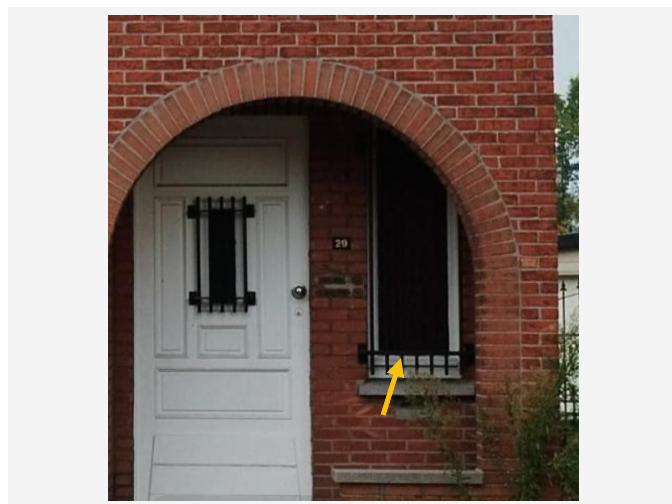
Geen asbest

#	Type	Referentie	Resultaat
8.1	Puntmonster	5	Geen asbest

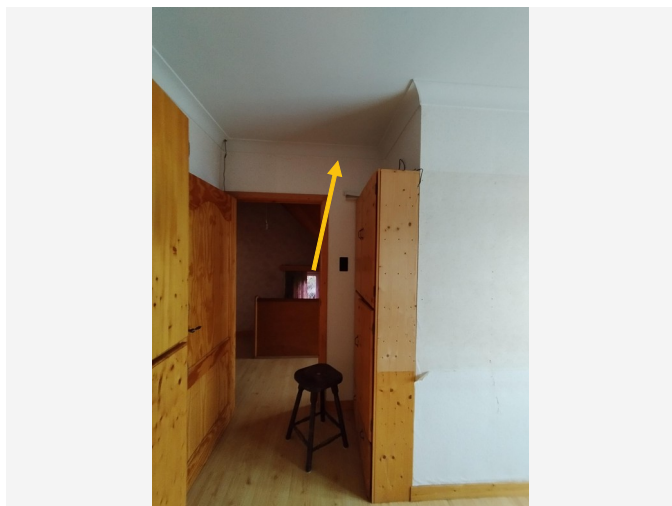
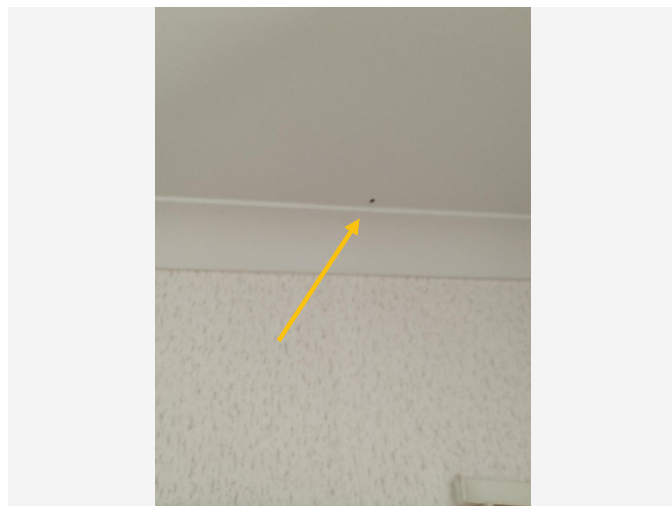
Fiche 9: Pleisterwerk plafond

Geen asbest

#	Type	Referentie	Resultaat
9.1	Mengmonster	2	Geen asbest
