Asbestinventarisatetest

Beukenpark 117, 9880 Aalter

Attestnummer : 20240709-000026.000

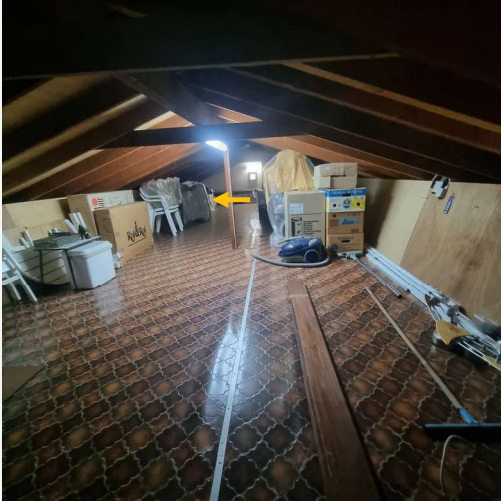
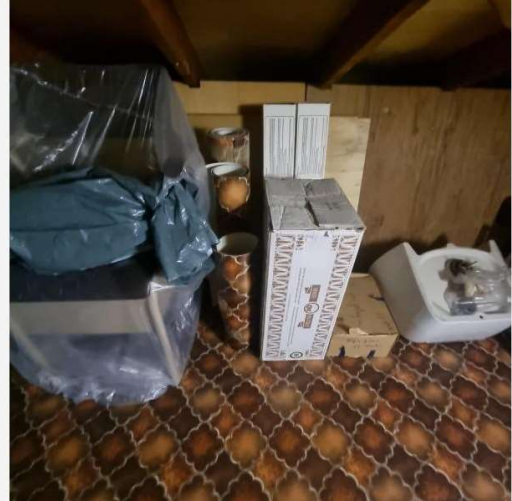
Dringend verwijderen

#	Type	Referentie	Resultaat
1.1	Puntmonster	MM03a	Chrysotiel

Beschrijving	Vloerzeil zolder
Type afvalstof	Betreft stock-voorraad of gedemonteerde asbestmaterialen
Aanwezige resten	Geen resten aanwezig
Omgeving	Binnen
Primaire drager	Vloer
Asbestmaterialen	<ul style="list-style-type: none">• Prefab - afwerking - Vloerzeil
Bindmiddel van asbestmateriaal	Karton - papier - viltachtig
Gebondenheid op basis van bindmiddel	Niet-hechtgebonden
Hoeveelheid (gewicht - aantal)	<ul style="list-style-type: none">• 1,20 kg - 3 stuks
Totaal gewicht	3,60 kg
Eenvoudig bereikbaar	Ja
Identificatiemethode	Vaststelling met monstername
Opmerking	Zelfde materiaal als op MM03 vloerzeil zolder

- Verwijder het asbestafval.

- Hermetische zone (erkend asbestverwijderaar)
Laat deze restanten samen verwijderen met het vloerzeil van de zolder en de andere plaatsen.

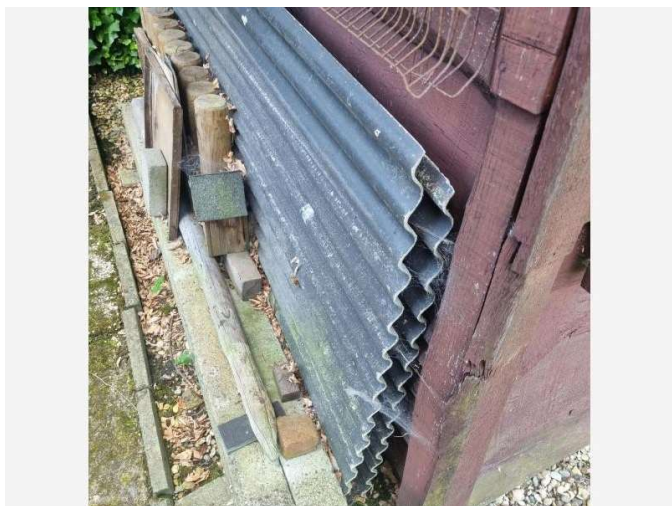
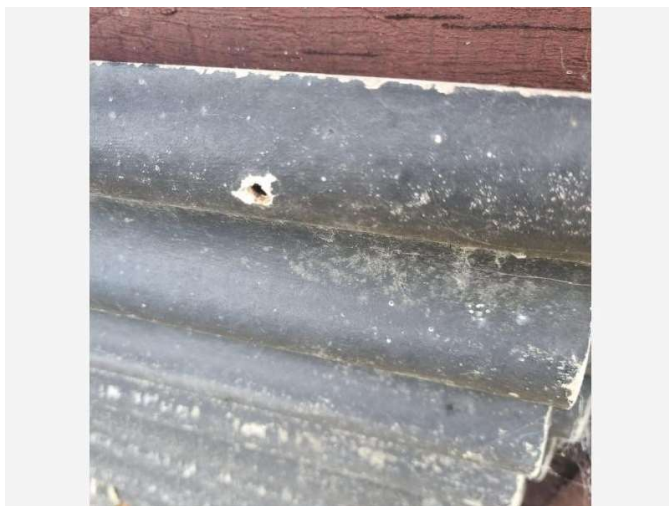
Dringend verwijderen

Beschrijving	Golfplaten naast tuinberging
Type afvalstof	Betreft stock-voorraad of gedemonteerde asbestmaterialen
Aanwezige resten	Geen resten aanwezig
Omgeving	Buiten
Primaire drager	Vloer
Asbestmaterialen	<ul style="list-style-type: none">Dak- en gevelbekleding - Golfplaat
Bindmiddel van asbestmateriaal	Cement
Gebondenheid op basis van bindmiddel	Hecht
Hoeveelheid (gewicht - aantal)	<ul style="list-style-type: none">5,00 kg - 2 stuks
Totaal gewicht	10,00 kg
Eenvoudig bereikbaar	Ja
Identificatiemethode	Vaststelling zonder monsternamen

- Verwijder het asbestafval.

- Eenvoudige handelingen: mag via doe-het-zelf of door werknemer(s) met opleidingsattest eenvoudige handelingen
Draag ook de nodige beschermingsmiddelen als je asbesthoudende toepassingen zelf wil verwijderen. Je kan de nodige info terugvinden op de website van ovam <https://ovam.vlaanderen.be/voorzorgsmaatregelen-bij-asbestverwijdering>

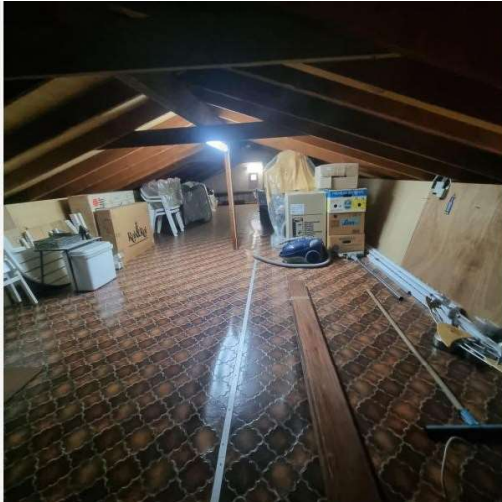
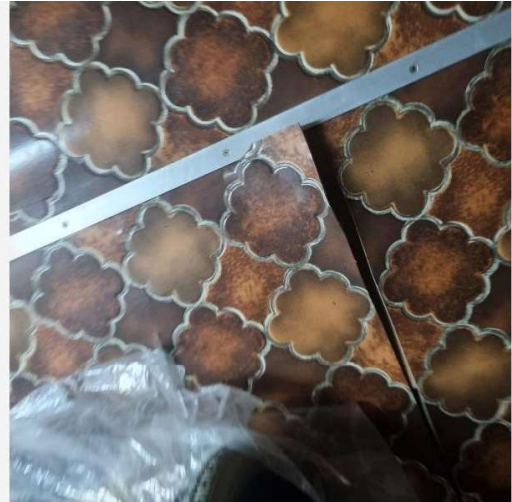
Eindbeoordeling materiaalrisico	Verhoogd materiaalrisico en/of verhoogde kans op vezelvrijgave
---------------------------------	--

Gebondenheid	Categorie 2: niet-hechtgebonden met matrix
Asbestsoort (vezeltype)	Alleen chrysotiel
Asbestconcentratie	Hoog ($\geq 50\%$)
Afschermingsgraad van het gehele materiaal	Geheel of deels (ook) vrij aan binnenluchtstromen
Toestand van het materiaal	Licht beschadigd, licht verweerd. Intact materiaal type Pical – asbestboard of categorie III 'gebondenheid'

#	Type	Referentie	Resultaat
3.1	Puntmonster	MM03	Chrysotiel

Beschrijving	Vloerzeil - Zolder en andere toepassing op meubelair
Omgeving	Binnen
Primaire drager	Vloer
Asbestmateriaal	Prefab - afwerking - Vloerzeil
Bindmiddel van asbestmateriaal	Karton - papier - viltachtig
Gebondenheid op basis van bindmiddel	Niet-hechtgebonden
Hoeveelheid (oppervlakte - aantal)	<ul style="list-style-type: none">• 91,25 m² - 1 stuk
Totale oppervlakte	91,25 m ²
Eenvoudig bereikbaar	Ja
Bevestigingswijze	<ul style="list-style-type: none">• Verlijmd, ingegoten, versmeerd
Identificatiemethode	Vaststelling met monstername
Destructieve handeling voor identificatie	Nee

- Verwijder dit asbestmateriaal zo snel mogelijk. Volg de toestand goed op.

- Hermetische zone (erkend asbestverwijderaar)
Omdat niet-hechtgebonden asbest een verhoogd risico vormt voor de gezondheid, mag u dit niet zelf verwijderen. U moet hiervoor beroep doen op een erkende asbestverwijderaar. Een erkende asbestverwijderaar neemt de nodige voorzorgsmaatregelen en heeft de vereiste kennis om niet-hechtgebonden asbest veilig te verwijderen. Ook het veilig afvoeren wordt door de erkend verwijderaar gedaan. Verwijder dus nooit zelf deze toepassingen! Zoals eerder vermeld, kunnen de vezels jaren ronddwalen in een ruimte. Ook bij de minste beschadiging of breuk zullen er asbestvezels vrijkomen.

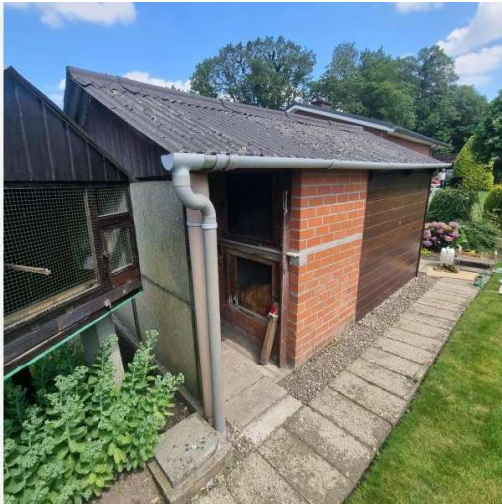
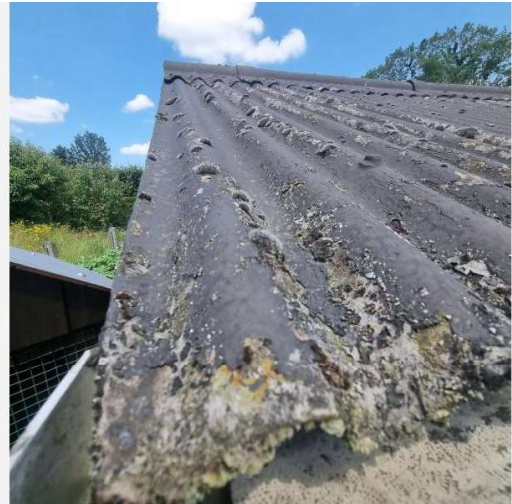
Eindbeoordeling materiaalrisico	Verhoogd materiaalrisico en/of verhoogde kans op vezelvrijgave
---------------------------------	--

Gebondenheid	Categorie 1: hechtgebonden in oorsprong
Asbestsoort (vezeltype)	Crocidoliet aanwezig
Asbestconcentratie	Laag (< 50%)
Afschermingsgraad van het gehele materiaal	Geheel of deels vrij aan de buitenlucht
Toestand van het materiaal	Matig beschadigd, matig verweerd

Beschrijving	Golfplaten - Binnenlucht
Omgeving	Buiten
Primaire drager	Schuin dak
Asbestmateriaal	Dak- en gevelbekleding - Golfplaat
Bindmiddel van asbestmateriaal	Cement
Gebondenheid op basis van bindmiddel	Hecht
Hoeveelheid (oppervlakte - aantal)	<ul style="list-style-type: none">• 24,80 m² - 1 stuk
Totale oppervlakte	24,80 m ²
Eenvoudig bereikbaar	Ja
Bevestigingswijze	<ul style="list-style-type: none">• Genageld, geniet
Identificatiemethode	Vaststelling zonder monstername
Destructieve handeling voor identificatie	Nee

- Verwijder dit asbestmateriaal zo snel mogelijk. Volg de toestand goed op.

- Eenvoudige handelingen: mag via doe-het-zelf of door werknemer(s) met opleidingsattest eenvoudige handelingen
Asbest buiten een gebouw: Bevindt het asbest zich buiten uw woning of gebouw? Dan mag u de volgende toepassingen zelf wegnemen: hechtgebonden asbest dat niet beschadigd is; hechtgebonden asbest dat wel beschadigd is en waarbij er vrije asbestvezels zichtbaar zijn. Een beschadigde asbesttoepassing of asbest in slechte staat kan makkelijk verder breken of vergruizen. Er komen dan schadelijke asbestvezels vrij die ingeademd kunnen worden. De volgende asbesthoudende materialen mag u als particulier of zelfstandige zelf verwijderen, ongeacht of ze zich binnen of buiten bevinden: dichtingen of pakkingen; koorden en andere geweven materialen; remvoeringen of gelijkaardige toepassingen.

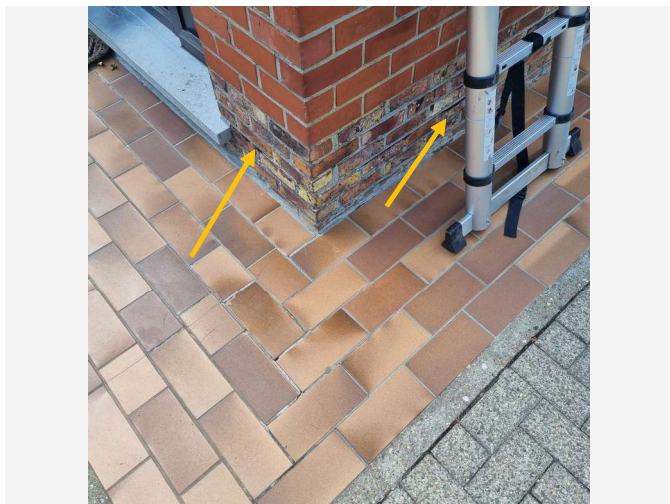
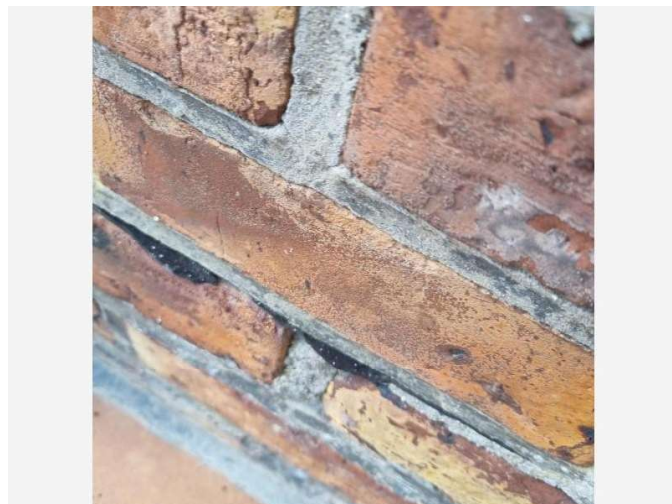
Er kan gekozen voor worden om de uitstekende delen te verwijderen. De materialen die aanwezig zijn tussen de gevelstenen als waterkering zijn niet eenvoudig bereikbaar worden enkel zichtbaar bij afbraakwerken.

Eindbeoordeling materiaalrisico	Verhoogd materiaalrisico en/of verhoogde kans op vezelvrijgave
---------------------------------	--

Gebondenheid	Categorie 1: hechtgebonden in oorsprong
Asbestsoort (vezeltype)	Alleen chrysotiel
Asbestconcentratie	Laag (< 50%)
Afschermingsgraad van het gehele materiaal	Geheel of deels vrij aan de buitenlucht
Toestand van het materiaal	Matig beschadigd, matig verweerd

Beschrijving	Waterkering
Omgeving	Buiten
Primaire drager	Wand buitenschil
Asbestmateriaal	Dak- en gevelbekleding - Roofing
Bindmiddel van asbestmateriaal	Bitumen (roofing, teer, asfalt)
Gebondenheid op basis van bindmiddel	Hecht
Hoeveelheid (oppervlakte - aantal)	<ul style="list-style-type: none"> • 9,80 m² - 1 stuk
Totale oppervlakte	9,80 m ²
Eenvoudig bereikbaar	<p>Nee</p> <ul style="list-style-type: none"> • Het asbestmateriaal is bedekt (uitgezonderd laag verf, coating, behang, kunststof, textiel) en het wegnemen van het bedekkende materiaal kan niet zonder het bedekkende materiaal te beschadigen.
Bevestigingswijze	<ul style="list-style-type: none"> • Geklemd
Identificatiemethode	<p>Vaststelling zonder monstername</p> <p>Motivatie: Groot risico op structurele gevolgschade (lekschade, werking installatie,...)</p>
Destructieve handeling voor identificatie	Nee
Opmerking	<p>De hoeveelheid is een indicatie, het is niet zichtbaar hoe dik de geplaatste materiaal is.</p> <p>Roofing kan niet worden bestempeld als niet asbesthoudend zonder staalname. Tijdens het plaatsbezoek kon er niet verzekerd worden dat het dak nog waterdicht is na staalname.</p> <p>Als de roofing wordt vernieuwd kan er eerst een staal genomen worden om na te gaan of het verdacht materiaal effectief asbesthoudend is. Vervolgens kan de aannemer met kennis van eenvoudige handeling het materiaal correct verhandelen.</p> <p>Er was niet voldoende materiaal om een representatief staal te nemen, er waren enkele klein uitstekende stukjes aan de voorzijde. Er zou niet voldoende materiaal afgeleverd kunnen worden aan het labo om een correcte analyse te kunnen uitvoeren die representatief is.</p>

- Zorg voor een veilig beheer en verwijder dit asbestmateriaal wanneer het bij werken eenvoudig bereikbaar wordt. Controleer de toestand jaarlijks op wijzigingen.
- Verwijder dit asbestmateriaal zo snel mogelijk. Volg de toestand goed op.

- Eenvoudige handelingen: mag via doe-het-zelf of door werknemer(s) met opleidingsattest eenvoudige handelingen
Als de eigenaar besluit om de roofing weg te nemen waarvan nog geen monster genomen werd, dan laat die best eerst een monster nemen en analyseren om te weten of het effectief asbesthoudend is.
Een aannemer die werkt met werknemers moet toch altijd een asbestinventaris opstellen vooraf aan werken om de werknemers te beschermen indien nodig
je kan de uitstkende delen verwijderen en afvoeren als asbesthoudende afval.

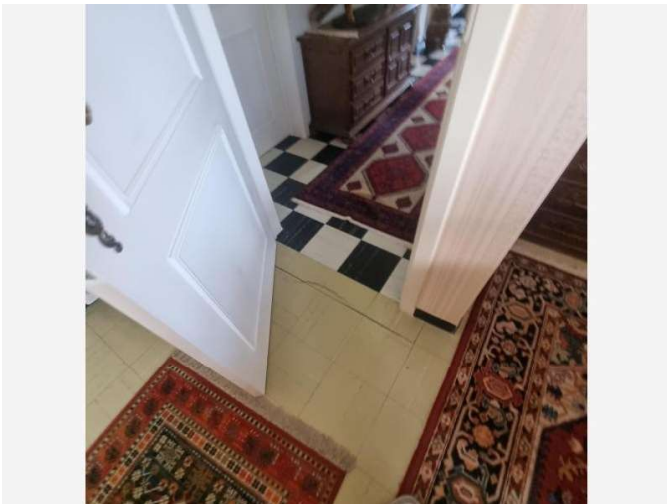
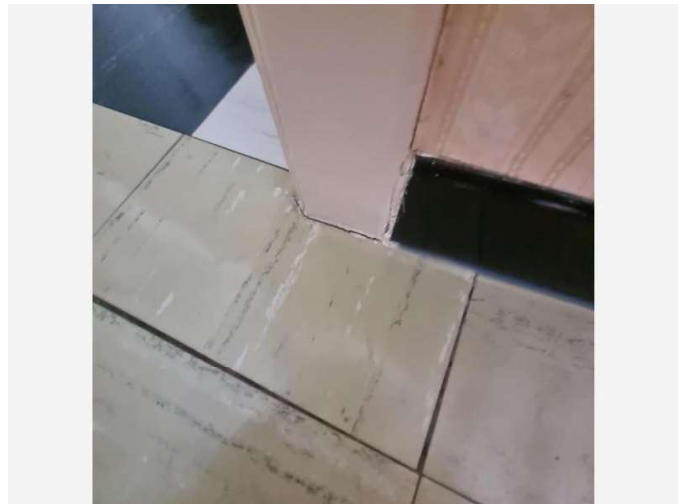
Eindbeoordeling materiaalrisico	Laag materiaalrisico en/of verlaagde kans op vezelvrijgave
Opmerking	Er zijn losse tegels aanwezig.

Gebondenheid	Categorie 1: hechtgebonden in oorsprong
Asbestsoort (vezeltype)	Alleen chrysotiel
Asbestconcentratie	Laag (< 50%)
Afschermingsgraad van het gehele materiaal	Geheel of deels (ook) vrij aan binnenluchtstromen
Toestand van het materiaal	Licht beschadigd, licht verweerd. Intact materiaal type Pical – asbestboard of categorie III 'gebondenheid'

Beschrijving	Vinyl tegel - geen staalname
Omgeving	Binnen
Primaire drager	Vloer
Asbestmateriaal	Prefab - afwerking - Tegel
Bindmiddel van asbestmateriaal	Kunststof of -hars
Gebondenheid op basis van bindmiddel	Hecht
Hoeveelheid (oppervlakte - dikte - aantal)	• 88,00 m ² - 0,30 cm - 1 stuk
Totaal volume	0,264 m ³
Eenvoudig bereikbaar	Ja
Bevestigingswijze	• Verlijmd, ingegoten, versmeerd
Identificatiemethode	Vaststelling zonder monstername Motivatie: Op vraag van de eigenaar-opdrachtgever werd geen monstername uitgevoerd
Destructieve handeling voor identificatie	Nee

- Verwijder dit asbestmateriaal zo snel mogelijk. Volg de toestand goed op.

- Hermetische zone (erkend asbestverwijderaar)
Je mag niet-hechtgebonden asbest niet zelf verwijderen. Je dient hiervoor beroep te doen op een erkende asbestverwijderaar. Deze zal met de nodige voorzorgen en kennis de ruimte vrijwaren van asbestvezels. Ook de afvoer van de asbesthoudende tegels neemt hij voor zijn rekening. Ga zeker na of de aannemer de nodige certificering heeft, zodat er na de werken geen vezels meer aanwezig zijn in de woning.

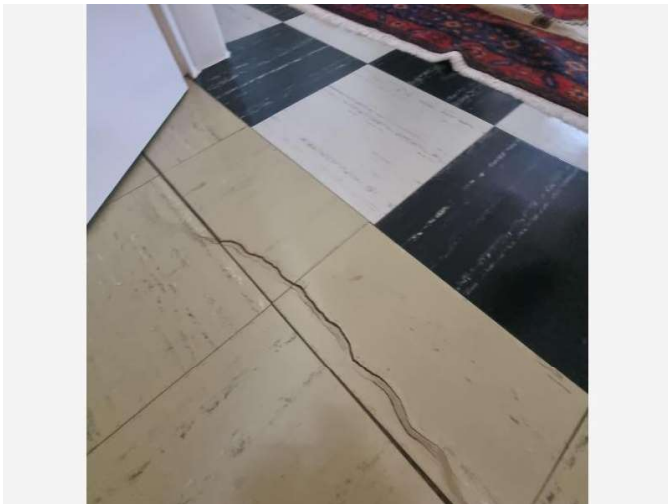
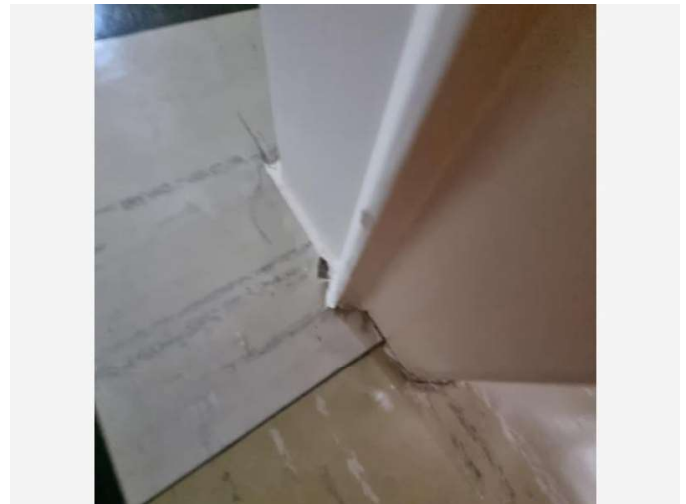
Eindbeoordeling materiaalrisico	Laag materiaalrisico en/of verlaagde kans op vezelvrijgave
Opmerking	De verlijming is zichtbaar doordat er stukken vinyltegels zijn afgebroken. Tijdens het plaatsbezoek was er geen stofvorming aanwezig.

Gebondenheid	Categorie 1: hechtgebonden in oorsprong
Asbestsoort (vezeltype)	Alleen chrysotiel
Asbestconcentratie	Laag (< 50%)
Afschermingsgraad van het gehele materiaal	Geheel of deels (ook) vrij aan binnenluchtstromen
Toestand van het materiaal	Licht beschadigd, licht verweerd. Intact materiaal type Pical – asbestboard of categorie III 'gebondenheid'

Beschrijving	Vinyltegel verlijming
Omgeving	Binnen
Primaire drager	Vloer
Asbestmateriaal	In-situ afwerkingslagen - Lijm laag
Bindmiddel van asbestmateriaal	Bitumen (roofing, teer, asfalt)
Gebondenheid op basis van bindmiddel	Hecht
Hoeveelheid (gewicht - aantal)	<ul style="list-style-type: none">• 89,00 kg - 1 stuk
Totaal gewicht	89,00 kg
Eenvoudig bereikbaar	Ja
Bevestigingswijze	<ul style="list-style-type: none">• Verlijmd, ingegoten, versmeerd
Identificatiemethode	Vaststelling zonder monstername Motivatie: Op vraag van de eigenaar-opdrachtgever werd geen monstername uitgevoerd
Destructieve handeling voor identificatie	Nee

- Verwijder dit asbestmateriaal zo snel mogelijk. Volg de toestand goed op.

- Hermetische zone (erkend asbestverwijderaar)
Je mag niet-hechtgebonden asbest niet zelf verwijderen. Je dient hiervoor beroep te doen op een erkende asbestverwijderaar. Deze zal met de nodige voorzorgen en kennis de ruimte vrijwaren van asbestvezels. Ook de afvoer van de asbesthoudende tegels neemt hij voor zijn rekening. Ga zeker na of de aannemer de nodige certificering heeft, zodat er na de werken geen vezels meer aanwezig zijn in de woning.

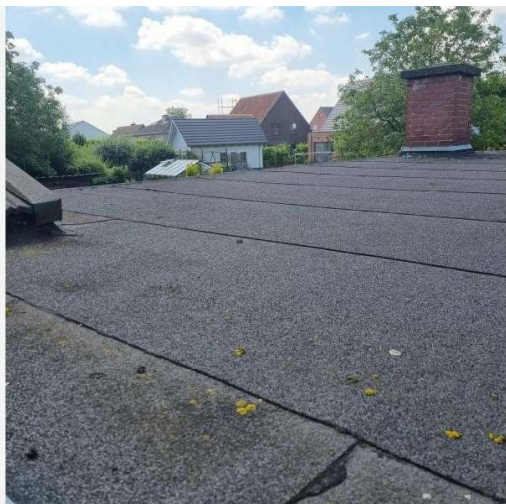
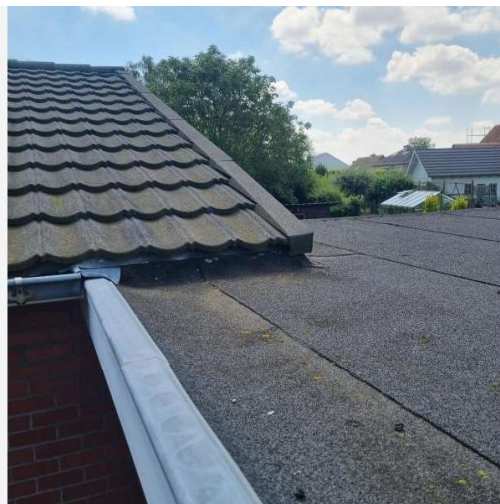
Eindbeoordeling materiaalrisico	Zeer laag materiaalrisico en/of zeer lage kans op vezelvrijgave
---------------------------------	---

Gebondenheid	Categorie 1: hechtgebonden in oorsprong
Asbestsoort (vezeltype)	Alleen chrysotiel
Asbestconcentratie	Laag (< 50%)
Afschermingsgraad van het gehele materiaal	Geheel of deels vrij aan de buitenlucht
Toestand van het materiaal	Onbeschadigd, niet verweerd

Beschrijving	Roofing - zonder staalname
Omgeving	Buiten
Primaire drager	Plat dak
Asbestmateriaal	Dak- en gevelbekleding - Roofing
Bindmiddel van asbestmateriaal	Bitumen (roofing, teer, asfalt)
Gebondenheid op basis van bindmiddel	Hecht
Hoeveelheid (oppervlakte - aantal)	<ul style="list-style-type: none"> • 40,93 m² - 1 stuk
Totale oppervlakte	40,93 m ²
Eenvoudig bereikbaar	Ja
Bevestigingswijze	<ul style="list-style-type: none"> • Verlijmd, ingegoten, versmeerd
Identificatiemethode	<p>Vaststelling zonder monstername</p> <p>Motivatie: Groot risico op structurele gevolgschade (lekschade, werking installatie,...)</p>
Destructieve handeling voor identificatie	Nee
Opmerking	<p>OPGEPAST EIGENAAR HEEFT AAN DE HIJ NA 2001 HET PLATDAK HEEFT LATEN VERNIEUWEN, MAAR KON GEEN FACTUREN OF ANDERE BEWIJSSTUKKEN VOORLEGGEN!!!</p> <p>Roofing kan niet worden bestempeld als niet asbesthoudend zonder staalname. Tijdens het plaatsbezoek kon er niet verzekerd worden dat het dak nog waterdicht is na staalname.</p> <p>Als de roofing wordt vernieuwd kan er eerst een staal genomen worden om na te gaan of het verdacht materiaal effectief asbesthoudend is. Vervolgens kan de aannemer met kennis van eenvoudige handeling het materiaal correct verhandelen.</p>

- Verwijder dit asbestmateriaal zo snel mogelijk. Volg de toestand goed op.

- Eenvoudige handelingen: mag via doe-het-zelf of door werknemer(s) met opleidingsattest eenvoudige handelingen
Als de eigenaar besluit om de roofing weg te nemen waarvan nog geen monster genomen werd, dan laat die best eerst een monster nemen en analyseren om te weten of het effectief asbesthoudend is.
Een aannemer die werkt met werknemers moet toch altijd een asbestinventaris opstellen vooraf aan werken om de werknemers te beschermen indien nodig
