# Asbestinventarisatetest

Rozenlaan 3, 8430 Middelkerke

Attestnummer : 20260513-000316.000

**Niet-asbestveilig**

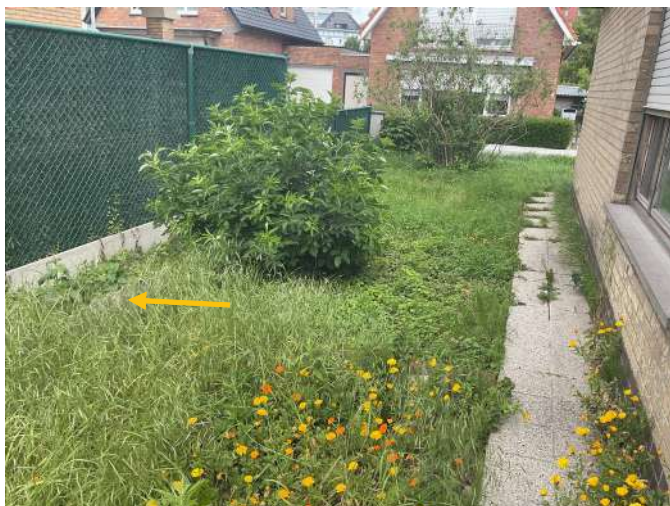
| Identificatiemethode | De asbestdeskundige beoordeelt het materiaal als asbestverdacht en dus asbesthoudend, en dit zonder monsternamen. |

De verwijdering van het materiaal moet met de nodige zorg en veiligheidsvoorzieningen gebeuren. U mag enkel een beschadigde of verweerde asbesttoepassing zelf verwijderen indien er niemand anders in de buurt is en de asbesttoepassing niet verder beschadigd raakt of vergruist en u dient de toepassing te bevochtigen

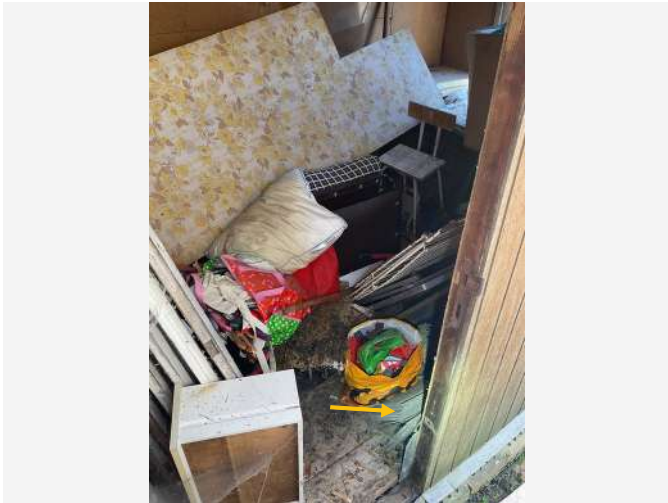
| Identificatiemethode | De asbestdeskundige beoordeelt het materiaal als asbestverdacht en dus asbesthoudend, en dit zonder monsternamen. |

De verwijdering van het materiaal moet met de nodige zorg en veiligheidsvoorzieningen gebeuren. U mag enkel een beschadigde of verweerde asbesttoepassing zelf verwijderen indien er niemand anders in de buurt is en de asbesttoepassing niet verder beschadigd raakt of vergruist en u dient de toepassing te bevochtigen

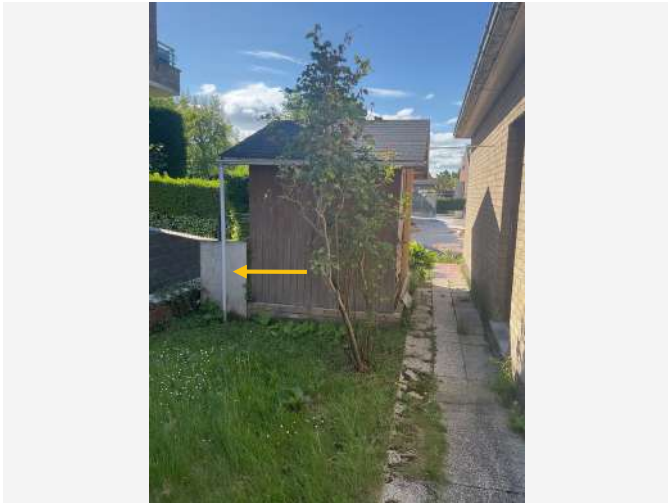
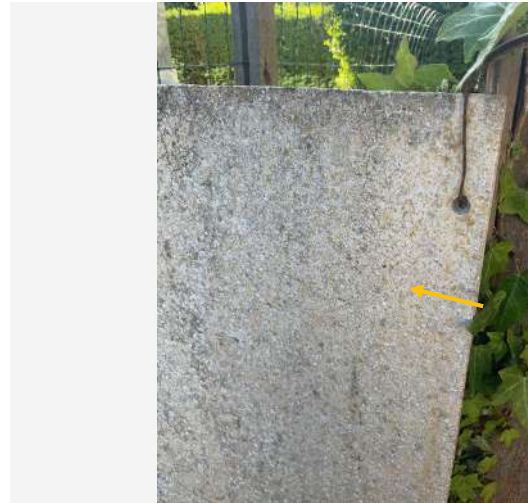
| Identificatiemethode | De asbestdeskundige beoordeelt het materiaal als asbestverdacht en dus asbesthoudend, en dit zonder monsternamen. |

De verwijdering van het materiaal moet met de nodige zorg en veiligheidsvoorzieningen gebeuren. U mag enkel een beschadigde of verweerde asbesttoepassing zelf verwijderen indien er niemand anders in de buurt is en de asbesttoepassing niet verder beschadigd raakt of vergruist en u dient de toepassing te bevochtigen en/of fixeren om stofvorming te vermijden. Indien dit niet haalbaar lijkt, dient een firma met een opleidingsattest eenvoudige handelingen of een erkend asbestverwijderaar te worden ingeschakeld.

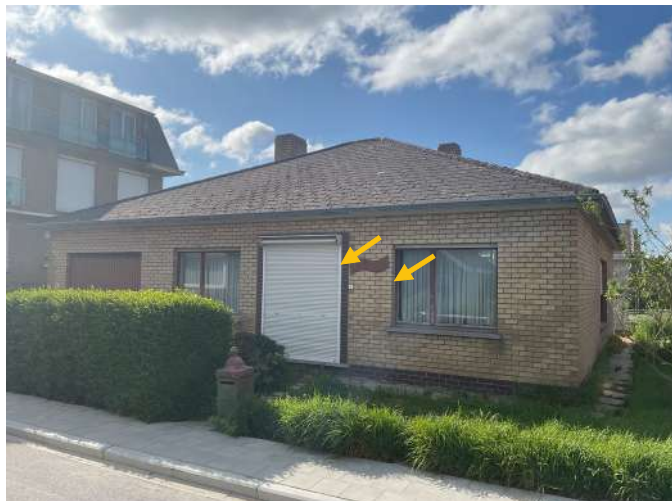
## Fiche 38: Ramen/deuren gevel: afdichtingsmateriaal schrijnwerk

| Beschrijving | Notitie | Terug te vinden op plannen |
|---|---|---|
| Fiche 38: Ramen/deuren gevel: afdichtingsmateriaal schrijnwerk | Het afdichtingsmateriaal van alle ramen en deuren aan de gevel (tussen schrijnwerk/gevel) zijn mortel. Het afdichtingsmateriaal tussen rolluik systeem en gevel van de voordeur en ramen garage zijn kit. Deze materialen zijn niet asbestverdacht. | Plan 1.1: Gelijkvloers |

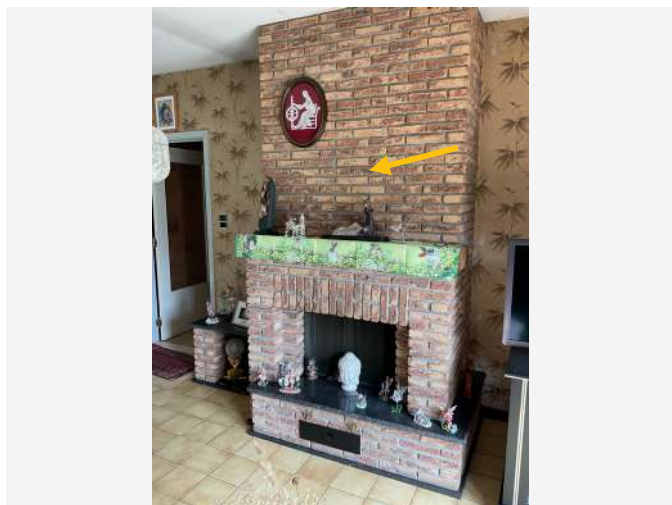
### Fiche 39: Schouwen: binnenkant

| Beschrijving | Notitie | Terug te vinden op plannen |
|---|---|---|
| Fiche 39: Schouwen: binnenkant | <p>In de periode dat deze woning werd gebouwd, of tijdens verbouwingen van voor 2001, kunnen asbestverdachte vezelcementen buizen in de schouw als rookkanalen gebruikt zijn. Dit is op het moment van deze inventaris niet waarneembaar of vast te stellen zonder destructief onderzoek.</p> <p>Indien bij werken aan de schouw dergelijke buis tevoorschijn komt, dient er met de nodige zorg te worden mee omgesprongen en dient u ons alsnog te contacteren voor een verdere inspectie en eventuele staalname.</p> <p>Voor relevante informatie kan je de website van OVAM, <a href="http://www.asbestinfo.be">www.asbestinfo.be</a>, en de toelichting achteraan dit asbestattest bekijken.</p> | <p>Plan 1.1: Gelijkvloers</p> <p>Plan 1.6: Zolder</p> <p>Plan 1.9: Dak</p> |
