# Asbestinventarisatetest

Postweg 23, 1602 Sint-Pieters-Leeuw

Attestnummer : 20240216-000245.000

Uitgegeven op : 16.02.2024

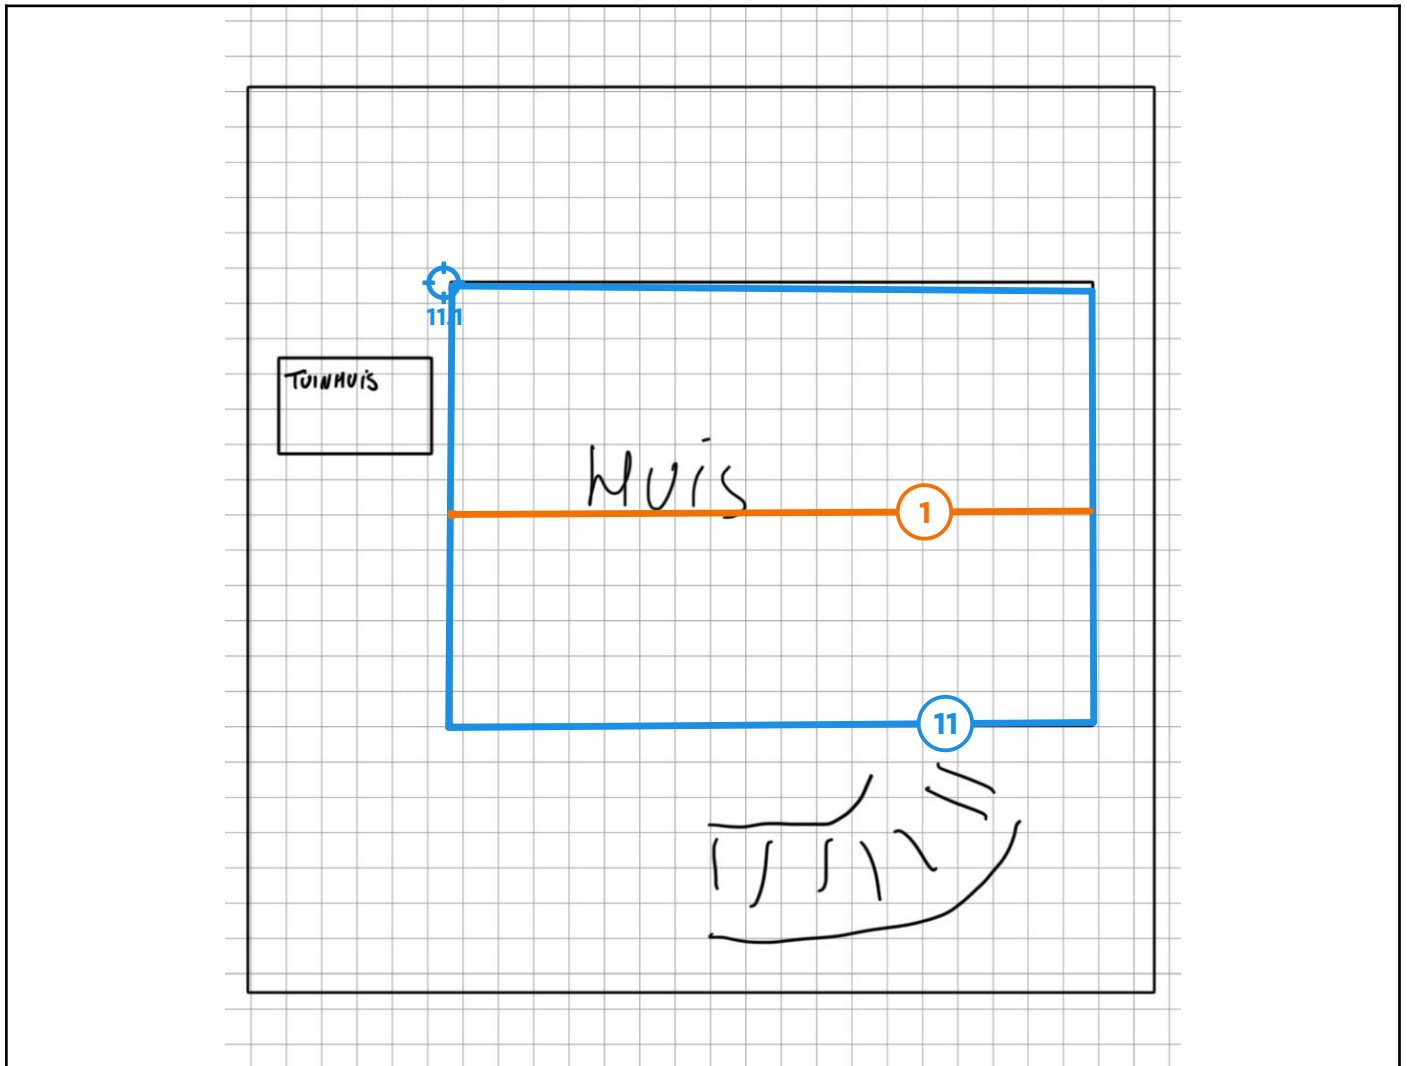
## Plan 1.4: Perceel

Beschrijving	Type	Actie
1. Daknokken	Asbestmateriaal	<a href="#">Verwijderen</a>
11. Crepi buitenmuur	Geen asbest	-
11.1 Code: Mo05	Puntmonster	-

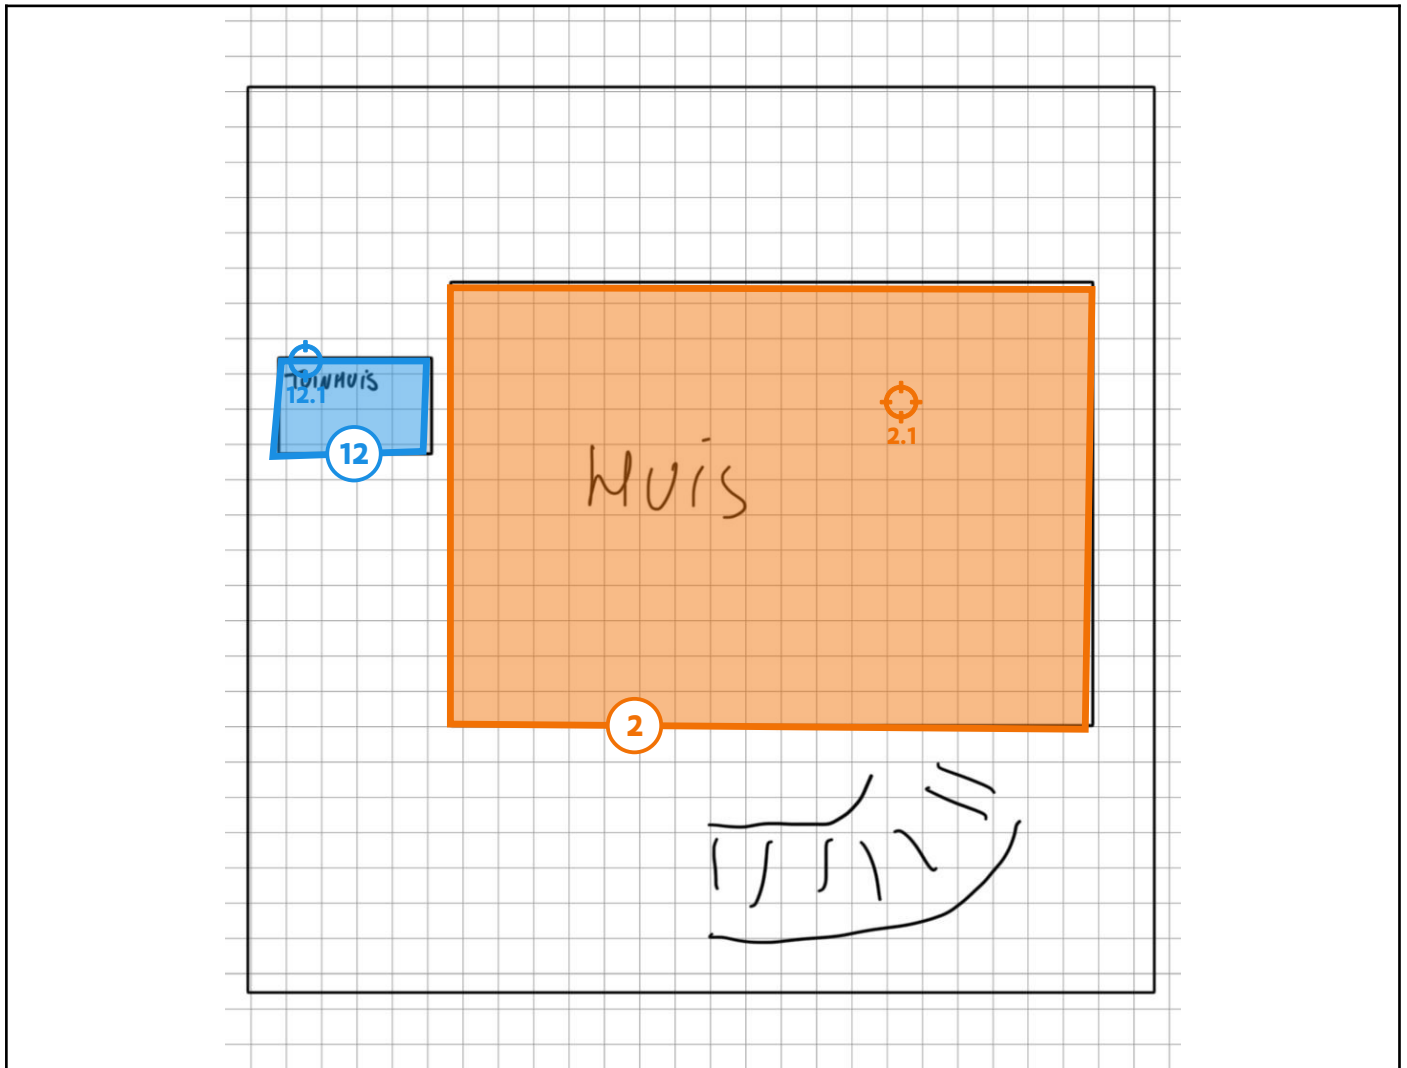
## Plan 1.12: Daken

Beschrijving	Type	Actie
2. Leien dak	Asbestmateriaal	<a href="#">Verwijderen</a>
2.1 Code: Mo03	Puntmonster	-
12. Shingle dak tuinhuis	Geen asbest	-
12.1 Code: Mo04	Puntmonster	-

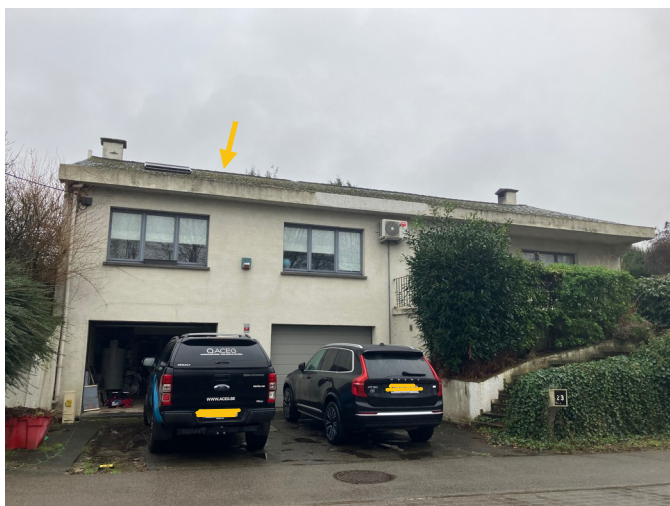
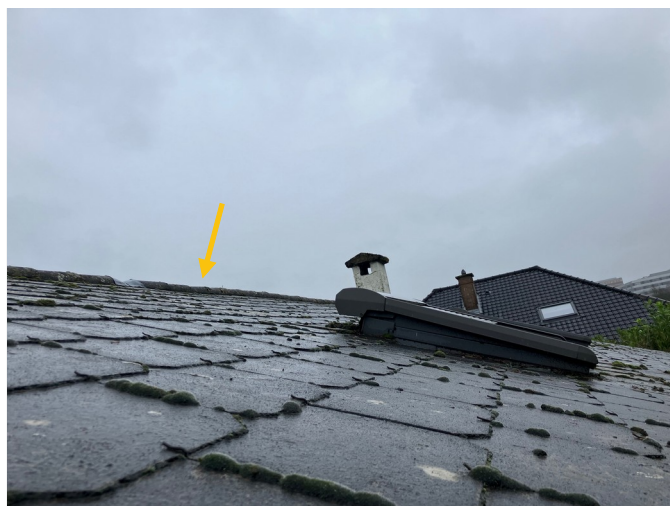
Het asbestmateriaal valt onder de mijlpaal van 2034.

Eindbeoordeling materiaalrisico	Verhoogd materiaalrisico en/of verhoogde kans op vezelvrijgave
---------------------------------	--

Gebondenheid	Categorie 1: hechtgebonden in oorsprong
Asbestsoort (vezeltype)	Crocidoliet aanwezig
Asbestconcentratie	Laag (< 50%)
Afschermingsgraad van het gehele materiaal	Geheel of deels vrij aan de buitenlucht
Toestand van het materiaal	Matig beschadigd, matig verweerd

Beschrijving	Daknokken
Omgeving	Buiten
Primaire drager	Schuin dak
Asbestmateriaal	Dak- en gevelbekleding - Nok, windveer, boeiboord
Bindmiddel van asbestmateriaal	Cement
Gebondenheid op basis van bindmiddel	Hecht
Hoeveelheid (oppervlakte - aantal)	• 9,00 m <sup>2</sup> - 1 stuk
Totale oppervlakte	9,00 m <sup>2</sup>
Eenvoudig bereikbaar	Ja
Bevestigingswijze	• Genageld, geniet

Verwijderen

- Zorg voor een veilig beheer. Vermijd het beschadigen van het asbestmateriaal. Controleer de toestand jaarlijks op wijzigingen.
- Hemelwater dat afspoelt van asbestcement daken of gevels kan asbestdeeltjes bevatten. Gebruik het enkel voor gesloten circuits (bv. spoelen toiletten). Reinig na het vervangen van het dak of de gevel de dakgoten en regenwaterput of -ton om asbesthoudend sediment of slib te verwijderen

- Eenvoudige handelingen: mag via doe-het-zelf of door werknemer(s) met opleidingsattest eenvoudige handelingen  
Deze hechtgebonden toepassing mag je via deze methode verwijderen. Bijkomende info (oa voorzorgsmaatregelen) kan je terugvinden achteraan dit attest onder de rubriek toelichting.

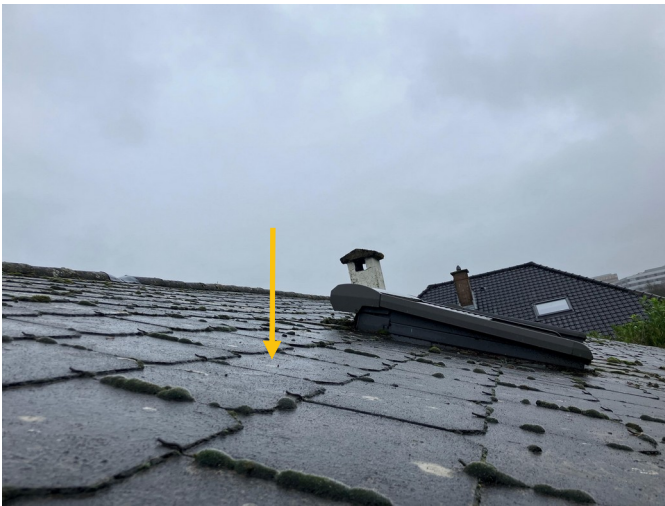
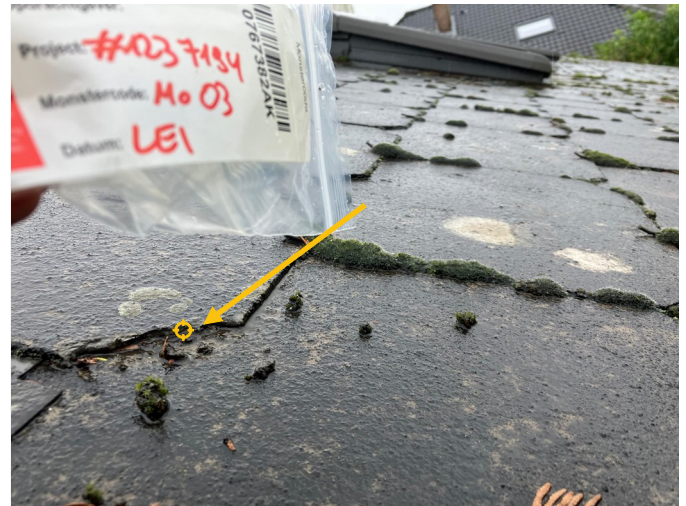
Het asbestmateriaal valt onder de mijlpaal van 2034.

Eindbeoordeling materiaalrisico	Verhoogd materiaalrisico en/of verhoogde kans op vezelvrijgave
---------------------------------	--

Gebondenheid	Categorie 1: hechtgebonden in oorsprong
Asbestsoort (vezeltype)	Alleen chrysotiel
Asbestconcentratie	Laag (< 50%)
Afschermingsgraad van het gehele materiaal	Geheel of deels vrij aan de buitenlucht
Toestand van het materiaal	Matig beschadigd, matig verweerd

#	Type	Referentie	Resultaat
2.1	Puntmonster	Mo03	Chrysotiel

Beschrijving	Leien dak
Omgeving	Buiten
Primaire drager	Schuin dak
Asbestmateriaal	Dak- en gevelbekleding - Lei, shingle
Bindmiddel van asbestmateriaal	Cement
Gebondenheid op basis van bindmiddel	Hecht
Hoeveelheid (oppervlakte - aantal)	• 232,00 m <sup>2</sup> - 1 stuk

[Verwijderen](#)

- Zorg voor een veilig beheer. Vermijd het beschadigen van het asbestmateriaal. Controleer de toestand jaarlijks op wijzigingen.
- Hemelwater dat afspoelt van asbestcement daken of gevels kan asbestdeeltjes bevatten. Gebruik het enkel voor gesloten circuits (bv. spoelen toiletten). Reinig na het vervangen van het dak of de gevel de dakgoten en regenwaterput of -ton om asbesthoudend sediment of slib te verwijderen

- Eenvoudige handelingen: mag via doe-het-zelf of door werknemer(s) met opleidingsattest eenvoudige handelingen  
Deze hechtgebonden toepassing mag je via deze methode verwijderen. Bijkomende info (oa voorzorgsmaatregelen) kan je terugvinden achteraan dit attest onder de rubriek toelichting.

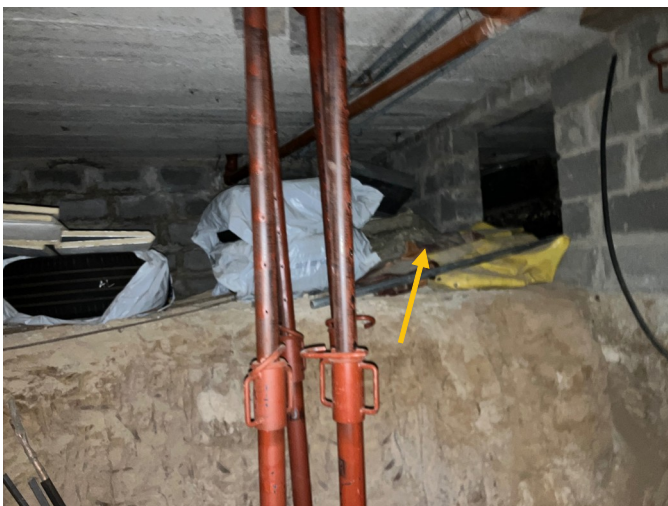
Situeringfoto

**Reden:** Lager dan 1,5m

**Uitleg van de asbestdeskundige:** Kelder is op bepaalde plaatsen niet hoger dan 1,5m. Ze zijn hier ook werken aan het uitvoeren waardoor deze gestut is en niet 100% veilig is.

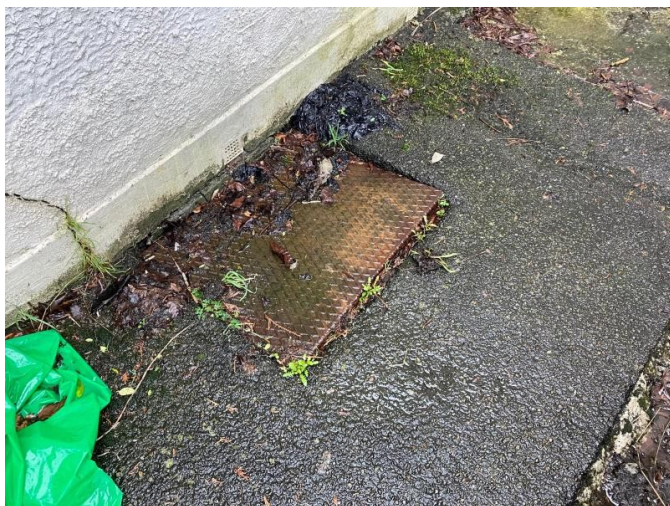
*Situeringfoto*

**Reden:** Het onderzoek kan niet uitgevoerd worden binnen de bepalingen van de Welzijnswet

**Uitleg van de asbestdeskundige:** Putdeksel zat vast.

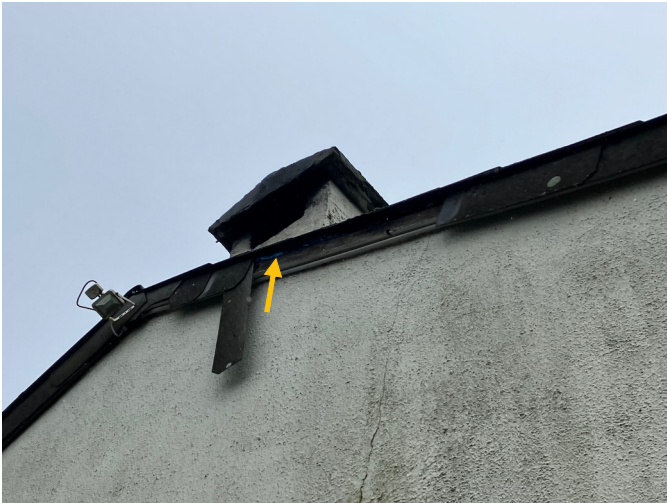
Het onderdak is moeilijk inspecteerbaar omwille van de verlaagde plafonds en de genagelde leien. Aan de zijkant van het huis hingen er een paar leien los en konden we via een steekproef een stuk blauwe doek zien van het onderdak.

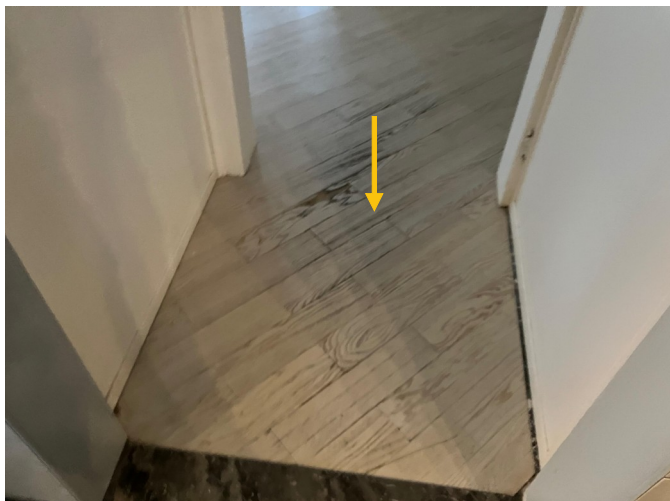
## Fiche 6: Laminaat vloeren in badkamer, slaapkamer en gang gelijkvloers

De laminaat is niet verdacht. De ondeliggende laag is niet inspecteerbaar zonder destructie. Mogelijks is de onderliggende laag verdacht.

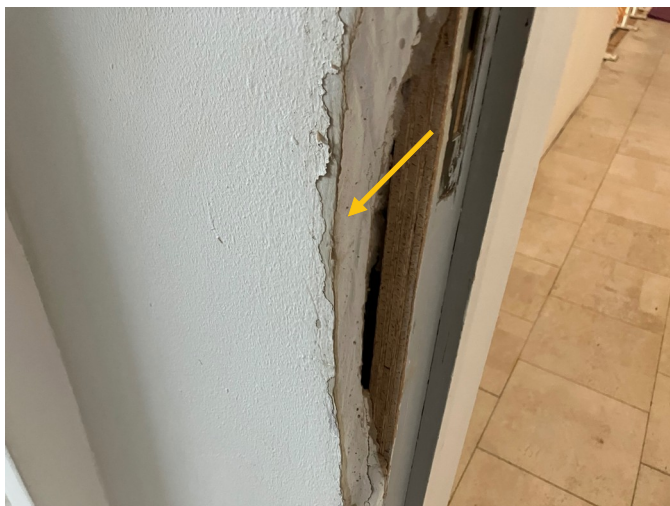
Er zijn voorzetwanden geplaatst bestaande uit gipskarton. Zonder destructie is inspectie van de achterliggende wanden niet mogelijk.

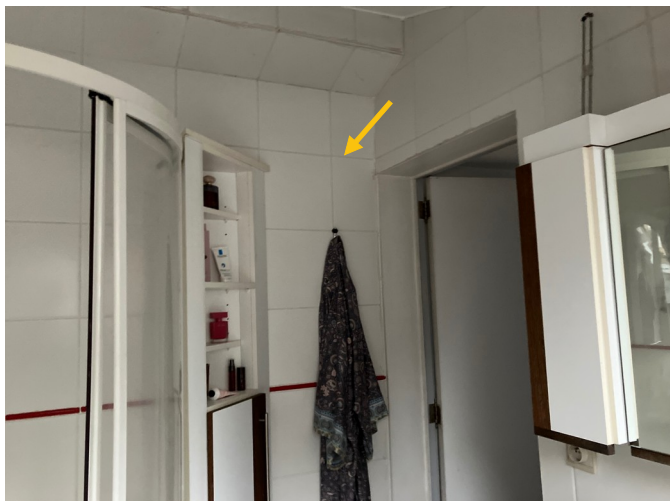
## Fiche 8: Tegelijk wandtegels en plinten badkamers, keuken en wc

De lijmlaag achter de wandtegels en plinten is mogelijk verdacht. Staalname zonder destructie is niet mogelijk. Bij verwijdering of renovatie van de wandtegels eerst een analyse laten uitvoeren van de tegellijm op mogelijke aanwezigheid van asbestvezel.

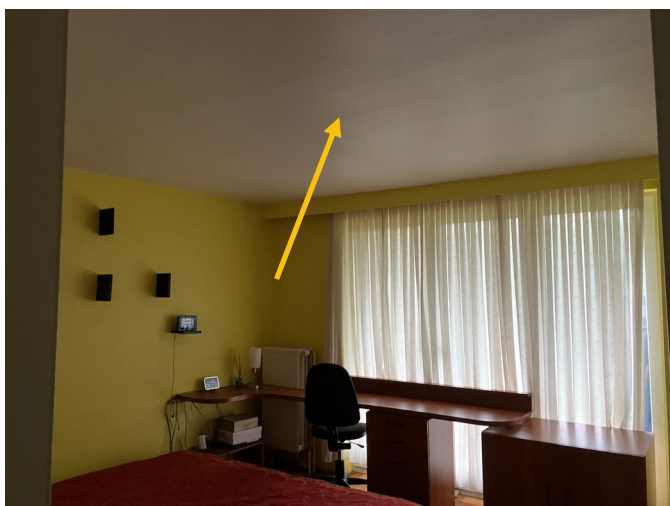
Het verlaagd plafond bestaat uit niet verdachte gipskarton plaat. Zonder destructie is het niet mogelijk de bovenliggende laag te inspecteren.

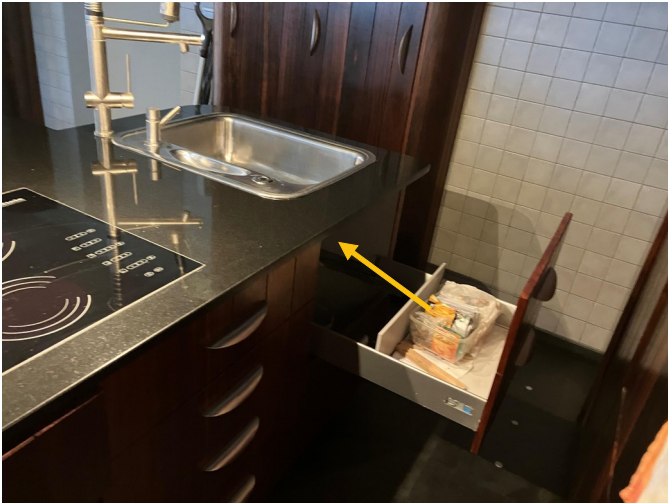
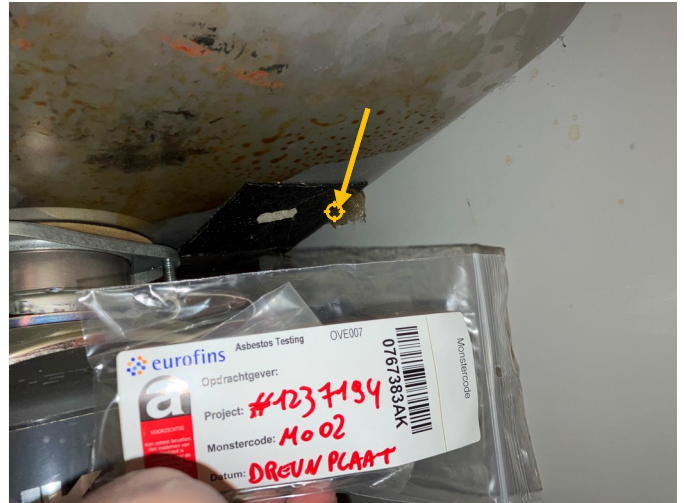
Geen asbest

#	Type	Referentie	Resultaat
10.1	Puntmonster	Mo02	Geen asbest

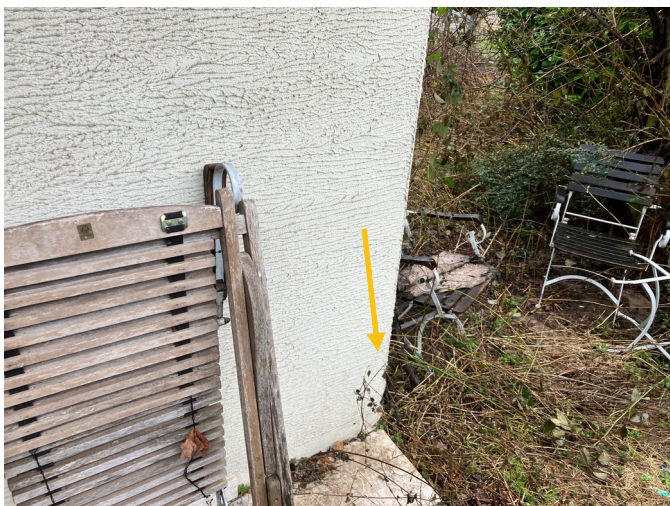
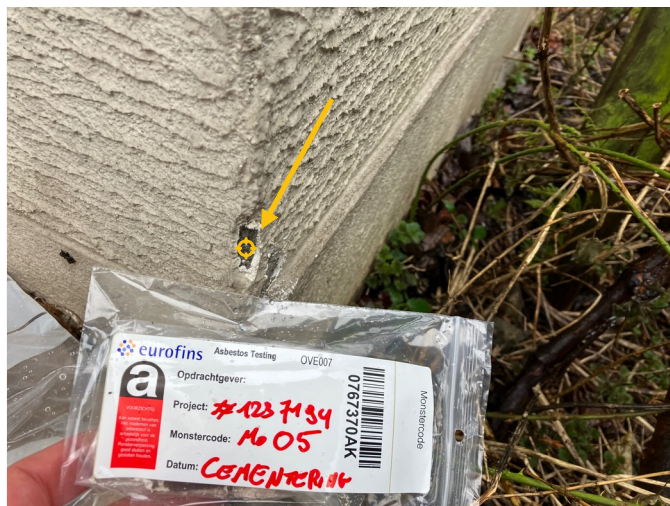
# Fiche 11: Crepi buitenmuur

Geen asbest

#	Type	Referentie	Resultaat
11.1	Puntmonster	Mo05	Geen asbest

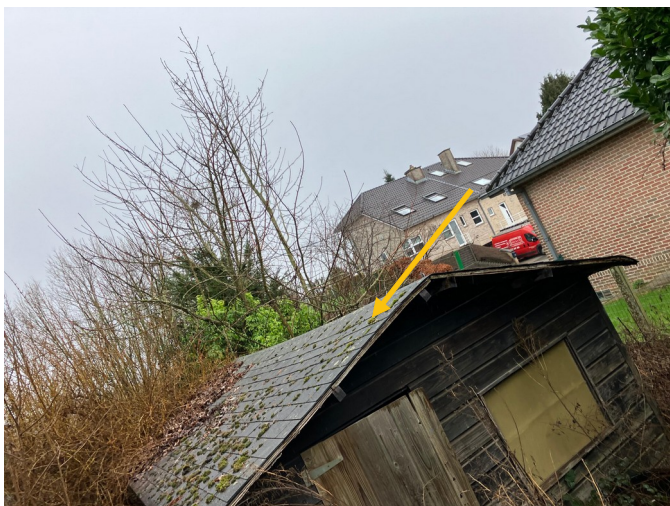
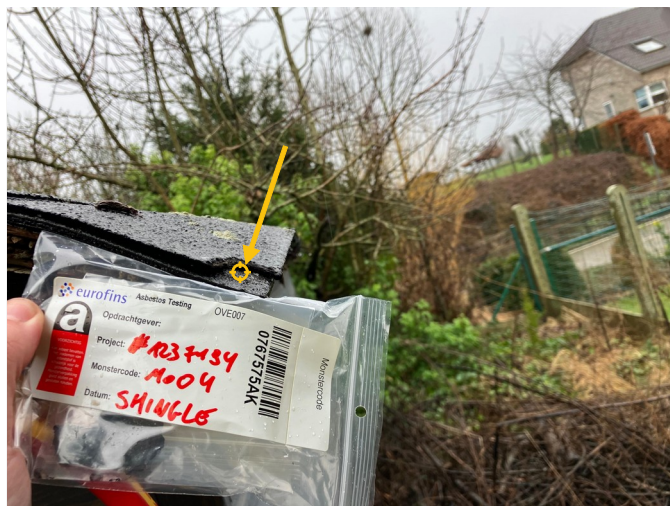
Geen asbest

#	Type	Referentie	Resultaat
12.1	Puntmonster	Mo04	Geen asbest

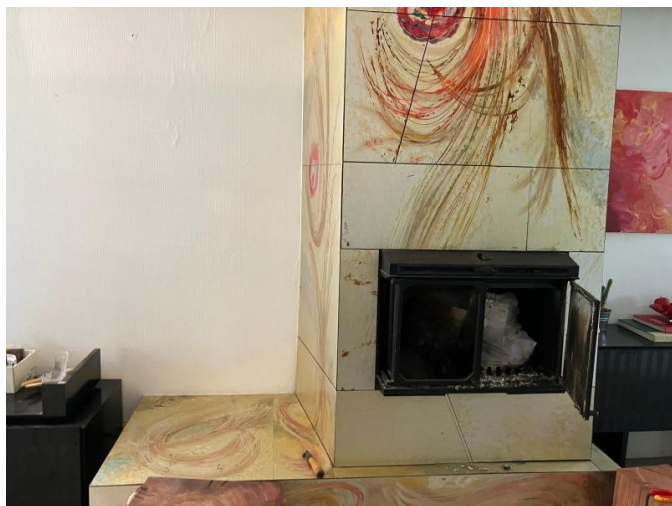
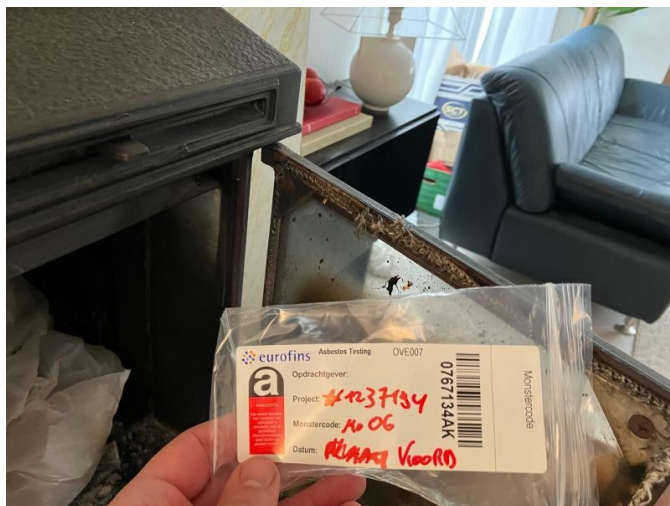
## Fiche 13: Koord kachel woonruimte

Geen asbest

#	Type	Referentie	Resultaat
13.1	Puntmonster	Mo06	Geen asbest

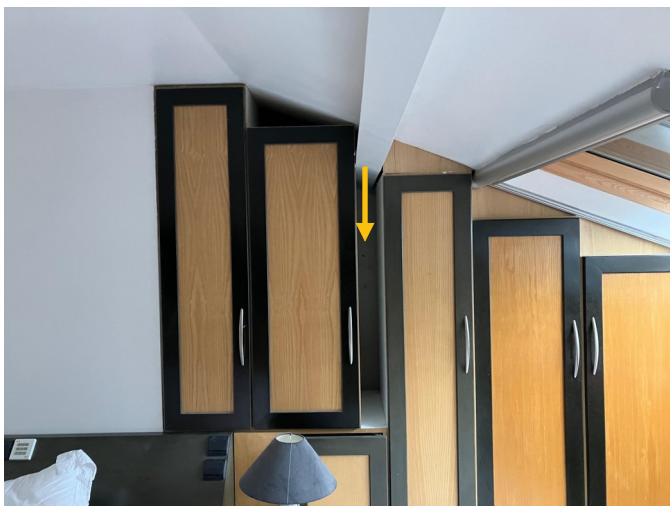
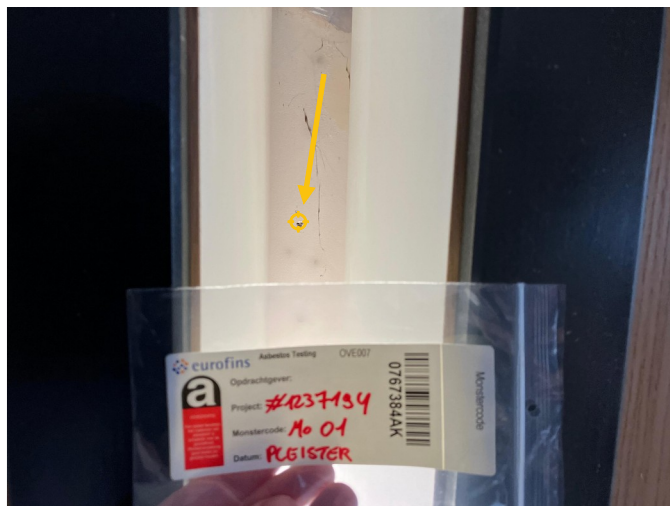
## Fiche 14: Pleisterwerk muur

Geen asbest

#	Type	Referentie	Resultaat
14.1	Mengmonster	Mo01	Geen asbest
