Asbestinventarisatetest

Palokenstraat 17, 1750 Lennik

Attestnummer : 20241031-000250.000

Uitgegeven op : 31.10.2024

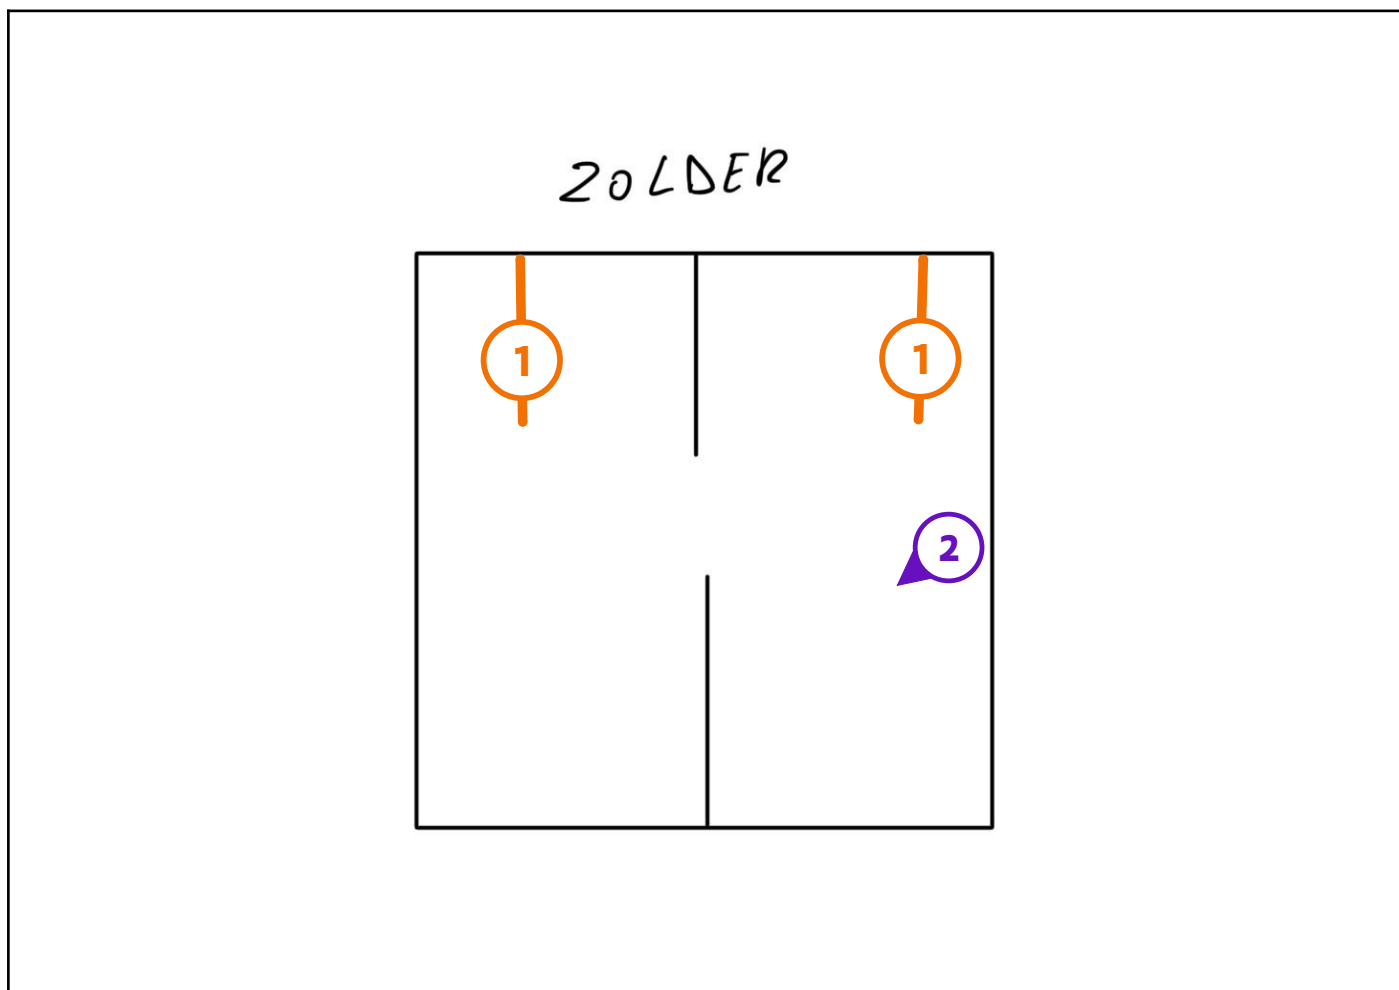
Plan 1.7: Zolder

Beschrijving	Type	Actie
1. Gevelleien dakkapellen	Asbestmateriaal	Verwijderen
2. Rookgaskanaal niet zichtbaar	Beperking	-

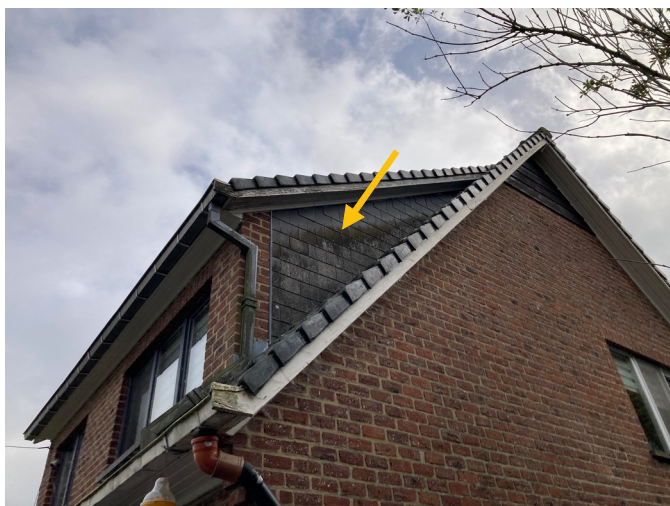
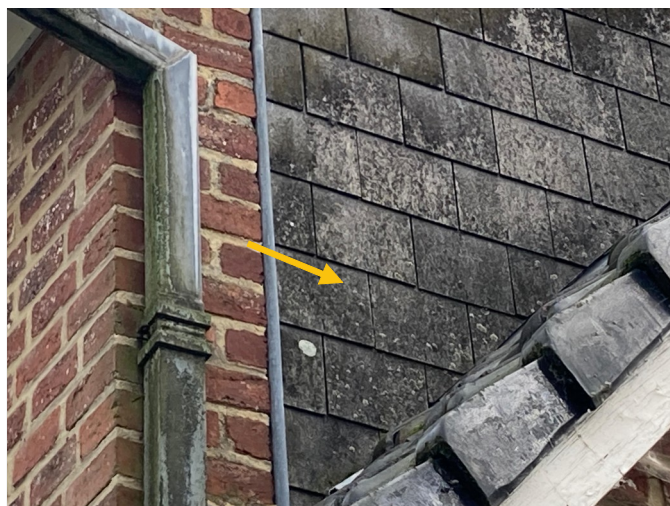
Eindbeoordeling materiaalrisico	Verhoogd materiaalrisico en/of verhoogde kans op vezelvrijgave
---------------------------------	--

Gebondenheid	Categorie 1: hechtgebonden in oorsprong
Asbestsoort (vezeltype)	Crocidoliet aanwezig
Asbestconcentratie	Laag (< 50%)
Afschermingsgraad van het gehele materiaal	Geheel of deels vrij aan de buitenlucht
Toestand van het materiaal	Matig beschadigd, matig verweerd

Beschrijving	Gevelleien dakkapellen
Omgeving	Buiten
Primaire drager	Wand buitenschil
Asbestmateriaal	Dak- en gevelbekleding - Lei, shingle
Bindmiddel van asbestmateriaal	Cement
Gebondenheid op basis van bindmiddel	Hecht
Hoeveelheid (oppervlakte - aantal)	<ul style="list-style-type: none">• 8,00 m² - 1 stuk
Totale oppervlakte	8,00 m ²
Eenvoudig bereikbaar	Ja
Bevestigingswijze	<ul style="list-style-type: none">• Genageld, geniet
Identificatiemethode	Vaststelling zonder monstername
Destructieve handeling voor identificatie	Nee

Verwijderen

- Zorg voor een veilig beheer. Vermijd het beschadigen van het asbestmateriaal. Controleer de toestand jaarlijks op wijzigingen.
- Hemelwater dat afspoelt van asbestcement daken of gevels kan asbestdeeltjes bevatten. Gebruik het enkel voor gesloten circuits (bv. spoelen toiletten). Reinig na het vervangen van het dak of de gevel de dakgoten en regenwaterput of -ton om asbesthoudend sediment of slib te verwijderen

- Eenvoudige handelingen: mag via doe-het-zelf of door werknemer(s) met opleidingsattest eenvoudige handelingen
Deze toepassing mag worden verwijderd via deze methode. Bijkomende info (oa voorzorgsmaatregelen) kan je terugvinden achteraan in dit attest onder de rubriek toelichting.

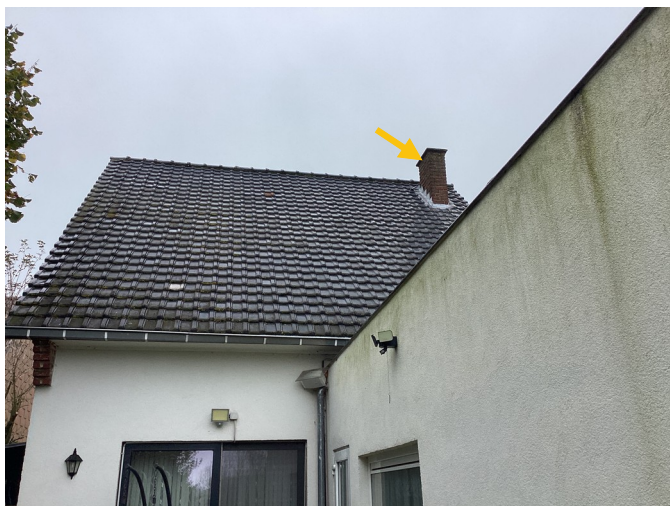
Tijdelijke beperking

Reden: Het te onderzoeken materiaal situeert zich hoger dan 3,50 m te rekenen vanaf een veilige ondergrond

Uitleg van de asbestdeskundige: De rookgaskanalen zijn niet inspecteerbaar van binnen en de hoogte is hoger dan 3,50m en niet visueel vaststelbaar. Dit betreft een beperking op middellange termijn

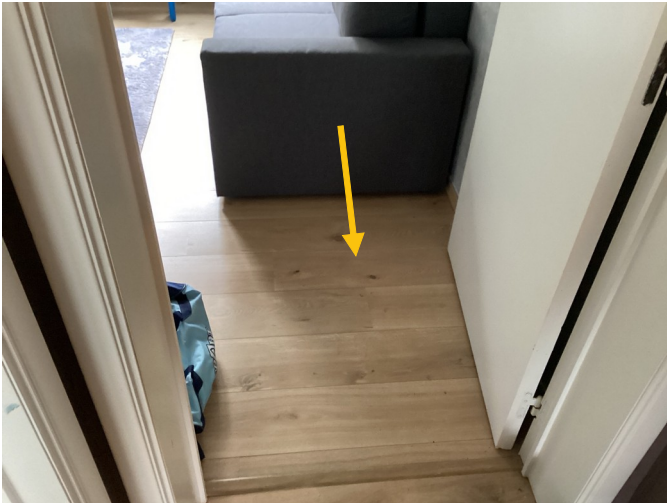
De aanwezige vloerbekleding is niet asbestverdacht. De onderliggende laag was echter niet inspecteerbaar zonder destructie tijdens de inspectie. Mogelijk is de onderliggende laag asbestverdacht.

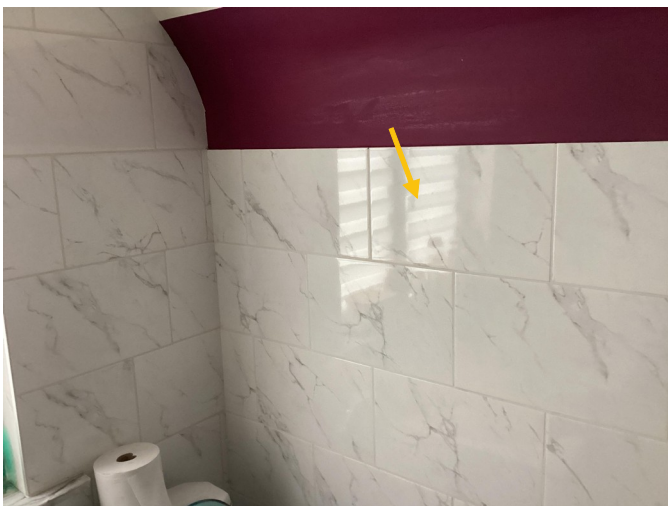
Op moment van de inspectie kon niet worden nagegaan of de tegellijm achter de muurtegels/plinten asbestverdacht is. Bij renovatie of verwijdering van de tegels dient het materiaal te worden geanalyseerd voor de werken van start gaan.

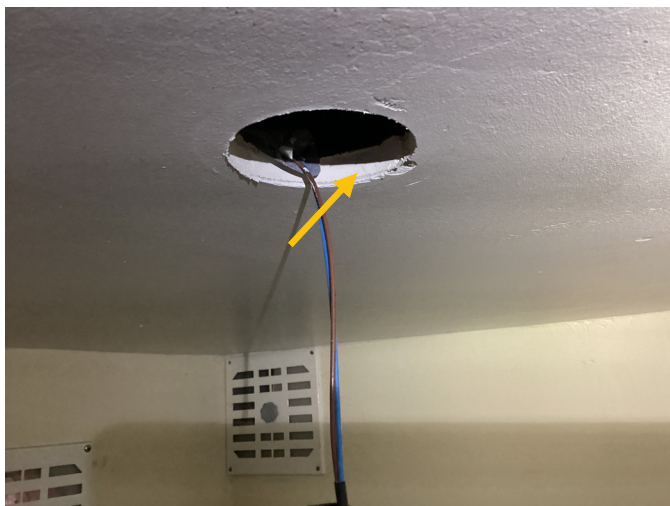
Het plafond bestaat uit niet-asbestverdachte gipskartonplaten. Zonder destructie is het niet mogelijk om na te gaan of er asbestverdachte materialen aanwezig zijn achter de gipskartonplaten.

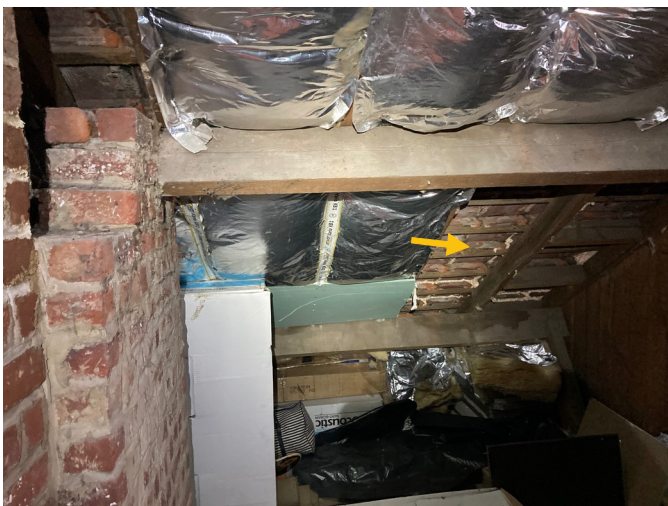
Tijdens de inspectie werd er vastgesteld dat er geen onderdak aanwezig was.

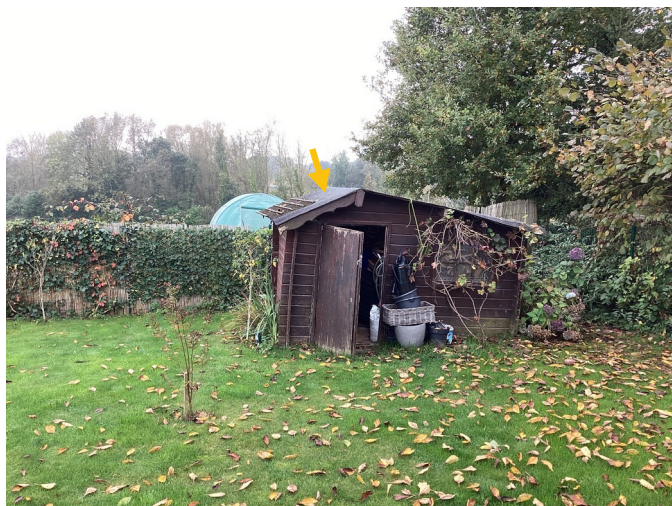
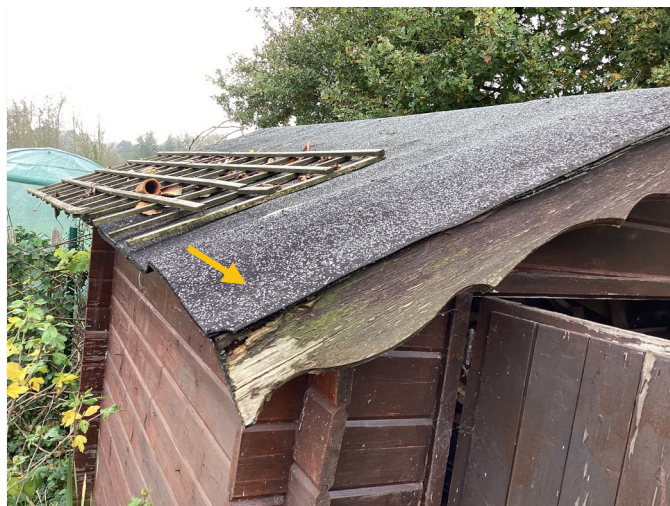
Geen asbest

#	Type	Referentie	Resultaat
8.1	Puntmonster	M05	Geen asbest

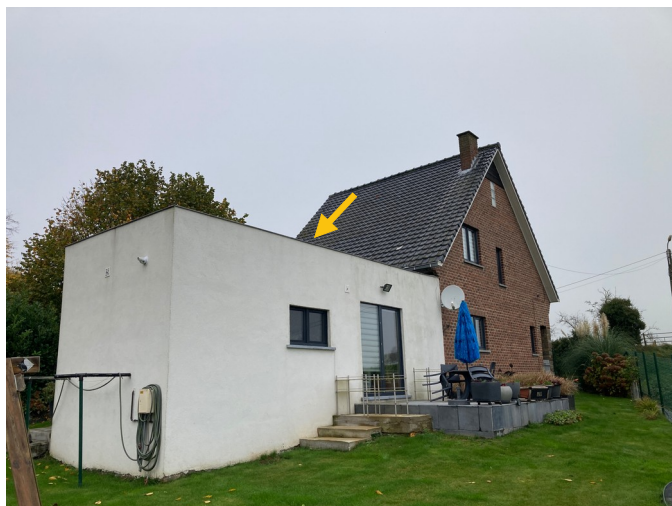
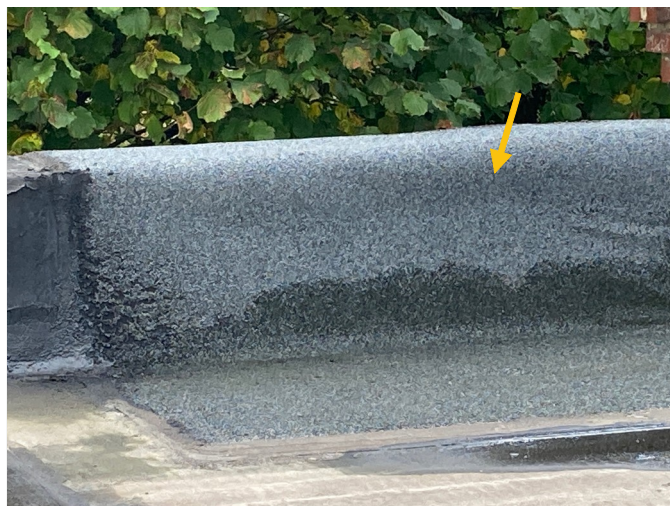
Fiche 9: Dakbedekking - Roofing

Geen asbest

#	Type	Referentie	Resultaat
9.1	Puntmonster	M04	Geen asbest

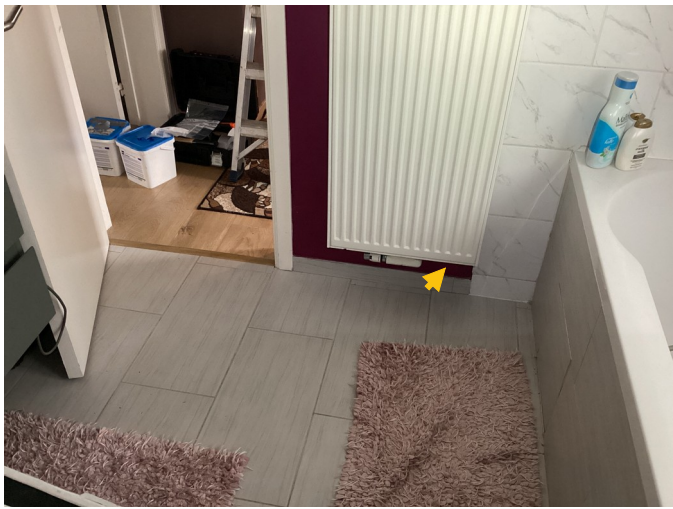
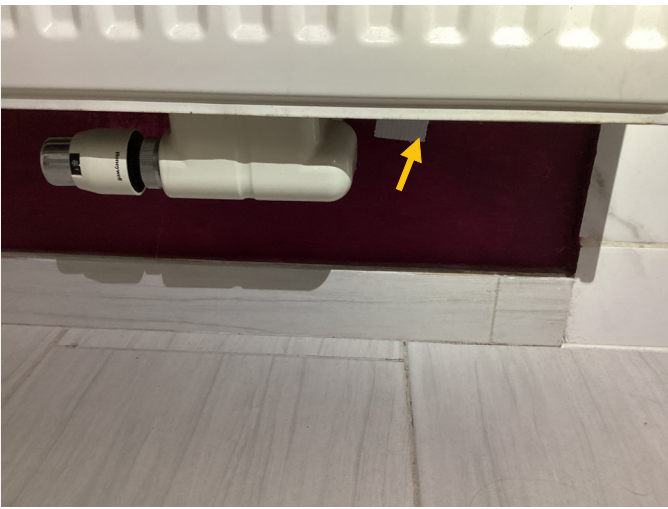
Fiche 10: Pleisterwerk wanden

Geen asbest

#	Type	Referentie	Resultaat
10.1	Mengmonster	M01	Geen asbest

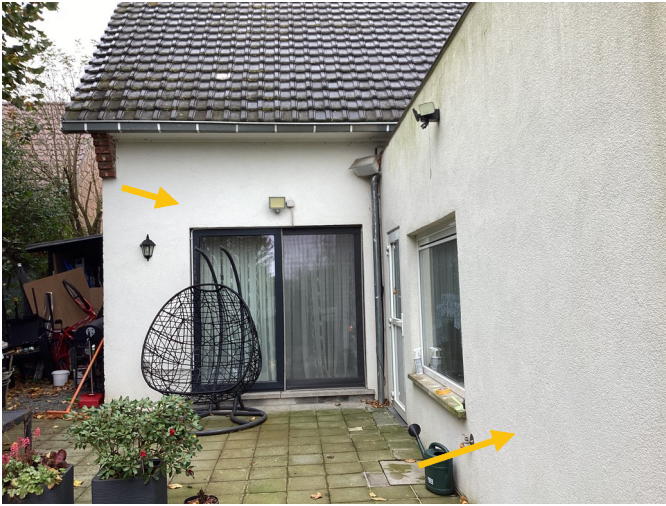
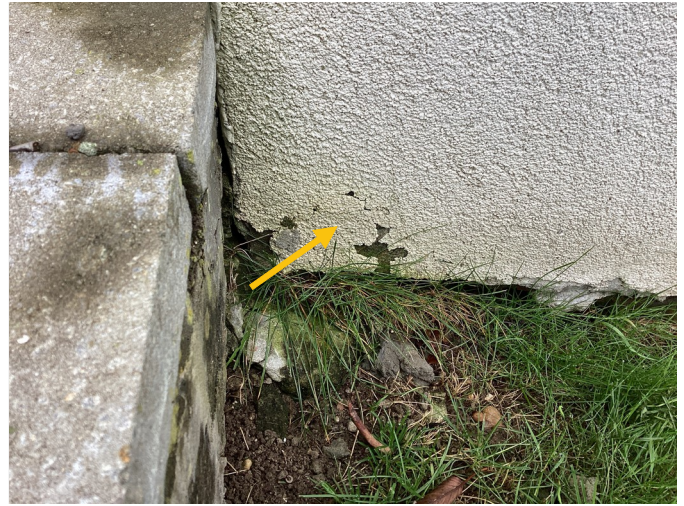
Fiche 11: Crepi buitengevel

Geen asbest

#	Type	Referentie	Resultaat
11.1	Mengmonster	M03	Geen asbest

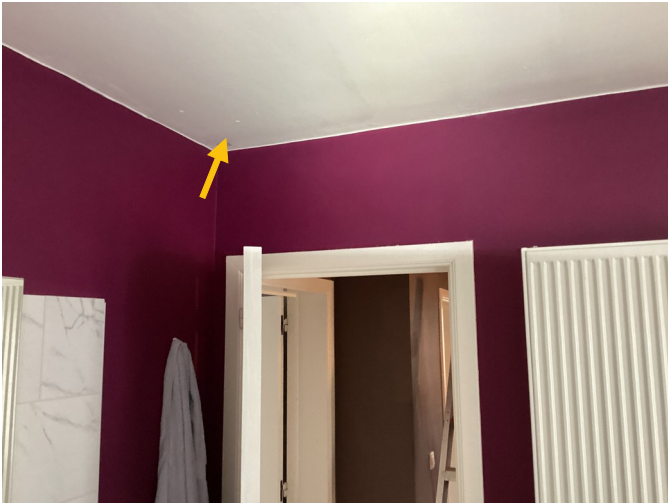
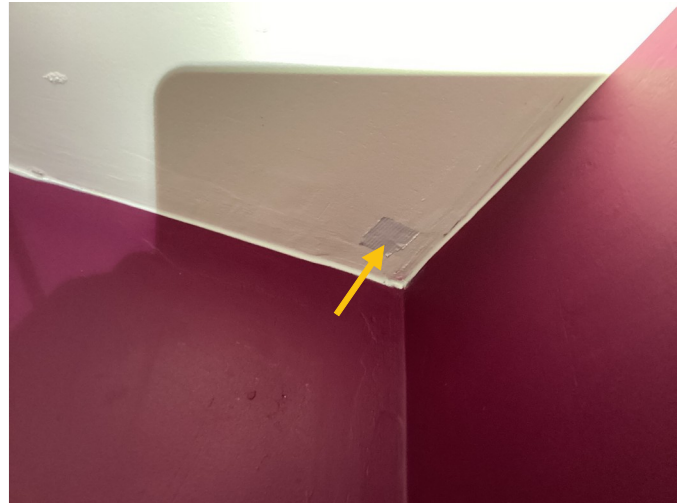
Fiche 12: Pleisterwerk plafonds

Geen asbest

#	Type	Referentie	Resultaat
12.1	Mengmonster	M02	Geen asbest
