Asbestinventarisatetest

Mechelbaan 667, 2580 Putte

Attestnummer : 20241003-000229.000

Uitgegeven op : 03.10.2024

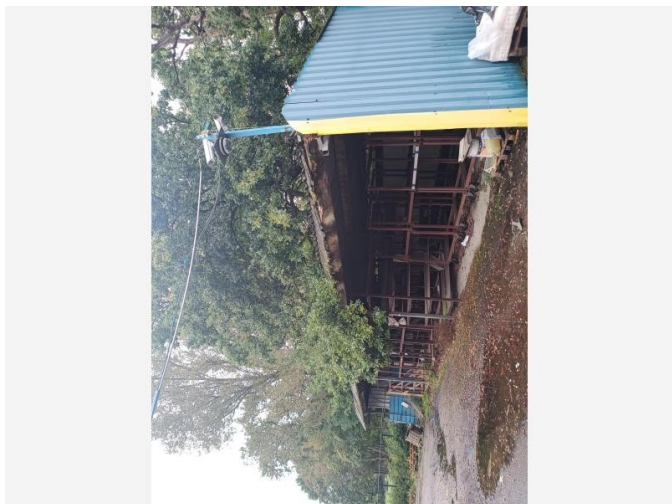
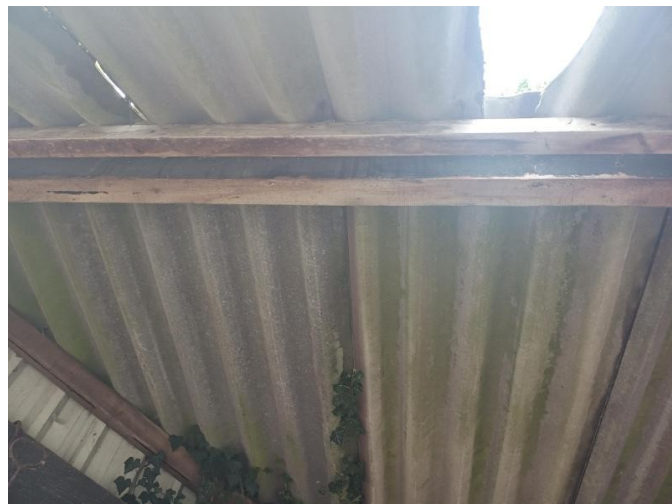
Het asbestmateriaal valt onder de mijlpaal van 2034.

Eindbeoordeling materiaalrisico	Verhoogd materiaalrisico en/of verhoogde kans op vezelvrijgave
---------------------------------	----------------------------------------------------------------

Gebondenheid	Categorie 1: hechtgebonden in oorsprong
Asbestsoort (vezeltype)	Crocidoliet aanwezig
Asbestconcentratie	Laag (< 50%)
Afschermingsgraad van het gehele materiaal	Geheel of deels vrij aan de buitenlucht
Toestand van het materiaal	Matig beschadigd, matig verweerd

Beschrijving	Golfplaten afdak achteraan
Omgeving	Buiten
Primaire drager	Plat dak
Asbestmateriaal	Dak- en gevelbekleding - Golfplaat
Bindmiddel van asbestmateriaal	Cement
Gebondenheid op basis van bindmiddel	Hecht
Hoeveelheid (oppervlakte - aantal)	<ul style="list-style-type: none">• 20,00 m² - 1 stuk
Totale oppervlakte	20,00 m ²
Eenvoudig bereikbaar	Ja
Bevestigingswijze	<ul style="list-style-type: none">• Geschroefd
Identificatiemethode	Vaststelling zonder monsternamen
Destructieve handeling voor identificatie	Nee

Verwijderen

- Verwijder dit asbestmateriaal zo snel mogelijk. Volg de toestand goed op.

- Eenvoudige handelingen: mag via doe-het-zelf of door werknemer(s) met opleidingsattest eenvoudige handelingen verwijderen de toepassing bij afbraak of renovatie

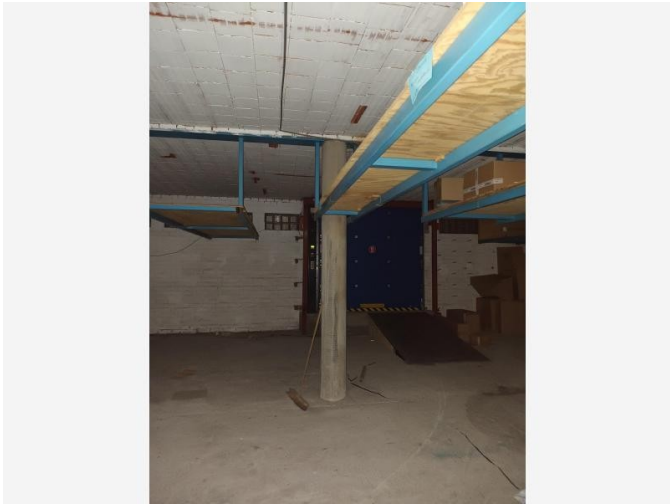
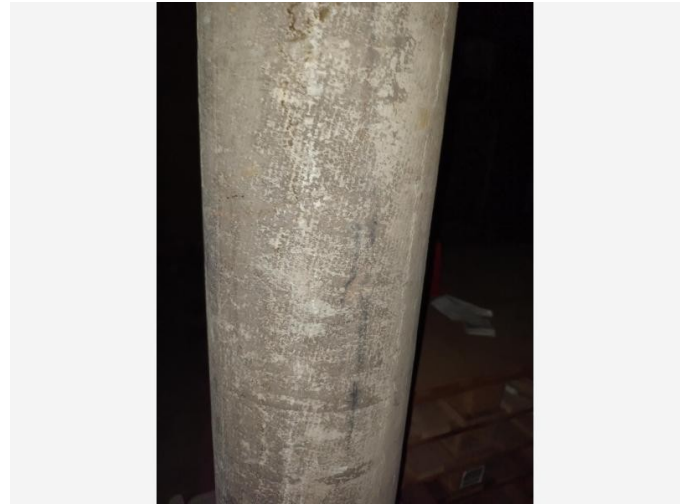
Het asbestmateriaal valt onder de mijlpaal van 2040.

Eindbeoordeling materiaalrisico	Verhoogd materiaalrisico en/of verhoogde kans op vezelvrijgave
---------------------------------	----------------------------------------------------------------

Gebondenheid	Categorie 1: hechtgebonden in oorsprong
Asbestsoort (vezeltype)	Crocidoliet aanwezig
Asbestconcentratie	Laag (< 50%)
Afschermingsgraad van het gehele materiaal	Geheel of deels (ook) vrij aan binnenluchtstromen
Toestand van het materiaal	Licht beschadigd, licht verweerd. Intact calciumsilicaatmateriaal of categorie III 'gebondenheid'

#	Type	Referentie	Resultaat
2.1	Puntmonster	240943/m03	Chrysotiel, Crocidoliet

Beschrijving	Pilaren oud magazijn
Omgeving	Binnen
Primaire drager	Fundering-draagstructuur (horizontaal, verticaal)
Asbestmateriaal	Buis, koker, leiding, pijp, doorvoer
Bindmiddel van asbestmateriaal	Cement
Gebondenheid op basis van bindmiddel	Hecht
Hoeveelheid (lengte - omtrek - dikte - aantal)	<ul style="list-style-type: none">• 102,00 m - 60,00 cm - 1,00 cm - 1 stuk
Totaal volume	0,612 m ³
Eenvoudig bereikbaar	Nee <ul style="list-style-type: none">• Verwijdering tast de bouwkundige integriteit aan.
Bevestigingswijze	<ul style="list-style-type: none">• Geklemd• Verlijmd, ingegoten, versmeerd
Identificatiemethode	Vaststelling met monstername
Destructieve handeling voor identificatie	Nee
Opmerking	Pilaren in oud magazijn, zowel gelijkvloers als eerste verdieping. 12 op gelijkvloers, 22 op verdieping

Maatregelen nemen

- Zorg voor een veilig beheer en verwijder dit asbestmateriaal wanneer het bij werken eenvoudig bereikbaar wordt. Controleer de toestand jaarlijks op wijzigingen.

- Eenvoudige handelingen: mag via doe-het-zelf of door werknemer(s) met opleidingsattest eenvoudige handelingen
Kunnen enkel verwijderd worden bij een volledige afbraak

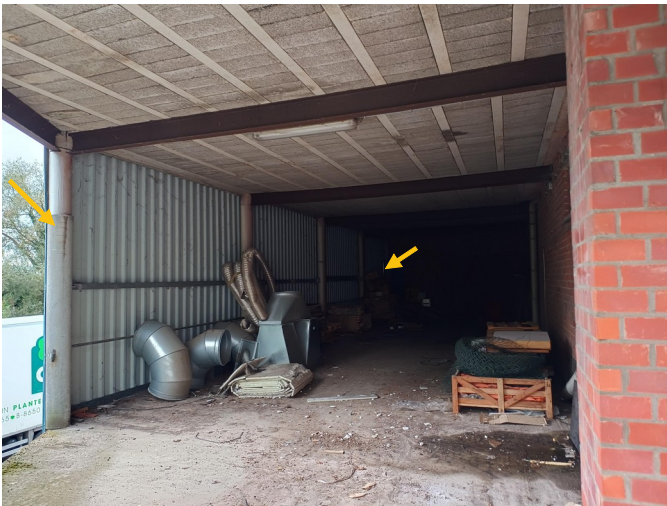
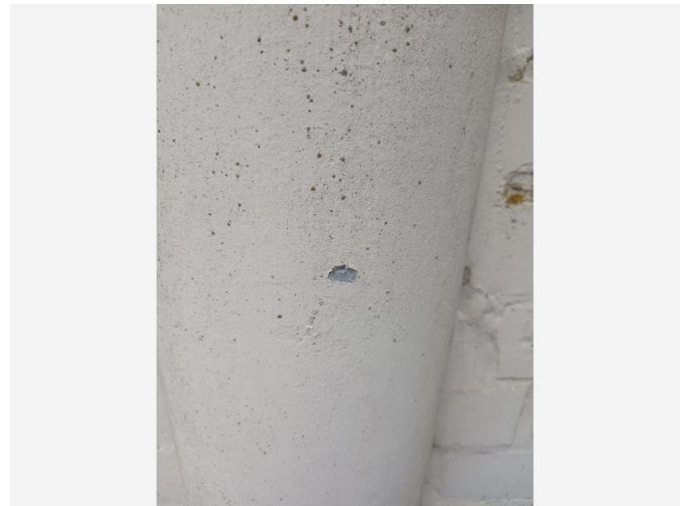
Het asbestmateriaal valt onder de mijlpaal van 2040.

Eindbeoordeling materiaalrisico	Laag materiaalrisico en/of verlaagde kans op vezelvrijgave
---------------------------------	------------------------------------------------------------

Gebondenheid	Categorie 1: hechtgebonden in oorsprong
Asbestsoort (vezeltype)	Crocidoliet aanwezig
Asbestconcentratie	Laag (< 50%)
Afschermingsgraad van het gehele materiaal	Geheel of deels vrij aan de buitenlucht
Toestand van het materiaal	Licht beschadigd, licht verweerd. Intact calciumsilicaatmateriaal of categorie III 'gebondenheid'

#	Type	Referentie	Resultaat
3.1	Puntmonster	240943/02	Chrysotiel, Crocidoliet

Beschrijving	Pilaren overkapping
Omgeving	Buiten
Primaire drager	Fundering-draagstructuur (horizontaal, verticaal)
Asbestmateriaal	Buis, koker, leiding, pijp, doorvoer
Bindmiddel van asbestmateriaal	Cement
Gebondenheid op basis van bindmiddel	Hecht
Hoeveelheid (lengte - omtrek - dikte - aantal)	<ul style="list-style-type: none">• 10,50 m - 50,00 cm - 1,00 cm - 1 stuk
Totaal volume	0,053 m ³
Eenvoudig bereikbaar	Nee <ul style="list-style-type: none">• Verwijdering tast de bouwkundige integriteit aan.
Bevestigingswijze	<ul style="list-style-type: none">• Geklemd• Verlijmd, ingegoten, versmeerd
Identificatiemethode	Vaststelling met monsternamen
Destructieve handeling voor identificatie	Nee

Zorgvuldig beheren

- Zorg voor een veilig beheer en verwijder dit asbestmateriaal wanneer het bij werken eenvoudig bereikbaar wordt. Controleer de toestand jaarlijks op wijzigingen.

- Eenvoudige handelingen: mag via doe-het-zelf of door werknemer(s) met opleidingsattest eenvoudige handelingen
Kunnen enkel verwijderd worden bij een volledige afbraak

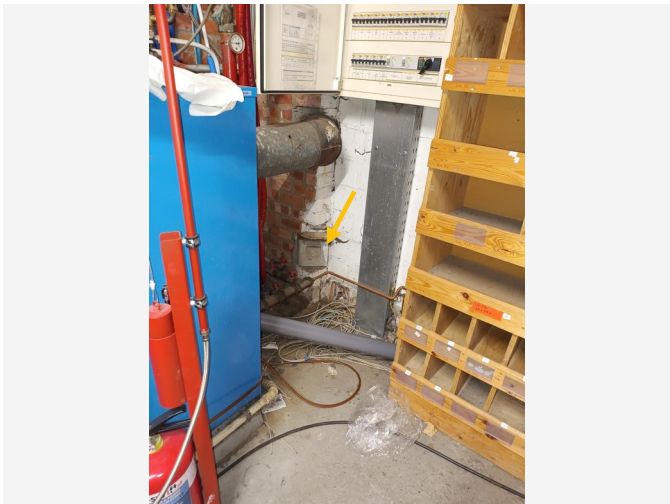
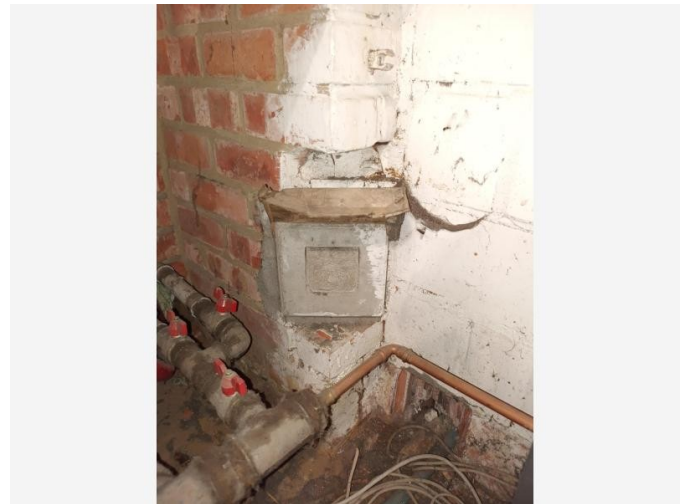
Het asbestmateriaal valt onder de mijlpaal van 2040.

Eindbeoordeling materiaalrisico	Laag materiaalrisico en/of verlaagde kans op vezelvrijgave
---------------------------------	------------------------------------------------------------

Gebondenheid	Categorie 1: hechtgebonden in oorsprong
Asbestsoort (vezeltype)	Crocidoliet aanwezig
Asbestconcentratie	Laag (< 50%)
Afschermingsgraad van het gehele materiaal	Geheel of deels (ook) vrij aan de binnenlucht
Toestand van het materiaal	Onbeschadigd, niet verweerd

Beschrijving	Tegel schoorsteen magazijn
Omgeving	Binnen
Primaire drager	Ruimteverwarming
Asbestmateriaal	Prefab - afwerking - Tegel
Bindmiddel van asbestmateriaal	Cement
Gebondenheid op basis van bindmiddel	Hecht
Hoeveelheid (oppervlakte - dikte - aantal)	• 0,01 m ² - 2,00 cm - 1 stuk
Totaal volume	< 0,001 m ³
Eenvoudig bereikbaar	Ja
Bevestigingswijze	• Verlijmd, ingegoten, versmeerd
Identificatiemethode	Vaststelling zonder monstername
Destructieve handeling voor identificatie	Nee

Zorgvuldig beheren

- Verwijder dit asbestmateriaal zo snel mogelijk. Volg de toestand goed op.

- Eenvoudige handelingen: mag via doe-het-zelf of door werknemer(s) met opleidingsattest eenvoudige handelingen
Verwijder de toepassing bij een renovatie

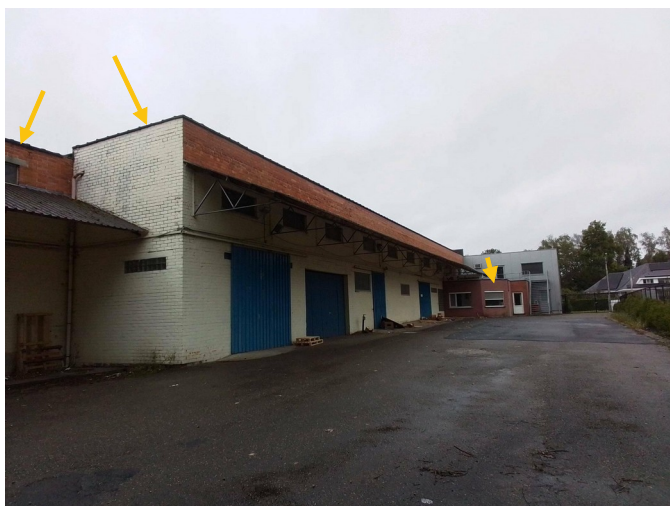
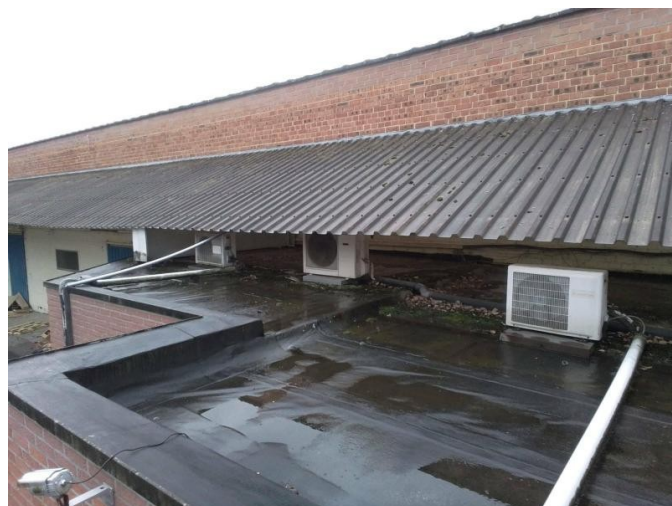
Het asbestmateriaal valt onder de mijlpaal van 2040.

Eindbeoordeling materiaalrisico	Laag materiaalrisico en/of verlaagde kans op vezelvrijgave
---------------------------------	------------------------------------------------------------

Gebondenheid	Categorie 1: hechtgebonden in oorsprong
Asbestsoort (vezeltype)	Crocidoliet aanwezig
Asbestconcentratie	Laag (< 50%)
Afschermingsgraad van het gehele materiaal	Geheel of deels vrij aan de buitenlucht
Toestand van het materiaal	Licht beschadigd, licht verweerd. Intact calciumsilicaatmateriaal of categorie III 'gebondenheid'

Beschrijving	Roofing platte daken oud magazijn
Omgeving	Buiten
Primaire drager	Plat dak
Asbestmateriaal	Dak- en gevelbekleding - Roofing
Bindmiddel van asbestmateriaal	Bitumen (roofing, teer, asfalt)
Gebondenheid op basis van bindmiddel	Hecht
Hoeveelheid (oppervlakte - aantal)	• 1.730,00 m ² - 1 stuk
Totale oppervlakte	1.730,00 m ²
Eenvoudig bereikbaar	Ja
Bevestigingswijze	• Verlijmd, ingegoten, versmeerd
Identificatiemethode	Vaststelling zonder monstername Motivatie: Groot risico op structurele gevolgschade (lekschade, werking installatie,...)
Destructieve handeling voor identificatie	Nee

Zorgvuldig beheren

- Zorg voor een veilig beheer. Vermijd het beschadigen van het asbestmateriaal. Controleer de toestand jaarlijks op wijzigingen.

- Eenvoudige handelingen: mag via doe-het-zelf of door werknemer(s) met opleidingsattest eenvoudige handelingen verwijderen de toepassing bij renovatie of afbraak.

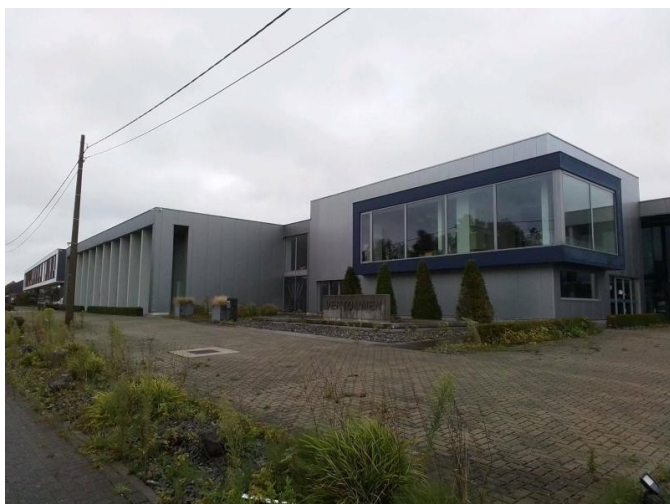
Situeringsfoto

Uitgesloten van inspectie

Bouwjaar: 2010

Constructies gebouwd vanaf 2001 moeten niet onderzocht worden

Opmerking	Nieuw aangebouwd magazijn en winkeldeel, samen met renovatie volledig winkelgedeelte (met uitzondering burelen)
-----------	-----------------------------------------------------------------------------------------------------------------

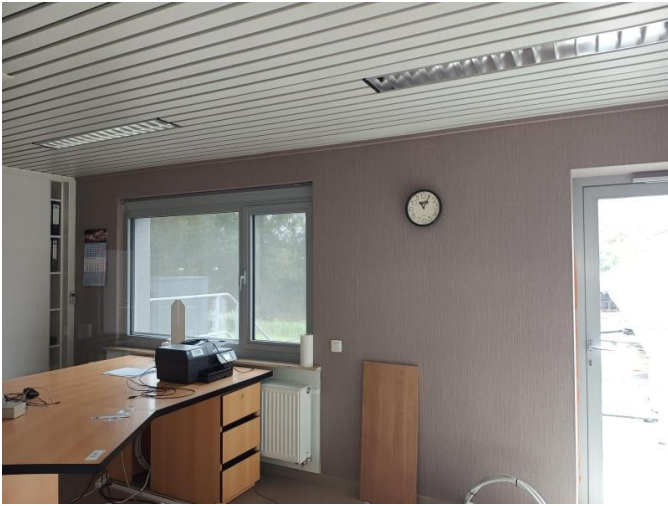
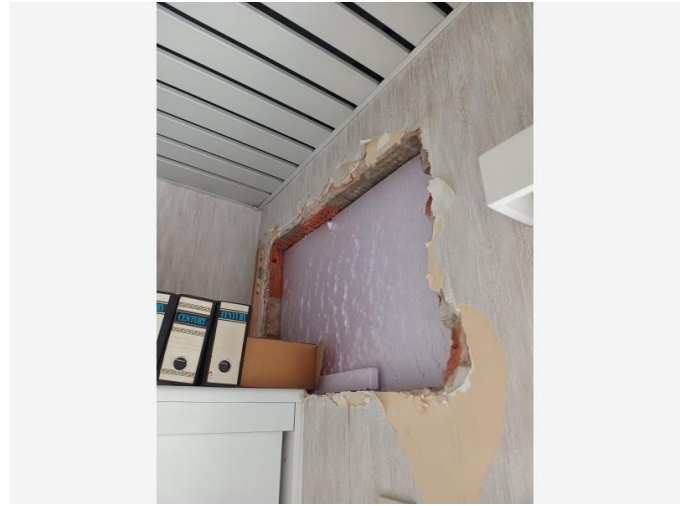
Geen asbest

#	Type	Referentie	Resultaat
7.1	Mengmonster	240943/m01	Geen asbest

Beschrijving	Pleisterwerk burelen
Omgeving	Binnen
Primaire drager	Binnenwand
Bindmiddel van materiaal	Gips - kalk
Gebondenheid op basis van bindmiddel	Niet-hechtgebonden
Hoeveelheid (oppervlakte - dikte - aantal)	• 190,00 m ² - 1,00 cm - 1 stuk
Totaal volume	1,90 m ³
Identificatiemethode	Vaststelling met monstername
Destructieve handeling voor identificatie	Nee
