# Asbestinventarisatattest

Nachtegaallaan 6/308, 2660 Antwerpen

Attestnummer : 20260723-000098.000

**Niet-asbestveilig**

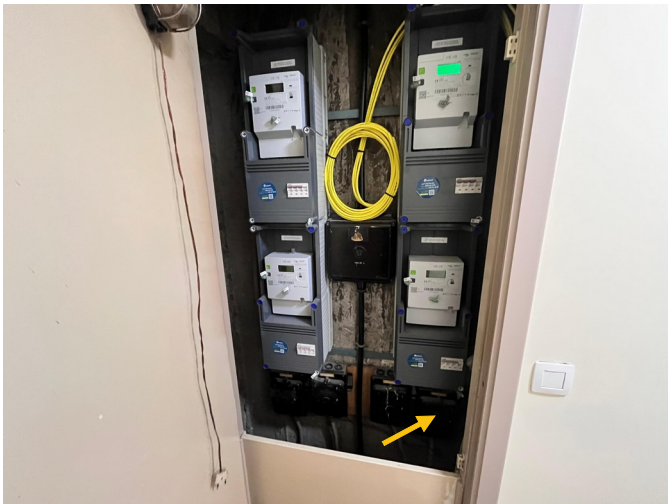
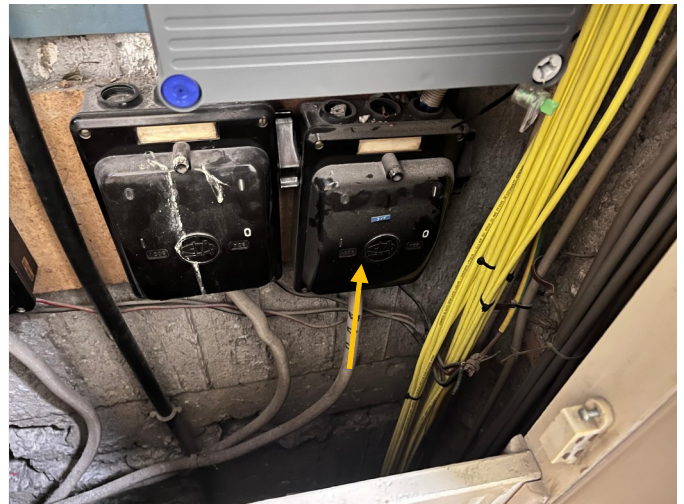
Overzichtsfoto

Detailfoto

Het asbestmateriaal valt onder de mijlpaal van 2040.

| Eindbeoordeling materiaalrisico | Verhoogd materiaalrisico en/of verhoogde kans op vezelvrijgave |
| Opmerking | Lichte verwerking zichtbaar op het materiaaloppervlak maar geen vrije vezelbundels of beschadigingen vastgesteld. |

| Asbestsoort (vezeltype) | Crocidoliet aanwezig |
| Toestand van het materiaal | Licht beschadigd, licht verweerd. Intacte calciumsilicaatplaat of materiaal met categorie 3-gebondenheid |

| Beschrijving | Bakeliet zekeringkast hoofdzekering |
| Opmerking | <p>Deze zekeingkast bevindt zich in een gemeenschappelijke ruimte achter de deur rechts naast de inkomdeur van het appartement. Deze oppervlakte werd niet gemeten, maar geschat op basis van een benadering van de aanwezige tellerkast. Deze schatting mag niet worden gebruikt als maatstaf voor heffingen. Als deskundigen hebben wij vastgesteld dat het materiaal daadwerkelijk bakeliet betreft en geen harde pvc. Bakeliet wordt door ons beschouwd als een asbestverdachte toepassing, aangezien het in veel gevallen asbesthoudend is. We hebben geen staalname uitgevoerd om de functionaliteit van de tellerkast niet in gevaar te brengen. Daarnaast is staalname verboden, aangezien de tellerkast eigendom is van de nutsvoorzieningsmaatschappij.</p> |

- Zorg voor een veilig beheer. Vermijd het beschadigen van het asbestmateriaal. Controleer de toestand jaarlijks op wijzigingen.

- Eenvoudige handelingen: mag via doe-het-zelf of door werknemer(s) met opleidingsattest eenvoudige handelingen  
Deze toepassing mag volgens de huidige wetgeving worden verwijderd via eenvoudige handelingen. Aangezien deze toepassing echter eigendom is van de nutsvoorzieningsmaatschappij, mag deze uitsluitend worden verwijderd door hen of door een door hen aangestelde onderaannemer die beschikt over de nodige attesten en opleidingen. Daarom wordt hier verwezen naar de methode van een erkende verwijderaar, maar in feite dient dit via de nutsvoorzieningsmaatschappij te verlopen.

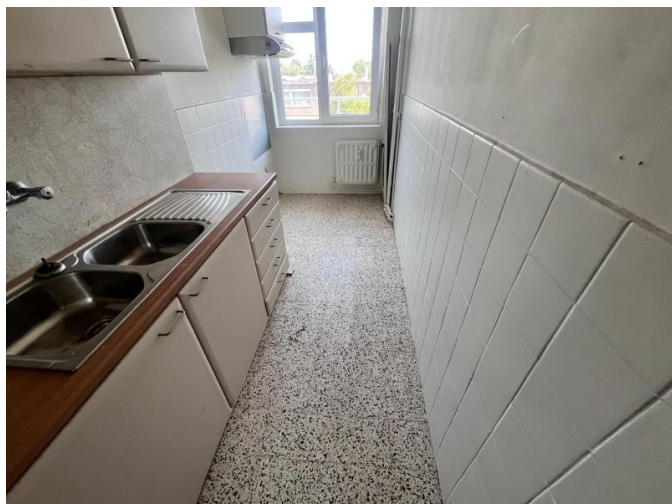
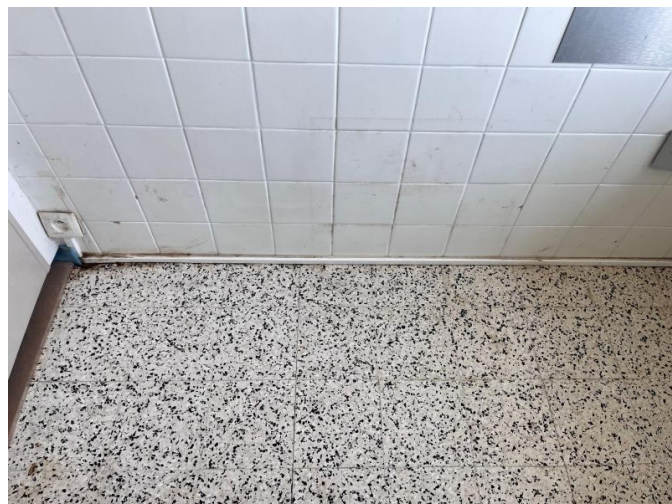
Situeringfoto

Detailfoto

De tegellijm achter de betegeling aan de wanden en vloeren in het appartement kan niet geïnspecteerd worden zonder schade toe te brengen aan de materialen. Bijgevolg valt dit buiten de opdracht. (niet-destructief onderzoek) Destructief onderzoek is nodig voor aanvang van sloop- of renovatiewerken om de aanwezigheid van mogelijke asbesthoudende tegellijm uit te sluiten.

Staalname van deze toepassing is aanbevolen voor aanvang van verwijdering.

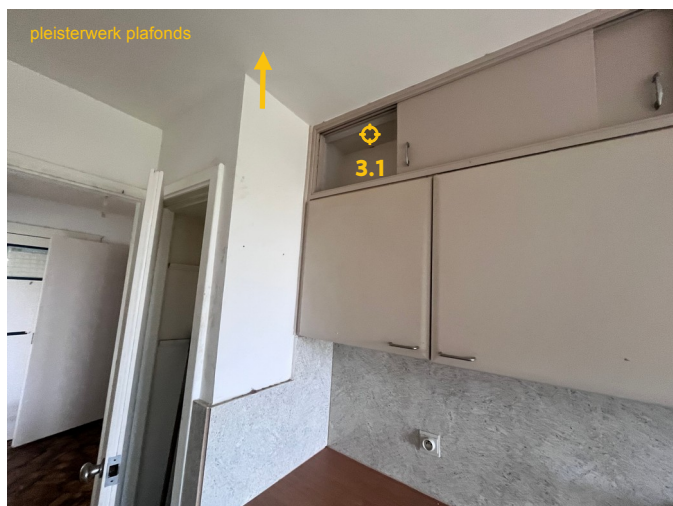
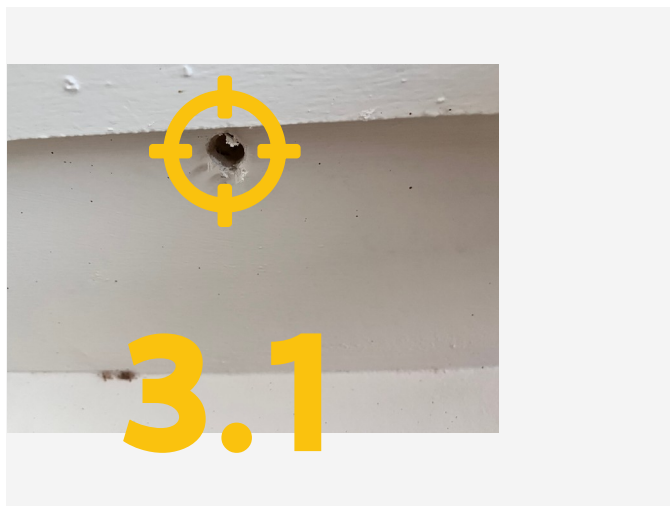
## Fiche 3: Pleisterwerk plafonds

Overzichtsfoto

Detailfoto

Geen asbest

| # | Type | Referentie | Resultaat |
|---|---|---|---|
| 3.1 | Mengmonster | MM02 | Geen asbest |

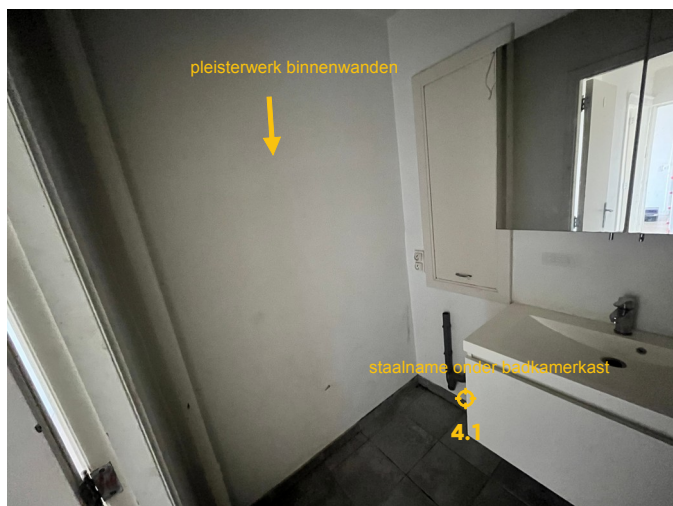
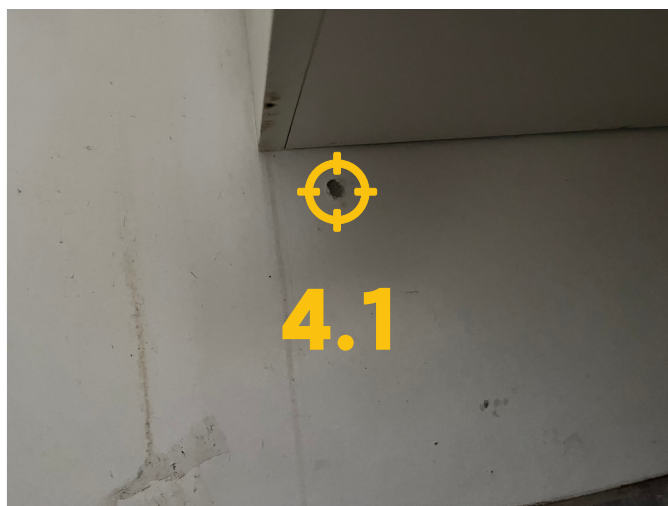
## Fiche 4: Pleisterwerk binnenwanden

Overzichtsfoto

Detailfoto

Geen asbest

| # | Type | Referentie | Resultaat |
|---|---|---|---|
| 4.1 | Mengmonster | MM01 | Geen asbest |

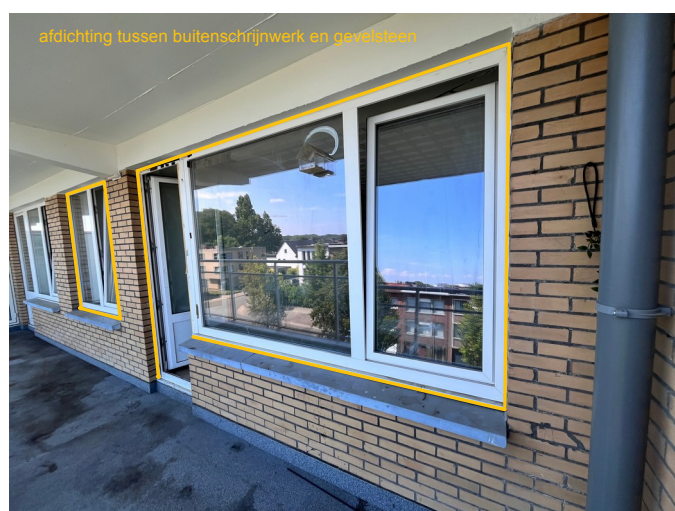
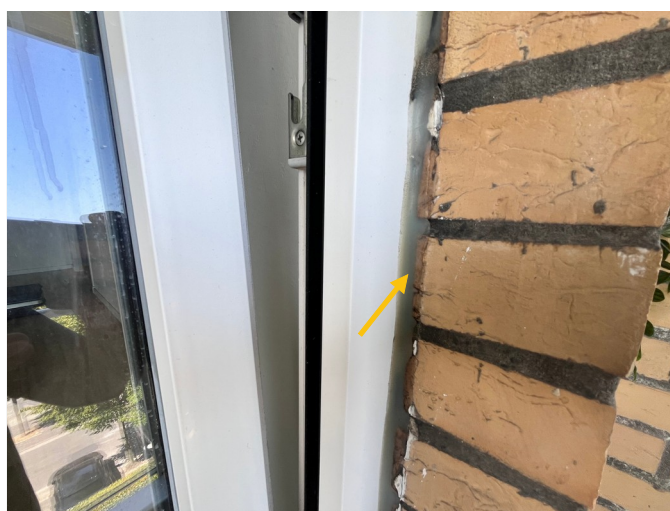
### Fiche 5: Afdichting buitenschrijnwerk (siliconen)

| Beschrijving | Notitie | Terug te vinden op plannen |
|---|---|---|
| Fiche 5: Afdichting buitenschrijnwerk (siliconen) | De afdichting aan het buitenschrijnwerk is na inspectie asbestveilig bevonden. Deze is voorzien uit niet-asbestverdachte flexibele siliconen. | Plan 1.4: Appartement buitenschil |
