Asbestinventarisatetest

Kattemstraat 67, 1760 Roosdaal

Attestnummer : 20240211-000129.000

Uitgegeven op : 11.02.2024

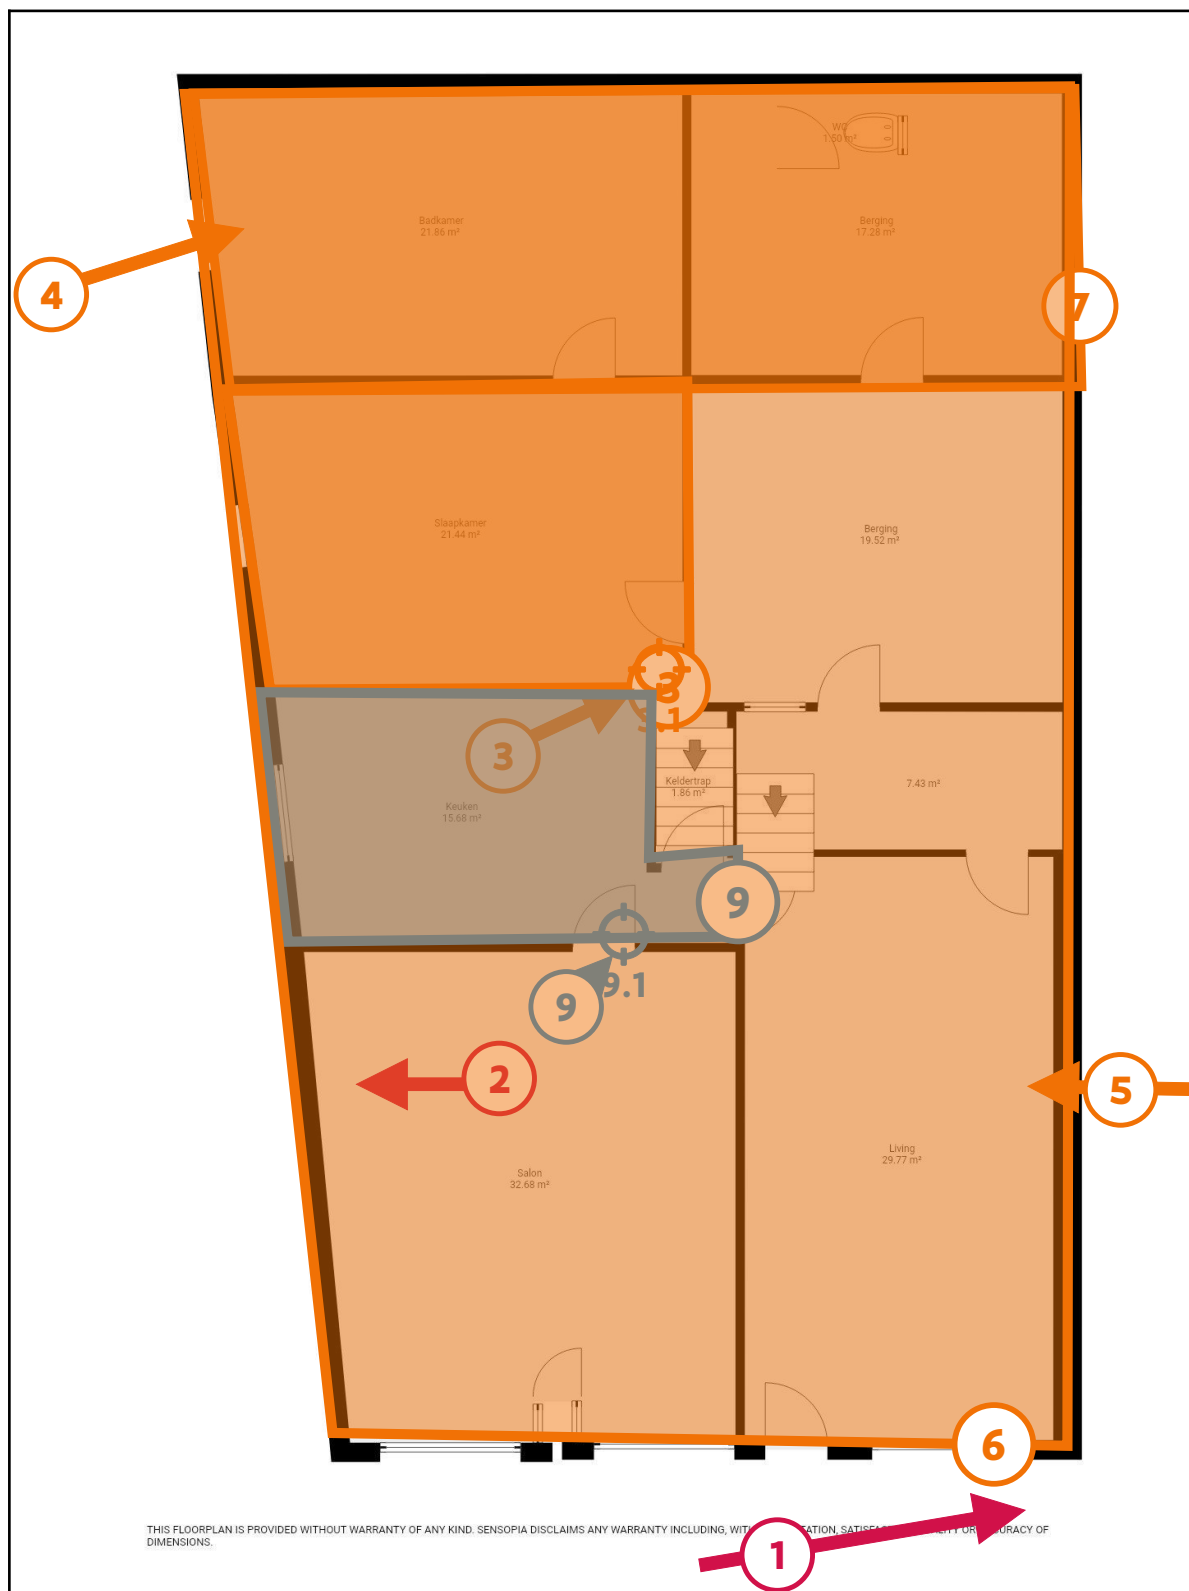
Plan 1.1: Kattemstraat 67 Roosdaal - Gelijkvloers

1. Asbestverdacht afval in de voortuin	Asbestmateriaal	Dringend verwijderen
2. Oude kachel	Asbestmateriaal	Dringend verwijderen
3. Vloerzeil slaapkamer	Asbestmateriaal	Verwijderen
3.1 Code: 8099171	Puntmonster	-
4. Schouwpijp	Asbestmateriaal	Verwijderen
5. Afdekplaatje schouw in schoorsteenmantel	Asbestmateriaal	Verwijderen
6. Bakelieten toepassingen	Asbestmateriaal	Verwijderen
7. Menuiserie platen onderdak	Asbestmateriaal	Maatregelen nemen
9. Vloerzeil keuken	Geen asbest	-
9.1 Code: 8099170	Puntmonster	-

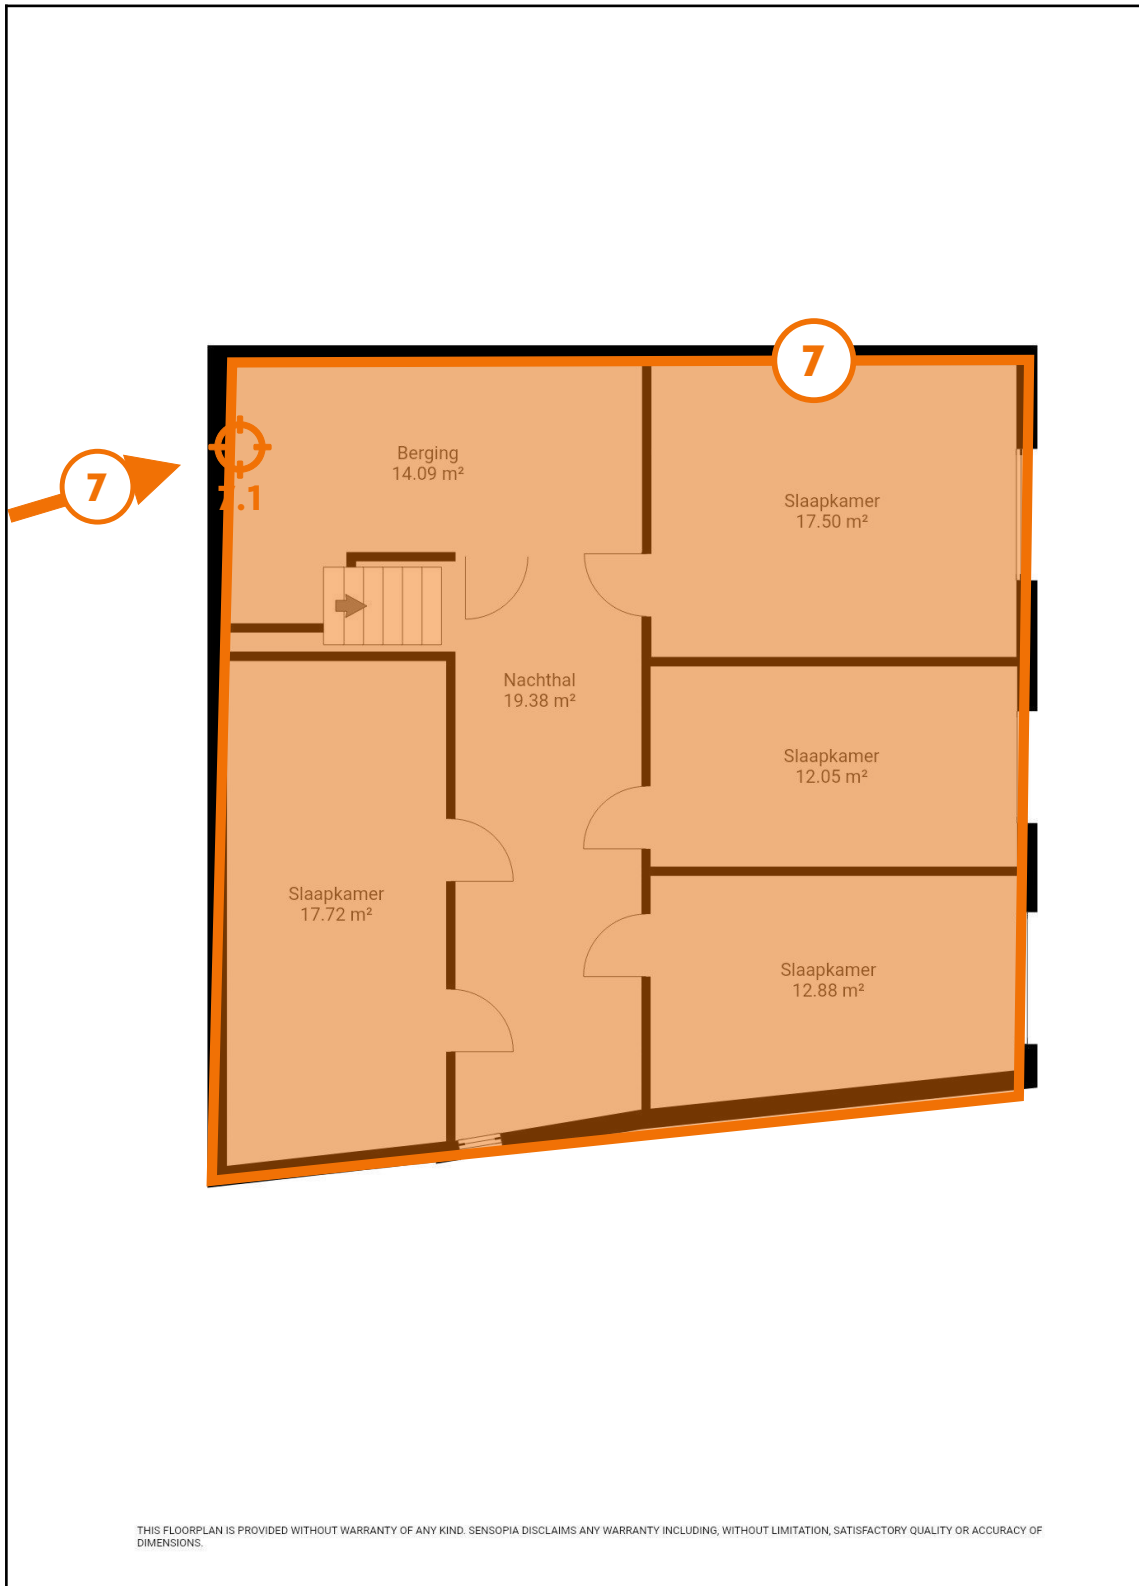
Plan 1.3: Kattemstraat 67 Roosdaal - 1ste verdieping

7. Menuiserie platen onderdak	Asbestmateriaal	Maatregelen nemen
7.1 Code: 8099172	Puntmonster	-

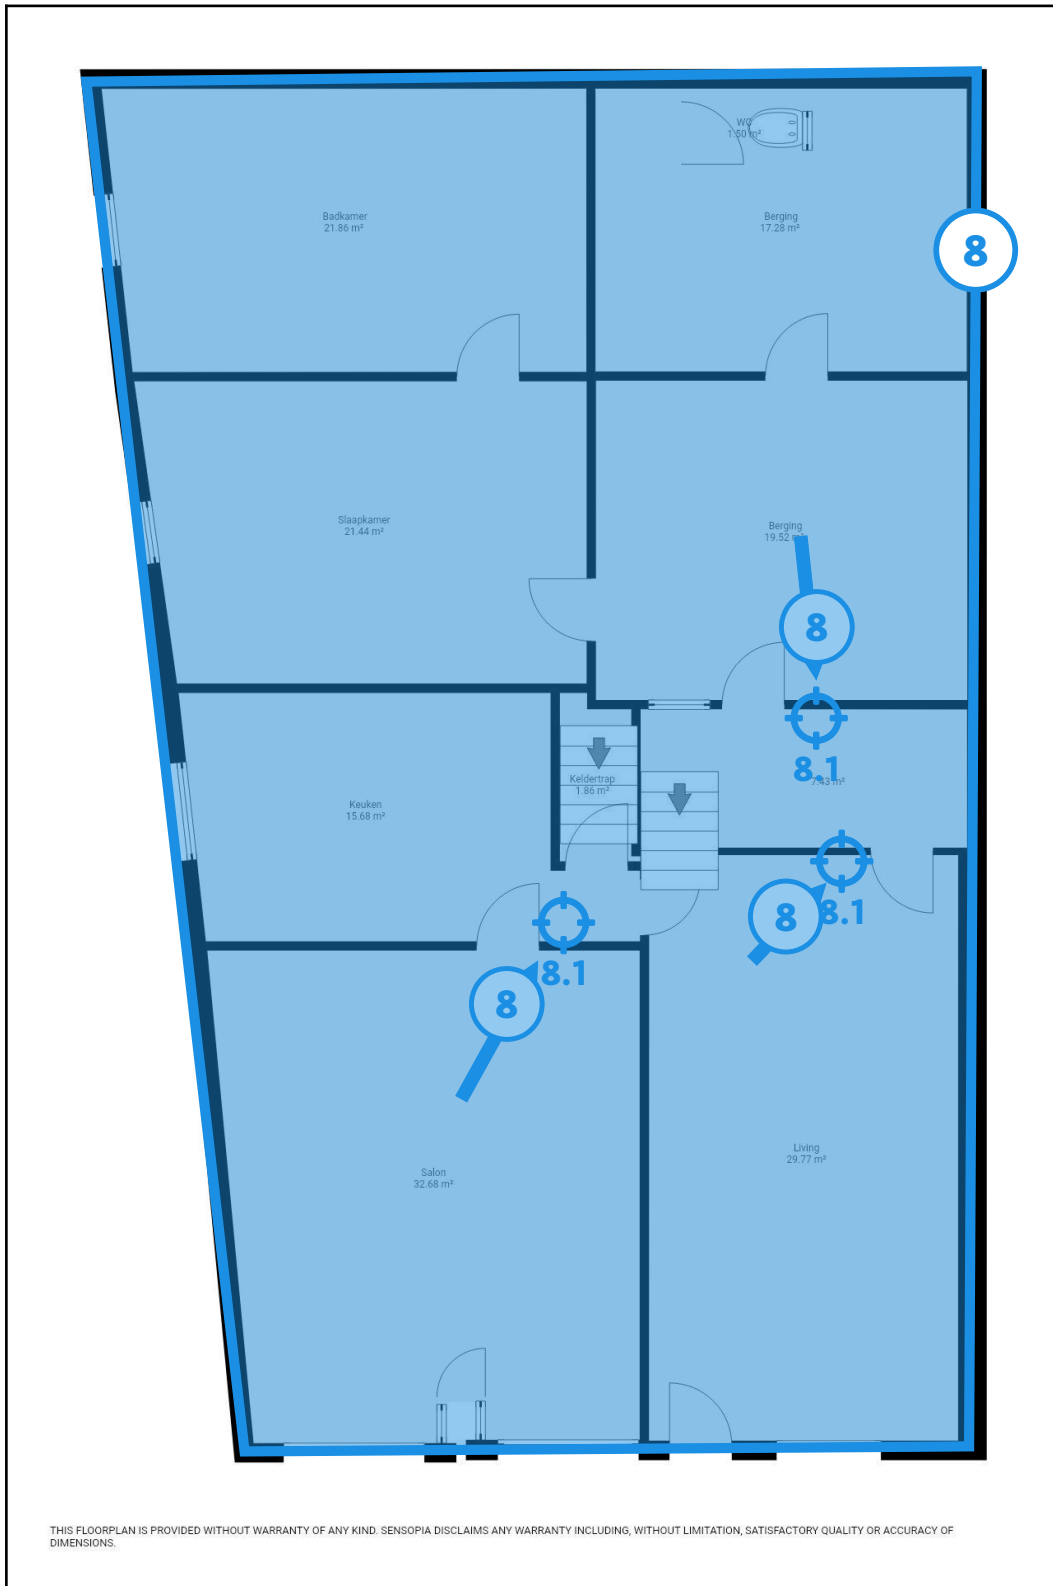
Plan 1.4: Gelijkvloers pleisterwerk

8. Pleisterwerk Muur	Geen asbest	-
8.1 Code: 8099173	Mengmonster	-

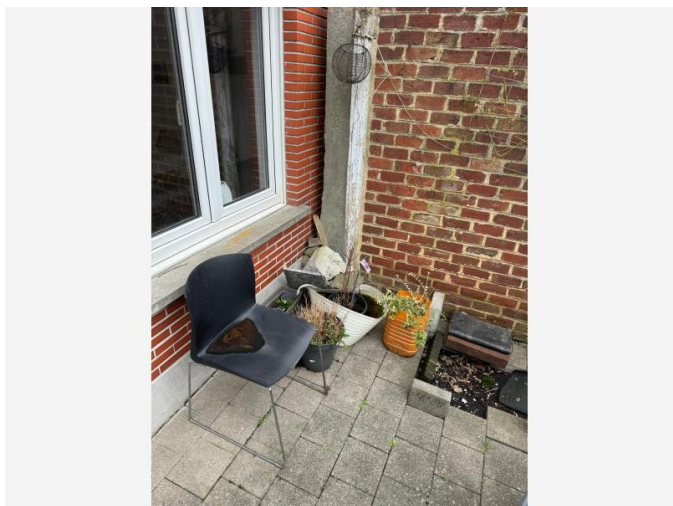
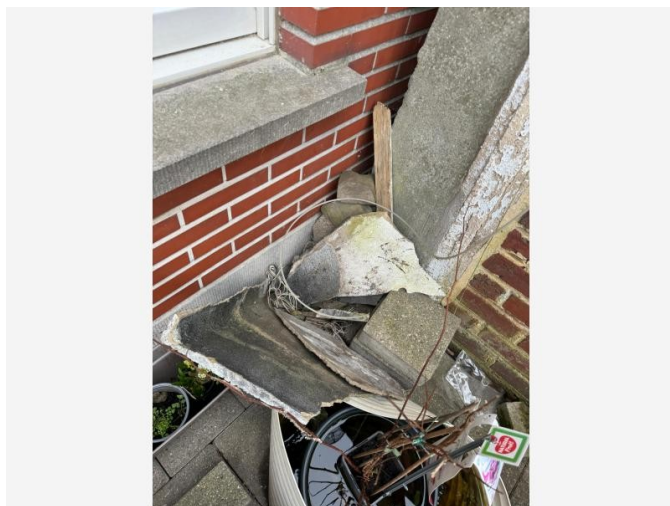
Het asbestmateriaal valt onder de mijlpaal van 2040.

Dringend verwijderen

Beschrijving	Asbestverdacht afval in de voortuin
Type afvalstof	Betreft resten (contaminatie) van verwerking of beschadiging
Type resten (contaminatie)	<ul style="list-style-type: none">• Stukken, fragmenten (los, opliggend)
Besmette materialen	<ul style="list-style-type: none">• Steenslag, puin of grond en stenen
Bron van de resten	Bron van de resten is niet meer aanwezig
Omgeving	Buiten
Primaire drager	Verharding, wegenis
Gebondenheid resten	Hecht
Hoeveelheid (gewicht - aantal)	<ul style="list-style-type: none">• 3,00 kg - 1 stuk
Totaal gewicht	3,00 kg
Eenvoudig bereikbaar	Ja
Identificatiemethode	Vaststelling zonder monstername

- Verwijder het asbestafval.

- Eenvoudige handelingen: mag via doe-het-zelf of door werknemer(s) met opleidingsattest eenvoudige handelingen
Verwijder dit asbestafval via doe-het-zelf op de correcte manier.

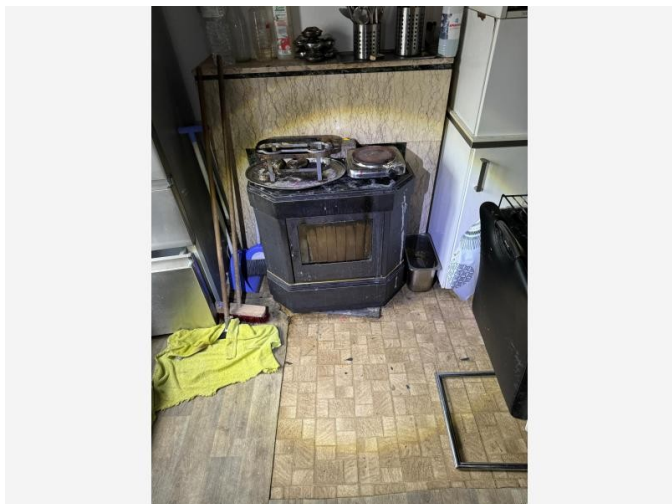
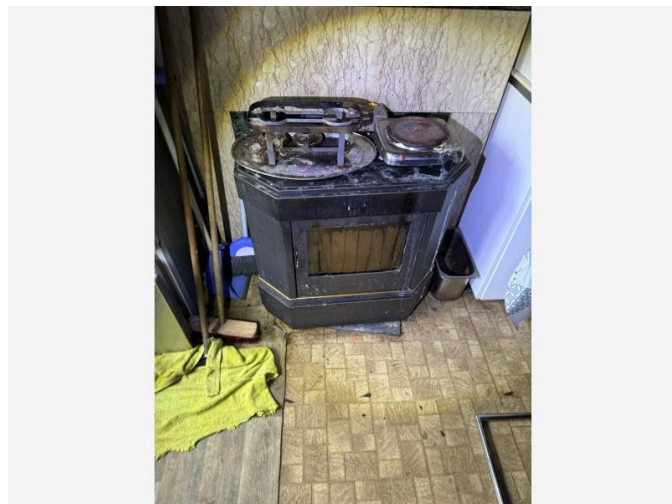
Het asbestmateriaal valt onder de mijlpaal van 2034.

Dringend verwijderen

Eindbeoordeling materiaalrisico	Hoog materiaalrisico en/of hoge kans op vezelvrijgave
---------------------------------	---

Gebondenheid	Categorie 2: niet-hechtgebonden met matrix
Asbestsoort (vezeltype)	Crocidoliet aanwezig
Asbestconcentratie	Hoog ($\geq 50\%$)
Afschermingsgraad van het gehele materiaal	Geheel of deels (ook) vrij aan de binnenlucht
Toestand van het materiaal	Matig beschadigd, matig verweerd

Beschrijving	Oude kachel
Omgeving	Binnen
Primaire drager	Ruimteverwarming
Asbestmateriaal	Pakking, dichting
Bindmiddel van asbestmateriaal	Karton - papier - viltachtig
Gebondenheid op basis van bindmiddel	Niet-hechtgebonden
Hoeveelheid (gewicht - aantal)	<ul style="list-style-type: none">• 40,00 kg - 1 stuk
Totaal gewicht	40,00 kg
Eenvoudig bereikbaar	Ja
Bevestigingswijze	<ul style="list-style-type: none">• Geklemd• Verlijmd, ingegoten, versmeerd• Onbekend

Identificatiemethode	Vaststelling zonder monstername
Destructieve handeling voor identificatie	Nee
Opmerking	Dit oude toestel bevat vermoedelijk asbesthoudende pakkingen, dichtingen en / of koord.

- Verwijder dit asbestmateriaal zo snel mogelijk. Volg de toestand goed op.

- Eenvoudige handelingen: mag via doe-het-zelf of door werknemer(s) met opleidingsattest eenvoudige handelingen
Dit oude toestel mag via doe-het-zelf en bij voorkeur in zijn geheel als asbesthoudend afval verwijderd worden.

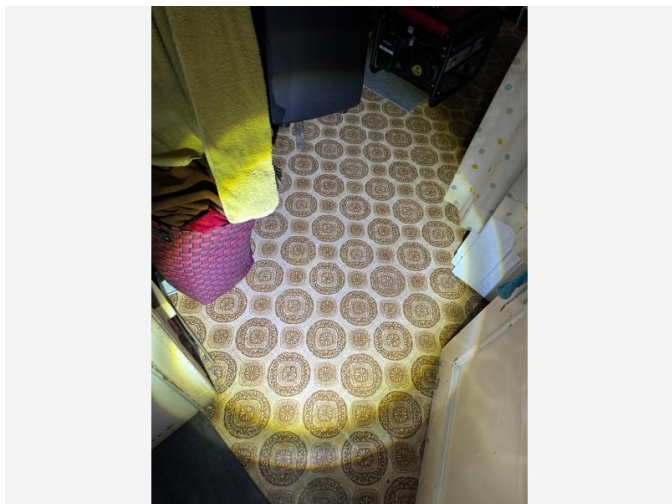
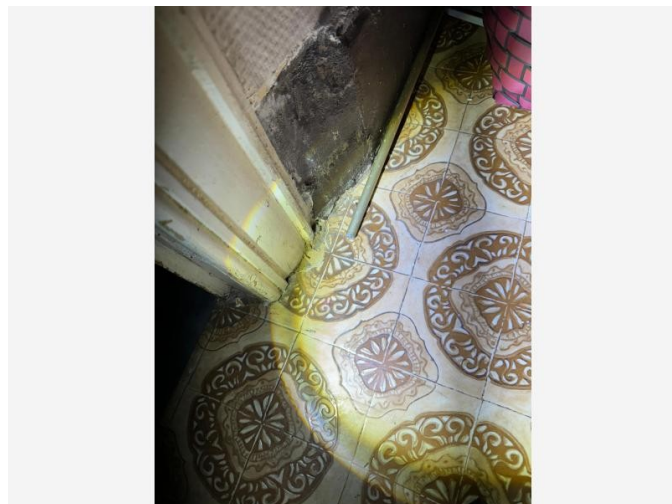
Het asbestmateriaal valt onder de mijlpaal van 2034.

Verwijderen

Eindbeoordeling materiaalrisico	Verhoogd materiaalrisico en/of verhoogde kans op vezelvrijgave
---------------------------------	--

Gebondenheid	Categorie 2: niet-hechtgebonden met matrix
Asbestsoort (vezeltype)	Alleen chrysotiel
Asbestconcentratie	Hoog ($\geq 50\%$)
Afschermingsgraad van het gehele materiaal	Geheel of deels (ook) vrij aan de binnenlucht
Toestand van het materiaal	Licht beschadigd, licht verweerd. Intact materiaal type Pical – asbestboard of categorie III 'gebondenheid'

#	Type	Referentie	Resultaat
3.1	Puntmonster	8099171	Chrysotiel

Beschrijving	Vloerzeil slaapkamer
Omgeving	Binnen
Primaire drager	Vloer
Asbestmateriaal	Prefab - afwerking - Vloerzeil
Bindmiddel van asbestmateriaal	Karton - papier - viltachtig
Gebondenheid op basis van bindmiddel	Niet-hechtgebonden
Hoeveelheid (oppervlakte - aantal)	• 21,44 m ² - 1 stuk

- Verwijder dit asbestmateriaal zo snel mogelijk. Volg de toestand goed op.

- Hermetische zone (erkend asbestverwijderaar)
Asbesthoudende vloerbekleding mag uitsluitend verwijderd worden door een erkend asbestverwijderaar.

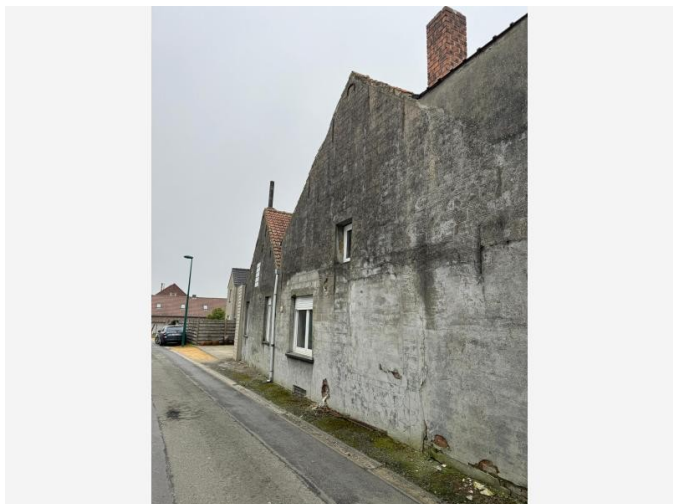
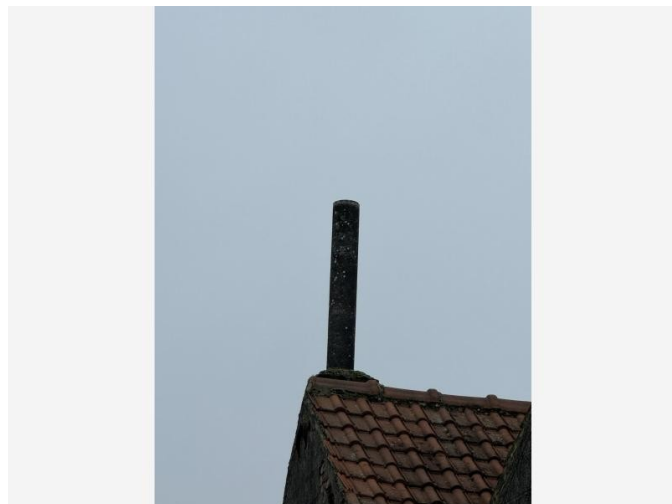
Het asbestmateriaal valt onder de mijlpaal van 2034.

Verwijderen

Eindbeoordeling materiaalrisico	Verhoogd materiaalrisico en/of verhoogde kans op vezelvrijgave
---------------------------------	--

Gebondenheid	Categorie 1: hechtgebonden in oorsprong
Asbestsoort (vezeltype)	Crocidoliet aanwezig
Asbestconcentratie	Laag (< 50%)
Afschermingsgraad van het gehele materiaal	Geheel of deels vrij aan de buitenlucht
Toestand van het materiaal	Matig beschadigd, matig verweerd

Beschrijving	Schouwpijp
Omgeving	Buiten
Primaire drager	HVAC infrastructuur en uitrusting
Asbestmateriaal	Rookgaskanaal
Bindmiddel van asbestmateriaal	Cement
Gebondenheid op basis van bindmiddel	Hecht
Hoeveelheid (lengte - omtrek - dikte - aantal)	<ul style="list-style-type: none">1,00 m - 40,00 cm - 1,00 cm - 1 stuk
Totaal volume	0,004 m ³
Eenvoudig bereikbaar	Ja
Bevestigingswijze	<ul style="list-style-type: none">Verlijmd, ingegoten, versmeerd
Identificatiemethode	Vaststelling zonder monsternamen

Destructieve handeling voor identificatie	Nee
Opmerking	De buis loopt vermoedelijk verder binnenin de schouw.

- Verwijder dit asbestmateriaal zo snel mogelijk. Volg de toestand goed op.

- Eenvoudige handelingen: mag via doe-het-zelf of door werknemer(s) met opleidingsattest eenvoudige handelingen
Versmeerde hechtgebonden toepassing, deze mag verwijderd worden door werknemer(s) met opleidingsattest eenvoudige handelingen.

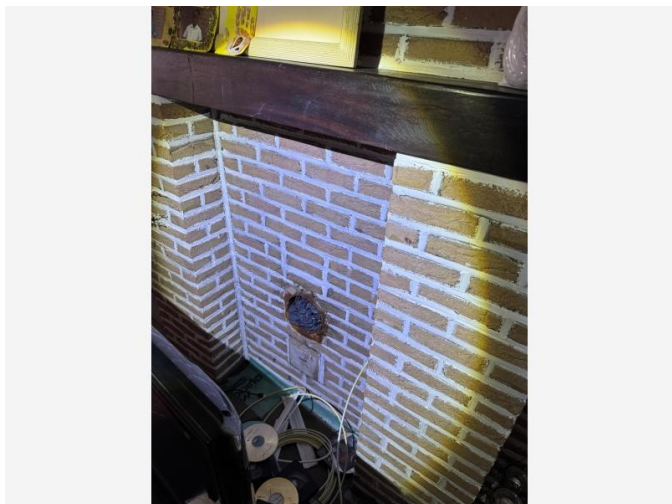
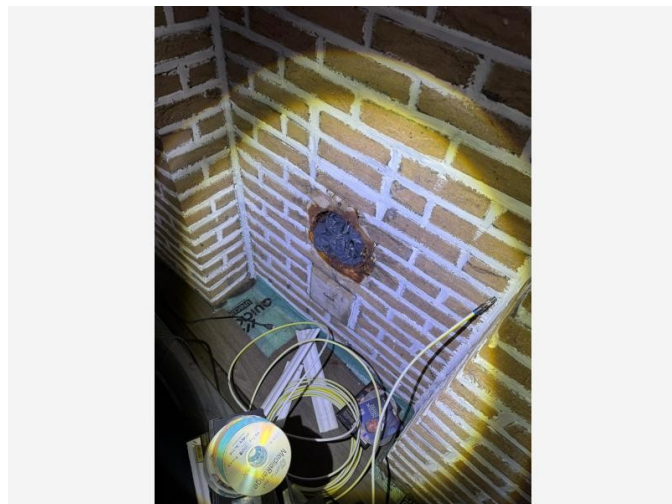
Het asbestmateriaal valt onder de mijlpaal van 2040.

Verwijderen

Eindbeoordeling materiaalrisico	Verhoogd materiaalrisico en/of verhoogde kans op vezelvrijgave
---------------------------------	--

Gebondenheid	Categorie 1: hechtgebonden in oorsprong
Asbestsoort (vezeltype)	Crocidoliet aanwezig
Asbestconcentratie	Laag (< 50%)
Afschermingsgraad van het gehele materiaal	Geheel of deels (ook) vrij aan de binnenlucht
Toestand van het materiaal	Licht beschadigd, licht verweerd. Intact materiaal type Pical – asbestboard of categorie III 'gebondenheid'

Beschrijving	Afdekplaatje schouw in schoorsteenmantel
Omgeving	Binnen
Primaire drager	Binnenwand
Asbestmateriaal	Plaat, paneel, tablet - Generiek
Bindmiddel van asbestmateriaal	Cement
Gebondenheid op basis van bindmiddel	Hecht
Hoeveelheid (oppervlakte - dikte - aantal)	• 0,10 m ² - 1,00 cm - 1 stuk
Totaal volume	0,001 m ³
Eenvoudig bereikbaar	Ja
Bevestigingswijze	• Geklemd
Identificatiemethode	Vaststelling zonder monsternamen

- Verwijder dit asbestmateriaal zo snel mogelijk. Volg de toestand goed op.

- Eenvoudige handelingen: mag via doe-het-zelf of door werknemer(s) met opleidingsattest eenvoudige handelingen
Hechtgebonden toepassing, deze mag verwijderd worden door werknemer(s) met opleidingsattest eenvoudige handelingen of via doe-het-zelf als asbestafval als verwijdering mogelijk is zonder het materiaal te beschadigen.

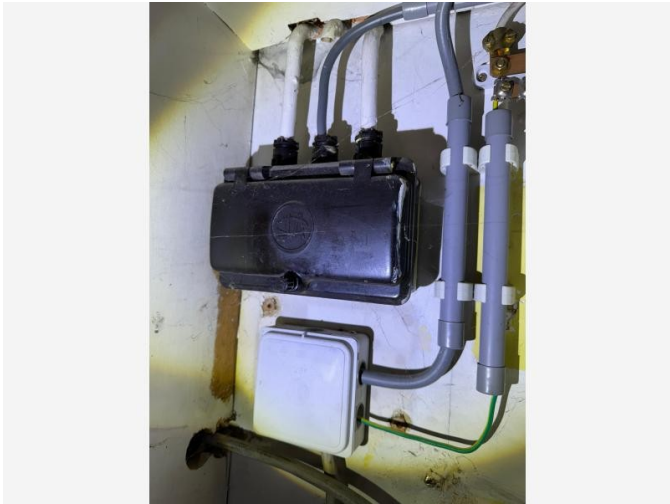
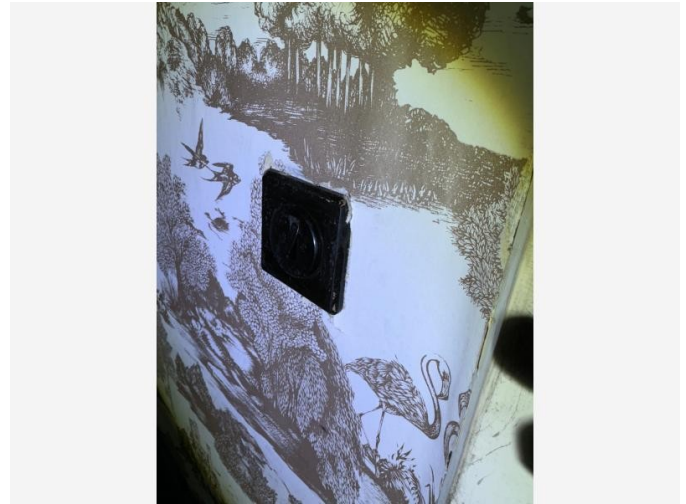
Het asbestmateriaal valt onder de mijlpaal van 2040.

Verwijderen

Eindbeoordeling materiaalrisico	Verhoogd materiaalrisico en/of verhoogde kans op vezelvrijgave
---------------------------------	--

Gebondenheid	Categorie 1: hechtgebonden in oorsprong
Asbestsoort (vezeltype)	Crocidoliet aanwezig
Asbestconcentratie	Laag (< 50%)
Afschermingsgraad van het gehele materiaal	Geheel of deels (ook) vrij aan de binnenlucht
Toestand van het materiaal	Licht beschadigd, licht verweerd. Intact materiaal type Pical – asbestboard of categorie III 'gebondenheid'

Beschrijving	Bakelieten toepassingen
Omgeving	Binnen
Primaire drager	Communicatie en elektrische infrastructuur en uitrusting
Asbestmateriaal	Omhulsel in bakeliet
Bindmiddel van asbestmateriaal	Kunststof of -hars
Gebondenheid op basis van bindmiddel	Hecht
Hoeveelheid (gewicht - aantal)	<ul style="list-style-type: none">• 3,00 kg - 1 stuk
Totaal gewicht	3,00 kg
Eenvoudig bereikbaar	Ja
Bevestigingswijze	<ul style="list-style-type: none">• Geschroefd
Identificatiemethode	Vaststelling zonder monsternamen

- Verwijder dit asbestmateriaal zo snel mogelijk. Volg de toestand goed op.

- Eenvoudige handelingen: mag via doe-het-zelf of door werknemer(s) met opleidingsattest eenvoudige handelingen
Hechtgebonden toepassing, deze mag verwijderd worden door werknemer(s) met opleidingsattest eenvoudige handelingen

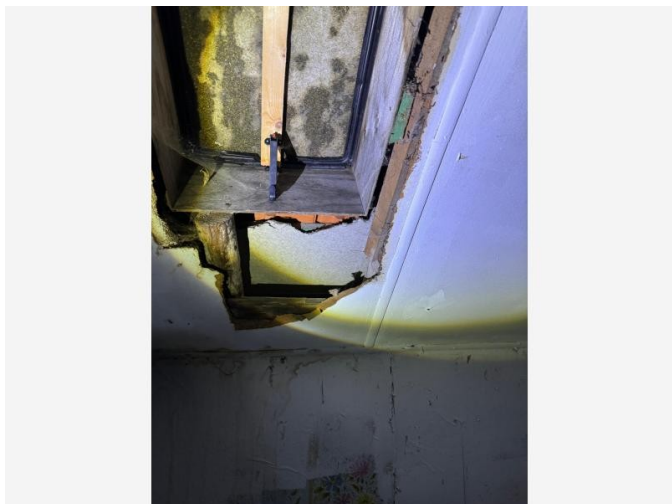
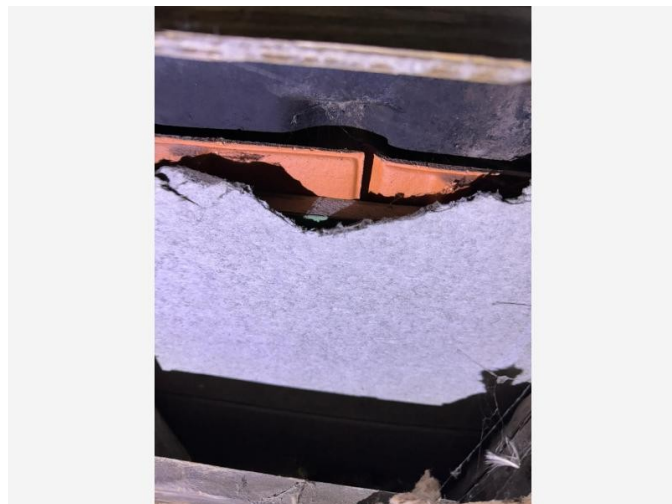
Het asbestmateriaal valt onder de mijlpaal van 2040.

Maatregelen nemen

Eindbeoordeling materiaalrisico	Verhoogd materiaalrisico en/of verhoogde kans op vezelvrijgave
---------------------------------	--

Gebondenheid	Categorie 1: hechtgebonden in oorsprong
Asbestsoort (vezeltype)	Alleen chrysotiel
Asbestconcentratie	Laag (< 50%)
Afschermingsgraad van het gehele materiaal	Geheel of deels (ook) vrij aan de binnenlucht
Toestand van het materiaal	Matig beschadigd, matig verweerd

#	Type	Referentie	Resultaat
7.1	Puntmonster	8099172	Chrysotiel

Beschrijving	Menuiserite platen onderdak
Omgeving	Binnen
Primaire drager	Schuin dak
Asbestmateriaal	Plaat, paneel, tablet - Type Menuiserite
Bindmiddel van asbestmateriaal	Cement

Gebondenheid op basis van bindmiddel	Hecht
Hoeveelheid (oppervlakte - dikte - aantal)	<ul style="list-style-type: none"> • 170,00 m² - 0,30 cm - 1 stuk
Totaal volume	0,51 m ³
Eenvoudig bereikbaar	<p>Nee</p> <ul style="list-style-type: none"> • Het asbestmateriaal is bedekt (uitgezonderd laag verf, coating, behang, kunststof, textiel) en het wegnemen van het bedekkende materiaal kan niet zonder het bedekkende materiaal te beschadigen.
Bevestigingswijze	<ul style="list-style-type: none"> • Genageld, geniet
Identificatiemethode	Vaststelling met monstername
Destructieve handeling voor identificatie	Nee

- Zorg voor een veilig beheer. Vermijd het beschadigen van het asbestmateriaal. Controleer de toestand jaarlijks op wijzigingen.
- Scherm in afwachting van verwijdering het asbestmateriaal af van luchtstromingen en verstoring: bijvoorbeeld door het te verpakken, te fixeren, af te dekken, signalisatie - afbakening aan te brengen, ...
- Zorg voor een veilig beheer en verwijder dit asbestmateriaal wanneer het bij werken eenvoudig bereikbaar wordt. Controleer de toestand jaarlijks op wijzigingen.

- Eenvoudige handelingen: mag via doe-het-zelf of door werknemer(s) met opleidingsattest eenvoudige handelingen
Hechtgebonden toepassing binnen, deze mag verwijderd worden door werknemer(s) met opleidingsattest eenvoudige handelingen.

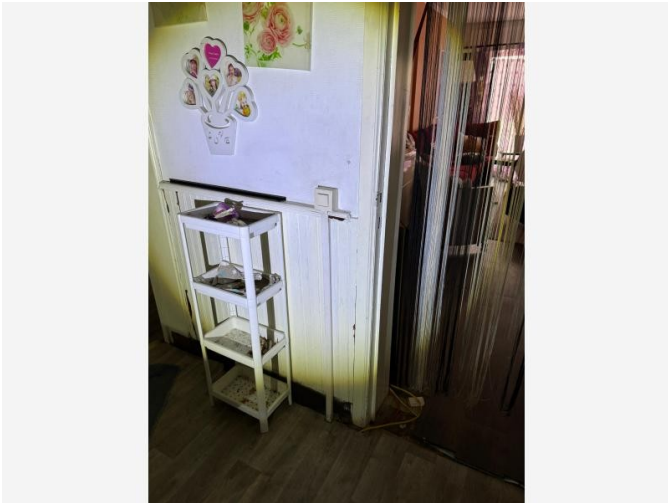
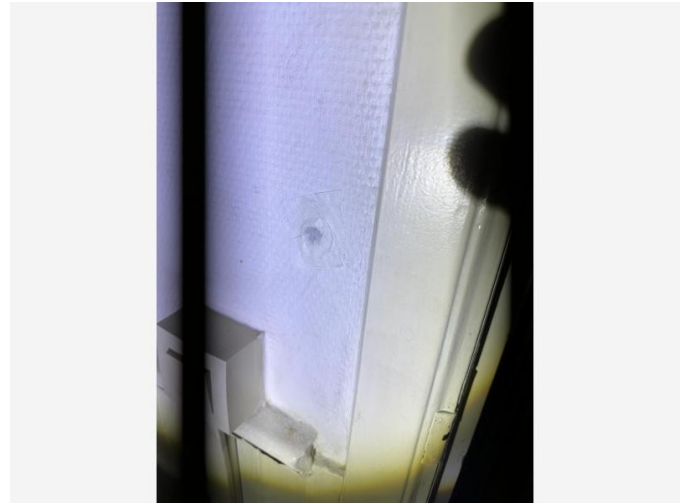
Geen asbest

#	Type	Referentie	Resultaat
8.1	Mengmonster	8099173	Geen asbest

Beschrijving	Pleisterwerk Muur
Omgeving	Binnen
Primaire drager	Binnenwand
Bindmiddel van materiaal	Gips - kalk

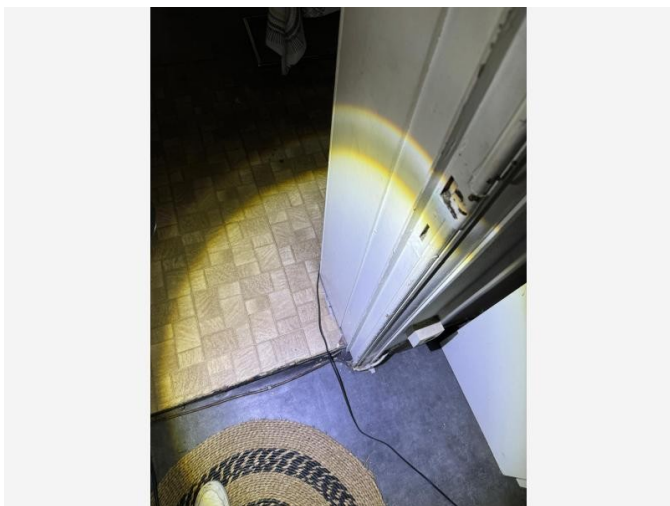
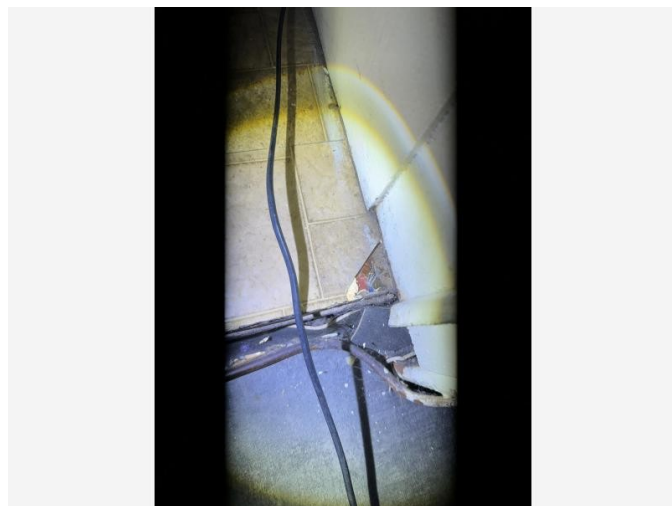
Geen asbest

#	Type	Referentie	Resultaat
9.1	Puntmonster	8099170	Geen asbest

Beschrijving	Vloerzeil keuken
Omgeving	Binnen
Primaire drager	Vloer
Bindmiddel van materiaal	Karton - papier - viltachtig
