# Asbestinventarisatetest

Spoorwegstraat 58, 9660 Brakel

Attestnummer : 20240513-000423.000

**Asbestveilig**

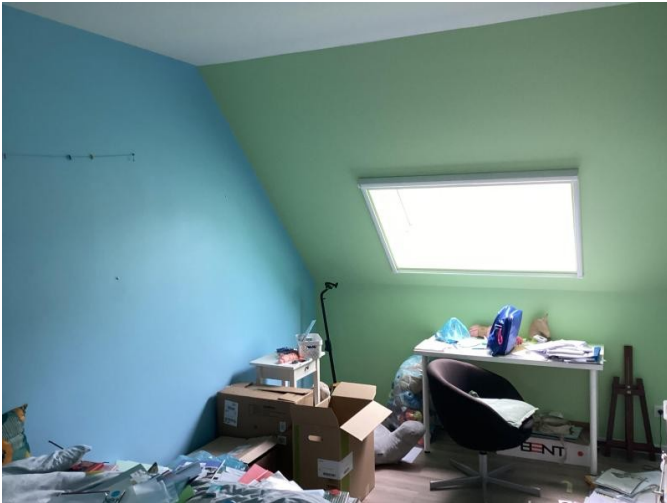
Vrije foto

Sommige muren zijn valse muren of betegeld waardoor ik niet weet wat hierachter zit hier kunnen eventueel verdachte materialen achter zitten.

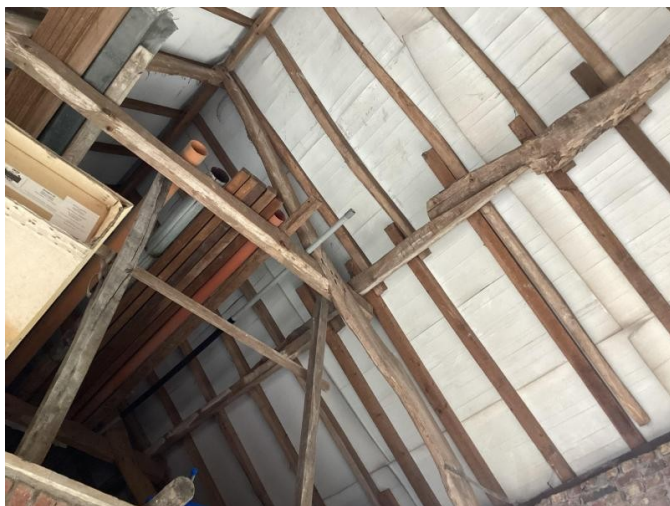
Vrije foto

Deze bestaat uit plastieken onderdak.

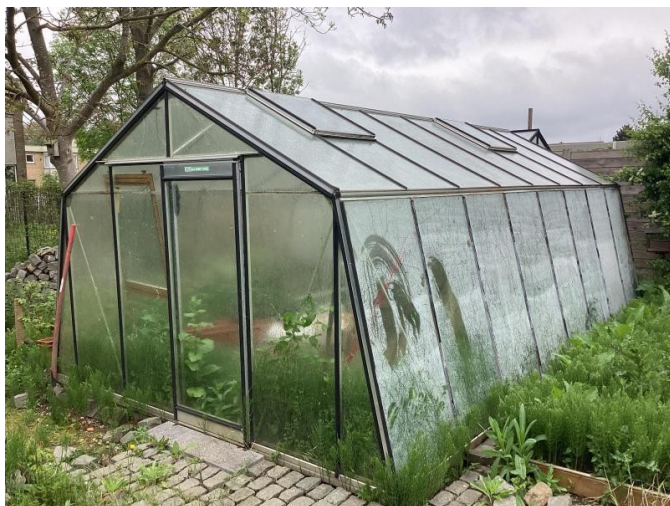
Vrije foto

Deze bestaat volledig uit glas.

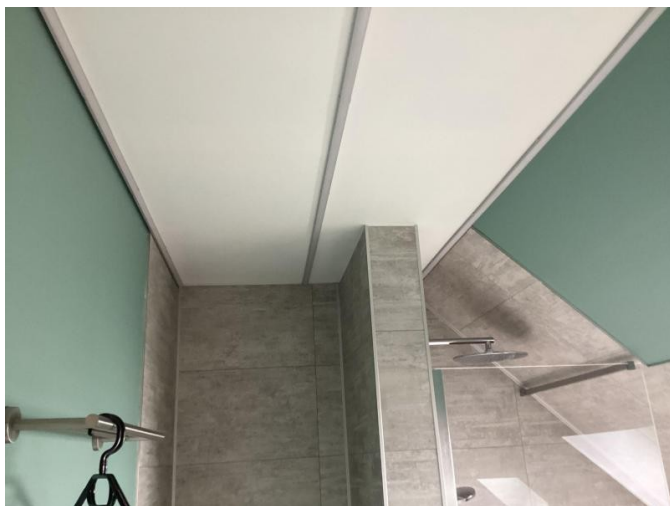
Vrije foto

Sommige plafonds zijn valse plafonds waardoor ik niet weet wat hierachter zit.

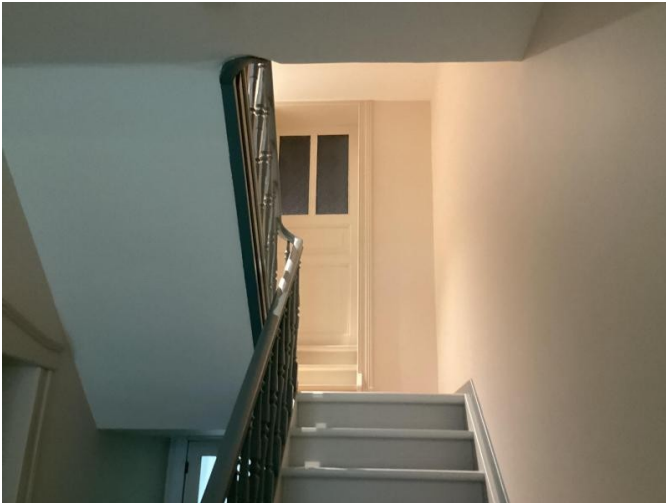
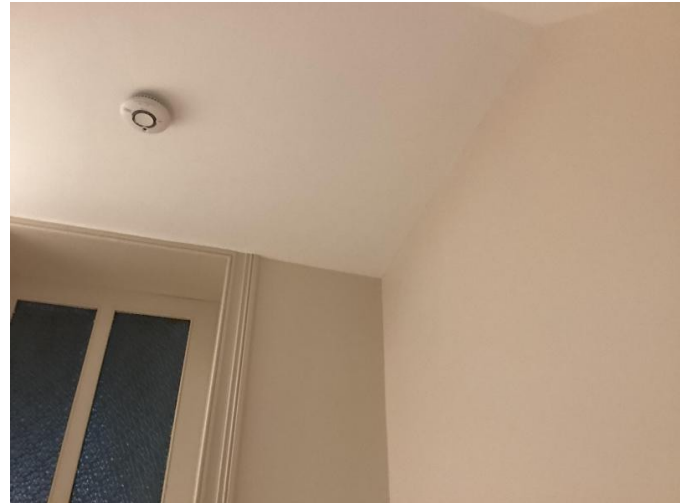
## Fiche 5: Pleisterwerk plafonds

Geen asbest

#	Type	Referentie	Resultaat
5.1	Mengmonster	33980/02	Geen asbest

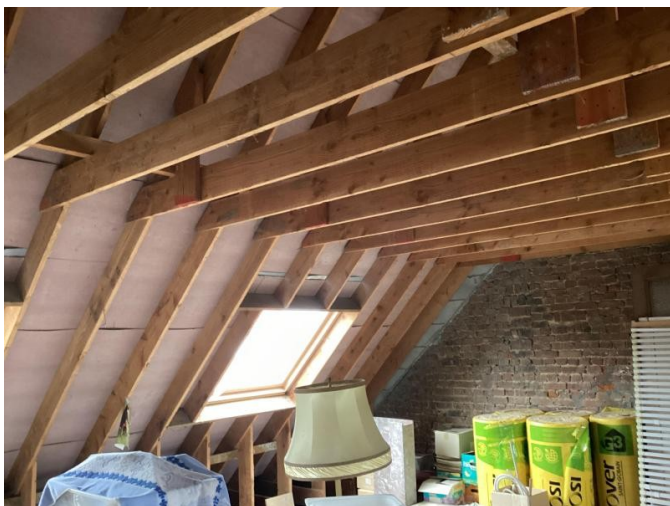
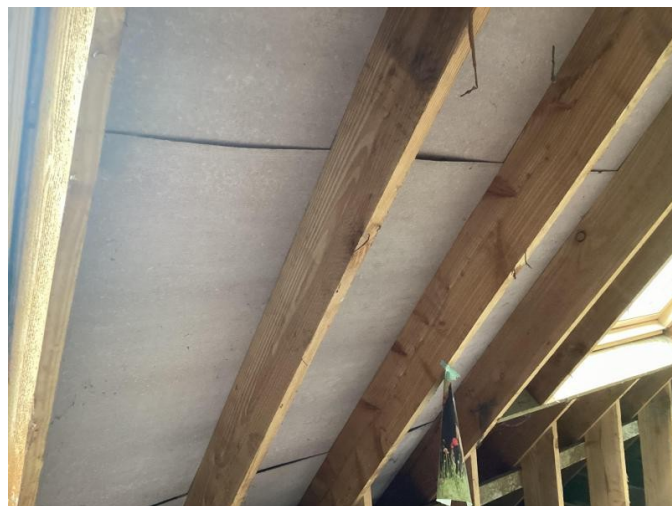
Geen asbest

#	Type	Referentie	Resultaat
6.1	Puntmonster	33980/04	Geen asbest

Beschrijving	Onderdak schuin dak woning
Omgeving	Binnen
Primaire drager	Schuin dak
Bindmiddel van materiaal	Cement

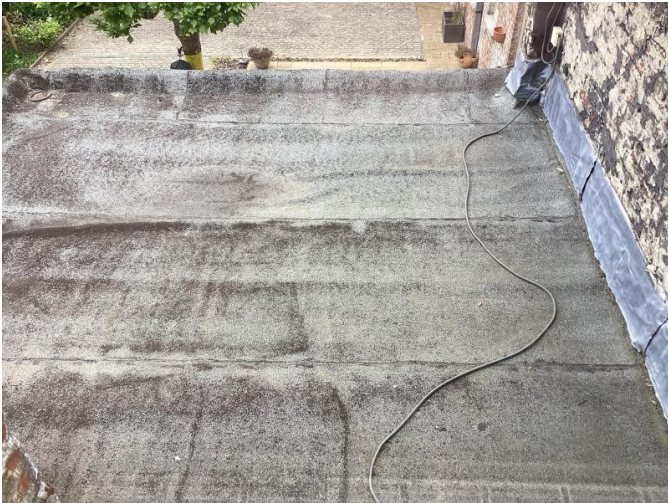
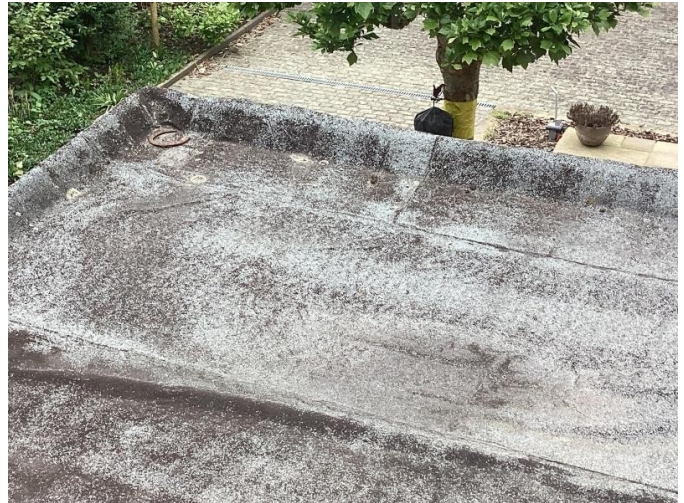
## Fiche 7: Plat dak woning

Geen asbest

#	Type	Referentie	Resultaat
7.1	Puntmonster	33980/03	Geen asbest

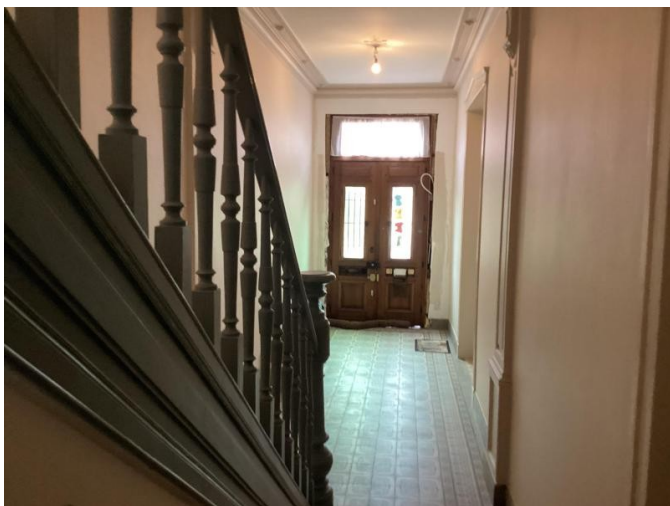
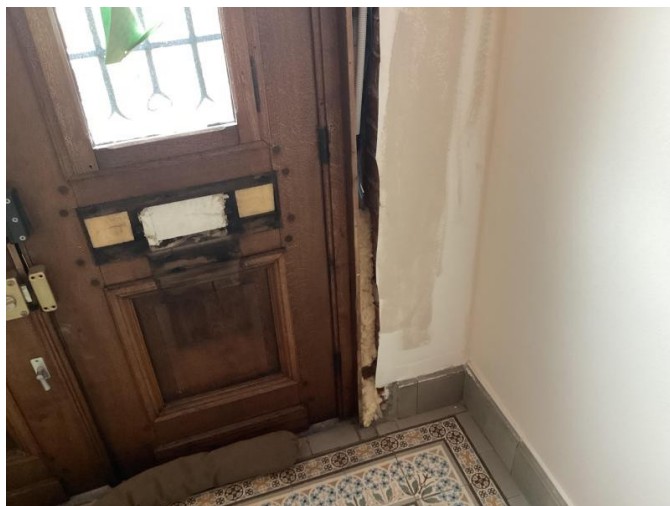
Geen asbest

#	Type	Referentie	Resultaat
8.1	Mengmonster	33980/01	Geen asbest

Beschrijving	Pleisterwerk muren
Omgeving	Binnen
Primaire drager	Binnenwand
