Asbestinventarisatetest

Maquisstraat 81, 9600 Ronse

Attestnummer : **20241003-000252.000**

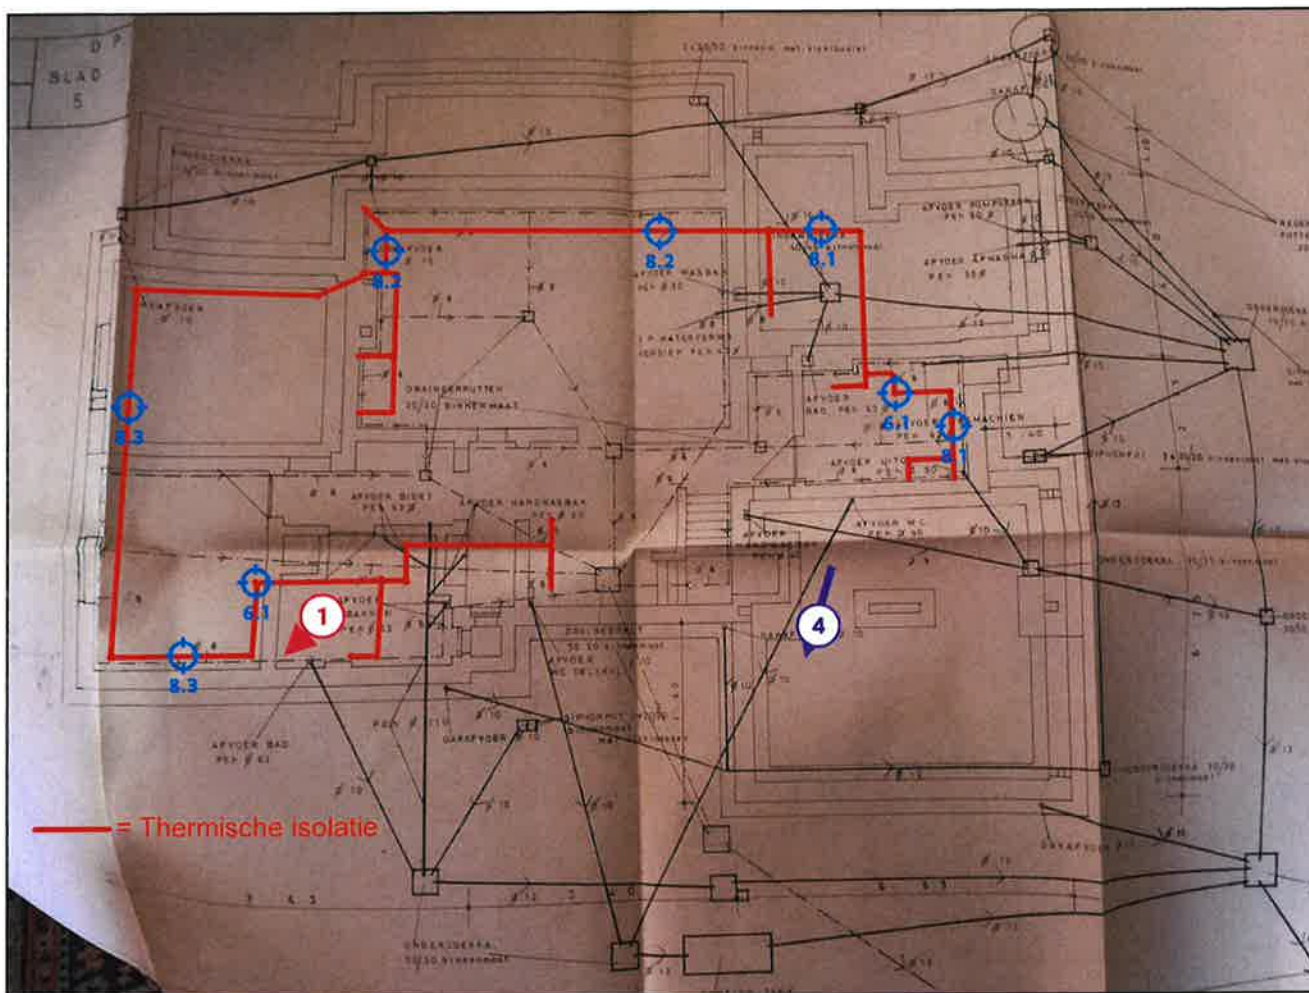
Plan 1.1: Plan kelderverdieping

Beschrijving	Type	Actie
1. Plaatafval	Asbestmateriaal	Dringend verwijderen
4. Buis kelder	Advies	-
6. Thermische isolatie bochten	Geen asbest	-
6.1 Code: 2449414-04	Mengmonster	-
8. Thermische isolatie rechte stukken	Geen asbest	-
8.1 Code: 2449414-05	Mengmonster	-
8.2 Code: 2449414-06	Mengmonster	-

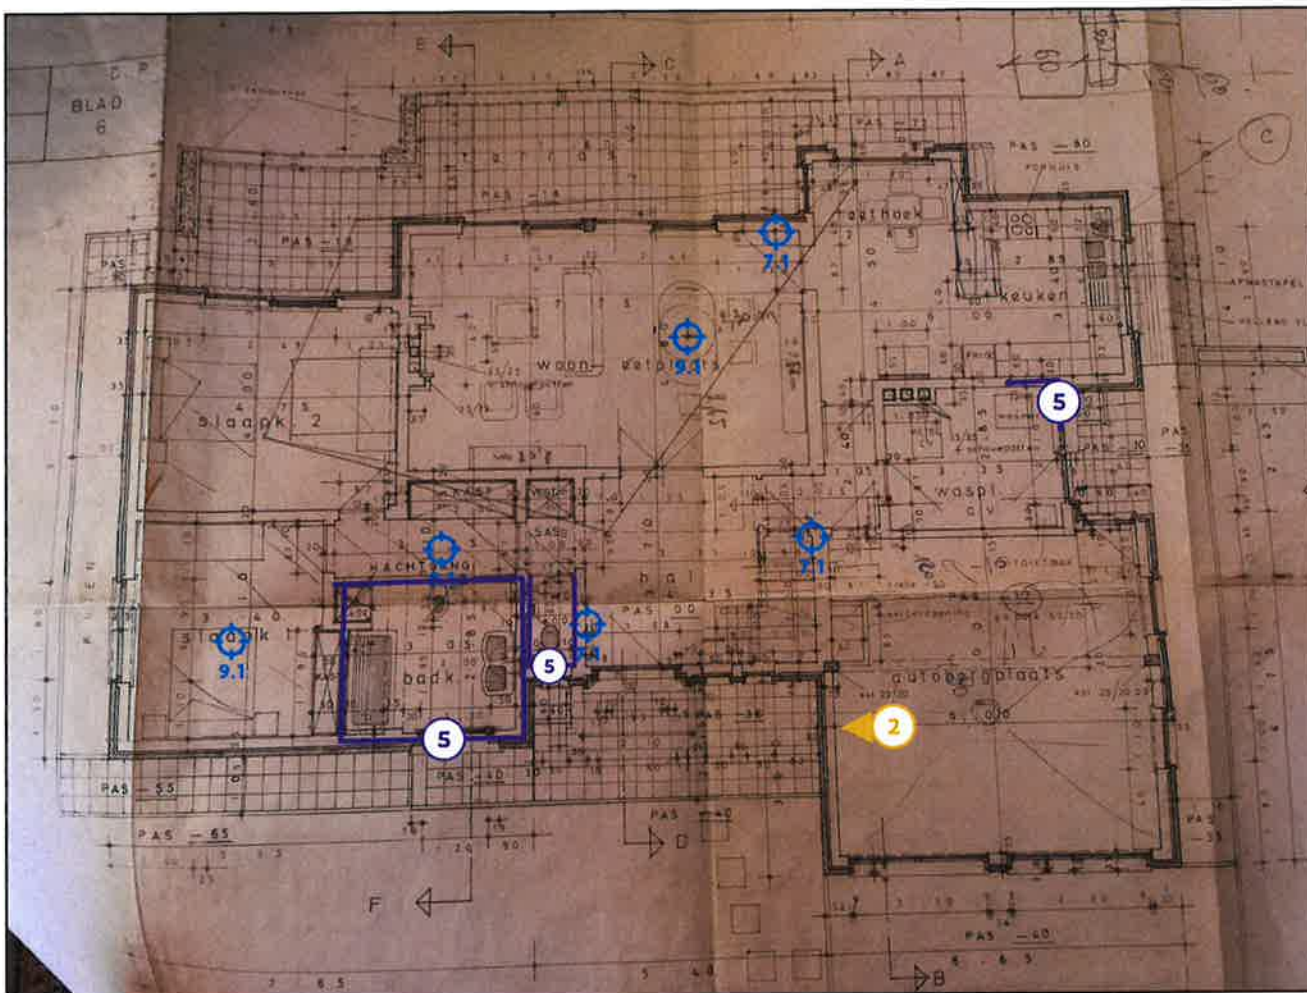
Plan 1.2: Plan gelijkvloerse verdieping

Beschrijving	Type	Actie
2. Bakelieten schakelaars en elektrisch materieel	Asbestmateriaal	Zorgvuldig beheren
5. Wandtegels WC ,badkamer en wasplaats	Advies	-
7. Pleisterwerk wanden	Geen asbest	-
7.1 Code: 2449414-01	Mengmonster	-
9. Pleisterwerk plafonds	Geen asbest	-
9.1 Code: 2449414-02	Mengmonster	-

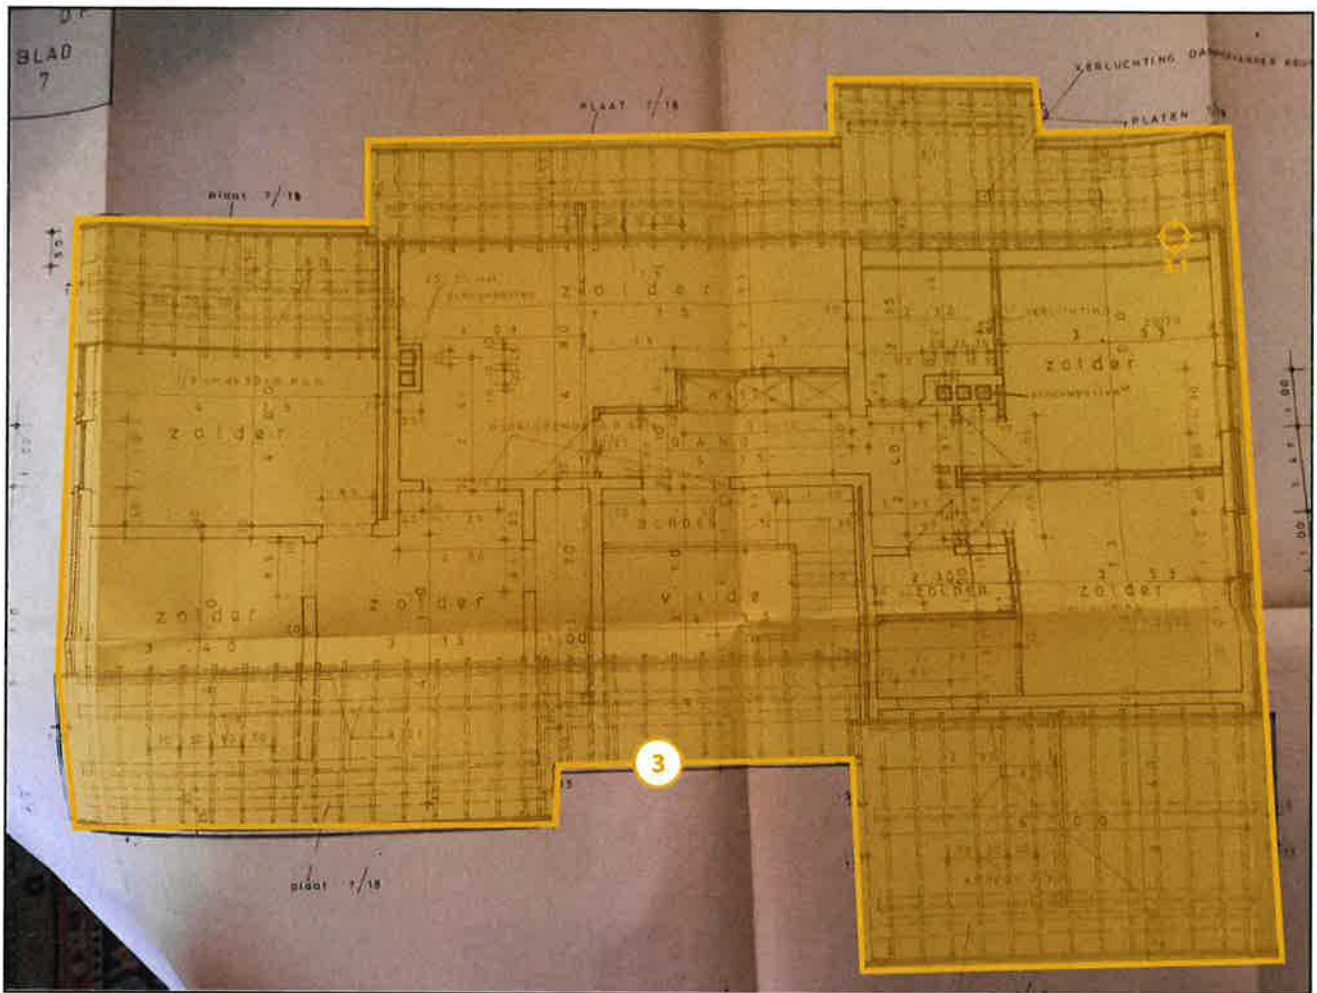
Plan 1.3: Plan zolderverdieping

Beschrijving	Type	Actie
3. Menuiserie onderdak	Asbestmateriaal	Zorgvuldig beheren
3.1 Code: 2449414-03	Puntmonster	-

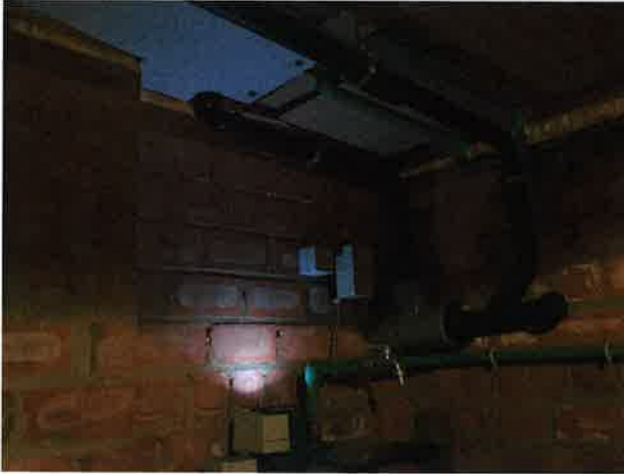
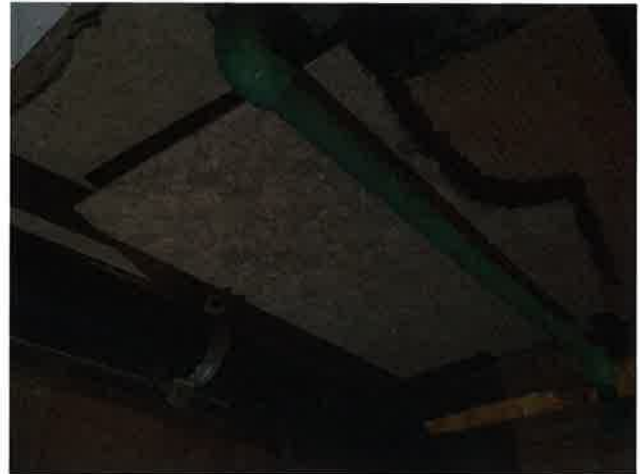
Fiche 1: Plaatafval

Asbestmateriaal - afvalstof

Het asbestmateriaal valt onder de mijlpaal van 2040.

Beschrijving	Plaatafval
Type afvalstof	Betreft stock-voorraad of gedemonteerde asbestmaterialen
Aanwezige resten	Gedemonteerde menuiserie plaat.
Omgeving	Binnen
Primaire drager	Gedemonteerd of buitengebruik gesteld materiaal
Asbestmaterialen	<ul style="list-style-type: none">• Plaat, paneel, tablet - Type Menuiserie
Bindmiddel van asbestmateriaal	Cement
Gebondenheid op basis van bindmiddel	Hecht
Hoeveelheid (gewicht - aantal)	<ul style="list-style-type: none">• 2,00 kg - 1 stuk
Totaal gewicht	2,00 kg
Eenvoudig bereikbaar	Ja
Identificatiemethode	Vaststelling zonder monsternamen
Opmerking	Alle hoeveelheden vermeld in dit asbestattest, zij het oppervlaktes, lengtes, breedtes, diktes, gewichten of andere, zijn steeds het gevolg van een schatting, raming of summier berekening, geven dus enkel een indicatieve hoeveelheid aan en zijn geenszins bedoeld om een correcte weerspiegeling van de ware hoeveelheid aan te geven. Deze dienen dus met de nodige voorzichtigheid te worden geïnterpreteerd of gebruikt.

Dringend verwijderen

- Verwijder het asbestafval.

- Eenvoudige handelingen: mag via doe-het-zelf of door werknemer(s) met opleidingsattest eenvoudige handelingen
Momenteel lopen er verschillende acties vanuit de afvalintercommunales om asbestafval op een eenvoudige en veilige manier te laten wegvoeren en storten. Informeer u daarvoor bij deze intercommunales of bij uw stad of gemeente. Zorg er steeds voor dat de persoonlijke beschermingsmiddelen die bij de afvalzakken worden geleverd gebruikt worden. Bevochtig of fixeer het afval eerst vooraleer deze op te nemen en te verwijderen. Vermijd absoluut om dit afval te breken en gelijk welke vorm van stof te veroorzaken.

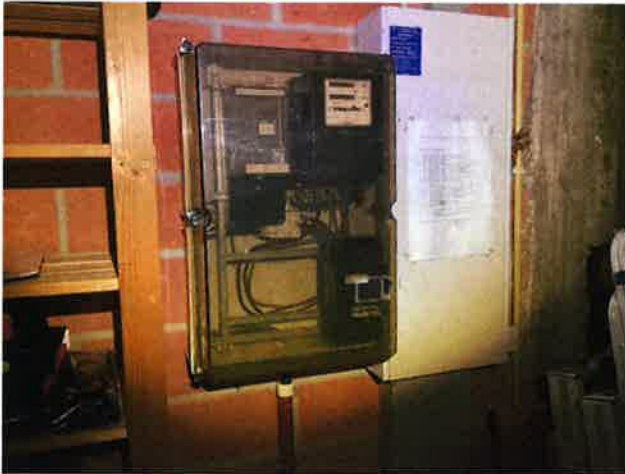
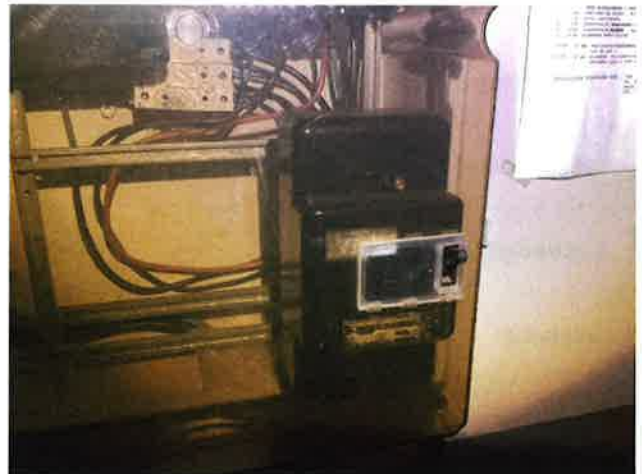
Fiche 2: Bakelieten schakelaars en elektrisch materieel

Asbestmateriaal

Eindbeoordeling materiaalisico	Laag materiaalisico en/of verlaagde kans op vezelvrijgave
--------------------------------	---

Gebondenheid	Categorie 1: hechtgebonden in oorsprong
Asbestsoort (vezeltype)	Crocidoliet aanwezig
Asbestconcentratie	Laag (< 50%)
Afschermingsgraad van het gehele materiaal	Geheel of deels (ook) vrij aan de binnenlucht
Toestand van het materiaal	Onbeschadigd, niet verweerd

Zorgvuldig beheren

- Zorg voor een veilig beheer. Vermijd het beschadigen van het asbestmateriaal. Controleer de toestand jaarlijks op wijzigingen.

- Eenvoudige handelingen: mag via doe-het-zelf of door werknemer(s) met opleidingsattest eenvoudige handelingen
Bakeliet is een zeer stabiel bindmiddel van asbest. Hierdoor en door het feit dat dit elektrische toepassingen zijn die vastgeschroefd zijn aan de muur zijn deze, los van het risico gelinkt aan de elektrische aansluiting ervan, gemakkelijk verwijderbaar en afvoerbaar. Sommige toepassingen kunnen evenwel enkel verwijderd worden door de elektriciteitsmaatschappij of de netbeheerder. Vooraleer dergelijke toepassingen af te voeren naar het recyclagepark dienen deze dubbel verpakt te worden.

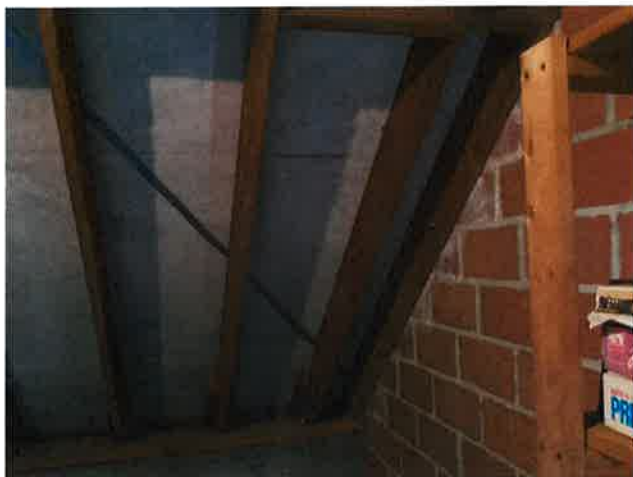
Fiche 3: Menuiserie onderdak

Asbestmateriaal

Eindbeoordeling materiaalisico	Laag materiaalisico en/of verlaagde kans op vezelvrijgave
--------------------------------	---

Gebondenheid	Categorie 1: hechtgebonden in oorsprong
Asbestsoort (vezeltype)	Alleen chrysotiel
Asbestconcentratie	Laag (< 50%)
Afschermingsgraad van het gehele materiaal	Geheel of deels (ook) vrij aan de binnenlucht
Toestand van het materiaal	: Licht beschadigd, licht verweerd. Intact calciumsilicaatmateriaal of categorie III 'gebondenheid'

#	Type	Referentie	Resultaat
3.1	Puntmonster	2449414-03	Chrysotiel

Zorgvuldig beheren

- Zorg voor een veilig beheer en verwijder dit asbestmateriaal wanneer het bij werken eenvoudig bereikbaar wordt. Controleer de toestand jaarlijks op wijzigingen.

- Eenvoudige handelingen: mag via doe-het-zelf of door werknemer(s) met opleidingsattest eenvoudige handelingen
Voor een verwijdering van dergelijke asbesttoepassingen wordt er aanbevolen deze enkel te laten uitvoeren door personen of ondernemingen met de nodige kennis en ervaring in deze specifieke materie en dus minimum met opleidingsattest eenvoudige handelingen, zoals personen of ondernemingen gespecialiseerd in vernieuwing van asbestdaken.

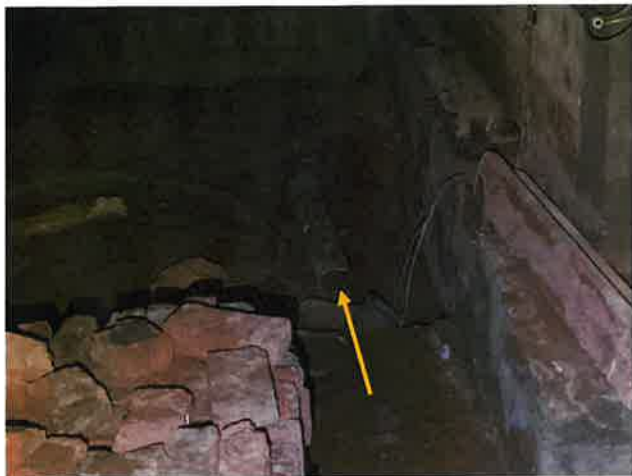
Fiche 4: Buis kelder

In een niet-toegankelijk deel van de kelder ligt een buis, het is echter niet duidelijk of dit een asbest-cementen buis is, of een buis van ander type. Voorzichtigheid is dus geboden.

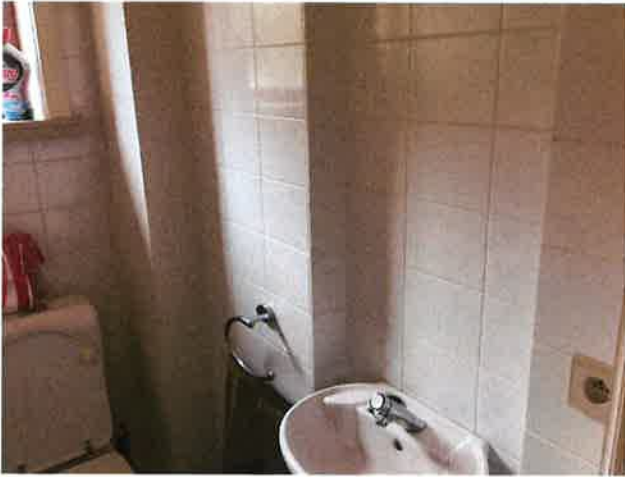
Fiche 5: Wandtegels WC ,badkamer en wasplaats

De mogelijkheid bestaat dat de lijm die werd gebruikt bij het plaatsen van dergelijke faiencetegels asbesthoudend is. Aangezien dit asbestattest gebaseerd is op een niet-destructief onderzoek kan dus niet worden uitgemaakt, omdat deze tegels onbeschadigd zijn, of dit al of niet het geval is. Nodige voorzichtigheid is dus geboden.

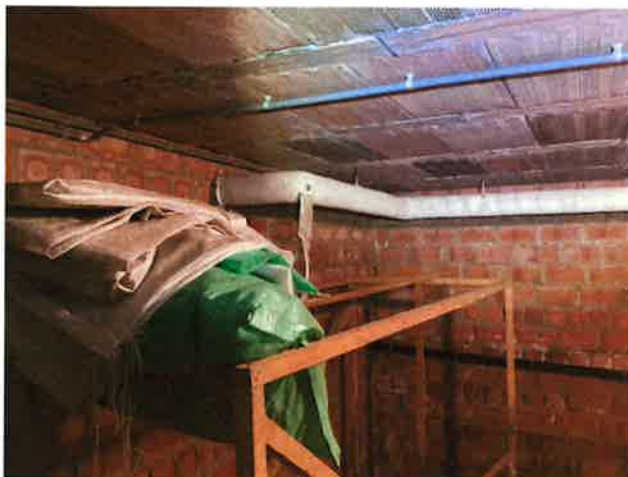
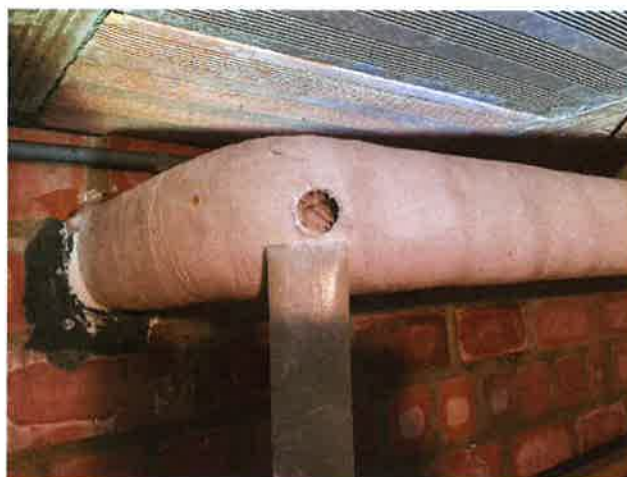
Fiche 6: Thermische isolatie bochten

Geen asbest

#	Type	Referentie	Resultaat
6.1	Mengmonster	2449414-04	Geen asbest

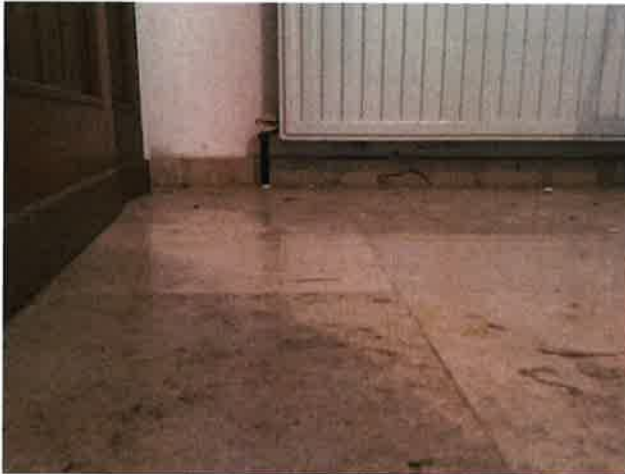
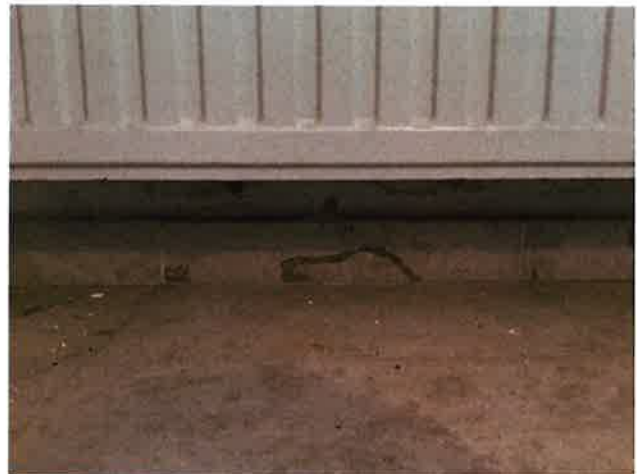
Fiche 7: Pleisterwerk wanden

Geen asbest

#	Type	Referentie	Resultaat
7.1	Mengmonster	2449414-01	Geen asbest

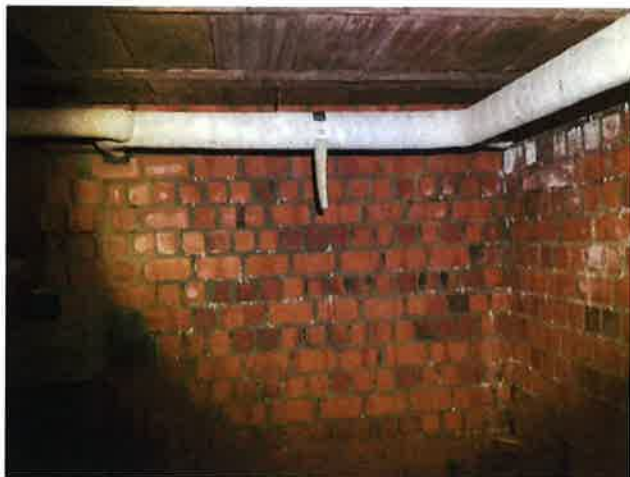
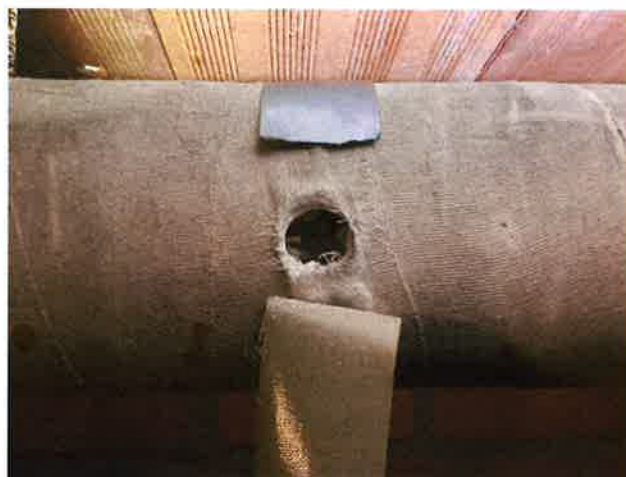
Fiche 8: Thermische isolatie rechte stukken

Geen asbest

#	Type	Referentie	Resultaat
8.1	Mengmonster	2449414-05	Geen asbest
8.2	Mengmonster	2449414-06	Geen asbest
8.3	Mengmonster	2449414-07	Geen asbest

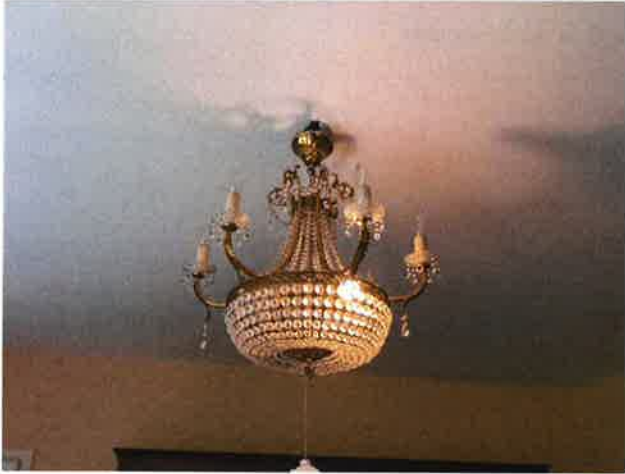
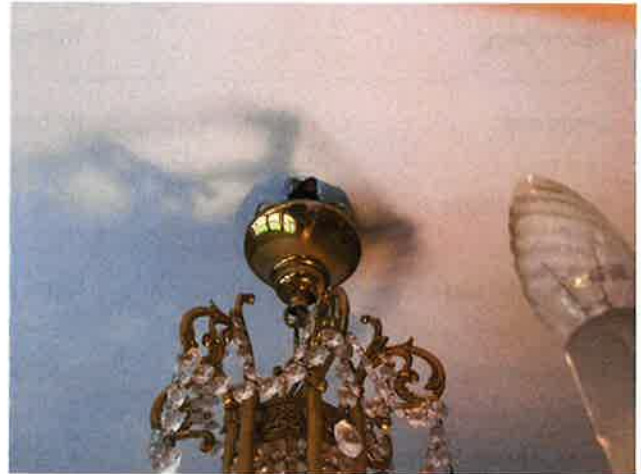
Fiche 9: Pleisterwerk plafonds

Geen asbest

#	Type	Referentie	Resultaat
9.1	Mengmonster	2449414-02	Geen asbest
