Asbestinventarisatetest

Langemunte 30, 9570 Lierde

Attestnummer : 20241209-000249.000

Niet-asbestveilig

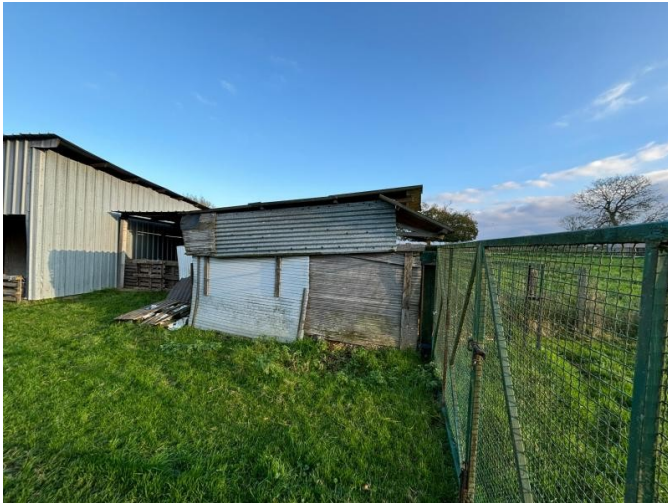
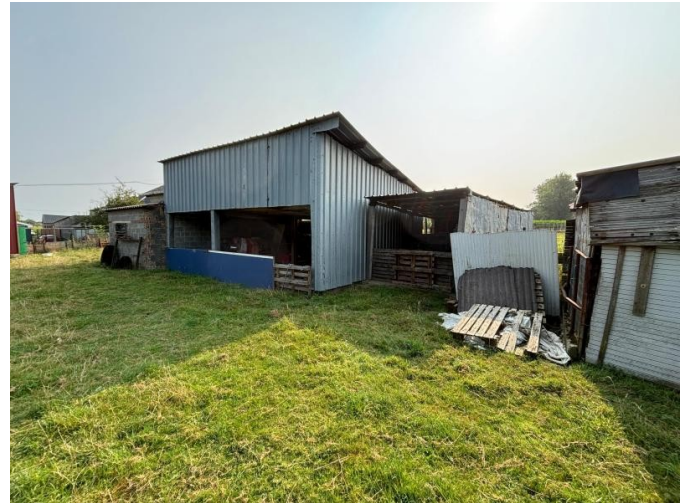
Dringend verwijderen

| Beschrijving | Golfplaten |
| Aanwezige resten | Aanwezig resten van golfplaten |
| Hoeveelheid (gewicht - aantal) | <ul style="list-style-type: none">46,82 kg - 1 stuk |

- Verwijder het asbestafval.

- Eenvoudige handelingen: mag via doe-het-zelf of door werknemer(s) met opleidingsattest eenvoudige handelingen
Verwijder de golfplaat samen met de eternitbuizen. Stockeer en vervoer deze in een goed afgesloten zak. Zorg dat deze niet beschadigd worden en draag steeds beschermkledij zoals handschoenen, wegwerpoverall, mondk masker,

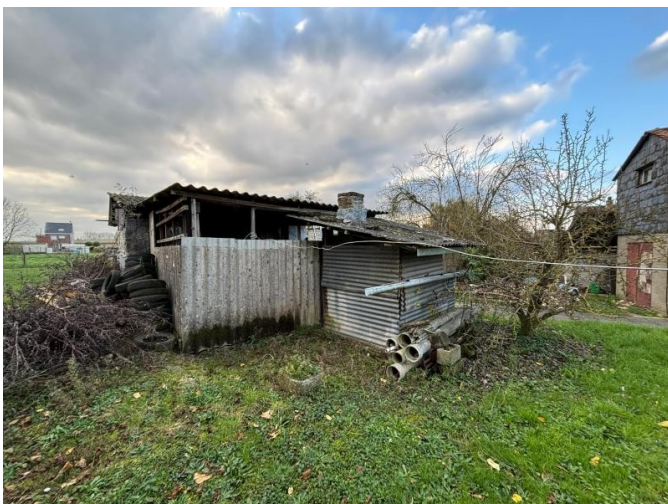
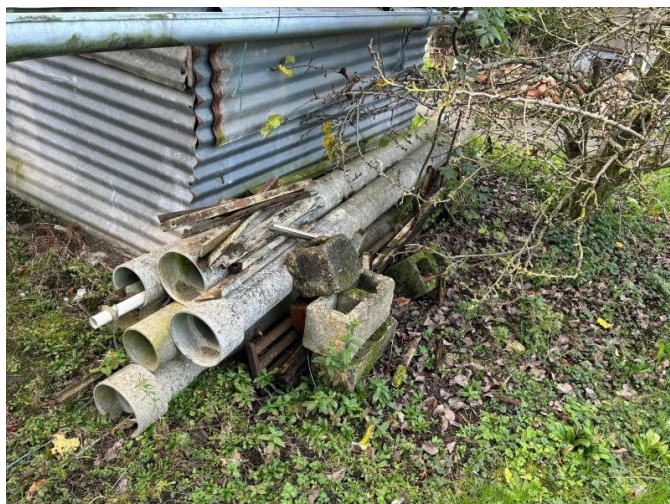
Fiche 2: Eternitbuizen

Dringend verwijderen

| # | Type | Referentie | Resultaat |
|---|---|---|---|
| 2.1 | Puntmonster | MM05 | Chrysotiel, Crocidoliet |

| Aanwezige resten | 5 eternitbuizen tegen de stapelplaats vooraan. |
| Hoeveelheid (gewicht - aantal) | <ul style="list-style-type: none">124,34 kg - 1 stuk |

- Verwijder het asbestafval.

- Eenvoudige handelingen: mag via doe-het-zelf of door werknemer(s) met opleidingsattest eenvoudige handelingen
Verwijder de eternitbuizen. Stockeer en vervoer deze in een goed afgesloten zak. Zorg dat deze niet beschadigd worden en draag steeds beschermkledij zoals handschoenen, wegwerperoverall, mondkmasker,

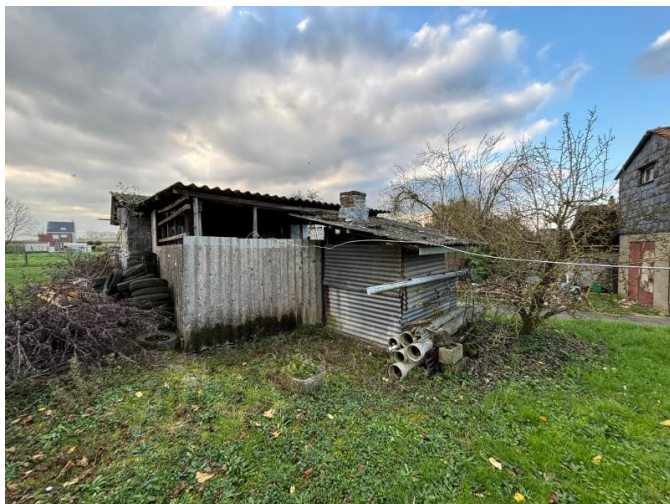
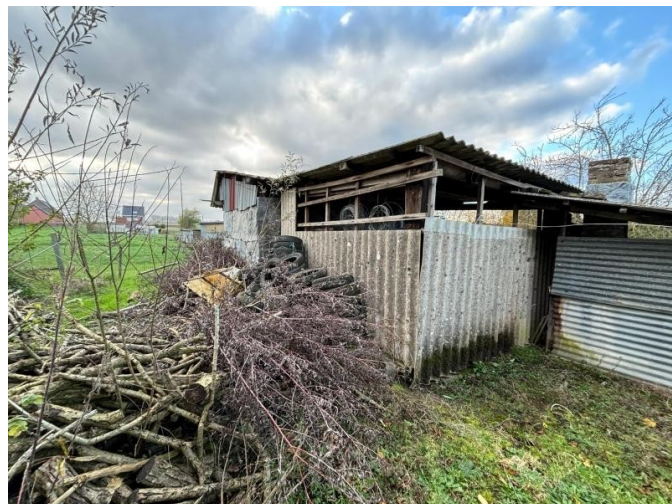
Verwijderen

Verhoogd materiaalrisico en/of verhoogde kans op vezelvrijgave

| Asbestsoort (vezeltype) | Crocidoliet aanwezig |
| Toestand van het materiaal | Matig beschadigd, matig verweerd |

| Opmerking | Een deel van de stapelplaatsen is afgezet met golfplaten in eternit. |

- Zorg voor een veilig beheer. Vermijd het beschadigen van het asbestmateriaal. Controleer de toestand jaarlijks op wijzigingen.

- Eenvoudige handelingen: mag via doe-het-zelf of door werknemer(s) met opleidingsattest eenvoudige handelingen
Verwijder de golplaten en vervang deze door metalen platen. Stockeer en vervoer deze in een goed afgesloten zak en breng ze naar een asbestverwerkend bedrijf of containerpark indien toegelaten. Draag steeds beschermkledij zoals handschoenen, mondkap, wegwerpoverall,

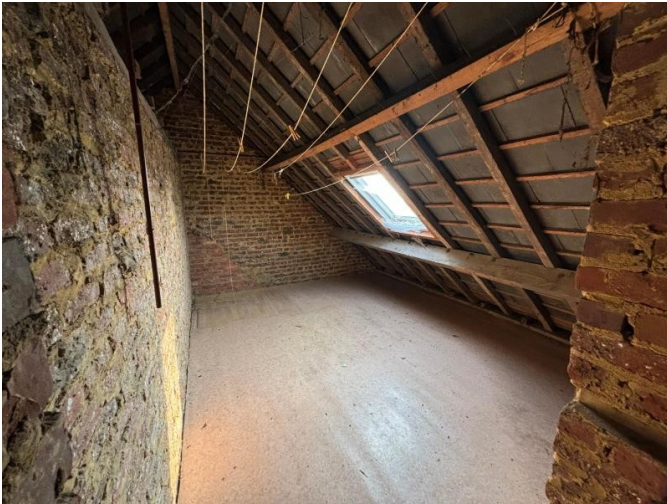
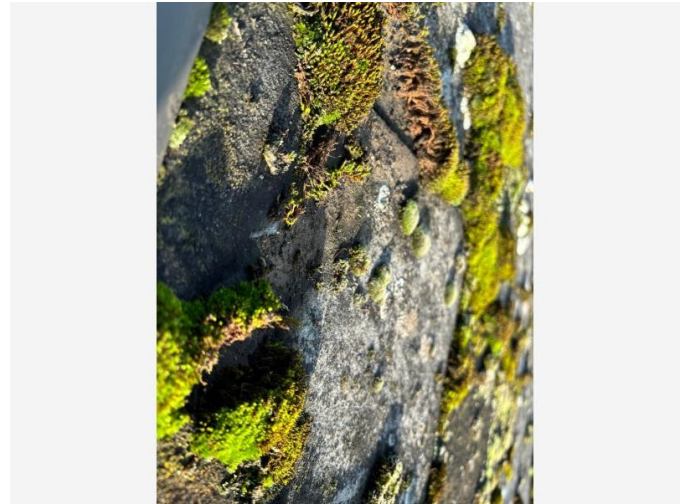
Verwijderen

Er mogen geen zonnepanelen geplaatst worden op de schalies.

| Eindbeoordeling materiaalrisico | Verhoogd materiaalrisico en/of verhoogde kans op vezelvrijgave |

| Asbestsoort (vezeltype) | Alleen chrysotiel |
| Toestand van het materiaal | Matig beschadigd, matig verweerd |

- Zorg voor een veilig beheer. Vermijd het beschadigen van het asbestmateriaal. Controleer de toestand jaarlijks op wijzigingen.

- Eenvoudige handelingen: mag via doe-het-zelf of door werknemer(s) met opleidingsattest eenvoudige handelingen
Laat de schalies verwijderen door een erkend dakwerker of asbestverwijderaar. Stockeer deze in een goed afgesloten container en breng ze naar een asbestverwerkend bedrijf. Draag steeds beschermkledij zoals handschoenen, mondmasker, wegwerpoverall,

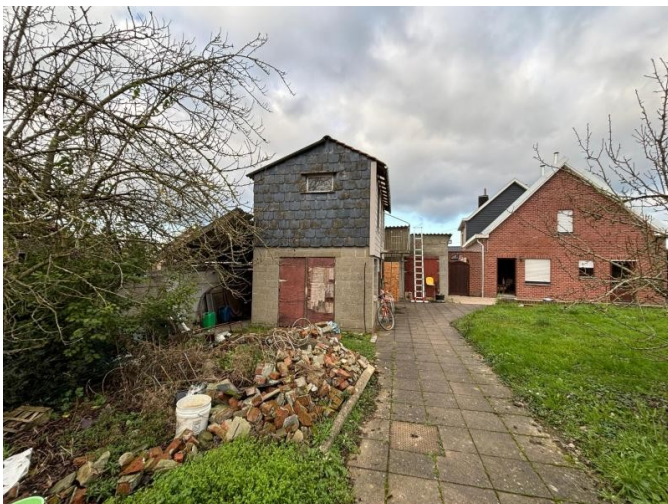
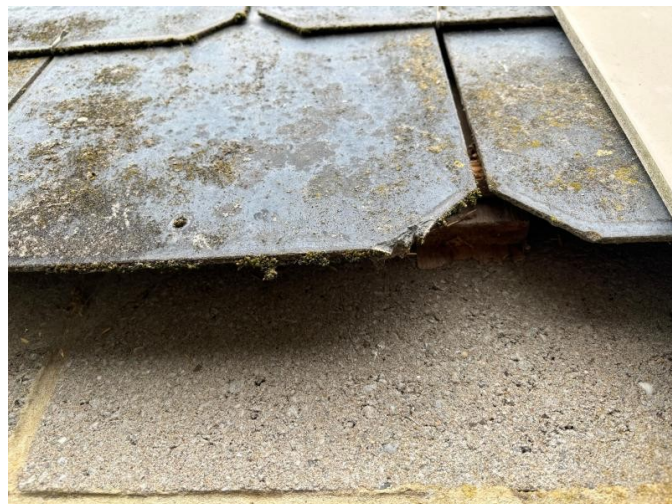
Verwijderen

Verhoogd materiaalrisico en/of verhoogde kans op vezelvrijgave

| Asbestsoort (vezeltype) | Alleen chrysotiel |
| Toestand van het materiaal | Matig beschadigd, matig verweerd |

- Zorg voor een veilig beheer. Vermijd het beschadigen van het asbestmateriaal. Controleer de toestand jaarlijks op wijzigingen.

- Eenvoudige handelingen: mag via doe-het-zelf of door werknemer(s) met opleidingsattest eenvoudige handelingen
Bij renovatie van de woning dienen de schalies verwijderd te worden. Stockeer deze in een goed afgesloten zak en breng ze naar een asbestverwerkend bedrijf of containerpark indien toegelaten. Draag steeds beschermkledij zoals handschoenen, mondmasker, wegwerpoverall,

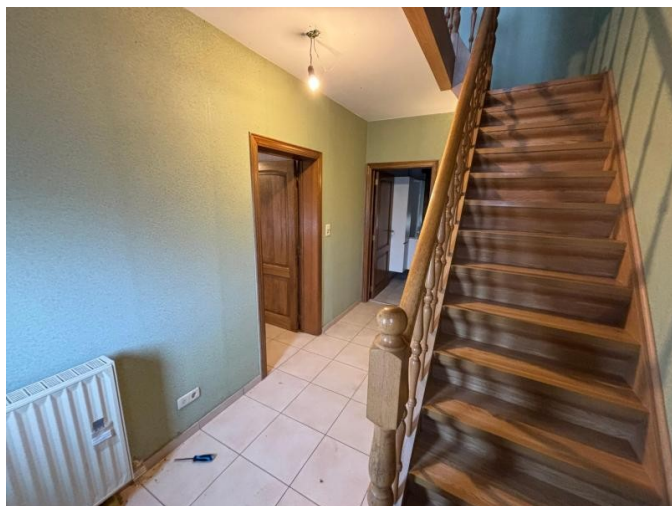
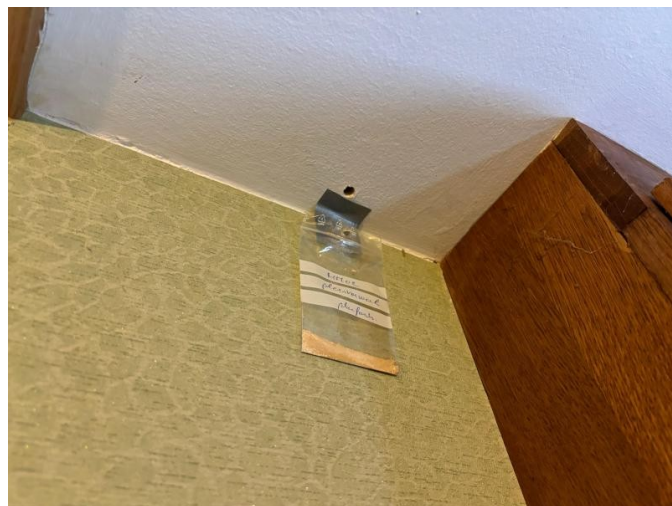
Fiche 17: Pleisterwerk plafonds

Geen asbest

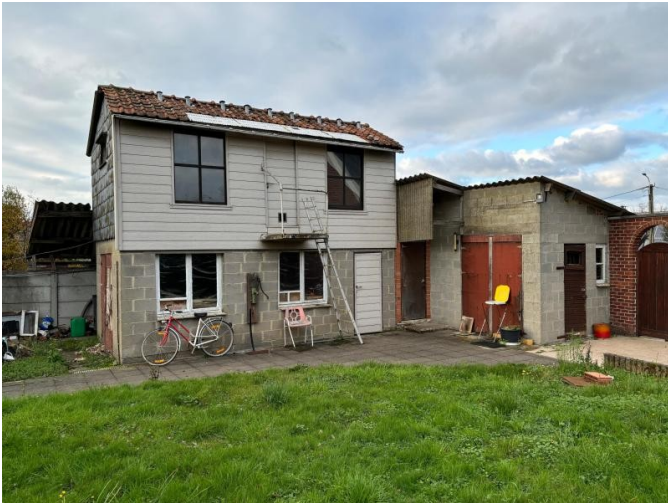
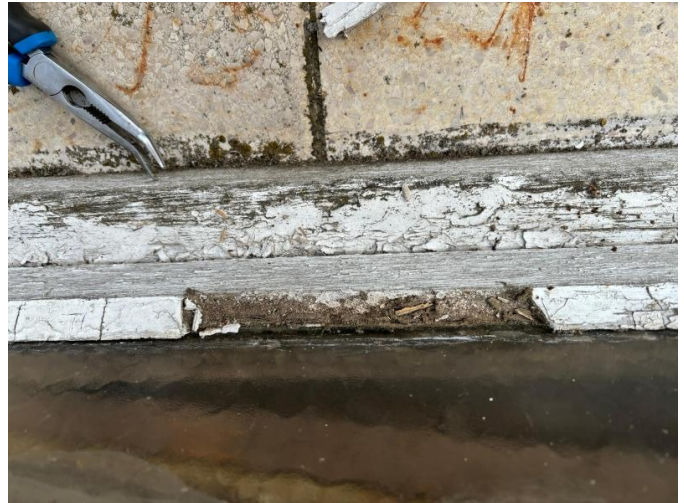
Fiche 18: Mastiek houten ramen

Geen asbest

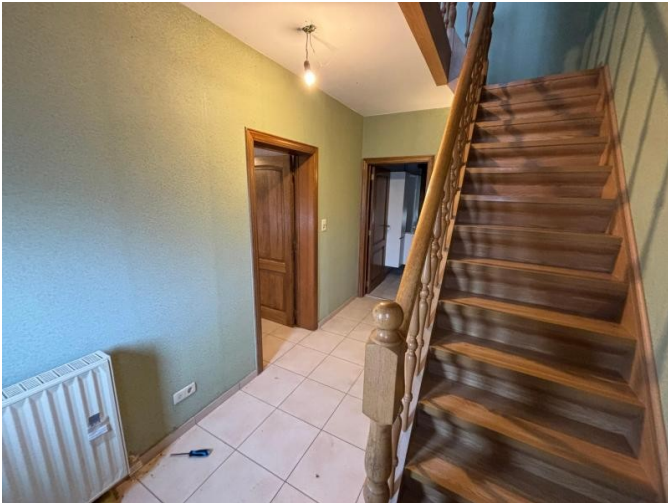
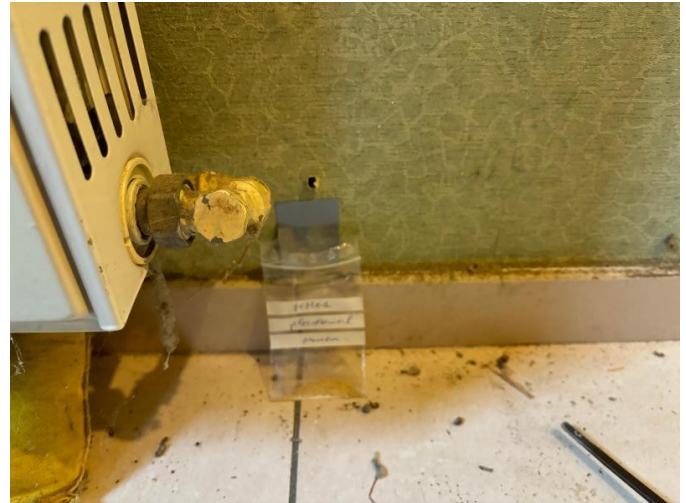
Fiche 19: Pleisterwerk muren

Geen asbest
