Asbestinventarisatetest

Ter Heiden 5, 9620 Zottegem

Attestnummer : 20260316-000043.000

Uitgegeven op : 16.03.2026

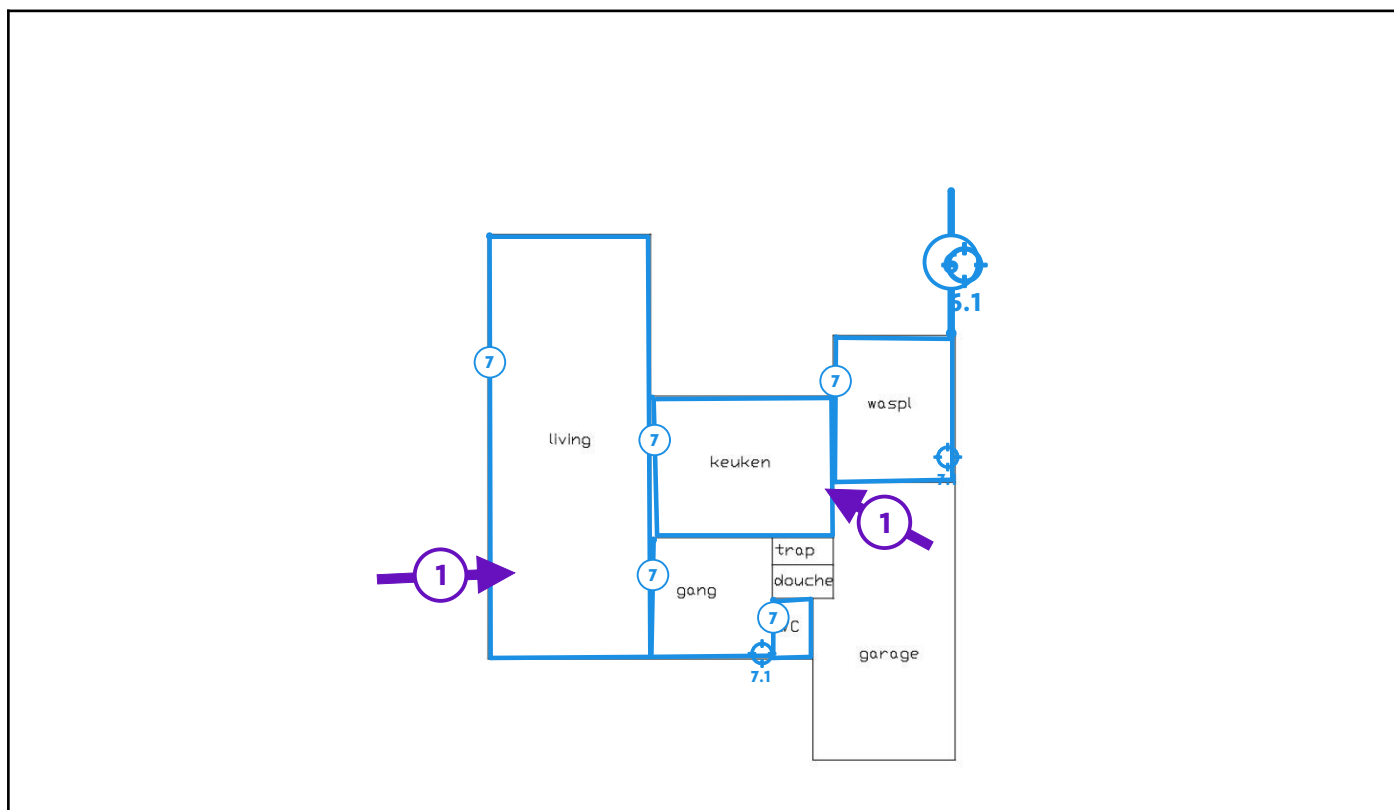
Plan 1.3: grondplan

Beschrijving	Type	Actie
1. Rookgasafvoerkanalen	Beperking	-
6. Leien dakkapellen en tuin	Geen asbest	-
6.1 Code: PS01	Puntmonster	-
7. Pleisterwerk wanden	Geen asbest	-
7.1 Code: MS01	Mengmonster	-

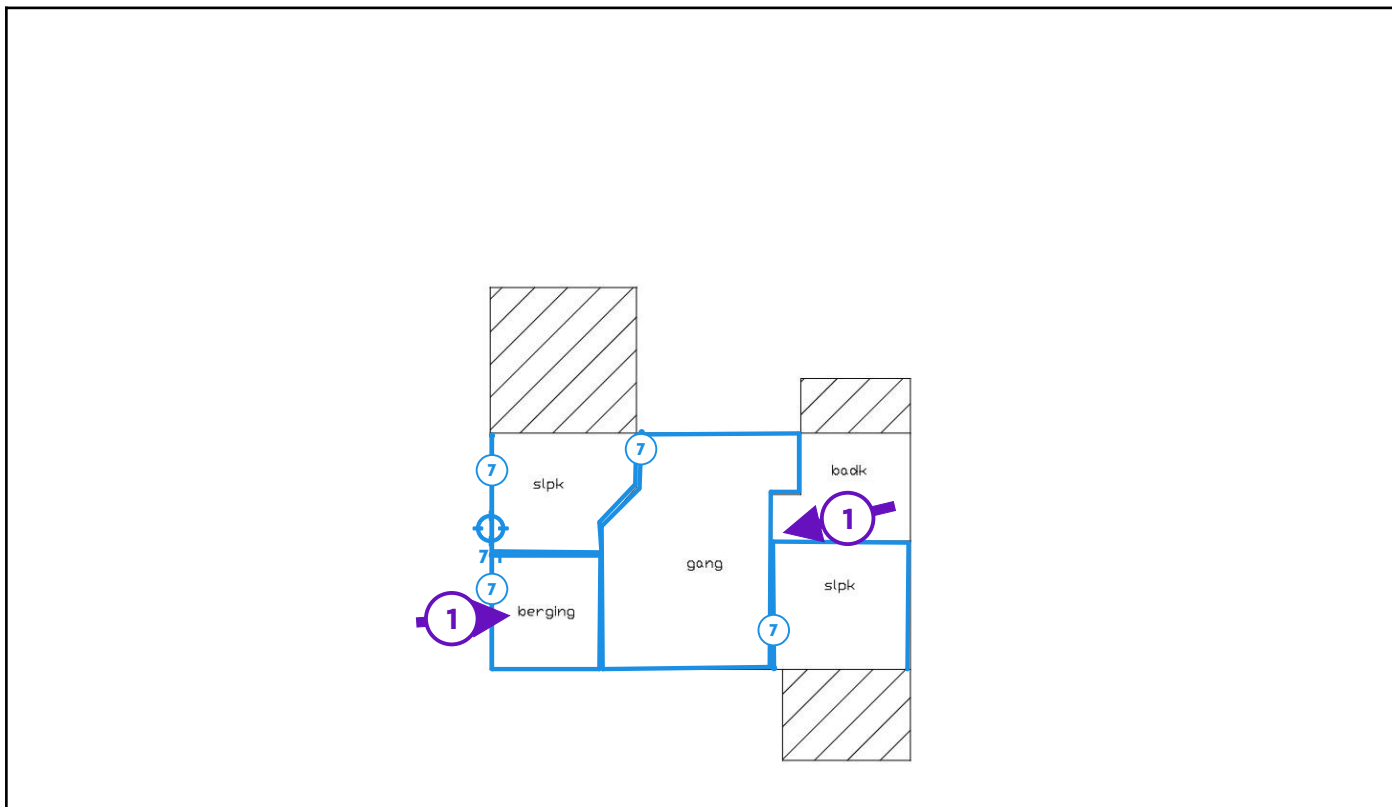
Plan 1.7: verdiep

Beschrijving	Type	Actie
1. Rookgasafvoerkanalen	Beperking	-
7. Pleisterwerk wanden	Geen asbest	-
7.1 Code: MS01	Mengmonster	-

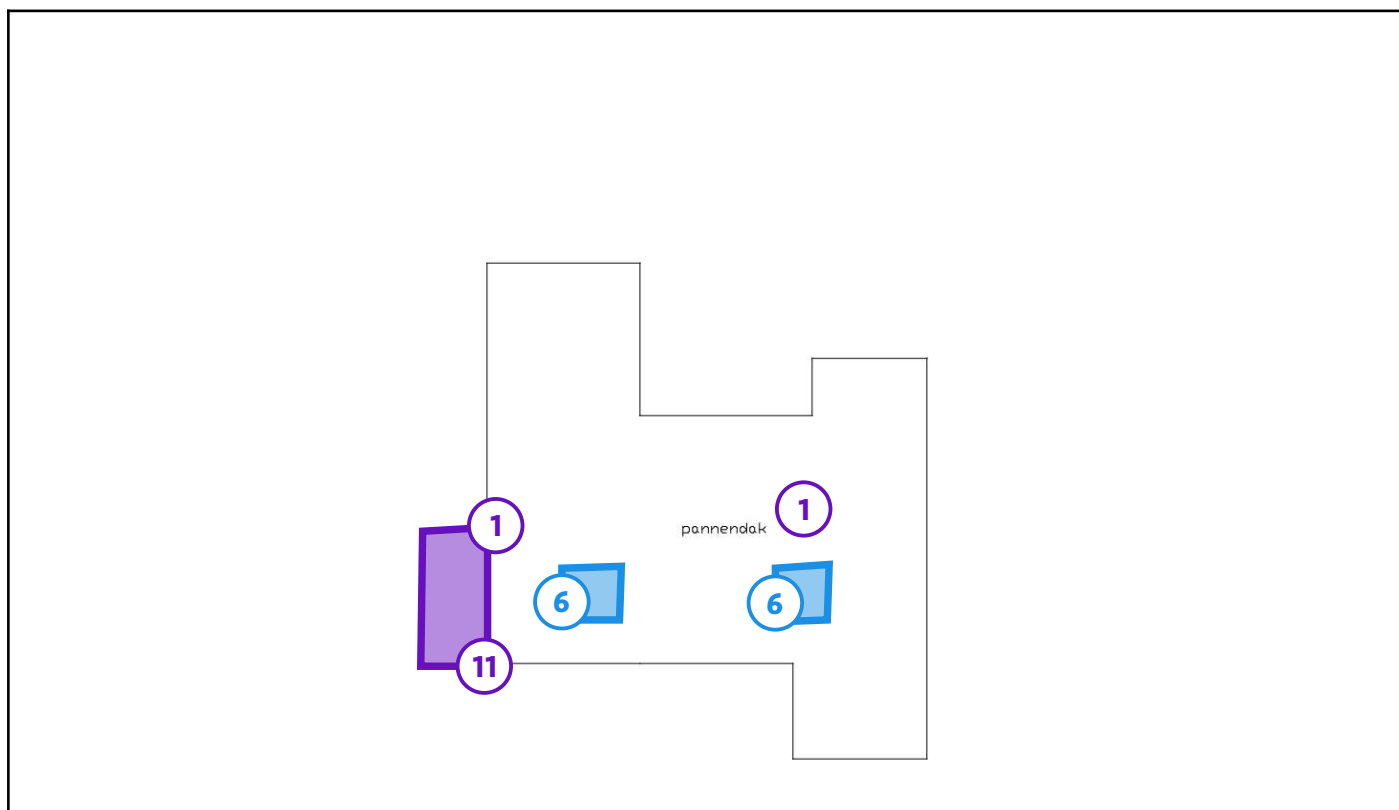
Plan 1.11: dakplan

Beschrijving	Type	Actie
1. Rookgasafvoerkanalen	Beperking	-
6. Leien dakkapellen en tuin	Geen asbest	-
11. Dak in EPDM	Overige ruimte of materiaal	-

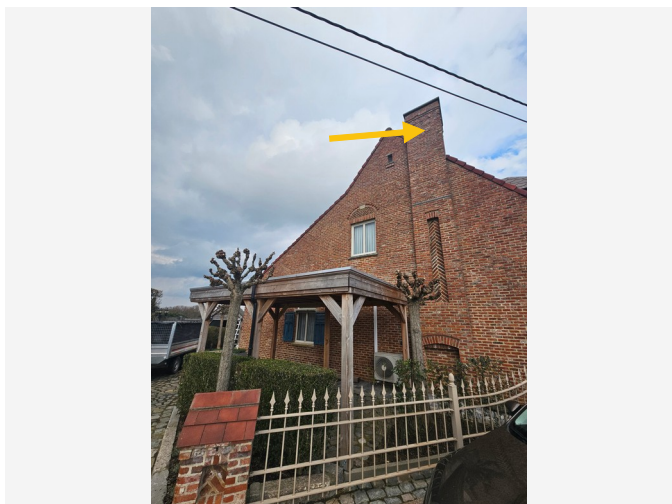
Situeringfoto

Conclusie

Tijdelijke beperking

Reden: Het te onderzoeken materiaal situeert zich hoger dan 3,50 m te rekenen vanaf een veilige ondergrond

Uitleg van de asbestdeskundige: De rookgasafvoerkanalen zijn niet inspecteerbaar van binnenuit. Van buiten zijn deze enkel met een hoogtewerker inspecteerbaar

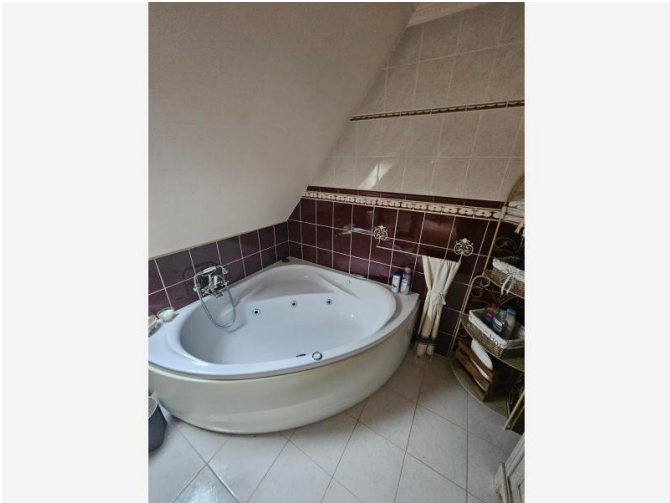
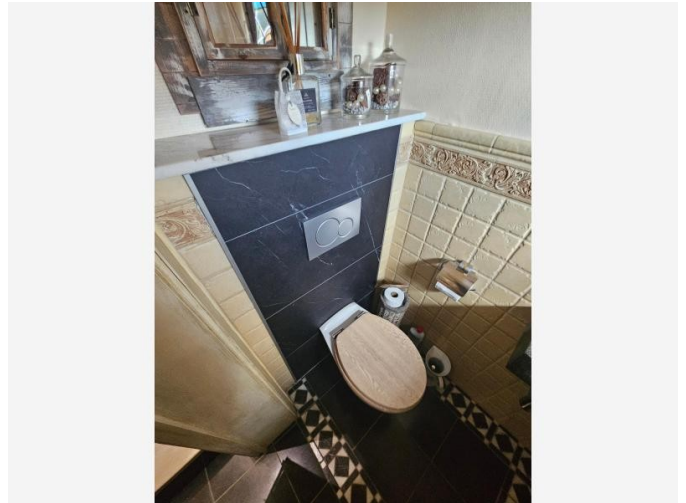
Informatie over een niet-asbestverdacht materiaal

Er zijn wandtegels aanwezig. Deze lijken keramisch van aard en niet asbestverdacht. Het aanhechtingsmateriaal kon niet vastgesteld worden zonder de tegels te beschadigen. Bij werken aan de tegels dient onderzocht te worden of er (asbestverdachte) lijm gebruikt is

Basis voor advies	De asbestdeskundige beoordeelt het materiaal als niet-asbestverdacht.
Primaire drager	Binnenwand
(Asbest)materiaal	Prefab - afwerking - Tegel

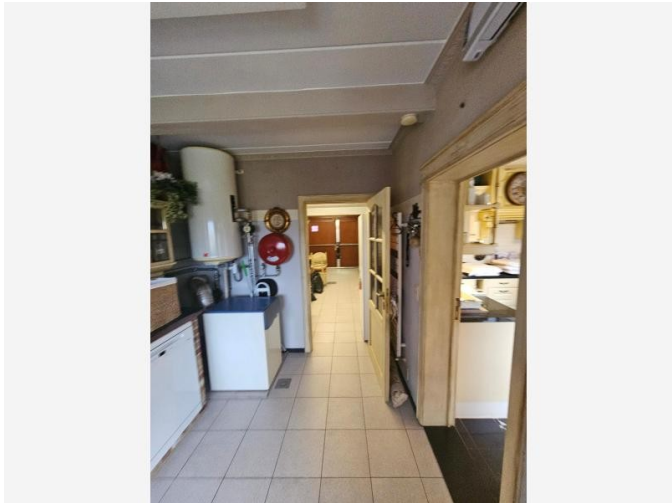
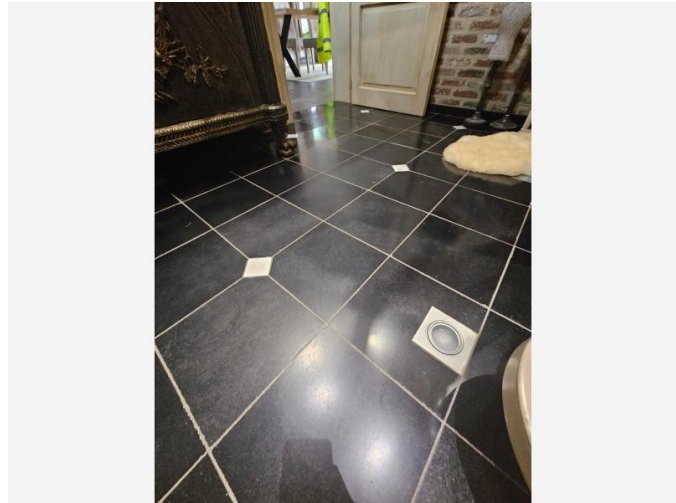
Informatie over een niet-asbestverdacht materiaal

Er zijn vloertegels aanwezig. Deze lijken keramisch van aard en niet asbestverdacht. Het aanhechtingsmateriaal kon niet vastgesteld worden zonder de tegels te beschadigen. Bij werken aan de tegels dient onderzocht te worden of er (asbestverdachte) lijm gebruikt is

Basis voor advies	De asbestdeskundige beoordeelt het materiaal als niet-asbestverdacht.
Primaire drager	Vloer
(Asbest)materiaal	Prefab - afwerking - Tegel

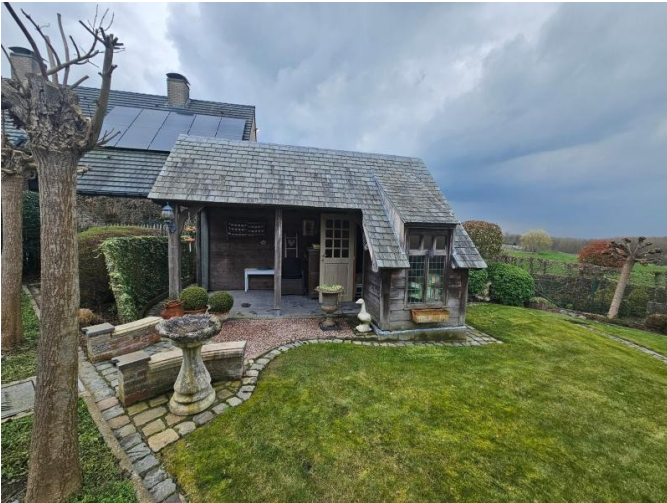
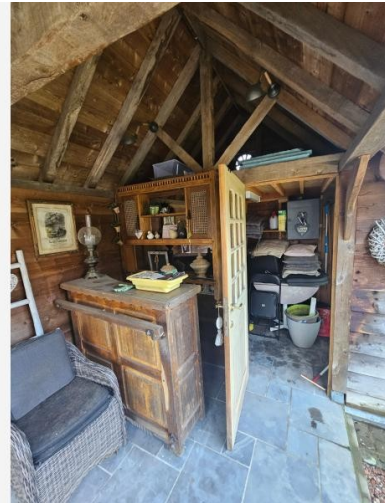
Informatie over een niet-asbestverdacht materiaal

Het tuinhuis is opgebouwd uit hout en natuurleien. Er zijn geen asbestverdachte materialen aangetroffen

De asbestdeskundige beoordeelt het materiaal als niet-asbestverdacht.

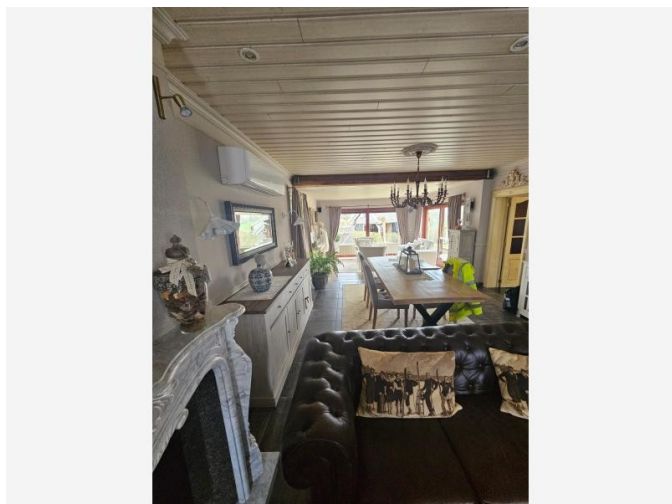
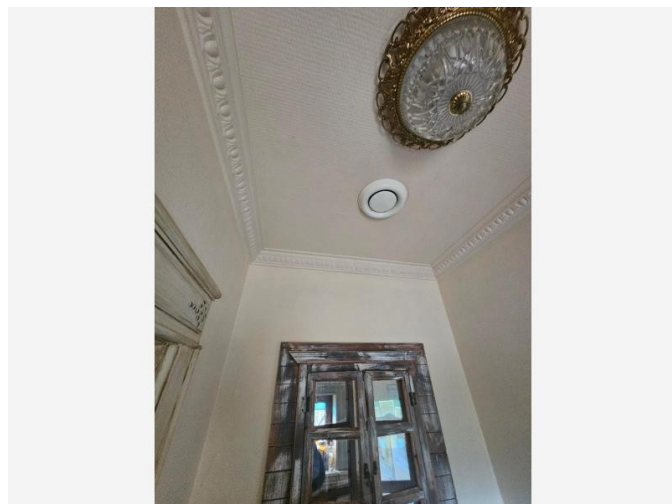
Informatie over een materiaal dat de asbestdeskundige niet kan waarnemen of vaststellen

Er zijn valse plafonds aanwezig in de woning. Vanwege het niet-destructieve karakter van deze inventaris werden achterliggende structuren en materialen niet onderzocht

Basis voor advies	Beoordeling op basis van expertise met een vaststelling door de asbestdeskundige.
Primaire drager	Plafond

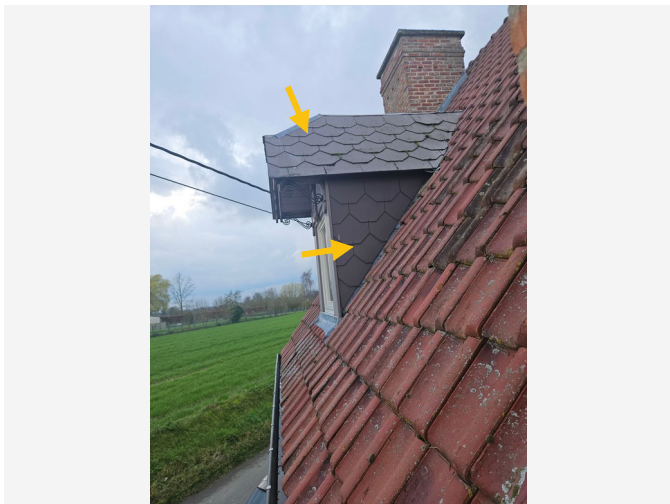
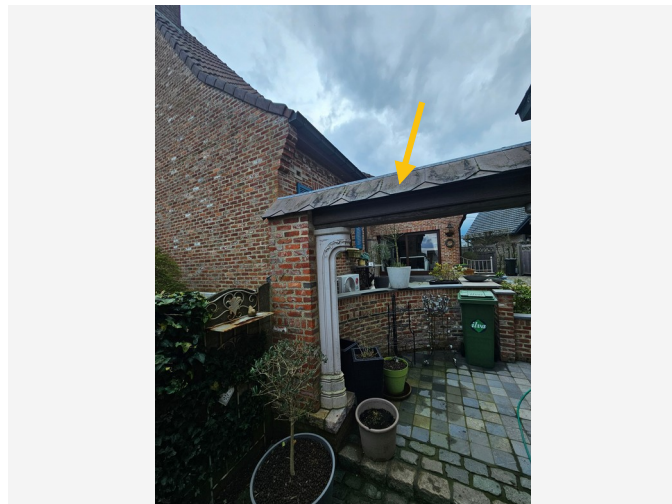
Conclusie

Geen asbest

#	Type	Referentie	Resultaat
6.1	Puntmonster	PS01	Geen asbest

Beschrijving	Leien dakkapellen en tuin
Omgeving	Buiten
Primaire drager	Wand buitenschil
Bindmiddel van materiaal	Cement
Gebondenheid op basis van bindmiddel	Hecht
Hoeveelheid (oppervlakte - aantal)	• 8,00 m ² - 1 stuk
Totale oppervlakte	8,00 m ²
Identificatiemethode	Een monstername door de asbestdeskundige met laboanalyse door een asbestlabo.
Destructieve handeling voor identificatie	Nee
Opmerking	Er zijn leien aanwezig aan 2 van de dakkapellen en op de buitenmuur tussen de woning en de garage. Hiervan werd een puntstaal genomen om asbesthoudendheid uit te sluiten.

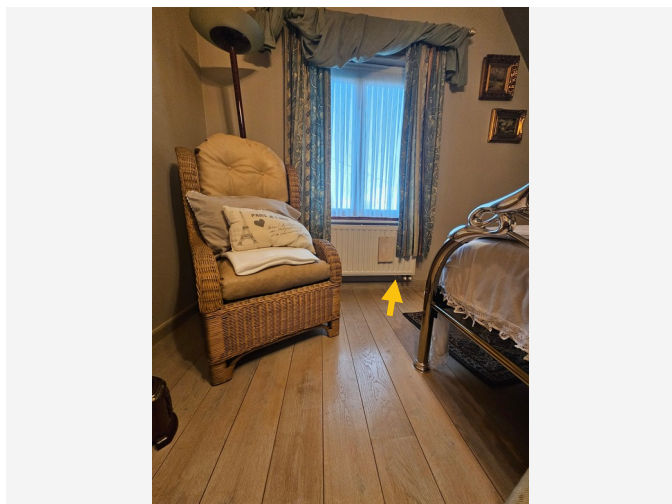
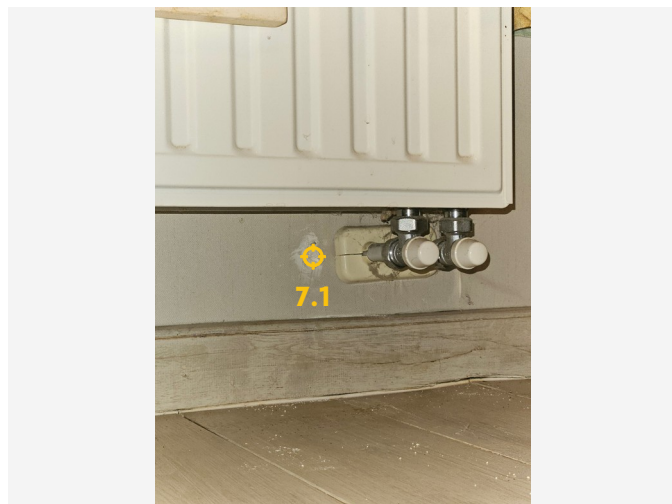
Conclusie

Geen asbest

#	Type	Referentie	Resultaat
7.1	Mengmonster	MS01	Geen asbest

Beschrijving	Pleisterwerk wanden
Omgeving	Binnen
Primaire drager	Binnenwand
Bindmiddel van materiaal	Gips - kalk
Gebondenheid op basis van bindmiddel	Niet-hechtgebonden
Hoeveelheid (oppervlakte - dikte - aantal)	• 300,00 m ² - 1,00 cm - 1 stuk
Totaal volume	3,00 m ³
Identificatiemethode	Een monstername door de asbestdeskundige met laboanalyse door een asbestlabo.
Destructieve handeling voor identificatie	Nee
Opmerking	Er is pleisterwerk aanwezig aan de binnenwanden. Er werd een mengstaal genomen in de gang, de wasplaats en in één van de slaapkamers
