# Asbestinventarisatetest

Laerebeke 2, 9570 Lierde

Attestnummer : 20260701-000372.000

Uitgegeven op : 01.07.2026

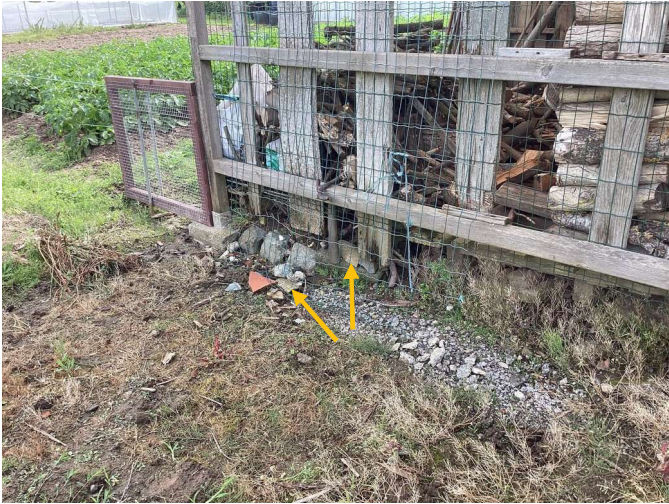
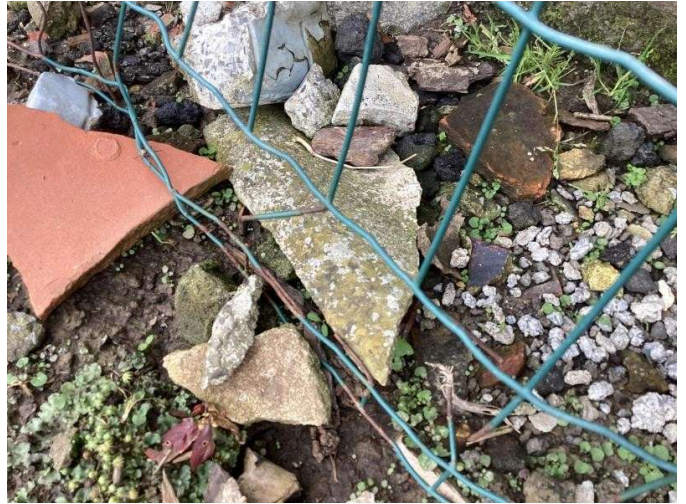
## Fiche 1: Resten golfplaten

Asbestmateriaal – afvalstof

Het asbestmateriaal valt onder de mijlpaal van 2040.

**Dringend verwijderen**

- Verwijder het asbestafval.

- Eenvoudige handelingen: mag via doe-het-zelf of door werknemer(s) met opleidingsattest eenvoudige handelingen  
Momenteel lopen er verschillende acties vanuit de afvalintercommunales om asbestafval op een eenvoudige en veilige manier te laten wegvoeren en storten. Informeer u daarvoor bij deze intercommunales of bij uw stad of gemeente. Raadpleeg voor de start van de werken en voor meer informatie zeker de toelichtingen achteraan dit asbestinventarisatetest en op de site [www.asbestinfo.be](http://www.asbestinfo.be). Dit afval mag enkel verwijderd worden zonder het te breken of te beschadigen. Vermijd stofvorming en stofverspreiding op elk moment van de werken en bevochtig of fixeer het materiaal. Zorg voor gepaste persoonlijke beschermingsmiddelen: minimaal FFP3-mondmasker (EN 149), wegwerpoverall met kap (minimaal Cat III, type 5/6), wegwerphandschoenen en overschoenen of afspoelbaar schoeisel. Bewaar bewijsdocumenten van de asbestverwijdering (facturen, werkplannen, foto's, afgiftebewijzen afval, vrijgavemetingen....) met het oog op een aanpassing van het asbestattest.

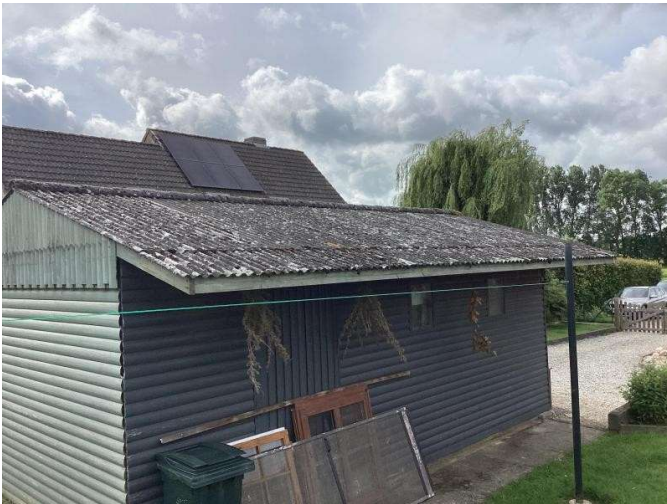
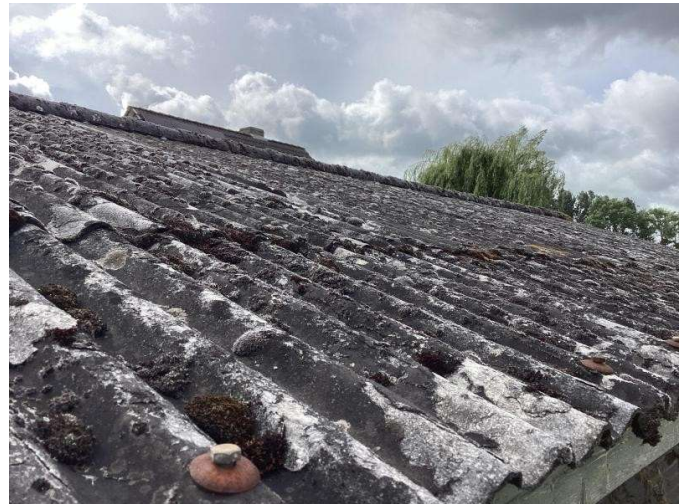
Het asbestmateriaal valt onder de mijlpaal van 2034.

**Dringend verwijderen**

| Eindbeoordeling materiaalrisico | Hoog materiaalrisico en/of hoge kans op vezelvrijgave |

| Gebondenheid | Categorie 1: hechtgebonden in oorsprong |
| Asbestsoort (vezeltype) | Crocidoliet aanwezig |
| Asbestconcentratie | Laag (< 50%) |
| Toestand van het materiaal | Matig beschadigd, matig verweerd |

- Verwijder dit asbestmateriaal zo snel mogelijk. Volg de toestand goed op.
- Hemelwater dat afspoelt van asbestcement daken of gevels kan asbestdeeltjes bevatten. Gebruik het enkel voor gesloten circuits (bv. spoelen toiletten). Reinig na het vervangen van het dak of de gevel de dakgoten en regenwaterput of -ton om asbesthoudend sediment of slib te verwijderen
- Voer bijkomende staalname(s) uit.

- Eenvoudige handelingen: mag via doe-het-zelf of door werknemer(s) met opleidingsattest eenvoudige handelingen  
Niettegenstaande veel particulieren zonder de gepaste opleiding zelf dergelijke toepassingen verwijderen beveel ik toch sterk aan dit uit te besteden aan of zich ten minste te laten bijstaan door een voor dergelijke taak opgeleid persoon zodat de nodige veiligheidsmaatregelen op het vlak van persoonlijke bescherming, contaminatie van de omgeving en het milieu omwille van de verwijdering en afvoer van het materiaal strikt kunnen worden toegepast.

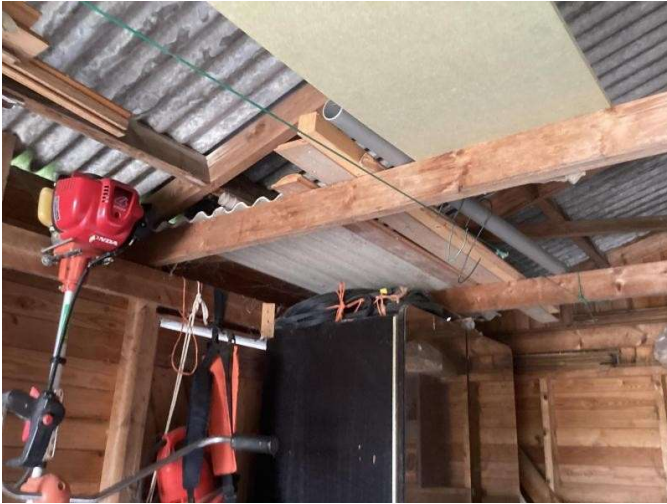
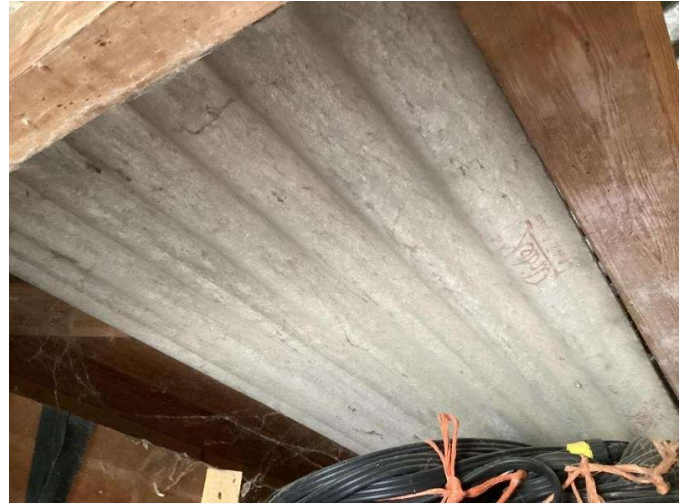
Het asbestmateriaal valt onder de mijlpaal van 2040.

**Dringend verwijderen**

| Beschrijving | Gedemonteerde golfplaat |

- Verwijder het asbestafval.

- Eenvoudige handelingen: mag via doe-het-zelf of door werknemer(s) met opleidingsattest eenvoudige handelingen  
Momenteel lopen er verschillende acties vanuit de afvalintercommunales om asbestafval op een eenvoudige en veilige manier te laten wegvoeren en storten. Informeer u daarvoor bij deze intercommunales of bij uw stad of gemeente. Raadpleeg voor de start van de werken en voor meer informatie zeker de toelichtingen achteraan dit asbestinventarisatetest en op de site [www.asbestinfo.be](http://www.asbestinfo.be). Dit afval mag enkel verwijderd worden zonder het te breken of te beschadigen. Vermijd stofvorming en stofverspreiding op elk moment van de werken en bevochtig of fixeer het materiaal. Zorg voor gepaste persoonlijke beschermingsmiddelen: minimaal FFP3-mondmasker (EN 149), wegwerpoverall met kap (minimaal Cat III, type 5/6), wegwerphandschoenen en overschoenen of afspoelbaar schoeisel. Bewaar bewijsdocumenten van de asbestverwijdering (facturen, werkplannen, foto's, afgiftebewijzen afval, vrijgavemetingen....) met het oog op een aanpassing van het asbestattest.

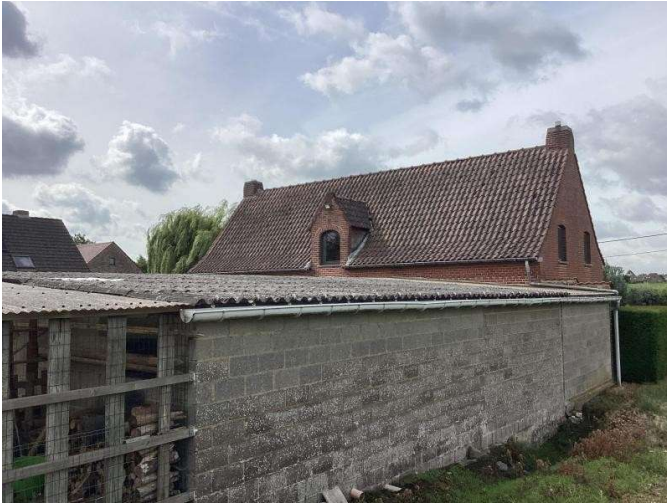
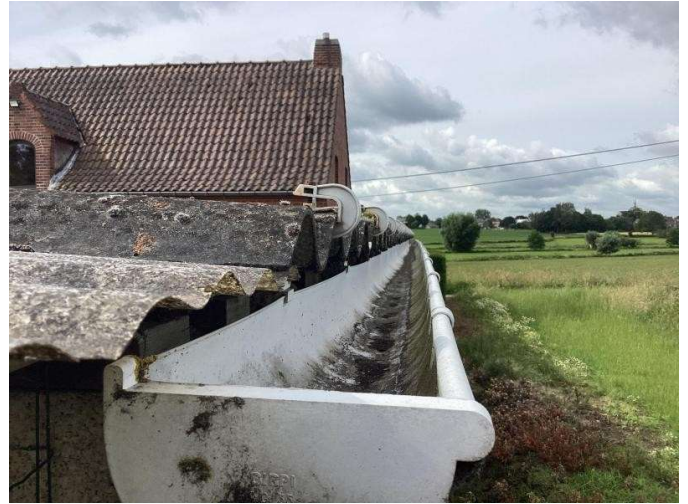
Het asbestmateriaal valt onder de mijlpaal van 2040.

**Dringend verwijderen**

| Beschrijving | Slib/mos dakgoten |
| Type afvalstof | Betreft resten (contaminatie) van verwerking of beschadiging |

- Verwijder het asbestafval.

- Eenvoudige handelingen: mag via doe-het-zelf of door werknemer(s) met opleidingsattest eenvoudige handelingen  
Momenteel lopen er verschillende acties vanuit de afvalintercommunales om asbestafval op een eenvoudige en veilige manier te laten wegvoeren en storten. Informeer u daarvoor bij deze intercommunales of bij uw stad of gemeente. Raadpleeg voor de start van de werken en voor meer informatie zeker de toelichtingen achteraan dit asbestinventarisatetest en op de site [www.asbestinfo.be](http://www.asbestinfo.be). Dit afval mag enkel verwijderd worden zonder het te breken of te beschadigen. Vermijd stofvorming en stofverspreiding op elk moment van de werken en bevochtig of fixeer het materiaal. Zorg voor gepaste persoonlijke beschermingsmiddelen: minimaal FFP3-mondmasker (EN 149), wegwerpoverall met kap (minimaal Cat III, type 5/6), wegwerphandschoenen en overschoenen of afspoelbaar schoeisel. Bewaar bewijsdocumenten van de asbestverwijdering (facturen, werkplannen, foto's, afgiftebewijzen afval, vrijgavemetingen....) met het oog op een aanpassing van het asbestattest.

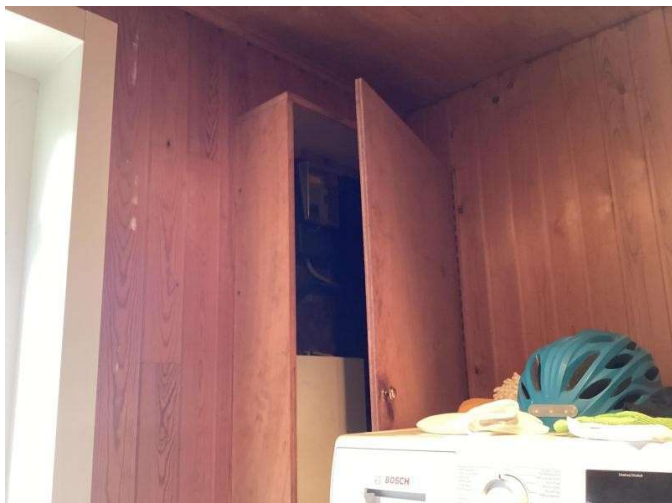
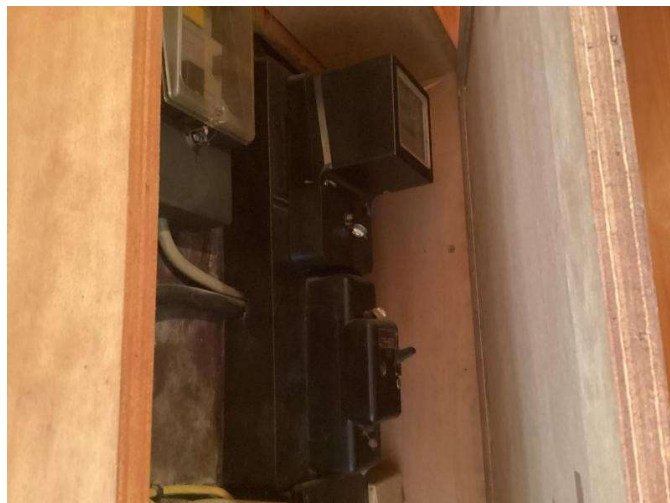
## Fiche 6: Bakelieten schakelaars en elektrisch materiaal

Asbestmateriaal

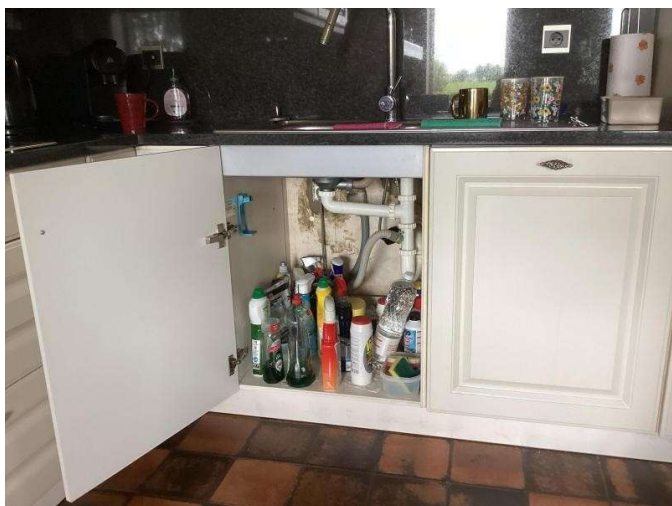
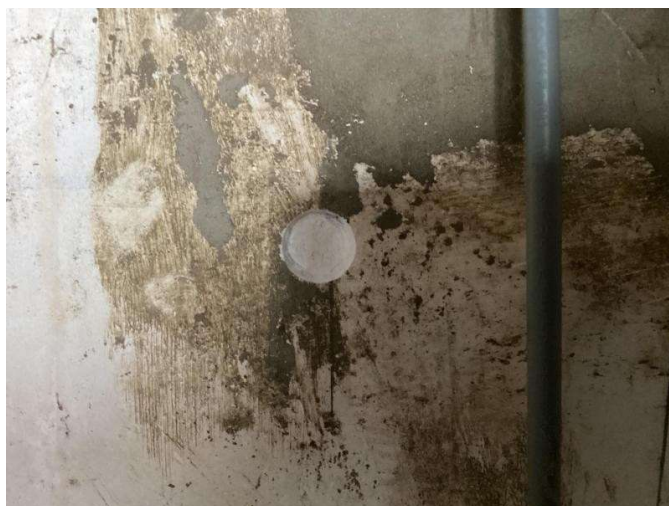
## Fiche 12: Pleisterwerk wanden

Geen asbest

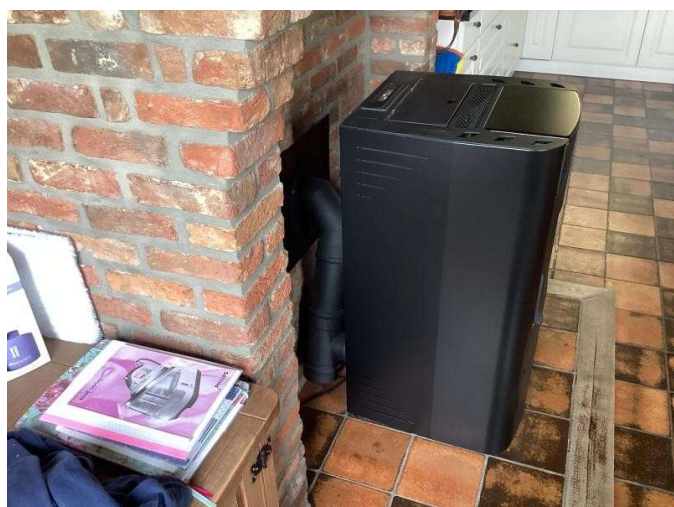
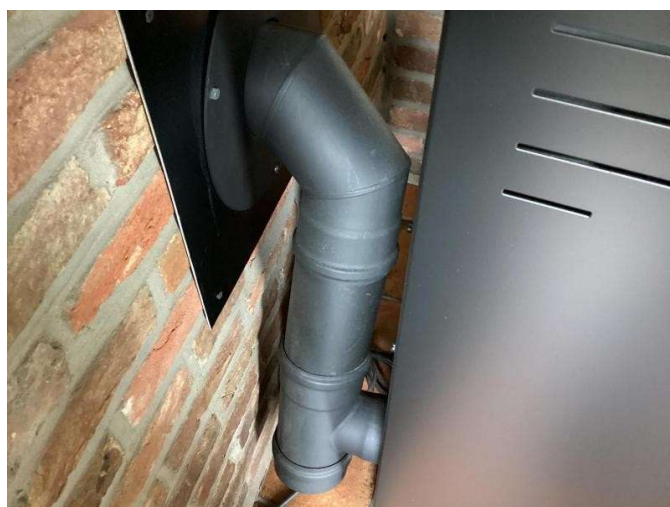
### Fiche 15: Rookgaskanalen

| Beschrijving | Notitie | Terug te vinden op plannen |
|---|---|---|
| Fiche 15: Rookgaskanalen | De rookgaskanalen van het gebouw zijn niet asbestverdacht. | - |

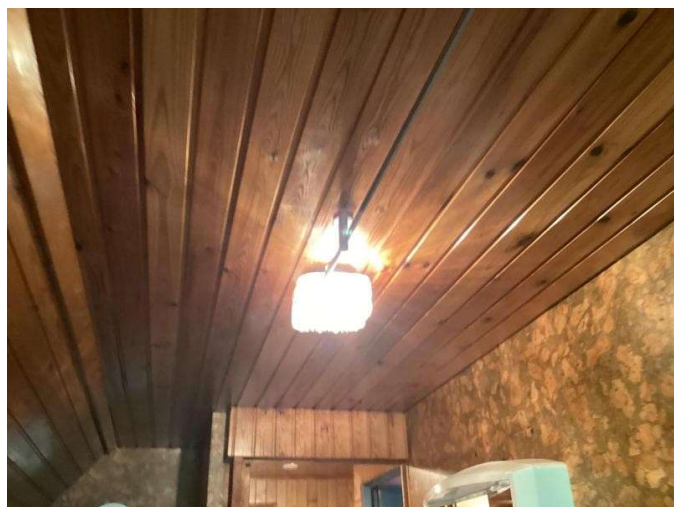
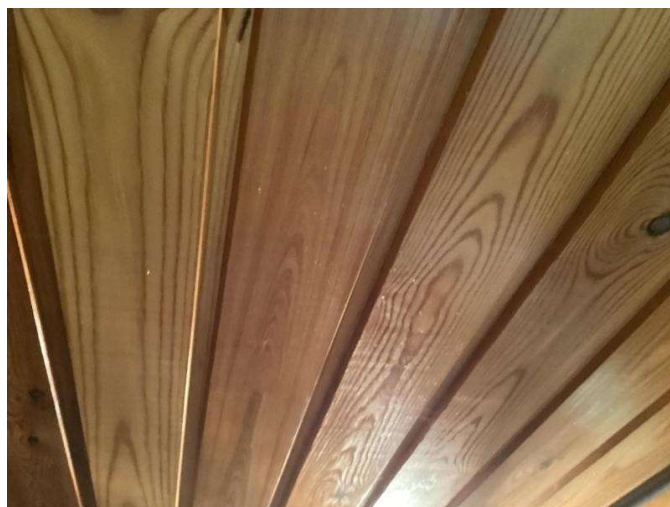
### Fiche 16: Pleisterwerk plafonds

| Beschrijving | Notitie | Terug te vinden op plannen |
|---|---|---|
| Fiche 16: Pleisterwerk plafonds | Tijdens het plaatsbezoek werd vastgesteld dat alle plafonds van de woning zijn afgewerkt met niet-asbestverdachte materialen. De mogelijkheid bestaat echter dat er zich pleisterwerk onder deze toepassingen bevindt, wat wel een asbestverdachte materie is. Aangezien de inventarisatie naar aanleiding van dit asbestattest niet-destructief is kan dit dus niet geïnspecteerd of beoordeeld worden. Nodige voorzichtigheid is dus geboden. | - |
