# Asbestinventarisatetest

Patattenstraat 22, 9500 Geraardsbergen

Attestnummer : 20260807-000190.000

**Niet-asbestveilig**

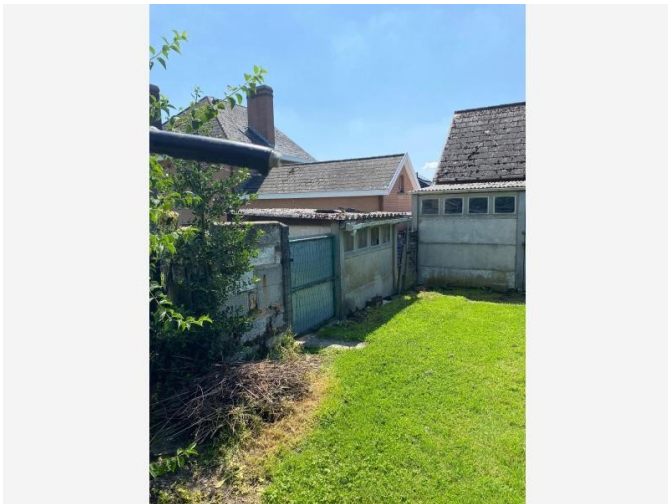
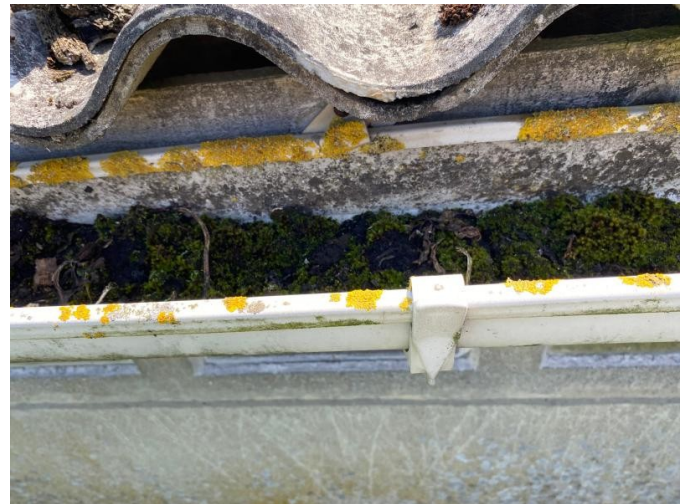
| Fiche 1: Asbestgolfplaten..... | 24 |

Het asbestmateriaal valt onder de mijlpaal van 2034.

**Dringend verwijderen**

| Eindbeoordeling materiaalrisico | Hoog materiaalrisico en/of hoge kans op vezelvrijgave |

| Asbestsoort (vezeltype) | Crocidoliet aanwezig |
| Toestand van het materiaal | Matig beschadigd, matig verweerd |

| Beschrijving | Asbestgolfplaten |
| Identificatiemethode | <p>De asbestdeskundige beoordeelt het materiaal als asbestverdacht en dus asbesthoudend, en dit zonder monsternamen.</p> <p>Motivatie: De opdrachtgever weigert om het materiaal te laten bemonsteren.</p> |

- Zorg voor een veilig beheer. Vermijd het beschadigen van het asbestmateriaal. Controleer de toestand jaarlijks op wijzigingen.
- Hemelwater dat afspoelt van asbestcement daken of gevels kan asbestdeeltjes bevatten. Gebruik het enkel voor gesloten circuits (bv. spoelen toiletten). Reinig na het vervangen van het dak of de gevel de dakgoten en regenwaterput of -ton om asbesthoudend sediment of slib te verwijderen
- Voer bijkomende staalname(s) uit.

- Eenvoudige handelingen: mag via doe-het-zelf of door werknemer(s) met opleidingsattest eenvoudige handelingen  
Verplicht op te nemen
  - Mondmasker FFP3
  - Stofdichte en waterbestendige wegwerpovertal, type 5 met kap
  - Wegwerphandschoenen – vast te plakken aan je overall. De handschoenen zijn afwasbaar, ondoorlatend en

- Vermijd stofvorming op elk moment van de werken bij de voorbereiding, de verwijdering en de reiniging van de werkzone. Doe dit door regelmatig tijdens de werken het asbestmateriaal te bevochtigen of te fixeren. Dat doet u door water te vernevelen of door een aangepast fixeermiddel te gebruiken. U vindt zo'n fixeermiddel in de gespecialiseerde bouwhandel. Een fixeermiddel houdt in tegenstelling tot water de vezels nog steeds gebonden na het opdrogen ervan.

- Demonteer asbestmaterialen door ze één voor één met de hand los te maken of los te schroeven

- Asbest niet breken of beschadigen

- Gooi asbestmaterialen zoals dakleien nooit naar beneden, maar breng ze voorzichtig naar de begane grond.

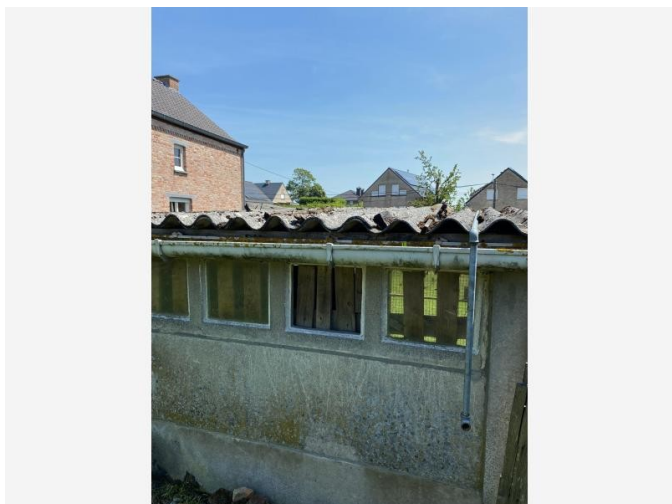
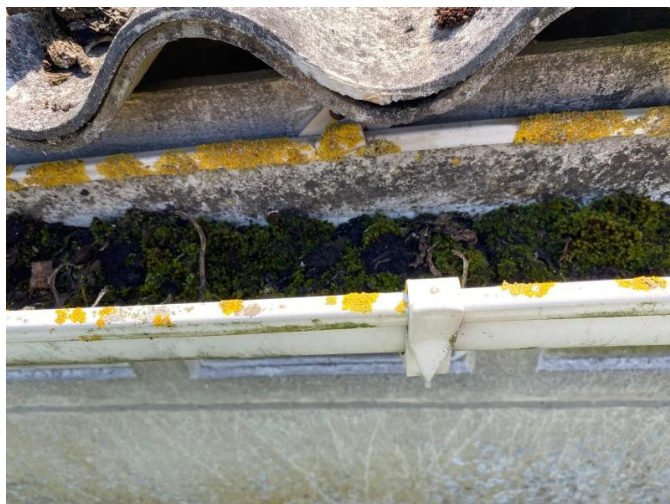
## Fiche 2: Slib in dakgoot

Het asbestmateriaal valt onder de mijlpaal van 2040.

**Dringend verwijderen**

| Beschrijving | Slib in dakgoot |
| Type resten (contaminatie) | <ul style="list-style-type: none"> <li>• Stof, deeltjes &lt; 4 mm, flinters, gruis (los, opliggend)</li> </ul> |
| Bron van de resten | Mos |
| Gebondenheid resten | Niet hecht |
| Hoeveelheid (gewicht - aantal) | <ul style="list-style-type: none"> <li>• 4,50 kg - 1 stuk</li> </ul> |

- Verwijder het asbestafval.

- Eenvoudige handelingen: mag via doe-het-zelf of door werknemer(s) met opleidingsattest eenvoudige handelingen  
Verwijderen en afvoeren.

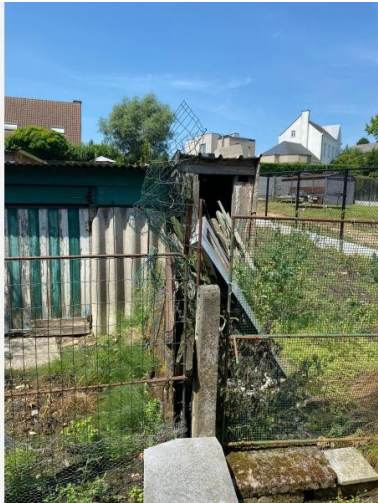
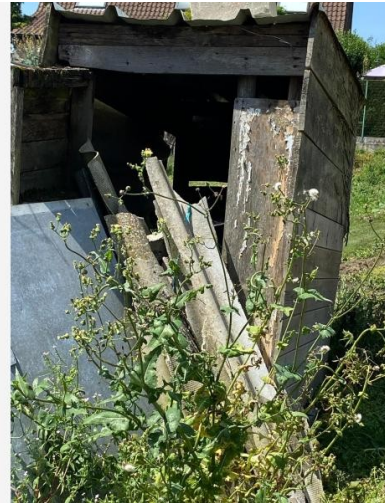
| Fiche 3: Asbestgolfplaten..... | 30 |

Het asbestmateriaal valt onder de mijlpaal van 2040.

**Dringend verwijderen**

| Beschrijving | Asbestgolfplaten |
| Aanwezige resten | Losse asbestgolfplaten |
| Hoeveelheid (gewicht - aantal) | <ul style="list-style-type: none"><li>40,00 kg - 1 stuk</li></ul> |

- Verwijder het asbestafval.

- Eenvoudige handelingen: mag via doe-het-zelf of door werknemer(s) met opleidingsattest eenvoudige handelingen  
Verwijderen in één geheel zonder te breken.

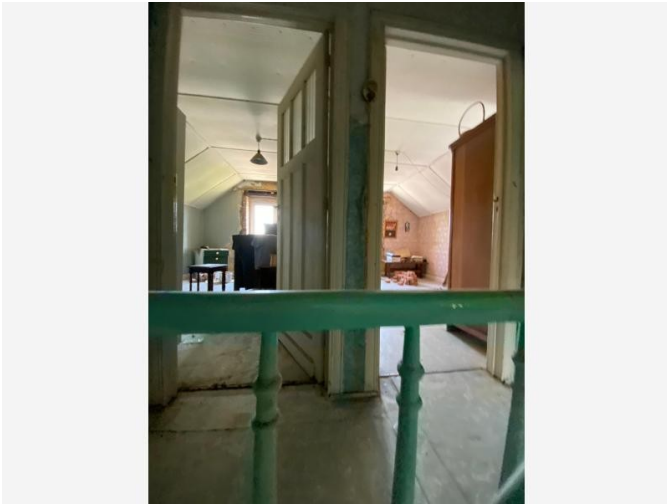
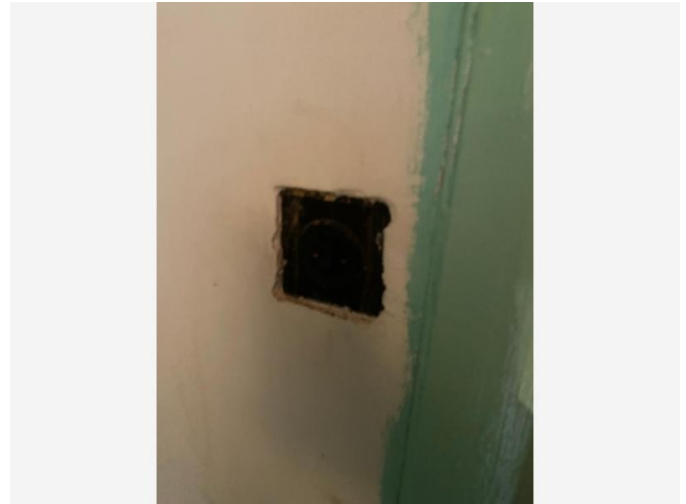
| Fiche 4: Bakeliet..... | 32 |

Het asbestmateriaal valt onder de mijlpaal van 2040.

Zorgvuldig beheren

| Eindbeoordeling materiaalrisico | Laag materiaalrisico en/of verlaagde kans op vezelvrijgave |

| Asbestsoort (vezeltype) | Crocidoliet aanwezig |
| Toestand van het materiaal | Onbeschadigd, niet verweerd |

| Beschrijving | Bakeliet |
| Identificatiemethode | <p>De asbestdeskundige beoordeelt het materiaal als asbestverdacht en dus asbesthoudend, en dit zonder monstername.</p> <p>Motivatie: De monstername brengt andere schade aan dan schade die inherent is aan de monstername.</p> |

- Zorg voor een veilig beheer. Vermijd het beschadigen van het asbestmateriaal. Controleer de toestand jaarlijks op wijzigingen.

Dit materiaal mag via eenvoudige handelingen weggenomen worden.

Zorg ervoor dat het materiaal niet breekt.

De elektriciteitsmeter is eigendom van de nutsmaatschappij en zal ook door hen meegenomen worden na verwijdering.

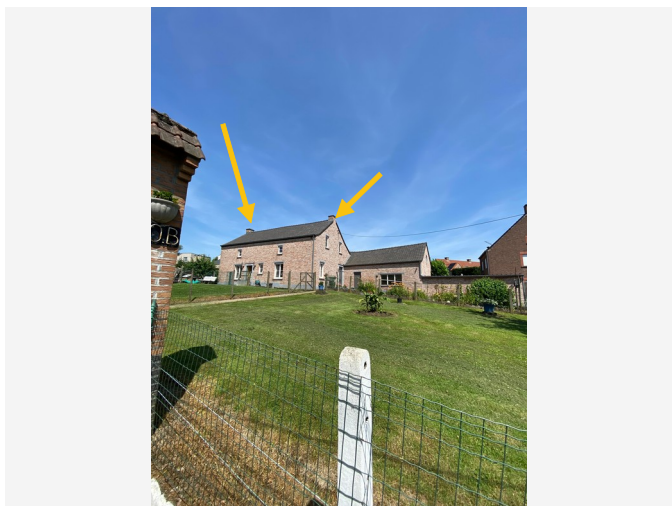
| Fiche 5: Schouw..... | 36 |

**Reden:** Het te onderzoeken materiaal situeert zich hoger dan 3,50 m te rekenen vanaf een veilige ondergrond

**Uitleg van de asbestdeskundige:** Het is niet mogelijk om de schouwen te controleren.

Uiterlijk zijn er geen verdachte rookgaskanalen aanwezig.

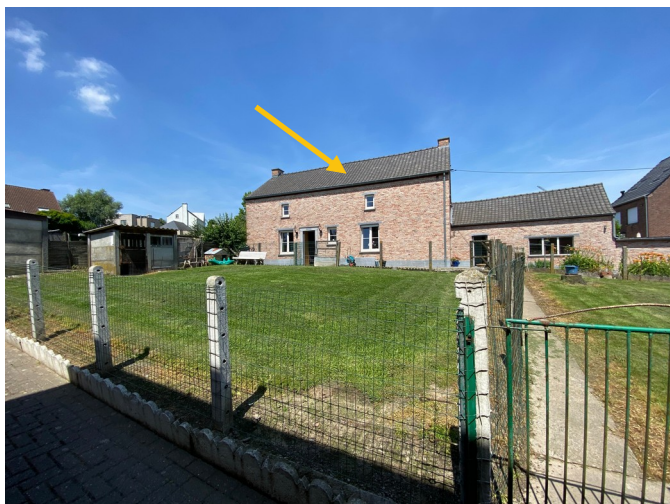
| Fiche 6: Zolder..... | 37 |

**Reden:** Er is geen volledige risicobeoordeling mogelijk

**Uitleg van de asbestdeskundige:** Het is niet mogelijk om de zolder te controleren aangezien dit is dichtgemaakt en er geen toegang is.

Verder is het ook niet mogelijk om het onderdak te controleren. We hebben geprobeerd dit via de isolatie te bekijken, maar dit is niet mogelijk. Er is een dikte van +/- 360mm isolatie aanwezig. Langs de buitenkant controleren is niet mogelijk omwille van de hoogte en de afwezigheid van een velux.

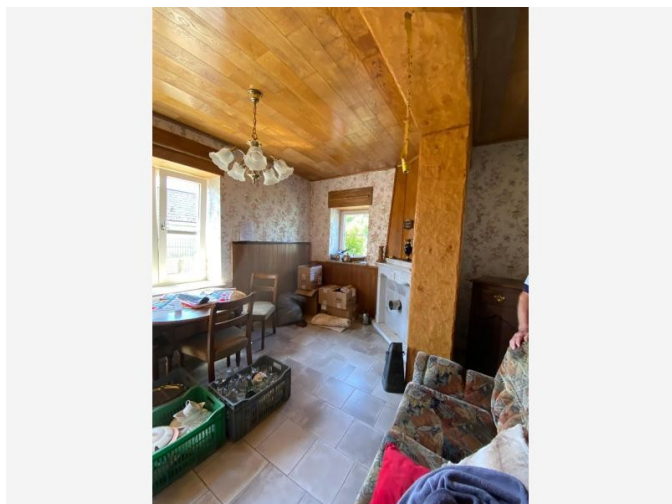
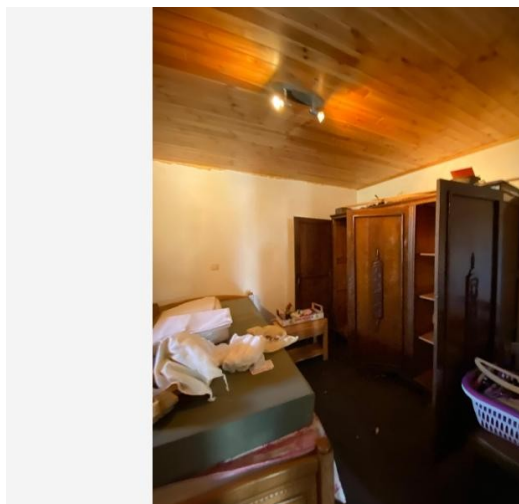
| Fiche 7: Verlaagd plafond..... | 39 |

Het plafond bestaat uit houten planchetten. Wat hieronder aanwezig is, is niet gekend.

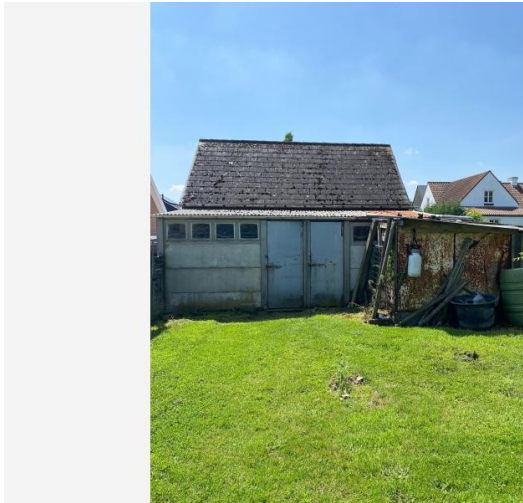
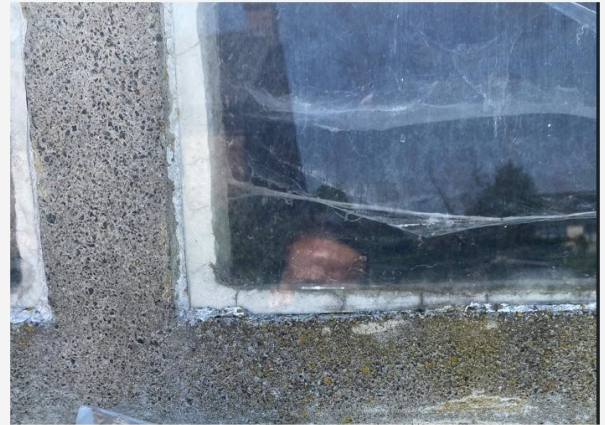
## Fiche 8: M2 - mastiek tuinkot

Geen asbest

| # | Type | Referentie | Resultaat |
|---|---|---|---|
| 8.1 | Puntmonster | 9483085 | Geen asbest |

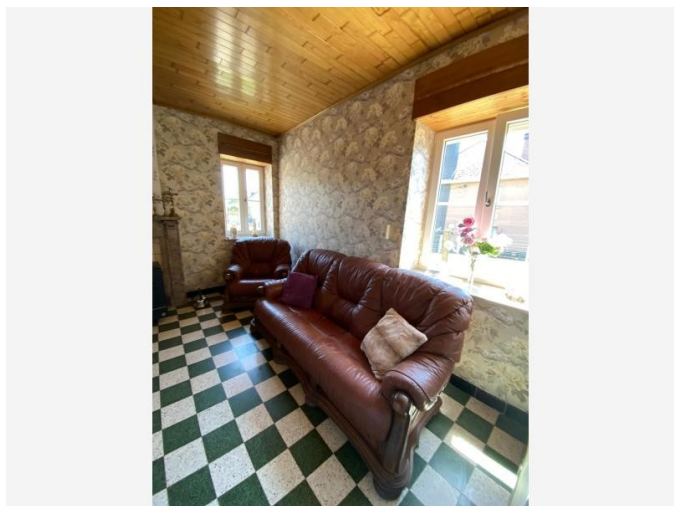
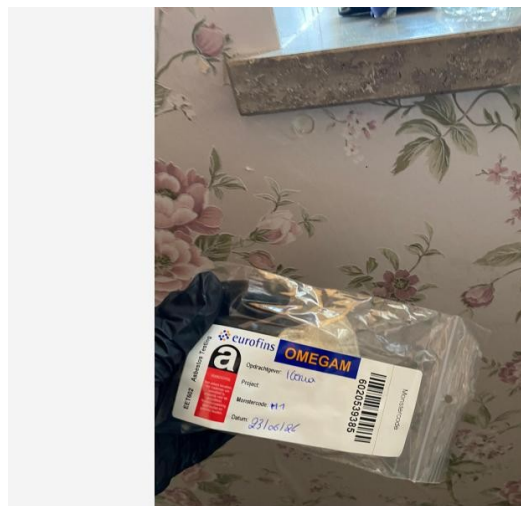
## Fiche 9: M1 - Pleisterwerk muren

Geen asbest

| # | Type | Referentie | Resultaat |
|---|---|---|---|
| 9.1 | Mengmonster | 9483084 | Geen asbest |

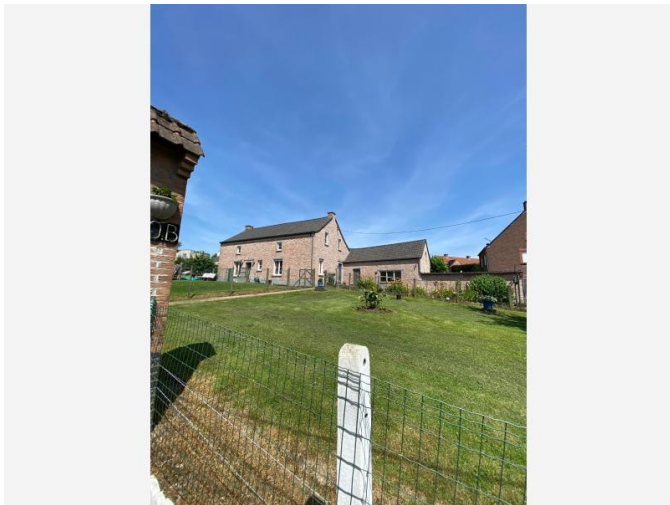
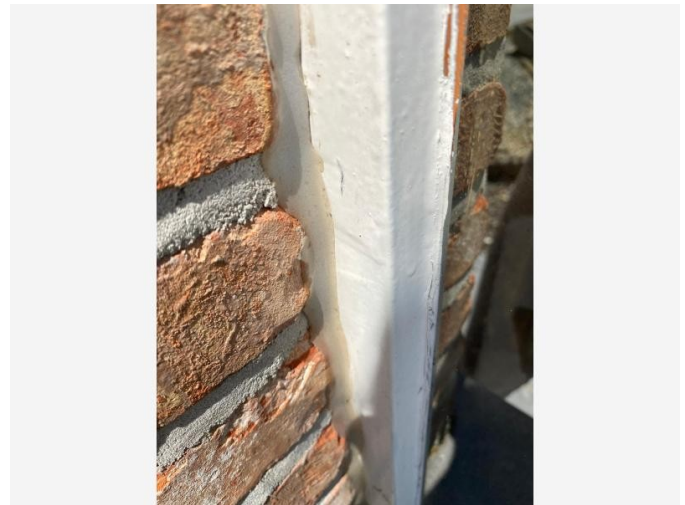
### Fiche 12: Mastieken ramen woonhuis

| Beschrijving | Notitie | Terug te vinden op plannen |
|---|---|---|
| Fiche 12: Mastieken ramen woonhuis | Het zijn siliconen. | - |
