Asbestinventarisatetest

Oudstrijdersstraat 26, 8770 Ingelmunster

Attestnummer : 20240128-000084.000

Uitgegeven op : 28.01.2024

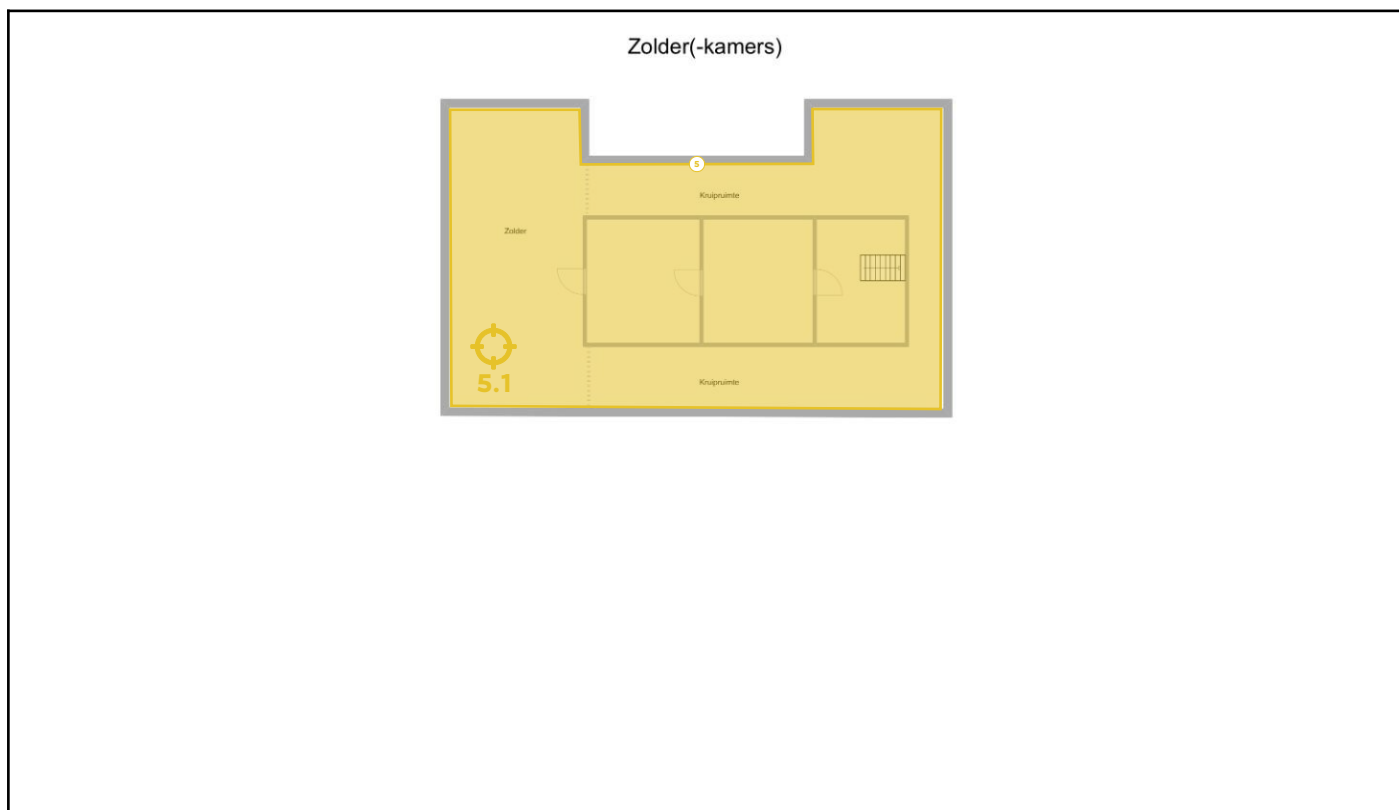
Plan 1.3: zolder(-kamers) voor aanduiding onderdak

Beschrijving	Type	Actie
5. Onderdakplaten type menuiserie	Asbestmateriaal	Zorgvuldig beheren
5.1 Code: P2 - onderdakplaten	Puntmonster	-

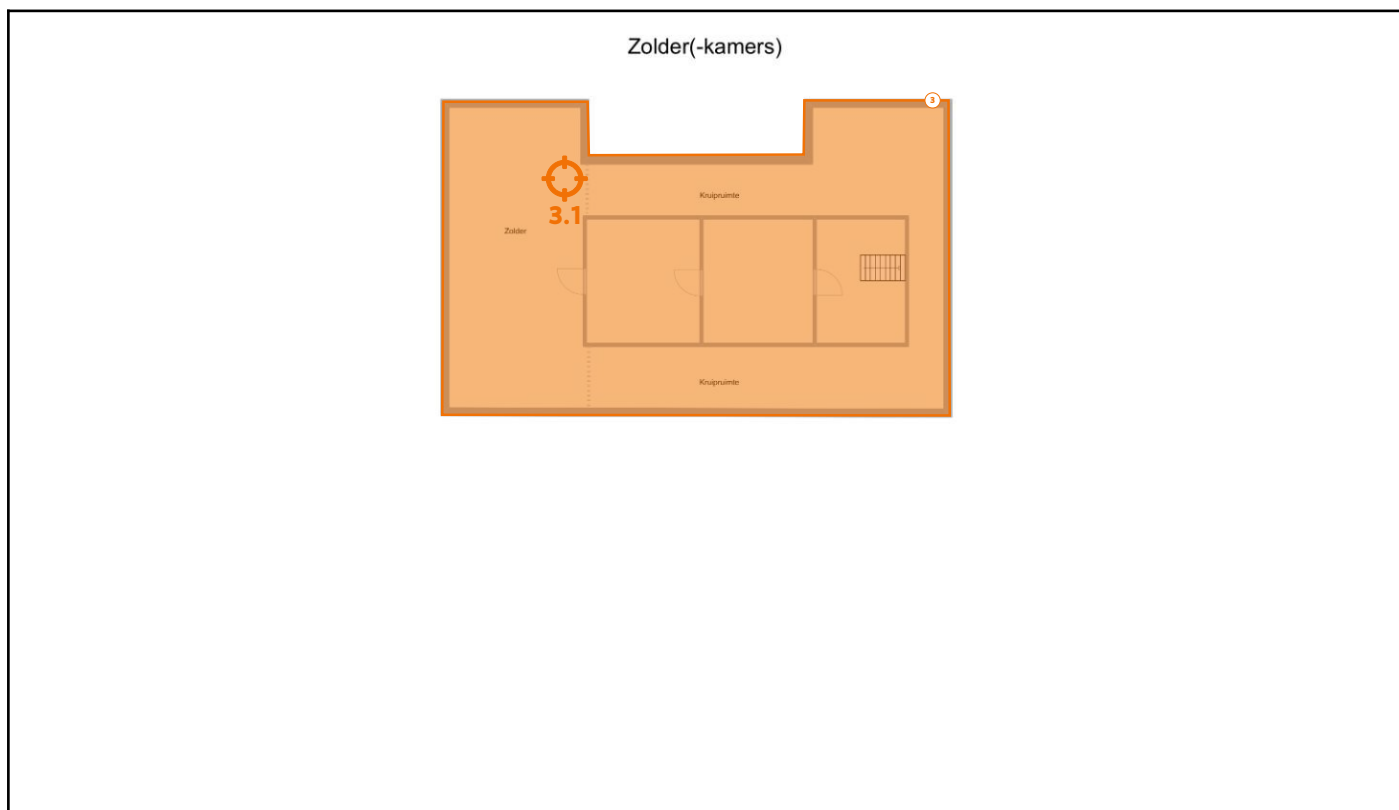
Plan 1.4: zolder(-kamers) voor aanduiding dakbedekking

Beschrijving	Type	Actie
3. Kunstleien en -veusten	Asbestmateriaal	Verwijderen
3.1 Code: P4 - kunstleien & -veusten	Puntmonster	-

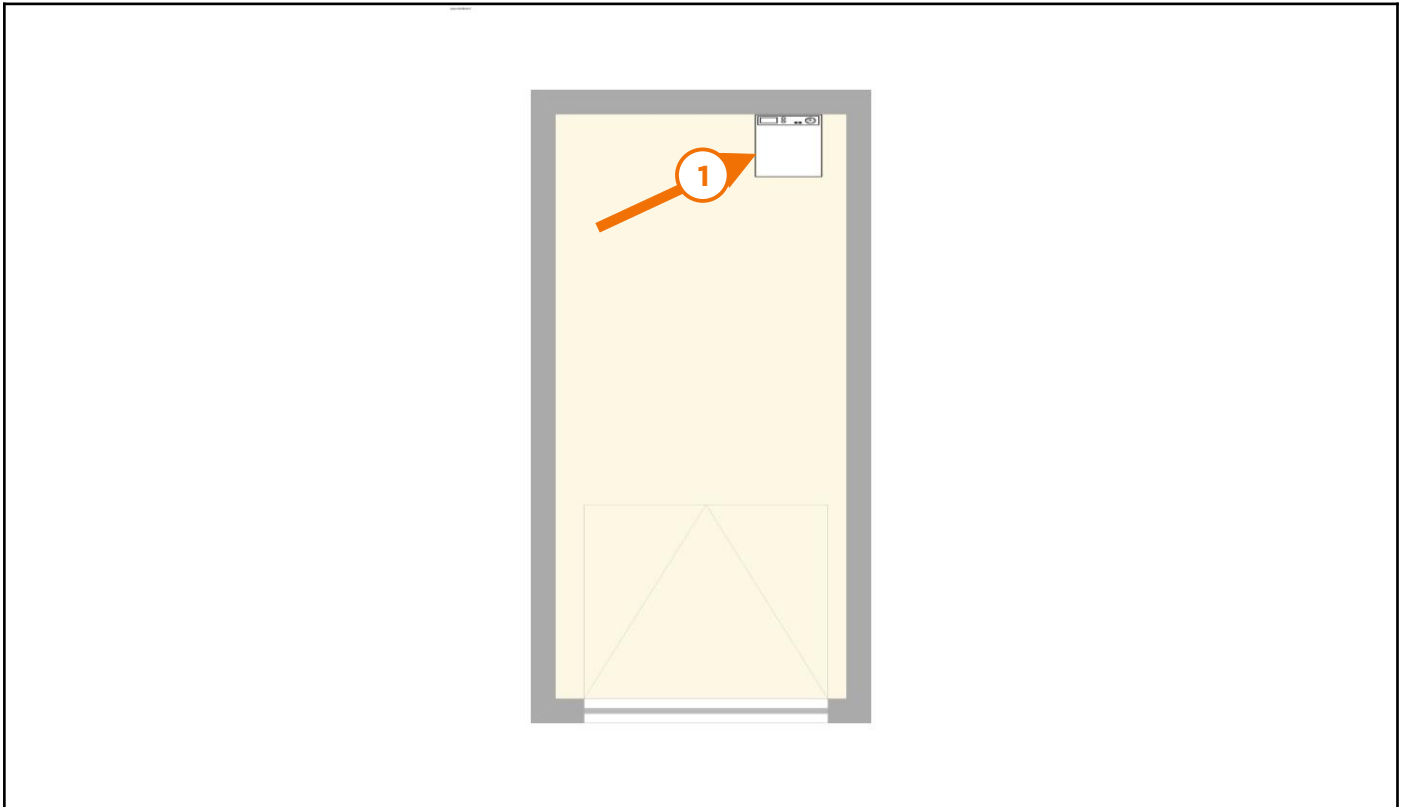
Plan 2.1: garage

Beschrijving	Type	Actie
1. Dichtingen verwarmingsketel	Asbestmateriaal	Verwijderen

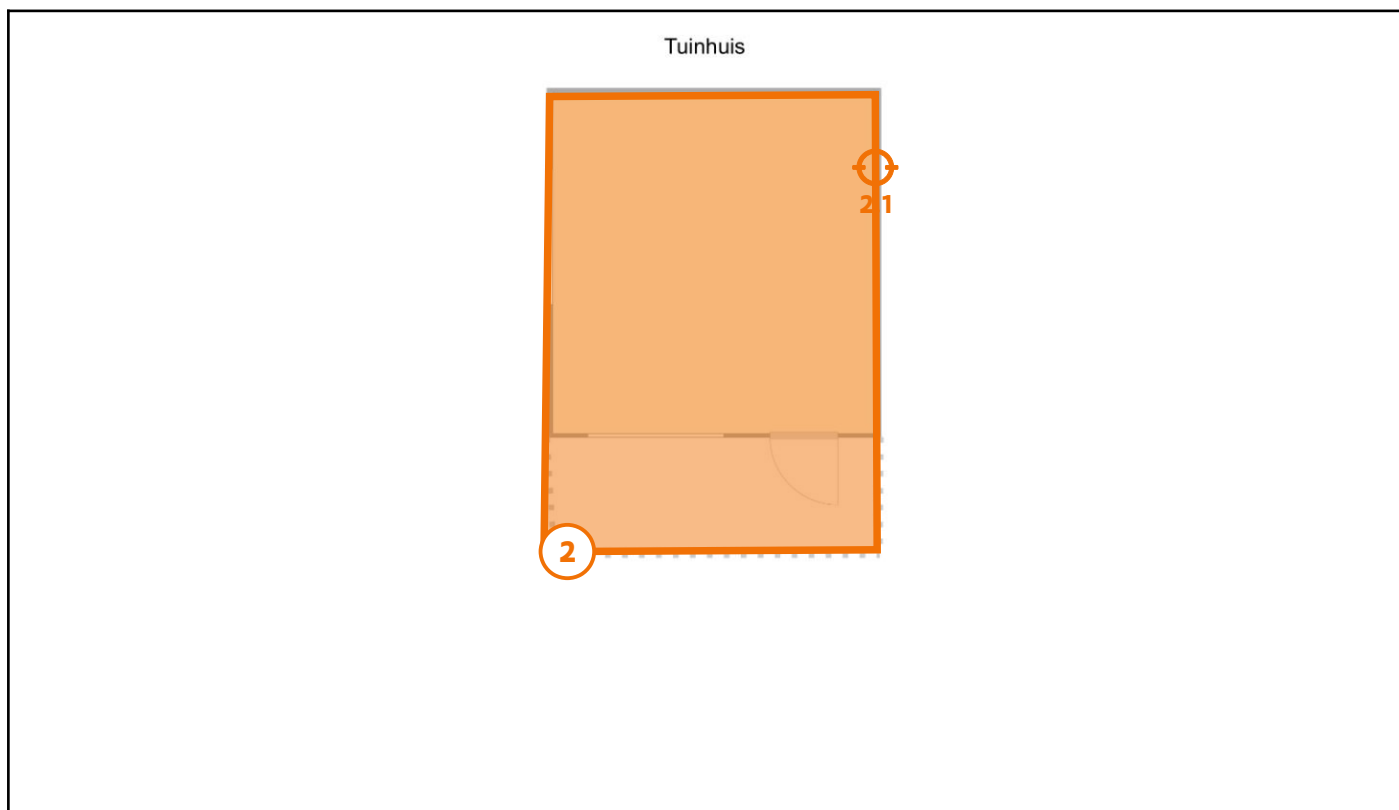
Plan 3.2: tuinhuis - voor aanduiding golfplaten

Beschrijving	Type	Actie
2. Golfplaten tuinhuis	Asbestmateriaal	Verwijderen
2.1 Code: P6 - golfplaten tuinhuis	Puntmonster	-

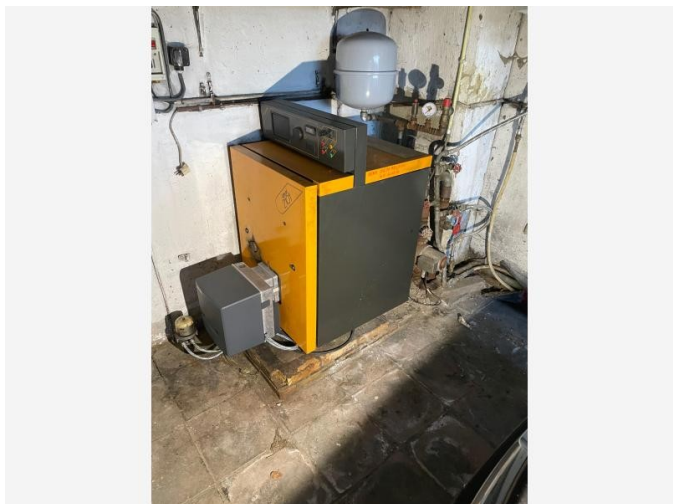
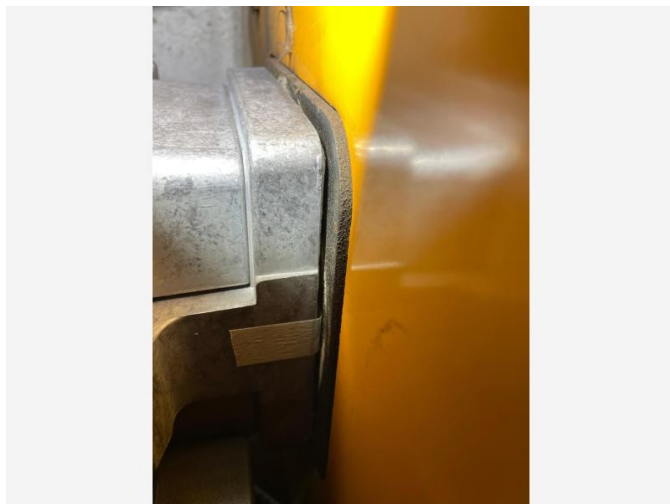
Het asbestmateriaal valt onder de mijlpaal van 2034.

Eindbeoordeling materiaalrisico	Verhoogd materiaalrisico en/of verhoogde kans op vezelvrijgave
---------------------------------	--

Gebondenheid	Categorie 2: niet-hechtgebonden met matrix
Asbestsoort (vezeltype)	Crocidoliet aanwezig
Asbestconcentratie	Hoog ($\geq 50\%$)
Afschermingsgraad van het gehele materiaal	Geheel of deels (ook) vrij aan de binnenlucht
Toestand van het materiaal	Onbeschadigd, niet verweerd

Beschrijving	Dichtingen verwarmingsketel
Omgeving	Binnen
Primaire drager	HVAC infrastructuur en uitrusting
Asbestmateriaal	Pakking, dichting
Bindmiddel van asbestmateriaal	Karton - papier - viltachtig
Gebondenheid op basis van bindmiddel	Niet-hechtgebonden
Hoeveelheid (gewicht - aantal)	<ul style="list-style-type: none">0,30 kg - 1 stuk
Totaal gewicht	0,30 kg

Eenvoudig bereikbaar	Ja
Bevestigingswijze	<ul style="list-style-type: none">• Geklemd
Identificatiemethode	Vaststelling zonder monstername
Destructieve handeling voor identificatie	Nee
Opmerking	Dichting nauwelijks zichtbaar

Verwijderen

- Zorg voor een veilig beheer en verwijder dit asbestmateriaal wanneer het bij werken eenvoudig bereikbaar wordt. Controleer de toestand jaarlijks op wijzigingen.

- Eenvoudige handelingen: mag via doe-het-zelf of door werknemer(s) met opleidingsattest eenvoudige handelingen
De techniek van de eenvoudige handelingen mag worden toegepast bij de verwijdering van hechtgebonden asbest die niet beschadigd is of waarbij er geen vrije vezels zichtbaar zijn en waarbij verwijdering geen aanleiding geeft tot een wijziging van de toestand (bijlage VI.3-2, A, 1^o van de codex) en indien kan voldaan worden aan de andere voorwaarden voor het gebruik van deze techniek. Dichtingen en pakkingen mogen op deze manier worden verwijderd.

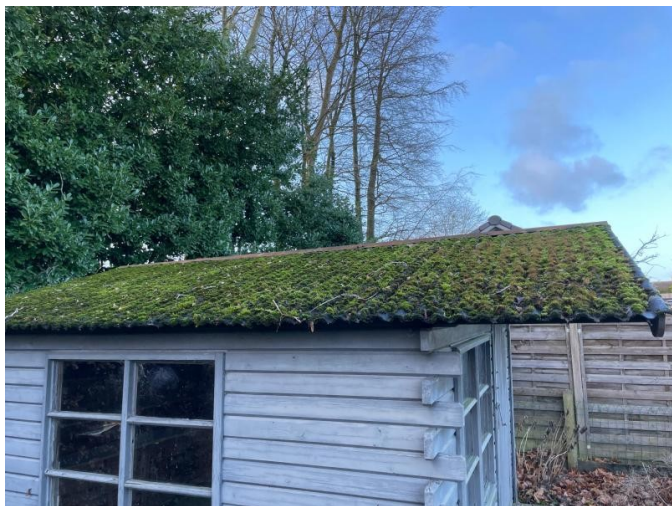
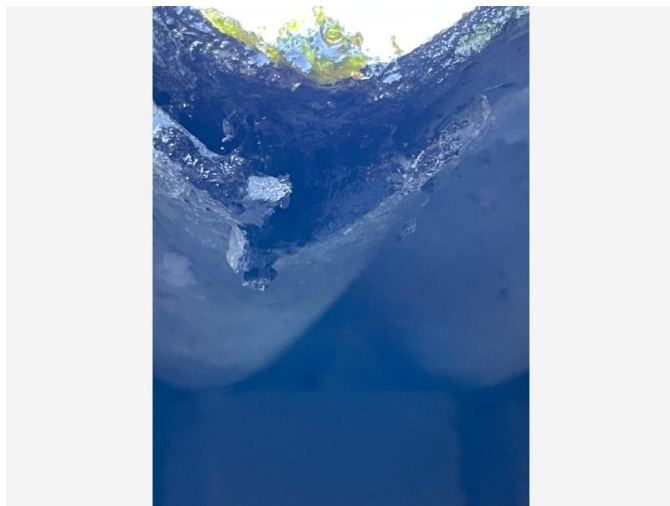
Het asbestmateriaal valt onder de mijlpaal van 2034.

Eindbeoordeling materiaalrisico	Verhoogd materiaalrisico en/of verhoogde kans op vezelvrijgave
---------------------------------	--

Gebondenheid	Categorie 1: hechtgebonden in oorsprong
Asbestsoort (vezeltype)	Alleen chrysotiel
Asbestconcentratie	Laag (< 50%)
Afschermingsgraad van het gehele materiaal	Geheel of deels vrij aan de buitenlucht
Toestand van het materiaal	Matig beschadigd, matig verweerd

#	Type	Referentie	Resultaat
2.1	Puntmonster	P6 - golfplaten tuinhuis	Chrysotiel

Beschrijving	Golfplaten tuinhuis
--------------	---------------------

Verwijderen

- Zorg voor een veilig beheer en verwijder dit asbestmateriaal wanneer het bij werken eenvoudig bereikbaar wordt. Controleer de toestand jaarlijks op wijzigingen.
- Hemelwater dat afspoelt van asbestcement daken of gevels kan asbestdeeltjes bevatten. Gebruik het enkel voor gesloten circuits (bv. spoelen toiletten). Reinig na het vervangen van het dak of de gevel de dakgoten en regenwaterput of -ton om asbesthoudend sediment of slib te verwijderen

- Eenvoudige handelingen: mag via doe-het-zelf of door werknemer(s) met opleidingsattest eenvoudige handelingen
Golfplaten betreffen een hechtgebonden toepassing

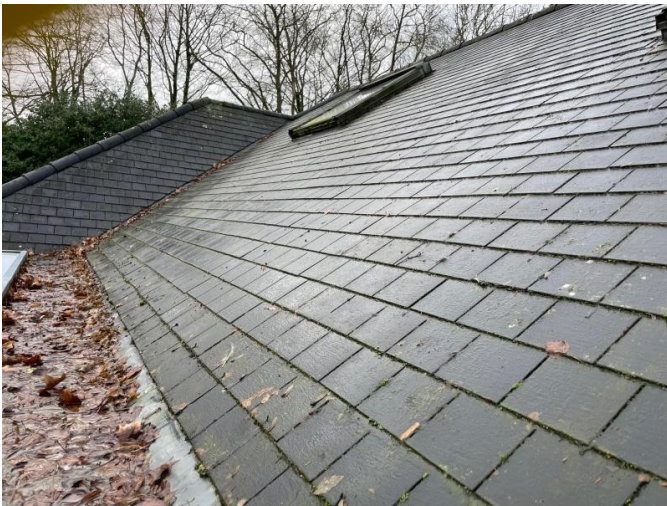
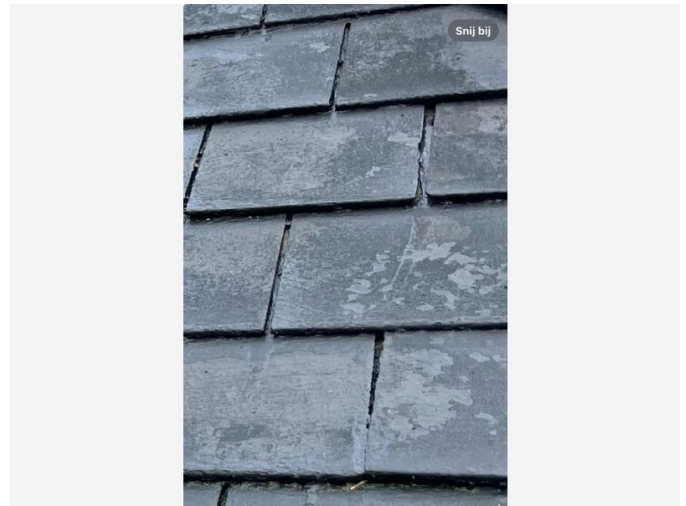
Het asbestmateriaal valt onder de mijlpaal van 2034.

Eindbeoordeling materiaalisico	Laag materiaalisico en/of verlaagde kans op vezelvrijgave
--------------------------------	---

Gebondenheid	Categorie 1: hechtgebonden in oorsprong
Asbestsoort (vezeltype)	Alleen chrysotiel
Asbestconcentratie	Laag (< 50%)
Afschermingsgraad van het gehele materiaal	Geheel of deels vrij aan de buitenlucht
Toestand van het materiaal	Licht beschadigd, licht verweerd. Intact materiaal type Pical – asbestboard of categorie III 'gebondenheid'

#	Type	Referentie	Resultaat
3.1	Puntmonster	P4 - kunstleien & -veusten	Chrysotiel

Beschrijving	Kunstleien en -veusten
--------------	------------------------

Verwijderen

- Zorg voor een veilig beheer. Vermijd het beschadigen van het asbestmateriaal. Controleer de toestand jaarlijks op wijzigingen.
- Zorg voor een veilig beheer en verwijder dit asbestmateriaal wanneer het bij werken eenvoudig bereikbaar wordt. Controleer de toestand jaarlijks op wijzigingen.

- Eenvoudige handelingen: mag via doe-het-zelf of door werknemer(s) met opleidingsattest eenvoudige handelingen
Mastiek betreft een hechtgebonden (buiten-)toepassing

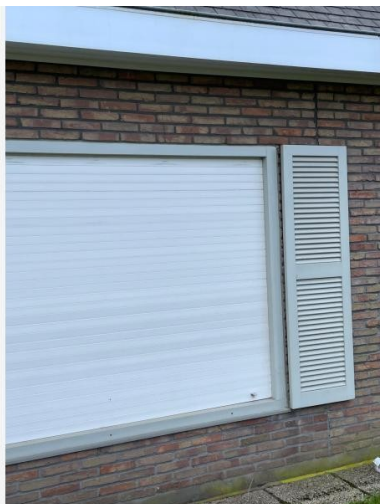
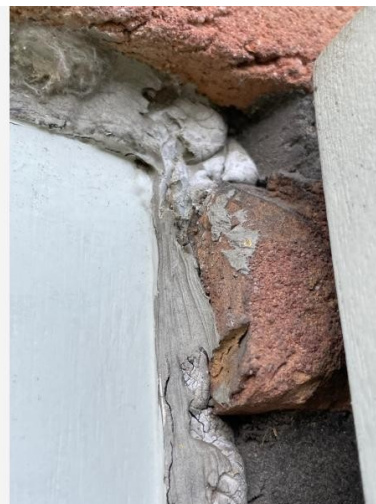
Het asbestmateriaal valt onder de mijlpaal van 2040.

Eindbeoordeling materiaalrisico	Laag materiaalrisico en/of verlaagde kans op vezelvrijgave
---------------------------------	--

Gebondenheid	Categorie 1: hechtgebonden in oorsprong
Asbestsoort (vezeltype)	Alleen chrysotiel
Asbestconcentratie	Laag (< 50%)
Afschermingsgraad van het gehele materiaal	Geheel of deels vrij aan de buitenlucht
Toestand van het materiaal	Licht beschadigd, licht verweerd. Intact materiaal type Pical – asbestboard of categorie III 'gebondenheid'

#	Type	Referentie	Resultaat
4.1	Mengmonster	M3 - mastiek ramen	Chrysotiel

Beschrijving	Mastiek ramen
Omgeving	Buiten

Zorgvuldig beheren

- Zorg voor een veilig beheer. Vermijd het beschadigen van het asbestmateriaal. Controleer de toestand jaarlijks op wijzigingen.
- Zorg voor een veilig beheer en verwijder dit asbestmateriaal wanneer het bij werken eenvoudig bereikbaar wordt. Controleer de toestand jaarlijks op wijzigingen.

- Eenvoudige handelingen: mag via doe-het-zelf of door werknemer(s) met opleidingsattest eenvoudige handelingen
Mastiek betreft een hechtgebonden asbesttoepassing.

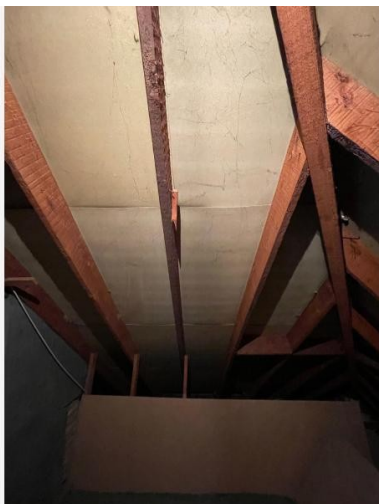
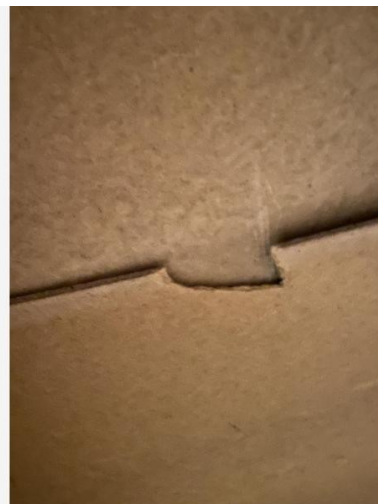
Het asbestmateriaal valt onder de mijlpaal van 2040.

Eindbeoordeling materiaalrisico	Zeer laag materiaalrisico en/of zeer lage kans op vezelvrijgave
---------------------------------	---

Gebondenheid	Categorie 1: hechtgebonden in oorsprong
Asbestsoort (vezeltype)	Alleen chrysotiel
Asbestconcentratie	Laag (< 50%)
Afschermingsgraad van het gehele materiaal	Geheel of deels (ook) vrij aan de binnenlucht
Toestand van het materiaal	Onbeschadigd, niet verweerd

#	Type	Referentie	Resultaat
5.1	Puntmonster	P2 - onderdakplaten	Chrysotiel

Beschrijving	Onderdakplaten type menuiserite
Omgeving	Binnen

Zorgvuldig beheren

- Zorg voor een veilig beheer. Vermijd het beschadigen van het asbestmateriaal. Controleer de toestand jaarlijks op wijzigingen.

- Eenvoudige handelingen: mag via doe-het-zelf of door werknemer(s) met opleidingsattest eenvoudige handelingen onderdakplaten zijn een hechtgebonden toepassing die weinig stof loslaat als de platen quasi intact zijn.

Bij verwijdering moet ervoor gezorgd worden dat de platen intact blijven om gezondheidsrisico te vermijden.

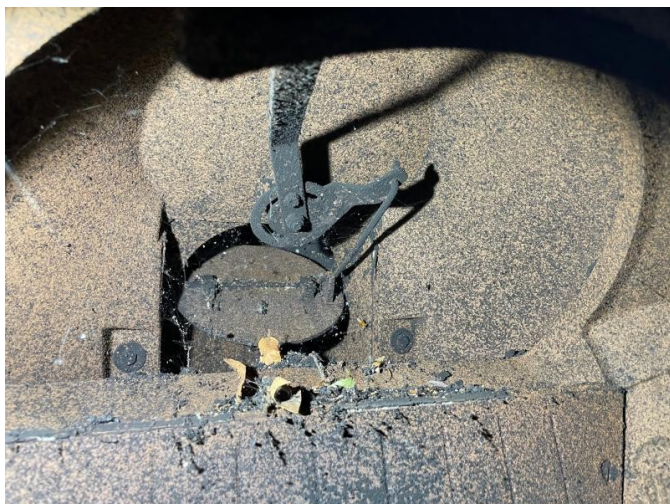
Vrije foto

De open haard is volledig in metaal en gietijzer uitgevoerd

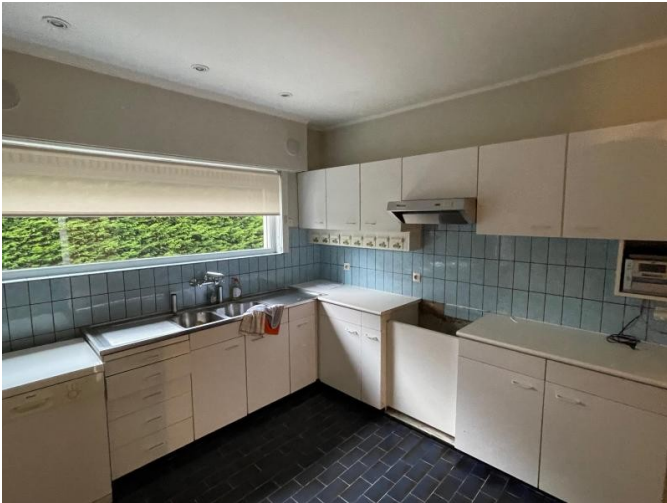
De faiencen/tegels in keuken, toilet en badkamer zijn in goede staat en vertonen geen losliggende of loshangende tegels noch breuklijnen. Hierdoor kan de hechtingslaag niet geïnspecteerd worden. Mocht bij renovatie de hechtingslaag vrij komen dan is het noodzakelijk om een bijkomend onderzoek te laten uitvoeren.

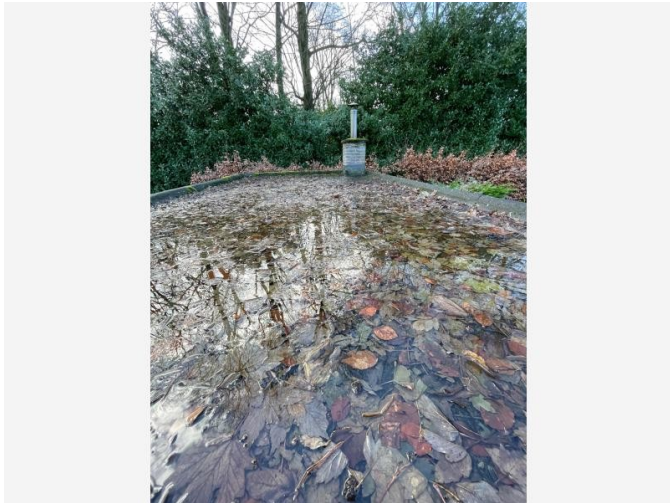
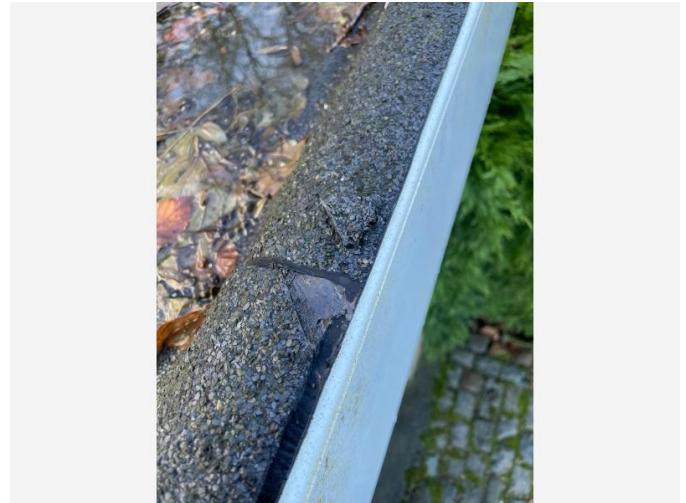
Fiche 8: Roofing dak garage

Geen asbest

#	Type	Referentie	Resultaat
8.1	Puntmonster	P5 - roofing dak garage	Geen asbest

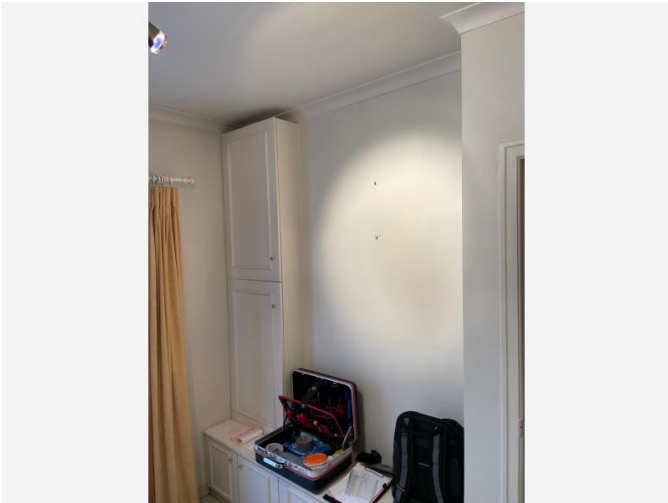
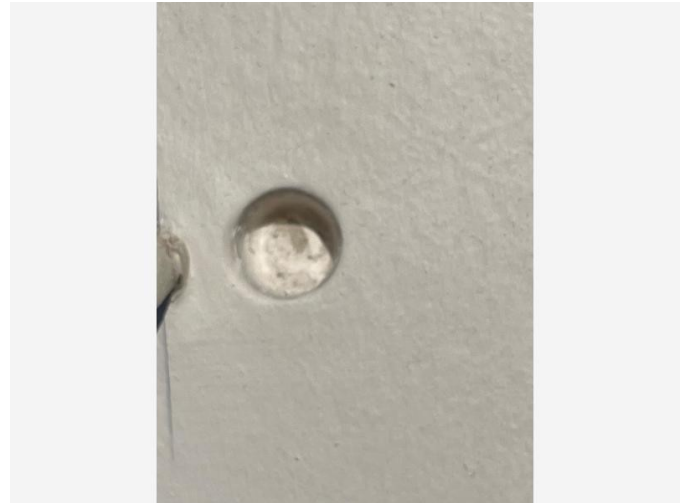
Geen asbest

#	Type	Referentie	Resultaat
9.1	Mengmonster	M1 - pleisterwerk muren	Geen asbest

Beschrijving	Pleisterwerk muren
Omgeving	Binnen
Primaire drager	Binnenwand
Bindmiddel van materiaal	Gips - kalk
