Asbestinventarisatetest

Honschotestraat 226, 8560 Wevelgem

Attestnummer : 20240314-000464.000

Niet-asbestveilig

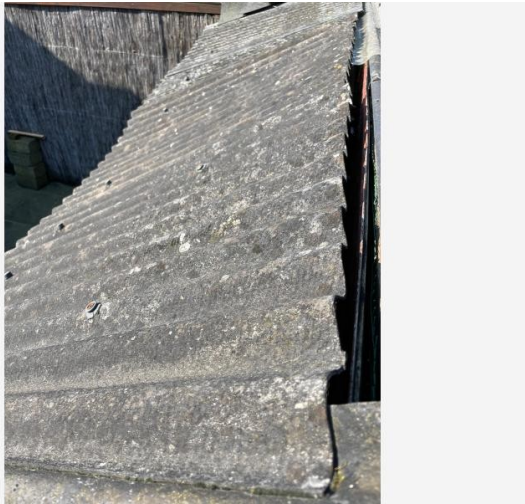
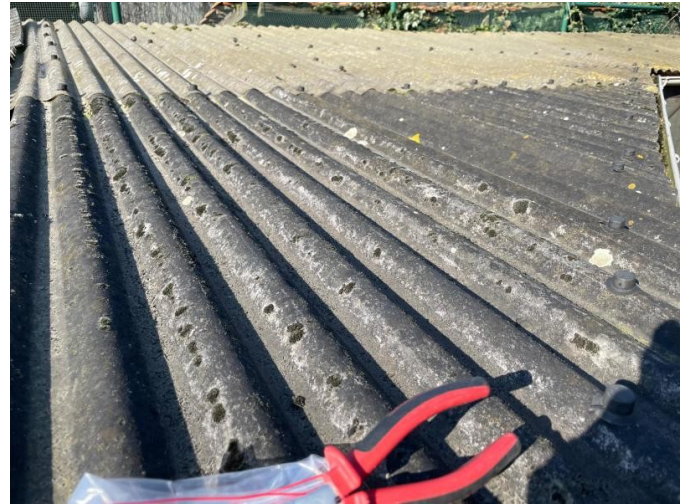
Risicobeoordeling

Eindbeoordeling materiaalrisico	Verhoogd materiaalrisico en/of verhoogde kans op vezelvrijgave
---------------------------------	--

Asbestsoort (vezeltype)	Alleen chrysotiel
Asbestconcentratie	Laag (< 50%)
Afschermingsgraad van het gehele materiaal	Geheel of deels vrij aan de buitenlucht
Toestand van het materiaal	Matig beschadigd, matig verweerd

#	Type	Referentie	Resultaat
1.1	Puntmonster	P5 - golfplaten volière	Chrysotiel

Beschrijving	golfplaten voormalige volière
Omgeving	Buiten
Primaire drager	Schuin dak
Asbestmateriaal	Dak- en gevelbekleding - Golfplaat
Bindmiddel van asbestmateriaal	Cement
Gebondenheid op basis van bindmiddel	Hecht
Hoeveelheid (oppervlakte - aantal)	<ul style="list-style-type: none"> 5,00 m² - 1 stuk
Totale oppervlakte	5,00 m ²
Eenvoudig bereikbaar	Ja
Bevestigingswijze	<ul style="list-style-type: none"> Geschroefd
Identificatiemethode	Vaststelling met monstername
Destructieve handeling voor identificatie	Nee

Het asbestmateriaal valt onder de mijlpaal van 2034.

Verwijderen

- Zorg voor een veilig beheer. Vermijd het beschadigen van het asbestmateriaal. Controleer de toestand jaarlijks op wijzigingen.
- Zorg voor een veilig beheer en verwijder dit asbestmateriaal wanneer het bij werken eenvoudig bereikbaar wordt. Controleer de toestand jaarlijks op wijzigingen.
- Hemelwater dat afspoelt van asbestcement daken of gevels kan asbestdeeltjes bevatten. Gebruik het enkel voor gesloten circuits (bv. spoelen toiletten). Reinig na het vervangen van het dak of de gevel de dakgoten en regenwaterput of -ton om asbesthoudend sediment of slib te verwijderen

Gezien de hoeveelheid van het asbesthoudend materiaal dient het best door een aannemer met een attest eenvoudige handelingen te worden verwijderd.

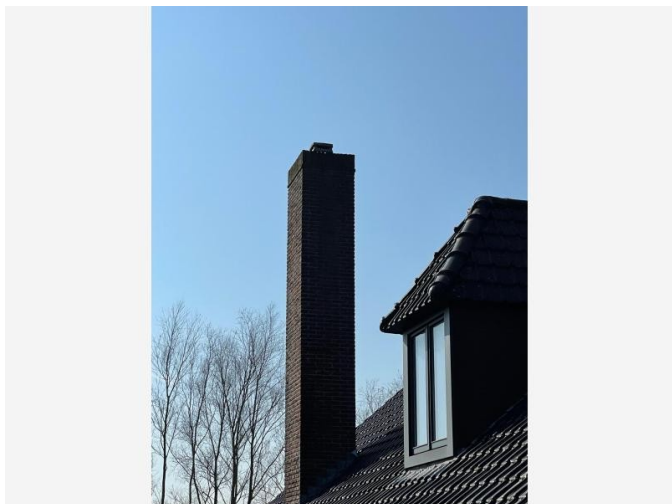
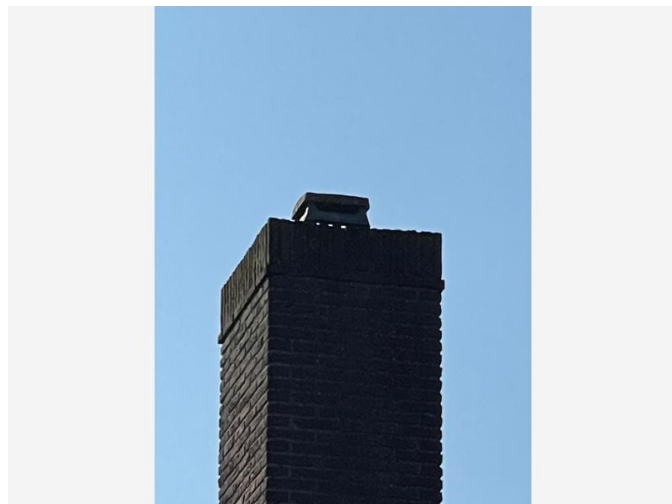
Risicobeoordeling

Eindbeoordeling materiaalrisico	Laag materiaalrisico en/of verlaagde kans op vezelvrijgave
---------------------------------	--

Gebondenheid	Categorie 1: hechtgebonden in oorsprong
Asbestsoort (vezeltype)	Crocidoliet aanwezig
Asbestconcentratie	Laag (< 50%)
Afschermingsgraad van het gehele materiaal	Geheel of deels vrij aan de buitenlucht
Toestand van het materiaal	Licht beschadigd, licht verweerd. Intact materiaal type Pical – asbestboard of categorie III 'gebondenheid'

Beschrijving	schouwhoed
Omgeving	Buiten
Primaire drager	HVAC infrastructuur en uitrusting
Asbestmateriaal	Schouwhoed, ventilatiekap (anti-windval)
Bindmiddel van asbestmateriaal	Cement
Gebondenheid op basis van bindmiddel	Hecht
Hoeveelheid (gewicht - aantal)	<ul style="list-style-type: none">• 5,00 kg - 1 stuk
Totaal gewicht	5,00 kg
Eenvoudig bereikbaar	Ja
Bevestigingswijze	<ul style="list-style-type: none">• Onbekend
Identificatiemethode	Vaststelling zonder monstername
Destructieve handeling voor identificatie	Nee
Opmerking	schouwhoed boven op de schouw niet bereikbaar gezien de grote hoogte - extra te checken op al dan niet asbesthoudend bij toekomstige renovatie

Het asbestmateriaal valt onder de mijlpaal van 2034.

Verwijderen

- Zorg voor een veilig beheer. Vermijd het beschadigen van het asbestmateriaal. Controleer de toestand jaarlijks op wijzigingen.

- Eenvoudige handelingen: mag via doe-het-zelf of door werknemer(s) met opleidingsattest eenvoudige handelingen
De schouwhoed bevindt zich buiten, boven op de schoorsteen

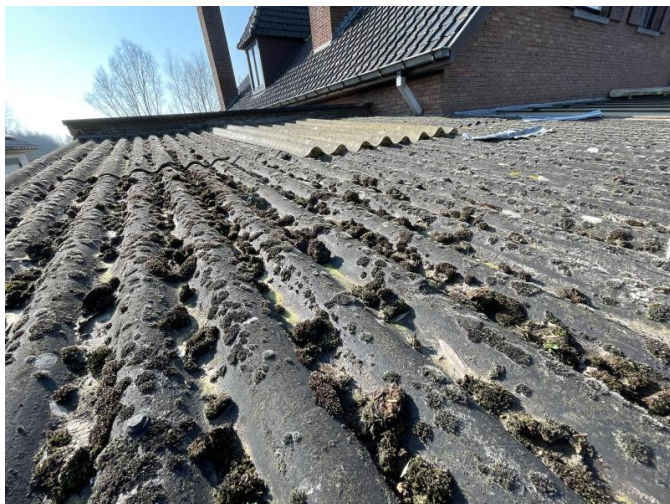
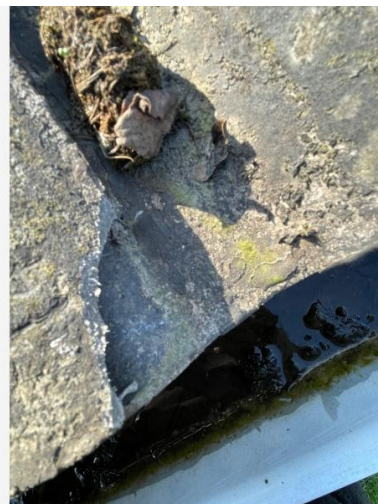
Risicobeoordeling

Eindbeoordeling materiaalrisico	Verhoogd materiaalrisico en/of verhoogde kans op vezelvrijgave
---------------------------------	--

Asbestsoort (vezeltype)	Alleen chrysotiel
Asbestconcentratie	Laag (< 50%)
Afschermingsgraad van het gehele materiaal	Geheel of deels vrij aan de buitenlucht
Toestand van het materiaal	Matig beschadigd, matig verweerd

#	Type	Referentie	Resultaat
3.1	Puntmonster	P6 - golfplaten berging naast woning	Chrysotiel

Beschrijving	golfplaten berging naast woning
Omgeving	Buiten
Primaire drager	Schuin dak
Asbestmateriaal	Dak- en gevelbekleding - Golfplaat
Bindmiddel van asbestmateriaal	Cement
Gebondenheid op basis van bindmiddel	Hecht
Hoeveelheid (oppervlakte - aantal)	<ul style="list-style-type: none"> • 20,00 m² - 1 stuk
Totale oppervlakte	20,00 m ²
Eenvoudig bereikbaar	Ja
Bevestigingswijze	<ul style="list-style-type: none"> • Geschroefd
Identificatiemethode	Vaststelling met monstername
Destructieve handeling voor identificatie	Nee

Het asbestmateriaal valt onder de mijlpaal van 2034.

Verwijderen

- Zorg voor een veilig beheer. Vermijd het beschadigen van het asbestmateriaal. Controleer de toestand jaarlijks op wijzigingen.
- Zorg voor een veilig beheer en verwijder dit asbestmateriaal wanneer het bij werken eenvoudig bereikbaar wordt. Controleer de toestand jaarlijks op wijzigingen.
- Hemelwater dat afspoelt van asbestcement daken of gevels kan asbestdeeltjes bevatten. Gebruik het enkel voor gesloten circuits (bv. spoelen toiletten). Reinig na het vervangen van het dak of de gevel de dakgoten en regenwaterput of -ton om asbesthoudend sediment of slib te verwijderen

Gezien de hoeveelheid van het asbesthoudend materiaal dient het best door een aannemer met een attest eenvoudige handelingen te worden verwijderd.

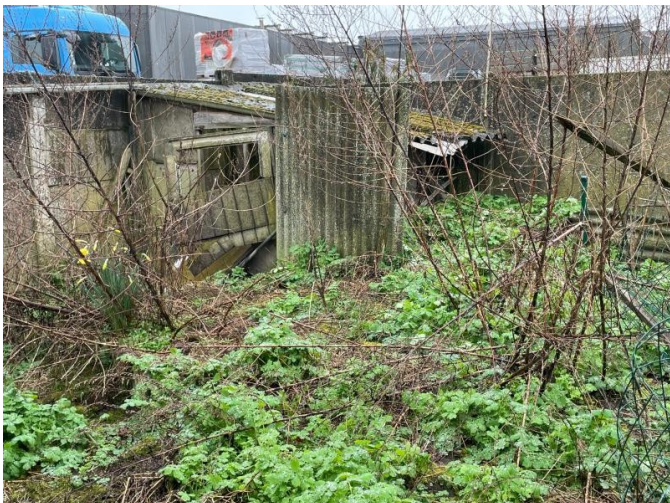
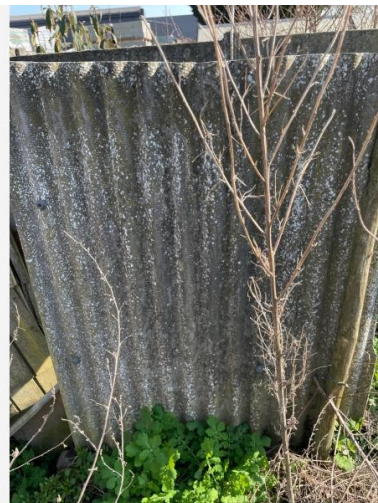
Fiche 4: golfplaten gebruikt als afdakje en als afscheiding

Eindbeoordeling materiaalrisico	Verhoogd materiaalrisico en/of verhoogde kans op vezelvrijgave
Opmerking	golfplaten en/of delen ervan zijn gebruikt achteraan rechts in de tuin. matige beschadigingen vastgesteld in zoverre bereikbaar

Gebondenheid	Categorie 1: hechtgebonden in oorsprong
Asbestsoort (vezeltype)	Alleen chrysotiel
Asbestconcentratie	Laag (< 50%)
Afschermingsgraad van het gehele materiaal	Geheel of deels vrij aan de buitenlucht
Toestand van het materiaal	Matig beschadigd, matig verweerd

Beschrijving	golfplaten gebruikt als afdakje en als afscheiding
Omgeving	Buiten
Primaire drager	bodem achteraan in de tuin rechts
Asbestmateriaal	Dak- en gevelbekleding - Golfplaat
Bindmiddel van asbestmateriaal	Cement
Gebondenheid op basis van bindmiddel	Hecht
Hoeveelheid (oppervlakte - aantal)	<ul style="list-style-type: none">• 10,00 m² - 1 stuk
Totale oppervlakte	10,00 m ²
Eenvoudig bereikbaar	Ja
Bevestigingswijze	<ul style="list-style-type: none">• Los (al dan niet bedekt)• Geschroefd
Identificatiemethode	Vaststelling zonder monsternamen
Destructieve handeling voor identificatie	Nee

Opmerking	<p>Ingeschatte hoeveelheid</p> <p>golfplaten gebruikt voor een klein afdak rechts achteraan in de tuin (gezien vanaf de woning)</p> <p>daarnaast verdeeld op diverse plaatsen gebruikt als afscheiding, deels in de grond.</p> <p>Aangeduid op extra plannetje tuinhuis met aanbouw : rechts in de ruime hoek van het perceel</p>
------------------	---

Het asbestmateriaal valt onder de mijlpaal van 2034.

Verwijderen

- Verwijder dit asbestmateriaal zo snel mogelijk. Volg de toestand goed op.
- Hemelwater dat afspoelt van asbestcement daken of gevels kan asbestdeeltjes bevatten. Gebruik het enkel voor gesloten circuits (bv. spoelen toiletten). Reinig na het vervangen van het dak of de gevel de dakgoten en regenwaterput of -ton om asbesthoudend sediment of slib te verwijderen

Gezien de hoeveelheid van het asbesthoudend materiaal dient het best door een aannemer met een attest eenvoudige handelingen te worden verwijderd.

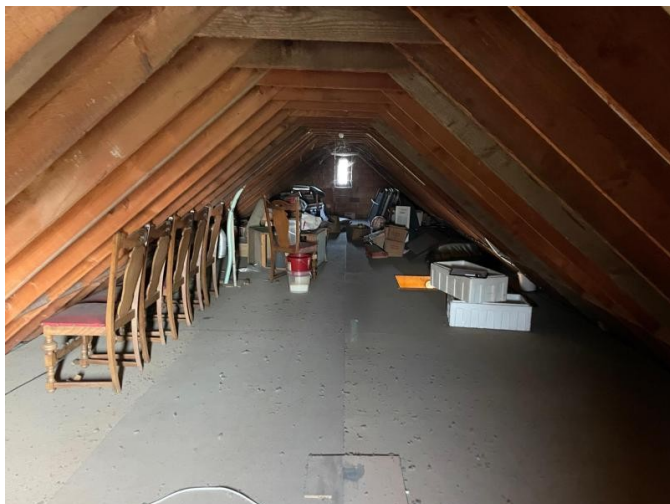
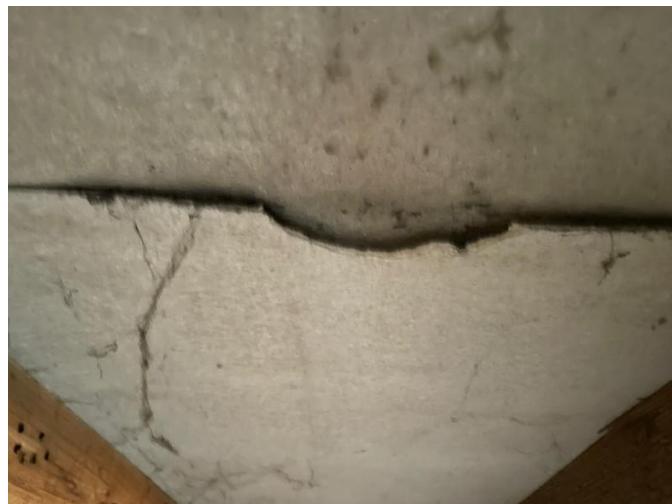
Beschrijving	onderdakplaten woning & garage
Omgeving	Grenst aan binnen- en buitenlucht
Primaire drager	Schuin dak
Asbestmateriaal	Plaat, paneel, tablet - Type Menuiserite
Bindmiddel van asbestmateriaal	Cement
Gebondenheid op basis van bindmiddel	Hecht
Hoeveelheid (oppervlakte - dikte - aantal)	• 240,00 m ² - 0,30 cm - 1 stuk
Totaal volume	0,72 m ³
Eenvoudig bereikbaar	Ja
Bevestigingswijze	• Genageld, geniet
Identificatiemethode	Vaststelling met monstername
Destructieve handeling voor identificatie	Nee

Het asbestmateriaal valt onder de mijlpaal van 2040.

Zorgvuldig beheren

- Zorg voor een veilig beheer. Vermijd het beschadigen van het asbestmateriaal. Controleer de toestand jaarlijks op wijzigingen.

- Eenvoudige handelingen: mag via doe-het-zelf of door werknemer(s) met opleidingsattest eenvoudige handelingen
Menuiserite onderdak

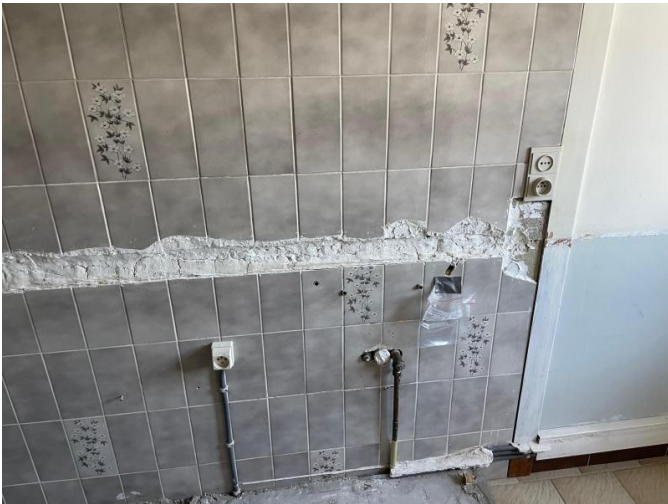
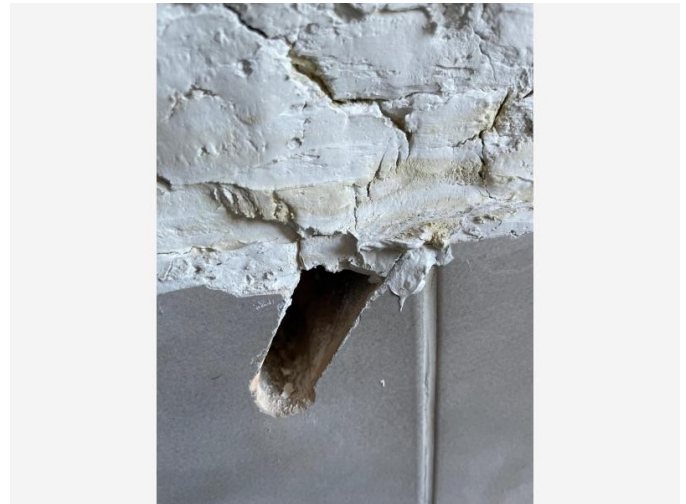
Fiche 10: tegellijm - pleister - voormalige badkamer boven

Geen asbest

Beschrijving	tegellijm - pleister - voormalige badkamer boven
Omgeving	Binnen
Primaire drager	Binnenwand

Bindmiddel van materiaal	Lijm
Gebondenheid op basis van bindmiddel	Hecht
Hoeveelheid (oppervlakte - dikte - aantal)	• 15,00 m ² - 2,00 mm - 1 stuk
Totaal volume	0,03 m ³
Identificatiemethode	Vaststelling met monstername
Destructieve handeling voor identificatie	Nee
Opmerking	mengsel van lijmlaag en pleister

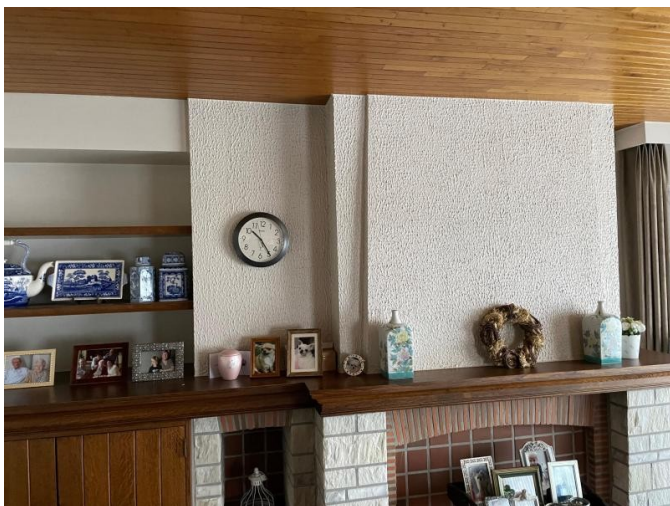
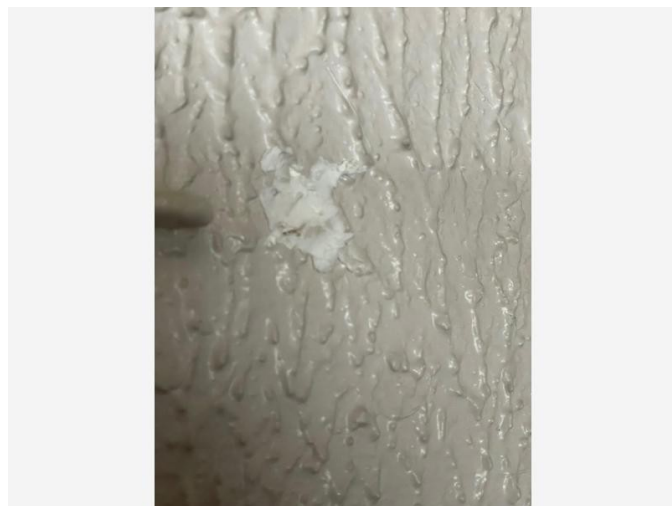
Beschrijving	schouwmantel : vuurvaste plaat/sierpleister
Omgeving	Binnen
Primaire drager	Binnenwand
Bindmiddel van materiaal	Gips - kalk

Gebondenheid op basis van bindmiddel	Niet-hechtgebonden
Hoeveelheid (oppervlakte - dikte - aantal)	• 10,00 m ² - 1,00 cm - 1 stuk
Totaal volume	0,10 m ³
Identificatiemethode	Vaststelling met monstername
Destructieve handeling voor identificatie	Nee

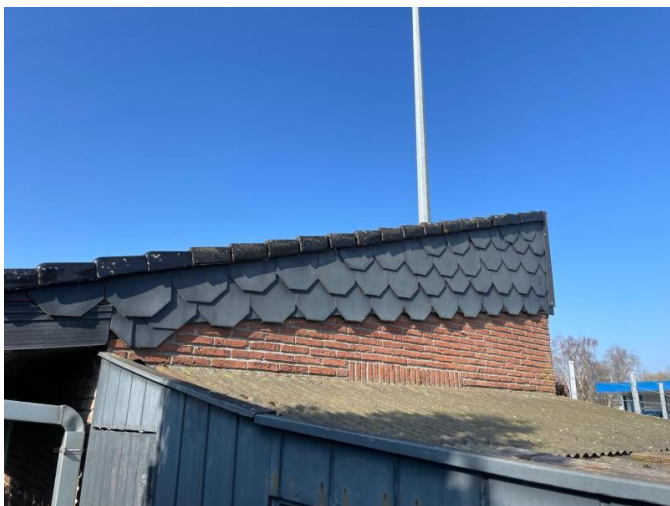
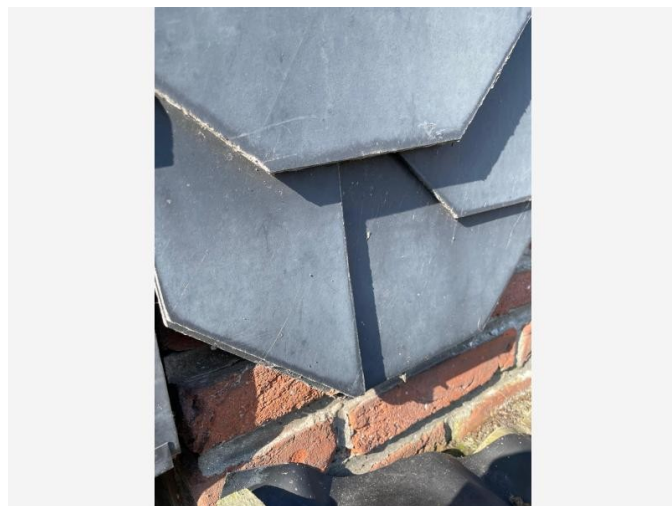
Fiche 13: gevelleien tuinberging

Geen asbest
