# Asbestinventarisatetest

Boerenkrijglaan 6, 2250 Olen

Attestnummer : 20241007-000251.000

Uitgegeven op : 07.10.2024

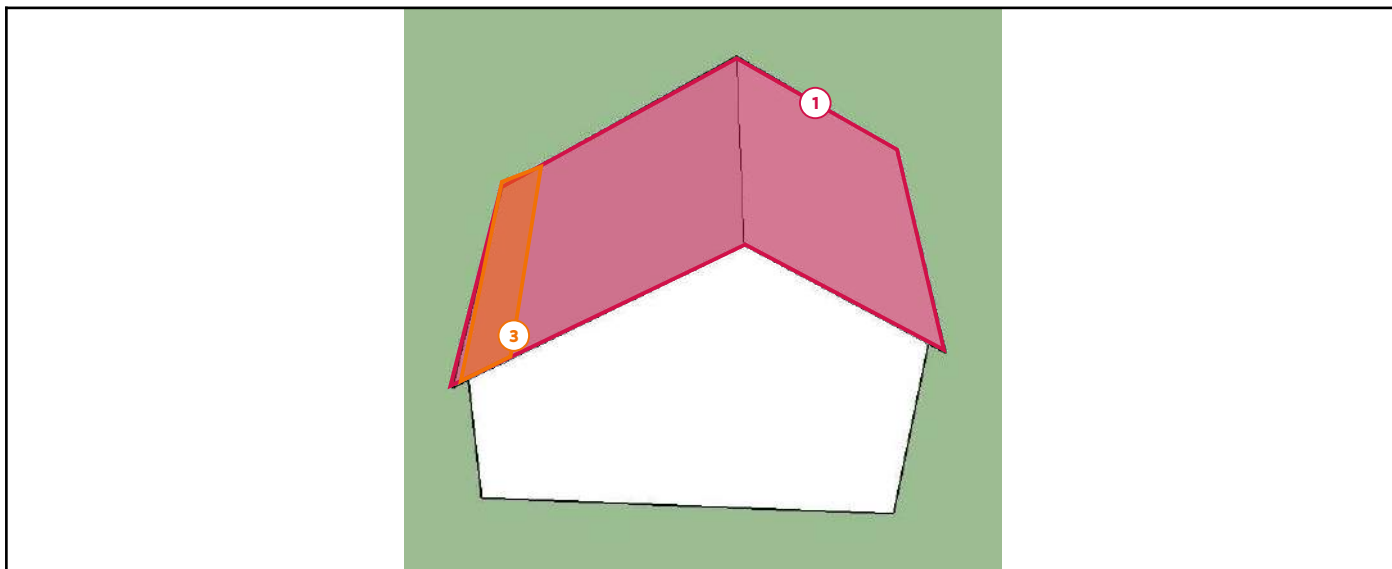
## Plan 1.7: Dak

Beschrijving	Type	Actie
1. Hellend dak	Asbestmateriaal	Dringend verwijderen
3. platen onder leien linkse dakkant onderaan	Asbestmateriaal	Verwijderen

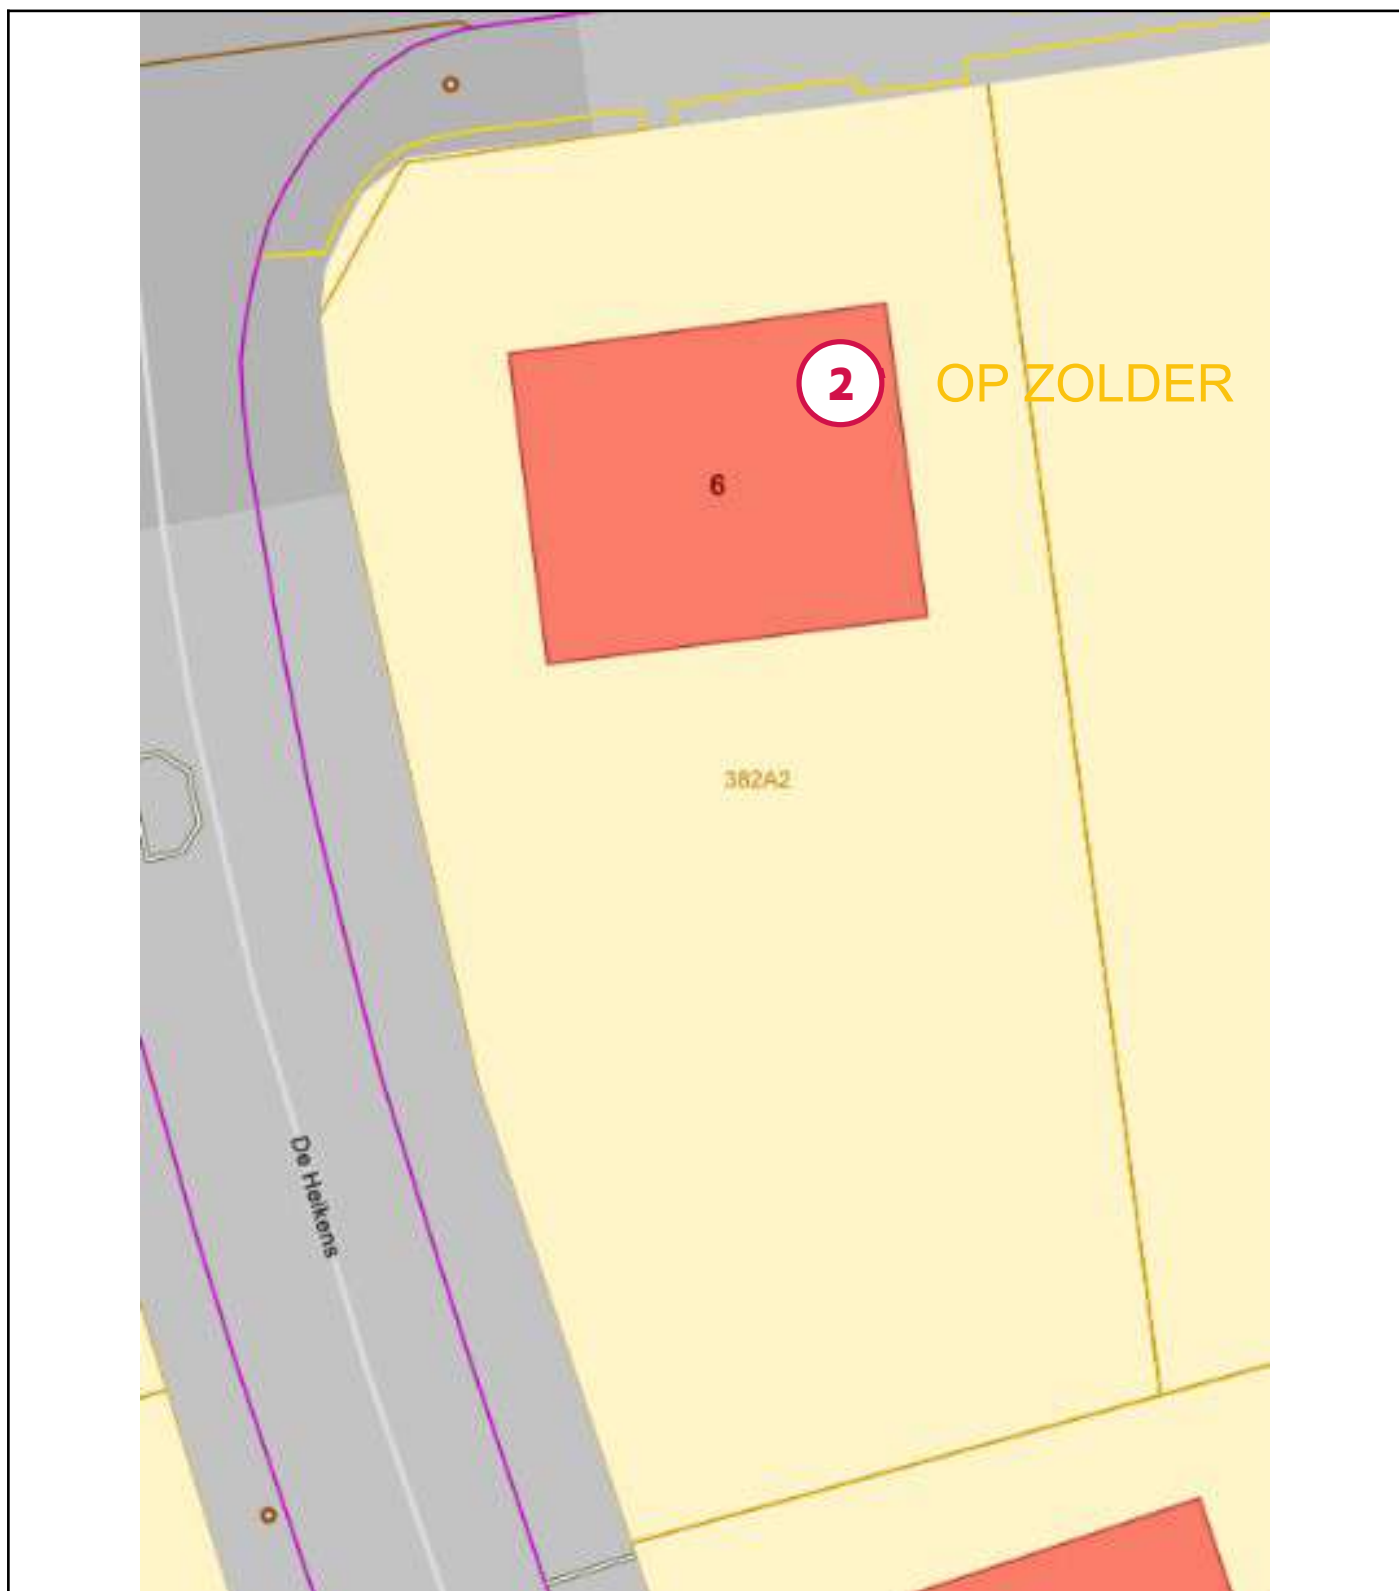
## Plan 3.1: Vaststellingen buiten de constructies

2. losse leien

Asbestmateriaal

Dringend verwijderen

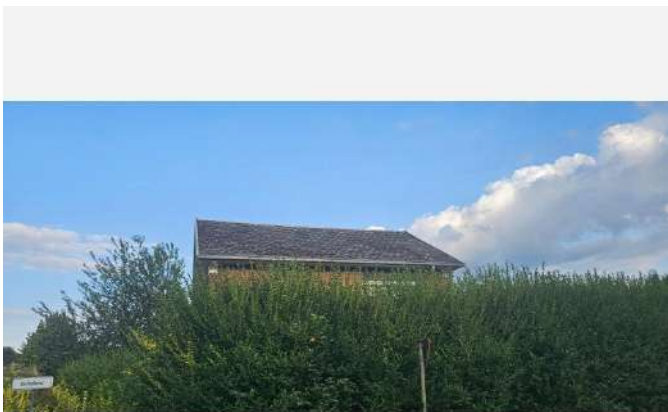
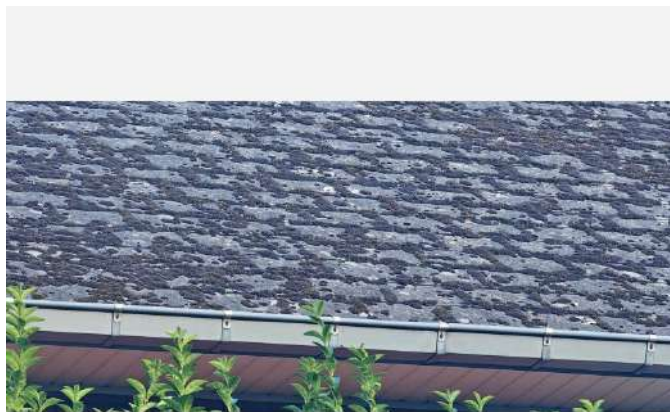
Het asbestmateriaal valt onder de mijlpaal van 2034.

Eindbeoordeling materiaalrisico	Hoog materiaalrisico en/of hoge kans op vezelvrijgave
---------------------------------	---

Gebondenheid	Categorie 1: hechtgebonden in oorsprong
Asbestsoort (vezeltype)	Crocidoliet aanwezig
Asbestconcentratie	Laag (< 50%)
Afschermingsgraad van het gehele materiaal	Geheel of deels vrij aan de buitenlucht
Toestand van het materiaal	Zwaar beschadigd, zwaar verweerd

Beschrijving	Hellend dak
Omgeving	Grenst aan binnen- en buitenlucht
Primaire drager	Schuin dak
Asbestmateriaal	Dak- en gevelbekleding - Lei, shingle
Bindmiddel van asbestmateriaal	Cement
Gebondenheid op basis van bindmiddel	Hecht
Hoeveelheid (oppervlakte - aantal)	<ul style="list-style-type: none"><li>• 150,00 m<sup>2</sup> - 1 stuk</li></ul>
Totale oppervlakte	150,00 m <sup>2</sup>
Eenvoudig bereikbaar	Ja
Bevestigingswijze	<ul style="list-style-type: none"><li>• Genageld, geniet</li></ul>
Identificatiemethode	Vaststelling zonder monstername
Destructieve handeling voor identificatie	Nee

**Dringend verwijderen**

- Verwijder dit asbestmateriaal zo snel mogelijk. Volg de toestand goed op.
- Hemelwater dat afspoelt van asbestcement daken of gevels kan asbestdeeltjes bevatten. Gebruik het enkel voor gesloten circuits (bv. spoelen toiletten). Reinig na het vervangen van het dak of de gevel de dakgoten en regenwaterput of -ton om asbesthoudend sediment of slib te verwijderen

- Eenvoudige handelingen: mag via doe-het-zelf of door werknemer(s) met opleidingsattest eenvoudige handelingen  
Gebruik de nodige PBM's voor demontage en afvoer in dubbel gesloten zak  
Vermijd beschadigingen van de asbesthoudende materialen

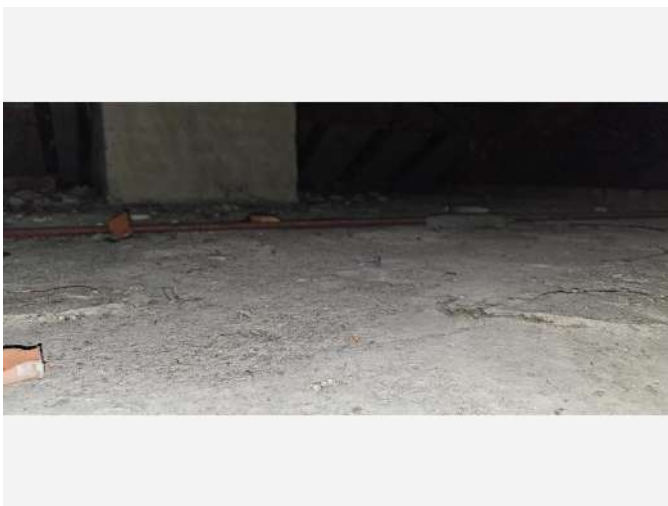
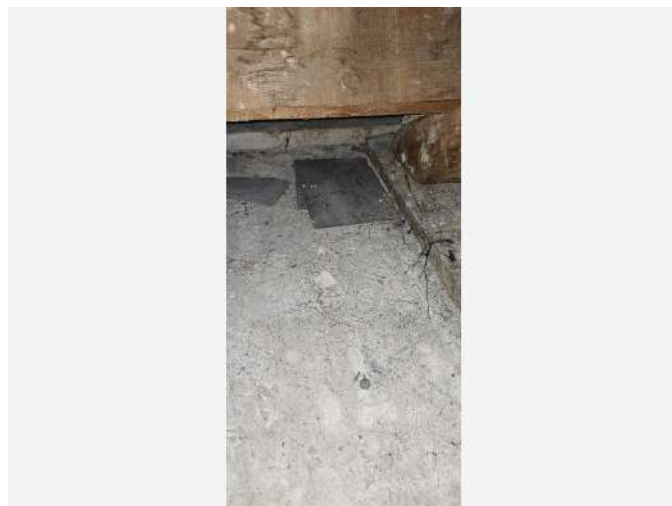
Het asbestmateriaal valt onder de mijlpaal van 2040.

Beschrijving	losse leien
Type afvalstof	Betreft stock-voorraad of gedemonteerde asbestmaterialen
Aanwezige resten	Geen resten aanwezig
Omgeving	Binnen
Primaire drager	Schuin dak
Asbestmaterialen	<ul style="list-style-type: none"><li>Dak- en gevelbekleding - Lei, shingle</li></ul>
Bindmiddel van asbestmateriaal	Cement
Gebondenheid op basis van bindmiddel	Hecht
Hoeveelheid (gewicht - aantal)	<ul style="list-style-type: none"><li>2,00 kg - 1 stuk</li></ul>
Totaal gewicht	2,00 kg
Eenvoudig bereikbaar	Ja
Identificatiemethode	Vaststelling zonder monsternamen

**Dringend verwijderen**

- Verwijder het asbestafval.

- Eenvoudige handelingen: mag via doe-het-zelf of door werknemer(s) met opleidingsattest eenvoudige handelingen  
Gebruik de nodige PBM's voor demontage en afvoer in dubbel gesloten zak  
Vermijd beschadigingen van de asbesthoudende materialen

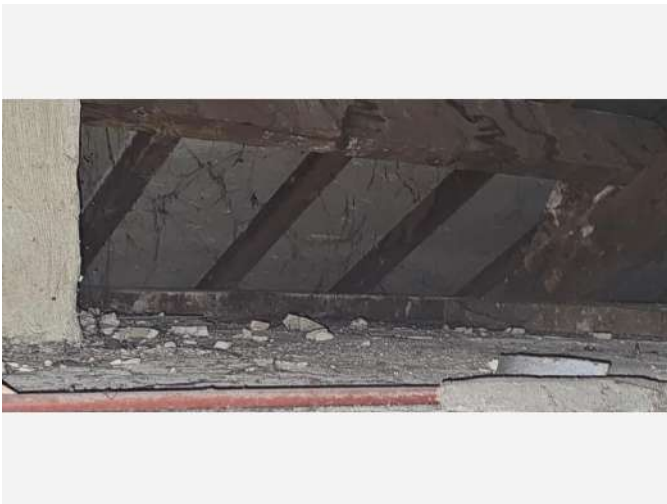
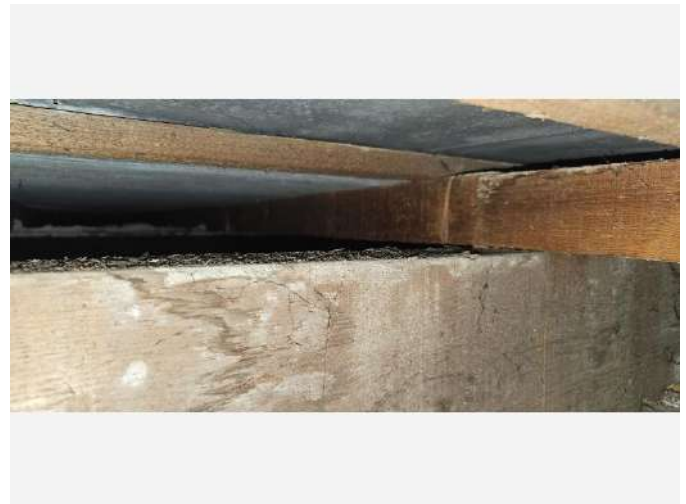
Het asbestmateriaal valt onder de mijlpaal van 2040.

Eindbeoordeling materiaalrisico	Verhoogd materiaalrisico en/of verhoogde kans op vezelvrijgave
---------------------------------	--

Gebondenheid	Categorie 1: hechtgebonden in oorsprong
Asbestsoort (vezeltype)	Crocidoliet aanwezig
Asbestconcentratie	Laag (< 50%)
Afschermingsgraad van het gehele materiaal	Geheel of deels (ook) vrij aan de binnenlucht
Toestand van het materiaal	Licht beschadigd, licht verweerd. Intact calciumsilicaatmateriaal of categorie III 'gebondenheid'

Beschrijving	platen onder leien linkse dakkant onderaan
Omgeving	Binnen
Primaire drager	Schuin dak
Asbestmateriaal	Plaat, paneel, tablet - Geëmailleerd, type Glasal
Bindmiddel van asbestmateriaal	Cement
Gebondenheid op basis van bindmiddel	Hecht
Hoeveelheid (oppervlakte - dikte - aantal)	<ul style="list-style-type: none"><li>• 15,00 m<sup>2</sup> - 0,40 cm - 1 stuk</li></ul>
Totaal volume	0,06 m <sup>3</sup>
Eenvoudig bereikbaar	Ja
Bevestigingswijze	<ul style="list-style-type: none"><li>• Genageld, geniet</li></ul>
Identificatiemethode	Vaststelling zonder monstername
Destructieve handeling voor identificatie	Nee

Verwijderen

- Verwijder dit asbestmateriaal zo snel mogelijk. Volg de toestand goed op.

- Eenvoudige handelingen: mag via doe-het-zelf of door werknemer(s) met opleidingsattest eenvoudige handelingen  
Eerst de dakleien verwijderen, aansluitend deze platen  
Gebruik de nodige PBM's voor demontage en afvoer in dubbel gesloten zak  
Vermijd beschadigingen van de asbesthoudende materialen

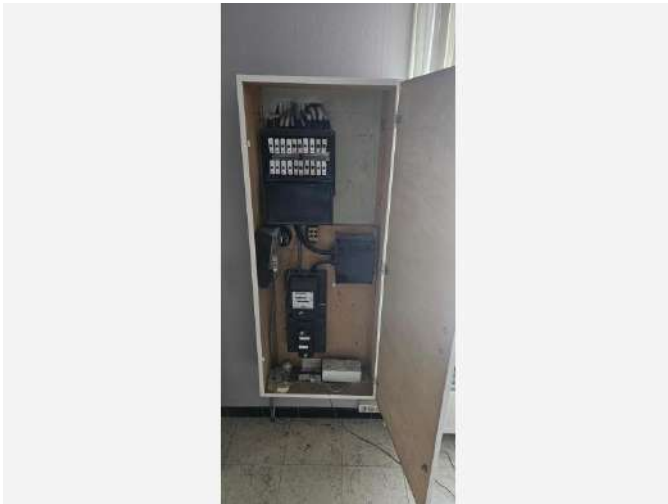
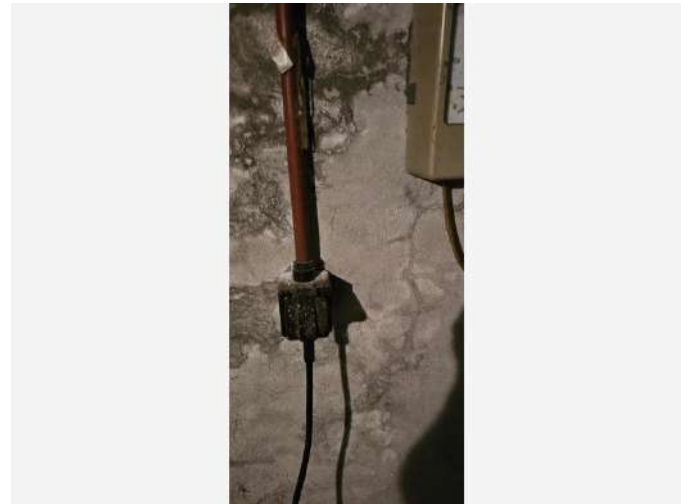
Het asbestmateriaal valt onder de mijlpaal van 2040.

Eindbeoordeling materiaalrisico	Laag materiaalrisico en/of verlaagde kans op vezelvrijgave
---------------------------------	--

Gebondenheid	Categorie 1: hechtgebonden in oorsprong
Asbestsoort (vezeltype)	Crocidoliet aanwezig
Asbestconcentratie	Laag (< 50%)
Afschermingsgraad van het gehele materiaal	Geheel of deels (ook) vrij aan de binnenlucht
Toestand van het materiaal	Onbeschadigd, niet verweerd

Beschrijving	lichtschakelaars, stopcontacten, elek materiaal
Omgeving	Binnen
Primaire drager	Communicatie en elektrische infrastructuur en uitrusting
Asbestmateriaal	Plaat, paneel, tablet - Type Bakeliet
Bindmiddel van asbestmateriaal	Kunststof of -hars
Gebondenheid op basis van bindmiddel	Hecht
Hoeveelheid (oppervlakte - dikte - aantal)	• 1,00 m <sup>2</sup> - 1,00 cm - 1 stuk
Totaal volume	0,01 m <sup>3</sup>
Eenvoudig bereikbaar	Ja
Bevestigingswijze	• Geschroefd
Identificatiemethode	Vaststelling zonder monstername
Destructieve handeling voor identificatie	Nee
Opmerking	Doorheen de volledige woning zijn bakelieten schakelaars te vinden en andere elektrische toebehoren

Zorgvuldig beheren

- Zorg voor een veilig beheer. Vermijd het beschadigen van het asbestmateriaal. Controleer de toestand jaarlijks op wijzigingen.

- Eenvoudige handelingen: mag via doe-het-zelf of door werknemer(s) met opleidingsattest eenvoudige handelingen  
Gebruik PBM's - Afvoeren in dubbel gesloten asbest afvalzak

Vermijd beschadigen bij demontage

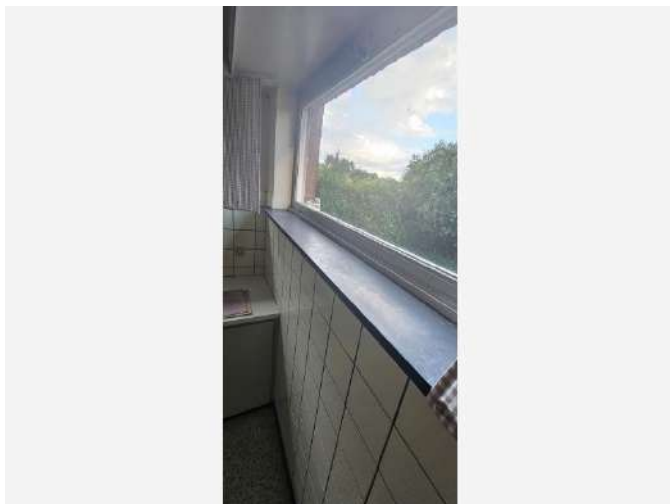
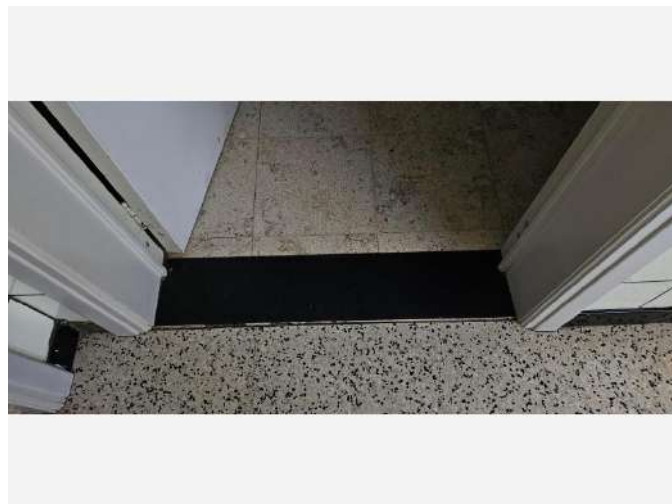
Het asbestmateriaal valt onder de mijlpaal van 2040.

Eindbeoordeling materiaalisico	Laag materiaalisico en/of verlaagde kans op vezelvrijgave
--------------------------------	---

Gebondenheid	Categorie 1: hechtgebonden in oorsprong
Asbestsoort (vezeltype)	Alleen chrysotiel
Asbestconcentratie	Laag (< 50%)
Afschermingsgraad van het gehele materiaal	Geheel of deels (ook) vrij aan de binnenlucht
Toestand van het materiaal	Licht beschadigd, licht verweerd. Intact calciumsilicaatmateriaal of categorie III 'gebondenheid'

Beschrijving	Venstertabletten en entreports
Omgeving	Binnen
Primaire drager	Vloer
Asbestmateriaal	Plaat, paneel, tablet - Type Massal
Bindmiddel van asbestmateriaal	Cement
Gebondenheid op basis van bindmiddel	Hecht
Hoeveelheid (oppervlakte - dikte - aantal)	• 10,00 m <sup>2</sup> - 1,00 cm - 1 stuk
Totaal volume	0,10 m <sup>3</sup>
Eenvoudig bereikbaar	Ja
Bevestigingswijze	• Verlijmd, ingegoten, versmeerd
Identificatiemethode	Vaststelling zonder monstername
Destructieve handeling voor identificatie	Nee

Zorgvuldig beheren

- Zorg voor een veilig beheer. Vermijd het beschadigen van het asbestmateriaal. Controleer de toestand jaarlijks op wijzigingen.

- Eenvoudige handelingen: enkel door erkend asbestverwijderaar  
Gebruik PBM's - Afvoeren in dubbel gesloten asbest afvalzak

Vermijd beschadigen bij demontage

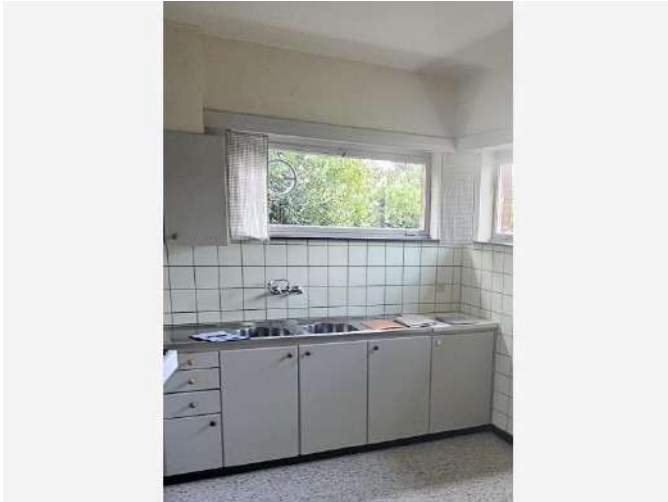
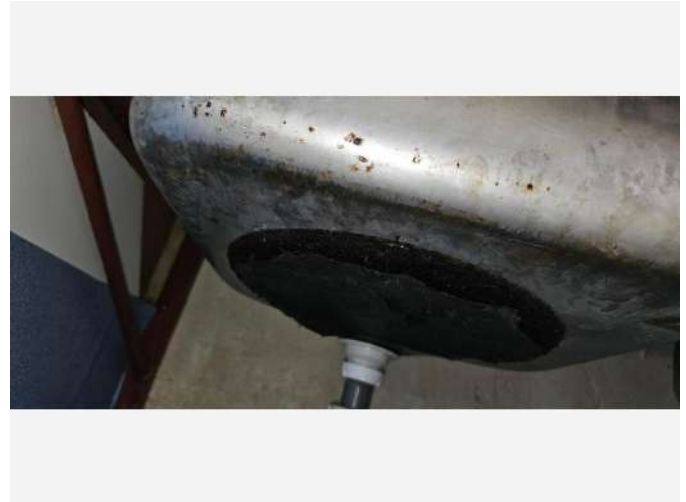
# Fiche 6: bekleding / bescherming onderzijde spoelbak keuken

Het asbestmateriaal valt onder de mijlpaal van 2040.

Eindbeoordeling materiaalrisico	Laag materiaalrisico en/of verlaagde kans op vezelvrijgave
---------------------------------	--

Gebondenheid	Categorie 1: hechtgebonden in oorsprong
Asbestsoort (vezeltype)	Crocidoliet aanwezig
Asbestconcentratie	Laag (< 50%)
Afschermingsgraad van het gehele materiaal	Geheel of deels (ook) vrij aan de binnenlucht
Toestand van het materiaal	Onbeschadigd, niet verweerd

Beschrijving	bekleding / bescherming onderzijde spoelbak keuken
Omgeving	Binnen
Primaire drager	Sanitaire infrastructuur en uitrusting (toe- en afvoer)
Asbestmateriaal	In-situ afwerkingslagen - Smeerlaag
Bindmiddel van asbestmateriaal	Bitumen (roofing, teer, asfalt)
Gebondenheid op basis van bindmiddel	Hecht
Hoeveelheid (oppervlakte - dikte - aantal)	• 0,20 m <sup>2</sup> - 1,00 cm - 1 stuk
Totaal volume	0,002 m <sup>3</sup>
Eenvoudig bereikbaar	Ja
Bevestigingswijze	• Verlijmd, ingegoten, versmeerd
Identificatiemethode	Vaststelling zonder monstername Motivatie: Groot risico op structurele gevolgschade (lekschade, werking installatie,...)
Destructieve handeling voor identificatie	Nee

Zorgvuldig beheren

- Zorg voor een veilig beheer. Vermijd het beschadigen van het asbestmateriaal. Controleer de toestand jaarlijks op wijzigingen.

- Eenvoudige handelingen: enkel door erkend asbestverwijderaar spoeltafel in zijn geheel afvoeren

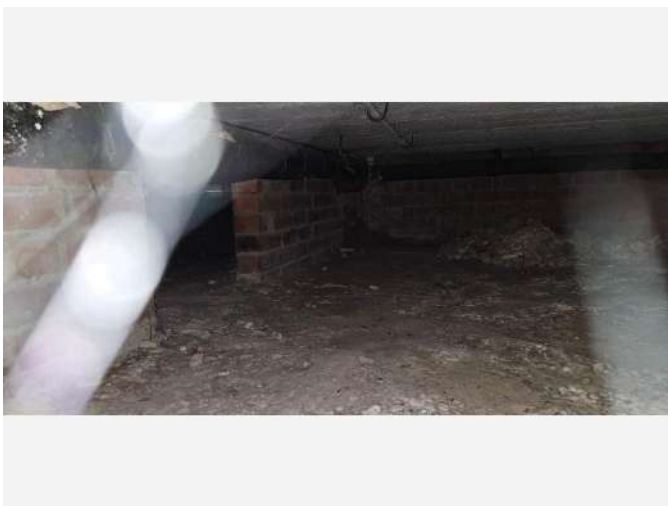
**Reden:** Er is geen volledige risicobeoordeling mogelijk

**Uitleg van de asbestdeskundige:** hoogte ruimte < 1m50

(Asbest)materiaal	In-situ afwerkingslagen - Thermische isolatie
Karakterisatie	Asbest (verdacht)
Primaire drager	Ruimteverwarming

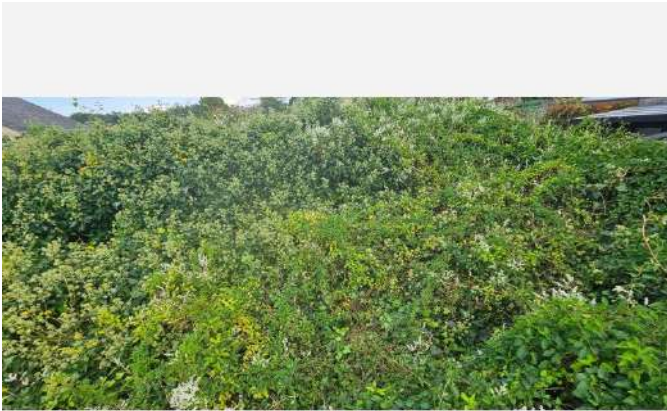
**Reden:** Overwoekerende vegetatie

**Uitleg van de asbestdeskundige:** Via de buitenzijde met een ladder is dit niet inspecteerbaar. zelf het dak is volledig dichtgegroeid

(Asbest)materiaal	Dak- en gevelbekleding - Golfplaat
Karakterisatie	Asbest (verdacht)
Primaire drager	Plat dak

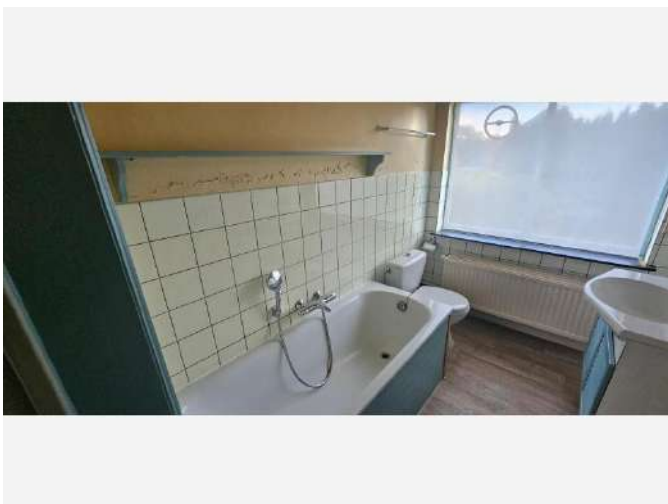
Identificatiemethode	Redelijk vermoeden
Primaire drager	Binnenwand
(Asbest)materiaal	In-situ afwerkingslagen - Lijm laag
Bindmiddel	Lijm
Gebondenheid bindmiddel	Hecht

Eveneens voor vloertegels en eventueel onder vloerbekleding badkamer  
Bijkomende staalnames uitvoeren bij ontmanteling woning
