Asbestinventarisatetest

Hoge Buizemont 100, 9500 Geraardsbergen

Attestnummer : 20241008-000300.000

Uitgegeven op : 08.10.2024

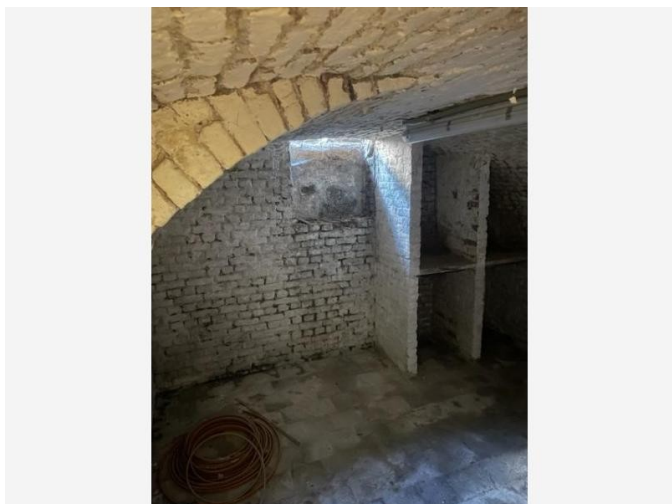
De kelder werd geïnspecteerd en er werden geen asbestverdachte materialen aangetroffen.

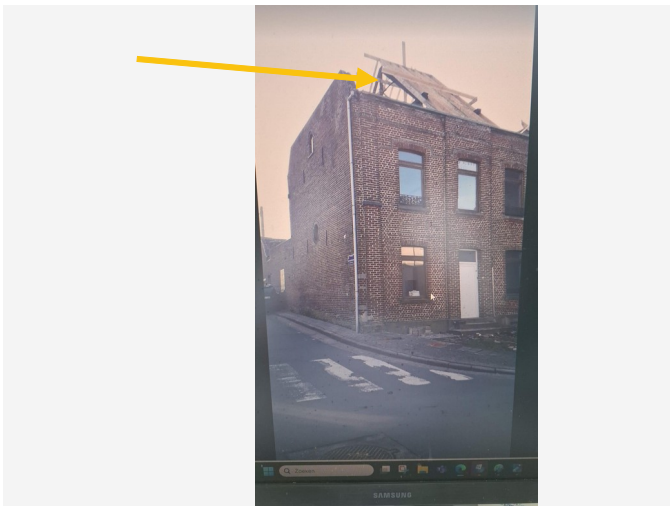
De eigenaar heeft de woning aangekocht in 2016 na een brand die door het dak was geslaan. Hij is een doehetzelver die het dak volledig vernieuwd heeft, naar eigen zeggen in opbouw met korafleece als onderdak en nieuwe dakpannen. Ik kan dit zelfs door de veluxen niet inspecteren, maar hij kan mij wel foto's laten zien van net na de aankoop (2016) bij de start van de vernieuwing van het dak.

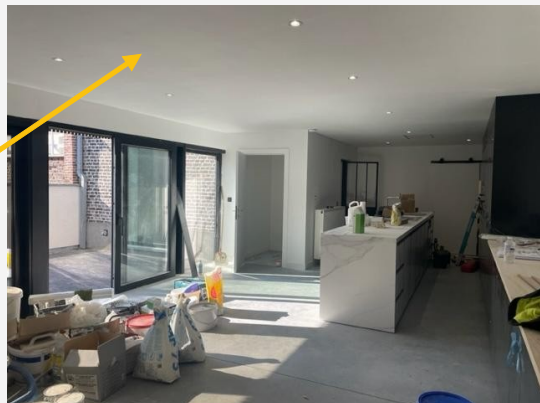
De woning beschikt over houten roosteringen waarop verlaagde plafonds in gyproc werden aangebracht, zowel op het gelijkvloers als op de 1e verdieping.

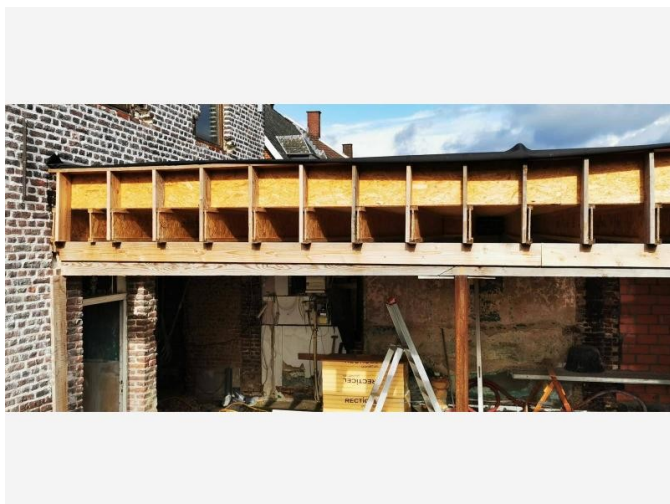
Boven de keuken is er een plat dak met epdm, gebouwd in 2016 als verbinding van de woning met de garage. Deze is niet asbestverdacht.

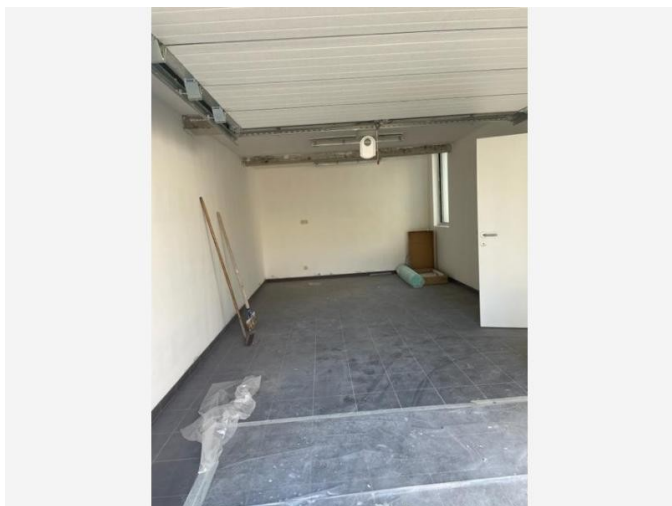
De garage werd geïnspecteerd en er werden geen asbestverdachte materialen aangetroffen.

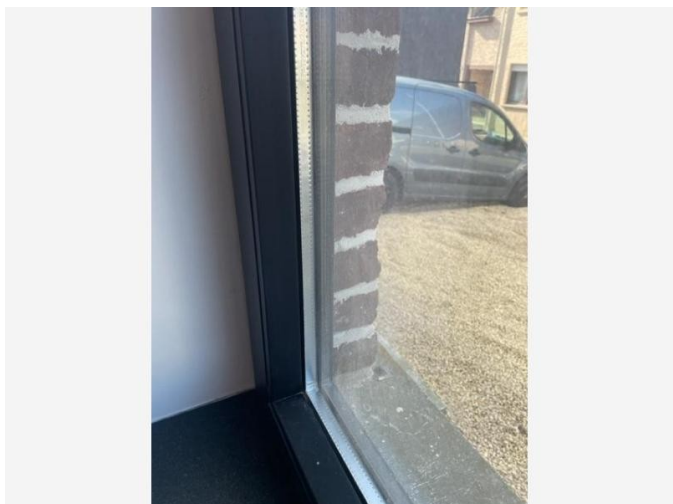
De ramen van de woning werden vernieuwd en zijn niet asbesterdacht.

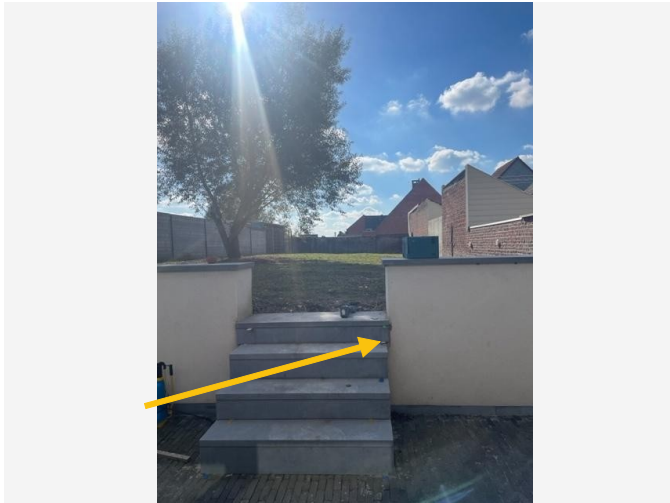
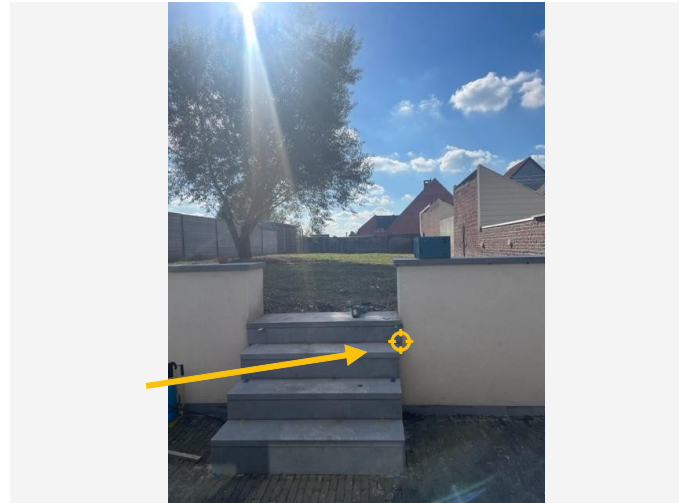
Fiche 7: Crepi muur terras

Geen asbest

#	Type	Referentie	Resultaat
7.1	Mengmonster	id2/2024/A 32	Geen asbest

Beschrijving	Crepi muur terras
Omgeving	Buiten
Primaire drager	Wand buitenschil
Bindmiddel van materiaal	Gips - kalk
Gebondenheid op basis van bindmiddel	Niet-hechtgebonden
Hoeveelheid (oppervlakte - dikte - aantal)	• 20,00 m ² - 1,00 cm - 1 stuk
Totaal volume	0,20 m ³
Identificatiemethode	Vaststelling met monstername
Destructieve handeling voor identificatie	Nee
Opmerking	De opgegeven hoeveelheid is bij benadering. Er werd crepi aangebracht op de buitenmuur van de garage en op de afboordingsmuur met de tuin.

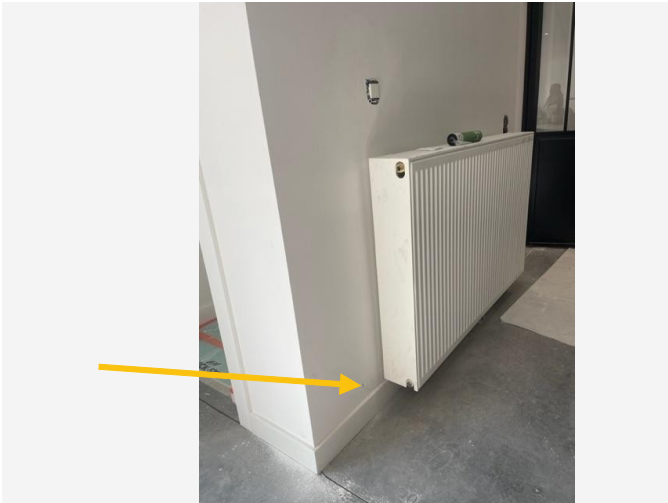
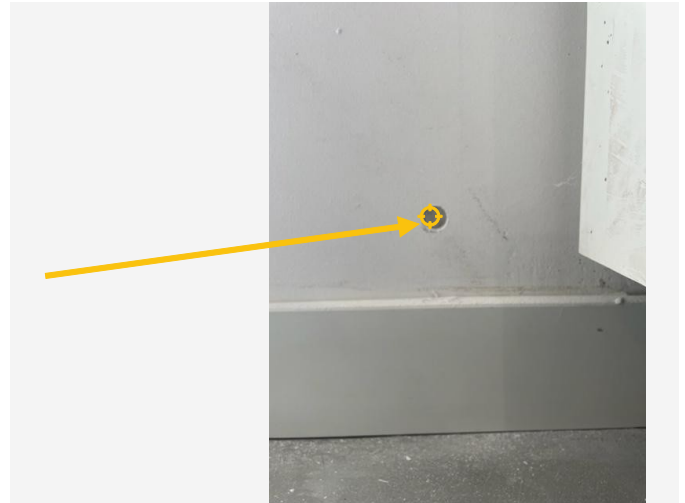
Fiche 8: Pleister muur

Geen asbest

#	Type	Referentie	Resultaat
8.1	Mengmonster	id1/2024/A 32	Geen asbest

Beschrijving	Pleister muur
Omgeving	Binnen
Primaire drager	Binnenwand
Bindmiddel van materiaal	Gips - kalk
Gebondenheid op basis van bindmiddel	Niet-hechtgebonden
Hoeveelheid (oppervlakte - dikte - aantal)	• 60,00 m ² - 1,00 cm - 1 stuk
Totaal volume	0,60 m ³
Identificatiemethode	Vaststelling met monstername
Destructieve handeling voor identificatie	Nee
Opmerking	De opgegeven hoeveelheid is bij benadering. Enkel de binnenmuren in de gang, de keuken en de ruimtes op het gv hebben bepleisterde muren. Muren grenzend aan buiten en binnenmuren boven zijn uitgewerkt in gyproc.
