# Asbestinventarisatetest

Oudebergstraat 46, 9500 Geraardsbergen

Attestnummer : 20260612-000153.000

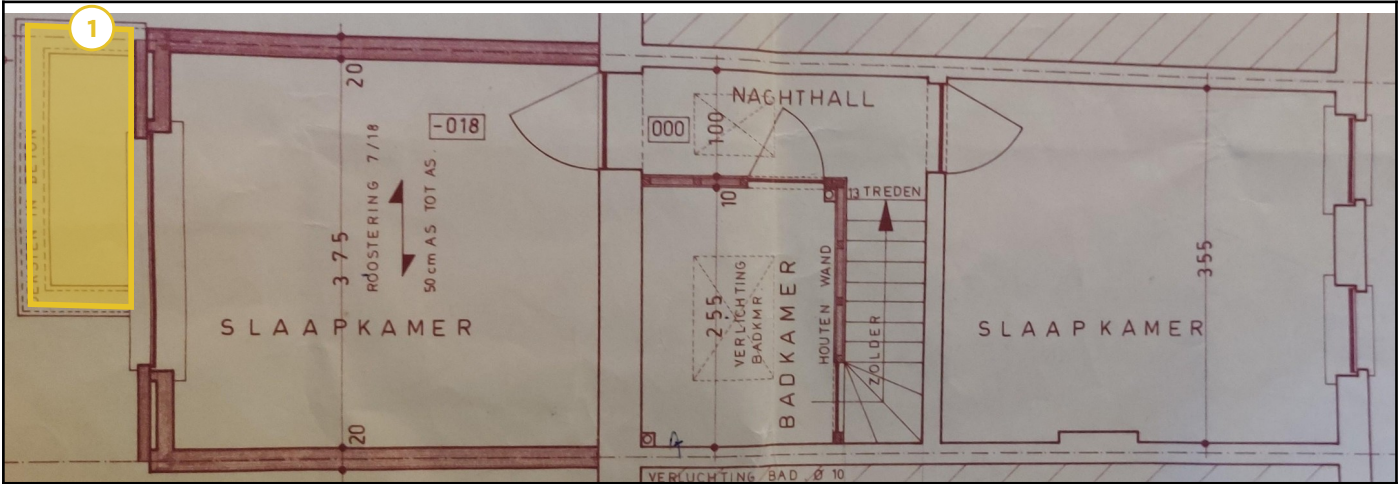
# Plan 1.5: Verd. +1

| Beschrijving | Type | Actie |
|---|---|---|
| 1. Dakbedekking | Asbestmateriaal | Zorgvuldig beheren |

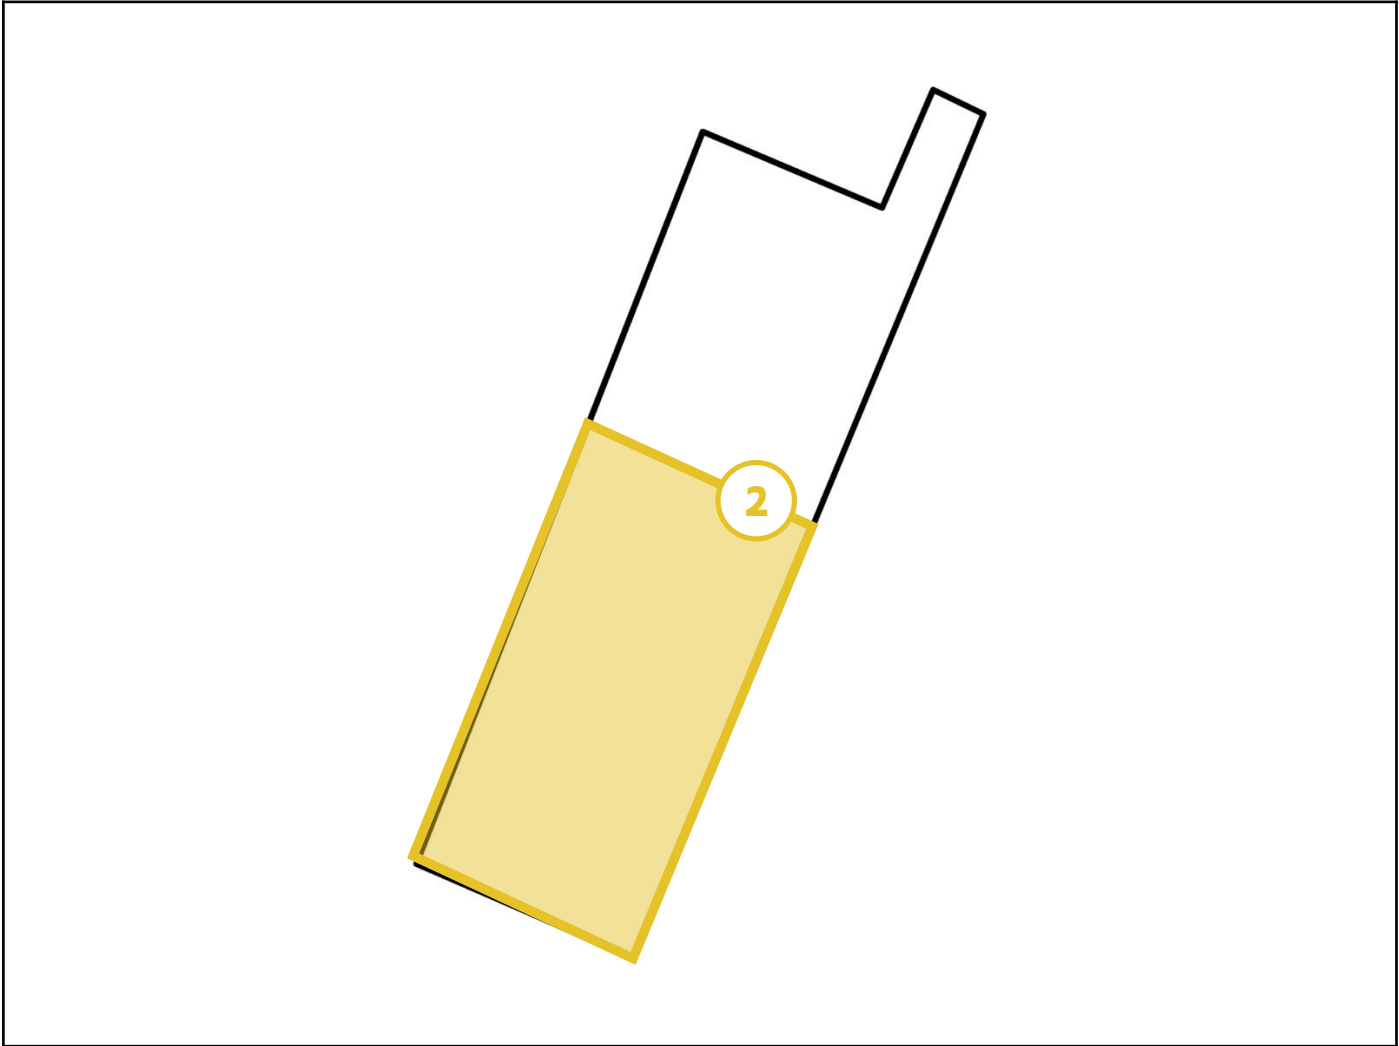
# Plan 1.9: Dakplan

| Beschrijving | Type | Actie |
|---|---|---|
| 2. Onderdak | Asbestmateriaal | Zorgvuldig beheren |

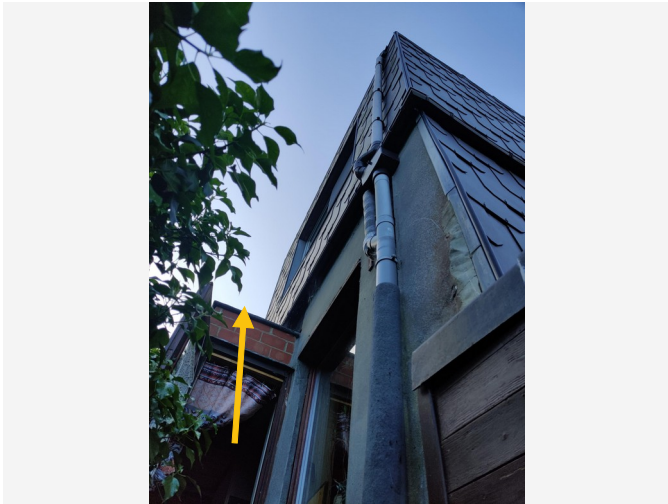
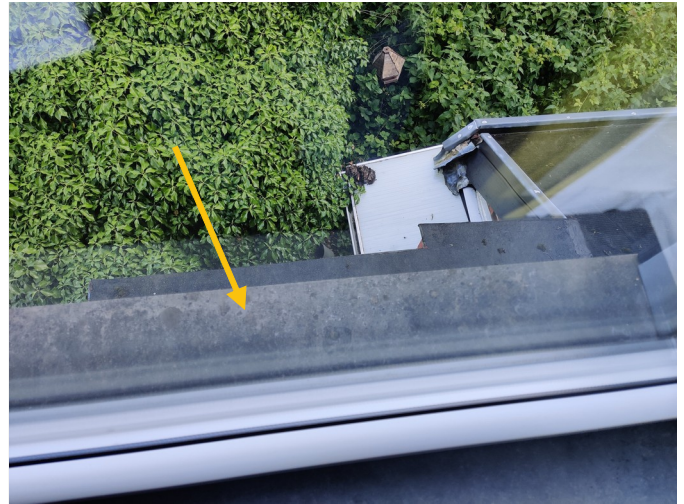
Het asbestmateriaal valt onder de mijlpaal van 2040.

Indien men deze toepassing wenst te verwijderen of indien men hierin wenst te boren (vb. voor het plaatsen van zonnepanelen, is het aan te raden eerst een monsternamen uit te voeren zodat men met zekerheid de juiste en noodzakelijk veiligheidsmaatregelen kan nemen. (Zoals voorzien in het inspectieprotocol, is deze toepassing 'asbestverdacht', maar omwille van niet-staalnamen wordt deze aanzien als 'asbesthoudend')

Het is niet duidelijk of er zich direct onder het bitumen een asbestverdachte toepassing bevindt. In geval van verwijdering van de toepassing, is het raadzaam om ook na te gaan of er een onderliggende laag aanwezig is die al dan niet asbestverdacht is.

| Eindbeoordeling materiaalrisico | Zeer laag materiaalrisico en/of zeer lage kans op vezelvrijgave |

| Gebondenheid | Categorie 1: hechtgebonden in oorsprong |
| Asbestsoort (vezeltype) | Alleen chrysotiel aanwezig |
| Toestand van het materiaal | Onbeschadigd, niet verweerd |

| Beschrijving | Dakbedekking |
| Asbestmateriaal | Dak- en gevelbekleding - Roofing |
| Identificatiemethode | <p>De asbestdeskundige beoordeelt het materiaal als asbestverdacht en dus asbesthoudend, en dit zonder monstername.</p> <p>Motivatie: De monstername brengt andere schade aan dan schade die inherent is aan de monstername.</p> |

| <p><b>Opmerking</b></p> | <p>Het dak van het hoofdgebouw bestaat uit pannen in klei en zijn dus niet verdacht. Het platte dak boven de slaapkamer is echter een plat dak waarvan de roofing is vervangen geweest en een bewijs daarvan aangeleverd kan worden door de klant. Echter is er één klein stukje roofing welke niet werd mee vervangen en die dus asbestverdacht is.</p> <p>Zoals voorzien in het inspectieprotocol onder punt 5.7 'Asbestverdacht', dient bitumen, roofing en teer aanzien te worden als asbestverdacht. Deze toepassing kan daarom enkel asbestvrij verklaard te worden op basis van een staalanalyse door een erkend labo of bewijsmateriaal dat duidelijk aangeeft dat de toepassing na 2001 is aangekocht/geplaatst.</p> <p>Het is niet duidelijk of er zich direct onder de bitumen/roofing (ook de vernieuwde!) een asbestverdachte toepassing bevindt. In geval van verwijdering van de toepassing, is het raadzaam om ook na te gaan of er een onderliggende laag aanwezig is die al dan niet asbestverdacht is.</p> <p>De hoeveelheid hierboven beschreven kan licht afwijken van de werkelijkheid, hieraan kunnen geen rechten worden ontleend.</p> <p>Omwille van een risico op lekkage (er is geen loden slab aanwezig waaronder het staal genomen kan worden) werd hier geen staal van genomen.</p> |

- Zorg voor een veilig beheer. Vermijd het beschadigen van het asbestmateriaal. Controleer de toestand jaarlijks op wijzigingen.
- Voer bijkomende staalname(s) uit.

Omwille van het feit dat de toestand bij verwijderen niet zal veranderen (het gaat om een hechtgebonden toepassing), zal dit niet zorgen voor een hoge concentratie aan asbestvezels en kan deze toepassing verwijderd worden door een doe-het-zelver of een werknemer met een opleidingsattest eenvoudige handelingen. Echter dient men ervoor te zorgen dat men de toepassing tijdens verwijdering niet wordt beschadigd!

Gezien de hoogte van de toepassing is het raadzaam deze te laten verwijderen door een aannemer met dergelijk opleidingsattest.

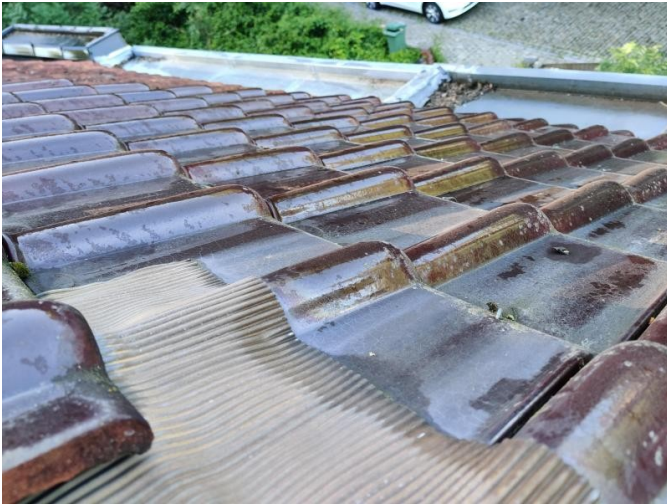
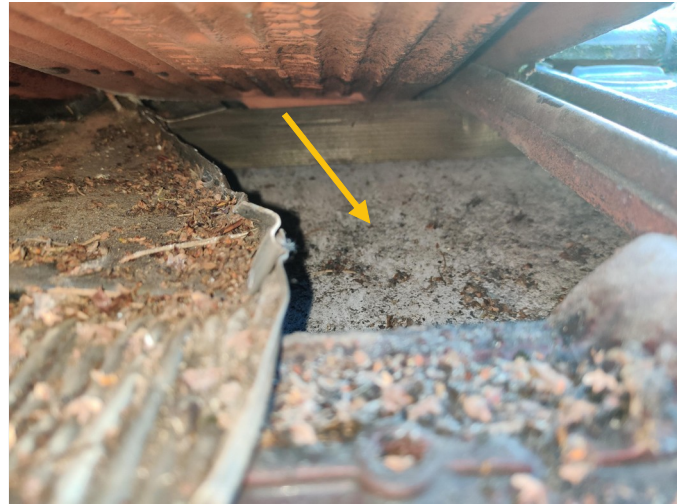
Het asbestmateriaal valt onder de mijlpaal van 2040.

Geen werkzaamheden uitvoeren waarbij men door de platen dient te boren of zagen. (voorbeeld: plaatsen zonnepanelen dient zodanig te gebeuren dat men het onderdak niet dient te doorboren)

Bij verwijdering van de platen zullen mogelijks de onderliggende materialen (afwerkingsplaten bovenverdieping) eveneens vervuild zijn met asbeststof. (omwille van de trillingen veroorzaakt door bv. wind, kunnen vezels vrij komen.)

| Eindbeoordeling materiaalrisico | Zeer laag materiaalrisico en/of zeer lage kans op vezelvrijgave |

| Asbestsoort (vezeltype) | Crocidoliet aanwezig |
| Toestand van het materiaal | Onbeschadigd, niet verweerd |

| Beschrijving | Onderdak |
| Asbestmateriaal | Plaat, paneel, tablet - Type Menuiserite |
| Identificatiemethode | <p>De asbestdeskundige beoordeelt het materiaal als asbestverdacht en dus asbesthoudend, en dit zonder monsternamen.</p> <p>Motivatie: De opdrachtgever weigert om het materiaal te laten bemonsteren.</p> |
| Opmerking | <p>Zoals voorzien in het inspectieprotocol onder punt 5.7 'Asbestverdacht', dient vezelcement aanzien te worden als asbestverdacht.</p> <p>Deze toepassing heeft alle visuele kenmerken (vezelcement) van een asbesthoudende toepassing en om die reden dan ook asbestverdacht.</p> <p>Omwille van het feit dat het dak langs de binnenzijde is afgewerkt en/of voorzien is van een isolatie, is de onderzijde langs binnen niet waarneembaar en is het niet mogelijk om op basis van een bedrukking aan de onderkant na te gaan of het om een asbestvrije variant gaat.</p> <p>Het is niet duidelijk wanneer het dak juist werd vervangen (op de plannen is leesbaar dat er voorheen leien op het dak aanwezig waren)</p> <p>Deze toepassing kan daarom enkel asbestvrij verklaard te worden op basis van een staalanalyse door een erkend labo.</p> <p>De hoeveelheid hierboven beschreven kan licht afwijken van de werkelijkheid, hieraan kunnen geen rechten worden ontleend.</p> |

- Zorg voor een veilig beheer. Vermijd het beschadigen van het asbestmateriaal. Controleer de toestand jaarlijks op wijzigingen.
- Voer bijkomende staalname(s) uit.

Omwille van het feit dat het gaat om een hechtgebonden toepassing die zich buiten bevindt, kan deze toepassing verwijderd worden door een doe-het-zelver of een werknemer met een opleidingsattest eenvoudige handelingen.

Het is dan ook aan te raden het materiaal, te reinigen. Dit kan gebeuren met een asbeststofzuiger of met vochtige doeken.

Het is aan te raden om in geval van vernieuwing van het dak maar behoud van de afwerking, na het verwijderen een staal te nemen van de onderliggende materialen zodat gekend is of er op dat moment al dan niet nog asbeststof aanwezig is.

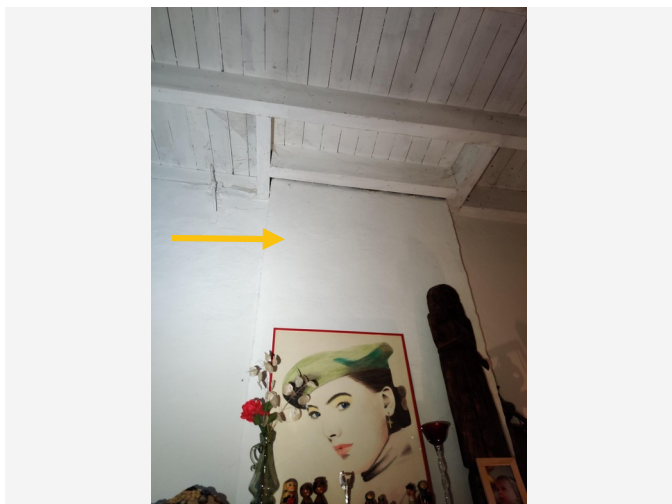
**Reden:** Het te onderzoeken materiaal situeert zich hoger dan 3,50 m te rekenen vanaf een veilige ondergrond

**Uitleg van de asbestdeskundige:** Het is niet mogelijk om na te gaan of er zich in de (gemetste) schouw een asbestverdachte cementbuis bevindt. Via het dak kan geen inspectie gedaan worden van de binnenzijde van de schouw gezien de schouw weggenomen is geweest en op een andere plaats een inox doorvoer werd voorzien. (huidige verwarming met leem bezet en voorzien van inox buis --> zie foto in archief van dit dossier)

Van binnenuit was het evenmin waarneembaar of er zich eventueel aan satanbuis in de schouw bevindt. (de schouw was dichtgemaakt, zie foto in het archief van dit dossier)

Om die reden is het dan ook onmogelijk om uitsluitsel te geven over deze toepassing.

Ook voor wat betreft een eventuele smeerlaag aan de binnenzijde van de schouw, kan geen uitsluitsel worden gegeven omwille van het niet-inspecteerbaar zijn.

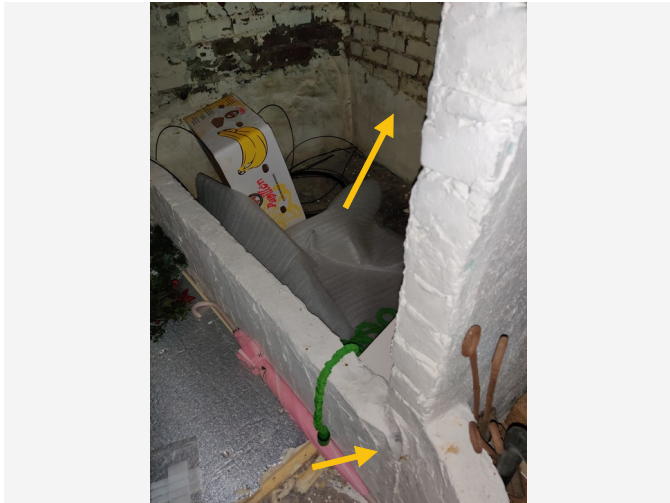
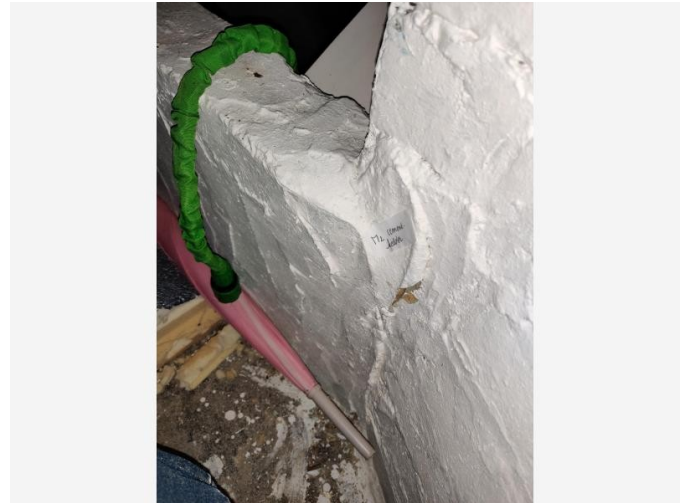
## Fiche 4: Cementering kelder

Geen asbest

| # | Type | Referentie | Resultaat |
|---|---|---|---|
| 4.1 | Mengmonster | M2 | Geen asbest |

| Opmerking | <p>Cementering binnenin de woning, valt volgens de definities, beschreven in het inspectieprotocol 2 met publicatiedatum 30/10/2025, onder 'pleisterwerk'.</p> <p>Zoals voorzien in het inspectieprotocol onder punt 5.7 'Asbestverdacht' en punt 5.9.3 'Verplichte monstername', dient pleisterwerk aanzien te worden als asbestverdacht en verplicht bemonsterd te worden volgens de hoeveelheden opgelegd in punt 5.9.4 van het inspectieprotocol. Ze dienen representatief te zijn voor de toepassing waarbij het mengmonster bestaat uit minimaal 2 monsterpunten.</p> <p>Deze toepassing kan daarom enkel asbestvrij verklaard te worden op basis van een staalanalyse door een erkend labo.</p> <p>Foto's van de monsterpunten zijn toegevoegd aan het digitaal dossier van dit attest.</p> <p>De hoeveelheid hierboven beschreven kan licht afwijken van de werkelijkheid, hieraan kunnen geen rechten worden ontleend.</p> |

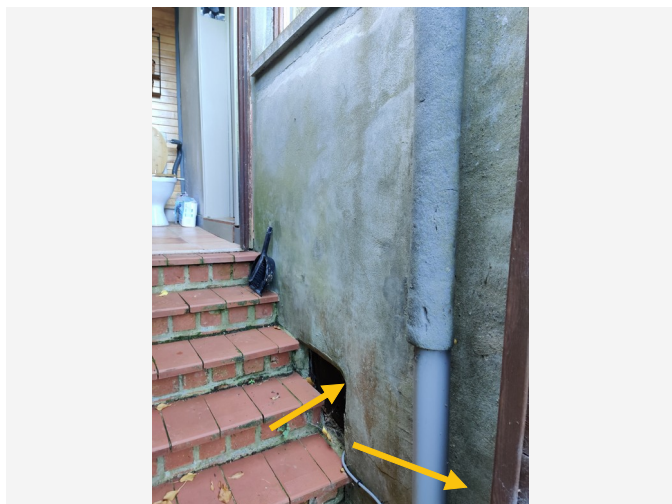
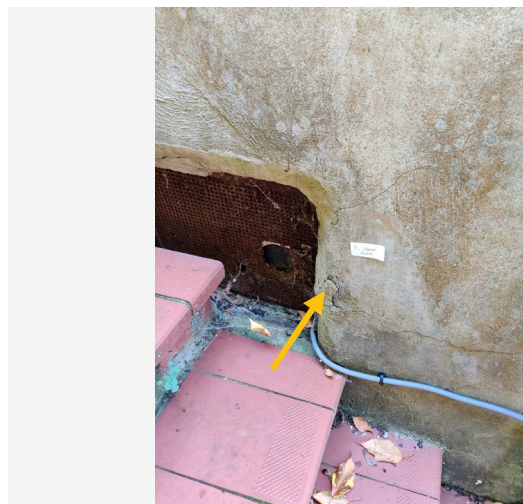
## Fiche 5: Buitencementering

Geen asbest

| # | Type | Referentie | Resultaat |
|---|---|---|---|
| 5.1 | Mengmonster | M3 | Geen asbest |

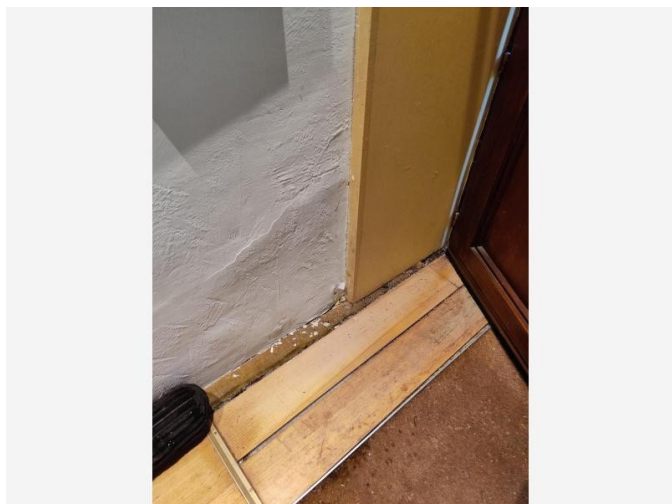
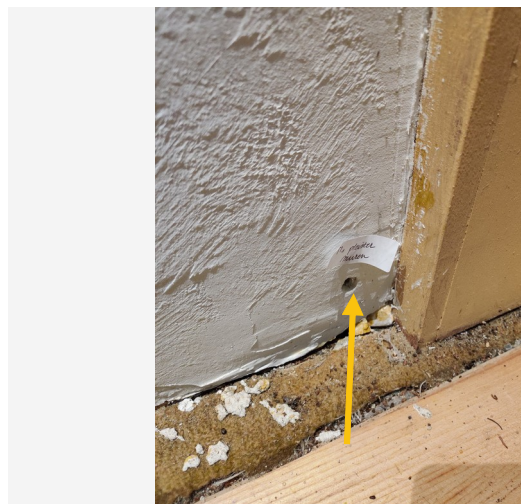
## Fiche 6: Pleisterwerk muren

Geen asbest

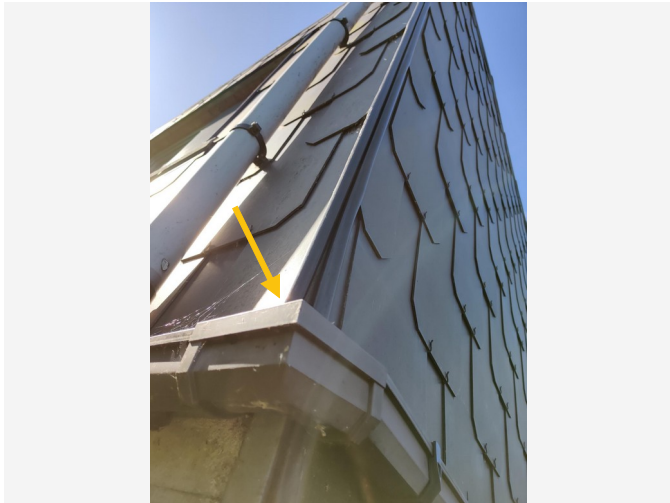
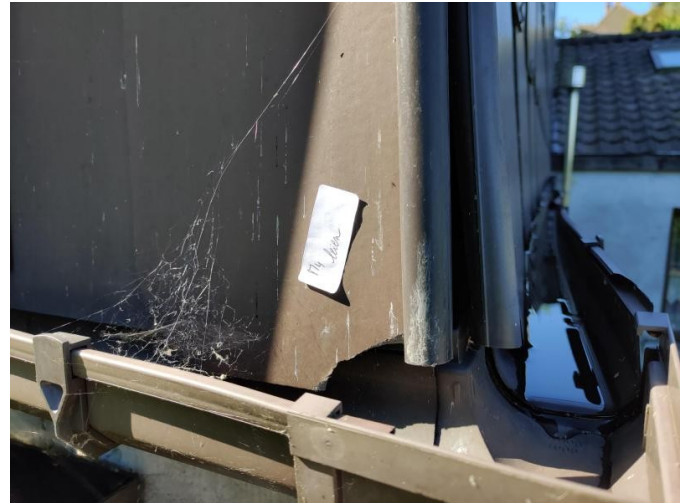
## Fiche 7: Leien zijkant woning

Geen asbest

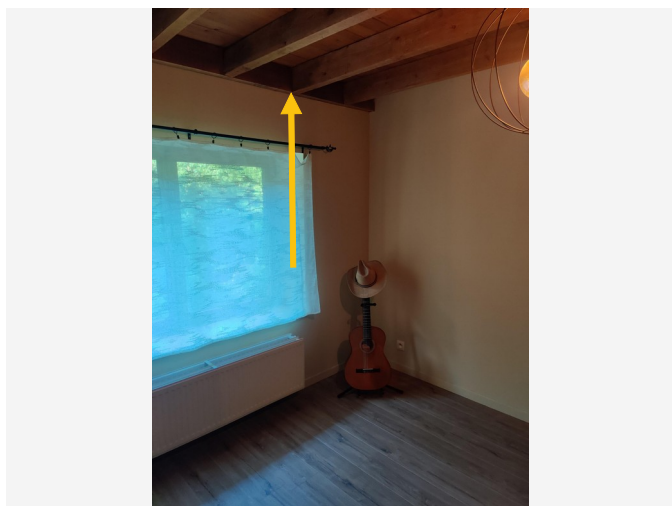
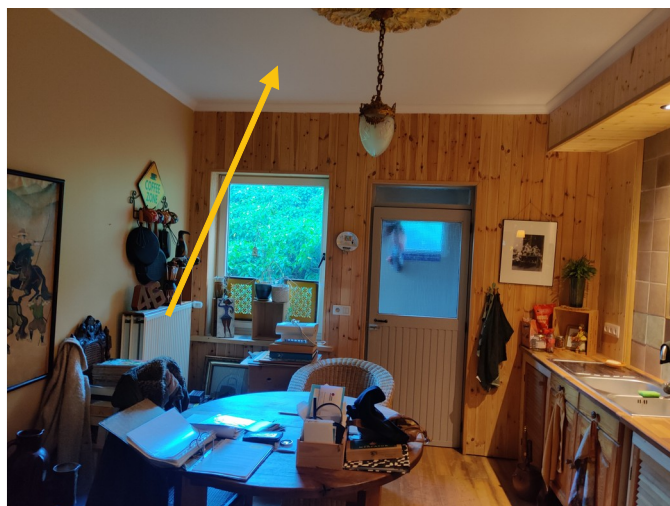
## Fiche 11: Pleisterwerk plafond

| Beschrijving | Notitie | Terug te vinden op plannen |
|---|---|---|
| Fiche 11: Pleisterwerk plafond | Op sommige plaatsen in de houten roostering goed zichtbaar en is er dus geen verdacht plafond aanwezig. Op de eerste verdieping is er een afwerking in plaatmateriaal aanwezig, het is niet duidelijk wat zich onder deze platen bevindt, dus bij verwijdering dient men hier aandacht voor te hebben. De keuken is voorzien van een plafond maar daarvoor kon de eigenaar voldoende bewijs aanleveren waardoor het asbestvrij kon verklaard worden op basis van bewijsmateriaal (dus ook de smeerlaag tussen de gyprocplaten - referentie: OVAM nieuwsbrief 15 van 07/02/2025) | - |
