Asbestinventarisatetest

Zandbergstraat 167, 8530 Harelbeke

Attestnummer : 20240611-000121.000

Uitgegeven op : 11.06.2024

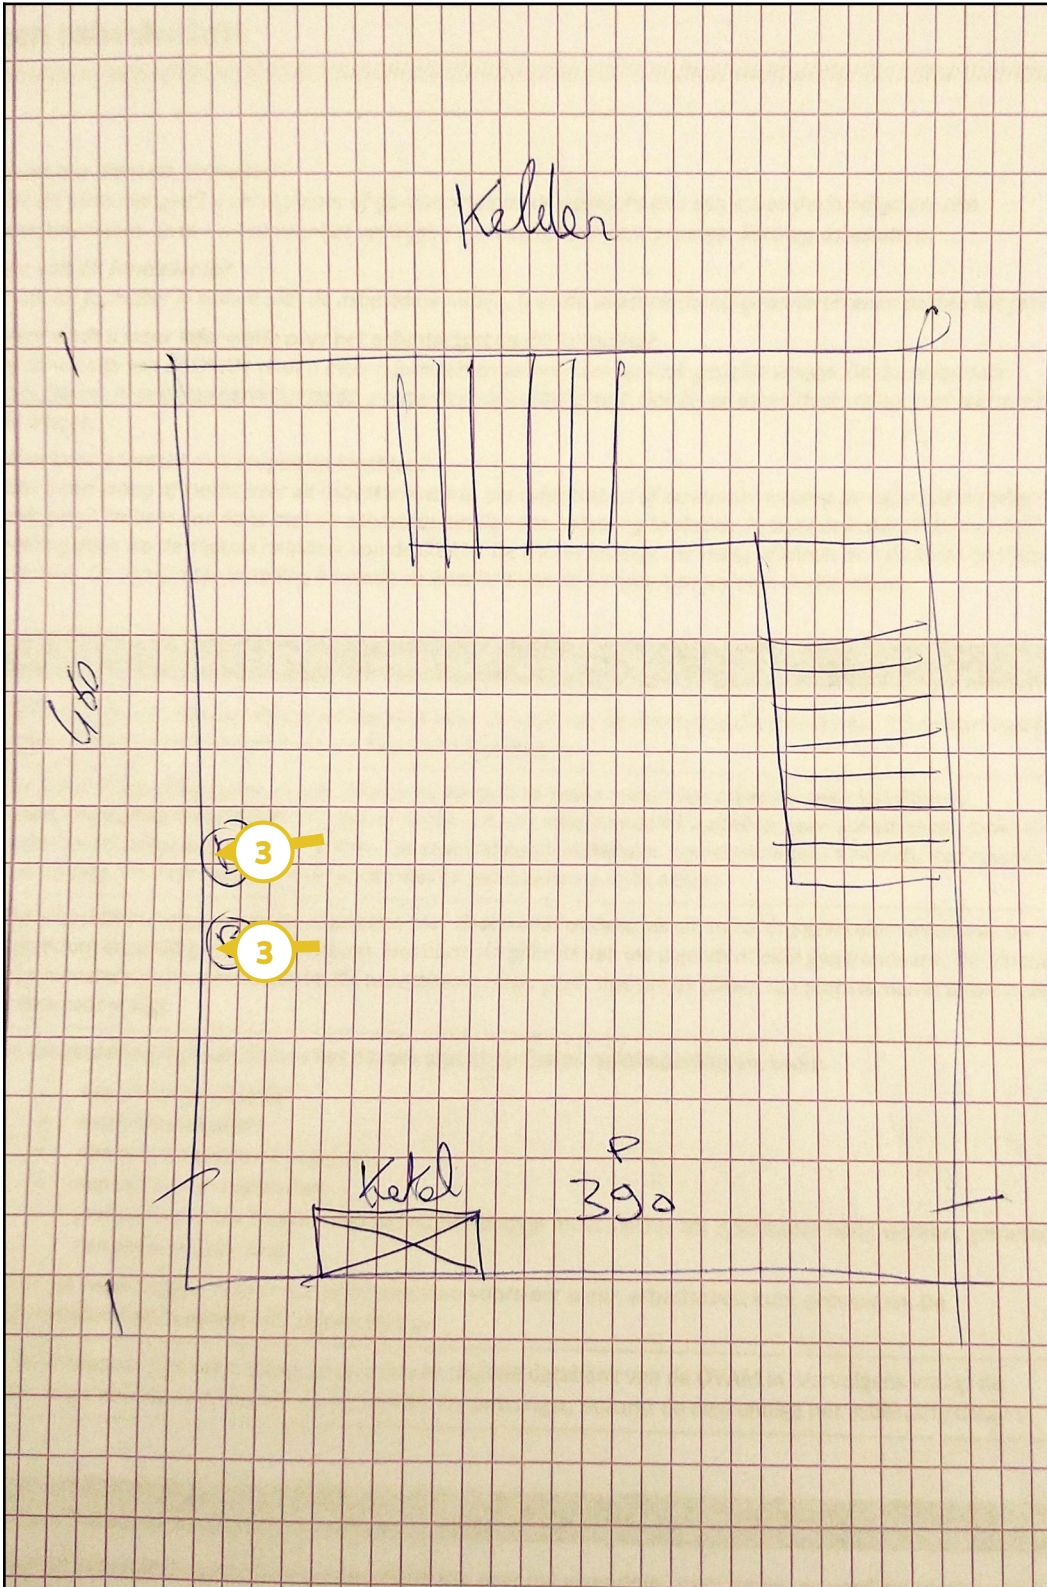
Plan 1.1: kelder

3. Schakelaars, stopcontacten en zekeringskast

Asbestmateriaal

Zorgvuldig beheren

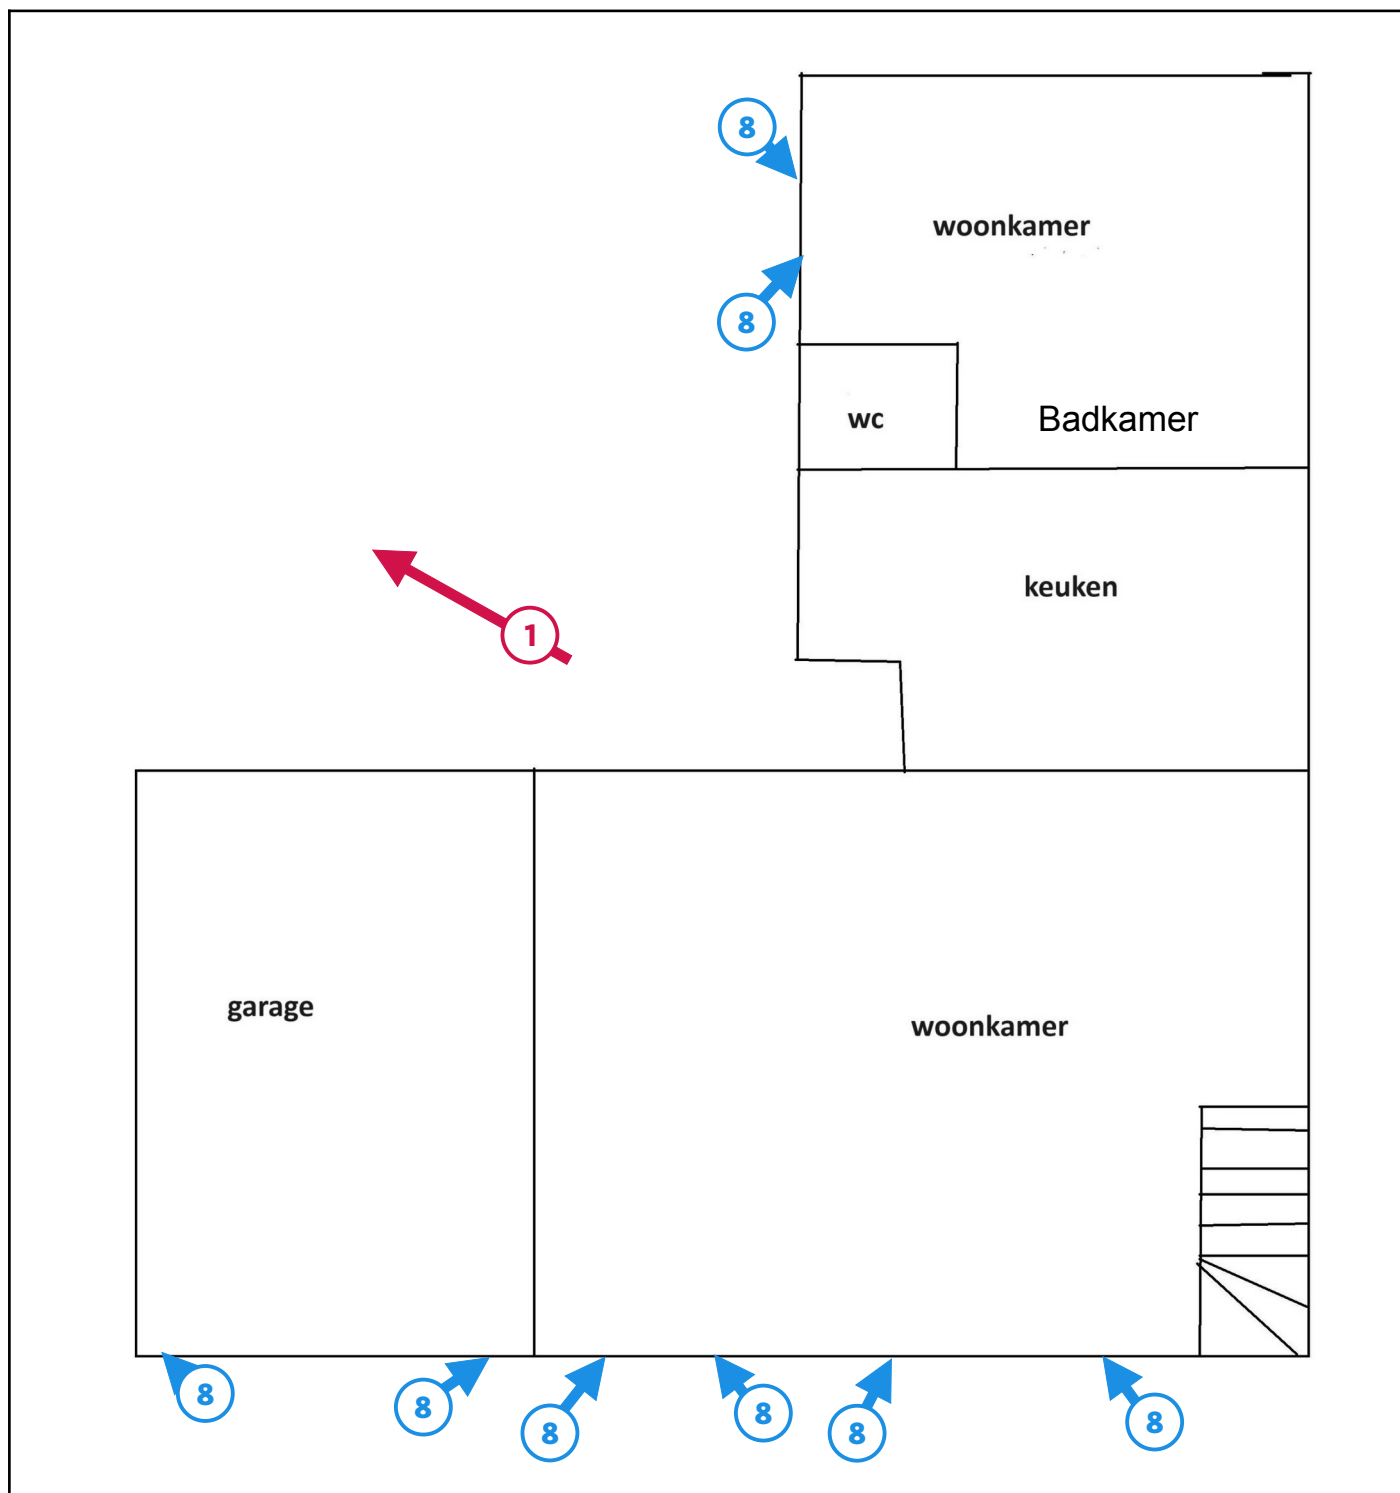
Plan 1.2: gelijkvloers

Beschrijving	Type	Actie
1. Losse afvoerbuizen (als sierstuk)	Asbestmateriaal	Dringend verwijderen

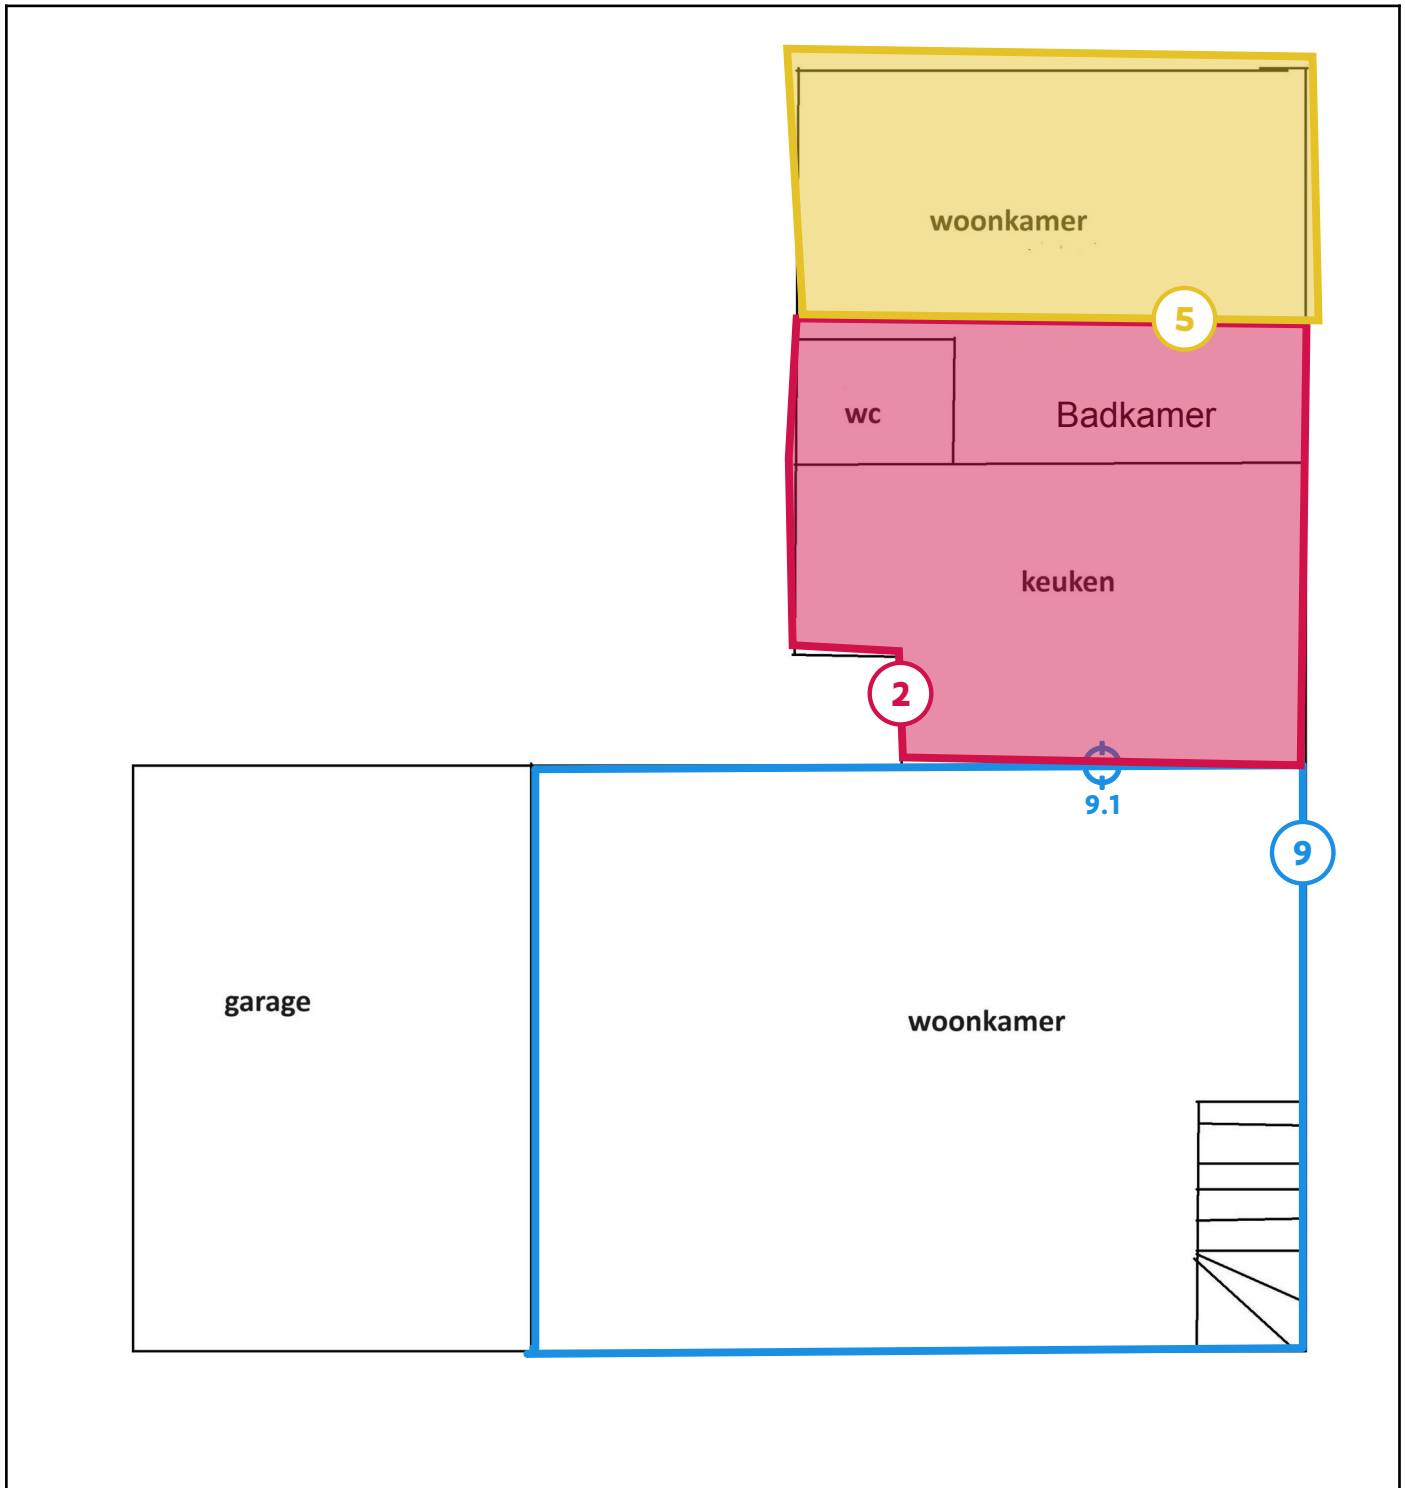
Plan 1.3: gelijkvloers

Beschrijving	Type	Actie
2. Onderdak	Asbestmateriaal	Dringend verwijderen

5. Asfalt	Asbestmateriaal	Zorgvuldig beheren
9.2 - Muren	Geen asbest	-
9.1 Code: 2	Mengmonster	-

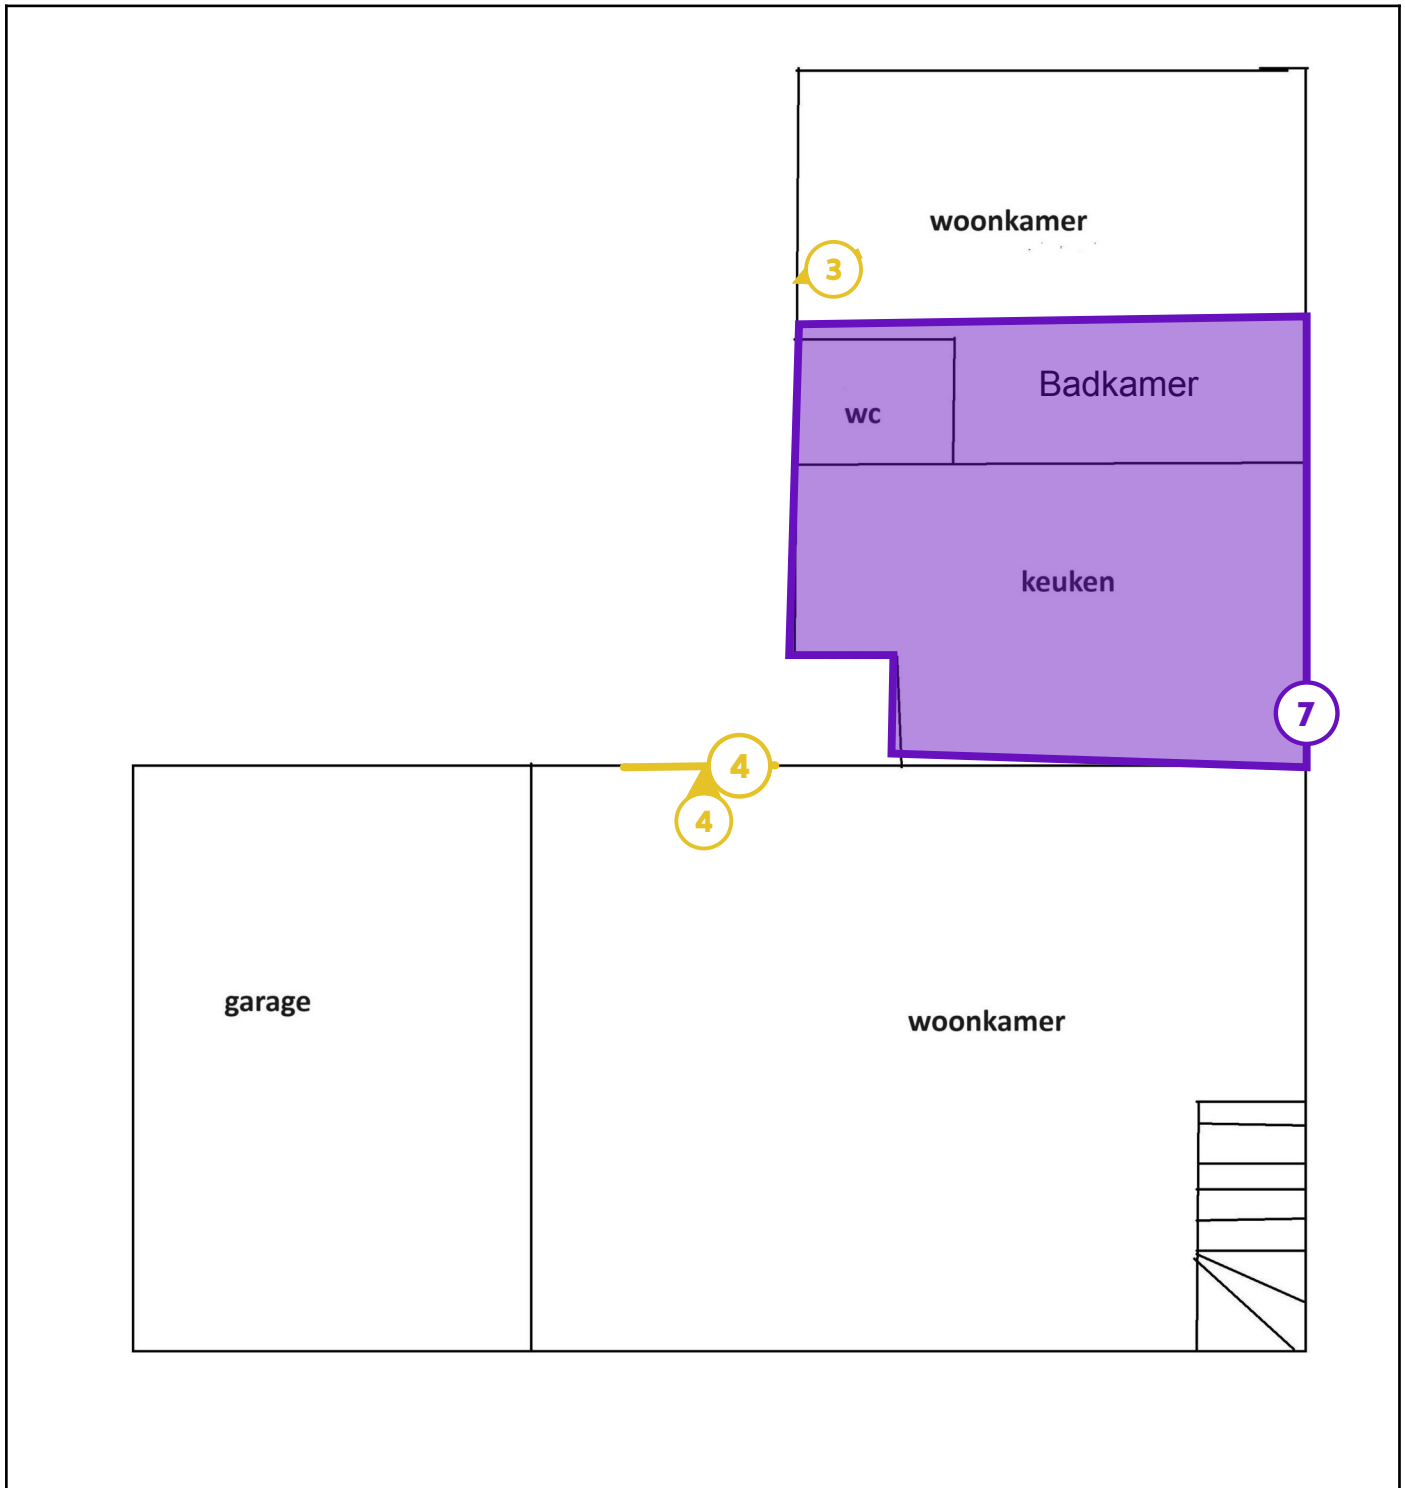
Plan 1.4: gelijkvloers

Beschrijving	Type	Actie
3. Schakelaars, stopcontacten en zekeringskast	Asbestmateriaal	Zorgvuldig beheren

4. Tablet	Asbestmateriaal	Zorgvuldig beheren
7. Tegellijm	Advies	-

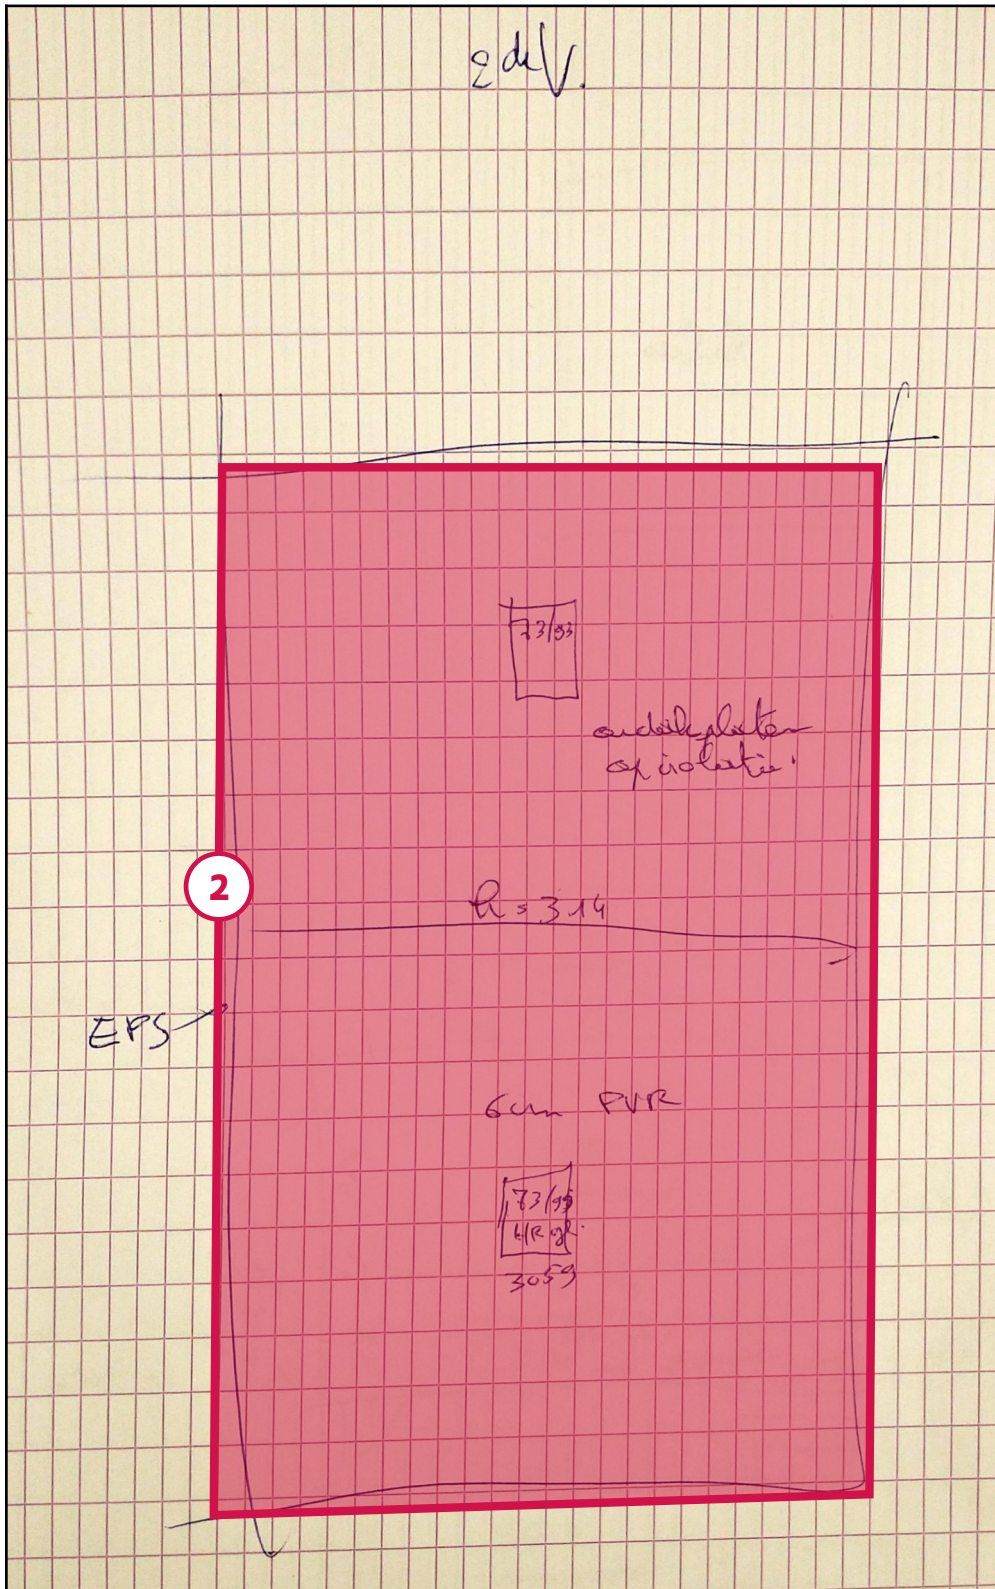
Plan 1.7: verdiep +2

2. Onderdak

Asbestmateriaal

Dringend verwijderen

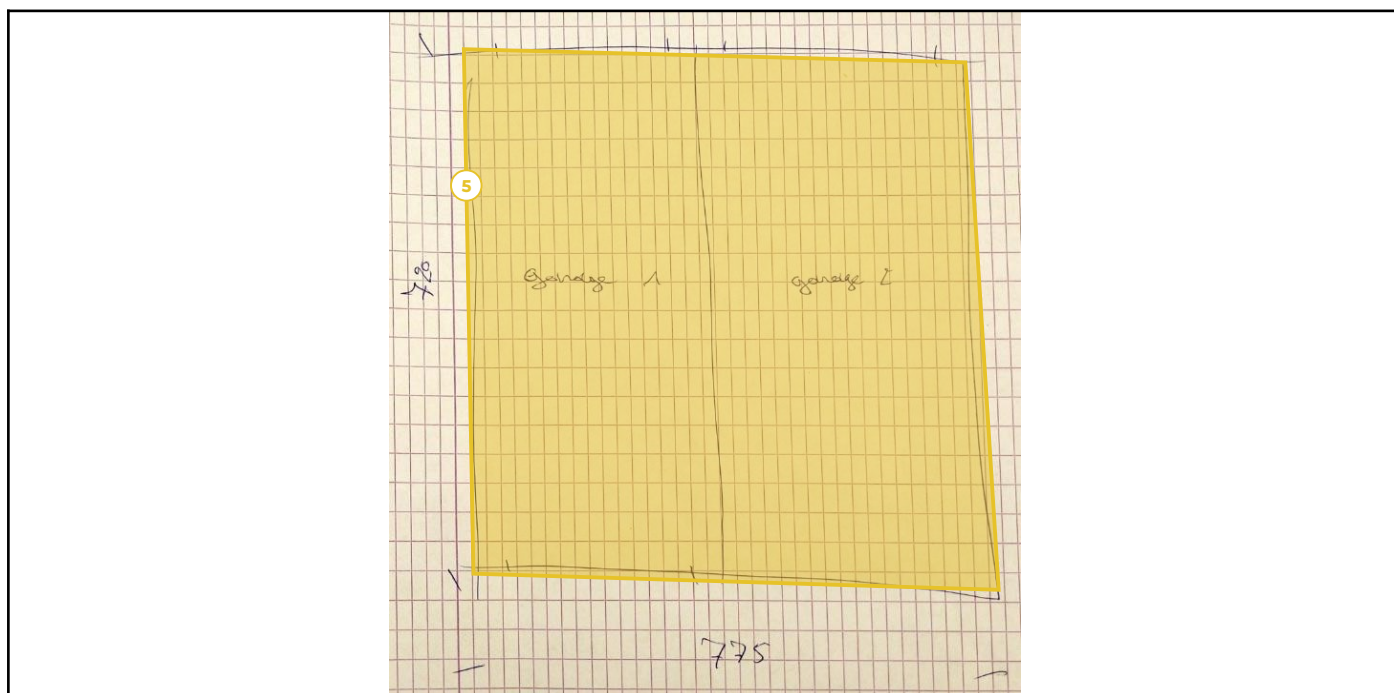
Plan 2.1: garage

Beschrijving	Type	Actie
5. Asfalt	Asbestmateriaal	Zorgvuldig beheren

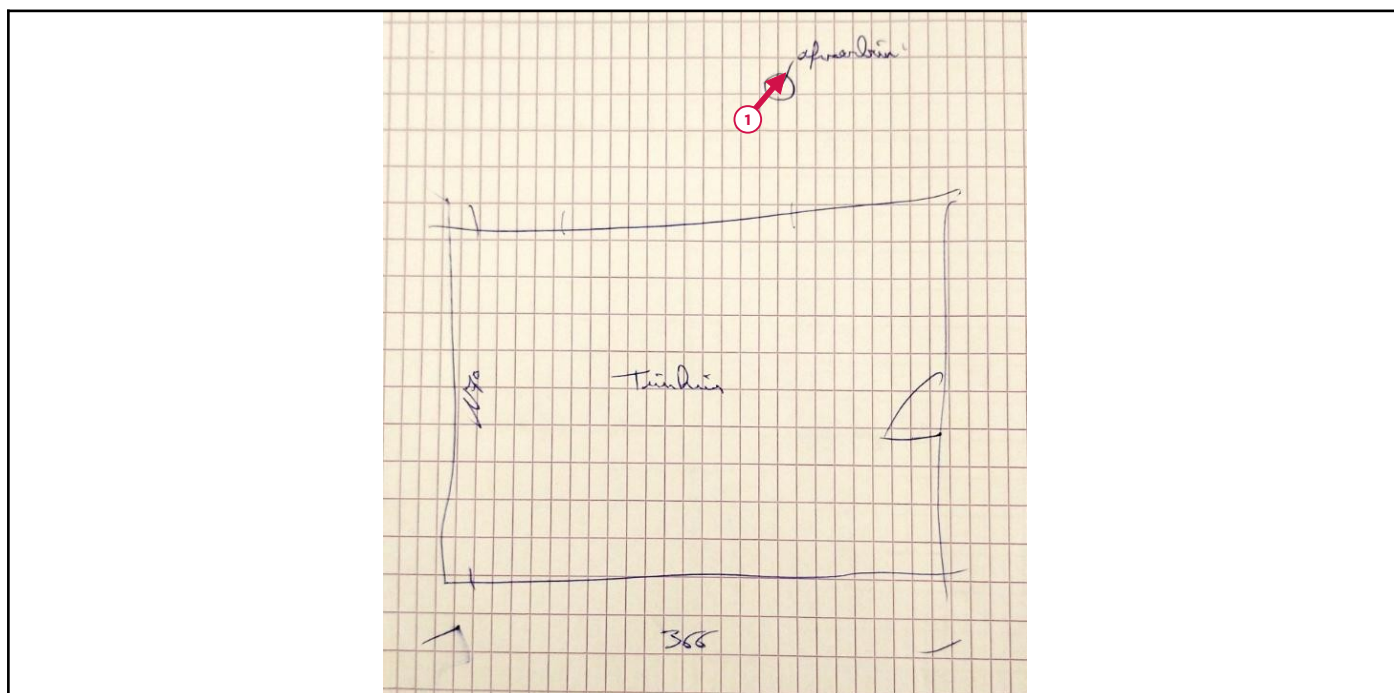
Plan 3.1: tuihuins

Beschrijving	Type	Actie
1. Losse afvoerbuizen (als sierstuk)	Asbestmateriaal	Dringend verwijderen

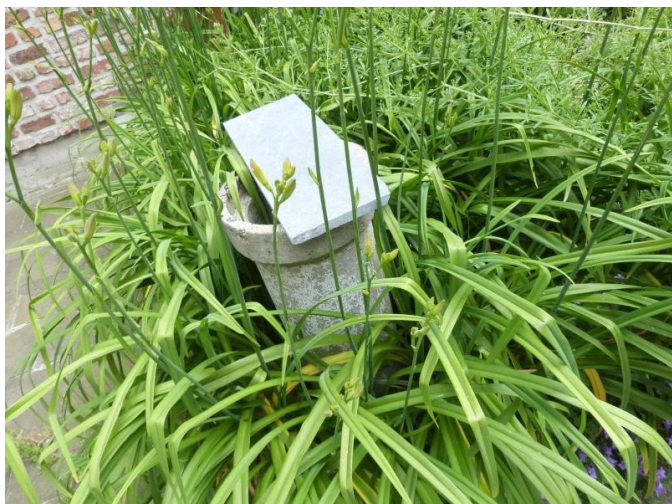
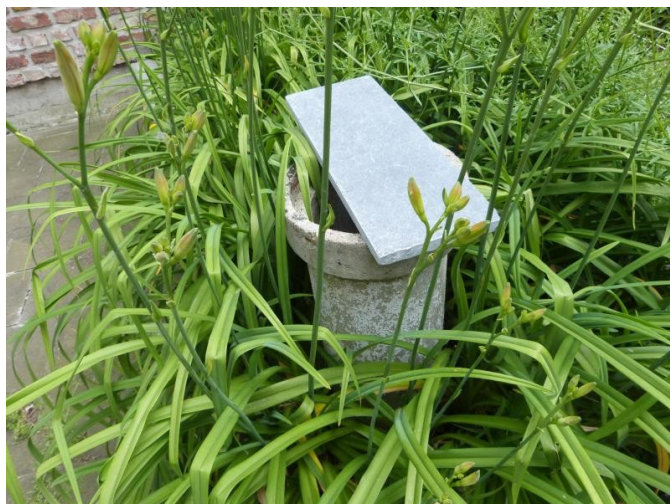
Dringend verwijderen

Beschrijving	Losse afvoerbuizen (als sierstuk)
Type afvalstof	Betreft stock-voorraad of gedemonteerde asbestmaterialen
Aanwezige resten	Geen resten aanwezig
Omgeving	Buiten
Primaire drager	Sanitaire infrastructuur en uitrusting (toe- en afvoer)
Asbestmaterialen	<ul style="list-style-type: none">• Verloren bekisting - Buis, koker
Bindmiddel van asbestmateriaal	Cement
Gebondenheid op basis van bindmiddel	Hecht
Hoeveelheid (gewicht - aantal)	<ul style="list-style-type: none">• 50,00 kg - 2 stuks
Totaal gewicht	100,00 kg
Eenvoudig bereikbaar	Ja
Identificatiemethode	Vaststelling zonder monsternamen

- Verwijder het asbestafval.

- Eenvoudige handelingen: mag via doe-het-zelf of door werknemer(s) met opleidingsattest eenvoudige handelingen
Hechtgebonden toepassing, moet op zijn geheel weg gehaald worden zonder elektrische apparaten maar met de nodige beschermingsmiddelen.

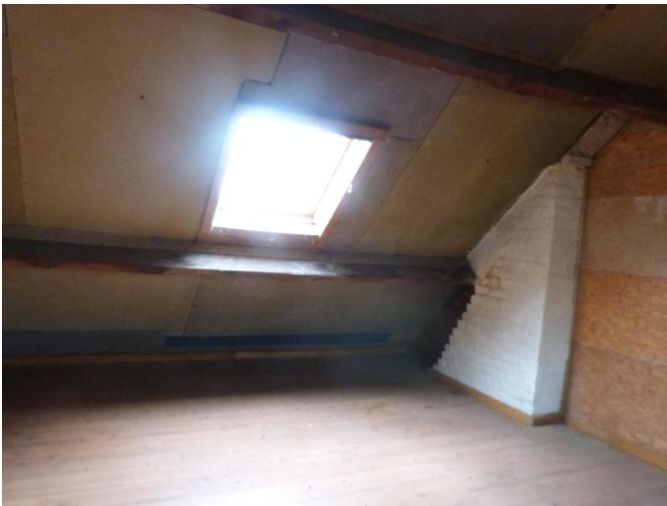
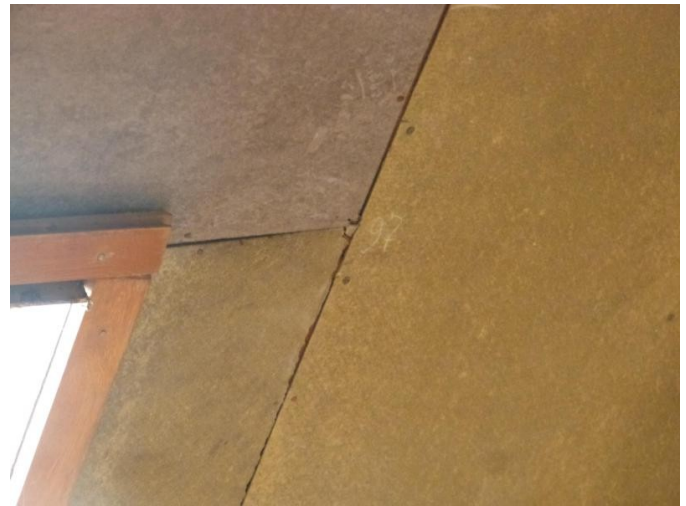
Dringend verwijderen

Eindbeoordeling materiaalrisico	Hoog materiaalrisico en/of hoge kans op vezelvrijgave
---------------------------------	---

Gebondenheid	Categorie 1: hechtgebonden in oorsprong
Asbestsoort (vezeltype)	Crocidoliet aanwezig
Asbestconcentratie	Laag (< 50%)
Afschermingsgraad van het gehele materiaal	Geheel of deels (ook) vrij aan binnenluchtstromen
Toestand van het materiaal	Matig beschadigd, matig verweerd

Beschrijving	Onderdak
Omgeving	Binnen
Primaire drager	Schuin dak
Asbestmateriaal	Plaat, paneel, tablet - Type Menuiserite
Bindmiddel van asbestmateriaal	Cement
Gebondenheid op basis van bindmiddel	Hecht
Hoeveelheid (oppervlakte - dikte - aantal)	• 85,00 m ² - 0,30 cm - 1 stuk
Totaal volume	0,255 m ³
Eenvoudig bereikbaar	Ja
Bevestigingswijze	• Genageld, geniet
Identificatiemethode	Vaststelling zonder monsternamen

- Verwijder dit asbestmateriaal zo snel mogelijk. Volg de toestand goed op.

- Eenvoudige handelingen: mag via doe-het-zelf of door werknemer(s) met opleidingsattest eenvoudige handelingen
Hechtgebonden toepassing, moet op zijn geheel weg gehaald worden zonder elektrische apparaten maar met de nodige beschermingsmiddelen. Door werknemer(s) met opleidingsattest eenvoudige handelingen te verwijderen.

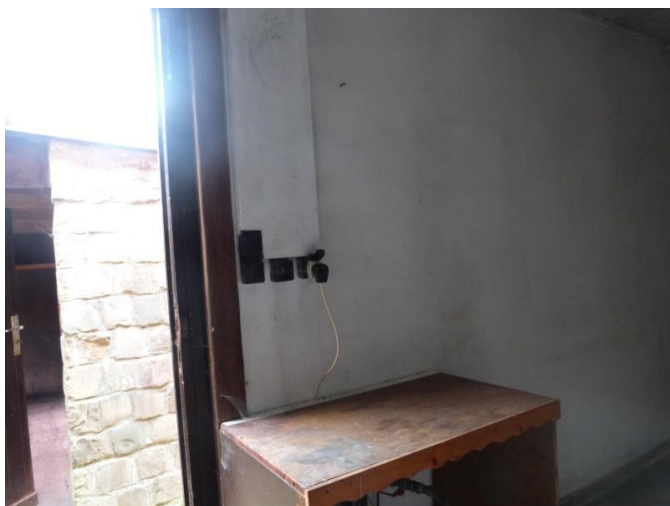
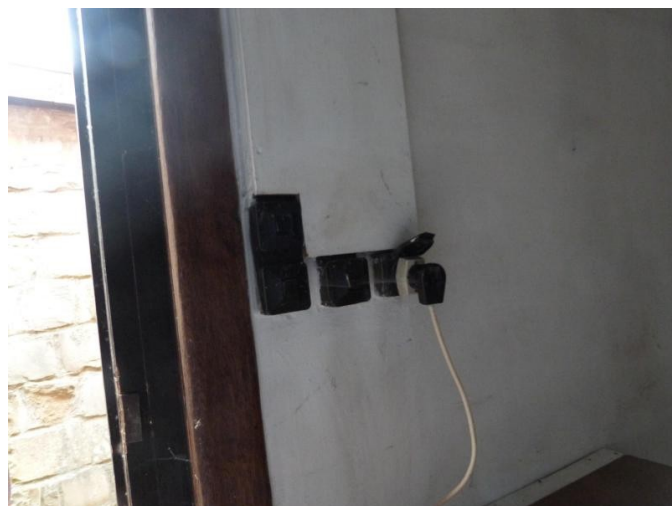
Zorgvuldig beheren

Eindbeoordeling materiaalisico	Laag materiaalisico en/of verlaagde kans op vezelvrijgave
--------------------------------	---

Gebondenheid	Categorie 1: hechtgebonden in oorsprong
Asbestsoort (vezeltype)	Crocidoliet aanwezig
Asbestconcentratie	Laag (< 50%)
Afschermingsgraad van het gehele materiaal	Geheel of deels (ook) vrij aan binnenluchtstromen
Toestand van het materiaal	Onbeschadigd, niet verweerd

Beschrijving	Schakelaars, stopcontacten en zekeringskast
Omgeving	Binnen
Primaire drager	Communicatie en elektrische infrastructuur en uitrusting
Asbestmateriaal	Plaat, paneel, tablet - Type Bakeliet
Bindmiddel van asbestmateriaal	Kunststof of -hars
Gebondenheid op basis van bindmiddel	Hecht
Hoeveelheid (oppervlakte - dikte - aantal)	• 0,50 m ² - 5,00 cm - 1 stuk
Totaal volume	0,025 m ³
Eenvoudig bereikbaar	Ja
Bevestigingswijze	• Geschroefd
Identificatiemethode	Vaststelling zonder monsternamen

- Zorg voor een veilig beheer en verwijder dit asbestmateriaal wanneer het bij werken eenvoudig bereikbaar wordt. Controleer de toestand jaarlijks op wijzigingen.

- Eenvoudige handelingen: mag via doe-het-zelf of door werknemer(s) met opleidingsattest eenvoudige handelingen
Hechtgebonden toepassing, moet op zijn geheel weg gehaald worden zonder elektrische apparaten maar met de nodige beschermingsmiddelen.

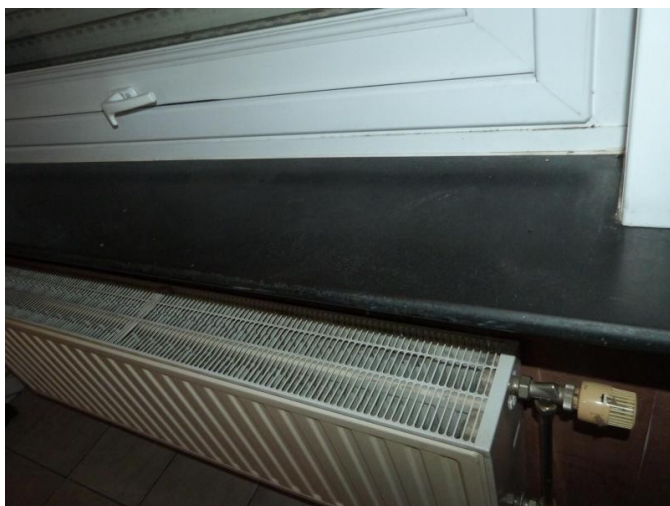
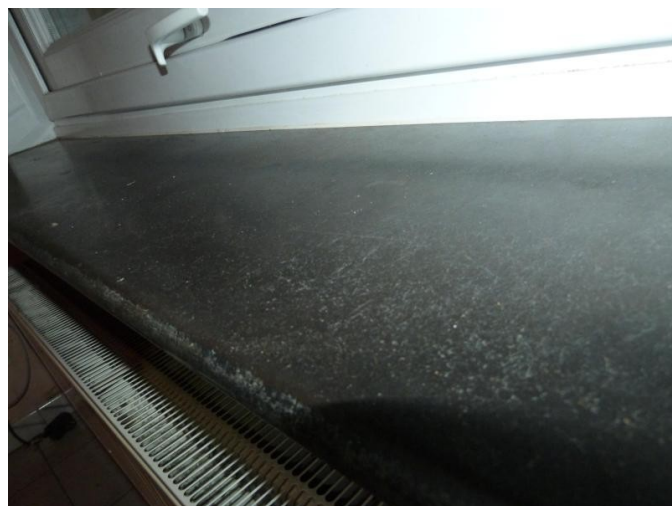
Zorgvuldig beheren

Eindbeoordeling materiaalrisico	Laag materiaalrisico en/of verlaagde kans op vezelvrijgave
---------------------------------	--

Gebondenheid	Categorie 1: hechtgebonden in oorsprong
Asbestsoort (vezeltype)	Alleen chrysotiel
Asbestconcentratie	Laag (< 50%)
Afschermingsgraad van het gehele materiaal	Geheel of deels (ook) vrij aan binnenluchtstromen
Toestand van het materiaal	Licht beschadigd, licht verweerd. Intact materiaal type Pical – asbestboard of categorie III 'gebondenheid'

Beschrijving	Tablet
Omgeving	Binnen
Primaire drager	Wandopening verticaal (raam, deur, ...)
Asbestmateriaal	Plaat, paneel, tablet - Type Massal
Bindmiddel van asbestmateriaal	Cement
Gebondenheid op basis van bindmiddel	Hecht
Hoeveelheid (oppervlakte - dikte - aantal)	• 0,50 m ² - 2,00 cm - 1 stuk
Totaal volume	0,01 m ³
Eenvoudig bereikbaar	Ja
Bevestigingswijze	• Verlijmd, ingegoten, versmeerd

- Zorg voor een veilig beheer. Vermijd het beschadigen van het asbestmateriaal. Controleer de toestand jaarlijks op wijzigingen.
- Zorg voor een veilig beheer en verwijder dit asbestmateriaal wanneer het bij werken eenvoudig bereikbaar wordt. Controleer de toestand jaarlijks op wijzigingen.

- Eenvoudige handelingen: mag via doe-het-zelf of door werknemer(s) met opleidingsattest eenvoudige handelingen
Hechtgebonden toepassing, moet op zijn geheel weg gehaald worden zonder elektrische apparaten maar met de nodige beschermingsmiddelen.

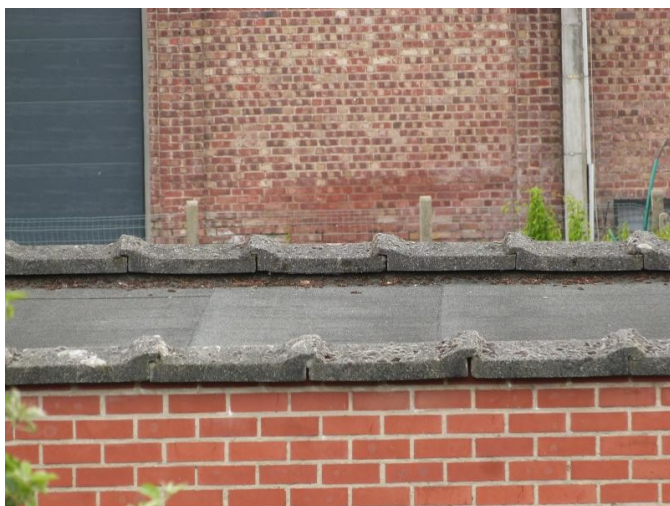
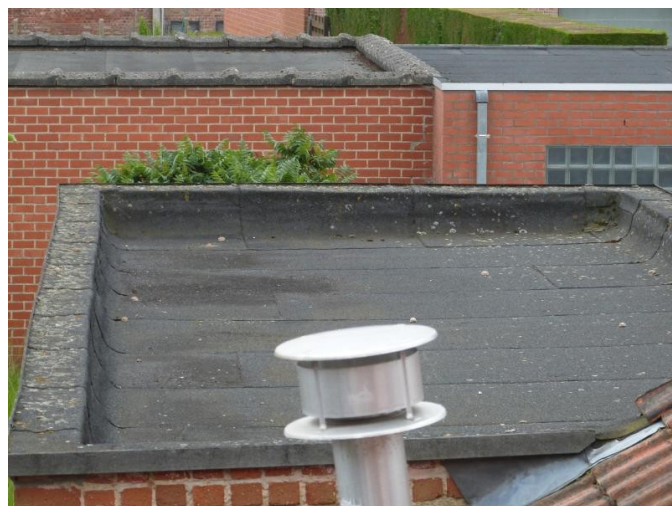
Zorgvuldig beheren

Eindbeoordeling materiaalrisico	Laag materiaalrisico en/of verlaagde kans op vezelvrijgave
---------------------------------	--

Gebondenheid	Categorie 1: hechtgebonden in oorsprong
Asbestsoort (vezeltype)	Alleen chrysotiel
Asbestconcentratie	Laag (< 50%)
Afschermingsgraad van het gehele materiaal	Geheel of deels vrij aan de buitenlucht
Toestand van het materiaal	Licht beschadigd, licht verweerd. Intact materiaal type Pical – asbestboard of categorie III 'gebondenheid'

Beschrijving	Asfalt
Omgeving	Buiten
Primaire drager	Plat dak
Asbestmateriaal	Dak- en gevelbekleding - Roofing
Bindmiddel van asbestmateriaal	Bitumen (roofing, teer, asfalt)
Gebondenheid op basis van bindmiddel	Hecht
Hoeveelheid (oppervlakte - aantal)	<ul style="list-style-type: none"> • 26,06 m² - 1 stuk • 56,00 m² - 1 stuk
Totale oppervlakte	82,06 m ²
Eenvoudig bereikbaar	Ja

- Zorg voor een veilig beheer en verwijder dit asbestmateriaal wanneer het bij werken eenvoudig bereikbaar wordt. Controleer de toestand jaarlijks op wijzigingen.

- Eenvoudige handelingen: mag via doe-het-zelf of door werknemer(s) met opleidingsattest eenvoudige handelingen
Hechtgebonden toepassing, moet op zijn geheel weg gehaald worden zonder elektrische apparaten maar met de nodige beschermingsmiddelen. Door werknemer(s) met opleidingsattest eenvoudige handelingen te verwijderen.

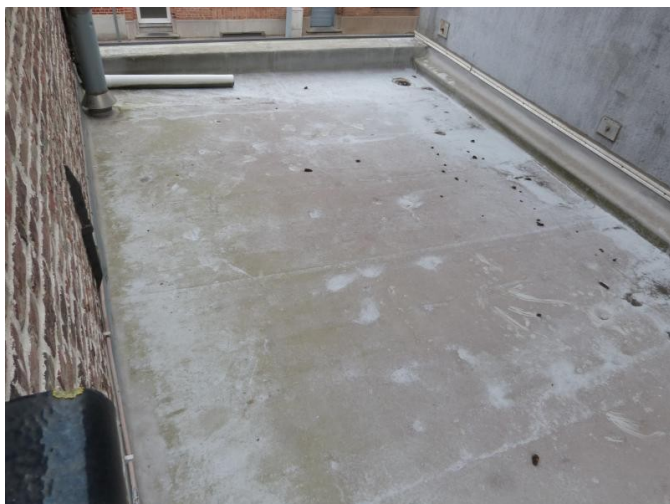
Er kunnen nog asbesthoudende toepassingen onder de EPDM zitten.

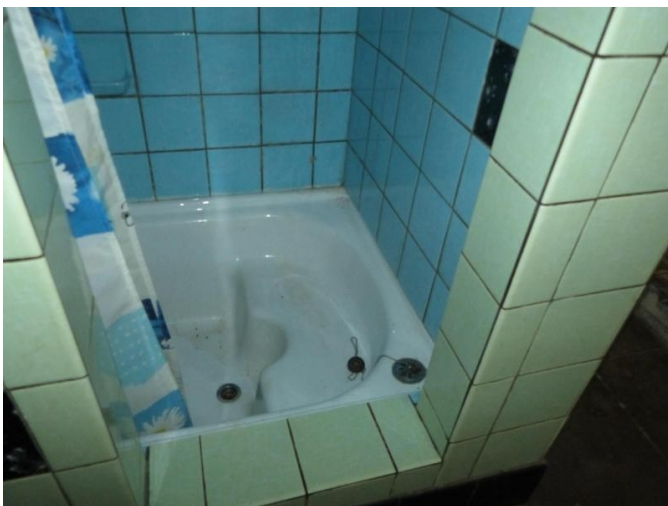
Er werd geen onderzoek gedaan naar asbesthoudende tegels of tegellijm gezien deze toepassingen allemaal intact zijn en dit een niet-destructief onderzoek is.

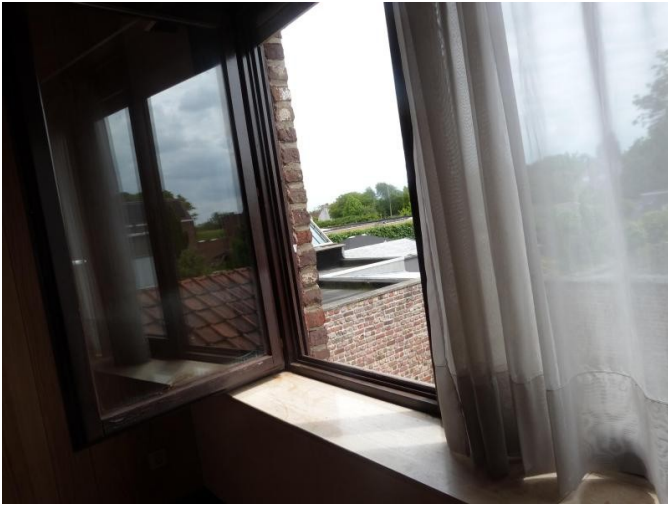
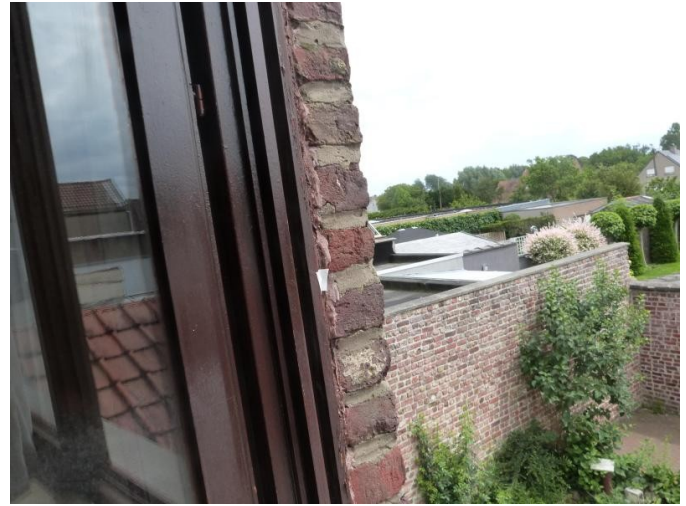
Geen asbest

#	Type	Referentie	Resultaat
8.1	Puntmonster	1	Geen asbest

Beschrijving	1 - Mastiek
Omgeving	Buiten
Primaire drager	Wandopening verticaal (raam, deur, ...)

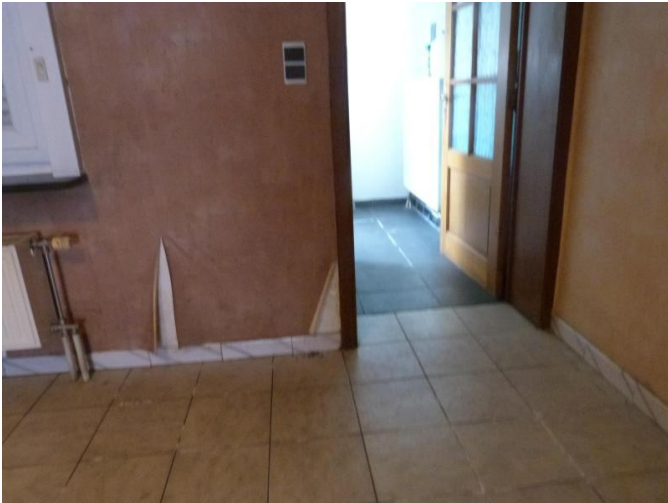
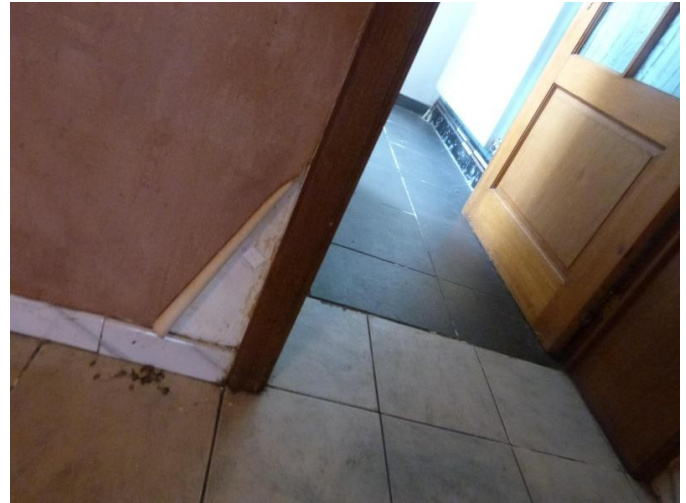
Geen asbest

#	Type	Referentie	Resultaat
9.1	Mengmonster	2	Geen asbest

Beschrijving	2 - Muren
Omgeving	Binnen
Primaire drager	Binnenwand
