# Asbestinventarisatetest

Gontrode Heirweg 4, 9090 Melle

Attestnummer : 20241210-000350.000

**Asbestveilig** (maar mogelijk niet asbestvrij)

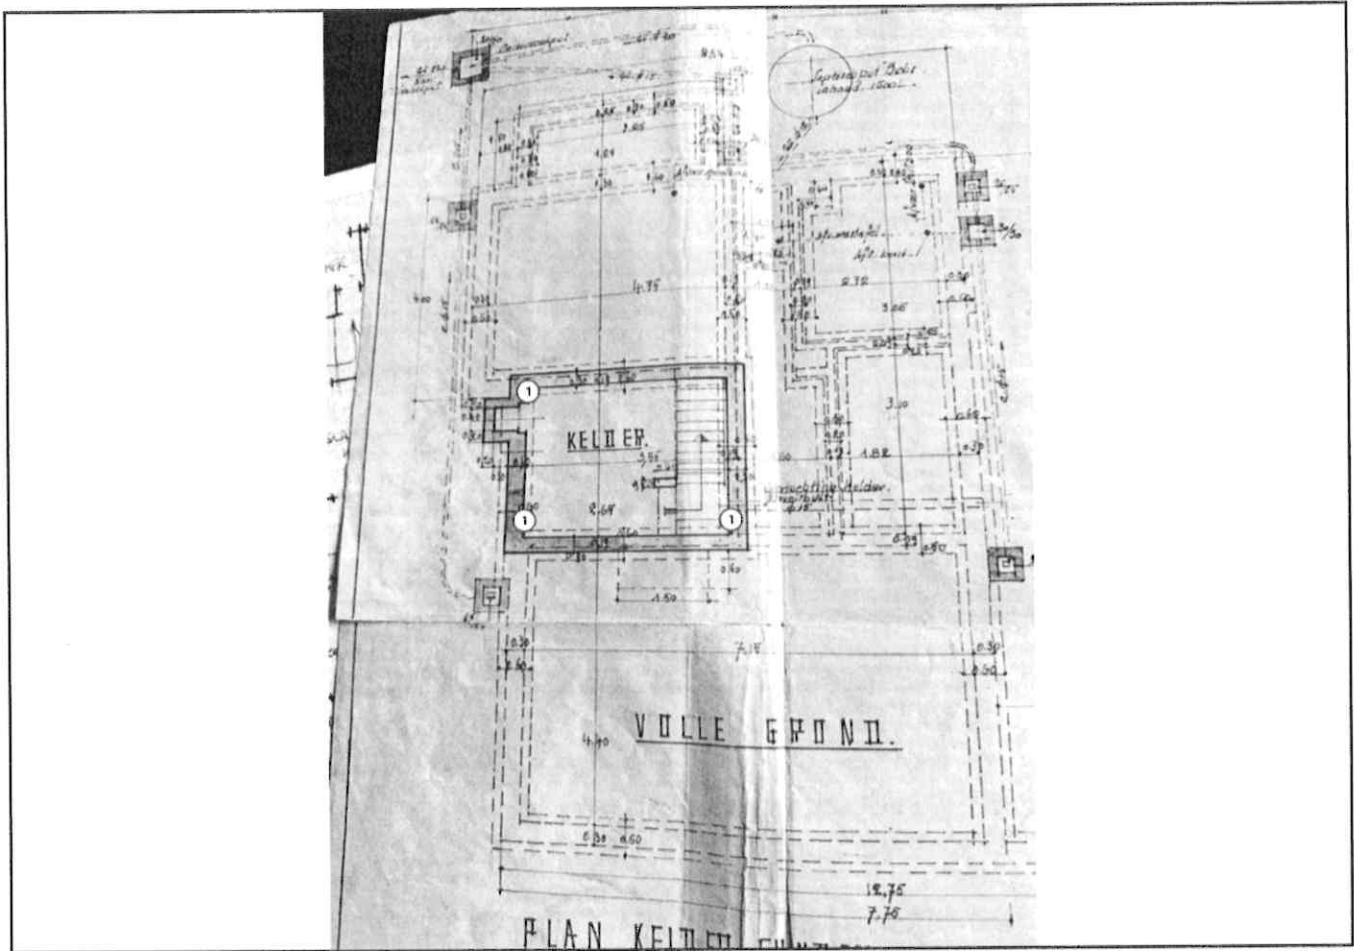
# Plan 1.1: Kelderverdieping

Beschrijving	Type	Actie
1. Onderzoek verluchtungsbuizen kelder	Beperking	-

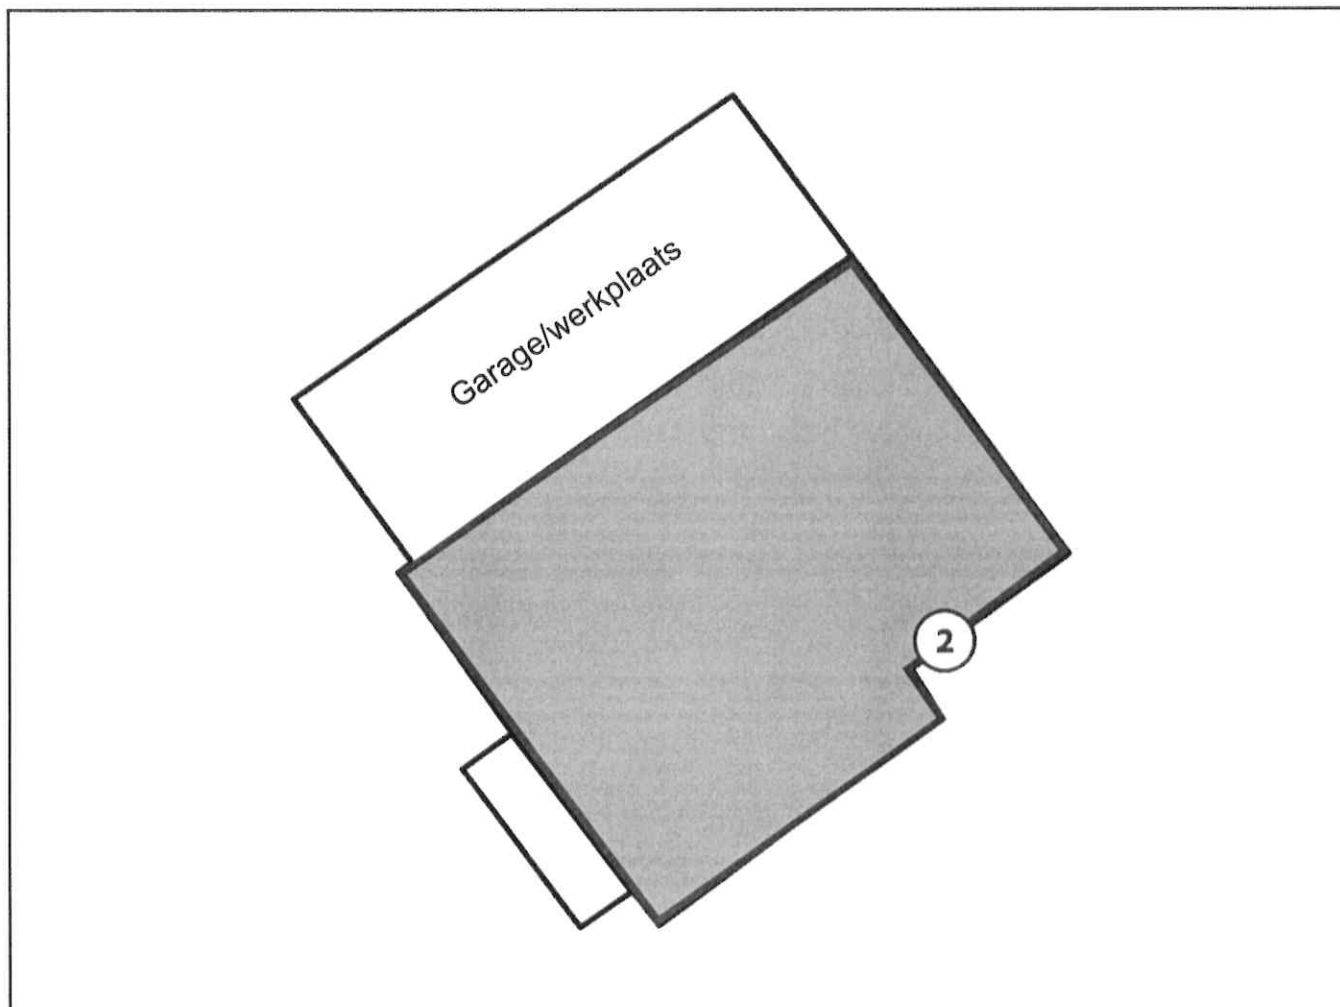
## Plan 1.6: Dakoppervlak

Beschrijving	Type	Actie
2. Inspectie onderdak	Beperking	-

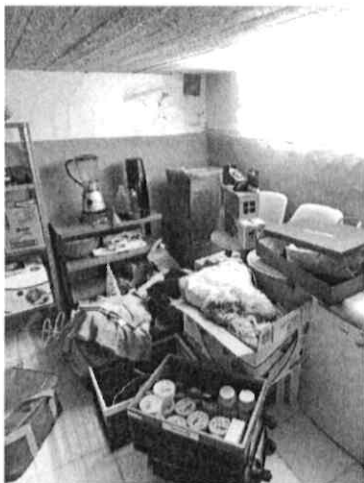
*stueringsfoto*

**Reden:** Slotvaste toegangspoort, -deur of -luik

**Uitleg van de asbestdeskundige:** In de kelder zijn verluchttingsbuizen aanwezig . Deze zijn echter niet inspecteerbaar omdat ze niet bereikbaar zijn door vaste roosters die niet demonteerbaar zijn . Visueel niet met zekerheid vast te stellen of het om een asbestcementbuis of beton gaat .

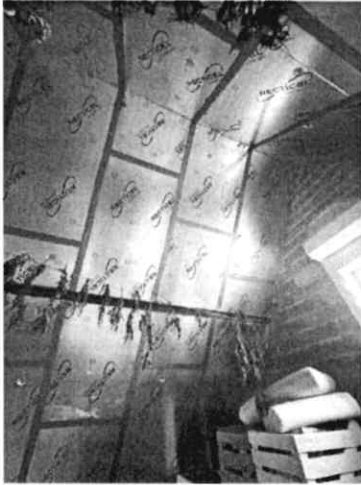
Situeringsfoto

**Reden:** Het te onderzoeken materiaal situeert zich hoger dan 3,50 m te rekenen vanaf een veilige ondergrond

**Uitleg van de asbestdeskundige:** Langs de binnenzijde is het dak afgewerkt met isolatieplaten , langs buiten is inspectie niet mogelijk door de hoogte .Het dak werd volledig vernieuwd ( visueel vast te stellen ) maar geen bewijsstukken .

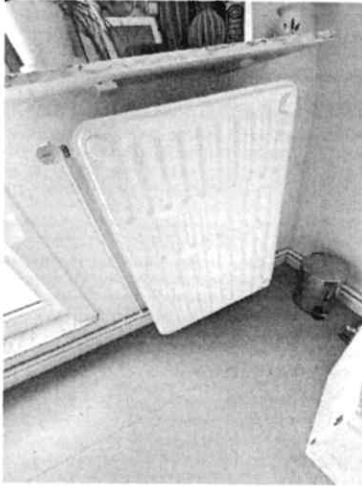
## Fiche 3: Radiatoren

Radiatoren die uit elementen bestaan kunnen asbesthoudende pakkingen of pasta bevatten. Vooral aan de stoppen.

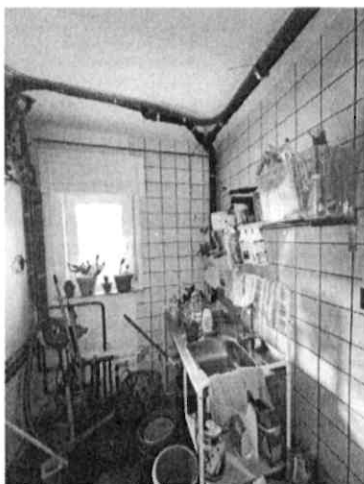
## Fiche 4: Tegellijmen

Bepaalde tegellijmen konden vroeger asbesthoudend zijn, zonder destructief onderzoek kon daar echter geen uitsluitsel over gedaan worden. Bij renovatie of afbraakwerken kan via staalname met zekerheid aangetoond worden of deze lijmen al dan niet asbesthoudend zijn om zo de nodige maatregelen en voorschriften te kunnen volgen.

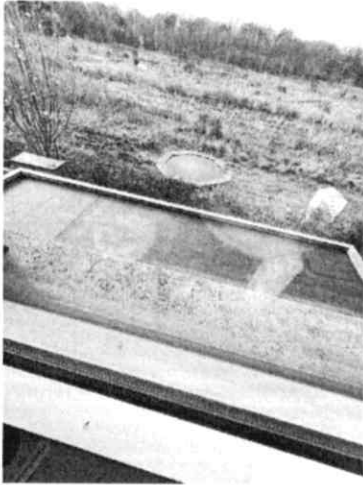
## Fiche 5: Plat dak Epdm

Het platte dak werd vernieuwd met een Epdm-laag , onderliggende lagen zijn niet gekend .

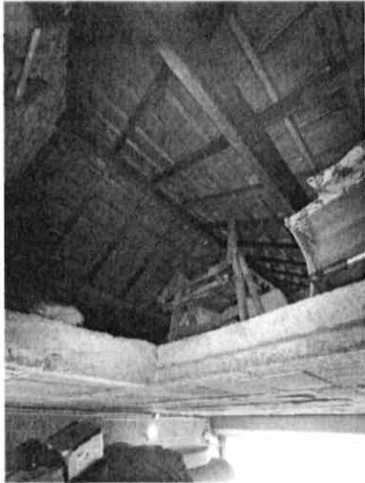
## Fiche 6: Inspectie onderdak

Geen onderdak aanwezig.

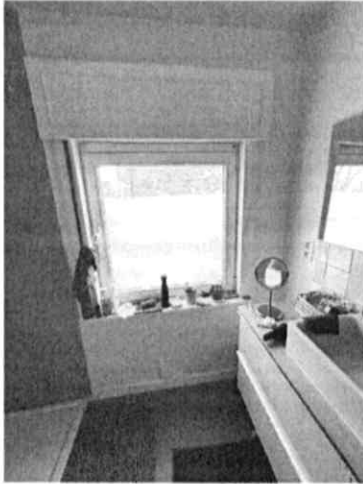
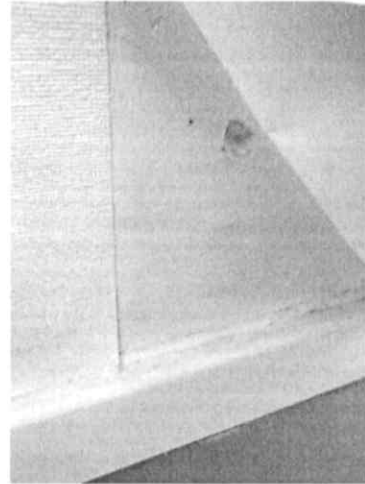
## Fiche 7: Pleister muren

Geen asbest

#	Type	Referentie	Resultaat
7.1	Mengmonster	1	Geen asbest

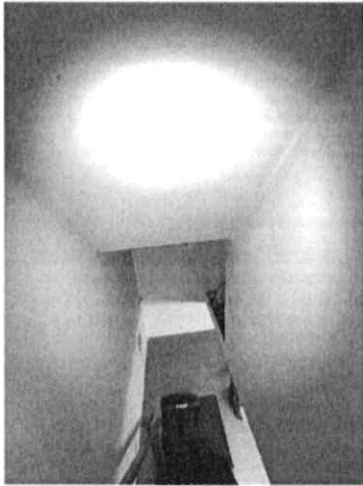
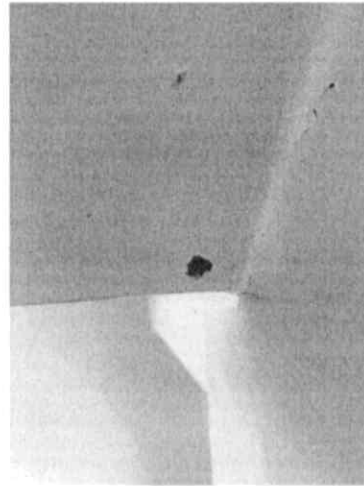
## Fiche 8: Pleister plafonds

Geen asbest

#	Type	Referentie	Resultaat
8.1	Mengmonster	2	Geen asbest
