Asbestinventarisatetest

Oude Bosuilbaan 31/2, 2100 Antwerpen

Attestnummer : **20241007-000022.000**

Uitgegeven op : **07.10.2024**

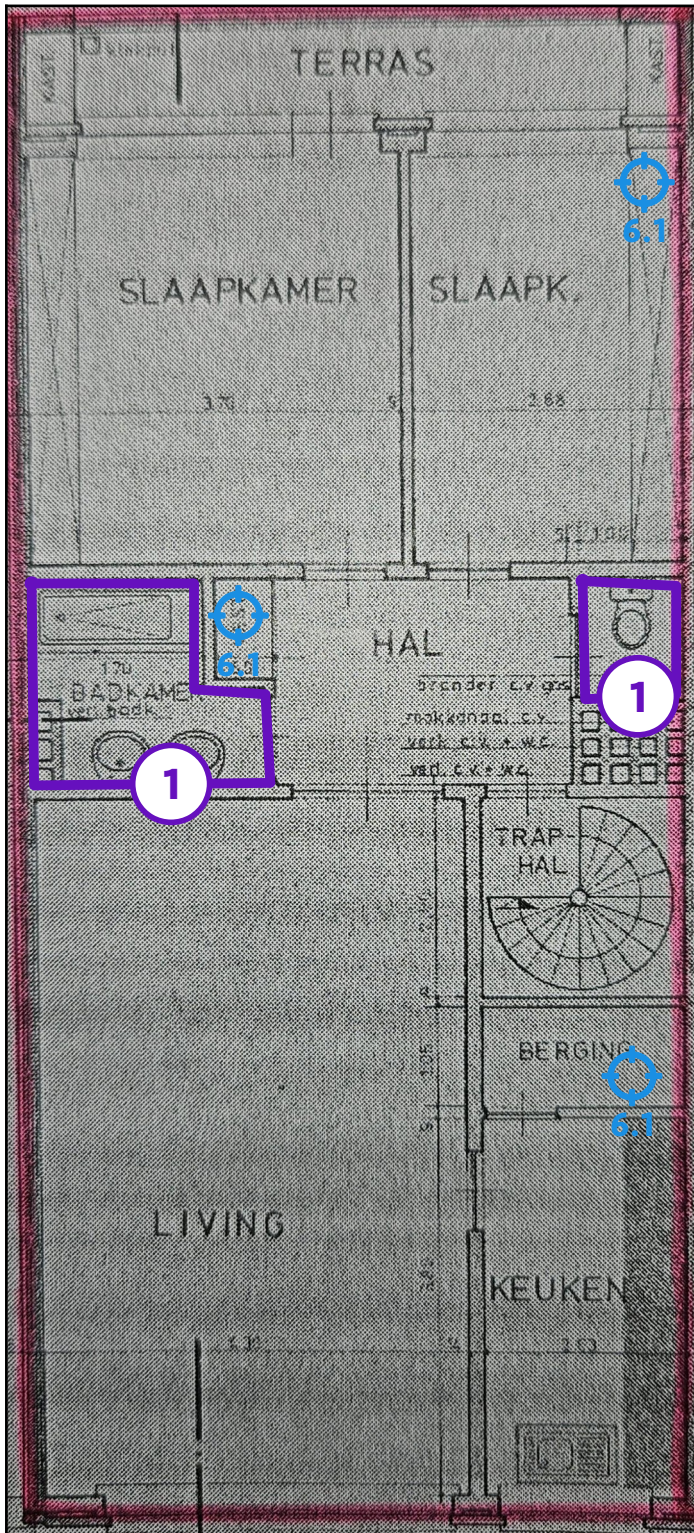
Plan 1.1: Appartement

alle binnenwanden bepleisterd
badkamer wc deels tegels

| Beschrijving | Type | Actie |
|---|---|---|
| 1. Tegellijn | Advies | - |

| 6. Pleisterwerk muren | Geen asbest | - |
| 6.1 Code: 1 | Mengmonster | - |

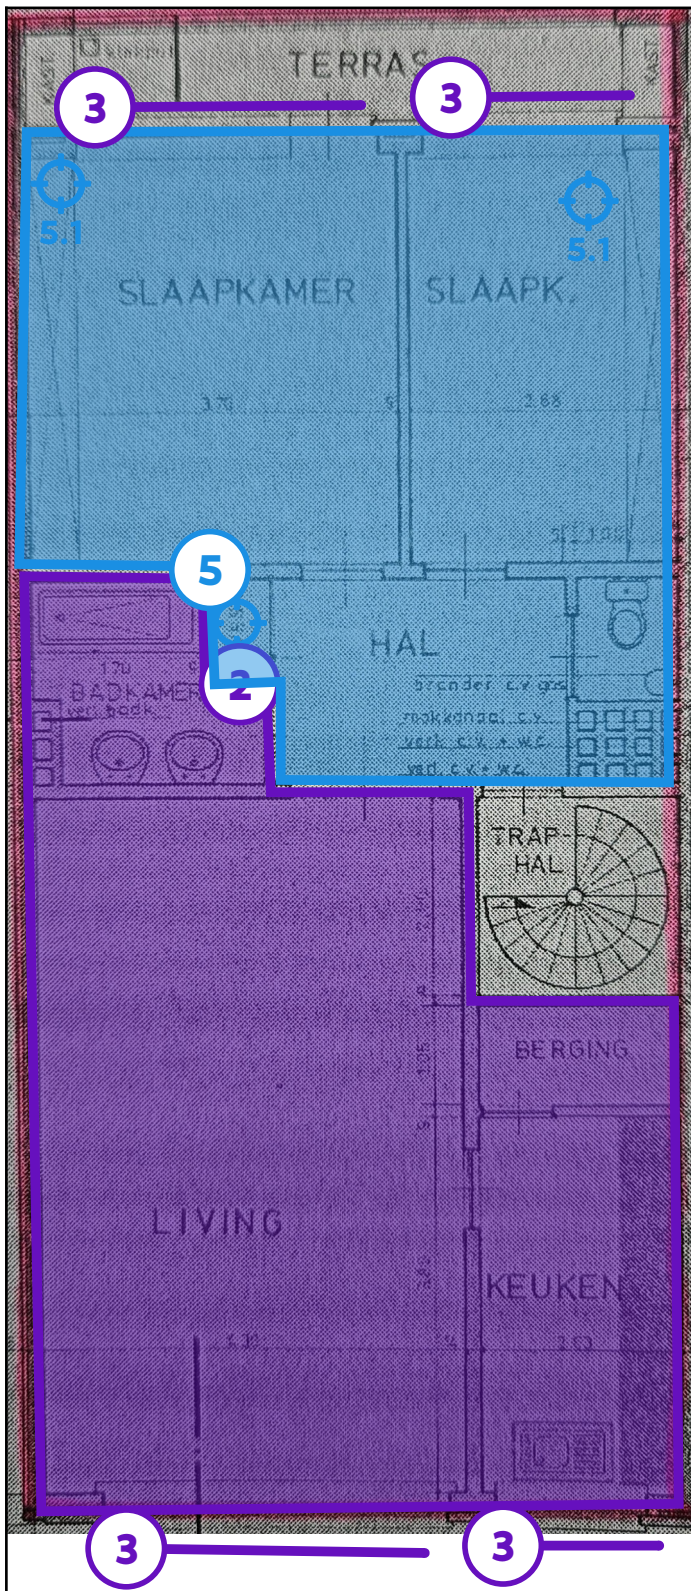
Plan 1.2: Appartement

| 2. Valse plafonds | Advies | - |
| 3. Kit gecontroleerd | Advies | - |
| 5. Pleisterwerk plafonds | Geen asbest | - |
| 5.1 Code: 2 | Mengmonster | - |

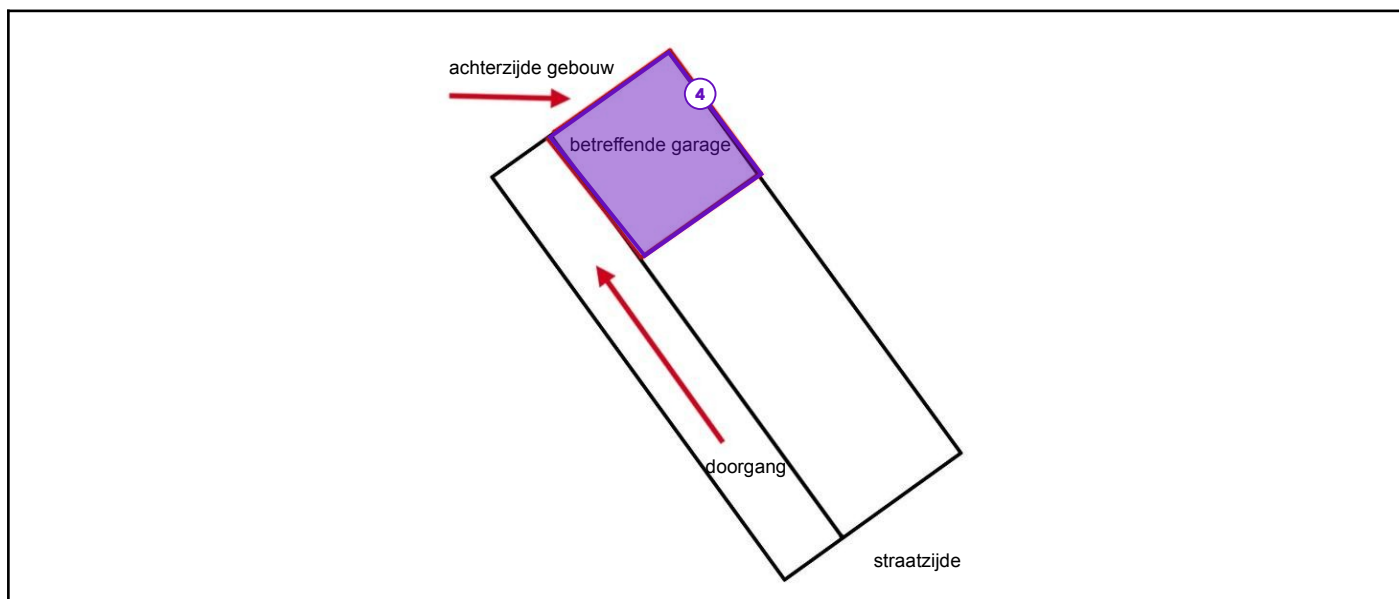
Plan 1.3: Garage

| Beschrijving | Type | Actie |
|---|---|---|
| 4. Garage gecontroleerd | Advies | - |

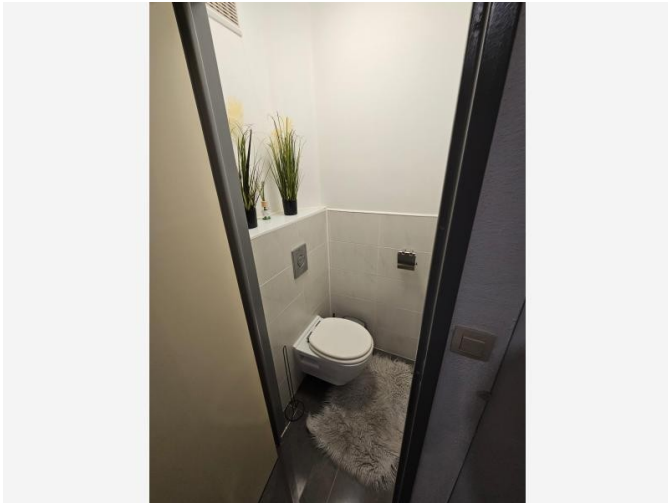
Vrije foto

In het inspectieprotocol is een monstername van tegellijm verplicht om dit te identificeren als niet-asbesthoudend. Er waren geen facturen ter beschikking die bevestigen dat de tegels na 2001 waren geplaatst. Er waren geen bestaande beschadigingen aan de wandtegels om de lijm voldoende te kunnen inspecteren. Om dit af te toetsen is het aangewezen om bij eventuele renovatiewerken aan de tegels verder onderzoek/staalname te laten uitvoeren ter controle.

In uitzonderlijke gevallen kan de lijm waarmee deze zijn vastgehecht asbesthoudend zijn. Gezien het een nietdestructief

onderzoek betreft, werd er geen staal genomen. Bij afbraak van deze tegels, is het aangewezen deze lijm laag te laten analyseren op de aanwezigheid van asbest.

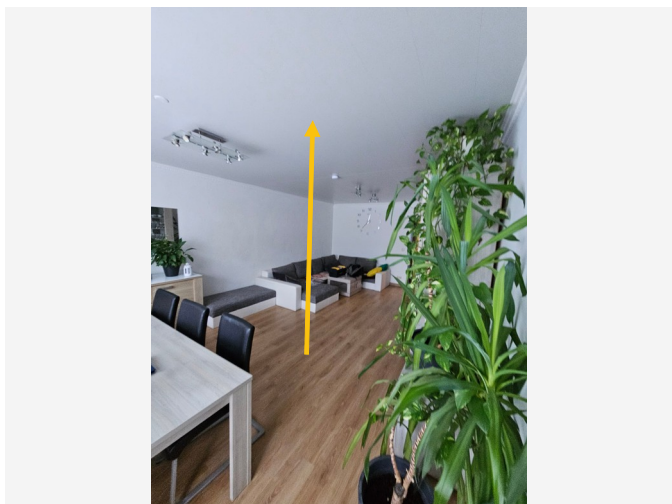
Vrije foto

Sommige plafonds zijn afgewerkt met valse plafonds in plaatmateriaal. Het is niet duidelijk of er pleisterwerk aanwezig is achter deze valse plafonds, het is aangewezen om bijkomend onderzoek uit te voeren bij werken.

Het plafond bestaat uit gipsplaten. Zonder destructieve handeling is het niet mogelijk om na te gaan of er asbesthoudende materialen aanwezig zijn achter de plafondafwerking. Als bij sloop of renovatie blijkt dat er boven dit plafond nog pleisterwerk aanwezig is, moet dit bemonsterd worden.

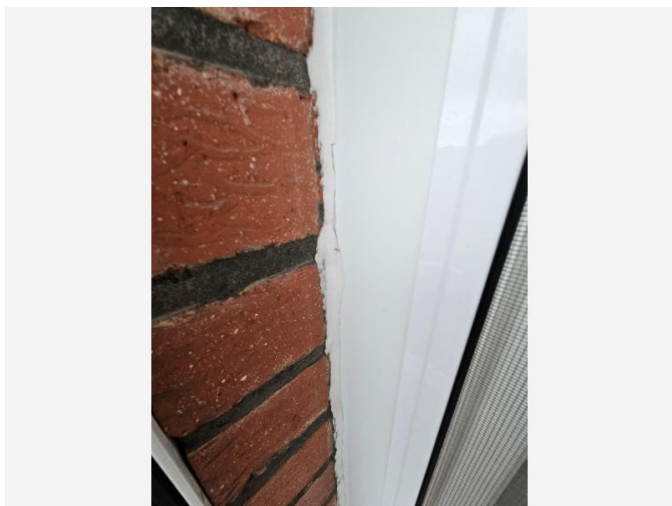
Vrije foto

De gebruikte siliconenkit is niet asbestverdacht.

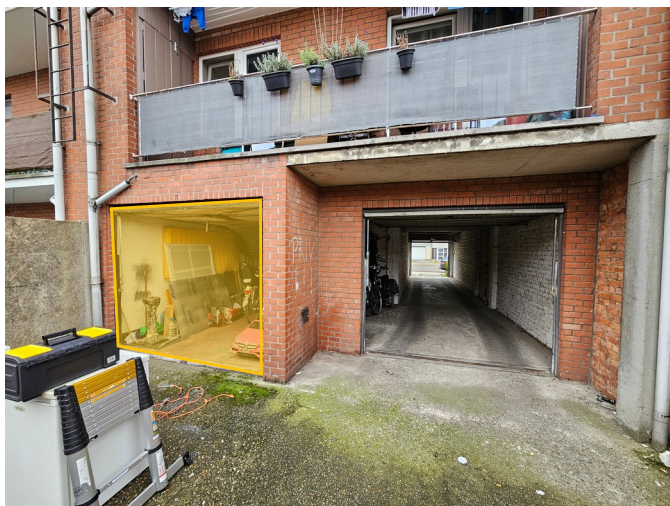
Vrije foto

Geen asbestverdachte materialen aangetroffen betreft de garage.

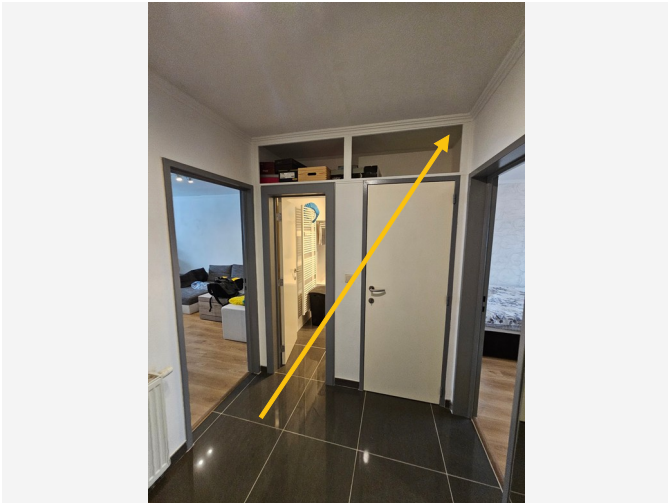
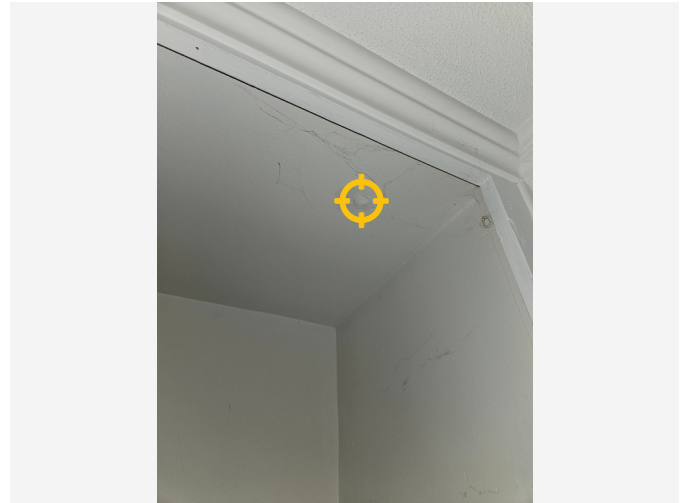
Fiche 5: Pleisterwerk plafonds

Geen asbest

| # | Type | Referentie | Resultaat |
|---|---|---|---|
| 5.1 | Mengmonster | 2 | Geen asbest |

| Opmerking | <p>Volgens het inspectieprotocol is een monstername van het pleisterwerk verplicht om dit te identificeren als niet-asbesthoudend.</p> <p>Locatie staalnames: individuele ruimte: beide slaapkamers + berging / natte ruimte: badkamer en keuken plafonds zijn vals / stookplaats: plafond ketelruimte (berging) is niet bereikbaar / traphal: nvt</p> <p>De vermelde oppervlaktes en volumes betreffen een beredeneerde schatting. Er worden geen rechten verleend aan deze oppervlaktes/volumes. De dikte is een schatting die voorkomt uit de monsterplaatsen en is daarom niet altijd representatief. Enkele plafonds zijn afgewerkt met valse plafonds in plaatmateriaal. Het is niet duidelijk of er pleisterwerk aanwezig is achter deze valse plafonds, het is aangewezen om bijkomend onderzoek uit te voeren bij werken.</p> |

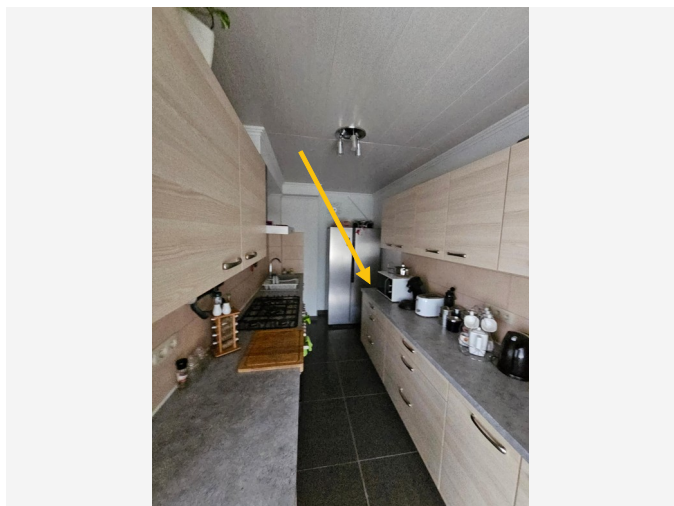
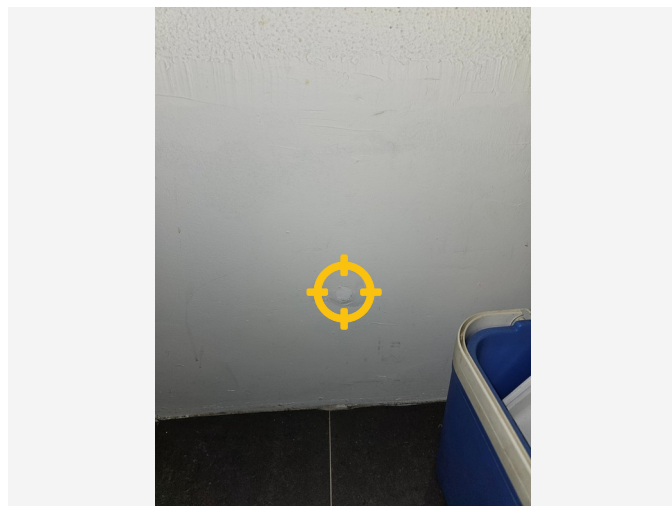
Fiche 6: Pleisterwerk muren

Geen asbest

| # | Type | Referentie | Resultaat |
|---|---|---|---|
| 6.1 | Mengmonster | 1 | Geen asbest |

| Opmerking | <p>Volgens het inspectieprotocol is een monstername van het pleisterwerk verplicht om dit te identificeren als niet-asbesthoudend.</p> <p>Locatie staalnames: individuele ruimte: slaapkamer + berging / natte ruimte: keuken / stookplaats: cv zit in ingemaakte kast, wand is niet bereikbaar voor staalname / traphal: nvt</p> <p>De vermelde oppervlaktes en volumes betreffen een beredeneerde schatting. Er worden geen rechten verleend aan deze oppervlaktes/volumes. De dikte is een schatting die voortkomt uit de monsterplaatsen en is daarom niet altijd representatief.</p> |
