Asbestinventarisatetest

Lijsterlaan 7, 9991 Maldegem

Attestnummer : 20240409-000141.000

Niet-asbestveilig

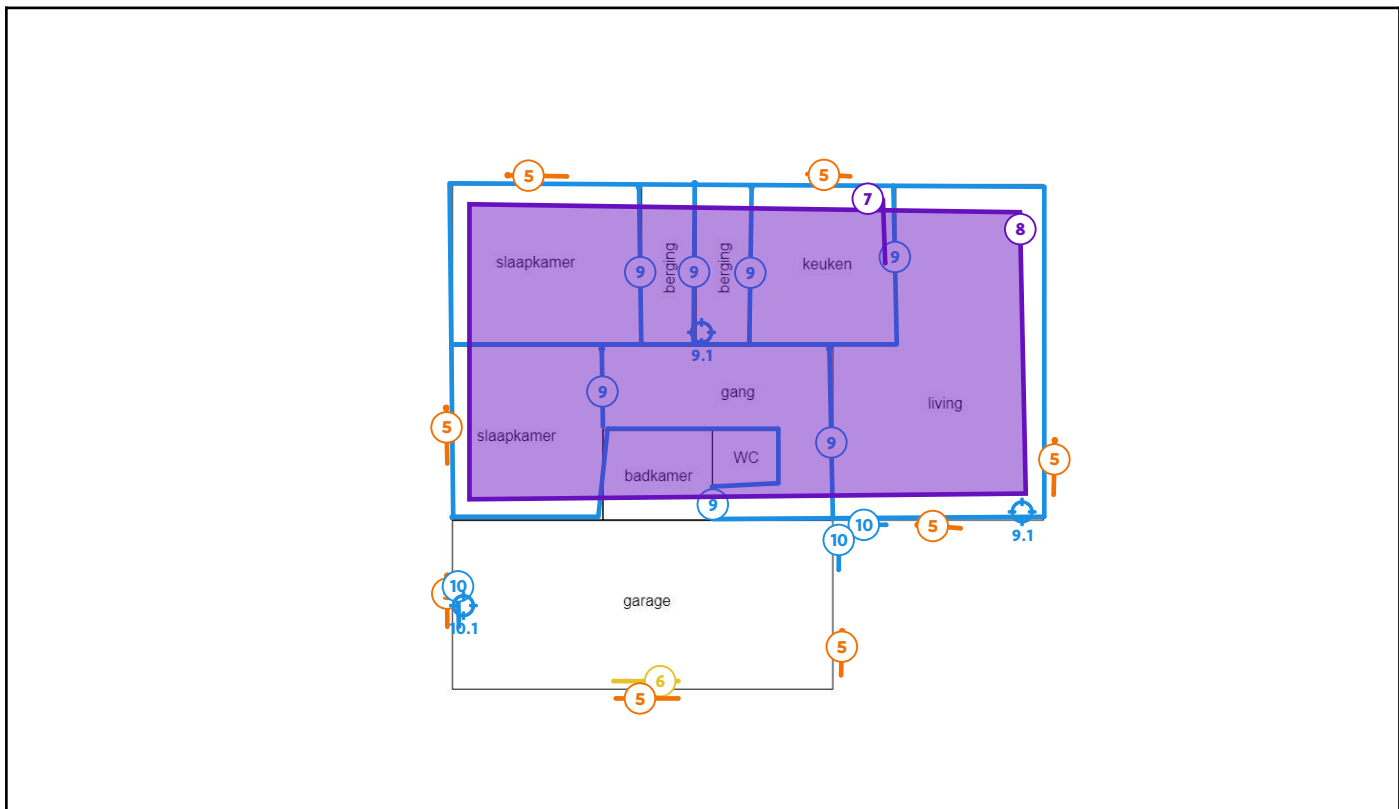
Plan 1.1: Gelijkvloers

Beschrijving	Type	Actie
5. Mastiek schrijnwerk-metselwerk	Asbestmateriaal	Verwijderen
6. Massal vensterbank	Asbestmateriaal	Zorgvuldig beheren
7. Gelijmde tegels	Advies	-
8. valse plafonds hout/pvc	Advies	-
9. Pleisterwerk muren	Geen asbest	-
9.1 Code: MM01	Mengmonster	-
10. Glasal platen	Geen asbest	-
10.1 Code: MM02	Puntmonster	-

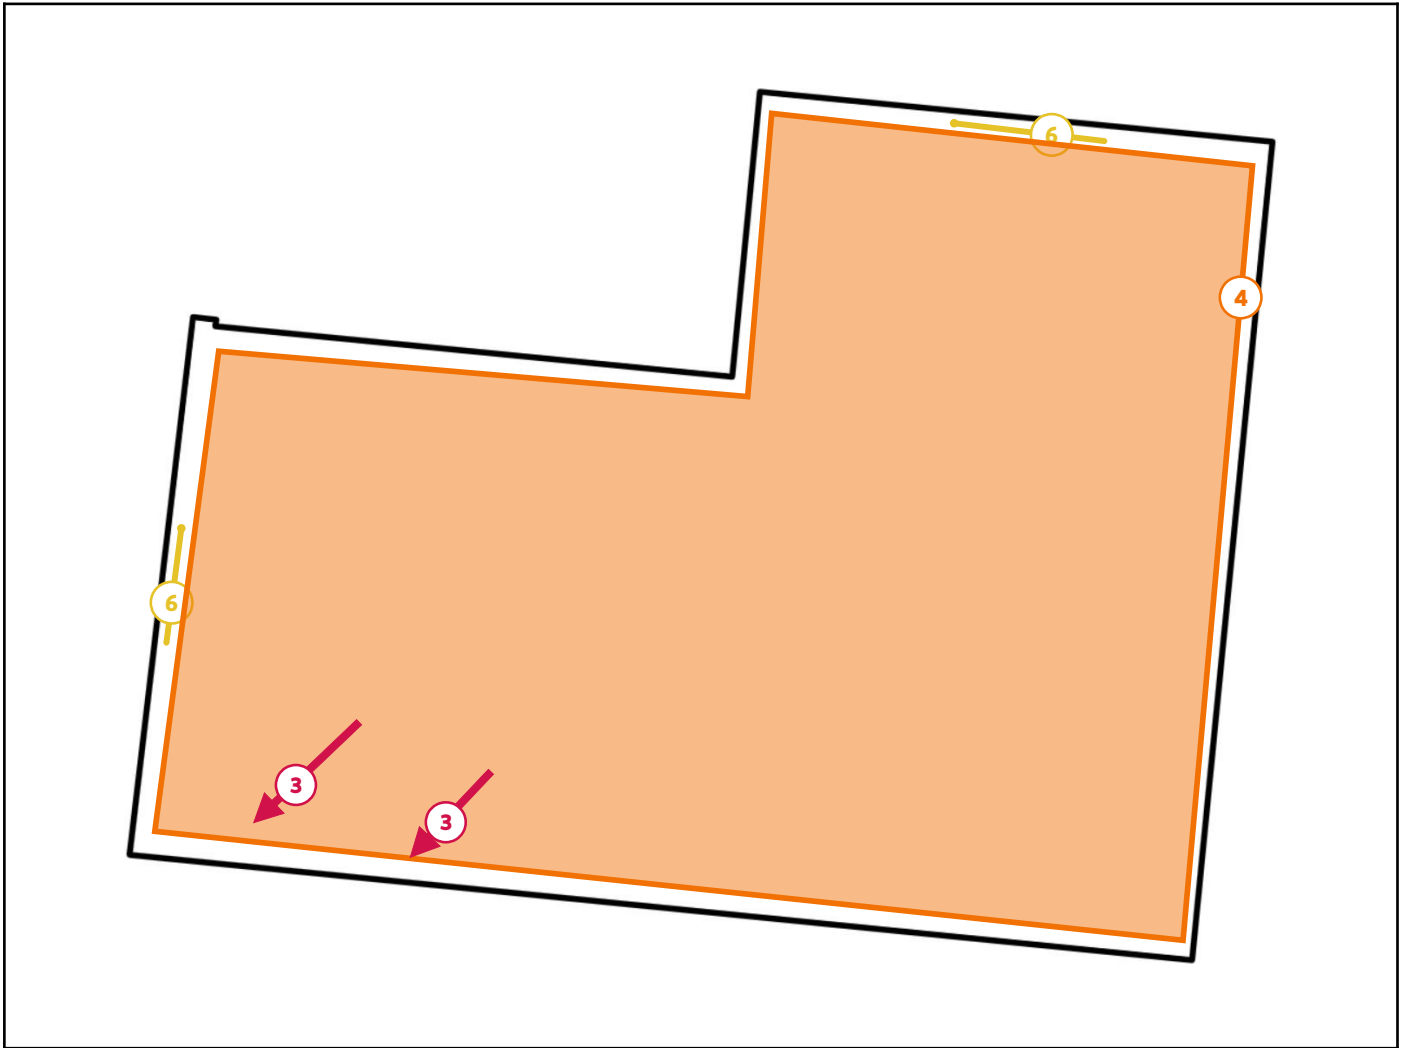
Plan 1.2: Zolder

Beschrijving	Type	Actie
3. Afval asbestplaten	Asbestmateriaal	Dringend verwijderen
4. Onderdak	Asbestmateriaal	Verwijderen
6. Massal vensterbank	Asbestmateriaal	Zorgvuldig beheren

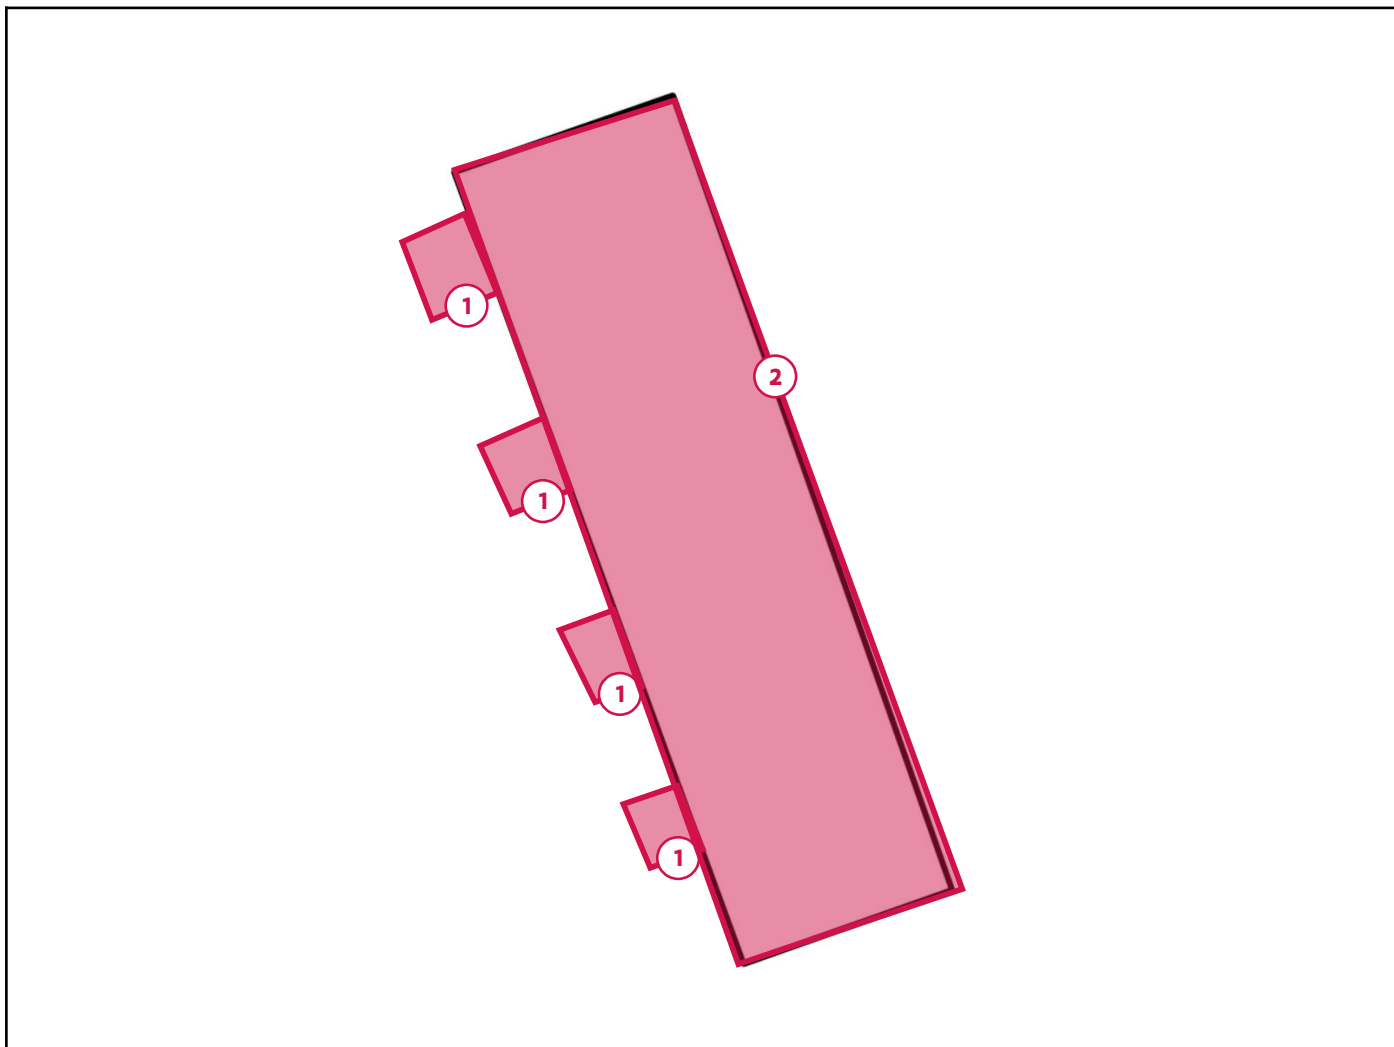
Plan 3.1: Duivenkot plan

Beschrijving	Type	Actie
1. Asbest duivenhokjes	Asbestmateriaal	Dringend verwijderen
2. Golfplaten dak	Asbestmateriaal	Dringend verwijderen

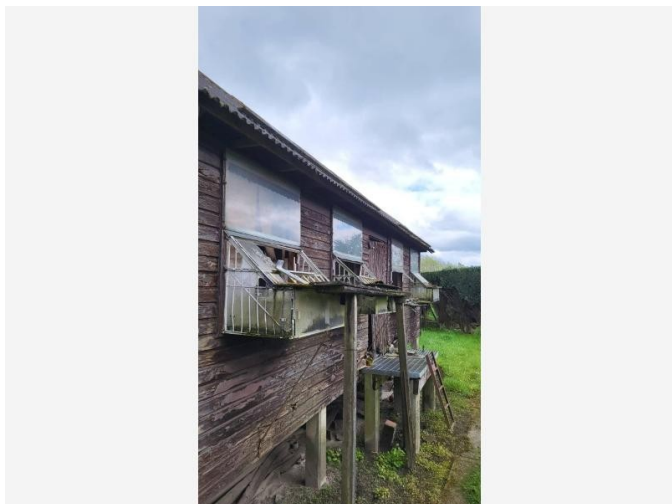
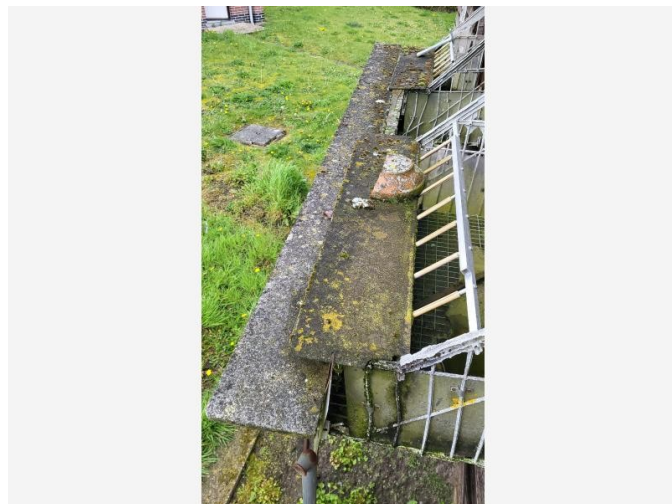
Eindbeoordeling materiaalrisico	Hoog materiaalrisico en/of hoge kans op vezelvrijgave
---------------------------------	---

Gebondenheid	Categorie 1: hechtgebonden in oorsprong
Asbestsoort (vezeltype)	Crocidoliet aanwezig
Asbestconcentratie	Laag (< 50%)
Afschermingsgraad van het gehele materiaal	Geheel of deels vrij aan de buitenlucht
Toestand van het materiaal	Zwaar beschadigd, zwaar verweerd

Beschrijving	Asbest duivenhokjes
Omgeving	Buiten
Primaire drager	Wandopening verticaal (raam, deur, ...)
Asbestmateriaal	Plaat, paneel, tablet - Generiek
Bindmiddel van asbestmateriaal	Cement
Gebondenheid op basis van bindmiddel	Hecht
Hoeveelheid (oppervlakte - dikte - aantal)	• 1,00 m ² - 1,00 cm - 4 stuks
Totaal volume	0,04 m ³
Eenvoudig bereikbaar	Ja
Bevestigingswijze	• Geklemd
Identificatiemethode	Vaststelling zonder monsternamen

Destructieve handeling voor identificatie	Nee
Opmerking	De uitrstekende hokjes zijn rondom opgebouwd uit verschillende asbestplaten.

Dringend verwijderen

- Verwijder dit asbestmateriaal zo snel mogelijk. Volg de toestand goed op.

- Eenvoudige handelingen: mag via doe-het-zelf of door werknemer(s) met opleidingsattest eenvoudige handelingen
Gezien de staat zijn de platen van de constructie eenvoudig te verwijderen. Men dient zeker persoonlijke bescherming te voorzien tijdens het verwijderen.

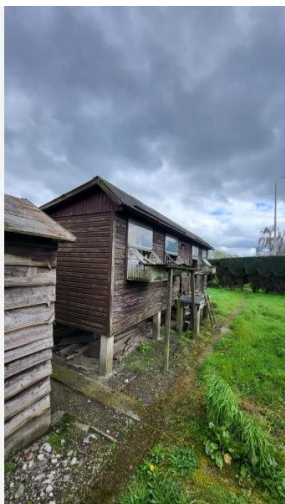
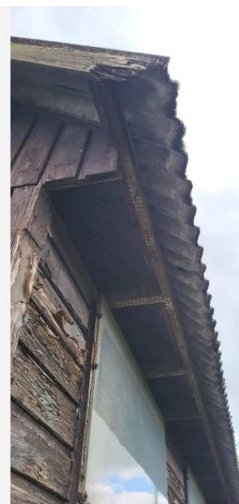
Eindbeoordeling materiaalrisico	Hoog materiaalrisico en/of hoge kans op vezelvrijgave
---------------------------------	---

Gebondenheid	Categorie 1: hechtgebonden in oorsprong
Asbestsoort (vezeltype)	Crocidoliet aanwezig
Asbestconcentratie	Laag (< 50%)
Afschermingsgraad van het gehele materiaal	Geheel of deels vrij aan de buitenlucht
Toestand van het materiaal	Zwaar beschadigd, zwaar verweerd

Beschrijving	Golfplaten dak
Omgeving	Buiten
Primaire drager	Schuin dak
Asbestmateriaal	Dak- en gevelbekleding - Golfplaat
Bindmiddel van asbestmateriaal	Cement
Gebondenheid op basis van bindmiddel	Hecht
Hoeveelheid (oppervlakte - aantal)	<ul style="list-style-type: none">• 20,00 m² - 1 stuk
Totale oppervlakte	20,00 m ²
Eenvoudig bereikbaar	Ja
Bevestigingswijze	<ul style="list-style-type: none">• Genageld, geniet
Identificatiemethode	Vaststelling zonder monsternamen
Destructieve handeling voor identificatie	Nee

Dringend verwijderen

- Zorg voor een veilig beheer. Vermijd het beschadigen van het asbestmateriaal. Controleer de toestand jaarlijks op wijzigingen.
- Zorg voor een veilig beheer en verwijder dit asbestmateriaal wanneer het bij werken eenvoudig bereikbaar wordt. Controleer de toestand jaarlijks op wijzigingen.
- Hemelwater dat afspoelt van asbestcement daken of gevels kan asbestdeeltjes bevatten. Gebruik het enkel voor gesloten circuits (bv. spoelen toiletten). Reinig na het vervangen van het dak of de gevel de dakgoten en regenwaterput of -ton om asbesthoudend sediment of slib te verwijderen

- Eenvoudige handelingen: mag via doe-het-zelf of door werknemer(s) met opleidingsattest eenvoudige handelingen
Voor golfplaten bestaat er geen wettelijke verplichting om deze asbestverdachte toepassing te laten verwijderen door een firma met een opleidingsattest eenvoudige handelingen. In principe mag u deze asbesttoepassing zelf verwijderen, ongeacht beschadigingen of vrije asbestvezels, zolang u de nodige veiligheidsmaatregelen in acht neemt om uzelf en uw omgeving te beschermen. Echter, een beschadigde asbesttoepassing in slechte staat kan makkelijk verder breken of vergruizen, wat schadelijke asbestvezels

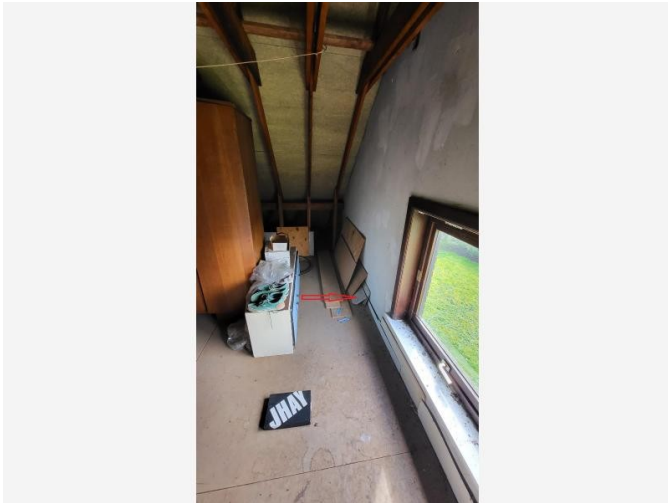
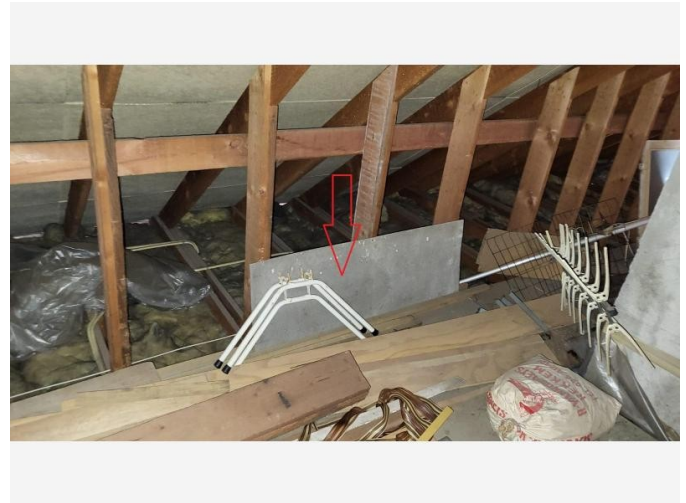
Beschrijving	Afval asbestplaten
Type afvalstof	Betreft stock-voorraad of gedemonteerde asbestmaterialen
Aanwezige resten	Geen resten aanwezig
Omgeving	Binnen
Primaire drager	Vloer
Asbestmaterialen	<ul style="list-style-type: none">• Plaat, paneel, tablet - Generiek
Bindmiddel van asbestmateriaal	Cement
Gebondenheid op basis van bindmiddel	Hecht
Hoeveelheid (gewicht - aantal)	<ul style="list-style-type: none">• 5,00 kg - 2 stuks
Totaal gewicht	10,00 kg
Eenvoudig bereikbaar	Ja
Identificatiemethode	Vaststelling zonder monsternamen

Dringend verwijderen

- Verwijder het asbestafval.

- Eenvoudige handelingen: mag via doe-het-zelf of door werknemer(s) met opleidingsattest eenvoudige handelingen
Eenvoudig te verwijderen met weinig kans op emissie van asbestvezels in de binnenlucht.

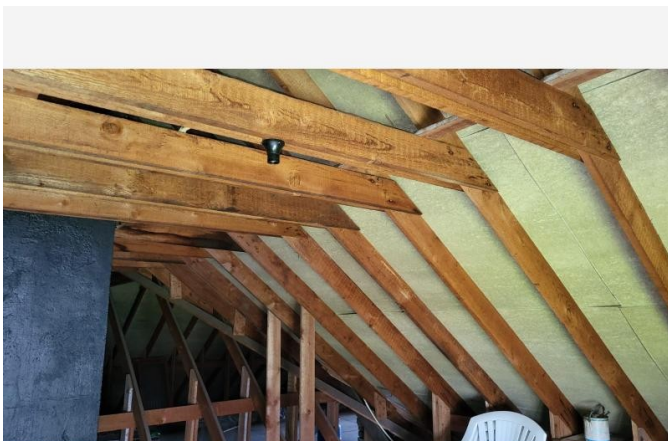
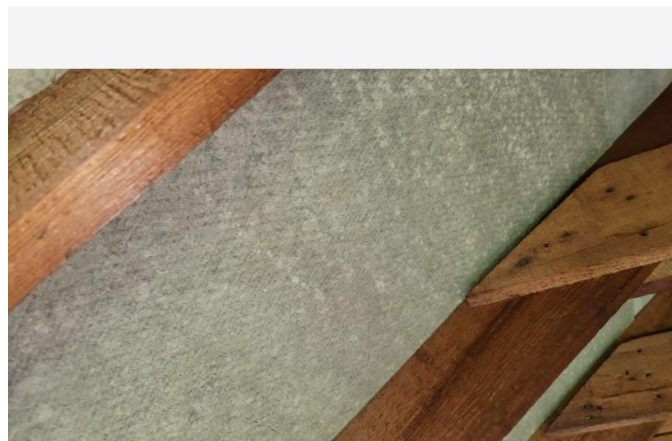
Eindbeoordeling materiaalisico	Verhoogd materiaalisico en/of verhoogde kans op vezelvrijgave
--------------------------------	---

Gebondenheid	Categorie 1: hechtgebonden in oorsprong
Asbestsoort (vezeltype)	Crocidoliet aanwezig
Asbestconcentratie	Laag (< 50%)
Afschermingsgraad van het gehele materiaal	Geheel of deels (ook) vrij aan de binnenlucht
Toestand van het materiaal	Licht beschadigd, licht verweerd. Intact materiaal type Pical – asbestboard of categorie III 'gebondenheid'

Beschrijving	Onderdak
Omgeving	Binnen

Primaire drager	Schuin dak
Asbestmateriaal	Plaat, paneel, tablet - Type Menuiserite
Bindmiddel van asbestmateriaal	Cement
Gebondenheid op basis van bindmiddel	Hecht
Hoeveelheid (oppervlakte - dikte - aantal)	• 150,00 m ² - 0,32 cm - 1 stuk
Totaal volume	0,48 m ³
Eenvoudig bereikbaar	Ja
Bevestigingswijze	• Genageld, geniet
Identificatiemethode	Vaststelling zonder monsternamen
Destructieve handeling voor identificatie	Nee

Verwijderen

- Zorg voor een veilig beheer. Vermijd het beschadigen van het asbestmateriaal. Controleer de toestand jaarlijks op wijzigingen.
- Zorg voor een veilig beheer en verwijder dit asbestmateriaal wanneer het bij werken eenvoudig bereikbaar wordt. Controleer de toestand jaarlijks op wijzigingen.

- Eenvoudige handelingen: mag via doe-het-zelf of door werknemer(s) met opleidingsattest eenvoudige handelingen
Als het asbestverdachte materiaal volledig intact is en er geen vrije asbestvezels zichtbaar zijn, is er geen wettelijke verplichting om dit door een gecertificeerde firma te laten verwijderen. In principe kunt u dit materiaal zelf verwijderen met de nodige veiligheidsmaatregelen om uzelf en uw omgeving te beschermen. Het is van groot belang dat het materiaal tijdens de verwijdering intact blijft en er geen asbestvezels vrijkomen.

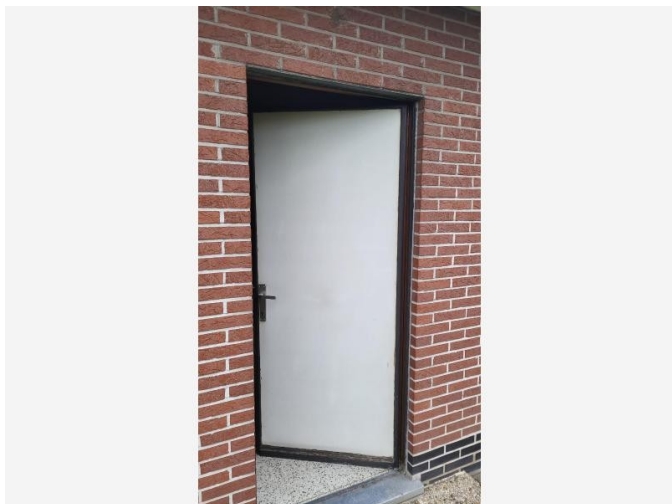
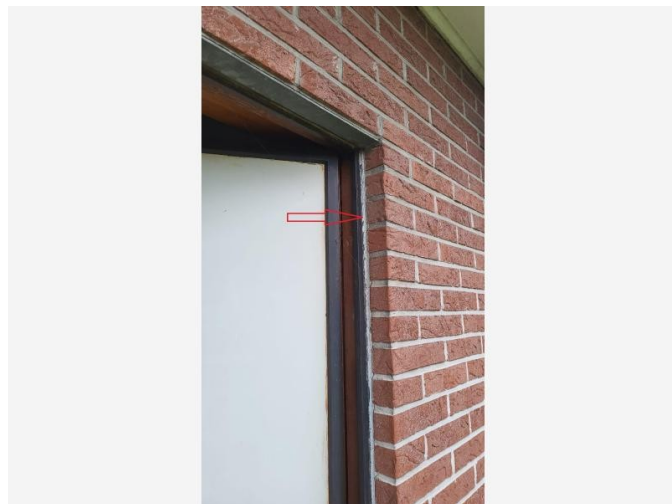
Eindbeoordeling materiaalrisico	Verhoogd materiaalrisico en/of verhoogde kans op vezelvrijgave
---------------------------------	--

Gebondenheid	Categorie 1: hechtgebonden in oorsprong
Asbestsoort (vezeltype)	Crocidoliet aanwezig
Asbestconcentratie	Laag (< 50%)
Afschermingsgraad van het gehele materiaal	Geheel of deels vrij aan de buitenlucht
Toestand van het materiaal	Matig beschadigd, matig verweerd

Beschrijving	Mastiek schrijnwerk-metselwerk
Omgeving	Buiten
Primaire drager	Wandopening verticaal (raam, deur, ...)
Asbestmateriaal	In-situ afwerkingslagen - Pasta, stopverf, voegsel, stopsel, vulsel, mastiek, kitten, ...
Bindmiddel van asbestmateriaal	Kitten, mastiek, pasta
Gebondenheid op basis van bindmiddel	Hecht
Hoeveelheid (gewicht - aantal)	<ul style="list-style-type: none">0,50 kg - 8 stuks
Totaal gewicht	4,00 kg
Eenvoudig bereikbaar	Ja
Bevestigingswijze	<ul style="list-style-type: none">Verlijmd, ingegoten, versmeerd

Verwijderen

- Zorg voor een veilig beheer. Vermijd het beschadigen van het asbestmateriaal. Controleer de toestand jaarlijks op wijzigingen.
- Scherm in afwachting van verwijdering het asbestmateriaal af van luchtstromingen en verstoring: bijvoorbeeld door het te verpakken, te fixeren, af te dekken, signalisatie - afbakening aan te brengen, ...
- Zorg voor een veilig beheer en verwijder dit asbestmateriaal wanneer het bij werken eenvoudig bereikbaar wordt. Controleer de toestand jaarlijks op wijzigingen.

- Eenvoudige handelingen: enkel door erkend asbestverwijderaar
Het verwijderen creëert een risico voor emissie van asbestvezels aan de buitenlucht.

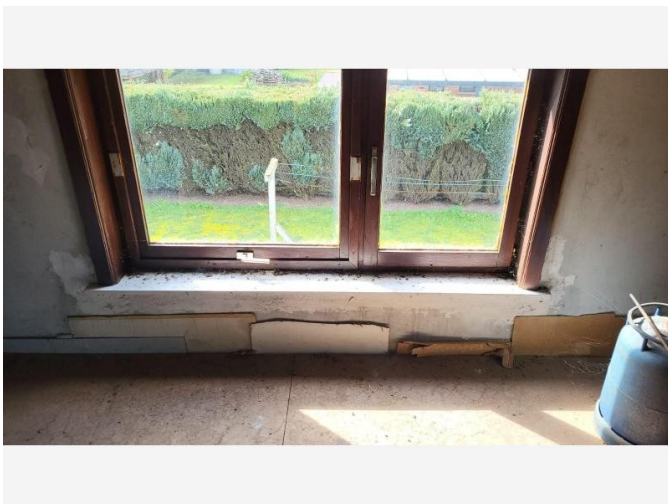
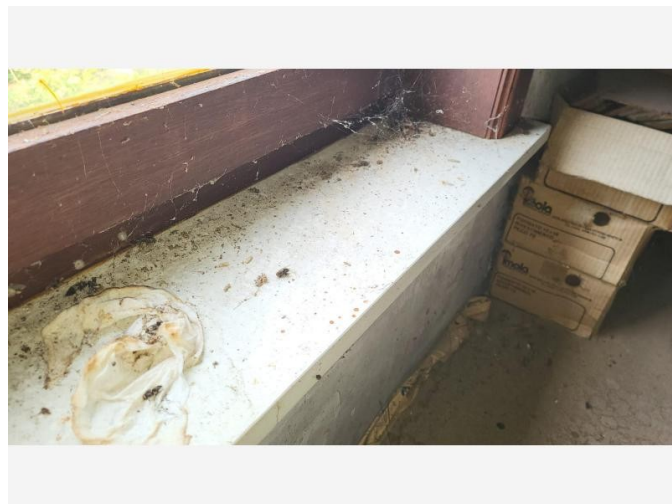
Eindbeoordeling materiaalrisico	Laag materiaalrisico en/of verlaagde kans op vezelvrijgave
---------------------------------	--

Gebondenheid	Categorie 1: hechtgebonden in oorsprong
Asbestsoort (vezeltype)	Alleen chrysotiel
Asbestconcentratie	Laag (< 50%)
Afschermingsgraad van het gehele materiaal	Geheel of deels (ook) vrij aan de binnenlucht
Toestand van het materiaal	Licht beschadigd, licht verweerd. Intact materiaal type Pical – asbestboard of categorie III 'gebondenheid'

Beschrijving	Massal vensterbank
Omgeving	Binnen
Primaire drager	Wandopening verticaal (raam, deur, ...)
Asbestmateriaal	Plaat, paneel, tablet - Type Massal
Bindmiddel van asbestmateriaal	Cement
Gebondenheid op basis van bindmiddel	Hecht
Hoeveelheid (oppervlakte - dikte - aantal)	• 0,50 m ² - 2,00 cm - 3 stuks
Totaal volume	0,03 m ³
Eenvoudig bereikbaar	Ja

Zorgvuldig beheren

- Zorg voor een veilig beheer. Vermijd het beschadigen van het asbestmateriaal. Controleer de toestand jaarlijks op wijzigingen.
- Zorg voor een veilig beheer en verwijder dit asbestmateriaal wanneer het bij werken eenvoudig bereikbaar wordt. Controleer de toestand jaarlijks op wijzigingen.

- Eenvoudige handelingen: mag via doe-het-zelf of door werknemer(s) met opleidingsattest eenvoudige handelingen
Door aannemer met opleidingsattest eenvoudige handelingen door lastige verlijming, mocht deze makkelijk loskomen kan men deze wel zelf dubbel verpakt afvoeren.

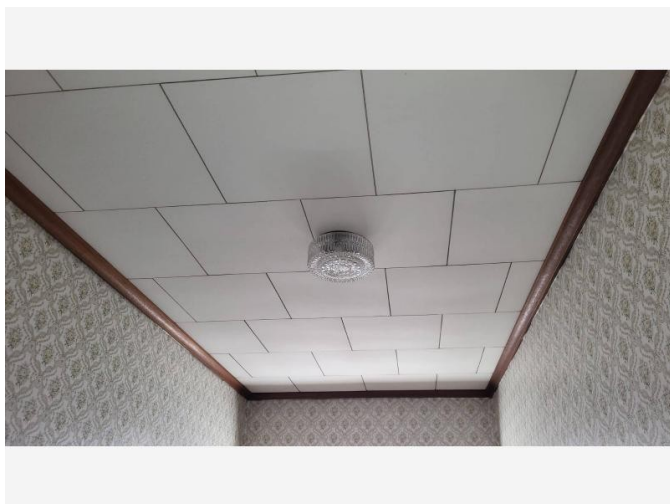
PVC/HOUT bevat nooit asbest. deskundige kan geen uitspraak doen over onderliggende materialen.

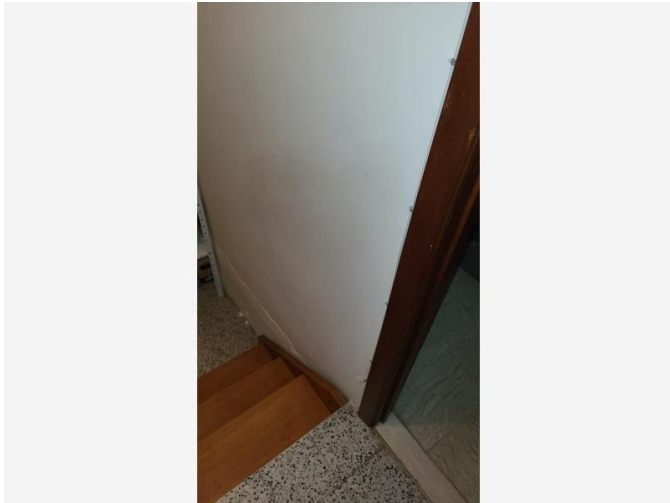
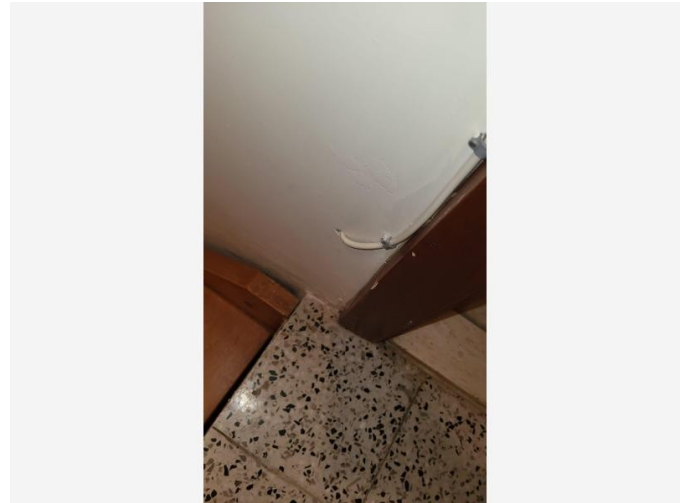
Geen asbest

#	Type	Referentie	Resultaat
9.1	Mengmonster	MM01	Geen asbest

Beschrijving	Pleisterwerk muren
Omgeving	Binnen
Primaire drager	Binnenwand
Bindmiddel van materiaal	Gips - kalk

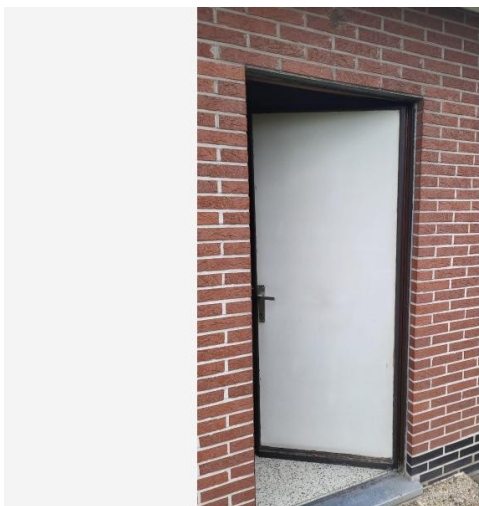
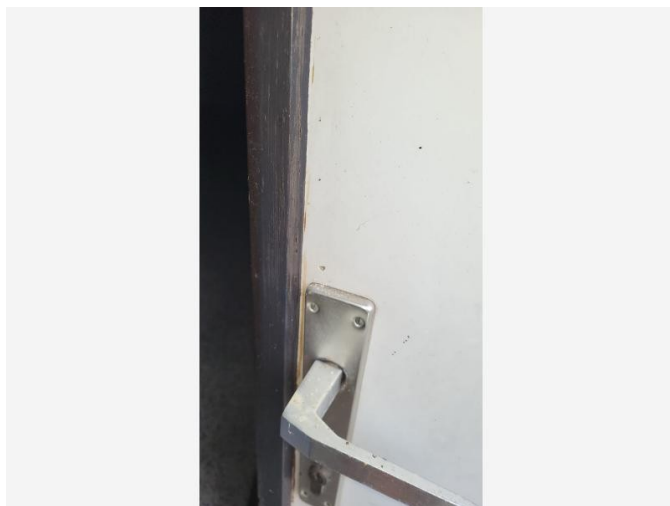
Geen asbest

#	Type	Referentie	Resultaat
10.1	Puntmonster	MM02	Geen asbest

Beschrijving	Glasal platen
Omgeving	Binnen
Primaire drager	Wandopening verticaal (raam, deur, ...)
Bindmiddel van materiaal	Cement
