Asbestinventarisatetest

24031C0042/00G000

Attestnummer : 20240111-000145.000

Uitgegeven op : 11.01.2024

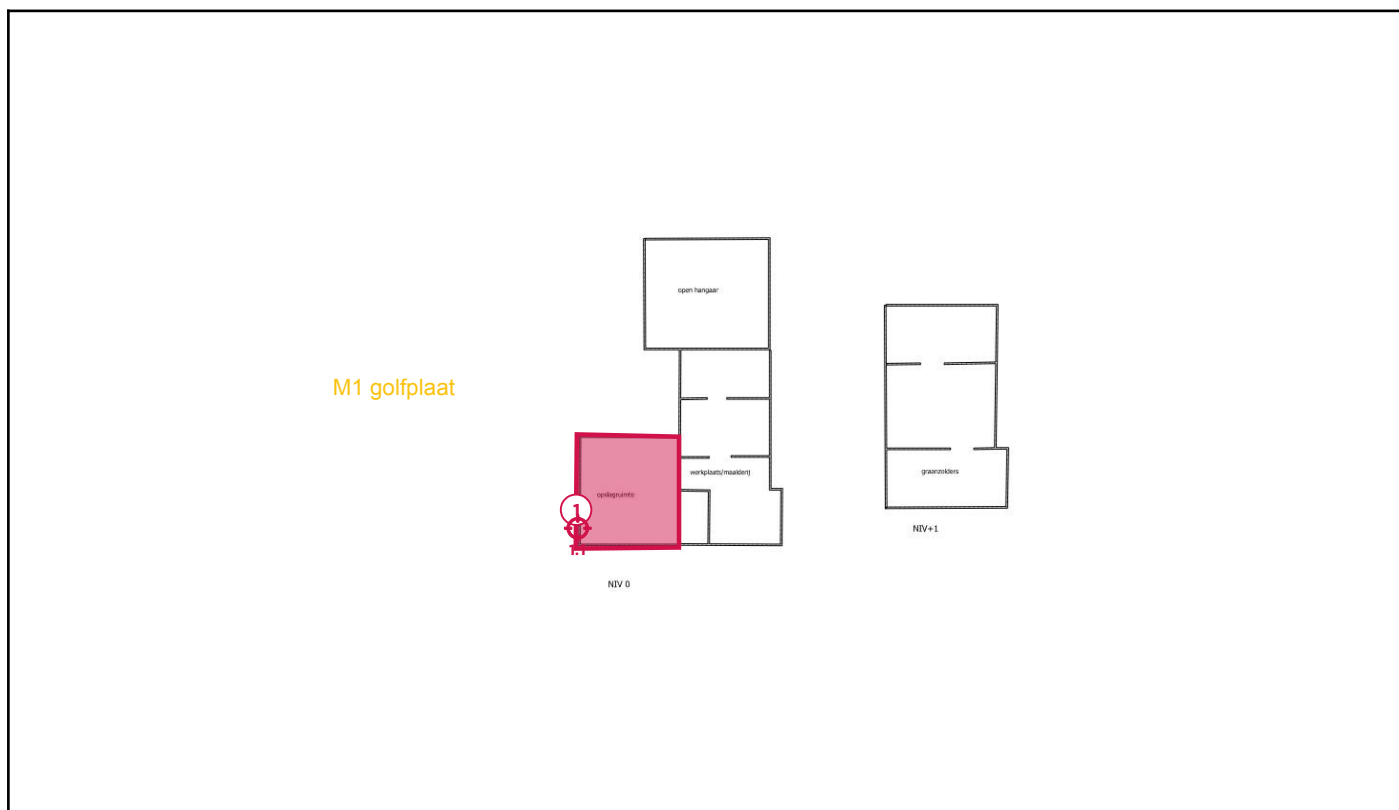
Plan 1.1: grondplan

Beschrijving	Type	Actie
1. golfplaten dak opslagruimte	Asbestmateriaal	Dringend verwijderen
1.1 Code: M1 golfplaat	Puntmonster	-

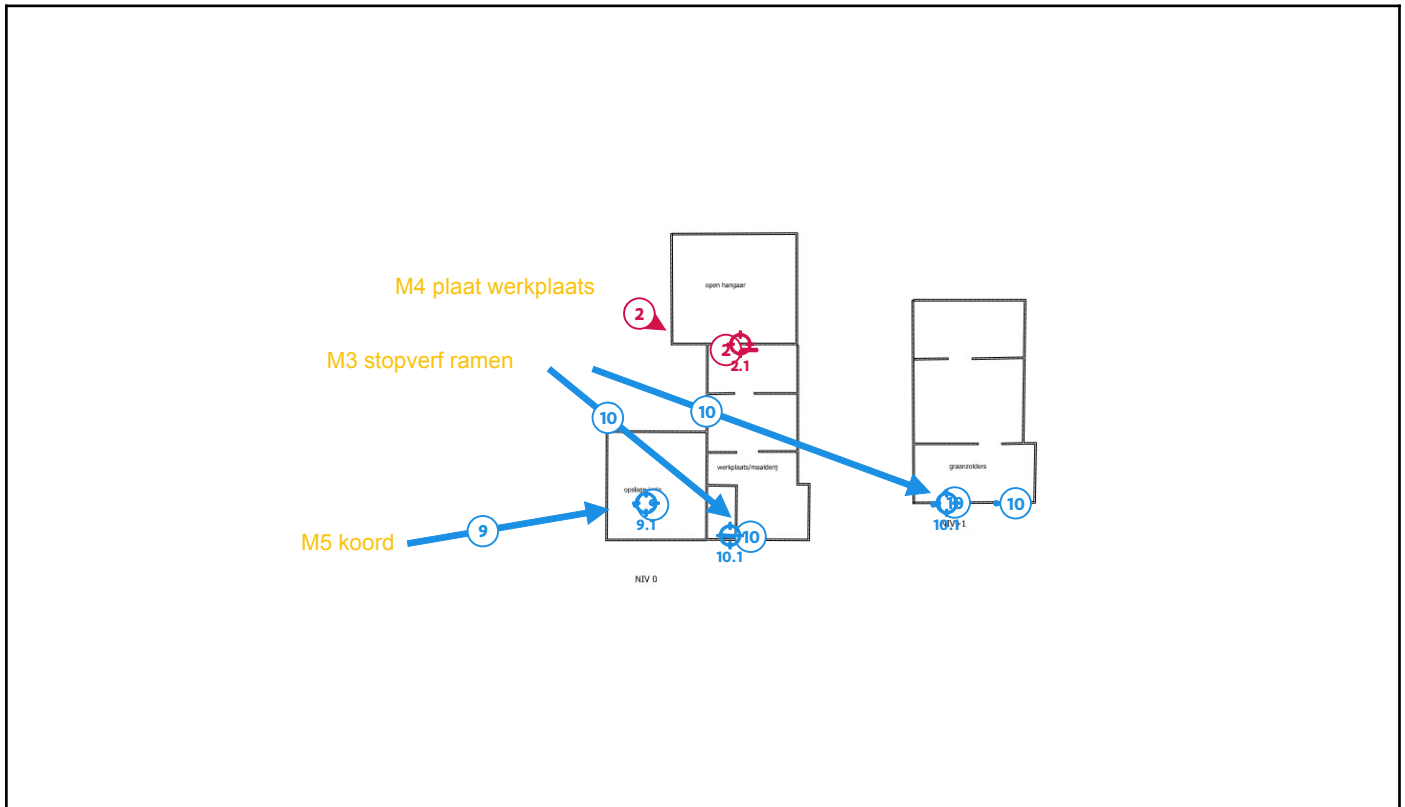
Plan 1.3: grondplan

Beschrijving	Type	Actie
2. plaat in werkplaats	Asbestmateriaal	Dringend verwijderen
2.1 Code: M4 plaat	Puntmonster	-
9. koord in opslagruimte	Geen asbest	-
9.1 Code: M5 koord	Puntmonster	-
10. stopverf ramen	Geen asbest	-
10.1 Code: M3 stopverf	Mengmonster	-

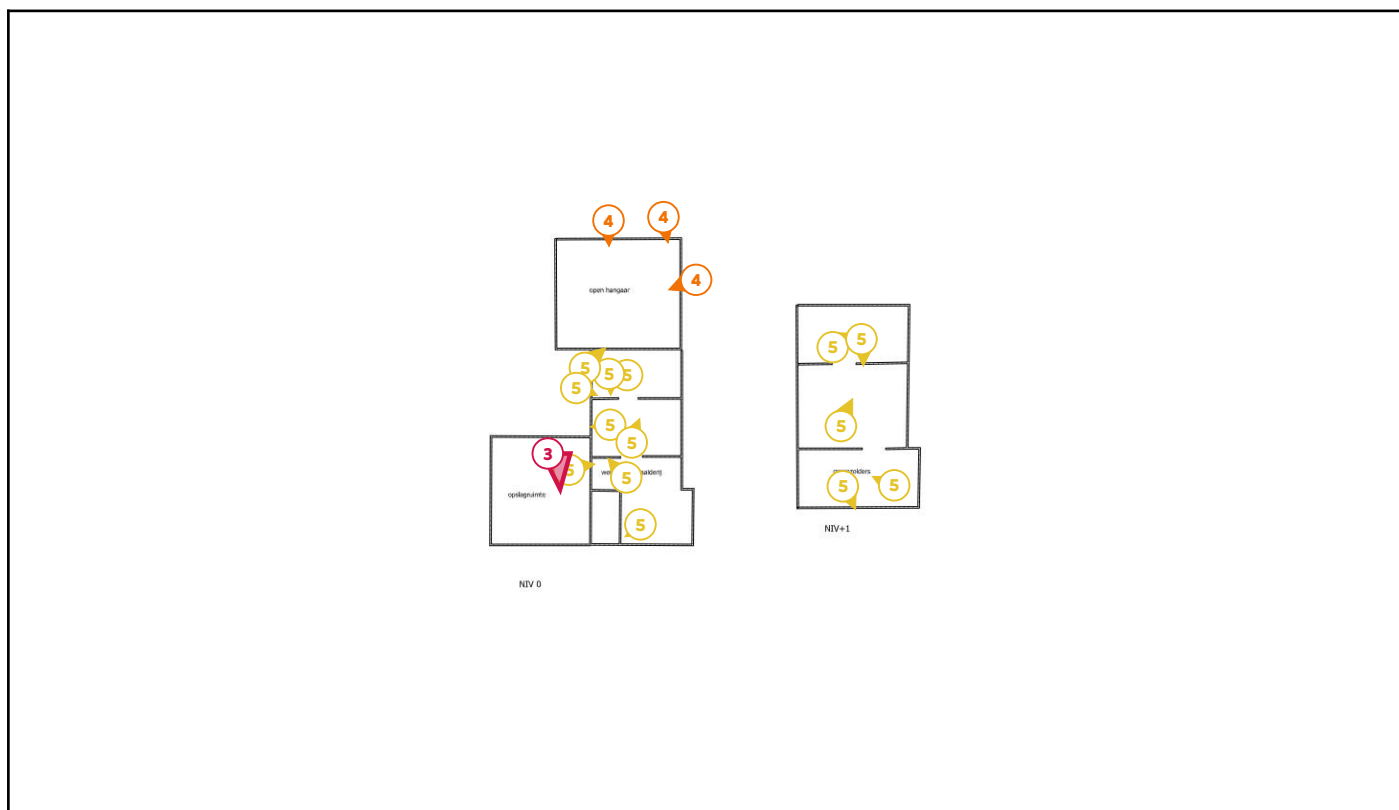
Plan 1.4: grondplan

Beschrijving	Type	Actie
3. stukken golfplaat	Asbestmateriaal	Dringend verwijderen
4. steunberen open hangaar	Asbestmateriaal	Maatregelen nemen
5. elektrische installatie	Asbestmateriaal	Zorgvuldig beheren

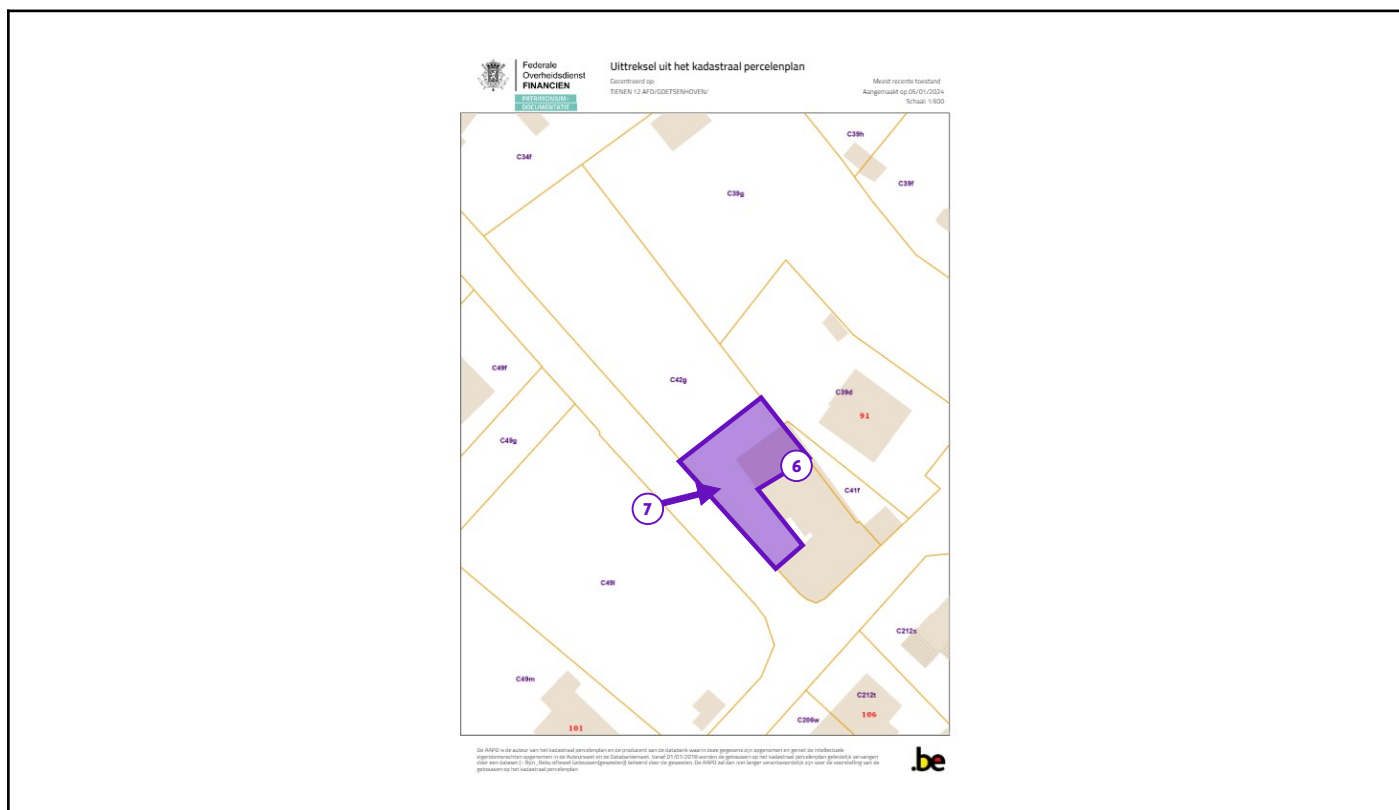
Plan 1.5: export-cadgis (56)

Beschrijving	Type	Actie
6. afval en rommel op de site	Beperking	-
7. afval en rommel op de site	Advies	-

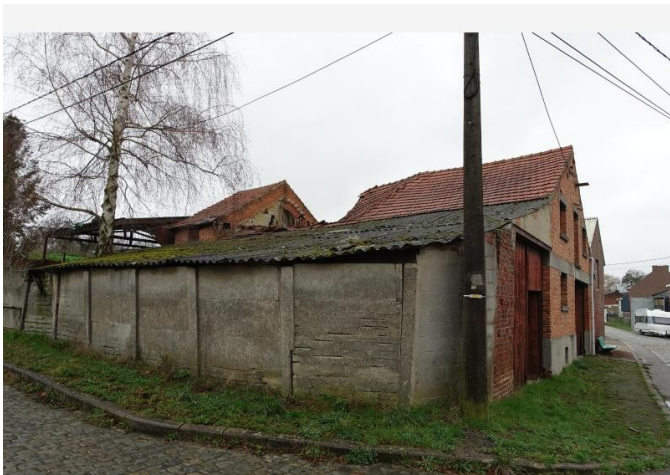
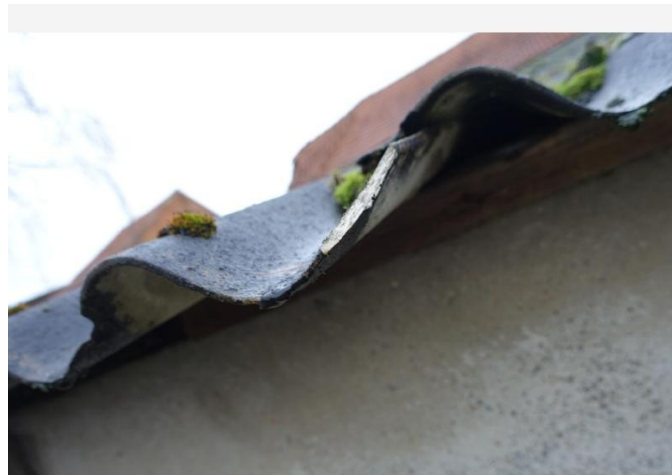
Eindbeoordeling materiaalrisico	Hoog materiaalrisico en/of hoge kans op vezelvrijgave
---------------------------------	---

Gebondenheid	Categorie 1: hechtgebonden in oorsprong
Asbestsoort (vezeltype)	Alleen chrysotiel
Asbestconcentratie	Laag (< 50%)
Afschermingsgraad van het gehele materiaal	Geheel of deels (ook) vrij aan de binnenlucht
Toestand van het materiaal	Zwaar beschadigd, zwaar verweerd

#	Type	Referentie	Resultaat
1.1	Puntmonster	M1 golfplaat	Chrysotiel

Beschrijving	golfplaten dak opslagruimte
Omgeving	Grenst aan binnen- en buitenlucht
Primaire drager	Schuin dak
Asbestmateriaal	Dak- en gevelbekleding - Golfplaat
Bindmiddel van asbestmateriaal	Cement
Gebondenheid op basis van bindmiddel	Hecht
Hoeveelheid (oppervlakte - aantal)	• 100,00 m ² - 1 stuk
Totale oppervlakte	100,00 m ²

Dringend verwijderen

- Scherm in afwachting van verwijdering het asbestmateriaal af van luchtstromingen en verstoring: bijvoorbeeld door het te verpakken, te fixeren, af te dekken, signalisatie - afbakening aan te brengen, ...
- Verwijder dit asbestmateriaal zo snel mogelijk. Volg de toestand goed op.

- Eenvoudige handelingen: enkel door erkend asbestverwijderaar aangezien de grote oppervlakte enkel door erkend aannemer voor een correcte afhandeling

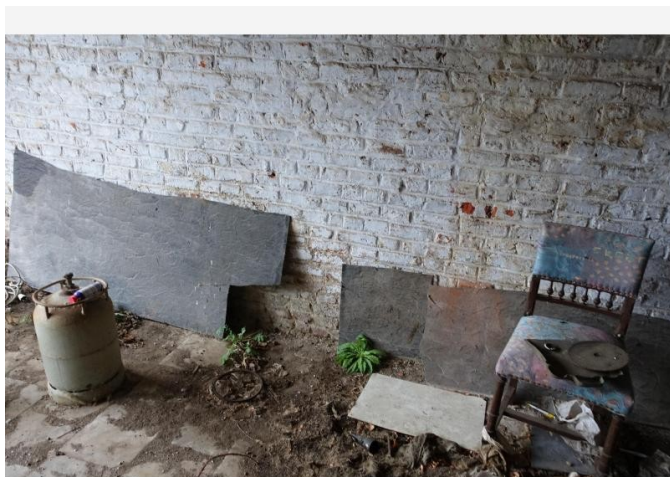
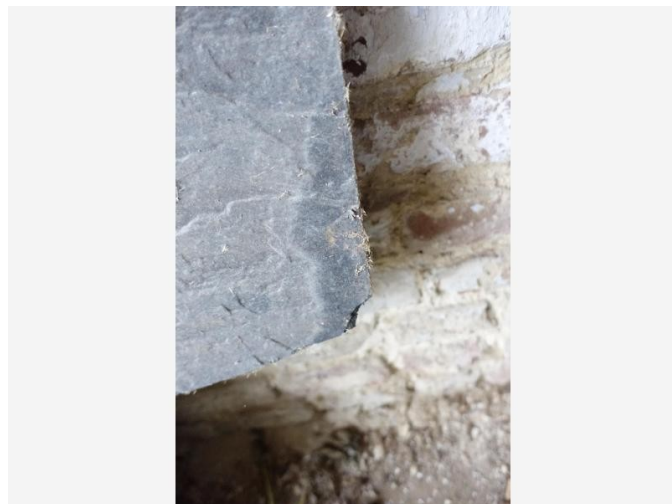
Eindbeoordeling materiaalrisico	Hoog materiaalrisico en/of hoge kans op vezelvrijgave
---------------------------------	---

Gebondenheid	Categorie 1: hechtgebonden in oorsprong
Asbestsoort (vezeltype)	Alleen chrysotiel
Asbestconcentratie	Laag (< 50%)
Afschermingsgraad van het gehele materiaal	Geheel of deels (ook) vrij aan de binnenlucht
Toestand van het materiaal	Zwaar beschadigd, zwaar verweerd

#	Type	Referentie	Resultaat
2.1	Puntmonster	M4 plaat	Chrysotiel

Beschrijving	plaat in werkplaats
Omgeving	Binnen
Primaire drager	Vloer
Asbestmateriaal	Dak- en gevelbekleding - Plaat
Bindmiddel van asbestmateriaal	Cement
Gebondenheid op basis van bindmiddel	Hecht
Hoeveelheid (oppervlakte - dikte - aantal)	• 2,50 m ² - 0,80 cm - 1 stuk
Totaal volume	0,02 m ³

Dringend verwijderen

- Verwijder dit asbestmateriaal zo snel mogelijk. Volg de toestand goed op.

- Eenvoudige handelingen: mag via doe-het-zelf of door werknemer(s) met opleidingsattest eenvoudige handelingen naar containerpark volgens de instructies van de intercommunale
dubbel verpakken in plasticfolie en bescherm uzelf voldoende tijdens de manipulatie

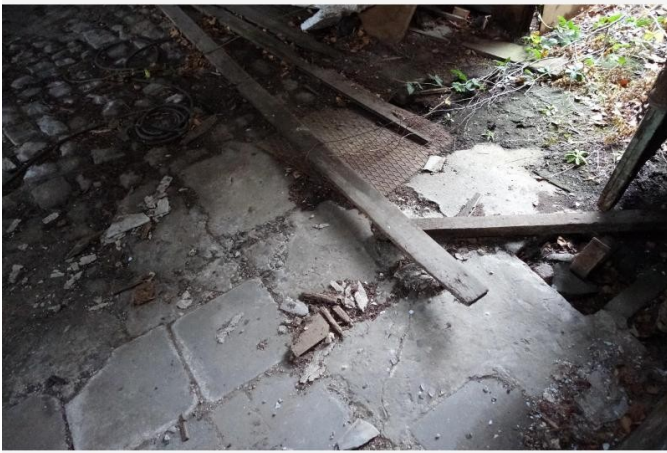
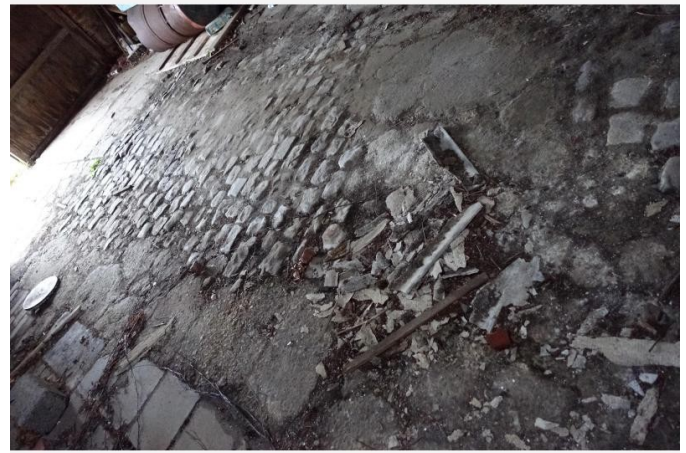
Beschrijving	stukken golfplaat
Type afvalstof	Betreft resten (contaminatie) van verwerking of beschadiging
Type resten (contaminatie)	<ul style="list-style-type: none">• Stukken, fragmenten (los, opliggend)
Besmette materialen	<ul style="list-style-type: none">• Geen (er is geen vermenging met ander materiaal)
Bron van de resten	stukken golfplaat op de vloer
Omgeving	Binnen
Primaire drager	Vloer
Gebondenheid resten	Hecht
Hoeveelheid (gewicht - aantal)	<ul style="list-style-type: none">• 20,00 kg - 1 stuk
Totaal gewicht	20,00 kg
Eenvoudig bereikbaar	Ja
Identificatiemethode	Vaststelling zonder monstername

Dringend verwijderen

- Verwijder het asbestafval.

- Eenvoudige handelingen: mag via doe-het-zelf of door werknemer(s) met opleidingsattest eenvoudige handelingen
mag naar containerpark volgens de instructies van de intercommunale
dubbel verpakken in plasticfolie en bescherm uzelf voldoende
kan ook worden opgeruimd tijdens de verwijdering door erkend aannemer van het bovenliggende golfplaten dak

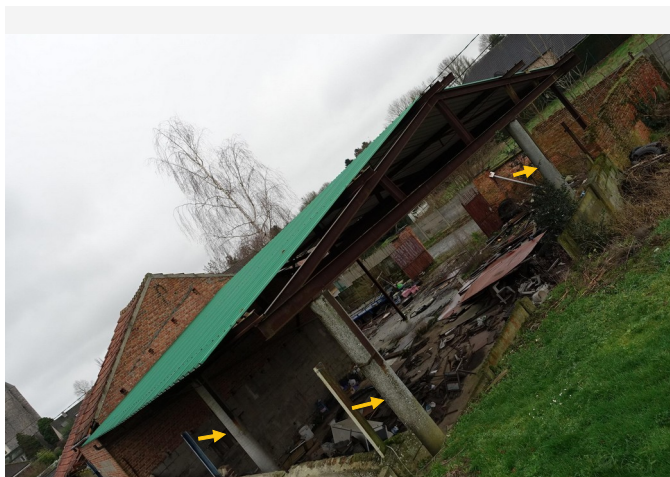
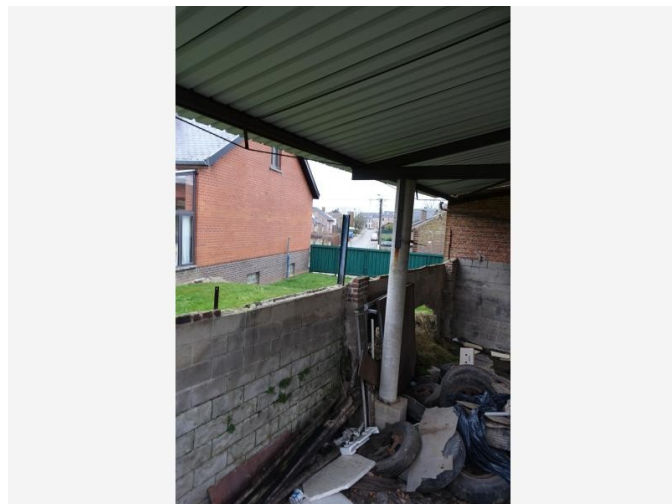
Eindbeoordeling materiaalrisico	Verhoogd materiaalrisico en/of verhoogde kans op vezelvrijgave
---------------------------------	--

Gebondenheid	Categorie 1: hechtgebonden in oorsprong
Asbestsoort (vezeltype)	Crocidoliet aanwezig
Asbestconcentratie	Laag (< 50%)
Afschermingsgraad van het gehele materiaal	Geheel of deels vrij aan de buitenlucht
Toestand van het materiaal	Matig beschadigd, matig verweerd

Beschrijving	steunberen open hangaar
Omgeving	Buiten
Primaire drager	Fundering-draagstructuur (horizontaal, verticaal)
Asbestmateriaal	Verloren bekisting - Buis, koker
Bindmiddel van asbestmateriaal	Cement
Gebondenheid op basis van bindmiddel	Hecht
Hoeveelheid (lengte - omtrek - dikte - aantal)	<ul style="list-style-type: none"> 15,00 m - 70,00 cm - 1,00 cm - 1 stuk
Totaal volume	0,105 m ³
Eenvoudig bereikbaar	<p>Nee</p> <ul style="list-style-type: none"> Verwijdering tast de bouwkundige integriteit aan.

Maatregelen nemen

- Zorg voor een veilig beheer en verwijder dit asbestmateriaal wanneer het bij werken eenvoudig bereikbaar wordt. Controleer de toestand jaarlijks op wijzigingen.
- Verwijder dit asbestmateriaal zo snel mogelijk. Volg de toestand goed op.

- Eenvoudige handelingen: enkel door erkend asbestverwijderaar door erkend verwijderaar volledig wegnemen, maar dan dient draagstructuur te worden vernieuwd
- Hermetische zone (erkend asbestverwijderaar) door erkend verwijderaar die enkel de verloren bekisting wegneemt zodat de draagstructuur kan behouden blijven

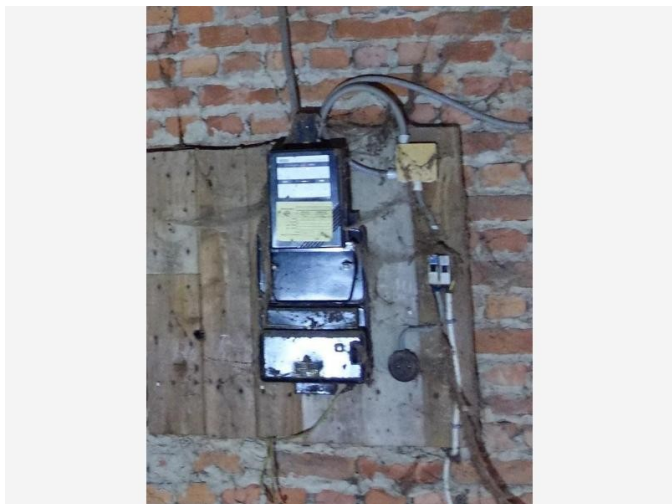
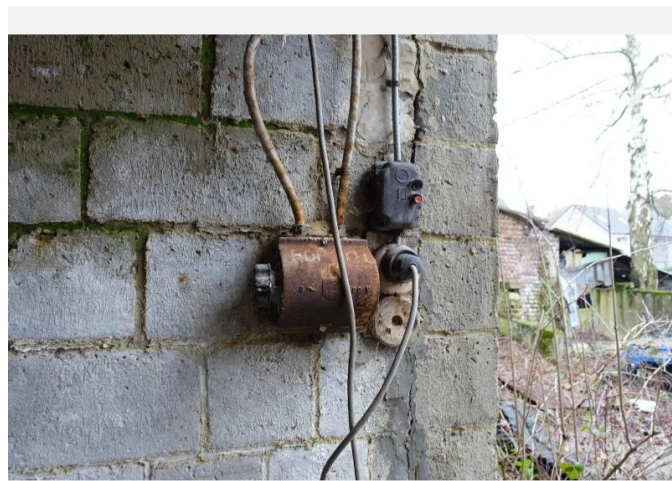
Eindbeoordeling materiaalisico	Laag materiaalisico en/of verlaagde kans op vezelvrijgave
--------------------------------	---

Gebondenheid	Categorie 1: hechtgebonden in oorsprong
Asbestsoort (vezeltype)	Crocidoliet aanwezig
Asbestconcentratie	Laag (< 50%)
Afschermingsgraad van het gehele materiaal	Geheel of deels (ook) vrij aan de binnenlucht
Toestand van het materiaal	Onbeschadigd, niet verweerd

Beschrijving	elektrische installatie
Omgeving	Binnen
Primaire drager	Communicatie en elektrische infrastructuur en uitrusting
Asbestmateriaal	Plaat, paneel, tablet - Type Bakeliet
Bindmiddel van asbestmateriaal	Kunststof of -hars
Gebondenheid op basis van bindmiddel	Hecht
Hoeveelheid (oppervlakte - dikte - aantal)	• 3,00 m ² - 0,27 cm - 1 stuk
Totaal volume	0,008 m ³
Eenvoudig bereikbaar	Ja
Bevestigingswijze	• Geschroefd
Identificatiemethode	Vaststelling zonder monsternamen

Zorgvuldig beheren

- Zorg voor een veilig beheer. Vermijd het beschadigen van het asbestmateriaal. Controleer de toestand jaarlijks op wijzigingen.

- Eenvoudige handelingen: mag via doe-het-zelf of door werknemer(s) met opleidingsattest eenvoudige handelingen
lieft door erkend aannemer voor een correcte afhandeling
- indien in eigen beheer naar containerpark, volg dan de instructies van de intercommunale, verpakken en dubbel plastic folie en bescherm uzelf voldoende tijdens de werkzaamheden

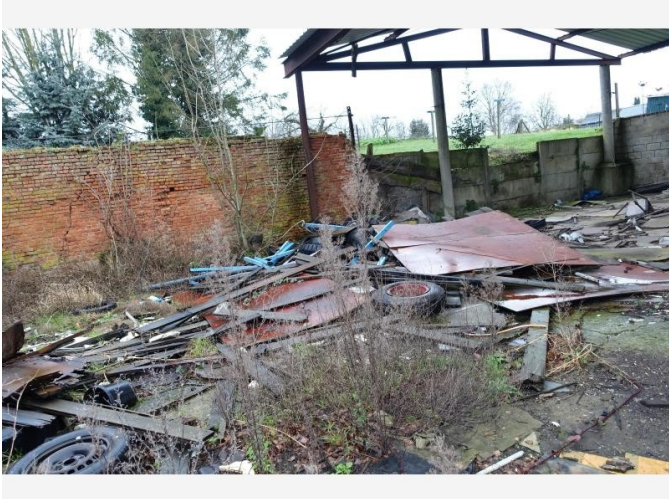
Tijdelijke beperking

Reden: Er is geen volledige risicobeoordeling mogelijk

Uitleg van de asbestdeskundige: overal op de site ligt afval en rommel dat niet kan worden geïnspecteerd

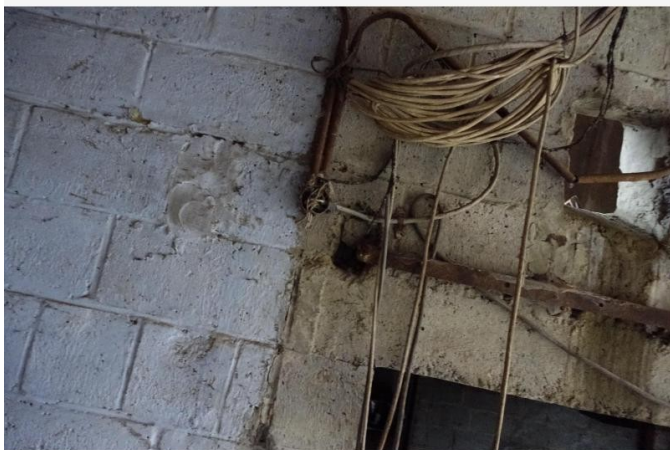
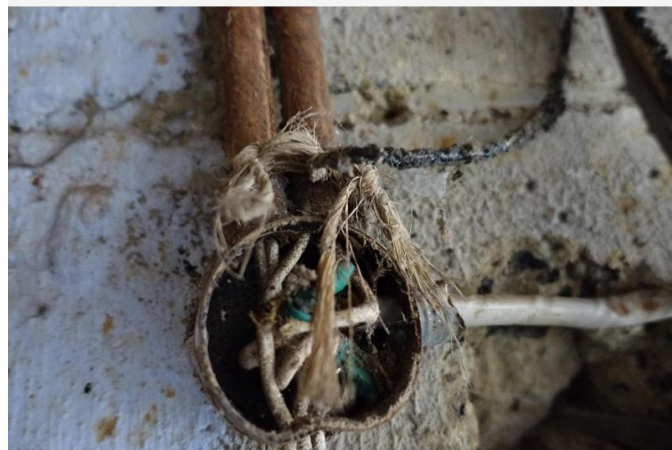
Geen asbest

#	Type	Referentie	Resultaat
8.1	Mengmonster	M2 elektrische bedrading	Geen asbest

Beschrijving	elektrische bedrading gans gebouw
Omgeving	Binnen
Primaire drager	Communicatie en elektrische infrastructuur en uitrusting
Bindmiddel van materiaal	Weinig of geen bindmiddel (textiel, bevolking, ...)

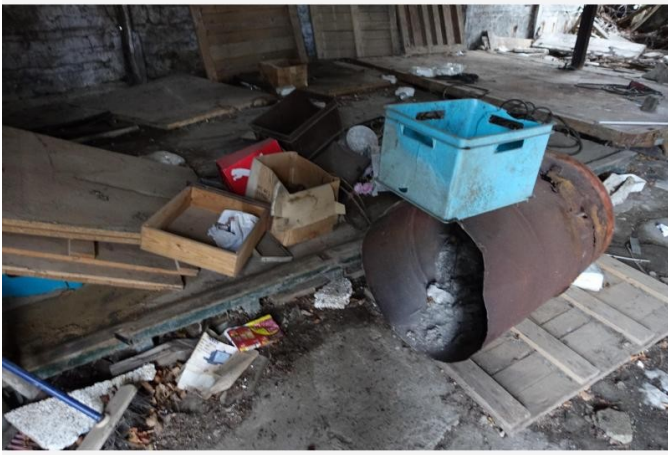
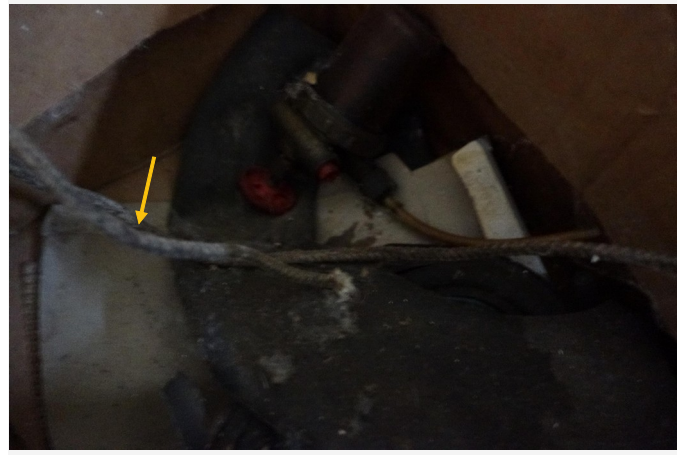
Fiche 9: koord in opslagruimte

Geen asbest

#	Type	Referentie	Resultaat
9.1	Puntmonster	M5 koord	Geen asbest

Beschrijving	koord in opslagruimte
Omgeving	Binnen
Primaire drager	Vloer
Bindmiddel van materiaal	Weinig of geen bindmiddel (textiel, bevolking, ...)

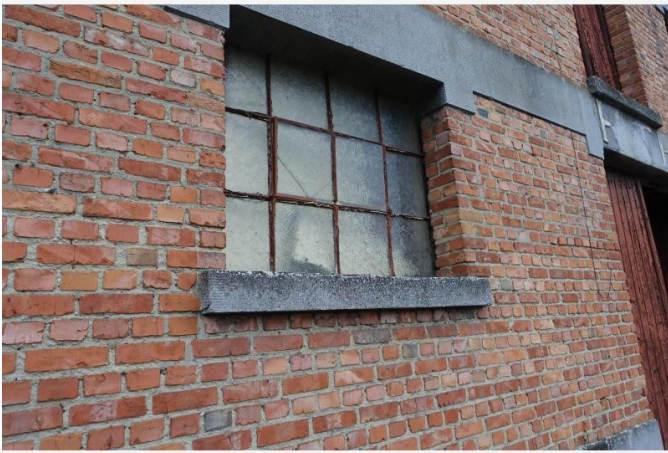
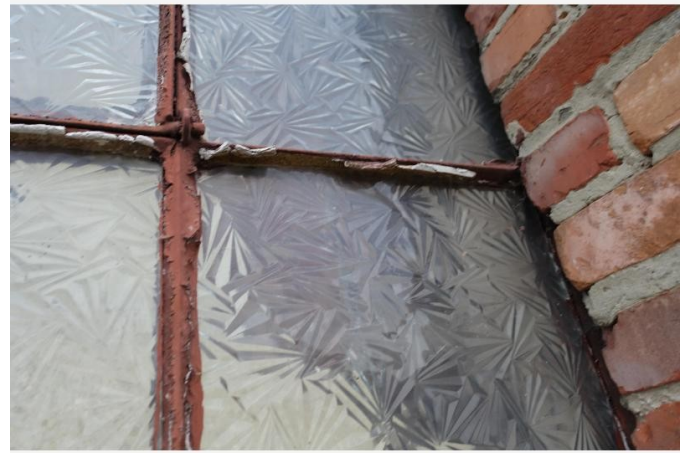
Fiche 10: stopverf ramen

Geen asbest

#	Type	Referentie	Resultaat
10.1	Mengmonster	M3 stopverf	Geen asbest

Beschrijving	stopverf ramen
Omgeving	Buiten
Primaire drager	Wandopening verticaal (raam, deur, ...)
Bindmiddel van materiaal	Kitten, mastiek, pasta
