Asbestinventarisatetest

Begijnenstraat 61, 3300 Tienen

Attestnummer : 20231215-000015.001

Uitgegeven op : 23.12.2023

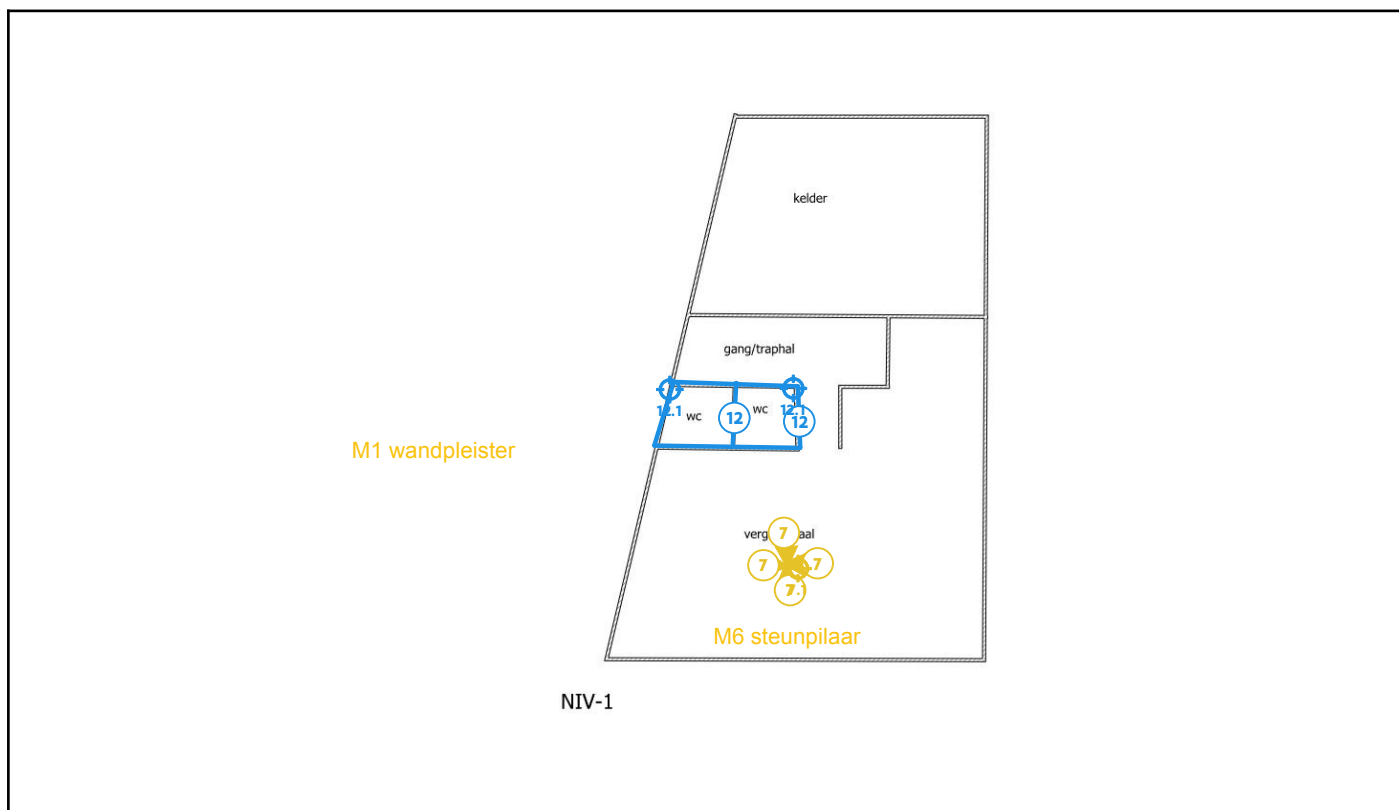
Plan 1.1: plan NIV-1

Beschrijving	Type	Actie
7. steunpilaar vergaderzaal	Asbestmateriaal	Zorgvuldig beheren
7.1 Code: M6 steunpilaar	Puntmonster	-
12. wandpleister	Geen asbest	-
12.1 Code: M1 wandpleister	Mengmonster	-

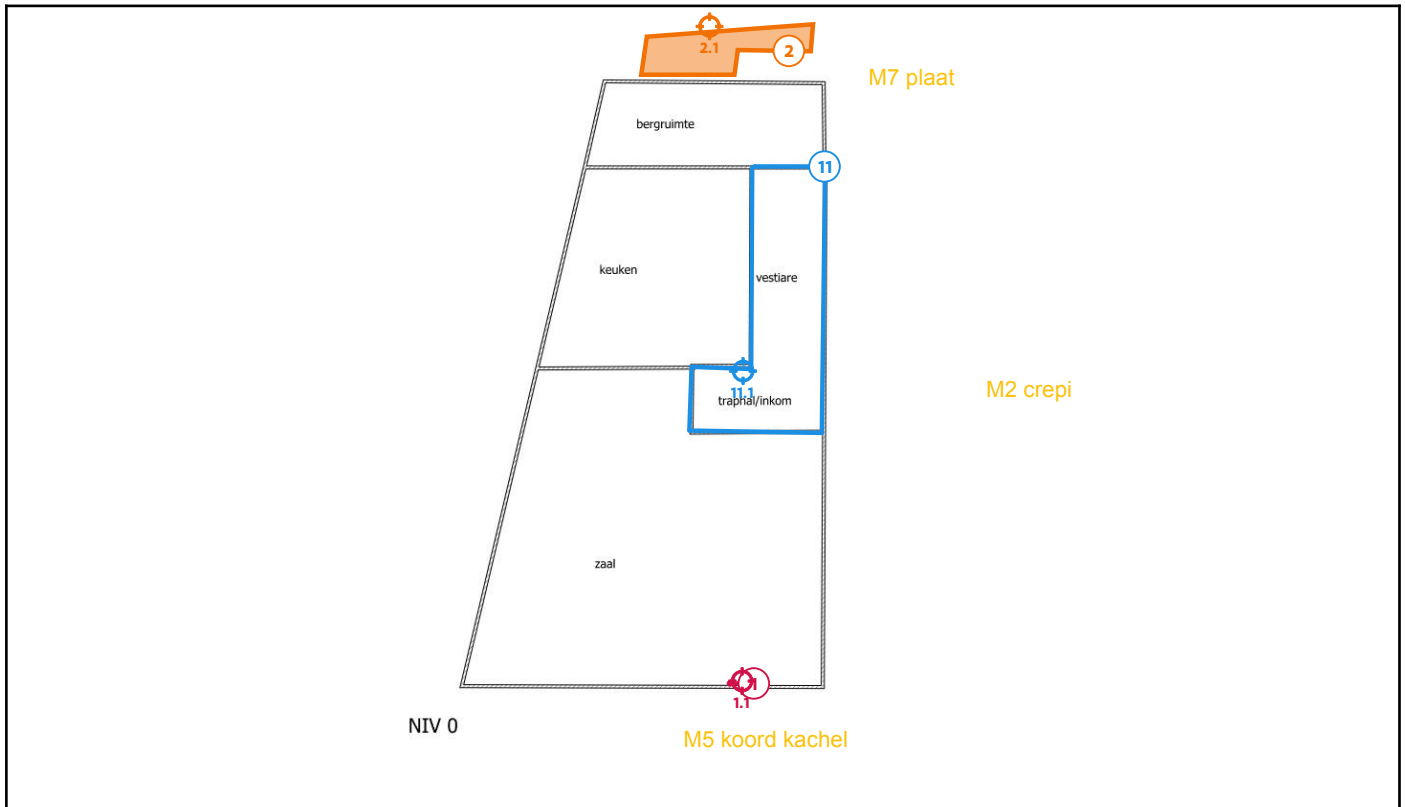
Plan 1.2: plan NIV 0

Beschrijving	Type	Actie
1. koord kachel zaal	Asbestmateriaal	Dringend verwijderen
1.1 Code: M5 koord	Puntmonster	-
2. verhardingsplaat AB	Asbestmateriaal	Verwijderen
2.1 Code: M7 plaat	Puntmonster	-
11. crepi vestiaire, inkom en traphal	Geen asbest	-
11.1 Code: M2 crepi	Puntmonster	-

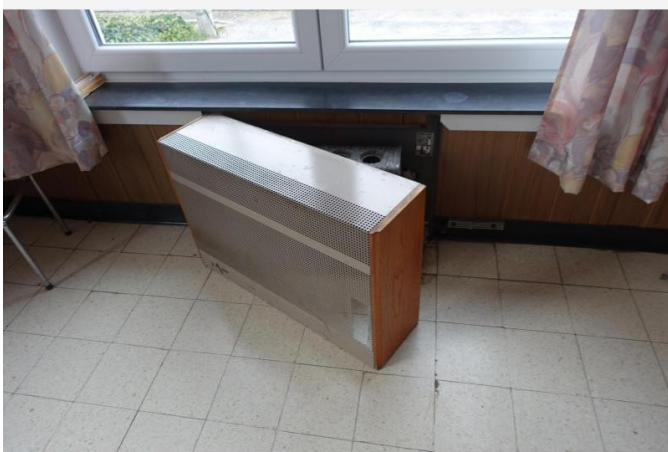
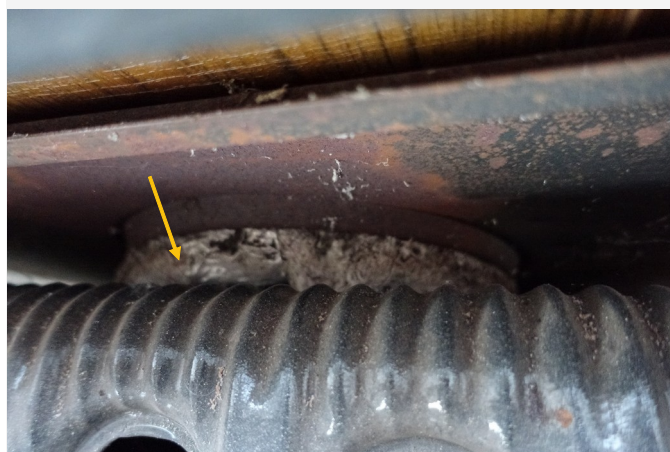
Eindbeoordeling materiaalrisico	Hoog materiaalrisico en/of hoge kans op vezelvrijgave
---------------------------------	---

Gebondenheid	Categorie 3: niet-hechtgebonden met weinig of geen matrix
Asbestsoort (vezeltype)	Alleen chrysotiel
Asbestconcentratie	Hoog ($\geq 50\%$)
Afschermingsgraad van het gehele materiaal	Geheel of deels (ook) vrij aan binnenluchtstromen
Toestand van het materiaal	Matig beschadigd, matig verweerd

#	Type	Referentie	Resultaat
1.1	Puntmonster	M5 koord	Chrysotiel

Beschrijving	koord kachel zaal
Omgeving	Binnen
Primaire drager	HVAC infrastructuur en uitrusting
Asbestmateriaal	Koord, lint, band, strip
Bindmiddel van asbestmateriaal	Weinig of geen bindmiddel (textiel, bevolking, ...)
Gebondenheid op basis van bindmiddel	Niet-hechtgebonden

Hoeveelheid (lengte - omtrek - aantal)	<ul style="list-style-type: none">• 60,00 m - 5,00 cm - 1 stuk
Totale oppervlakte	3,00 m ²
Eenvoudig bereikbaar	Ja
Bevestigingswijze	<ul style="list-style-type: none">• Geklemd
Identificatiemethode	Vaststelling met monstername
Destructieve handeling voor identificatie	Nee
Opmerking	hoeveelheid bij benadering

Dringend verwijderen

- Scherm in afwachting van verwijdering het asbestmateriaal af van luchtstromingen en verstoring: bijvoorbeeld door het te verpakken, te fixeren, af te dekken, signalisatie - afbakening aan te brengen, ...
- Verwijder dit asbestmateriaal zo snel mogelijk. Volg de toestand goed op.

- Eenvoudige handelingen: mag via doe-het-zelf of door werknemer(s) met opleidingsattest eenvoudige handelingen mag zelf worden uitgevoerd, volgens CODEX "sporadische handelingen"
u dient de asbesttoepassing (koord) dubbel te verpakken in plasticfolie en bescherm uzelf voldoende tijdens het verwijderen (handschoenen, P3 masker)

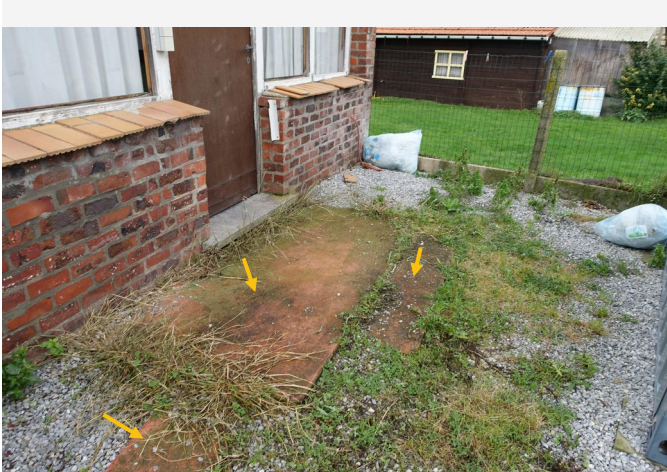
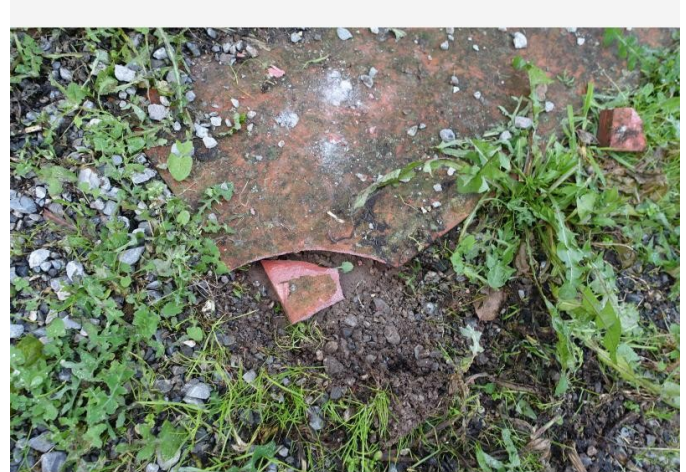
Eindbeoordeling materiaalrisico	Verhoogd materiaalrisico en/of verhoogde kans op vezelvrijgave
---------------------------------	--

Gebondenheid	Categorie 1: hechtgebonden in oorsprong
Asbestsoort (vezeltype)	Alleen chrysotiel
Asbestconcentratie	Laag (< 50%)
Afschermingsgraad van het gehele materiaal	Geheel of deels vrij aan de buitenlucht
Toestand van het materiaal	Zwaar beschadigd, zwaar verweerd

#	Type	Referentie	Resultaat
2.1	Puntmonster	M7 plaat	Chrysotiel

Beschrijving	verhardingsplaat AB
Omgeving	Buiten
Primaire drager	Verharding, wegenis
Asbestmateriaal	Dak- en gevelbekleding - Plaat
Bindmiddel van asbestmateriaal	Cement
Gebondenheid op basis van bindmiddel	Hecht
Hoeveelheid (oppervlakte - dikte - aantal)	• 3,00 m ² - 5,00 cm - 1 stuk
Totaal volume	0,15 m ³

Verwijderen

- Verwijder dit asbestmateriaal zo snel mogelijk. Volg de toestand goed op.

- Eenvoudige handelingen: mag via doe-het-zelf of door werknemer(s) met opleidingsattest eenvoudige handelingen
mag naar het containerpark volgens de instructies van de intercommunale
dubbel verpakken in plasticfolie en bescherm uzelf voldoende

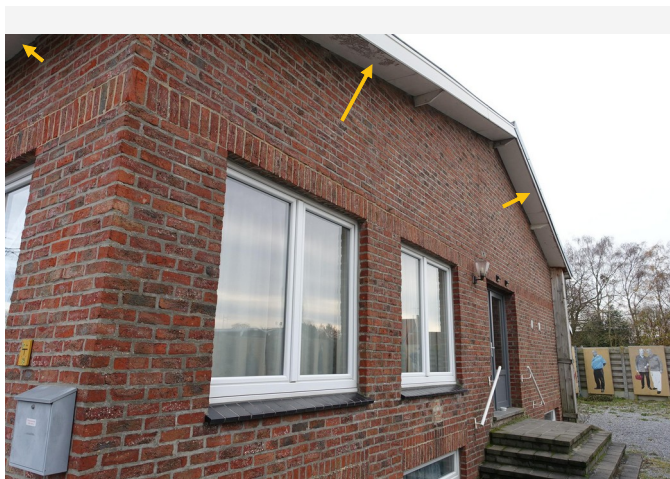
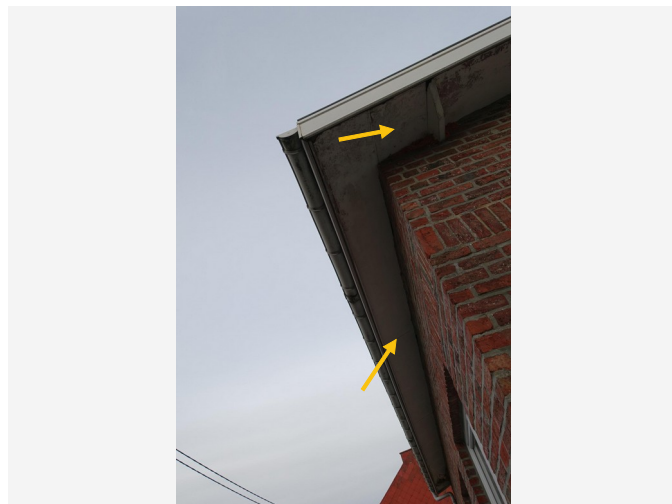
Eindbeoordeling materiaalrisico	Laag materiaalrisico en/of verlaagde kans op vezelvrijgave
---------------------------------	--

Gebondenheid	Categorie 1: hechtgebonden in oorsprong
Asbestsoort (vezeltype)	Crocidoliet aanwezig
Asbestconcentratie	Laag (< 50%)
Afschermingsgraad van het gehele materiaal	Geheel of deels vrij aan de buitenlucht
Toestand van het materiaal	Licht beschadigd, licht verweerd. Intact materiaal type Pical – asbestboard of categorie III 'gebondenheid'

Beschrijving	menuiserite oversteek onderkant dakgoot
Omgeving	Buiten
Primaire drager	Schuin dak
Asbestmateriaal	Plaat, paneel, tablet - Type Menuiserite
Bindmiddel van asbestmateriaal	Cement
Gebondenheid op basis van bindmiddel	Hecht
Hoeveelheid (oppervlakte - dikte - aantal)	• 13,00 m ² - 0,39 cm - 1 stuk
Totaal volume	0,051 m ³
Eenvoudig bereikbaar	Ja
Bevestigingswijze	• Genageld, geniet
Identificatiemethode	Vaststelling zonder monsternamen

Zorgvuldig beheren

- Scherm in afwachting van verwijdering het asbestmateriaal af van luchtstromingen en verstoring: bijvoorbeeld door het te verpakken, te fixeren, af te dekken, signalisatie - afbakening aan te brengen, ...

- Eenvoudige handelingen: mag via doe-het-zelf of door werknemer(s) met opleidingsattest eenvoudige handelingen
best door erkend aannemer voor correcte afhandeling

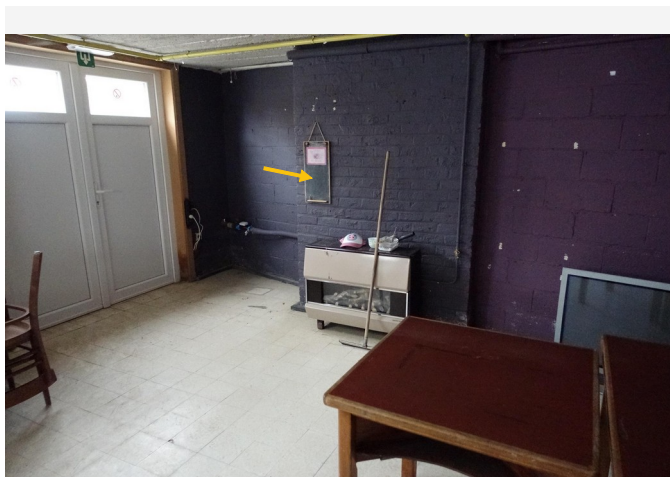
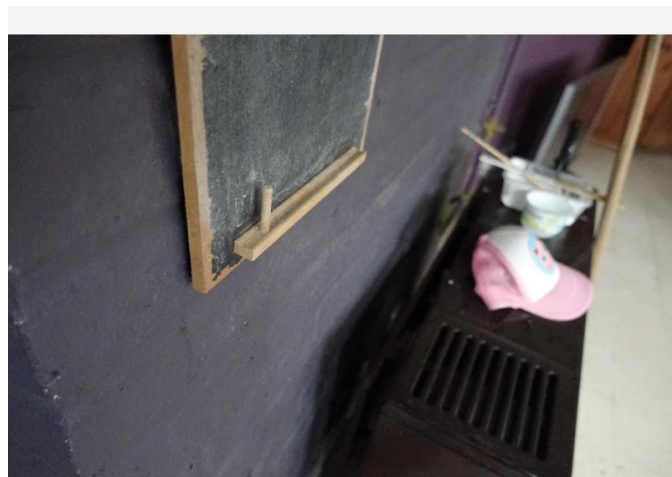
Eindbeoordeling materiaalrisico	Laag materiaalrisico en/of verlaagde kans op vezelvrijgave
---------------------------------	--

Gebondenheid	Categorie 1: hechtgebonden in oorsprong
Asbestsoort (vezeltype)	Crocidoliet aanwezig
Asbestconcentratie	Laag (< 50%)
Afschermingsgraad van het gehele materiaal	Geheel of deels (ook) vrij aan de binnenlucht
Toestand van het materiaal	Onbeschadigd, niet verweerd

Beschrijving	schoolbord
Omgeving	Binnen
Primaire drager	Inrichting (meubilair, ...)
Asbestmateriaal	Dak- en gevelbekleding - Plaat
Bindmiddel van asbestmateriaal	Cement
Gebondenheid op basis van bindmiddel	Hecht
Hoeveelheid (oppervlakte - dikte - aantal)	• 0,40 m ² - 0,40 cm - 1 stuk
Totaal volume	0,002 m ³
Eenvoudig bereikbaar	Ja
Bevestigingswijze	• Los (al dan niet bedekt)
Identificatiemethode	Vaststelling zonder monsternamen

Zorgvuldig beheren

- Zorg voor een veilig beheer. Vermijd het beschadigen van het asbestmateriaal. Controleer de toestand jaarlijks op wijzigingen.

- Eenvoudige handelingen: mag via doe-het-zelf of door werknemer(s) met opleidingsattest eenvoudige handelingen
mag naar containerpark volgens instructies intercommunale
verpak in dubbele plasticfolie en bescherm uzelf voldoende

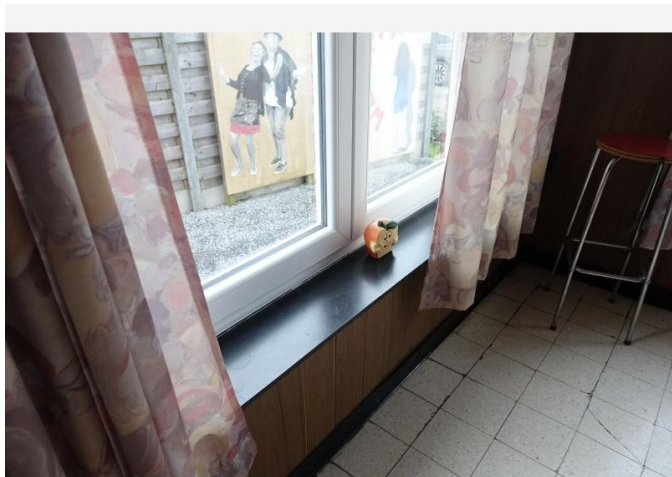
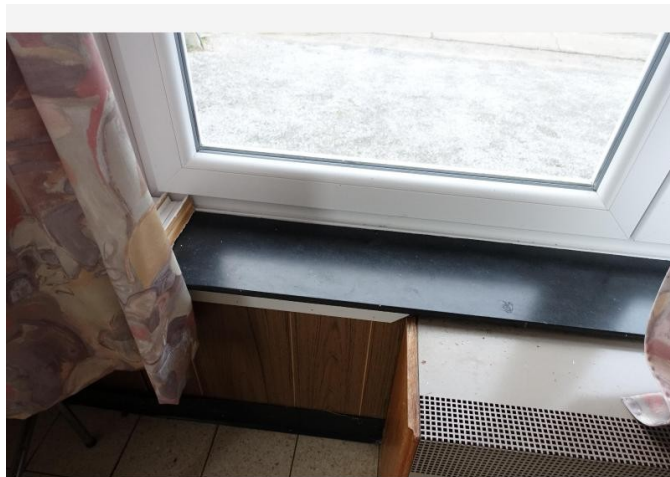
Eindbeoordeling materiaalrisico	Zeer laag materiaalrisico en/of zeer lage kans op vezelvrijgave
---------------------------------	---

Gebondenheid	Categorie 1: hechtgebonden in oorsprong
Asbestsoort (vezeltype)	Alleen chrysotiel
Asbestconcentratie	Laag (< 50%)
Afschermingsgraad van het gehele materiaal	Geheel of deels (ook) vrij aan de binnenlucht
Toestand van het materiaal	Onbeschadigd, niet verweerd

Beschrijving	vensterbanken zaal
Omgeving	Binnen
Primaire drager	Binnenwand
Asbestmateriaal	Plaat, paneel, tablet - Type Massal
Bindmiddel van asbestmateriaal	Cement
Gebondenheid op basis van bindmiddel	Hecht
Hoeveelheid (oppervlakte - dikte - aantal)	• 2,25 m ² - 1,50 cm - 1 stuk
Totaal volume	0,034 m ³
Eenvoudig bereikbaar	Ja
Bevestigingswijze	• Verlijmd, ingegoten, versmeerd
Identificatiemethode	Vaststelling zonder monsternamen

Zorgvuldig beheren

- Zorg voor een veilig beheer. Vermijd het beschadigen van het asbestmateriaal. Controleer de toestand jaarlijks op wijzigingen.

- Eenvoudige handelingen: mag via doe-het-zelf of door werknemer(s) met opleidingsattest eenvoudige handelingen
best door erkend aannemer voor correcte afhandeling

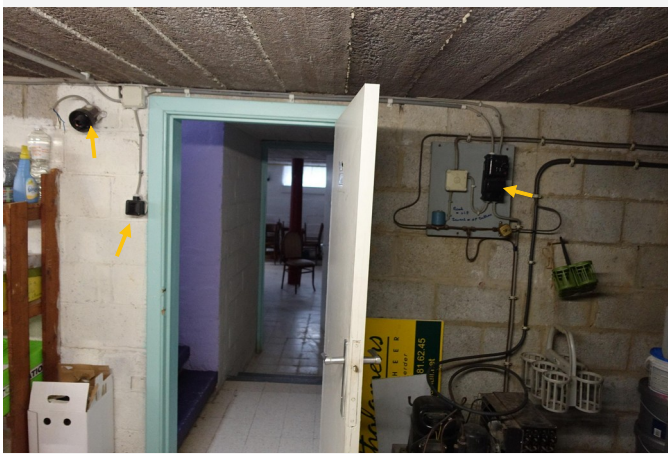
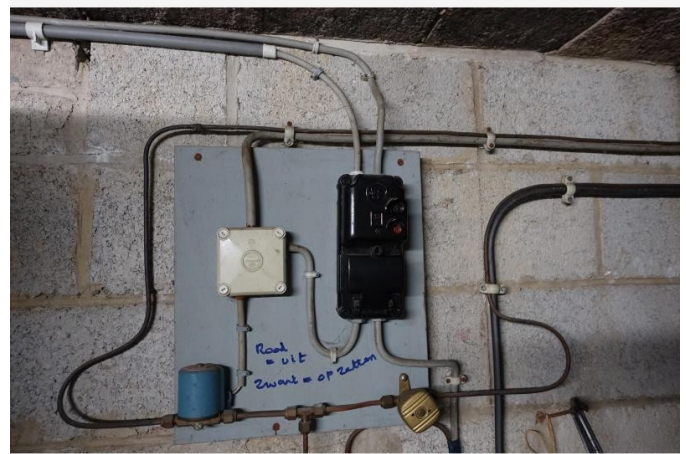
Eindbeoordeling materiaalrisico	Laag materiaalrisico en/of verlaagde kans op vezelvrijgave
---------------------------------	--

Gebondenheid	Categorie 1: hechtgebonden in oorsprong
Asbestsoort (vezeltype)	Crocidoliet aanwezig
Asbestconcentratie	Laag (< 50%)
Afschermingsgraad van het gehele materiaal	Geheel of deels (ook) vrij aan de binnenlucht
Toestand van het materiaal	Onbeschadigd, niet verweerd

Beschrijving	elektrische installatie opslagkelder
Omgeving	Binnen
Primaire drager	Communicatie en elektrische infrastructuur en uitrusting
Asbestmateriaal	Plaat, paneel, tablet - Type Bakeliet
Bindmiddel van asbestmateriaal	Kunststof of -hars
Gebondenheid op basis van bindmiddel	Hecht
Hoeveelheid (oppervlakte - dikte - aantal)	• 0,10 m ² - 0,30 cm - 1 stuk
Totaal volume	< 0,001 m ³
Eenvoudig bereikbaar	Ja
Bevestigingswijze	• Geschroefd
Identificatiemethode	Vaststelling zonder monsternamen

Zorgvuldig beheren

- Zorg voor een veilig beheer. Vermijd het beschadigen van het asbestmateriaal. Controleer de toestand jaarlijks op wijzigingen.

- Eenvoudige handelingen: mag via doe-het-zelf of door werknemer(s) met opleidingsattest eenvoudige handelingen best door erkend aannemer voor correcte afhandeling

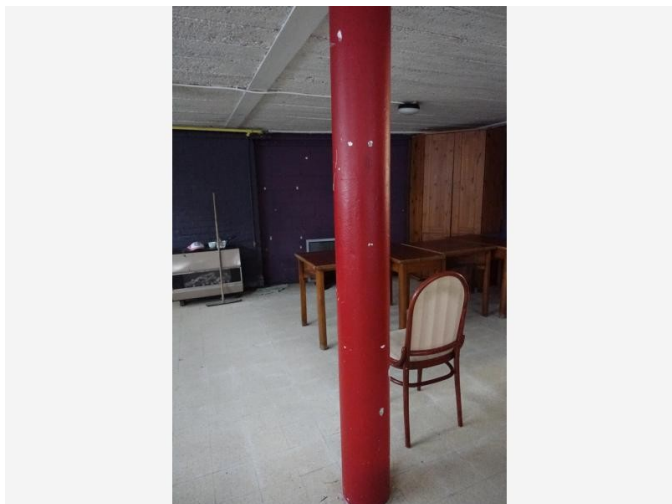
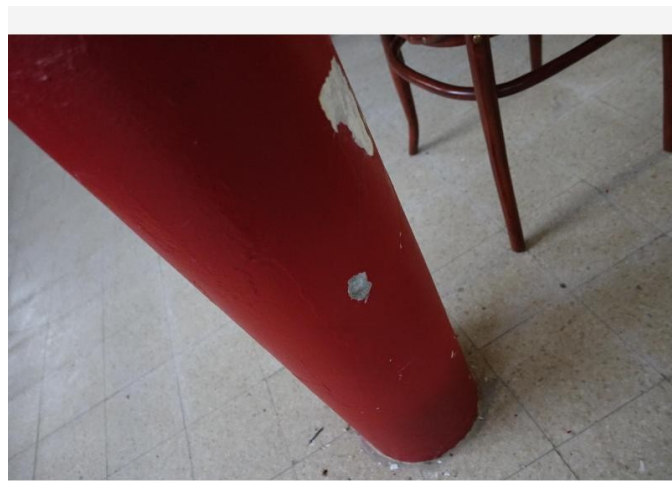
Eindbeoordeling materiaalrisico	Laag materiaalrisico en/of verlaagde kans op vezelvrijgave
---------------------------------	--

Gebondenheid	Categorie 1: hechtgebonden in oorsprong
Asbestsoort (vezeltype)	Crocidoliet aanwezig
Asbestconcentratie	Laag (< 50%)
Afschermingsgraad van het gehele materiaal	Geheel of deels (ook) vrij aan de binnenlucht
Toestand van het materiaal	Onbeschadigd, niet verweerd

#	Type	Referentie	Resultaat
7.1	Puntmonster	M6 steunpilaar	Crocidoliet, Chrysotiel

Beschrijving	steunpilaar vergaderzaal
Omgeving	Binnen
Primaire drager	Fundering-draagstructuur (horizontaal, verticaal)
Asbestmateriaal	Verloren bekisting - Buis, koker
Bindmiddel van asbestmateriaal	Cement
Gebondenheid op basis van bindmiddel	Hecht

Hoeveelheid (lengte - omtrek - dikte - aantal)	<ul style="list-style-type: none"> • 2,50 m - 55,00 cm - 1,00 cm - 1 stuk
Totaal volume	0,014 m ³
Eenvoudig bereikbaar	<p>Nee</p> <ul style="list-style-type: none"> • Verwijdering tast de bouwkundige integriteit aan.
Bevestigingswijze	<ul style="list-style-type: none"> • Geklemd • Verlijmd, ingegoten, versmeerd
Identificatiemethode	Vaststelling met monstername
Destructieve handeling voor identificatie	Nee

Zorgvuldig beheren

- Scherm in afwachting van verwijdering het asbestmateriaal af van luchtstromingen en verstoring: bijvoorbeeld door het te verpakken, te fixeren, af te dekken, signalisatie - afbakening aan te brengen, ...
- Zorg voor een veilig beheer en verwijder dit asbestmateriaal wanneer het bij werken eenvoudig bereikbaar wordt. Controleer de toestand jaarlijks op wijzigingen.

- Eenvoudige handelingen: enkel door erkend asbestverwijderaar door erkend aannemer voor een correcte afhandeling
- Hermetische zone (erkend asbestverwijderaar) wegnemen van de verloren asbesthoudende bekisting door erkens verwijderaar

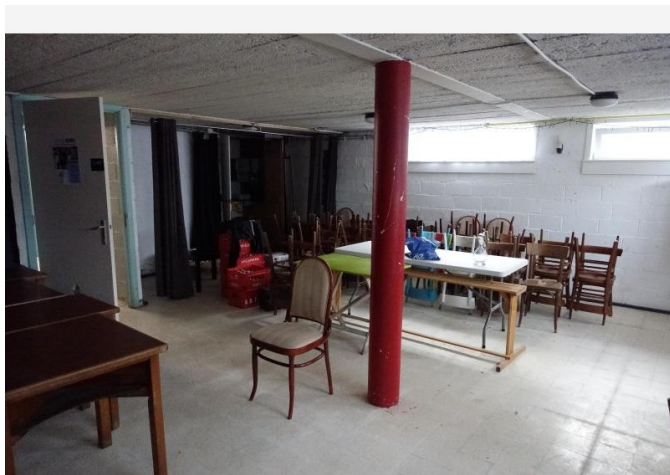
de muren zijn aan de binnenzijde van overschilderde betonblokken of afgewerkt met houten panelen

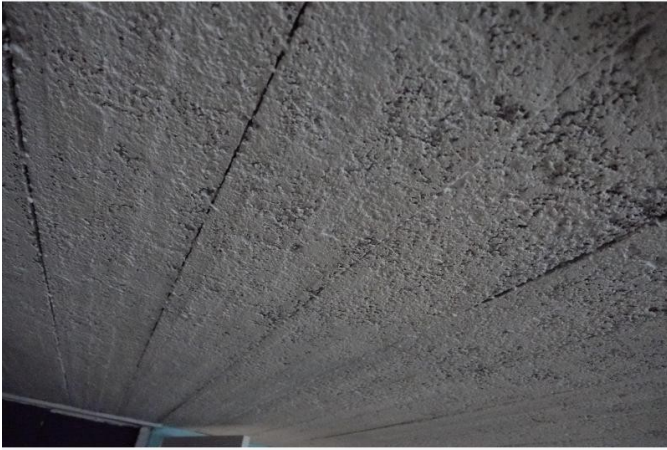
de plafonds bestaan uit beton of zijn afgewerkt met hout

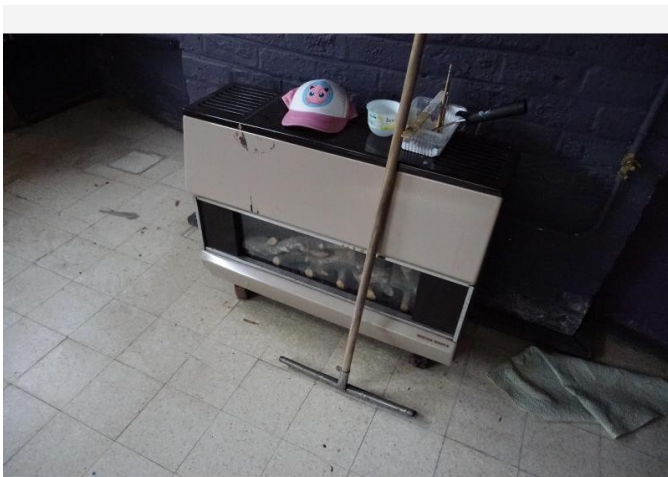
bij de montage van de de oude gaskachel zal zeer waarschijnlijk asbestkoord zijn gebruikt bij de aansluiting naar het rookgaskanaal, hou hier zeker rekening mee bij de demontage
