# Asbestinventarisatetest

24003B0113/00E000

Attestnummer : 20241021-000529.000

Uitgegeven op : 21.10.2024

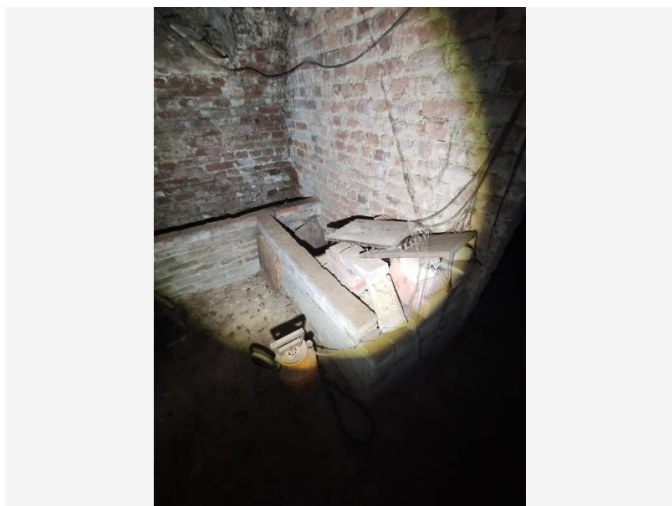
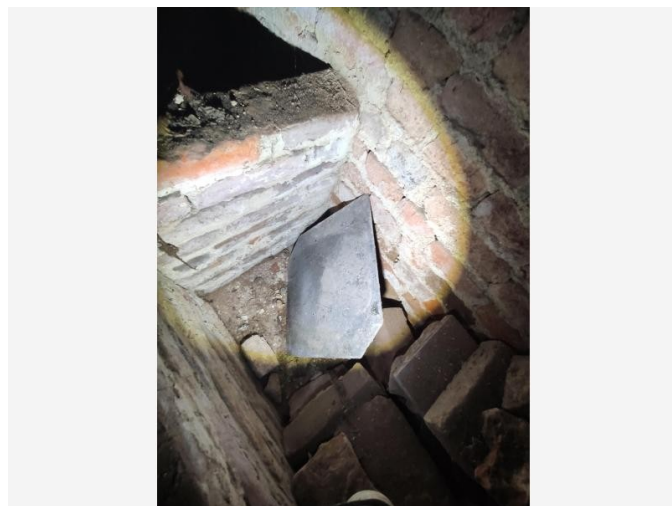
Het asbestmateriaal valt onder de mijlpaal van 2040.

**Dringend verwijderen**

Beschrijving	Asbestlei kelder pastorie
Type afvalstof	Betreft stock-voorraad of gedemonteerde asbestmaterialen
Aanwezige resten	Asbestlei
Omgeving	Binnen
Primaire drager	Gedemonteerd of buitengebruik gesteld materiaal
Asbestmaterialen	<ul style="list-style-type: none"><li>Dak- en gevelbekleding - Lei, shingle</li></ul>
Bindmiddel van asbestmateriaal	Cement
Gebondenheid op basis van bindmiddel	Hecht
Hoeveelheid (gewicht - aantal)	<ul style="list-style-type: none"><li>0,80 kg - 1 stuk</li></ul>
Totaal gewicht	0,80 kg
Eenvoudig bereikbaar	Ja
Identificatiemethode	Vaststelling zonder monsternamen
Opmerking	Het betreft 1 asbestlei in licht beschadigde toestand. Het gewicht is geschat.

- Verwijder het asbestafval.

- Eenvoudige handelingen: mag via doe-het-zelf of door werknemer(s) met opleidingsattest eenvoudige handelingen  
Verwijderingsvoorschriften volgens Codex over het welzijn op het werk Art. VI.3-54.
- Eenvoudige handelingen: enkel door erkend asbestverwijderaar  
Verwijderingsvoorschriften volgens Codex over het welzijn op het werk Art. VI.3-54.

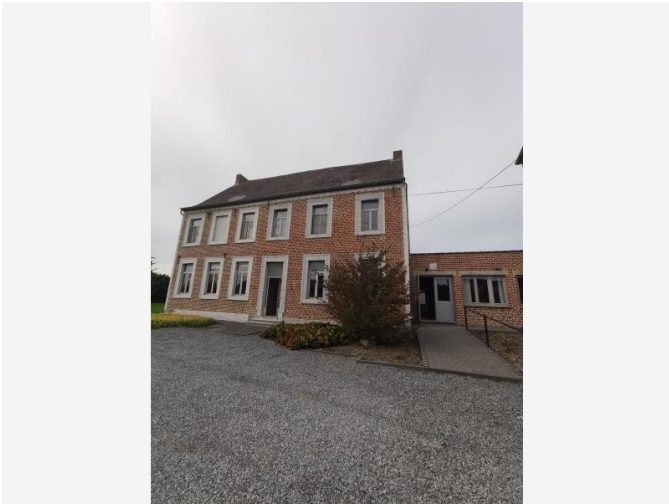
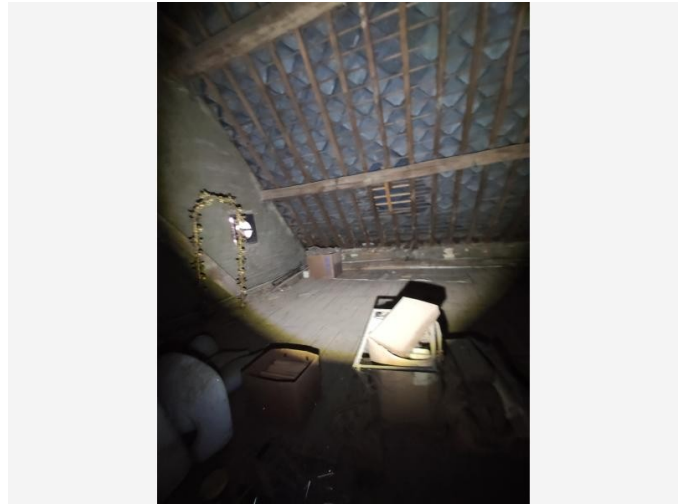
Het asbestmateriaal valt onder de mijlpaal van 2034.

**Dringend verwijderen**

Eindbeoordeling materiaalrisico	Hoog materiaalrisico en/of hoge kans op vezelvrijgave
---------------------------------	---

Gebondenheid	Categorie 1: hechtgebonden in oorsprong
Asbestsoort (vezeltype)	Crocidoliet aanwezig
Asbestconcentratie	Laag (< 50%)
Afschermingsgraad van het gehele materiaal	Geheel of deels (ook) vrij aan de binnenlucht
Toestand van het materiaal	Matig beschadigd, matig verweerd

Beschrijving	Leien dak pastorie
Omgeving	Grenst aan binnen- en buitenlucht
Primaire drager	Schuin dak
Asbestmateriaal	Dak- en gevelbekleding - Lei, shingle
Bindmiddel van asbestmateriaal	Cement
Gebondenheid op basis van bindmiddel	Hecht
Hoeveelheid (oppervlakte - aantal)	<ul style="list-style-type: none"><li>• 100,00 m<sup>2</sup> - 1 stuk</li></ul>
Totale oppervlakte	100,00 m <sup>2</sup>
Eenvoudig bereikbaar	Ja
Bevestigingswijze	<ul style="list-style-type: none"><li>• Geklemd</li></ul>
Identificatiemethode	Vaststelling zonder monstername
Destructieve handeling voor identificatie	Nee
Opmerking	De hoeveelheid is geschat.

- Scherm in afwachting van verwijdering het asbestmateriaal af van luchtstromingen en verstoring: bijvoorbeeld door het te verpakken, te fixeren, af te dekken, signalisatie - afbakening aan te brengen, ...
- Hemelwater dat afspoelt van asbestcement daken of gevels kan asbestdeeltjes bevatten. Gebruik het enkel voor gesloten circuits (bv. spoelen toiletten). Reinig na het vervangen van het dak of de gevel de dakgoten en regenwaterput of -ton om asbesthoudend sediment of slib te verwijderen

- Eenvoudige handelingen: mag via doe-het-zelf of door werknemer(s) met opleidingsattest eenvoudige handelingen  
Verwijderingsvoorschriften volgens Codex over het welzijn op het werk Art. VI.3-54.
- Eenvoudige handelingen: enkel door erkend asbestverwijderaar  
Verwijderingsvoorschriften volgens Codex over het welzijn op het werk Art. VI.3-54.

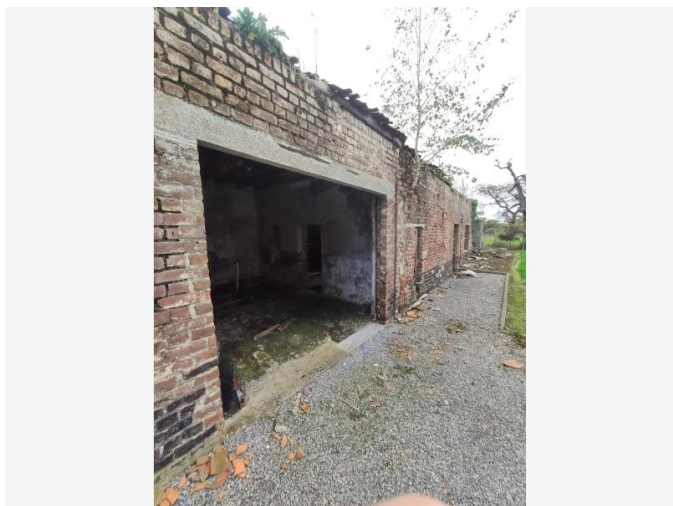
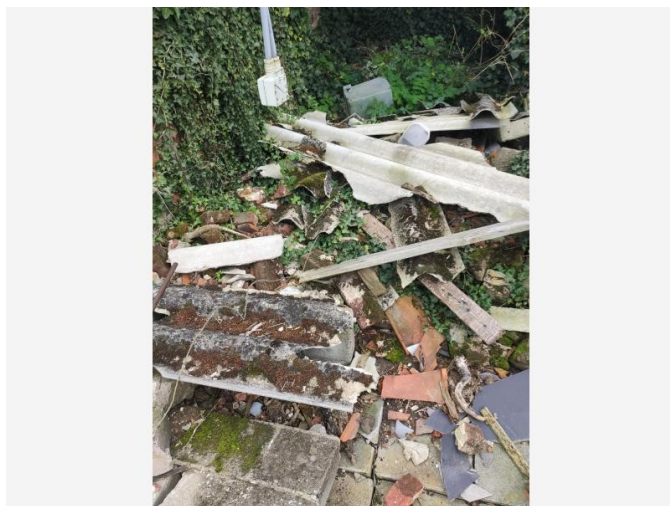
## Fiche 3: Golfplaten garage

Het asbestmateriaal valt onder de mijlpaal van 2040.

**Dringend verwijderen**

Beschrijving	Golfplaten garage
Type afvalstof	Betreft resten (contaminatie) van verwerking of beschadiging
Type resten (contaminatie)	<ul style="list-style-type: none"><li>• Stukken, fragmenten (los, opliggend)</li></ul>
Besmette materialen	<ul style="list-style-type: none"><li>• Bodem</li></ul>
Bron van de resten	Golfplaten die ooit een deel van het dak uitmaakten.
Omgeving	Buiten
Primaire drager	Gedemonteerd of buitengebruik gesteld materiaal
Gebondenheid resten	Hecht
Hoeveelheid (gewicht - aantal)	<ul style="list-style-type: none"><li>• 10,00 kg - 1 stuk</li></ul>
Totaal gewicht	10,00 kg
Eenvoudig bereikbaar	Ja
Identificatiemethode	Vaststelling zonder monstername

- Verwijder het asbestafval.

- Eenvoudige handelingen: mag via doe-het-zelf of door werknemer(s) met opleidingsattest eenvoudige handelingen  
Verwijderingsvoorschriften volgens Codex over het welzijn op het werk Art. VI.3-54.
- Eenvoudige handelingen: enkel door erkend asbestverwijderaar  
Verwijderingsvoorschriften volgens Codex over het welzijn op het werk Art. VI.3-54.

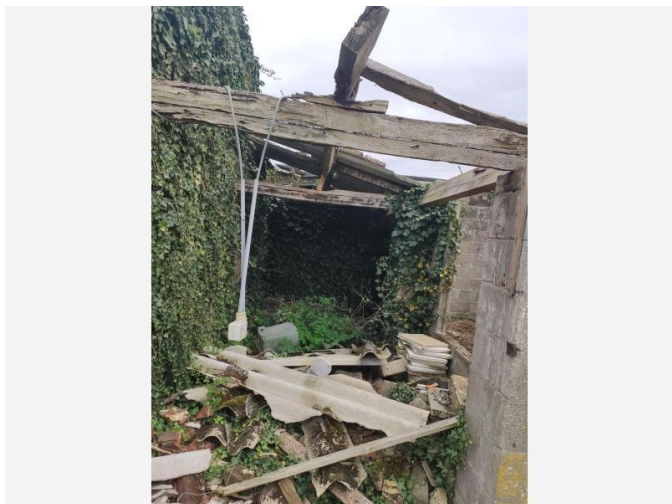
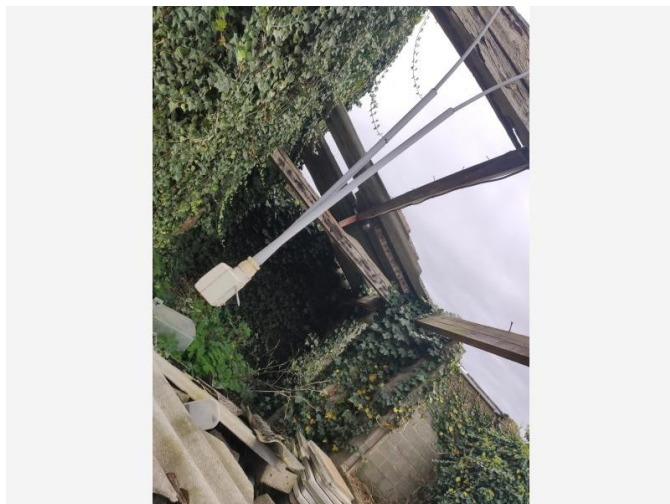
Het asbestmateriaal valt onder de mijlpaal van 2034.

**Dringend verwijderen**

Eindbeoordeling materiaalrisico	Hoog materiaalrisico en/of hoge kans op vezelvrijgave
---------------------------------	---

Gebondenheid	Categorie 1: hechtgebonden in oorsprong
Asbestsoort (vezeltype)	Crocidoliet aanwezig
Asbestconcentratie	Laag (< 50%)
Afschermingsgraad van het gehele materiaal	Geheel of deels (ook) vrij aan de binnenlucht
Toestand van het materiaal	Matig beschadigd, matig verweerd

Beschrijving	Golfplaten dak garage
Omgeving	Grenst aan binnen- en buitenlucht
Primaire drager	Schuin dak
Asbestmateriaal	Dak- en gevelbekleding - Golfplaat
Bindmiddel van asbestmateriaal	Cement
Gebondenheid op basis van bindmiddel	Hecht
Hoeveelheid (oppervlakte - aantal)	• 3,98 m <sup>2</sup> - 1 stuk
Totale oppervlakte	3,98 m <sup>2</sup>
Eenvoudig bereikbaar	Ja
Bevestigingswijze	• Geschroefd
Identificatiemethode	Vaststelling zonder monsternamen
Destructieve handeling voor identificatie	Nee
Opmerking	Het betreft enkele restanten van het dak aan de rechterkant van de garage. De hoeveelheid is geschat.

- Scherm in afwachting van verwijdering het asbestmateriaal af van luchtstromingen en verstoring: bijvoorbeeld door het te verpakken, te fixeren, af te dekken, signalisatie - afbakening aan te brengen, ...
- Hemelwater dat afspoelt van asbestcement daken of gevels kan asbestdeeltjes bevatten. Gebruik het enkel voor gesloten circuits (bv. spoelen toiletten). Reinig na het vervangen van het dak of de gevel de dakgoten en regenwaterput of -ton om asbesthoudend sediment of slib te verwijderen

- Eenvoudige handelingen: mag via doe-het-zelf of door werknemer(s) met opleidingsattest eenvoudige handelingen  
Verwijderingsvoorschriften volgens Codex over het welzijn op het werk Art. VI.3-54.
- Eenvoudige handelingen: enkel door erkend asbestverwijderaar  
Verwijderingsvoorschriften volgens Codex over het welzijn op het werk Art. VI.3-54.

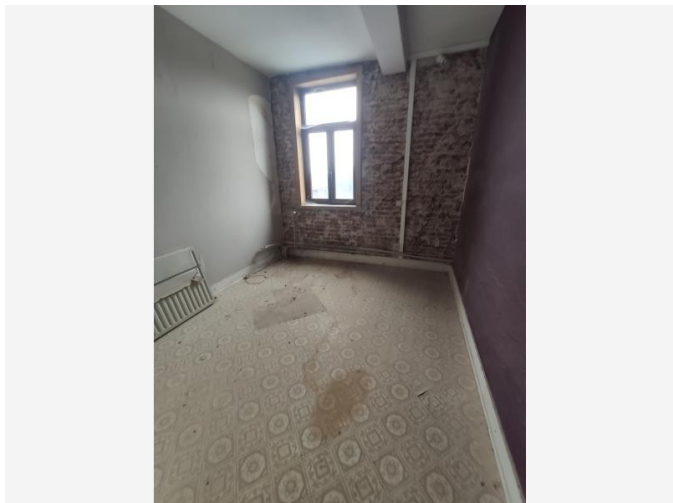
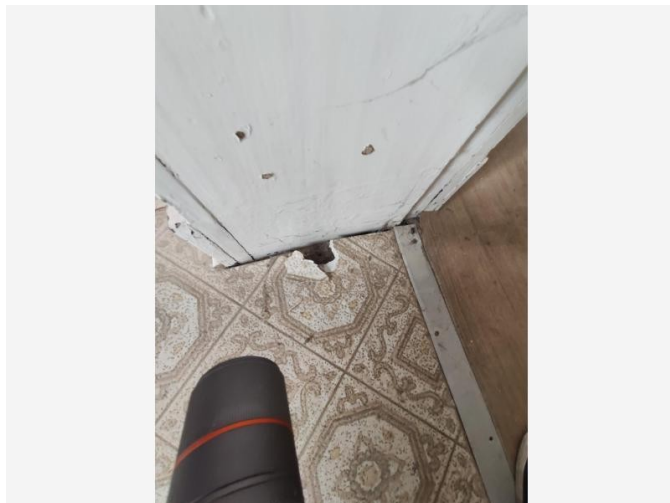
# Fiche 5: Asbesthoudende vinylvloerbekleding 1ste verdiep pastorie

Het asbestmateriaal valt onder de mijlpaal van 2034.

Verwijderen

Eindbeoordeling materiaalrisico	Verhoogd materiaalrisico en/of verhoogde kans op vezelvrijgave
---------------------------------	--

Gebondenheid	Categorie 2: niet-hechtgebonden met matrix
Asbestsoort (vezeltype)	Alleen chrysotiel
Asbestconcentratie	Hoog ( $\geq 50\%$ )
Afschermingsgraad van het gehele materiaal	Geheel of deels (ook) vrij aan de binnenlucht
Toestand van het materiaal	Licht beschadigd, licht verweerd. Intact calciumsilicaatmateriaal of categorie III 'gebondenheid'

#	Type	Referentie	Resultaat
5.1	Puntmonster	005	Chrysotiel

Beschrijving	Asbesthoudende vinylvloerbekleding 1ste verdiep pastorie
Omgeving	Binnen
Primaire drager	Vloer
Asbestmateriaal	Prefab - afwerking - Vloerzeil
Bindmiddel van asbestmateriaal	Karton - papier - viltachtig
Gebondenheid op basis van bindmiddel	Niet-hechtgebonden
Hoeveelheid (oppervlakte - aantal)	<ul style="list-style-type: none"><li>• 12,00 m<sup>2</sup> - 1 stuk</li></ul>
Totale oppervlakte	12,00 m <sup>2</sup>
Eenvoudig bereikbaar	Ja
Bevestigingswijze	<ul style="list-style-type: none"><li>• Verlijmd, ingegoten, versmeerd</li></ul>
Identificatiemethode	Vaststelling met monstername
Destructieve handeling voor identificatie	Nee
Opmerking	Het betreft de vinylvloerbekleding op het 1ste verdiep in de 2de kamer van links aan de voorzijde van de pastorie. De hoeveelheid is geschat. De lijmlaag kan gecontamineerd zijn, het is aangeraden om deze op te nemen in de verwijdering van de vinylvloerbekleding. Aanduiding op de plannen primeert op de foto's voor aanduiding van de toepassing.

- Scherm in afwachting van verwijdering het asbestmateriaal af van luchtstromingen en verstoring: bijvoorbeeld door het te verpakken, te fixeren, af te dekken, signalisatie - afbakening aan te brengen, ...

- Hermetische zone (erkend asbestverwijderaars)  
Verwijderingsvoorschriften volgens Codex over het welzijn op het werk Art. VI.3-61.

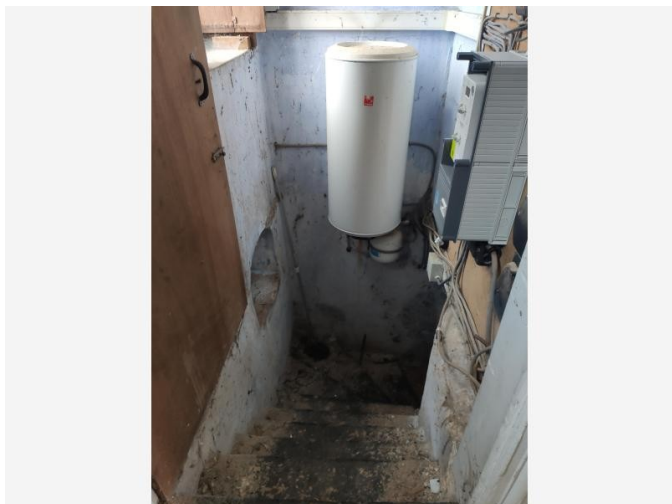
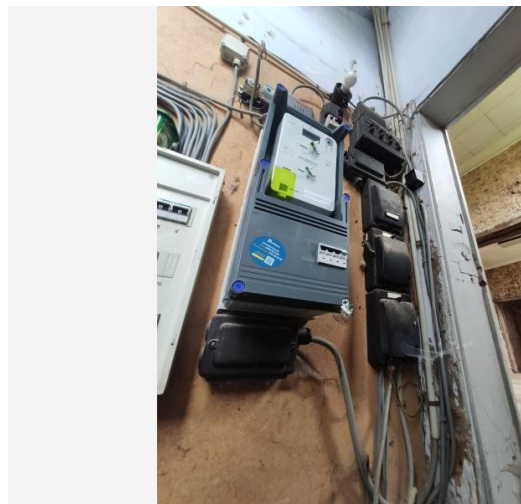
Het asbestmateriaal valt onder de mijlpaal van 2040.

Zorgvuldig beheren

Eindbeoordeling materiaalrisico	Laag materiaalrisico en/of verlaagde kans op vezelvrijgave
---------------------------------	--

Gebondenheid	Categorie 1: hechtgebonden in oorsprong
Asbestsoort (vezeltype)	Crocidoliet aanwezig
Asbestconcentratie	Laag (< 50%)
Afschermingsgraad van het gehele materiaal	Geheel of deels (ook) vrij aan de binnenlucht
Toestand van het materiaal	Onbeschadigd, niet verweerd

Beschrijving	Elektrisch materiaal pastorie
Omgeving	Binnen
Primaire drager	Communicatie en elektrische infrastructuur en uitrusting
Asbestmateriaal	Plaat, paneel, tablet - Type Bakeliet
Bindmiddel van asbestmateriaal	Kunststof of -hars
Gebondenheid op basis van bindmiddel	Hecht
Hoeveelheid (oppervlakte - dikte - aantal)	<ul style="list-style-type: none"><li>• 0,10 m<sup>2</sup> - 0,30 cm - 1 stuk</li><li>• 1,00 m<sup>2</sup> - 0,30 cm - 1 stuk</li><li>• 0,05 m<sup>2</sup> - 0,30 cm - 1 stuk</li></ul>
Totaal volume	0,003 m <sup>3</sup>
Eenvoudig bereikbaar	Ja
Bevestigingswijze	<ul style="list-style-type: none"><li>• Geschroefd</li></ul>
Identificatiemethode	Vaststelling zonder monstername
Destructieve handeling voor identificatie	Nee
Opmerking	Het betreft 1 bakeliet bakje in de stookruimte, de bakjes rond de elektriciteitsmeter aan de keldertrap en een schakelaar in de wc op het eerste verdiep. De hoeveelheid is geschat.

- Zorg voor een veilig beheer. Vermijd het beschadigen van het asbestmateriaal. Controleer de toestand jaarlijks op wijzigingen.

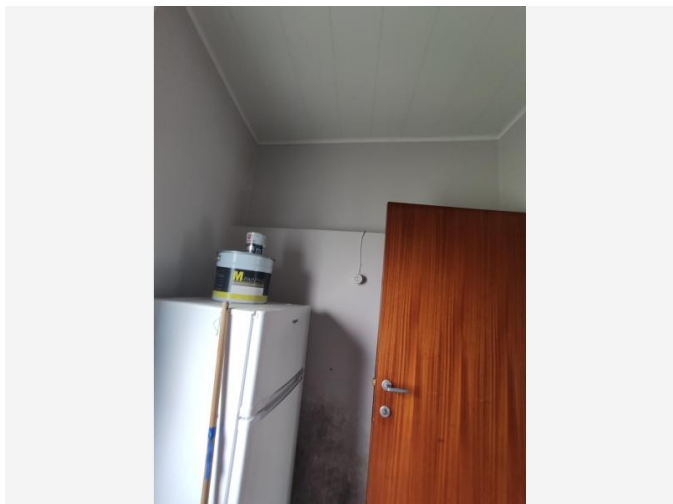
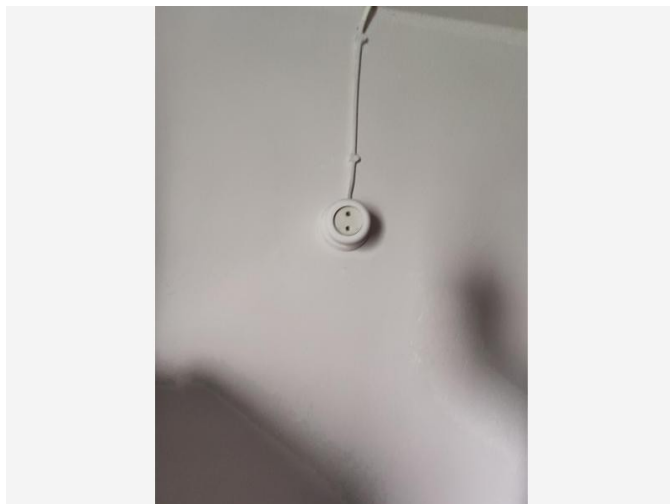
Het asbestmateriaal valt onder de mijlpaal van 2040.

Zorgvuldig beheren

Eindbeoordeling materiaalrisico	Laag materiaalrisico en/of verlaagde kans op vezelvrijgave
---------------------------------	--

Gebondenheid	Categorie 1: hechtgebonden in oorsprong
Asbestsoort (vezeltype)	Crocidoliet aanwezig
Asbestconcentratie	Laag (< 50%)
Afschermingsgraad van het gehele materiaal	Geheel of deels (ook) vrij aan de binnenlucht
Toestand van het materiaal	Onbeschadigd, niet verweerd

Beschrijving	Elektrisch materiaal parochiezaal
Omgeving	Binnen
Primaire drager	Communicatie en elektrische infrastructuur en uitrusting
Asbestmateriaal	Plaat, paneel, tablet - Type Bakeliet
Bindmiddel van asbestmateriaal	Kunststof of -hars
Gebondenheid op basis van bindmiddel	Hecht
Hoeveelheid (oppervlakte - dikte - aantal)	<ul style="list-style-type: none"><li>• 0,05 m<sup>2</sup> - 0,30 cm - 1 stuk</li></ul>
Totaal volume	< 0,001 m <sup>3</sup>
Eenvoudig bereikbaar	Ja
Bevestigingswijze	<ul style="list-style-type: none"><li>• Geschroefd</li></ul>
Identificatiemethode	Vaststelling zonder monstername
Destructieve handeling voor identificatie	Nee
Opmerking	Het betreft een stopcontact in de achterste kamer in de parochiezaal. De hoeveelheid is geschat.

- Zorg voor een veilig beheer. Vermijd het beschadigen van het asbestmateriaal. Controleer de toestand jaarlijks op wijzigingen.

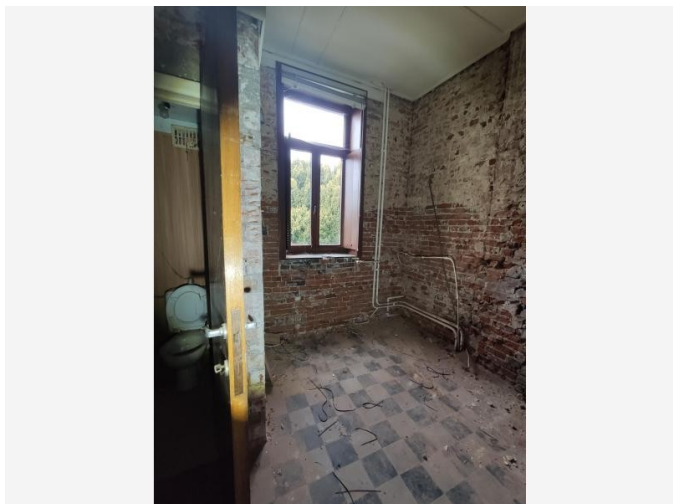
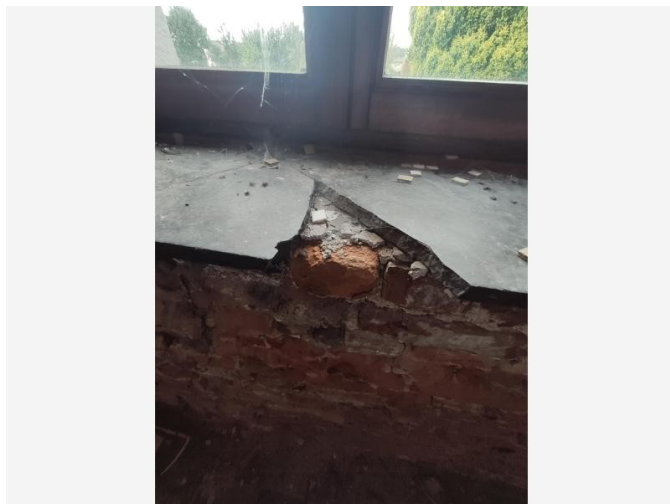
Beschrijving	Massal vensterbanken pastorie
Omgeving	Binnen
Primaire drager	Binnenwand
Asbestmateriaal	Plaat, paneel, tablet - Type Massal
Bindmiddel van asbestmateriaal	Cement
Gebondenheid op basis van bindmiddel	Hecht
Hoeveelheid (oppervlakte - dikte - aantal)	<ul style="list-style-type: none"><li>• 1,00 m<sup>2</sup> - 4,00 cm - 5 stuks</li></ul>
Totaal volume	0,20 m <sup>3</sup>
Eenvoudig bereikbaar	Ja
Bevestigingswijze	<ul style="list-style-type: none"><li>• Verlijmd, ingegoten, versmeerd</li></ul>
Identificatiemethode	Vaststelling zonder monsternamen
Destructieve handeling voor identificatie	Nee
Opmerking	Het betreft 5 vensterbanken van het type massal aan de ramen van de voorgevel langs de binnenzijde van het gebouw. De hoeveelheid is geschat.

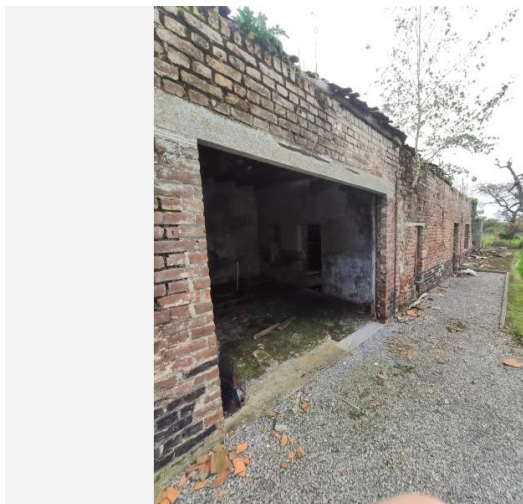
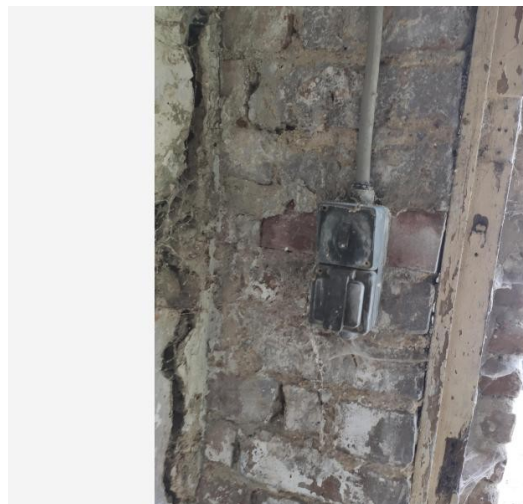
Beschrijving	Elektrisch materiaal garage
Omgeving	Grenst aan binnen- en buitenlucht
Primaire drager	Communicatie en elektrische infrastructuur en uitrusting
Asbestmateriaal	Plaat, paneel, tablet - Type Bakeliet
Bindmiddel van asbestmateriaal	Kunststof of -hars
Gebondenheid op basis van bindmiddel	Hecht
Hoeveelheid (oppervlakte - dikte - aantal)	<ul style="list-style-type: none"><li>• 0,05 m<sup>2</sup> - 0,30 cm - 2 stuks</li></ul>
Totaal volume	< 0,001 m <sup>3</sup>
Eenvoudig bereikbaar	Ja
Bevestigingswijze	<ul style="list-style-type: none"><li>• Geschroefd</li></ul>
Identificatiemethode	Vaststelling zonder monstername
Destructieve handeling voor identificatie	Nee
Opmerking	Het betreft 1 schakelaar en 1 stopcontact. De hoeveelheid is geschat.

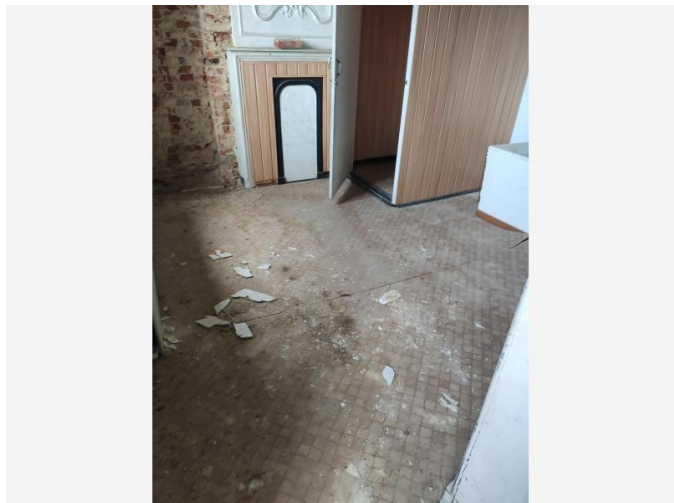
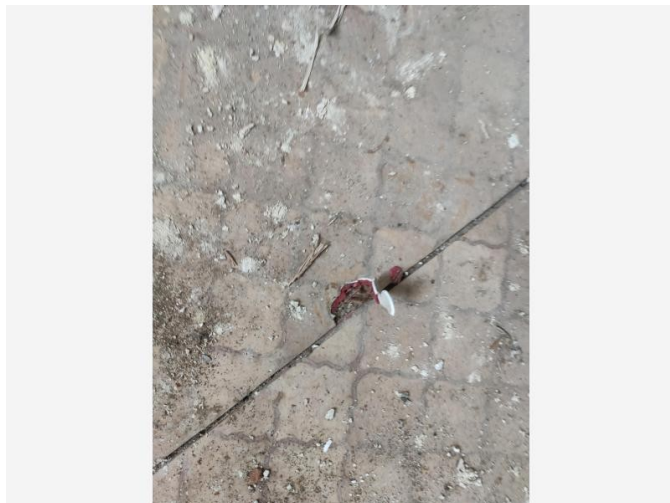
# Fiche 21: Niet-asbesthoudende vinylvloerbekleding 1ste verdiep pastorie

Geen asbest

<b>Beschrijving</b>	Niet-asbesthoudende vinylvloerbekleding 1ste verdiep pastorie
<b>Omgeving</b>	Binnen
<b>Primaire drager</b>	Vloer
<b>Bindmiddel van materiaal</b>	Karton - papier - viltachtig
<b>Gebondenheid op basis van bindmiddel</b>	Niet-hechtgebonden
<b>Hoeveelheid (oppervlakte - aantal)</b>	• 12,00 m <sup>2</sup> - 3 stuks
<b>Totale oppervlakte</b>	36,00 m <sup>2</sup>
<b>Identificatiemethode</b>	Vaststelling met monstername
<b>Destructieve handeling voor identificatie</b>	Nee
<b>Opmerking</b>	Het betreft de vinylvloerbekleding op het 1ste verdiep van de pastorie, aan de achterzijde, in de badkamer, de ruimte aan de linkerkant en de ruimte daarnaast. De hoeveelheid is geschat.
