Asbestinventarisatetest

Bollenstraat 32, 8800 Roeselare

Attestnummer : 20240222-000085.000

Uitgegeven op : 22.02.2024

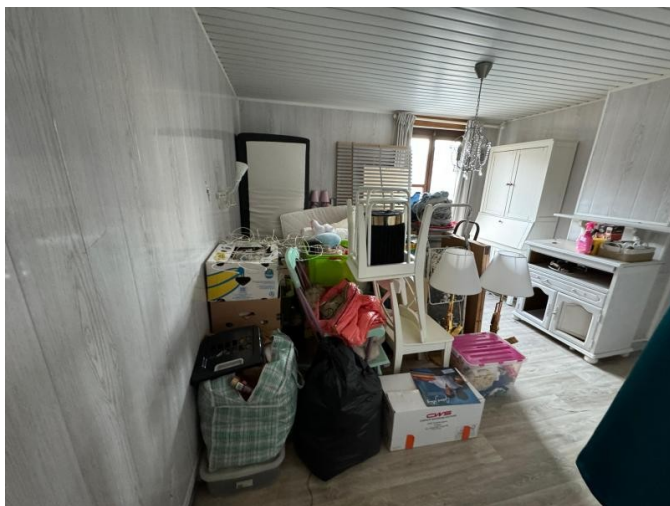
Situeringfoto

Tijdelijke beperking

Reden: Materiaal in opslag

Uitleg van de asbestdeskundige: De kamers liggen nog vol kledij/meubels en konden niet helemaal geïnspecteerd worden.

Daar dit om een dossier in kader van gedwongen verkoop gaat was er geen mogelijkheid om eerst de woning op te kuisen.

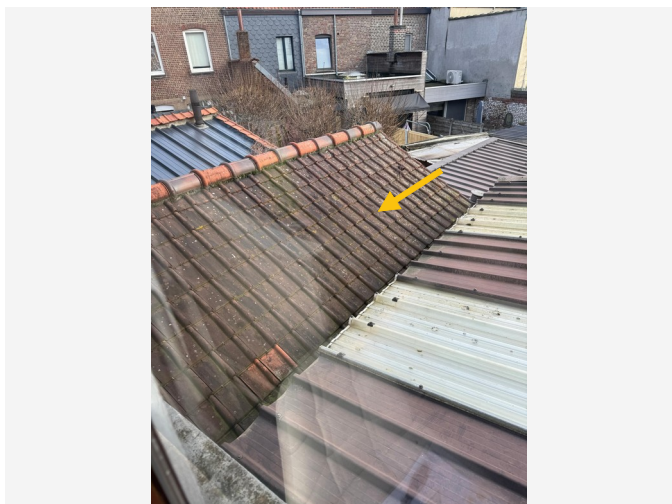
Situeringfoto

Permanente beperking

Reden: Het onderzoek kan niet uitgevoerd worden binnen de bepalingen van de Welzijnswet

Uitleg van de asbestdeskundige: Het dak boven de badkamer is niet bereikbaar zonder over de andere daken te gaan. Daar deze in mindere staat zijn is er geen mogelijkheid om naderbij het dak te komen langs buiten.

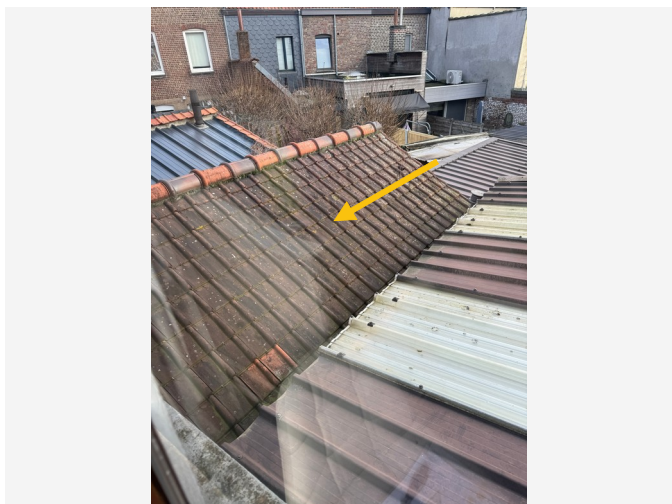
Vrije foto

Er is een kans dat er een menuiserie onderdak zich boven de badkamer bevindt.

De kans is evenwel klein daar er een vermoeden is dat het dak eveneens gerenoveerd is geweest.

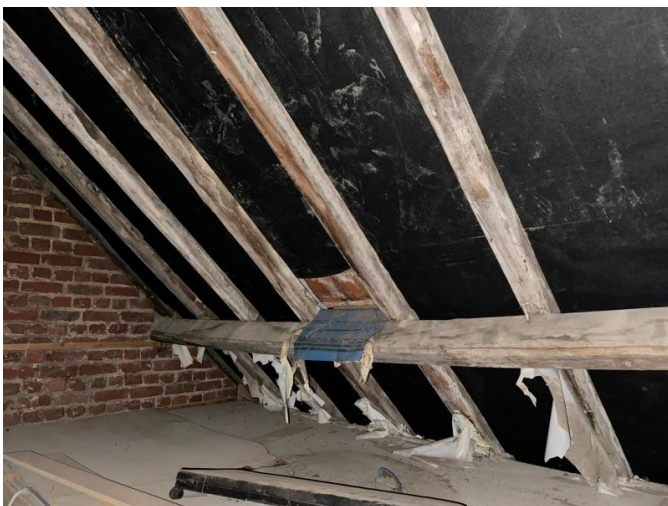
Vrije foto

Er ligt geen menuiserie onderdak op het hellend dak van de hoofdbouw.

Deze is reeds vervangen geweest door een niet asbesthoudende doek.

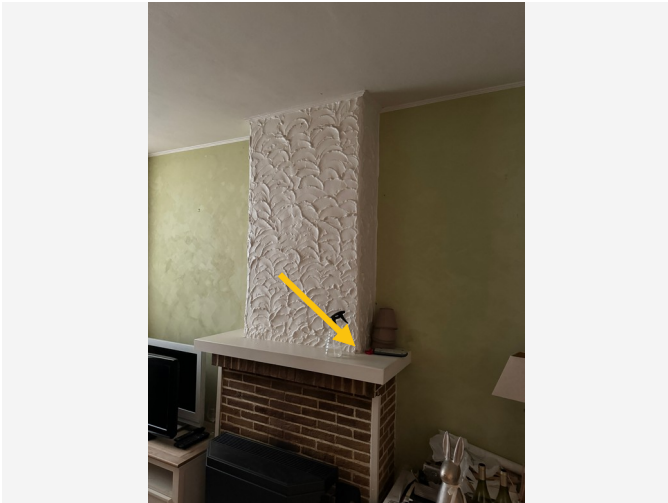
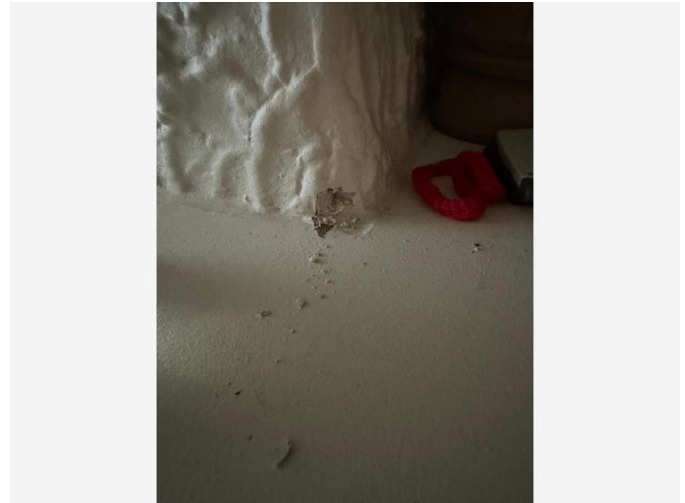
Geen asbest

| # | Type | Referentie | Resultaat |
|---|---|---|---|
| 5.1 | Puntmonster | 03 crepi schouw | Geen asbest |

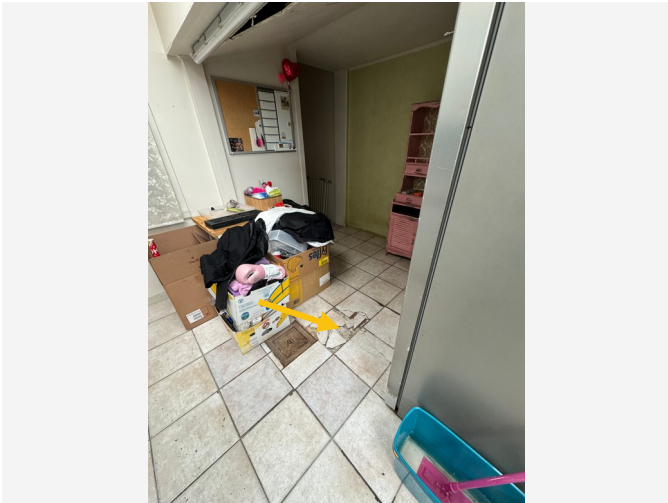
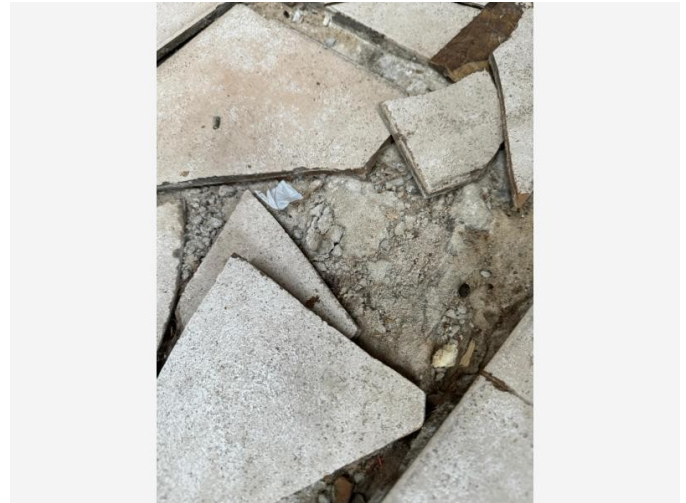
Fiche 6: tegellijm vloertegels

Geen asbest

| # | Type | Referentie | Resultaat |
|---|---|---|---|
| 6.1 | Puntmonster | 04 tegellijm vloer | Geen asbest |

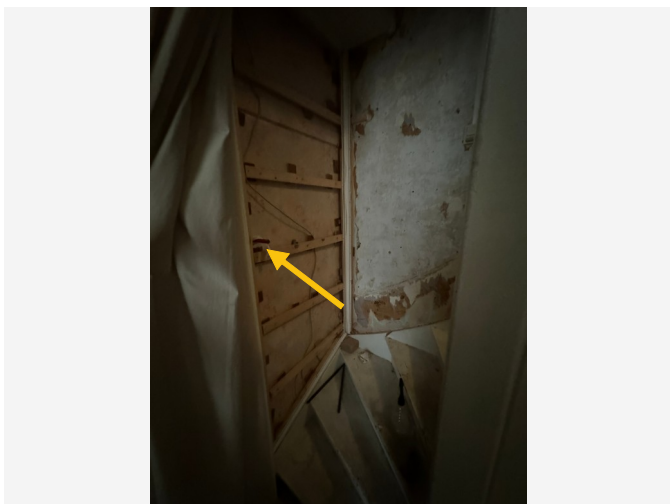
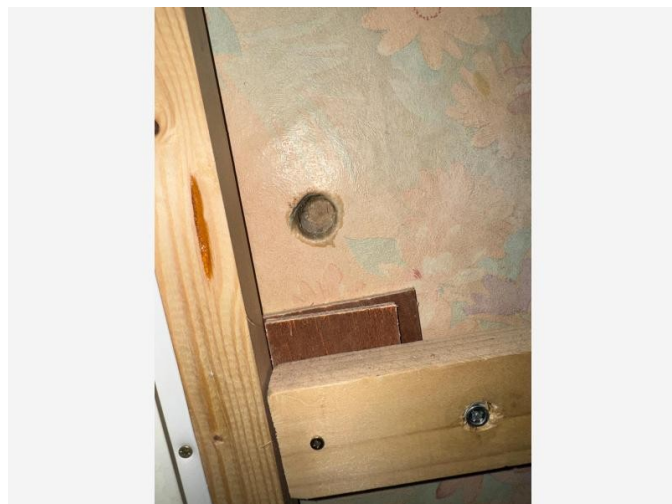
Geen asbest

| # | Type | Referentie | Resultaat |
|---|---|---|---|
| 7.1 | Mengmonster | 02 pleisterwerk muren | Geen asbest |

| Opmerking | <p>Er zijn slechts enkele plaatsen die nog pleisterwerk hebben. stukje bij de tellers en de traphal.</p> <p>Alle andere muren bestaan uit valse wanden.</p> <p>In de badkamer/keuken is er geen pleisterwerk aanwezig.</p> <p>Er is eveneens in de woning geen enkele plafond bepleisterd.</p> <p>Ze bestaan allemaal uit valse plafonds met gyproc/kunstofpanelen of hout</p> <p>Er is ook geen cv/stookruimte in de woning aanwezig.</p> |

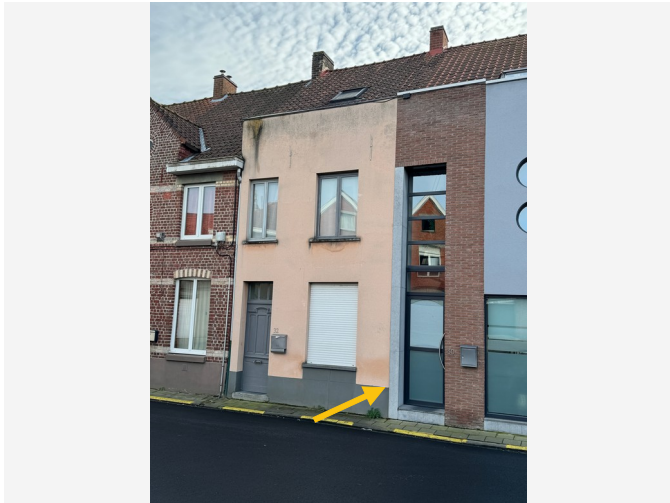
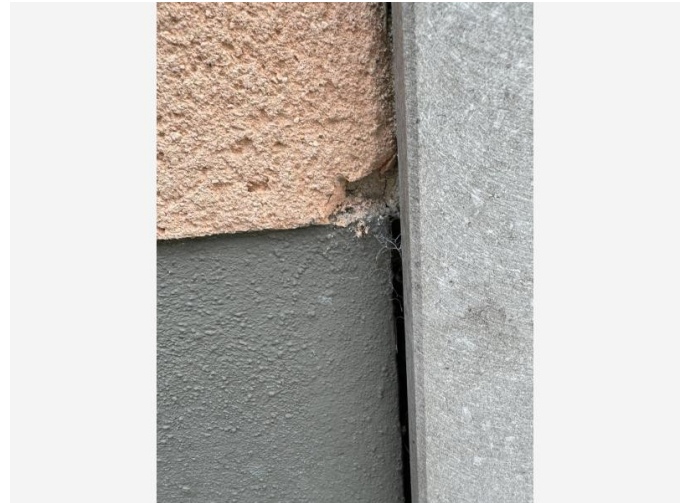
Fiche 8: Crepi voorgevel

Geen asbest

| # | Type | Referentie | Resultaat |
|---|---|---|---|
| 8.1 | Puntmonster | 01 crepi voorgevel | Geen asbest |
