Asbestinventarisatetest

Graaf v. Vlaanderenstraat 15, 8930 Menen

Attestnummer : 20231108-000199.000

Uitgegeven op : 08.11.2023

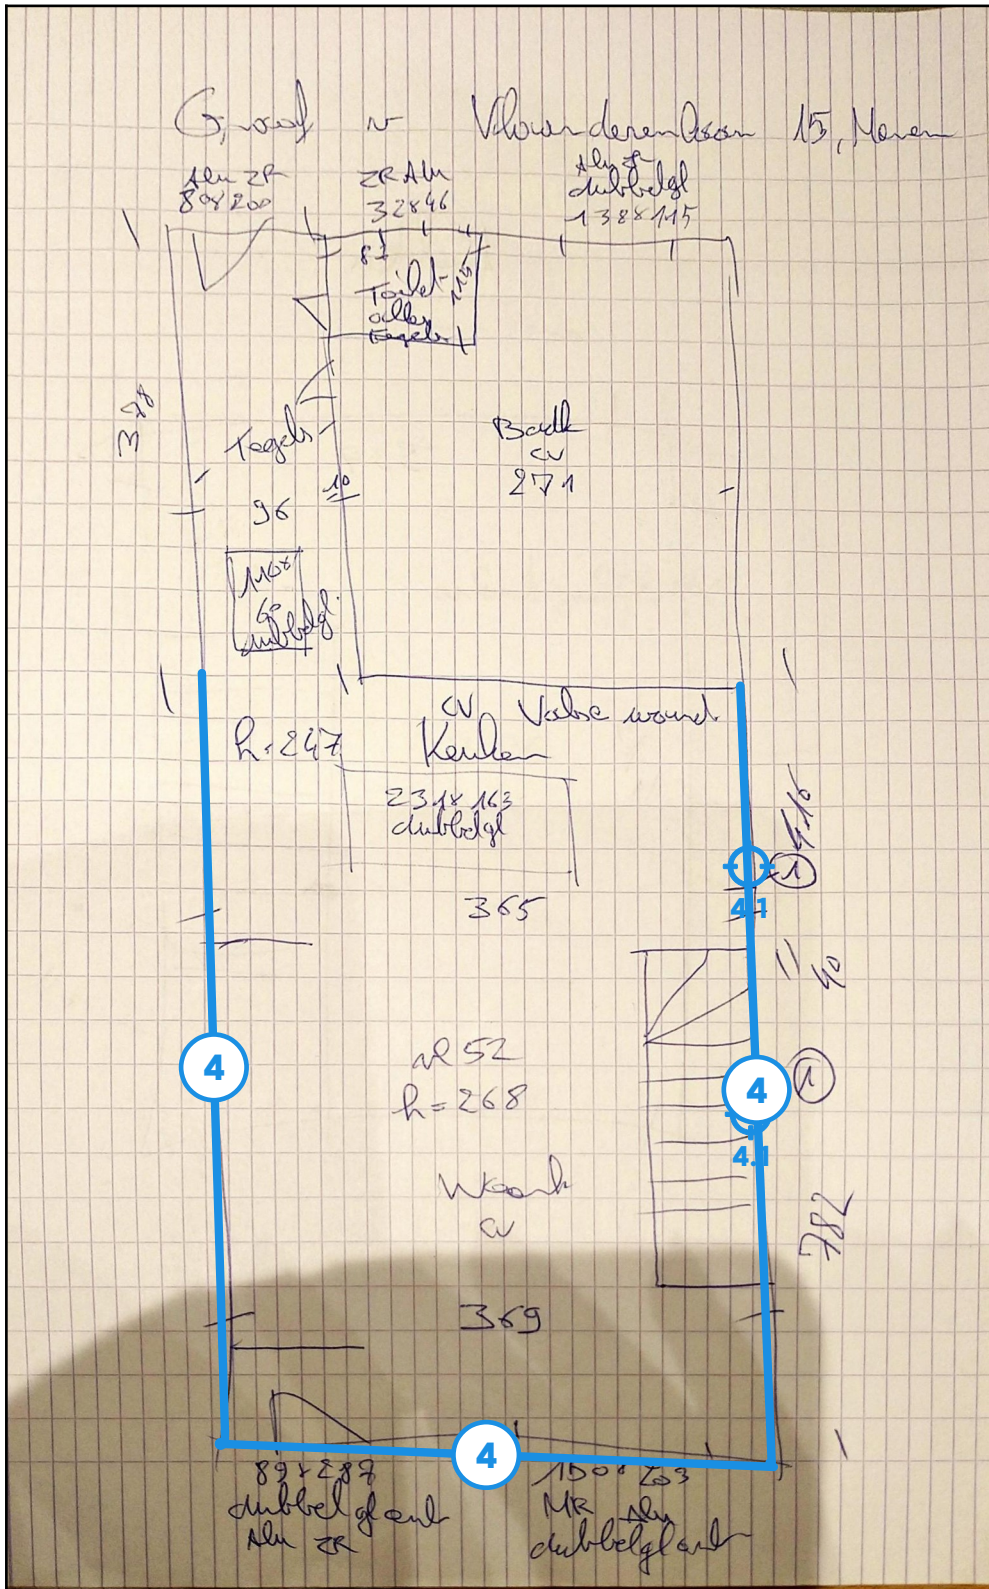
Plan 1.2: gelijkvloers

4.1 Muren gvl	Geen asbest	-
4.1 Code: 1	Mengmonster	-

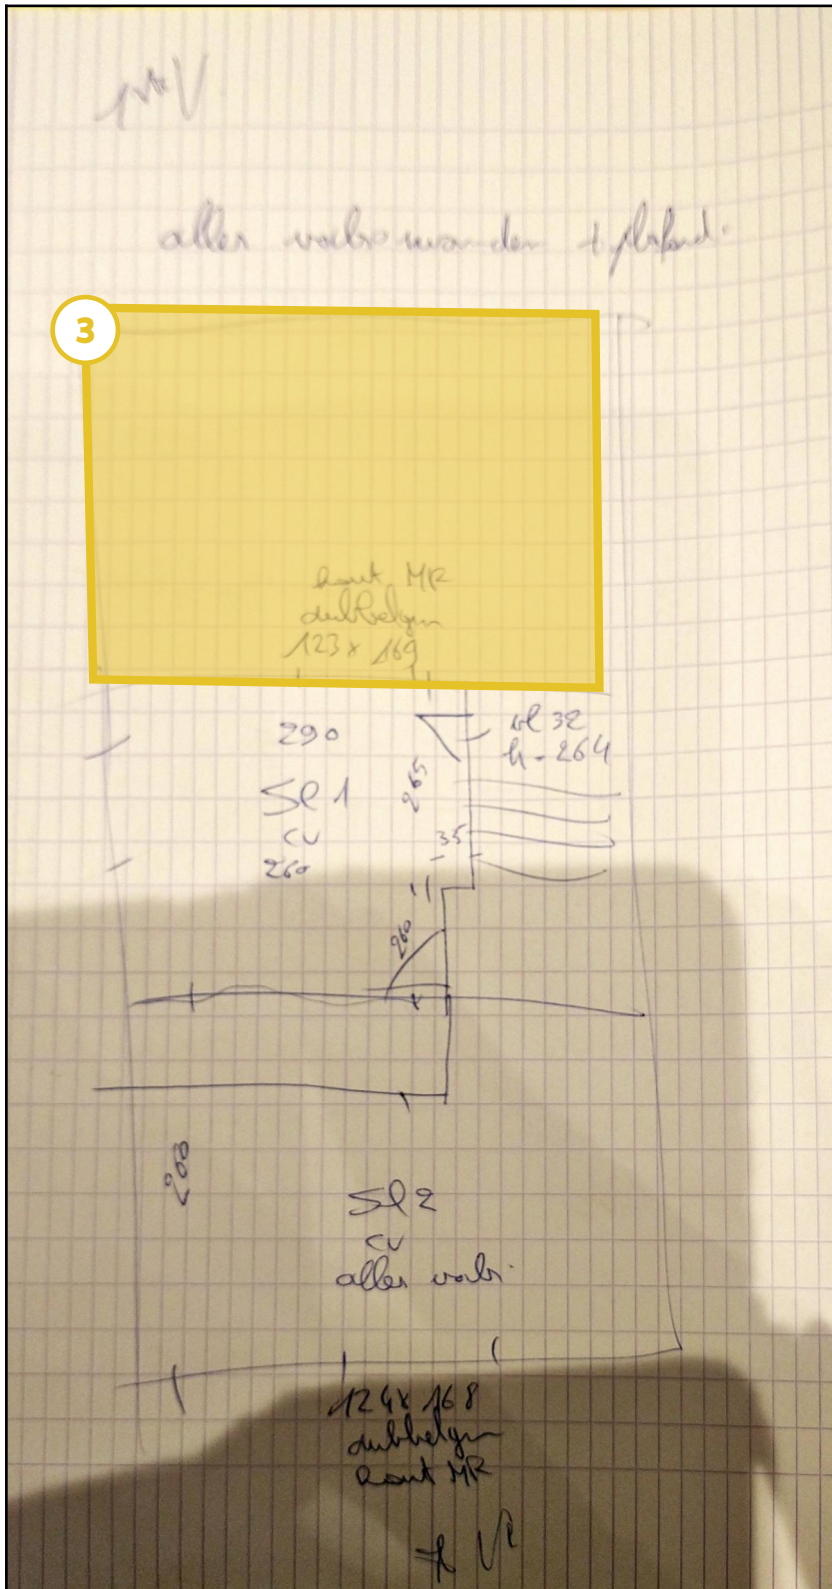
Plan 1.3: verdiep +1

3. asfalt

Asbestmateriaal

Zorgvuldig beheren

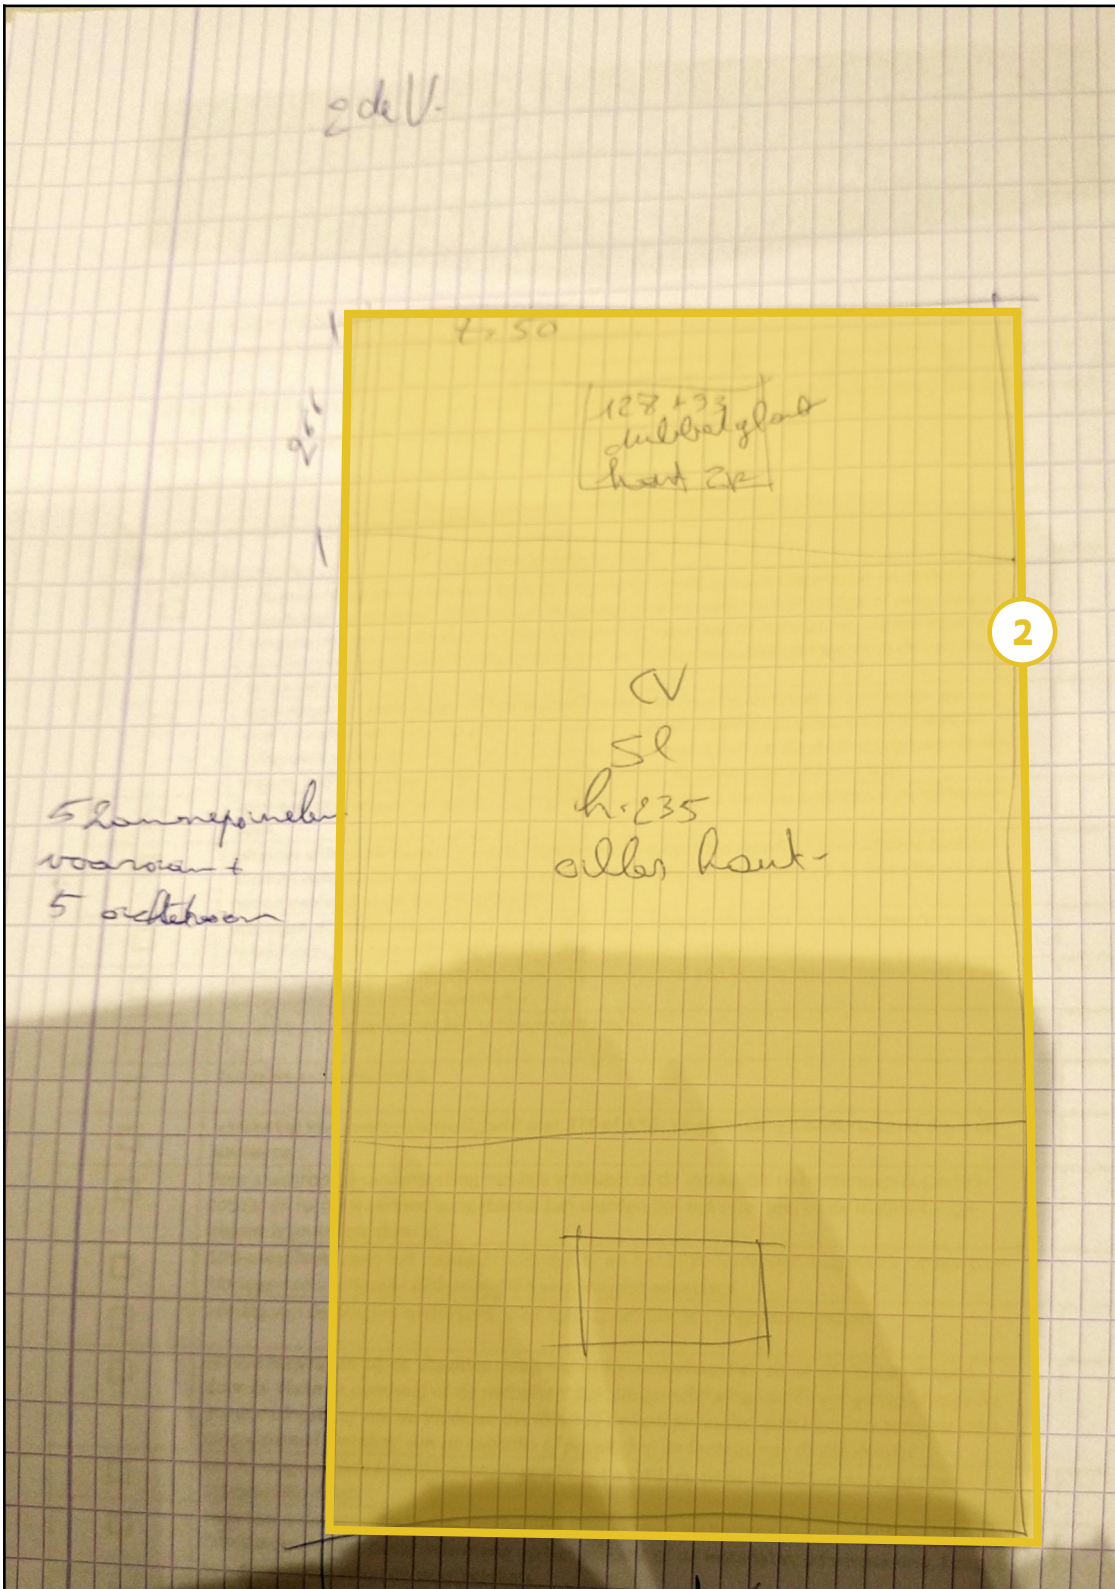
Plan 1.4: verdiep +2

2. Onderdak

Asbestmateriaal

Zorgvuldig beheren

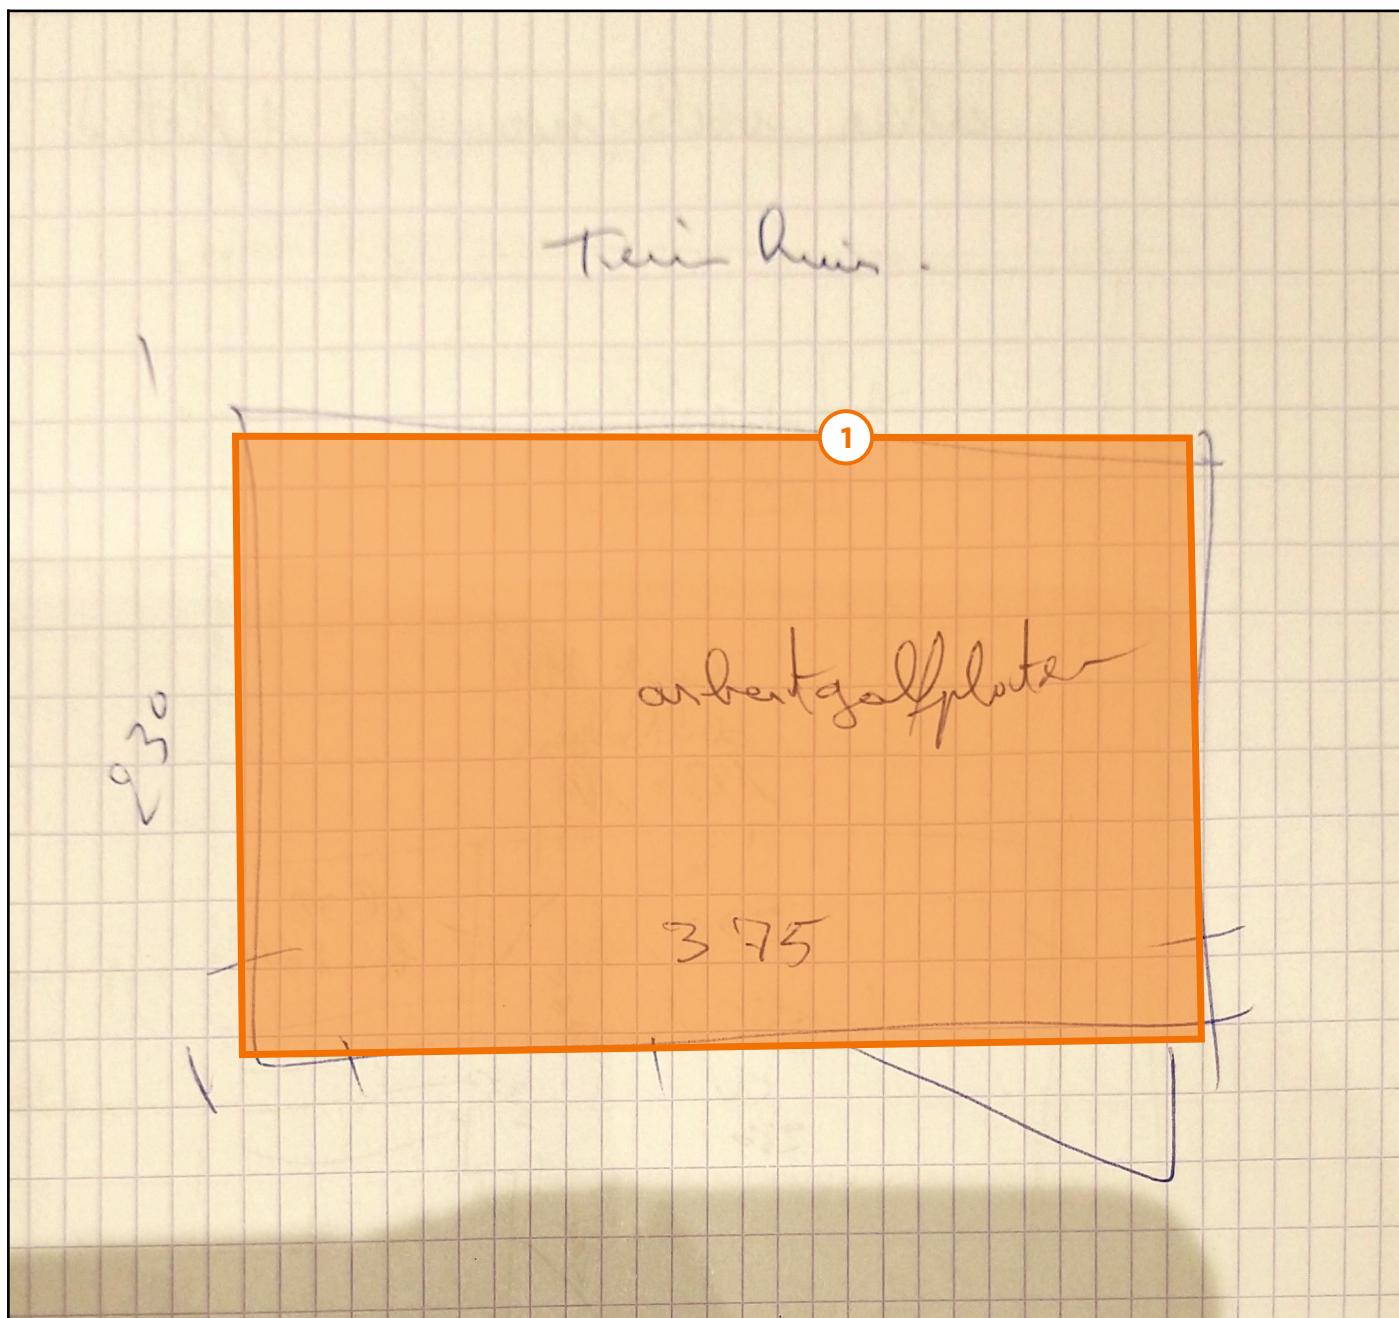
Plan 2.1: tuinhuis

Beschrijving	Type	Actie
1. Golfplaten tuinhuis	Asbestmateriaal	Verwijderen

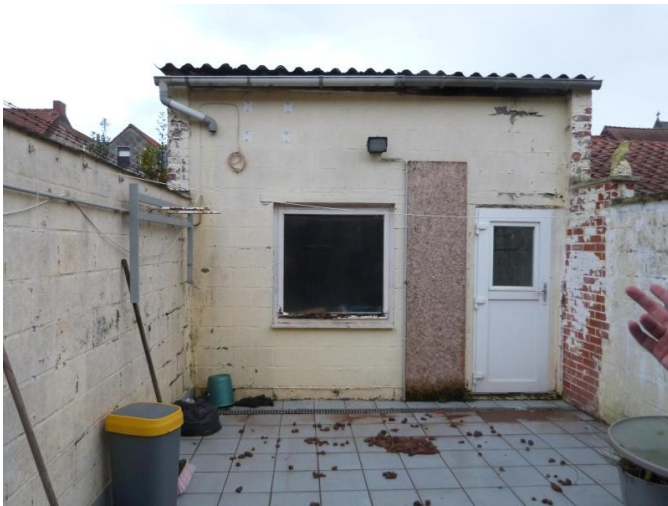
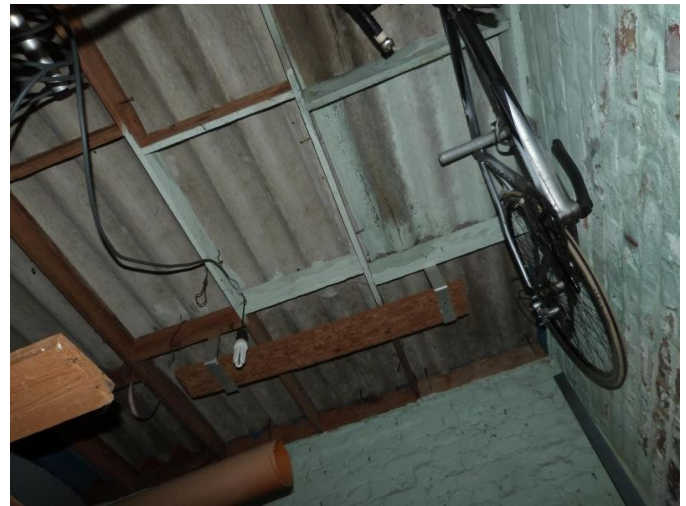
Het asbestmateriaal valt onder de mijlpaal van 2034.

Eindbeoordeling materiaalrisico	Verhoogd materiaalrisico en/of verhoogde kans op vezelvrijgave
---------------------------------	--

Gebondenheid	Categorie 1: hechtgebonden in oorsprong
Asbestsoort (vezeltype)	Crocidoliet aanwezig
Asbestconcentratie	Laag (< 50%)
Afschermingsgraad van het gehele materiaal	Geheel of deels vrij aan de buitenlucht
Toestand van het materiaal	Matig beschadigd, matig verweerd

Beschrijving	Golfplaten tuinhuis
Omgeving	Grenst aan binnen- en buitenlucht
Primaire drager	Schuin dak
Asbestmateriaal	Dak- en gevelbekleding - Golfplaat
Bindmiddel van asbestmateriaal	Cement
Gebondenheid op basis van bindmiddel	Hecht
Hoeveelheid (oppervlakte - aantal)	<ul style="list-style-type: none">• 8,63 m² - 1 stuk
Totale oppervlakte	8,63 m ²
Eenvoudig bereikbaar	Nee <ul style="list-style-type: none">• Verwijdering tast de bouwkundige integriteit aan.
Bevestigingswijze	<ul style="list-style-type: none">• Onbekend

- Verwijder dit asbestmateriaal zo snel mogelijk. Volg de toestand goed op.

- Eenvoudige handelingen: enkel door erkend asbestverwijderaar
Hechtgebonden toepassing, mag op zijn geheel weg gehaald worden zonder elektrische apparaten en de nodige beschermingsmiddelen. Door werknemer(s) met opleidingsattest eenvoudige handelingen te verwijderen.

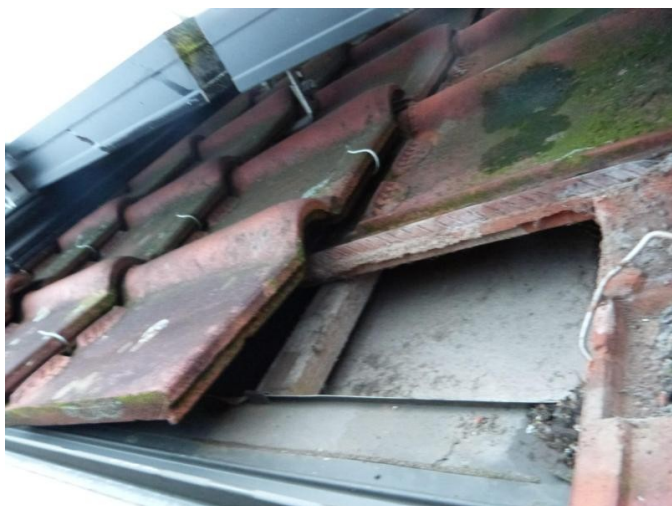
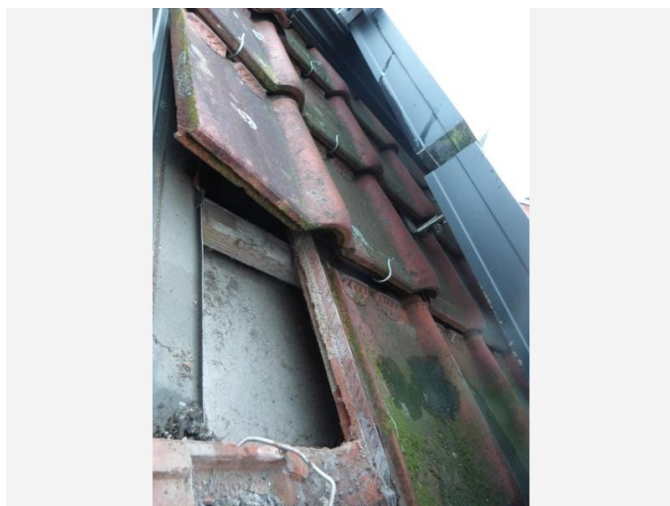
Het asbestmateriaal valt onder de mijlpaal van 2040.

Eindbeoordeling materiaalrisico	Laag materiaalrisico en/of verlaagde kans op vezelvrijgave
---------------------------------	--

Gebondenheid	Categorie 1: hechtgebonden in oorsprong
Asbestsoort (vezeltype)	Crocidoliet aanwezig
Asbestconcentratie	Laag (< 50%)
Afschermingsgraad van het gehele materiaal	Geheel of deels (ook) vrij aan binnenluchtstromen
Toestand van het materiaal	Onbeschadigd, niet verweerd

Beschrijving	Onderdak
Omgeving	Binnen
Primaire drager	Schuin dak
Asbestmateriaal	Plaat, paneel, tablet - Type Menuiserite
Bindmiddel van asbestmateriaal	Cement
Gebondenheid op basis van bindmiddel	Hecht
Hoeveelheid (oppervlakte - dikte - aantal)	<ul style="list-style-type: none">• 40,61 m² - 0,30 cm - 1 stuk
Totaal volume	0,122 m ³
Eenvoudig bereikbaar	Nee <ul style="list-style-type: none">• Verwijdering tast de bouwkundige integriteit aan.
Bevestigingswijze	<ul style="list-style-type: none">• Genageld, geniet

- Zorg voor een veilig beheer en verwijder dit asbestmateriaal wanneer het bij werken eenvoudig bereikbaar wordt. Controleer de toestand jaarlijks op wijzigingen.
- Voer bijkomende staalname(s) uit.

- Eenvoudige handelingen: enkel door erkend asbestverwijderaar
Hechtgebonden toepassing, mag op zijn geheel weg gehaald worden zonder elektrische apparaten en de nodige beschermingsmiddelen. Door werknemer(s) met opleidingsattest eenvoudige handelingen te verwijderen.

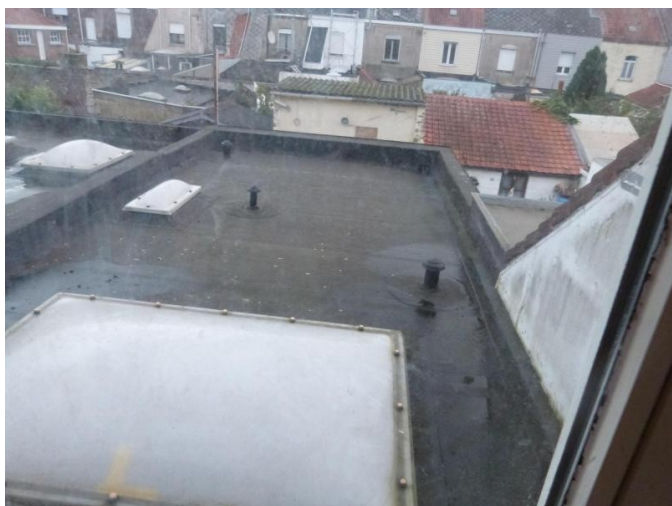
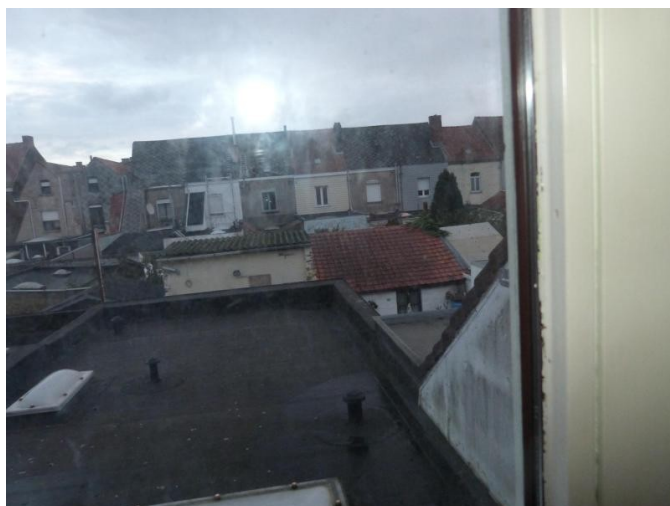
Het asbestmateriaal valt onder de mijlpaal van 2040.

Eindbeoordeling materiaalrisico	Laag materiaalrisico en/of verlaagde kans op vezelvrijgave
---------------------------------	--

Gebondenheid	Categorie 1: hechtgebonden in oorsprong
Asbestsoort (vezeltype)	Crocidoliet aanwezig
Asbestconcentratie	Laag (< 50%)
Afschermingsgraad van het gehele materiaal	Geheel of deels vrij aan de buitenlucht
Toestand van het materiaal	Onbeschadigd, niet verweerd

Beschrijving	asfalt
Omgeving	Buiten
Primaire drager	Plat dak
Asbestmateriaal	Dak- en gevelbekleding - Roofing
Bindmiddel van asbestmateriaal	Bitumen (roofing, teer, asfalt)
Gebondenheid op basis van bindmiddel	Hecht
Hoeveelheid (oppervlakte - aantal)	<ul style="list-style-type: none">• 28,00 m² - 1 stuk
Totale oppervlakte	28,00 m ²
Eenvoudig bereikbaar	Ja
Bevestigingswijze	<ul style="list-style-type: none">• Verlijmd, ingegoten, versmeerd

- Zorg voor een veilig beheer en verwijder dit asbestmateriaal wanneer het bij werken eenvoudig bereikbaar wordt. Controleer de toestand jaarlijks op wijzigingen.

- Eenvoudige handelingen: enkel door erkend asbestverwijderaar Hechtgebonden toepassing, mag op zijn geheel weg gehaald worden zonder elektrische apparaten en de nodige beschermingsmiddelen. Door werknemer(s) met opleidingsattest eenvoudige handelingen te verwijderen.

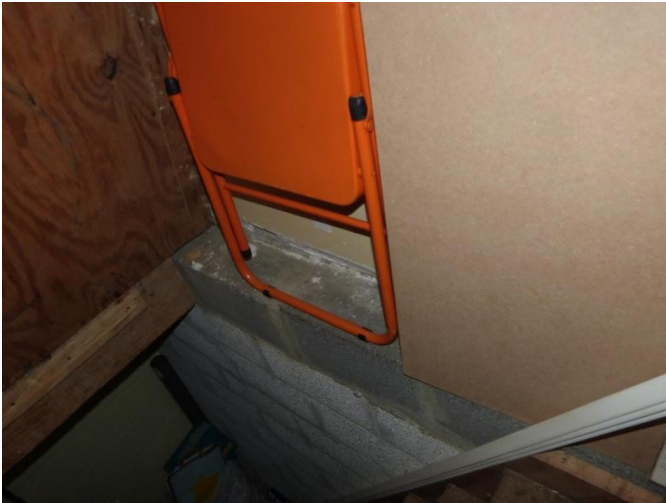
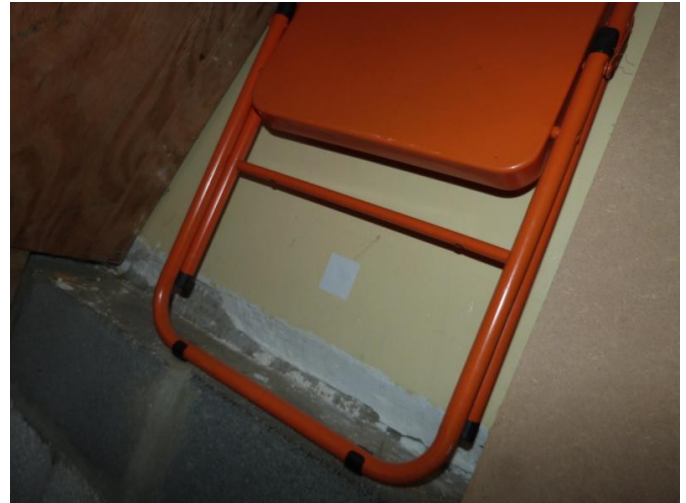
Fiche 4: 1 Muren gvl

Geen asbest

#	Type	Referentie	Resultaat
4.1	Mengmonster	1	Geen asbest

Beschrijving	1 Muren gvl
Omgeving	Binnen
Primaire drager	Binnenwand
Bindmiddel van materiaal	Gips - kalk

Gebondenheid op basis van bindmiddel	Niet-hechtgebonden
Hoeveelheid (oppervlakte - dikte - aantal)	• 74,00 m ² - 2,00 cm - 1 stuk
Totaal volume	1,48 m ³
Identificatiemethode	Vaststelling met monstername
Destructieve handeling voor identificatie	Nee
Opmerking	De rest van de muren zijn betegeld of in gyproc, hetzelfde voor de plafonds.
