Asbestinventarisatetest

Karabiniersstraat 1, 8800 Roeselare

Attestnummer : 20250415-000262.000

Uitgegeven op : 15.04.2025

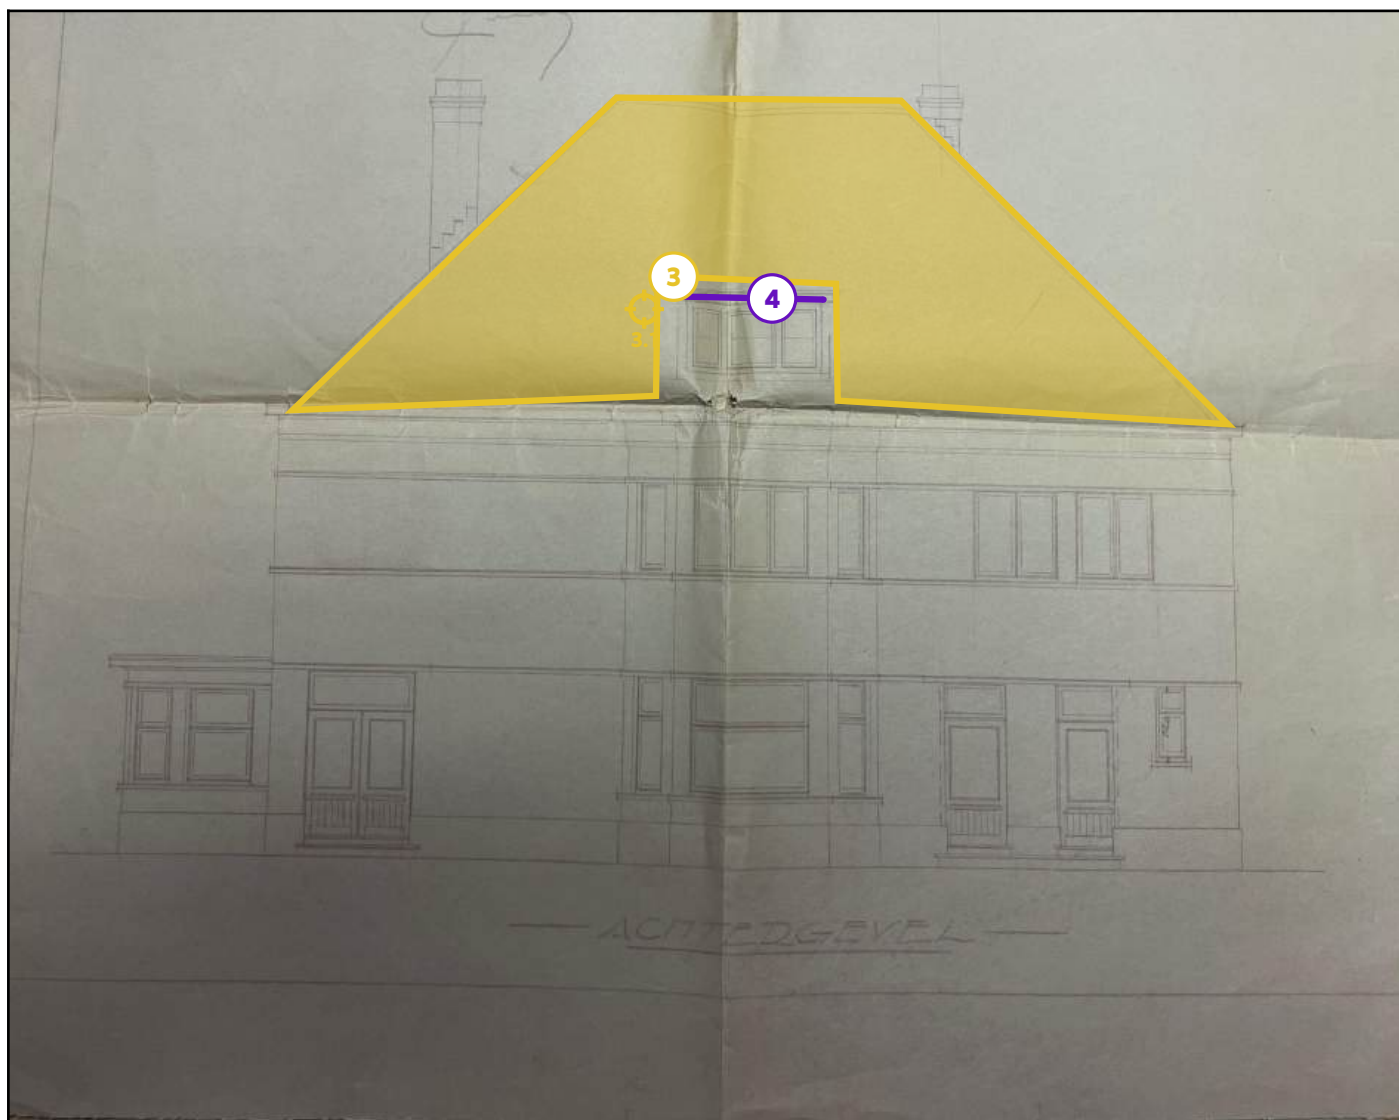
Plan 1.2: Achtergevel

Beschrijving	Type	Actie
3. Onderdak hellend dak	Asbestmateriaal	Zorgvuldig beheren
3.1 Code: PM02	Puntmonster	-
4. Plat dak	Beperking	-

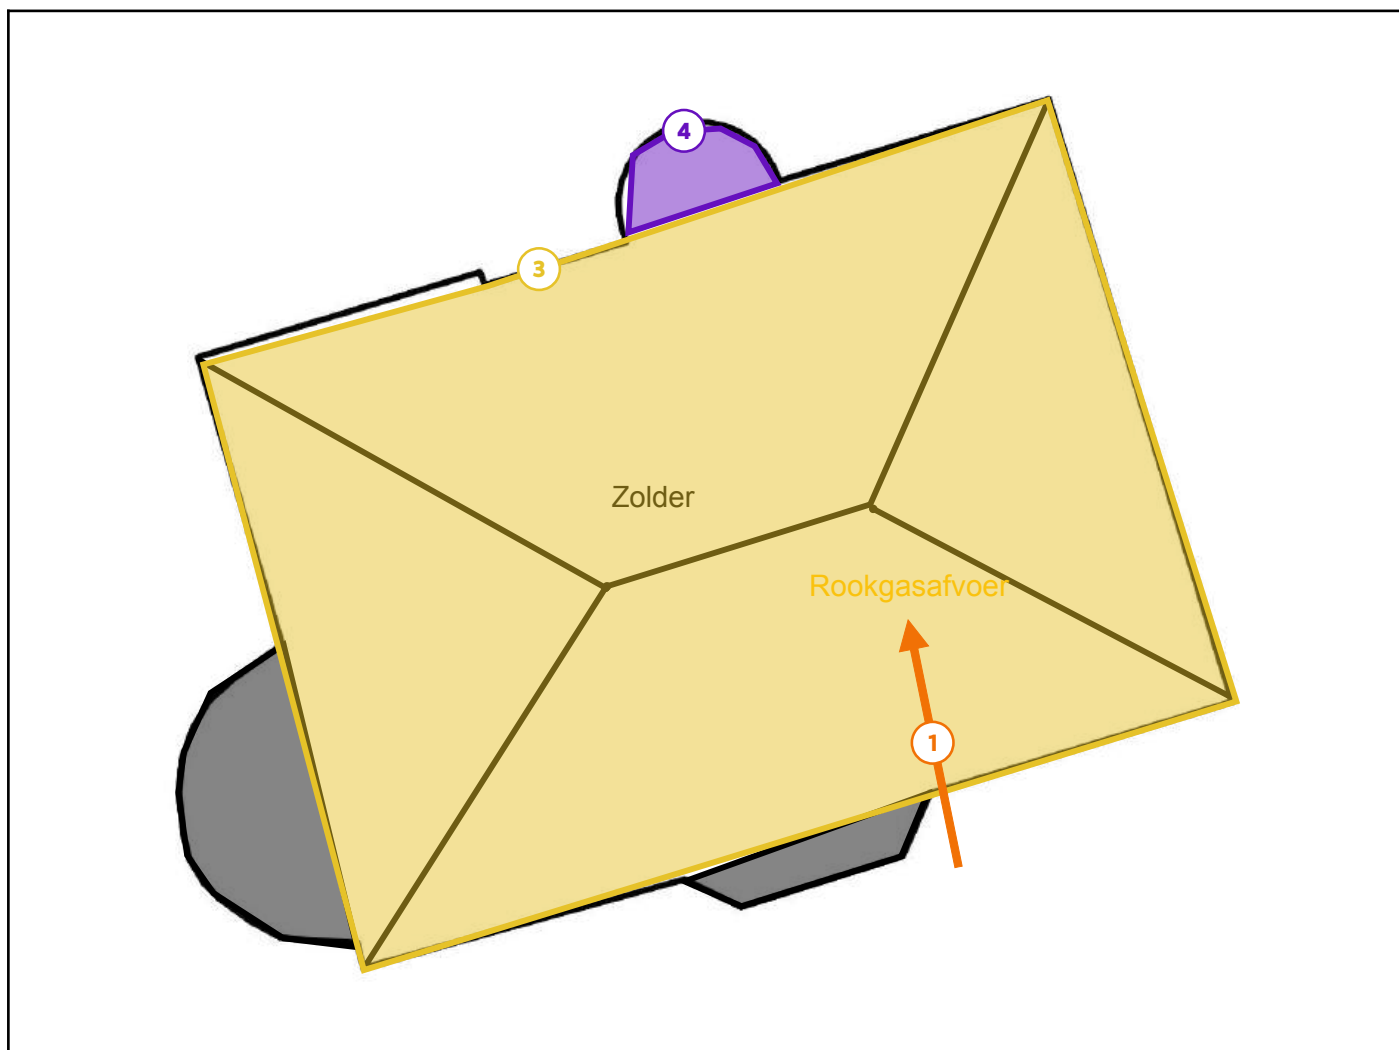
Plan 1.4: Dak plan

Beschrijving	Type	Actie
1. Rookgasafvoer	Asbestmateriaal	Verwijderen
3. Onderdak hellend dak	Asbestmateriaal	Zorgvuldig beheren
4. Plat dak	Beperking	-

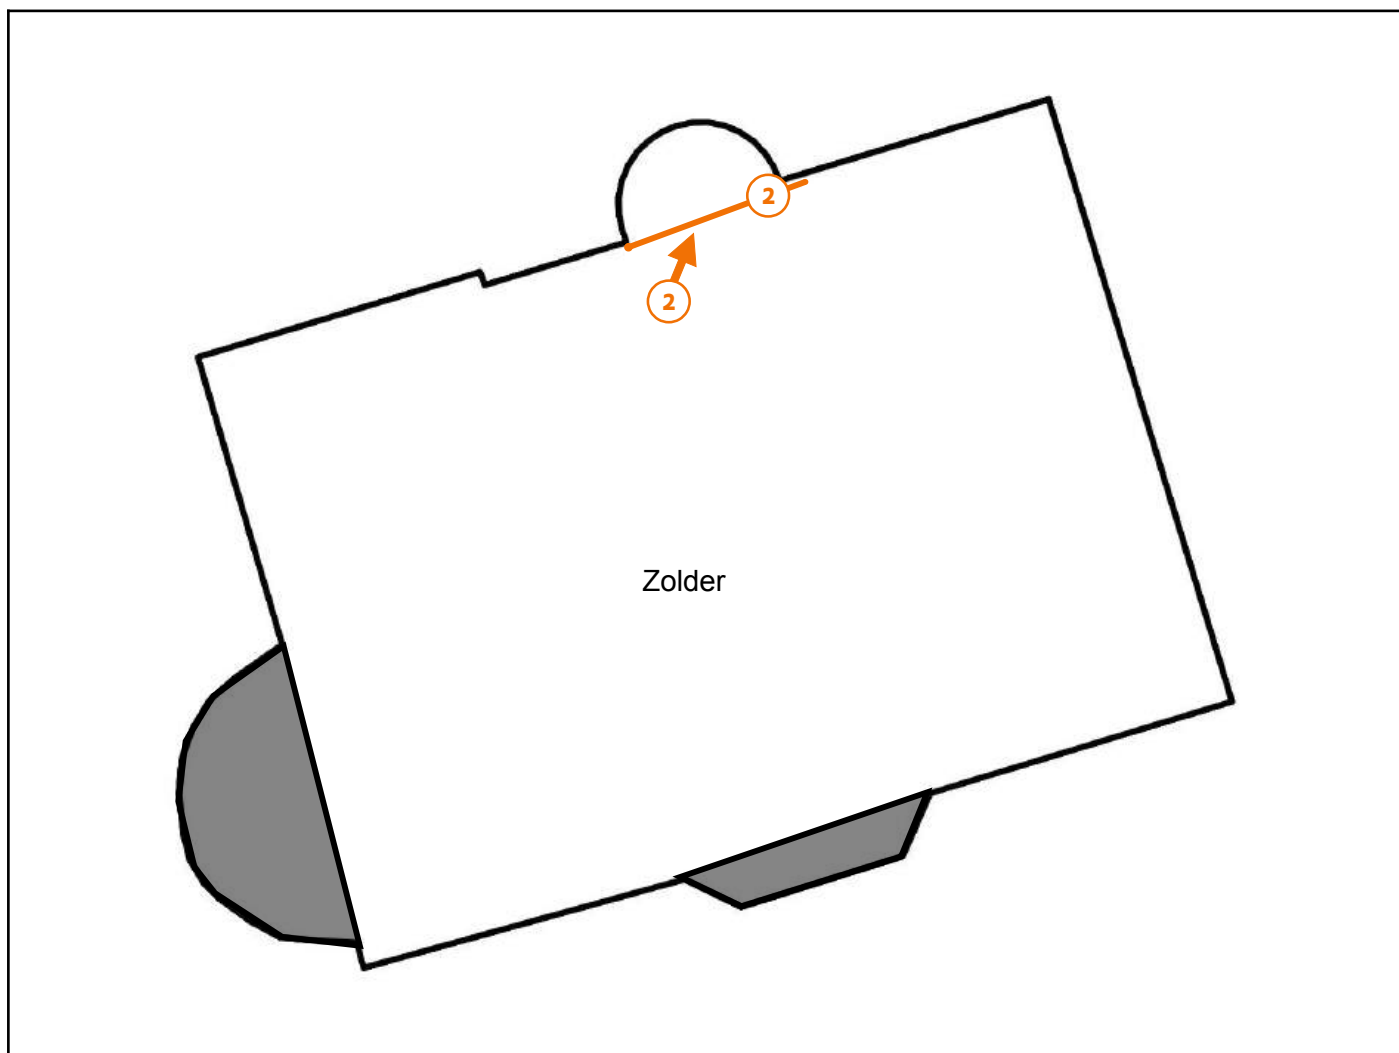
Plan 1.5: Woning plan

Beschrijving	Type	Actie
2. Buis zolder	Asbestmateriaal	Maatregelen nemen

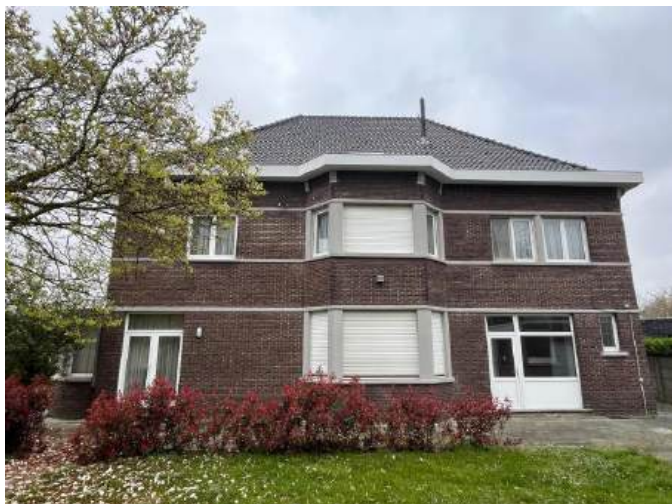
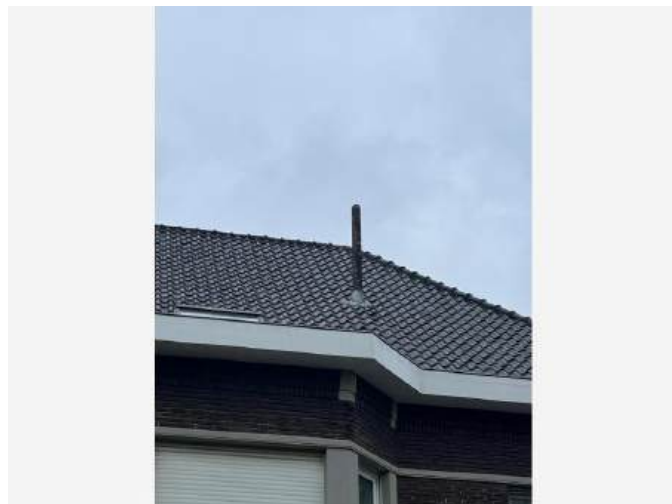
Het asbestmateriaal valt onder de mijlpaal van 2034.

Eindbeoordeling materiaalrisico	Verhoogd materiaalrisico en/of verhoogde kans op vezelvrijgave
---------------------------------	--

Beschrijving	Rookgasafvoer
Omgeving	Grenst aan binnen- en buitenlucht
Primaire drager	HVAC infrastructuur en uitrusting
Asbestmateriaal	Rookgaskanaal
Bindmiddel van asbestmateriaal	Cement
Gebondenheid op basis van bindmiddel	Hecht
Hoeveelheid (lengte - omtrek - dikte - aantal)	<ul style="list-style-type: none">• 1,50 m - 30,00 cm - 1,50 cm - 1 stuk
Totaal volume	0,007 m ³
Eenvoudig bereikbaar	Ja
Bevestigingswijze	<ul style="list-style-type: none">• Geklemd
Identificatiemethode	Vaststelling zonder monstername
Destructieve handeling voor identificatie	Nee

Verwijderen

- Zorg voor een veilig beheer. Vermijd het beschadigen van het asbestmateriaal. Controleer de toestand jaarlijks op wijzigingen.

- Eenvoudige handelingen: mag via doe-het-zelf of door werknemer(s) met opleidingsattest eenvoudige handelingen
Met inachtnaam van de huidige regelgeving voor asbestverwijdering en de huidige milieunormen kan de buis via eenvoudige handelingen verwijderd worden als ze vrijkomt bij renovatie en ze kan op haar geheel onbeschadigd uitgehaald worden.

Als dit niet mogelijk is moet een erkend asbestverwijderaar ze verwijderen via hermetische zone.

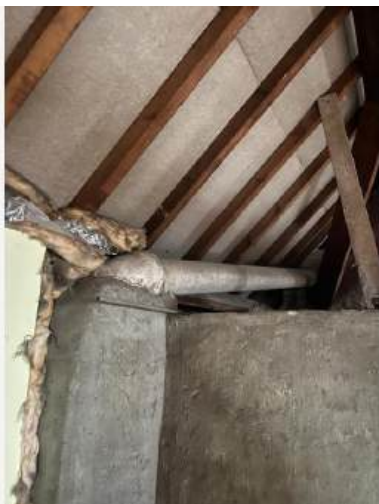
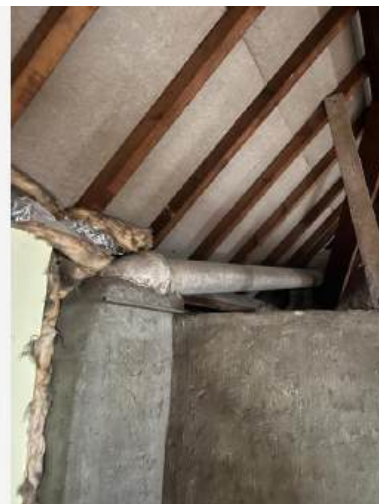
Het asbestmateriaal valt onder de mijlpaal van 2040.

Eindbeoordeling materiaalrisico	Verhoogd materiaalrisico en/of verhoogde kans op vezelvrijgave
---------------------------------	--

Beschrijving	Buis zolder
Omgeving	Binnen
Primaire drager	HVAC infrastructuur en uitrusting
Asbestmateriaal	Buis, koker, leiding, pijp, doorvoer
Bindmiddel van asbestmateriaal	Cement
Gebondenheid op basis van bindmiddel	Hecht
Hoeveelheid (lengte - omtrek - dikte - aantal)	<ul style="list-style-type: none">• 4,00 m - 50,00 cm - 1,99 cm - 1 stuk
Totaal volume	0,04 m ³
Eenvoudig bereikbaar	Nee <ul style="list-style-type: none">• Verwijdering tast de bouwkundige integriteit aan.
Bevestigingswijze	<ul style="list-style-type: none">• Geklemd
Identificatiemethode	Vaststelling zonder monsternamen
Destructieve handeling voor identificatie	Nee

Maatregelen nemen

- Zorg voor een veilig beheer. Vermijd het beschadigen van het asbestmateriaal. Controleer de toestand jaarlijks op wijzigingen.

- Eenvoudige handelingen: mag via doe-het-zelf of door werknemer(s) met opleidingsattest eenvoudige handelingen
Met inachtnaam van de huidige regelgeving voor asbestverwijdering en de huidige milieunormen kan de buis via eenvoudige handelingen verwijderd worden als ze vrijkomt bij renovatie en ze kan op haar geheel onbeschadigd uitgehaald worden.

Als dit niet mogelijk is moet een erkend asbestverwijderaar ze verwijderen via hermetische zone.

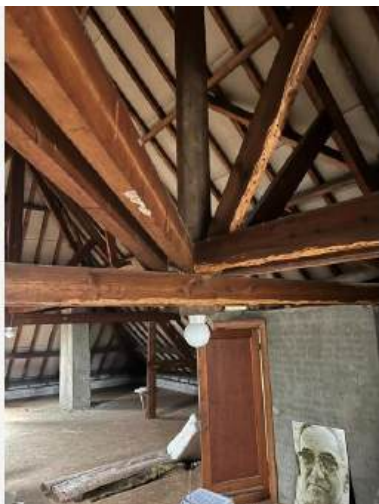
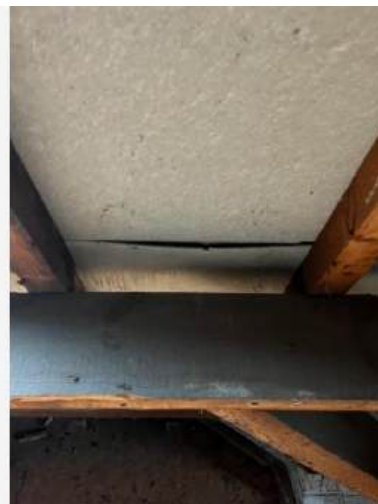
Het asbestmateriaal valt onder de mijlpaal van 2040.

Eindbeoordeling materiaalrisico	Laag materiaalrisico en/of verlaagde kans op vezelvrijgave
---------------------------------	--

#	Type	Referentie	Resultaat
3.1	Puntmonster	PM02	Chrysotiel

Beschrijving	Onderdak hellend dak
Omgeving	Grenst aan binnen- en buitenlucht
Primaire drager	Schuin dak
Asbestmateriaal	Plaat, paneel, tablet - Type Menuiserite
Bindmiddel van asbestmateriaal	Cement
Gebondenheid op basis van bindmiddel	Hecht
Hoeveelheid (oppervlakte - dikte - aantal)	<ul style="list-style-type: none">• 220,00 m² - 0,50 cm - 1 stuk
Totaal volume	1,10 m ³
Eenvoudig bereikbaar	Nee <ul style="list-style-type: none">• Het asbestmateriaal is bedekt (uitgezonderd laag verf, coating, behang, kunststof, textiel) en het wegnemen van het bedekkende materiaal kan niet zonder het bedekkende materiaal te beschadigen.
Bevestigingswijze	<ul style="list-style-type: none">• Genageld, geniet
Identificatiemethode	Vaststelling met monstername
Destructieve handeling voor identificatie	Nee

Zorgvuldig beheren

- Zorg voor een veilig beheer en verwijder dit asbestmateriaal wanneer het bij werken eenvoudig bereikbaar wordt. Controleer de toestand jaarlijks op wijzigingen.

- Eenvoudige handelingen: mag via doe-het-zelf of door werknemer(s) met opleidingsattest eenvoudige handelingen
Met inachtnaam van de huidige regelgeving voor asbestverwijdering en de huidige milieunormen kunnen de menuiserieplaten op hun geheel verwijderd worden via eenvoudige handelingen.

Let daarbij dat de menuiserieplaten op hun geheel moeten verwijderd worden en niet stukgeslagen worden. Zodra de pannen zouden vervangen worden is het verplicht om de menuiserieplaten mee te vervangen daar de platen dan vrij komen.

Als deze te fragiel zijn en niet op hun geheel verwijderd kunnen worden dan is het aan een erkende verwijderaar om deze via hermetische zone te verwijderen.

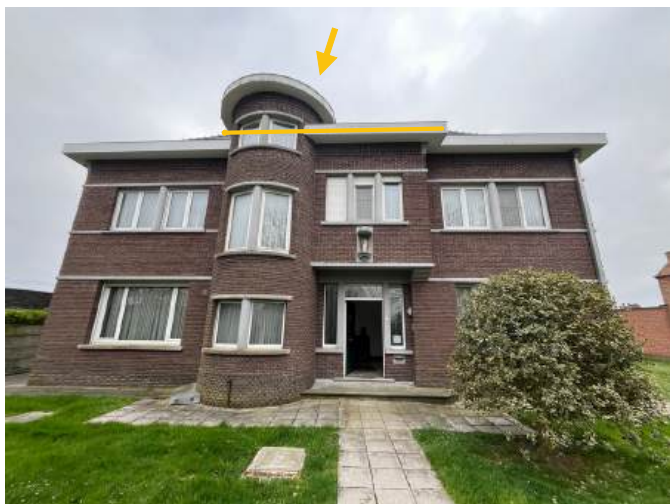
Situeringfoto

Tijdelijke beperking

Reden: Het te onderzoeken materiaal situeert zich hoger dan 3,50 m te rekenen vanaf een veilige ondergrond

Uitleg van de asbestdeskundige: Het te onderzoeken plat dak bevindt zich hoger dan 3,5 meter.

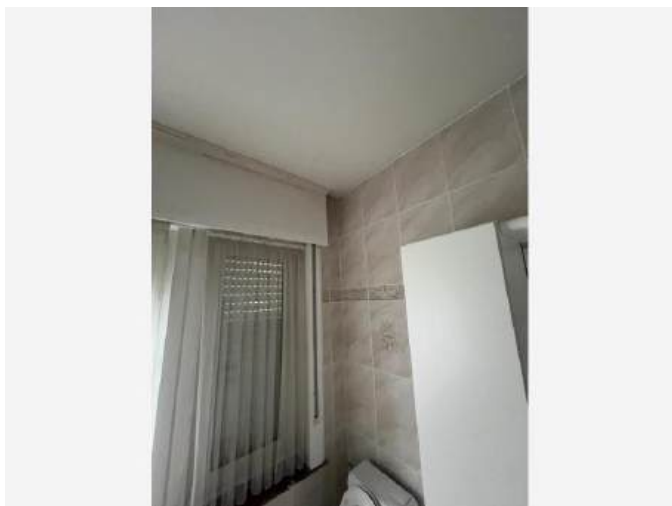
Vrije foto

De lijmlaag van de badkamertegels kan asbest bevatten.

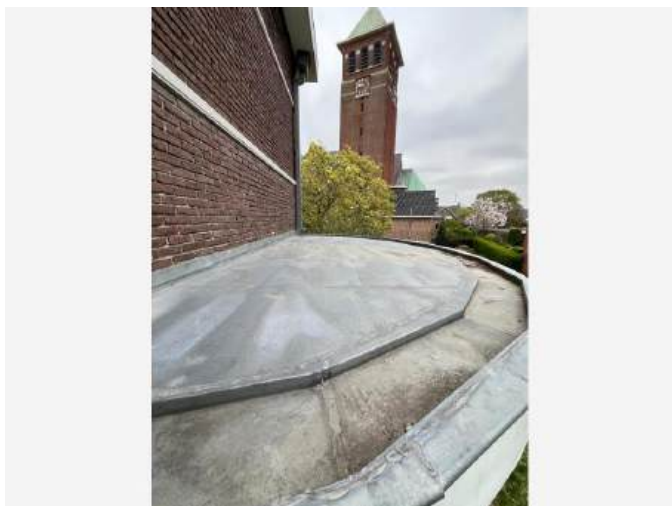
Vrije foto

Niet asbestverdacht, deze is in zink.

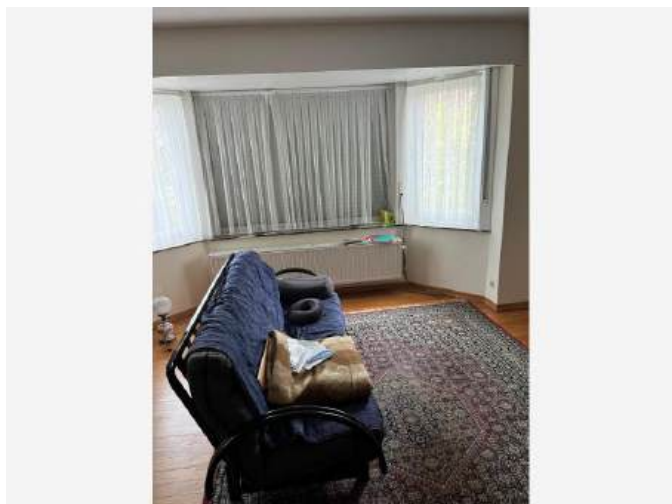
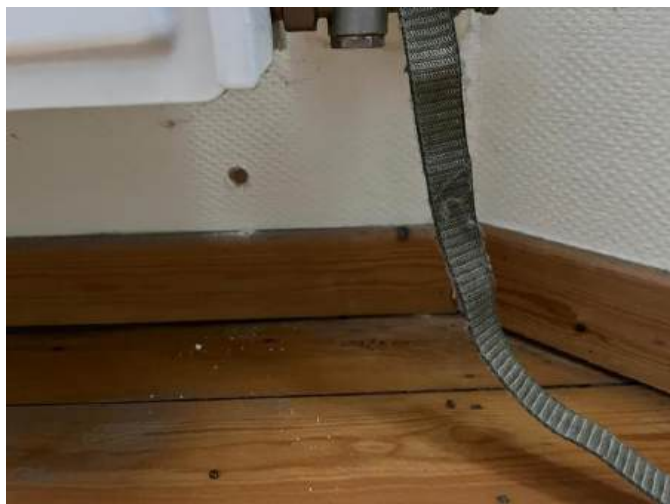
Fiche 7: Pleisterwerk muren

Geen asbest

#	Type	Referentie	Resultaat
7.1	Mengmonster	MM02	Geen asbest

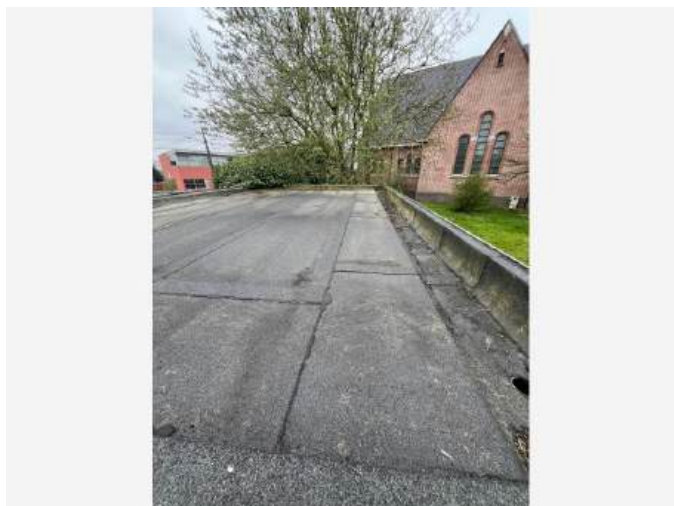
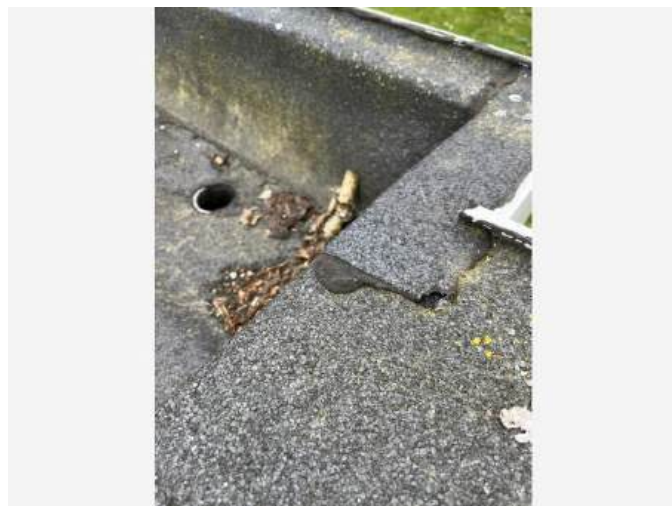
Fiche 8: Roofing garage

Geen asbest

#	Type	Referentie	Resultaat
8.1	Puntmonster	PM01	Geen asbest

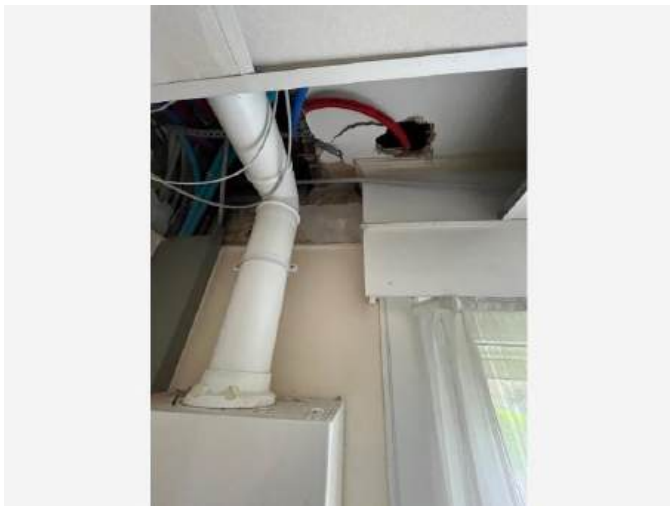
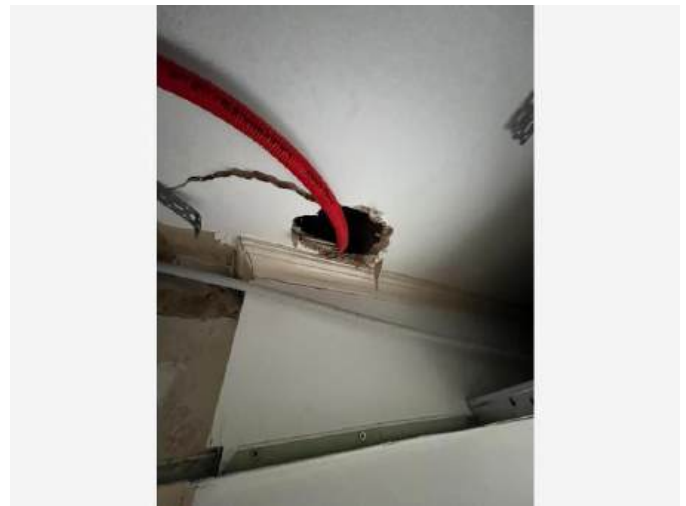
Geen asbest

#	Type	Referentie	Resultaat
9.1	Mengmonster	MM01	Geen asbest
