Asbestinventarisatetest

Torhoutse Steenweg 79, 8200 Brugge

Attestnummer : **20241218-000224.000**

Zone 1: Bakkerij en bovenliggende woning

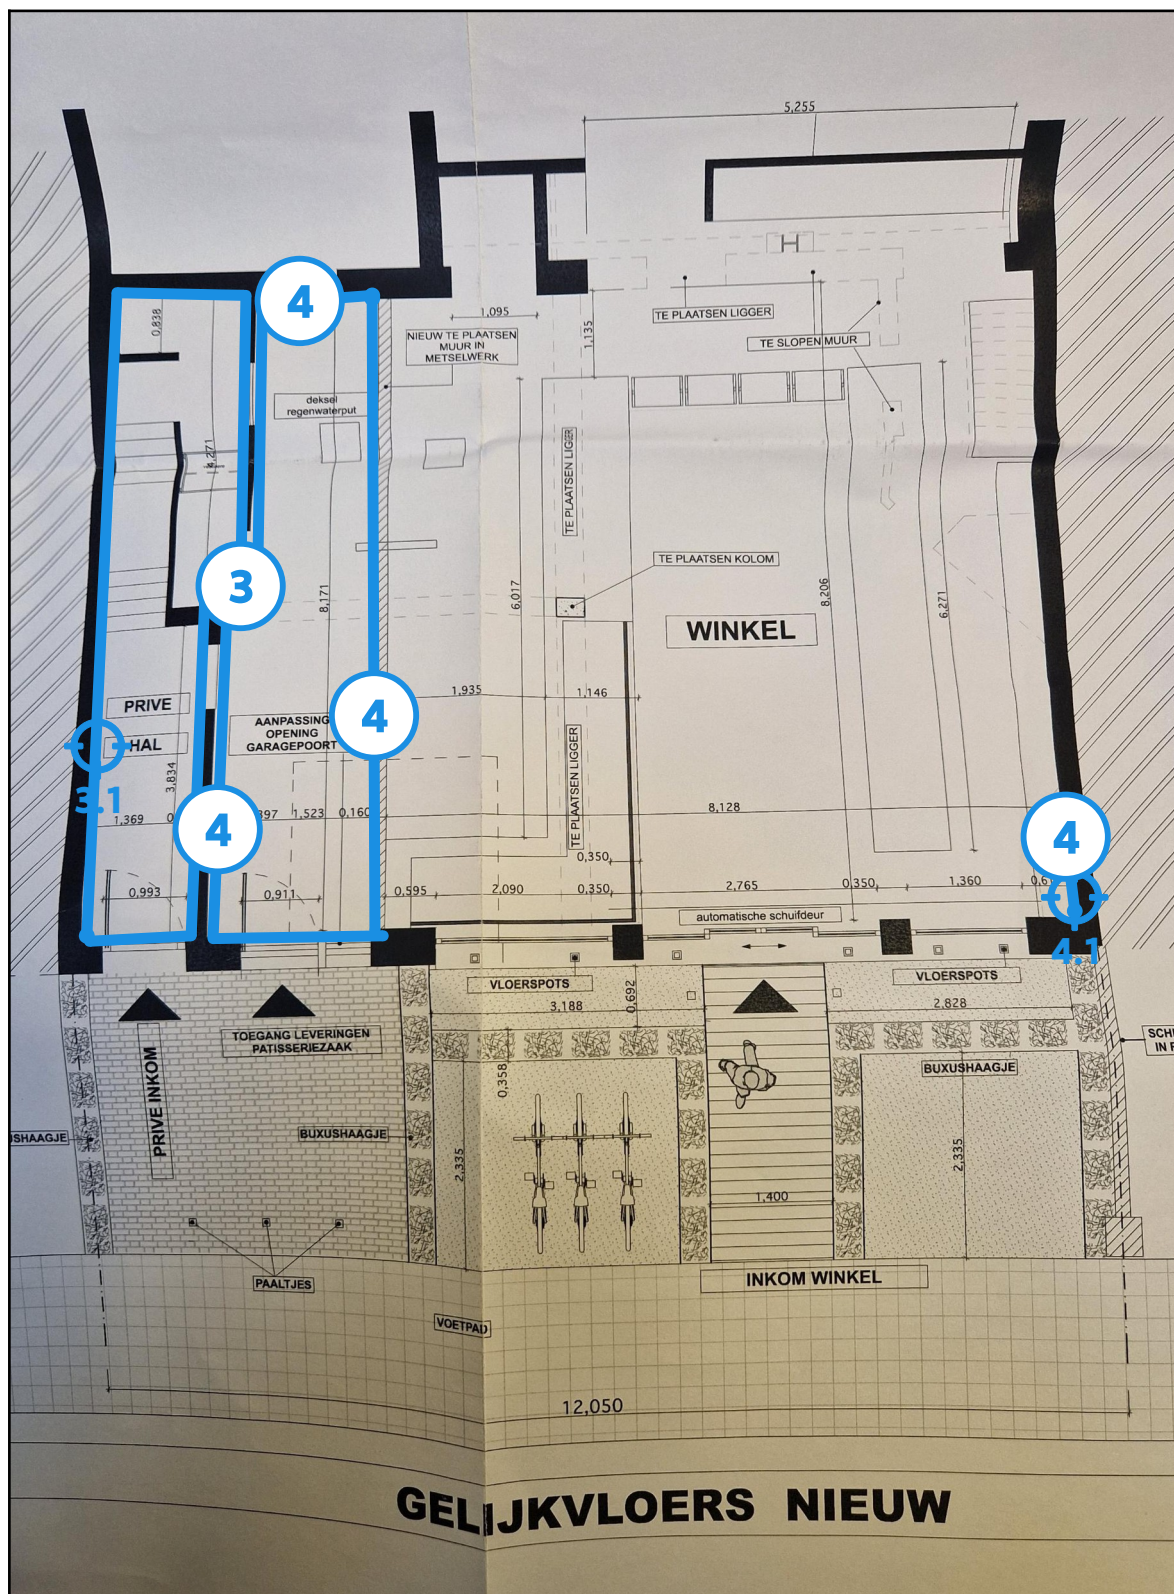
Plan 1.1: Gelijkvloers winkel en inkom verbouwd 2007

3. Pleister mengstaal trappenhal	Geen asbest	-
3.1 Code: ZW-2024-3725-A2	Mengmonster	-
4. Pleister mengstaal muren	Geen asbest	-
4.1 Code: ZW-2024-4085-A1	Mengmonster	-

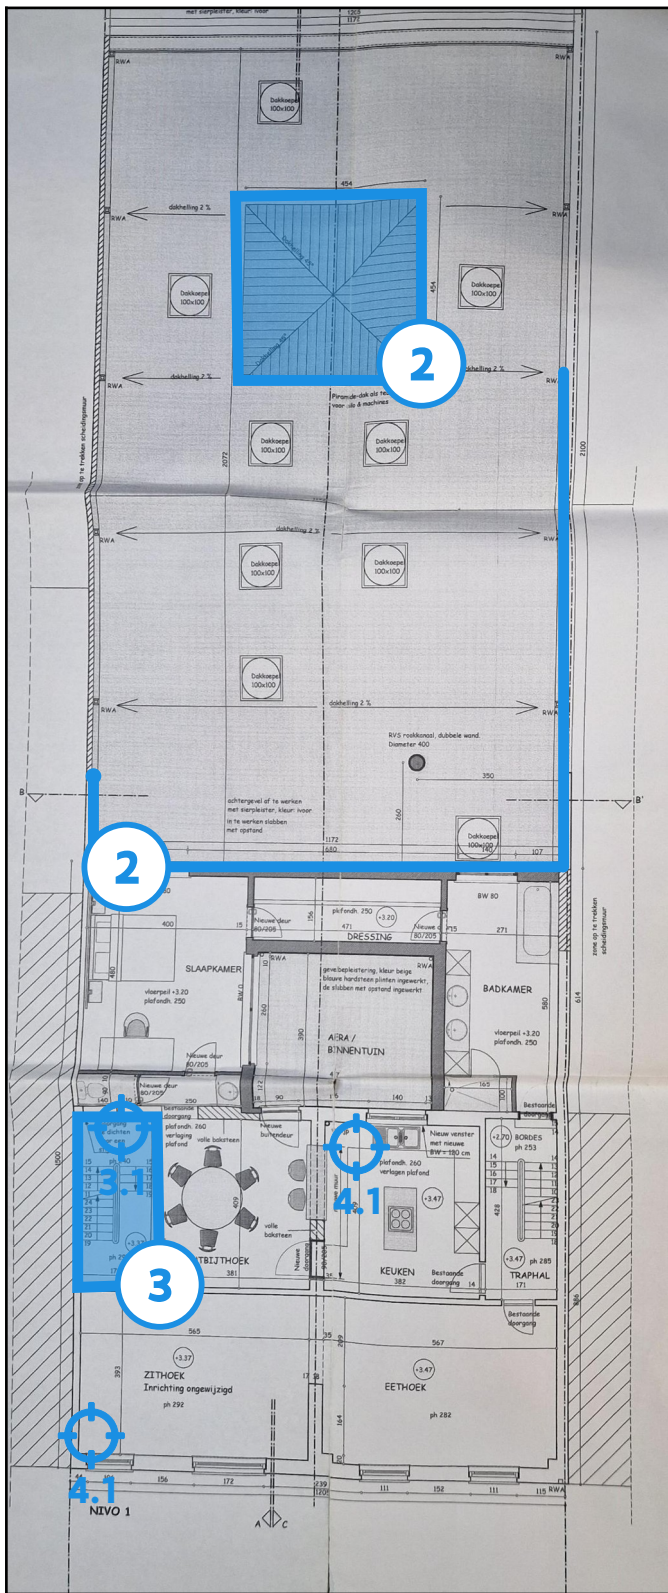
Plan 1.3: 1e verdiep

2. Asbestvrije leien, van verbouwing na 2004	Geen asbest	-
3. Pleister mengstaal trappenhal	Geen asbest	-
3.1 Code: ZW-2024-3725-A2	Mengmonster	-
4. Pleister mengstaal muren	Geen asbest	-
4.1 Code: ZW-2024-4085-A1	Mengmonster	-

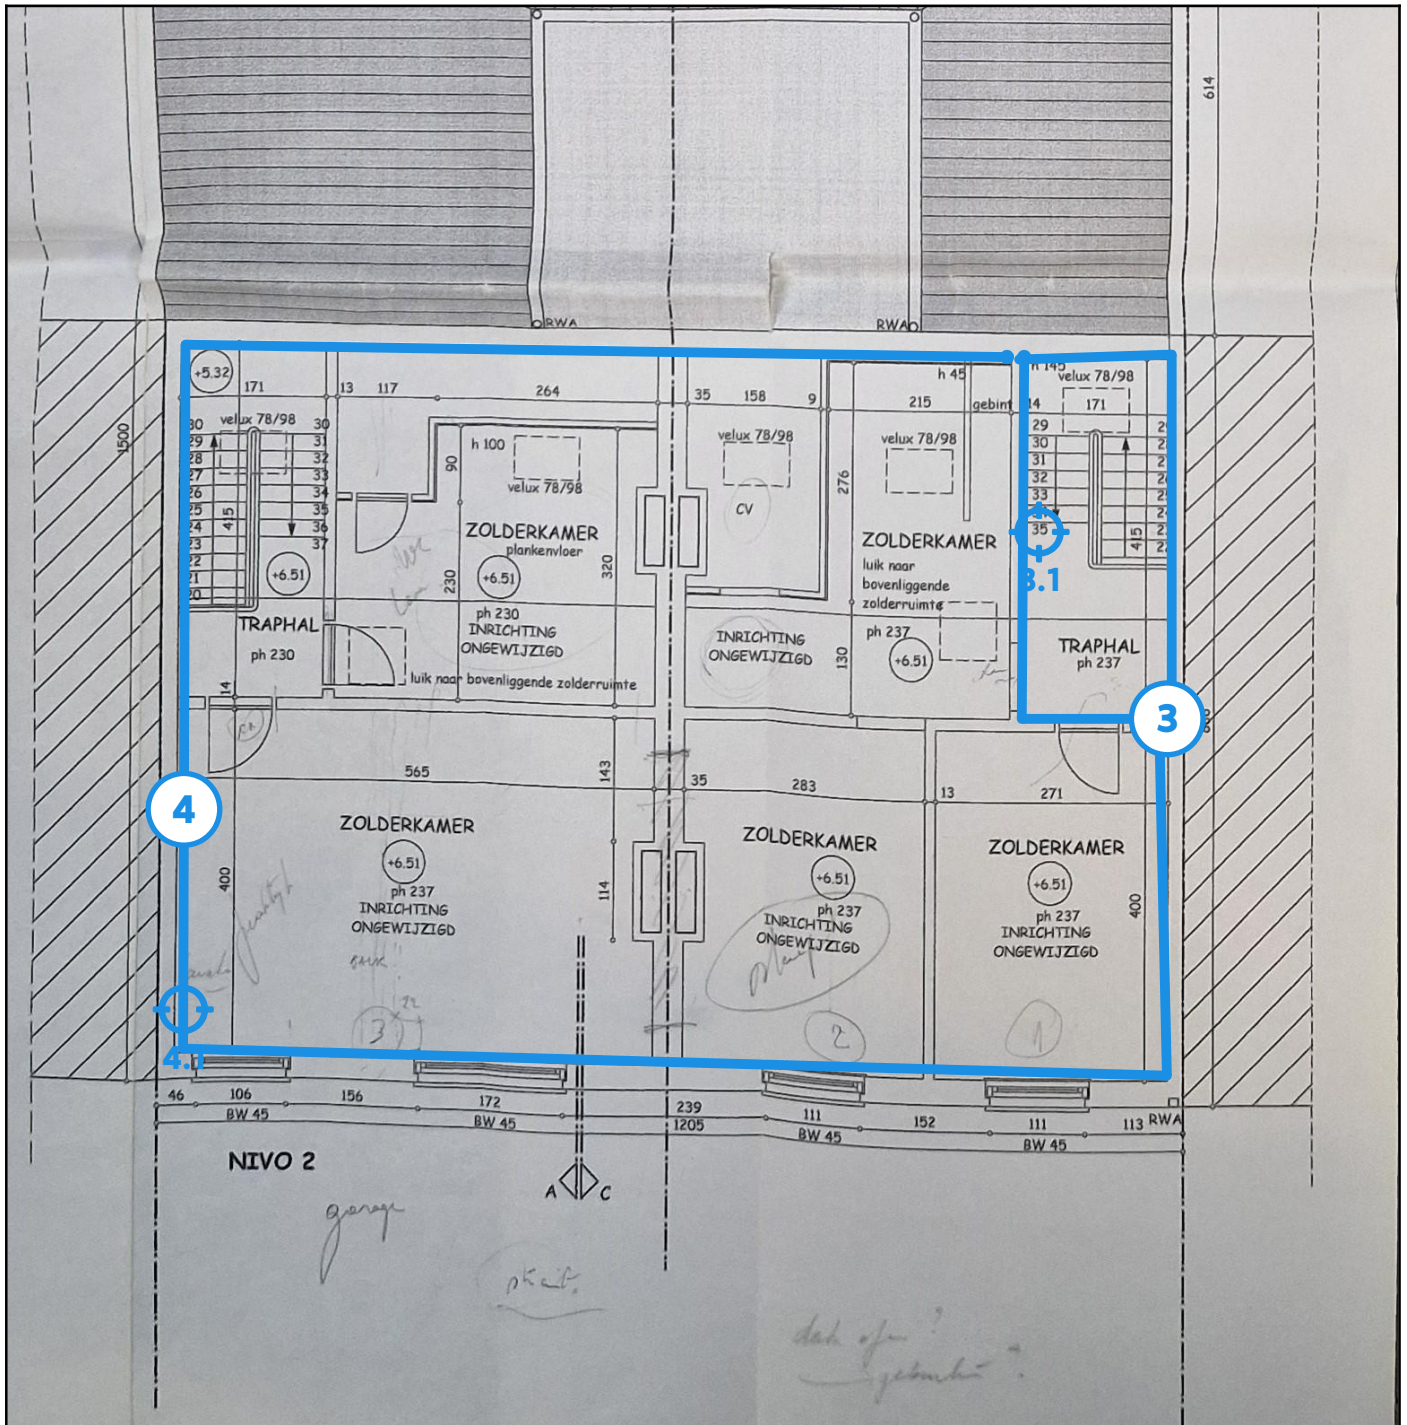
Plan 1.4: 2e verdiep

Beschrijving	Type	Actie
3. Pleister mengstaal trappenhall	Geen asbest	-
3.1 Code: ZW-2024-3725-A2	Mengmonster	-

4. Pleister mengstaal muren	Geen asbest	-
4.1 Code: ZW-2024-4085-A1	Mengmonster	-

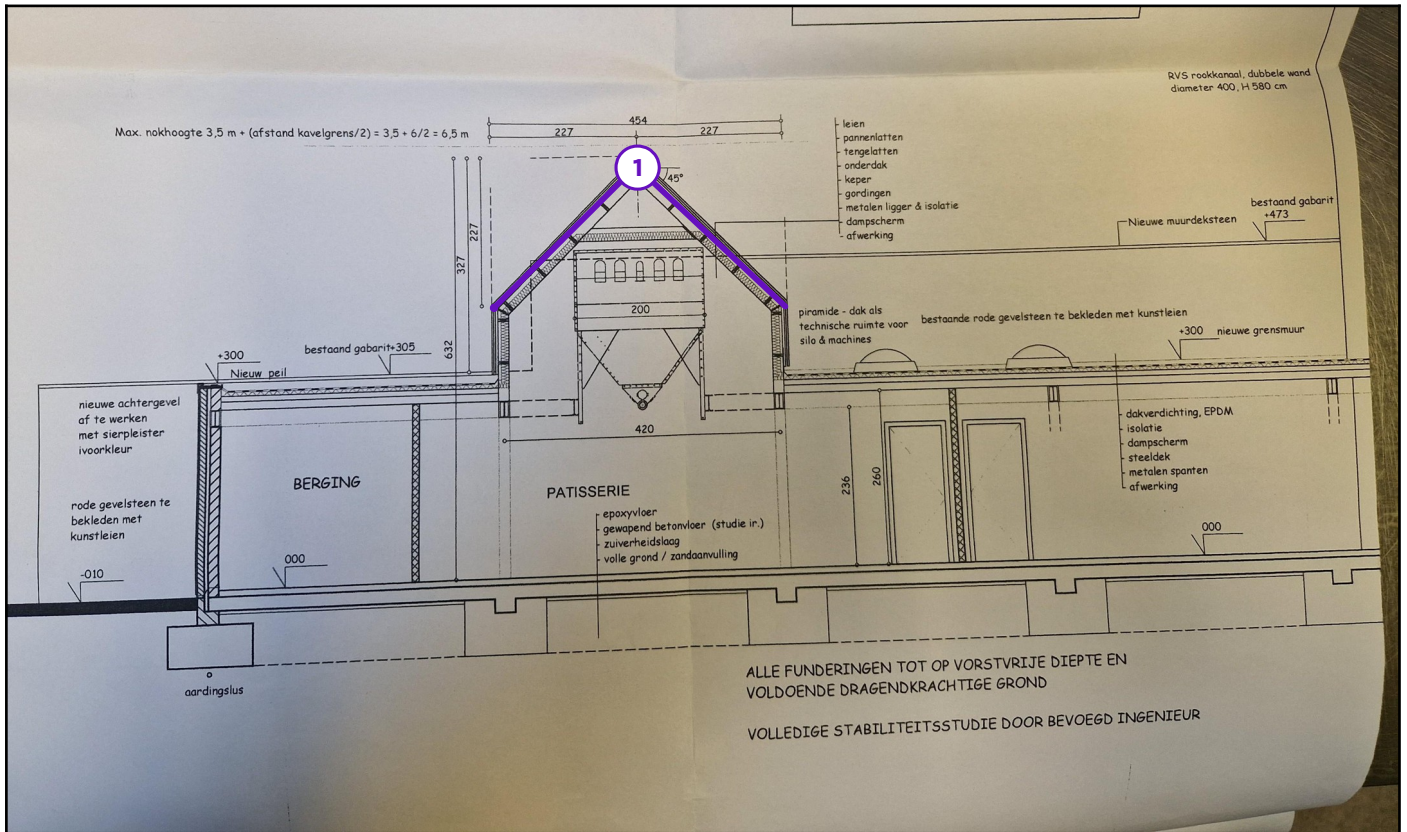
Plan 1.5: doorsnede

Beschrijving	Type	Actie
1. Geen asbesthoudende onderdak aanwezig	Advies	-

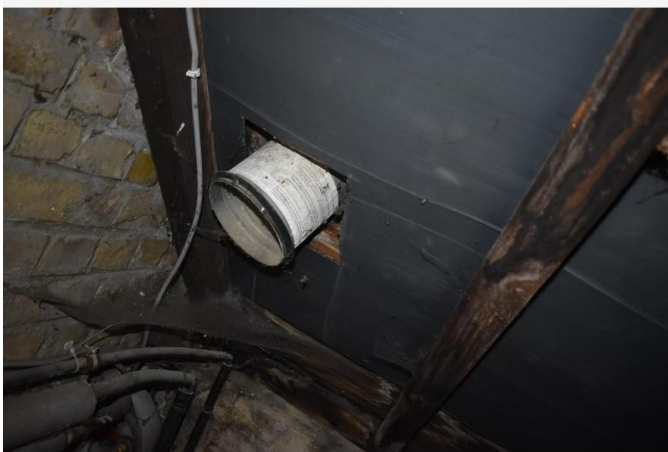
Vrije foto

Geen onderdak aanwezig.

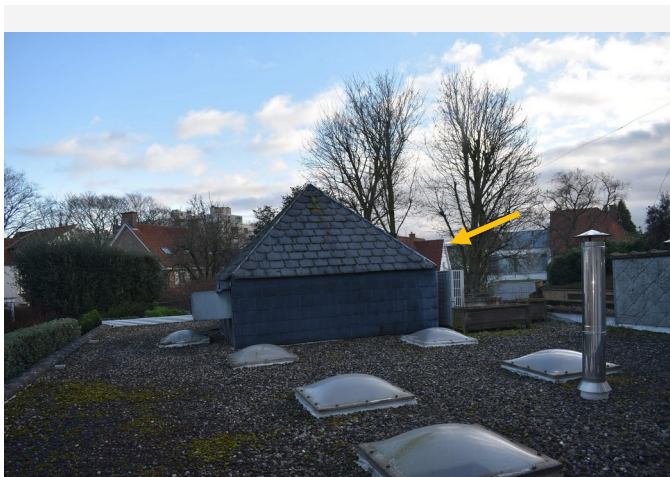
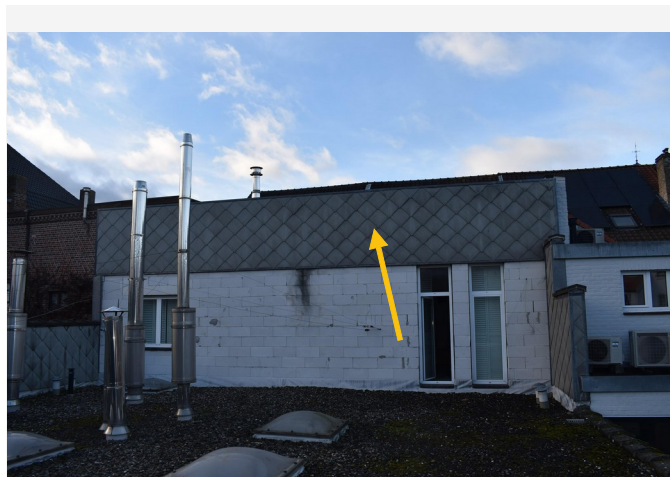
Geen asbest

Beschrijving	Asbestvrije leien, van verbouwing na 2004
Omgeving	Buiten
Primaire drager	Wand buitenschil
Bindmiddel van materiaal	Cement
Gebondenheid op basis van bindmiddel	Hecht
Hoeveelheid (oppervlakte - aantal)	• 50,00 m ² - 1 stuk
Totale oppervlakte	50,00 m ²
Identificatiemethode	Vaststelling met bewijsdocument, zonder monstername
Destructieve handeling voor identificatie	Nee
Opmerking	Gebouw volledig verbouwd in 2004, leien na 2004 aangebracht, zie bijgevoegde plannen architect als bewijsdocument.

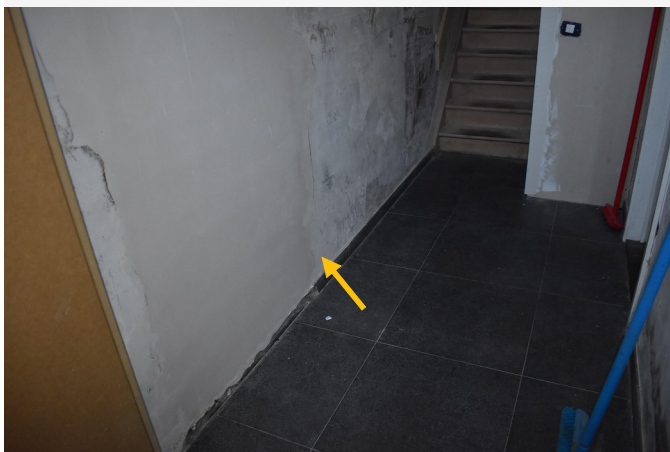
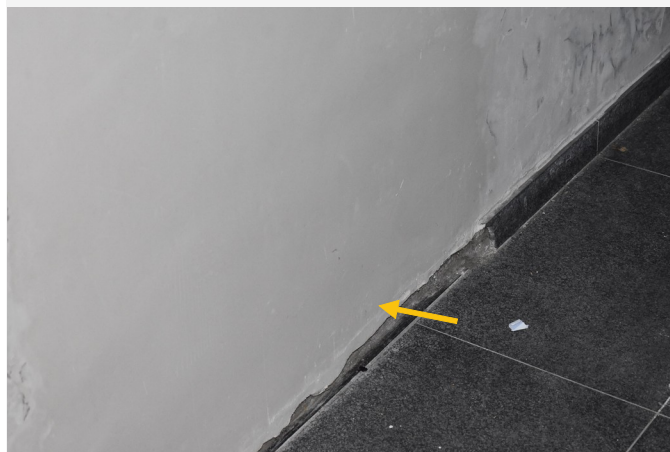
Geen asbest

#	Type	Referentie	Resultaat
3.1	Mengmonster	ZW-2024-3725-A2	Geen asbest

Beschrijving	Pleister mengstaal trappenhal
Omgeving	Binnen
Primaire drager	Binnenwand
Bindmiddel van materiaal	Gips - kalk
Gebondenheid op basis van bindmiddel	Niet-hechtgebonden
Hoeveelheid (oppervlakte - dikte - aantal)	• 180,00 m ² - 1,00 cm - 1 stuk
Totaal volume	1,80 m ³
Identificatiemethode	Vaststelling met monsternamen
Destructieve handeling voor identificatie	Nee
Opmerking	Pleister bevat geen asbest, oppervlakte is louter inschatting, dikte werd bepaald door gemiddelde dikte te nemen over de diverse genomen stalen in het gebouw.

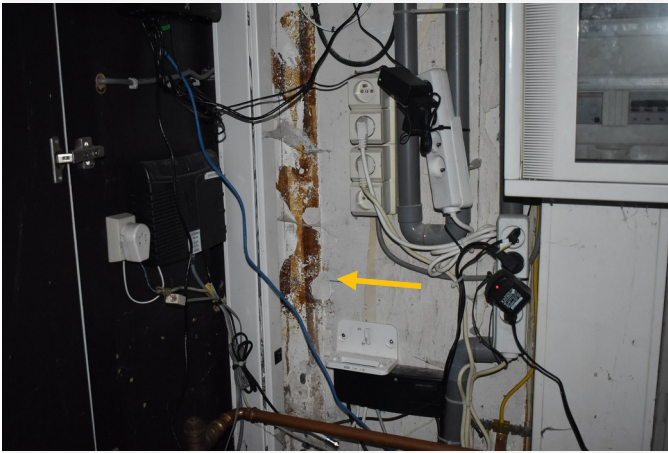
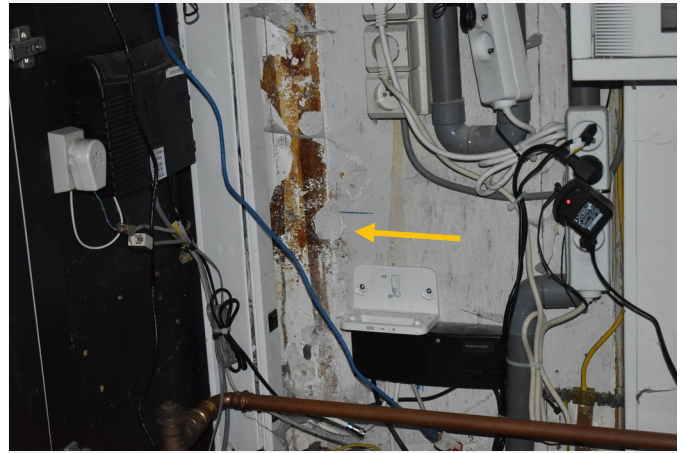
Fiche 4: Pleister mengstaal muren

Geen asbest

#	Type	Referentie	Resultaat
4.1	Mengmonster	ZW-2024-4085-A1	Geen asbest

Beschrijving	Pleister mengstaal muren
Omgeving	Binnen
Primaire drager	Binnenwand
Bindmiddel van materiaal	Gips - kalk
Gebondenheid op basis van bindmiddel	Niet-hechtgebonden
Hoeveelheid (oppervlakte - dikte - aantal)	• 350,00 m ² - 1,00 cm - 1 stuk
Totaal volume	3,50 m ³
Identificatiemethode	Vaststelling met monsternamen
Destructieve handeling voor identificatie	Nee
Opmerking	Pleister bevat geen asbest, oppervlakte is louter inschatting, dikte werd bepaald door gemiddelde dikte te nemen over de diverse genomen stalen in het gebouw.
