Asbestinventarisatetest

Franslaan 35C/0403, 8620 Nieuwpoort

Attestnummer : 20240912-000208.001

Uitgegeven op : 01.10.2024

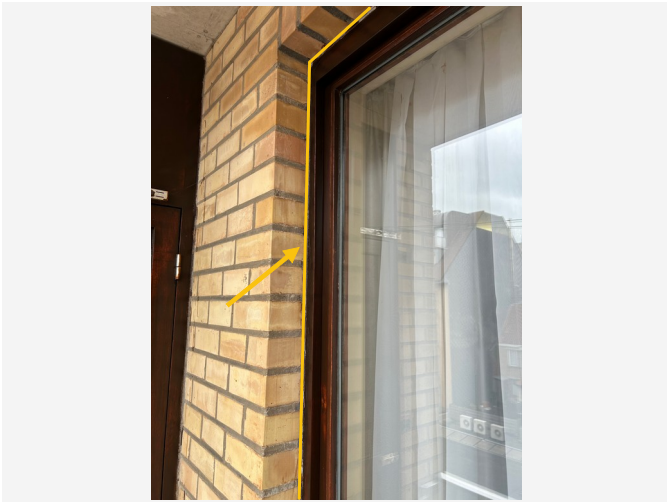
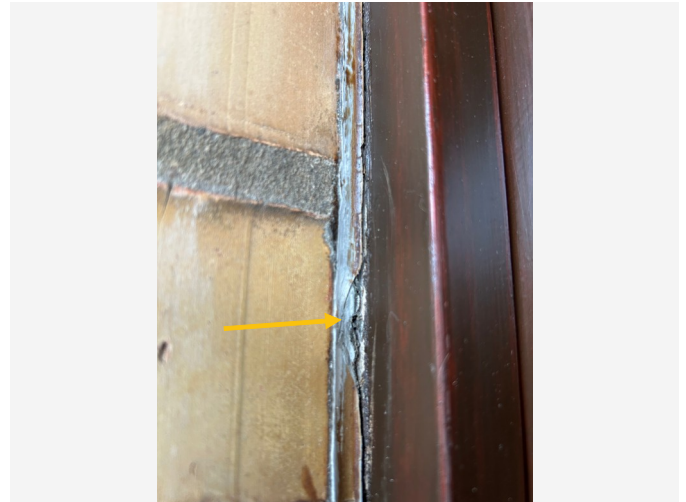
Het asbestmateriaal valt onder de mijlpaal van 2040.

Eindbeoordeling materiaalrisico	Laag materiaalrisico en/of verlaagde kans op vezelvrijgave
Opmerking	Er werd oude mastiek vastgesteld bij de ramen achteraan. De ramen aan de straatzijde zijn recent afgewerkt met silicone. Er kan niet worden vastgesteld of de oorspronkelijke laag volledig werd weggehaald. Mogelijk zijn er nog resten aanwezig onder de huidige laag.

Gebondenheid	Categorie 1: hechtgebonden in oorsprong
Asbestsoort (vezeltype)	Alleen chrysotiel
Asbestconcentratie	Laag (< 50%)
Afschermingsgraad van het gehele materiaal	Geheel of deels vrij aan de buitenlucht
Toestand van het materiaal	Licht beschadigd, licht verweerd. Intact calciumsilicaatmateriaal of categorie III 'gebondenheid'

#	Type	Referentie	Resultaat
1.1	Puntmonster	FRA ST5	Chrysotiel

Beschrijving	Mastiek achteraan aan de ramen
Omgeving	Buiten
Primaire drager	Wandopening verticaal (raam, deur, ...)
Asbestmateriaal	In-situ afwerkingslagen - Pasta, stopverf, voegsel, stopsel, vulsel, mastiek, katten, ...
Bindmiddel van asbestmateriaal	Kitten, mastiek, pasta
Gebondenheid op basis van bindmiddel	Hecht
Hoeveelheid (gewicht - aantal)	<ul style="list-style-type: none">• 2,00 kg - 2 stuks
Totaal gewicht	4,00 kg
Eenvoudig bereikbaar	Ja
Bevestigingswijze	<ul style="list-style-type: none">• Verlijmd, ingegoten, versmeerd
Identificatiemethode	Vaststelling met monstername
Destructieve handeling voor identificatie	Nee
Opmerking	Achteraan in de slaapkamers zijn de ramen afgedicht met een mastieklaag.

- Zorg voor een veilig beheer. Vermijd het beschadigen van het asbestmateriaal. Controleer de toestand jaarlijks op wijzigingen.
- Voer bijkomende staalname(s) uit.

- Eenvoudige handelingen: mag via doe-het-zelf of door werknemer(s) met opleidingsattest eenvoudige handelingen
Aan de ramen werd asbesthoudende mastiek vastgesteld. Het materiaal kan niet verwijderd worden door een particulier, omdat je bij verwijdering de toepassing verder zal beschadigen of vergruizen. Laten verwijderen door een aannemer met opleidingsattest eenvoudige handelingen of een erkend verwijderaar met een opleidingsattest van eenvoudige handelingen.

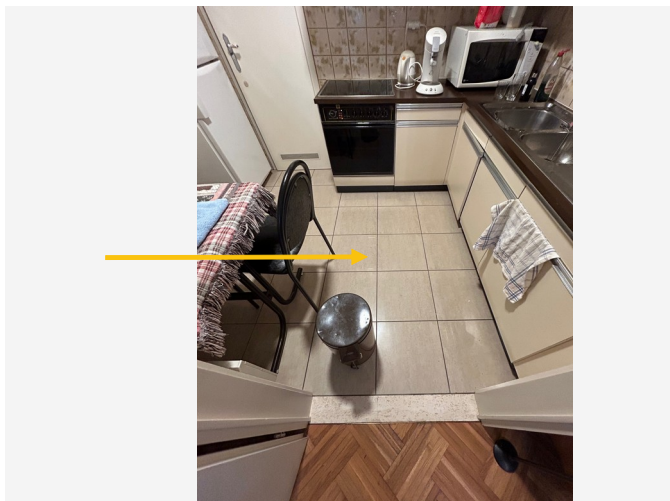
Fiche 2: Tegels op de vloer in keuken, badkamer, wc en nachthal

In de keuken, badkamer, nachthal en toilet zijn er tegels op de vloer. Deze zijn niet verdacht en in goede staat. Wat er onder deze tegels aanwezig is, kan niet worden vastgesteld zonder inherente schade aan te brengen.

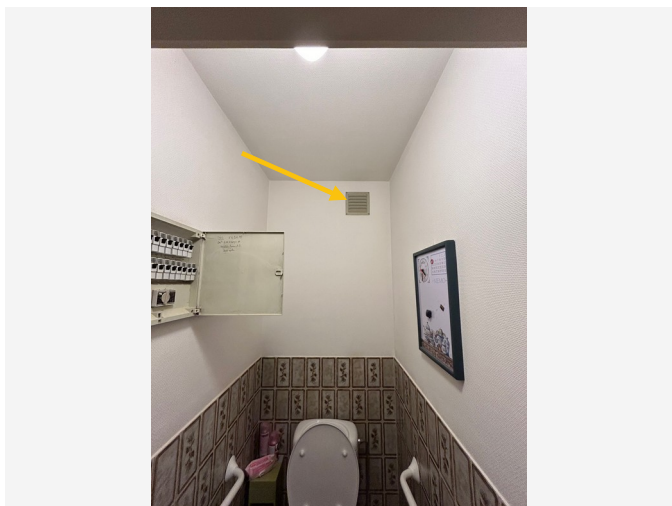
In het toilet en badkamer zijn er ventilatioeroosters aanwezig die uitgeven in een koker. Er kan niet onderzocht worden wat er zich in deze koker bevindt. Tevens behoort de koker tot de gemene delen en dient onderzocht te worden bij het onderzoek gemene delen.

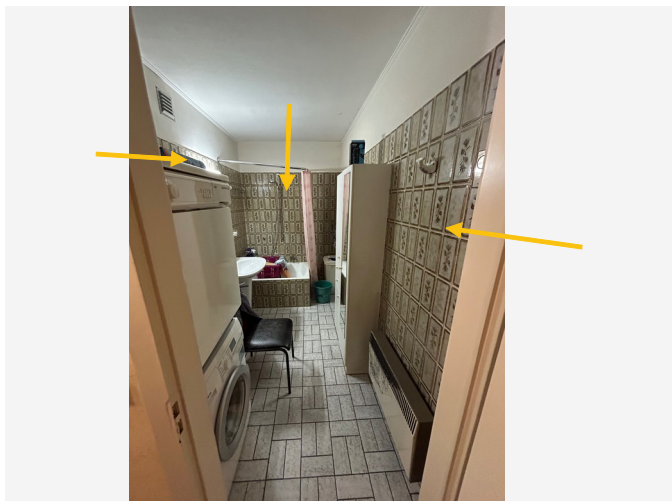
Fiche 4: Faiencetegels op de muur in badkamer, toilet en keuken

In de keuken, badkamer en toilet zijn er faiencetegels aanwezig op de muur. Deze zijn in perfecte staat en zonder schade. Bovendien zijn de tegels niet verdacht. Wat er zich onder deze tegels bevindt, kan niet worden vastgesteld zonder inherente schade aan te brengen.

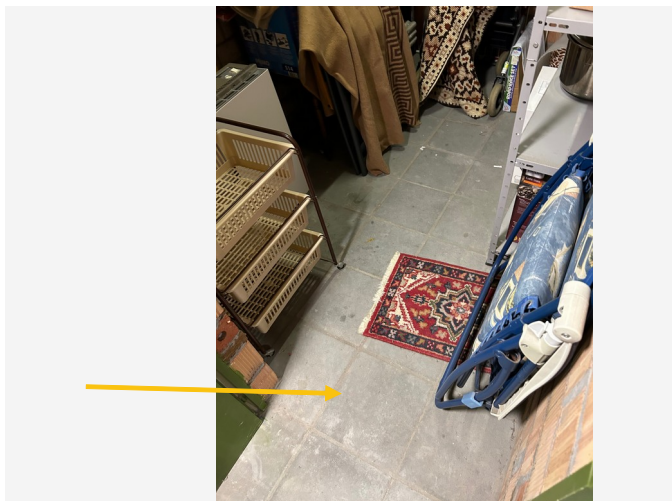
Fiche 5: Betonnen tegels op de vloer in de kelderberging

In de kelderberging zijn er betonnen vloertegels aanwezig. Deze vloer is niet verdacht. Wat er onder deze vloer zit, kan niet worden vastgesteld zonder schade aan te brengen.

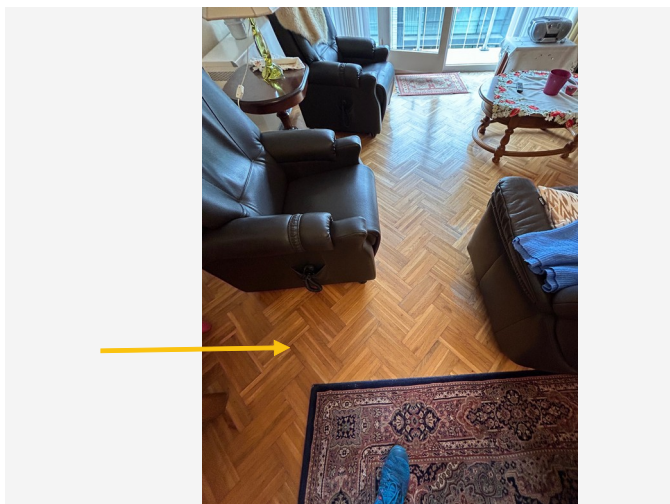
In de living is er een parketvloer aanwezig. Deze vloer is niet verdacht en in goede staat. Er kan niet worden vastgesteld wat er zich onder deze vloer bevindt, zonder inherente schade aan te brengen.

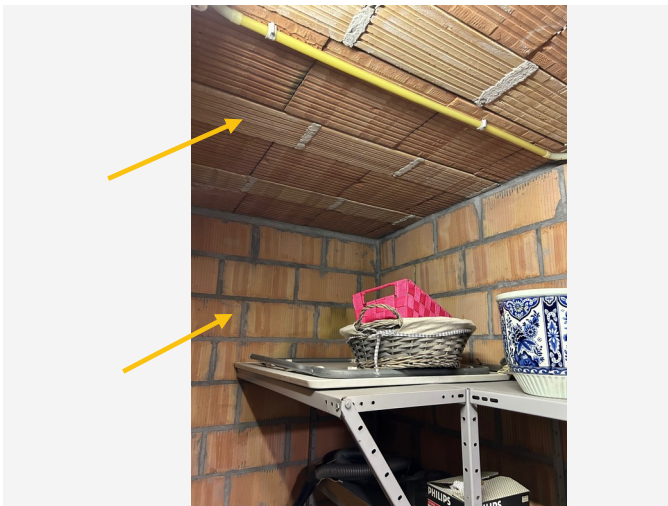
De muren en het plafond zijn opgetrokken in snelbouw bakstenen. Deze zijn niet verdacht.

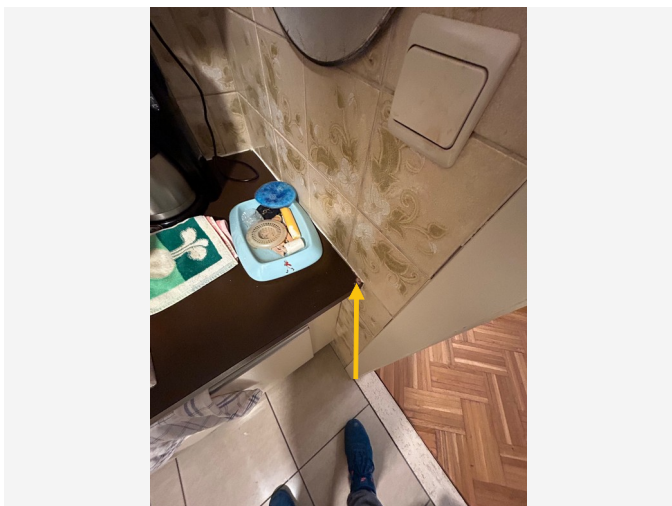
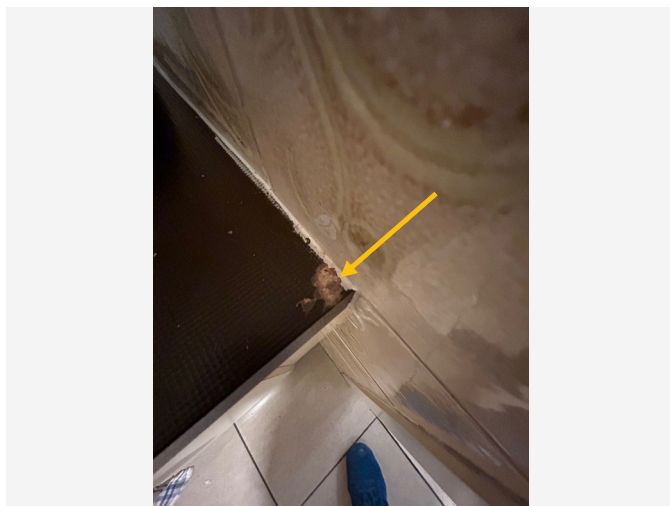
Geen asbest

#	Type	Referentie	Resultaat
8.1	Puntmonster	FRA ST7	Geen asbest

Beschrijving	Kunststof werkblad in de keuken
Omgeving	Binnen
Primaire drager	Inrichting (meubilair, ...)
Bindmiddel van materiaal	Kunststof of -hars
Gebondenheid op basis van bindmiddel	Hecht
Hoeveelheid (gewicht - aantal)	<ul style="list-style-type: none">• 25,00 kg - 1 stuk
Totaal gewicht	25,00 kg
Identificatiemethode	Vaststelling met monstername
Destructieve handeling voor identificatie	Nee

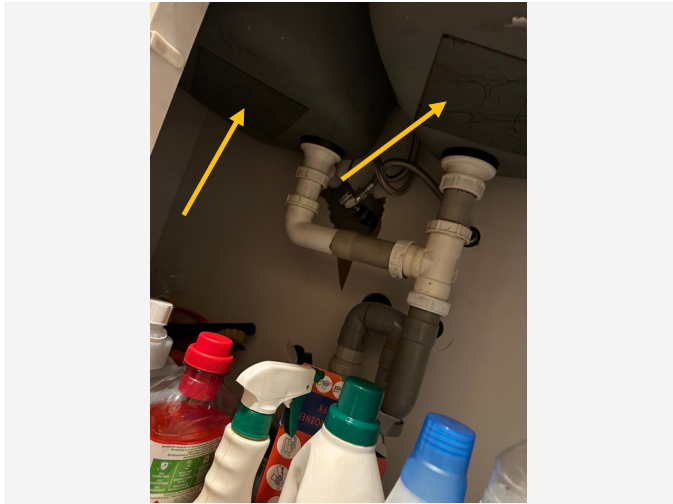
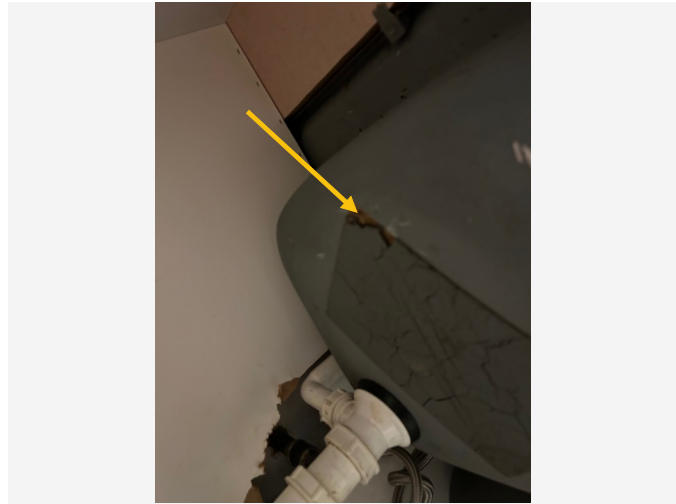
Fiche 9: Bekleding onderaan de spoelbakken in de keuken

Geen asbest

#	Type	Referentie	Resultaat
9.1	Puntmonster	FRA ST4	Geen asbest

Beschrijving	Bekleding onderaan de spoelbakken in de keuken
Omgeving	Binnen
Primaire drager	Sanitaire infrastructuur en uitrusting (toe- en afvoer)
Bindmiddel van materiaal	Bitumen (roofing, teer, asfalt)
Gebondenheid op basis van bindmiddel	Hecht
Hoeveelheid (oppervlakte - aantal)	<ul style="list-style-type: none">• 0,20 m² - 2 stuks
Totale oppervlakte	0,40 m ²
Identificatiemethode	Vaststelling met monsternamen
Destructieve handeling voor identificatie	Nee
Opmerking	Onderaan de spoelbakken in de keuken is er een trillaag aangebracht alsook coating.

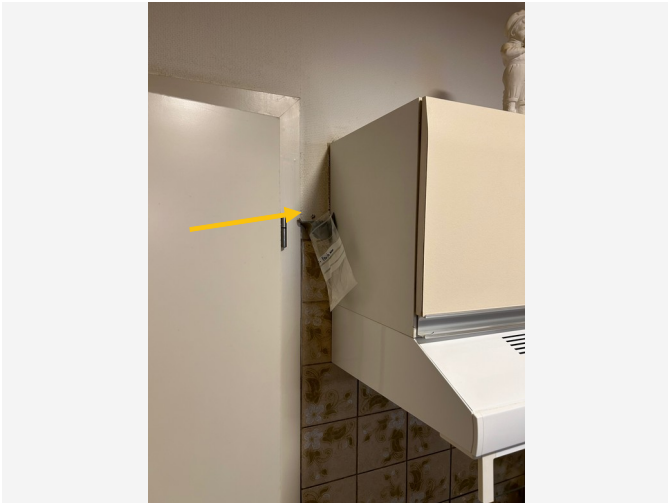
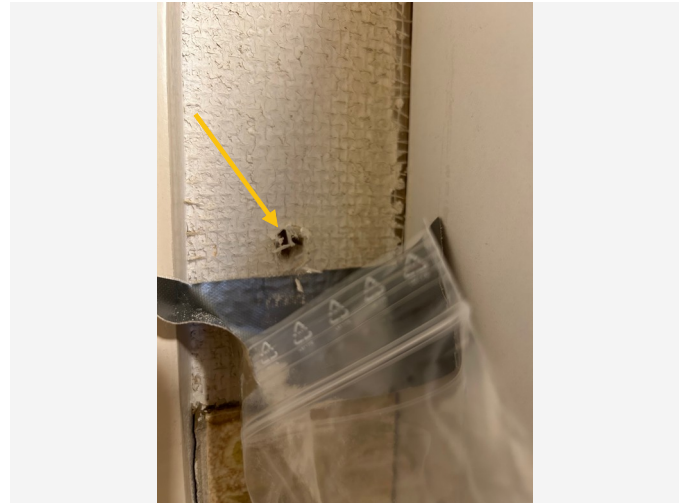
Geen asbest

#	Type	Referentie	Resultaat
10.1	Mengmonster	FRA ST1	Geen asbest

Beschrijving	Pleisterwerk muren
Omgeving	Binnen
Primaire drager	Binnenwand
Bindmiddel van materiaal	Gips - kalk
Gebondenheid op basis van bindmiddel	Niet-hechtgebonden
Hoeveelheid (oppervlakte - dikte - aantal)	• 195,00 m ² - 1,00 cm - 1 stuk
Totaal volume	1,95 m ³
Identificatiemethode	Vaststelling met monsternamen
Destructieve handeling voor identificatie	Nee
Opmerking	<ul style="list-style-type: none">- individuele ruimte: slaapkamer, berging- natte ruimte: keuken- trappenhal: niet aanwezig- stookruimte: niet aanwezig

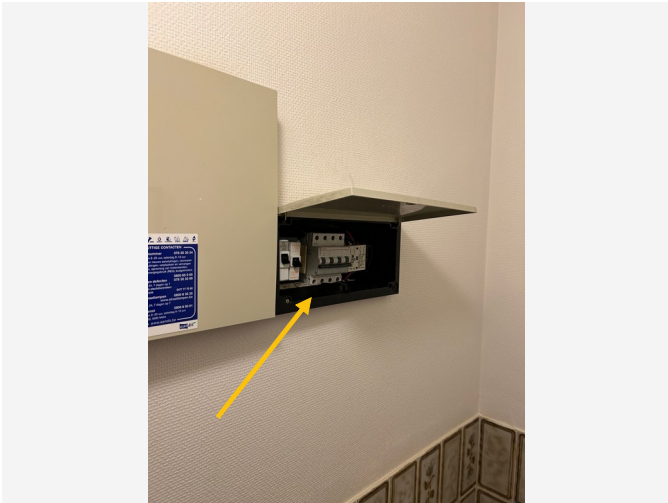
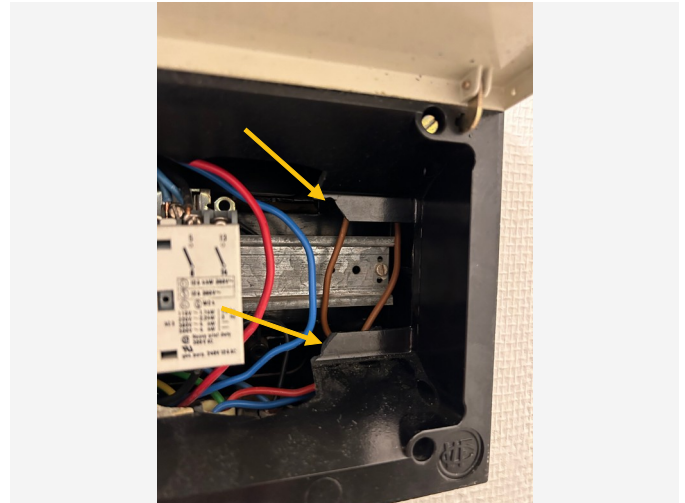
Geen asbest

#	Type	Referentie	Resultaat
11.1	Puntmonster	FRA ST6	Geen asbest

Beschrijving	Bakeliet elektriciteiskast in het toilet
Omgeving	Binnen
Primaire drager	Communicatie en elektrische infrastructuur en uitrusting
Bindmiddel van materiaal	Kunststof of -hars
Gebondenheid op basis van bindmiddel	Hecht
Hoeveelheid (oppervlakte - dikte - aantal)	• 0,20 m ² - 0,50 cm - 1 stuk
Totaal volume	0,001 m ³
Identificatiemethode	Vaststelling met monsternamen
Destructieve handeling voor identificatie	Nee
Opmerking	In het toilet is er een oude zekeringskast in bakeliet aanwezig. Er kunnen in deze zekeringskast ook asbesttoepassingen aanwezig zijn aan de binnenkant. Dit kon echter niet onderzocht worden. Er werd wel een staalgenomen van de bakeliet in akkoord met de eigenaar.

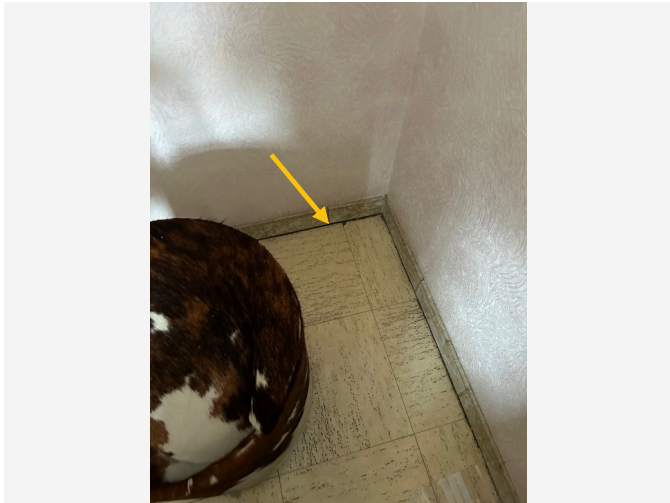
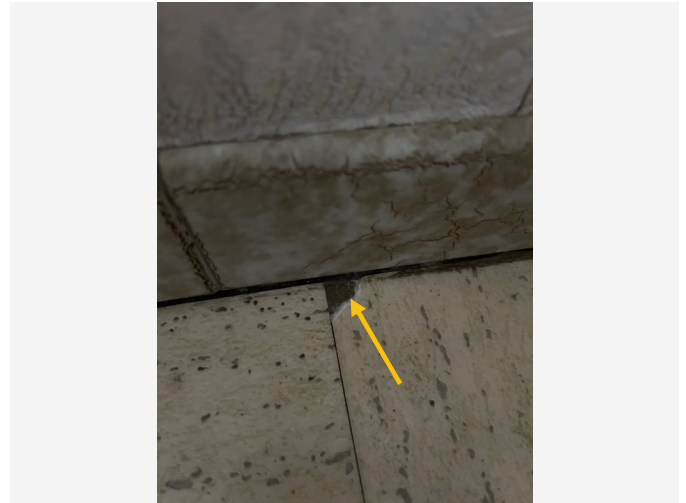
Geen asbest

#	Type	Referentie	Resultaat
12.1	Puntmonster	FRA ST3	Geen asbest

Beschrijving	Vinyltegels in de slaapkamers
Omgeving	Binnen
Primaire drager	Vloer
Bindmiddel van materiaal	Kunststof of -hars
Gebondenheid op basis van bindmiddel	Hecht
Hoeveelheid (oppervlakte - aantal)	• 28,00 m ² - 1 stuk
Totale oppervlakte	28,00 m ²
Identificatiemethode	Vaststelling met monstername
Destructieve handeling voor identificatie	Nee
Opmerking	In de beide slaapkamers zijn er vinyltegels aanwezig op de vloer.

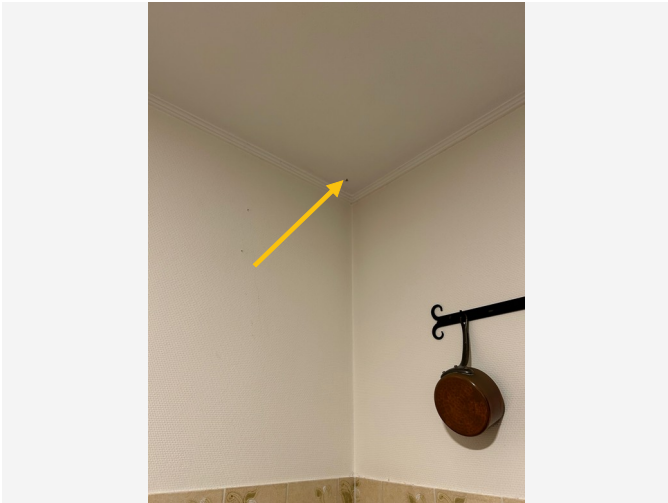
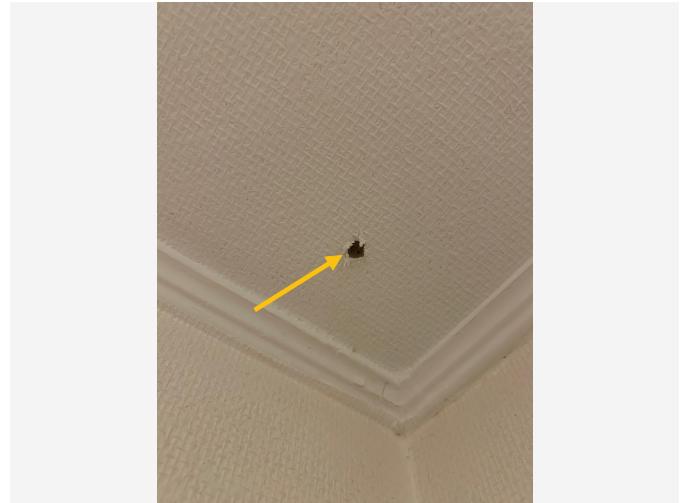
Fiche 13: Pleisterwerk plafond

Geen asbest

#	Type	Referentie	Resultaat
13.1	Mengmonster	FRA ST2	Geen asbest

Beschrijving	Pleisterwerk plafond
Omgeving	Binnen
Primaire drager	Plafond
Bindmiddel van materiaal	Gips - kalk
Gebondenheid op basis van bindmiddel	Niet-hechtgebonden
Hoeveelheid (oppervlakte - dikte - aantal)	• 97,00 m ² - 1,00 cm - 1 stuk
Totaal volume	0,97 m ³
Identificatiemethode	Vaststelling met monsternamen
Destructieve handeling voor identificatie	Nee
Opmerking	<ul style="list-style-type: none">- individuele ruimte: berging en slaapkamer 1- natte ruimte: keuken- trappenhal: niet aanwezig- stookruimte: niet aanwezig
