# Asbestinventarisatetest

Dorpsstraat 4, 8630 Veurne

Attestnummer : 20260512-000496.000

# Zone 1: Hoofdgebouw

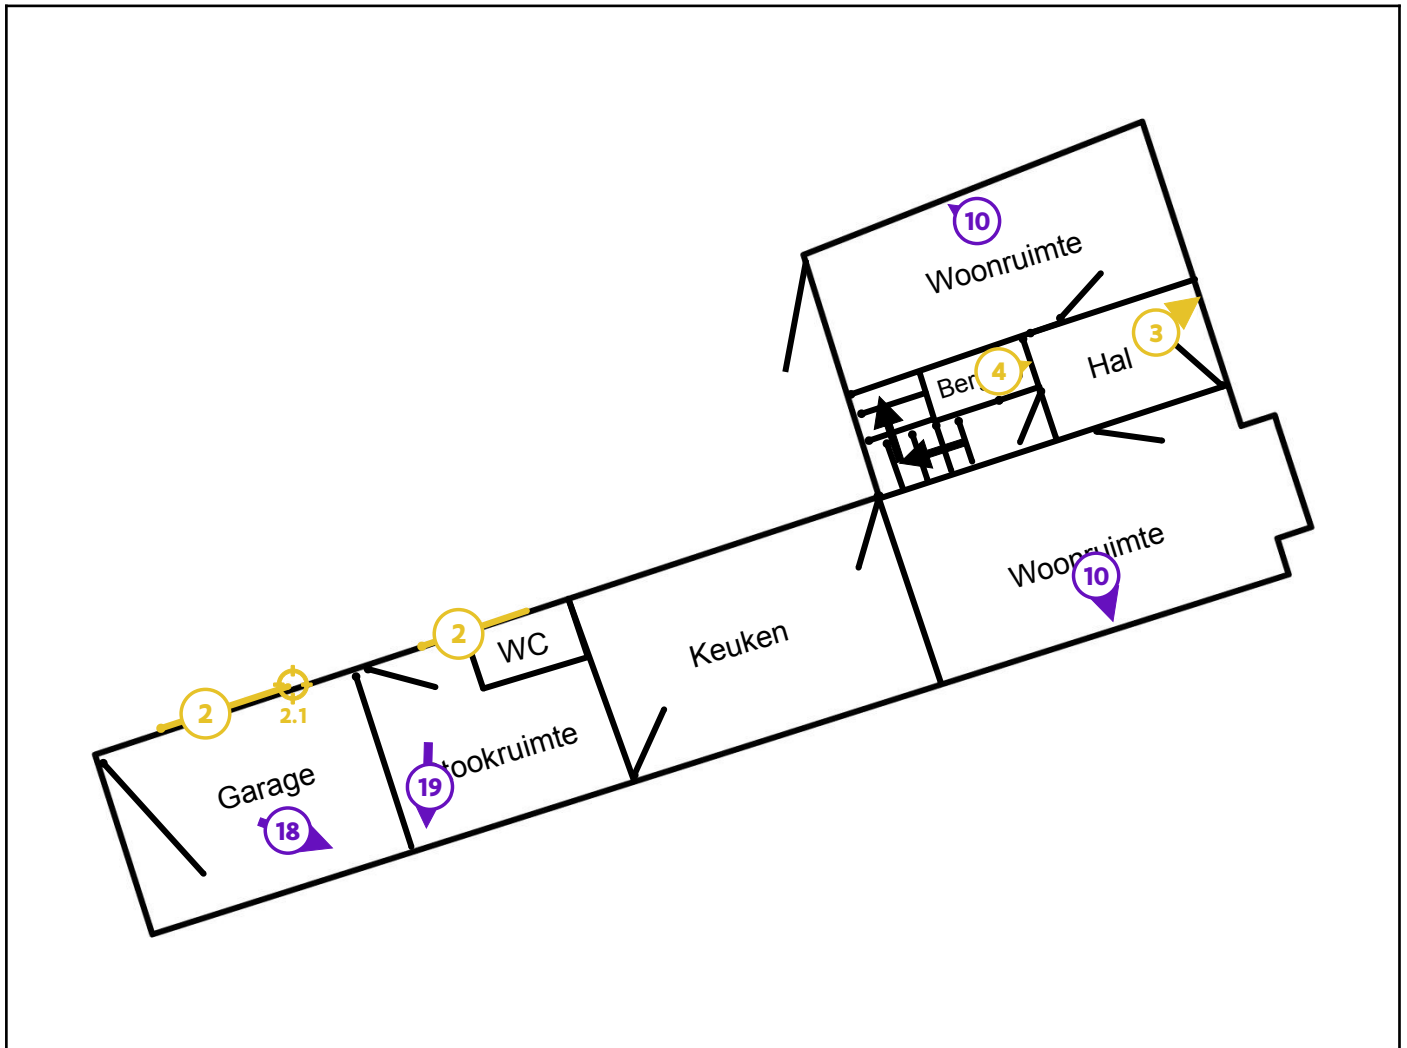
# Plan 1.1: Gelijkvloers

Beschrijving	Type	Actie
2. Massal vensterbanken	Asbestmateriaal	Zorgvuldig beheren
2.1 Code: 12360	Puntmonster	-
3. Bakeliet - teller elektriciteit	Asbestmateriaal	Zorgvuldig beheren
4. Bakeliet lamphouder	Asbestmateriaal	Zorgvuldig beheren
10. Rookkanaal binnen	Advies	-
18. Mazouttank	Overige ruimte of materiaal	-

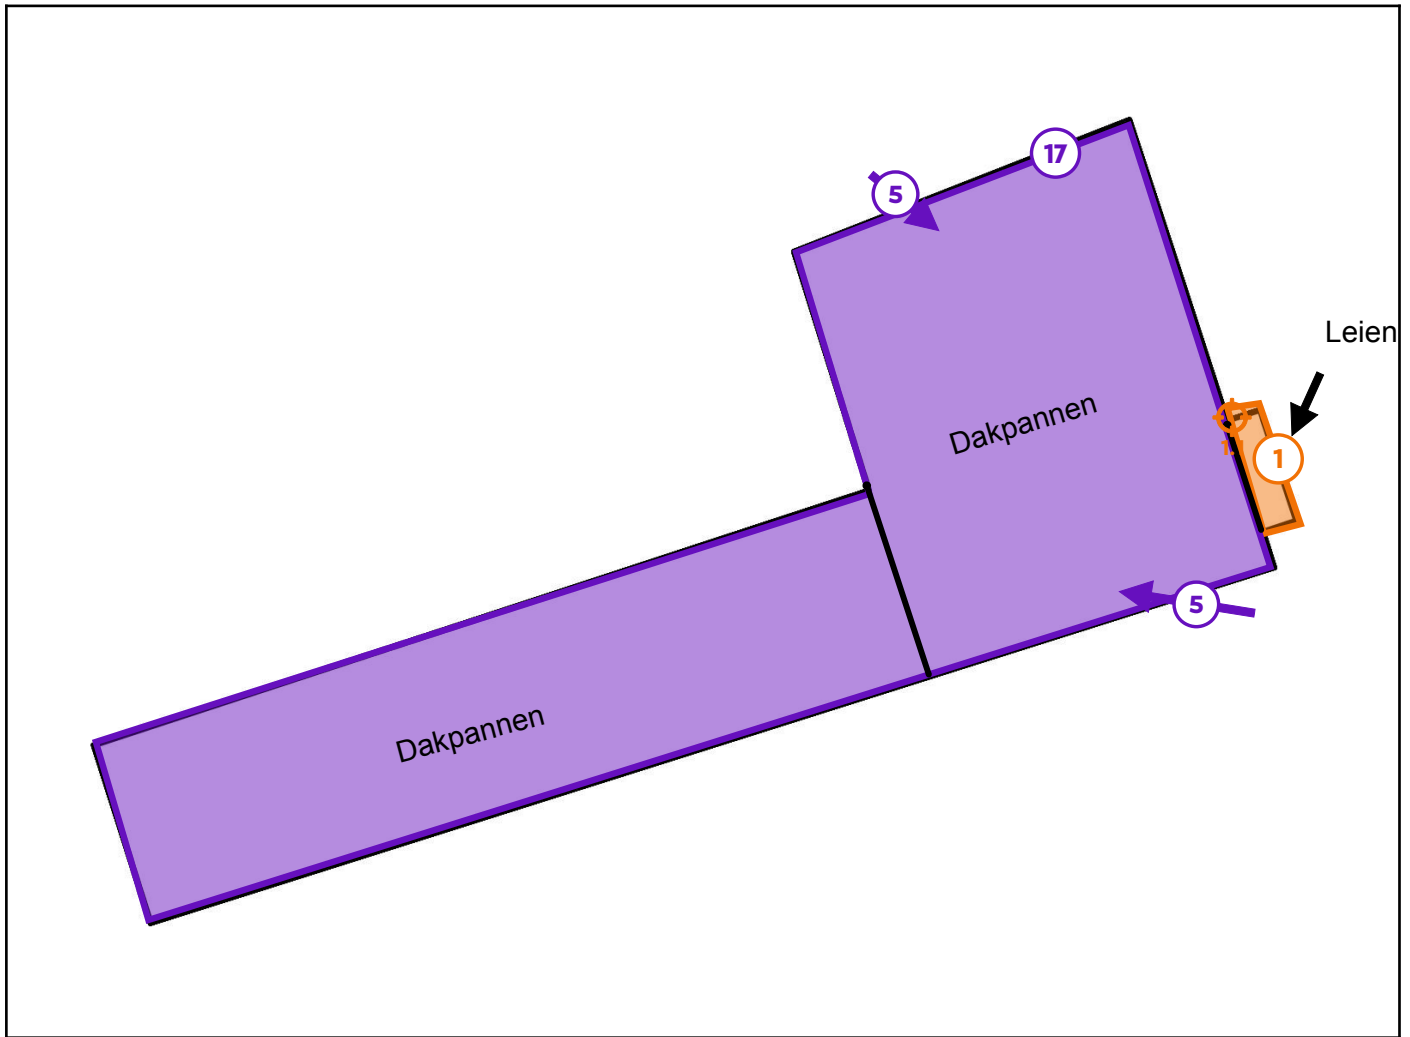
## Plan 1.12: Dakenplan

Beschrijving	Type	Actie
1. Leien dak	Asbestmateriaal	<b>Verwijderen</b>
1.1 Code: 12358	Puntmonster	-
5. Schoorsteen	Beperking	-
17. Dakbedekking in dakpannen	Overige ruimte of materiaal	-

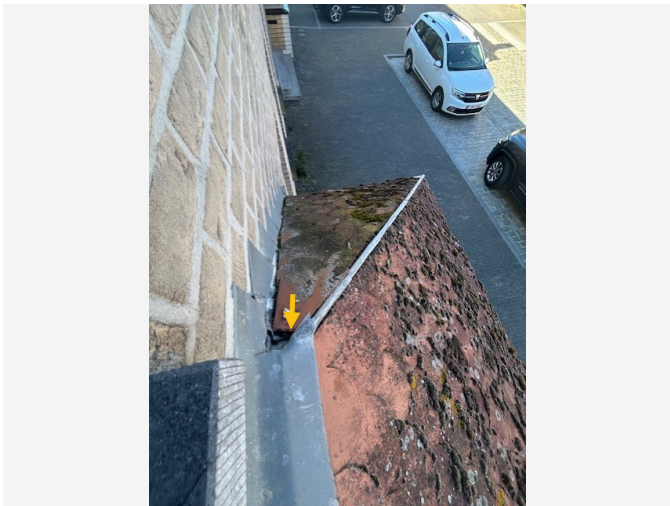
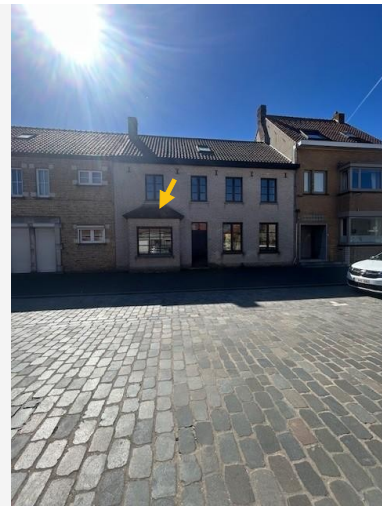
Het asbestmateriaal valt onder de mijlpaal van 2034.

Eindbeoordeling materiaalrisico	Laag materiaalrisico en/of verlaagde kans op vezelvrijgave
---------------------------------	--

Gebondenheid	Categorie 1: hechtgebonden in oorsprong
Asbestsoort (vezeltype)	Alleen chrysotiel aanwezig
Asbestconcentratie	Laag (< 50%)
Afschermingsgraad van het gehele materiaal	Geheel of deels vrij aan de buitenlucht, maar geen contact met binnenlucht
Toestand van het materiaal	Licht beschadigd, licht verweerd. Intacte calciumsilicaatplaat of materiaal met categorie 3-gebondenheid

#	Type	Referentie	Resultaat
1.1	Puntmonster	12358	Chrysotiel

Beschrijving	Leien dak
Omgeving	Buiten
Primaire drager	Schuin dak
Asbestmateriaal	Dak- en gevelbekleding - Lei, shingle
Bindmiddel van asbestmateriaal	Cement
Gebondenheid op basis van bindmiddel	Hecht
Hoeveelheid (oppervlakte - aantal)	<ul style="list-style-type: none"><li>• 6,00 m<sup>2</sup> - 1 stuk</li></ul>
Totale oppervlakte	6,00 m <sup>2</sup>
Eenvoudig bereikbaar	Ja
Bevestigingswijze	<ul style="list-style-type: none"><li>• Genageld, geniet</li></ul>
Identificatiemethode	Een monstername door de asbestdeskundige met laboanalyse door een asbestlabo.
Destructieve handeling voor identificatie	Nee
Opmerking	De hoeveelheid is een zo nauwkeurig mogelijke opmeting, waar evenwel kleine afwijkingen op mogelijk zijn.

Verwijderen

- Zorg voor een veilig beheer. Vermijd het beschadigen van het asbestmateriaal. Controleer de toestand jaarlijks op wijzigingen.
- Hemelwater dat afspoelt van asbestcement daken of gevels kan asbestdeeltjes bevatten. Gebruik het enkel voor gesloten circuits (bv. spoelen toiletten). Reinig na het vervangen van het dak of de gevel de dakgoten en regenwaterput of -ton om asbesthoudend sediment of slib te verwijderen

- Eenvoudige handelingen: mag via doe-het-zelf of door werknemer(s) met opleidingsattest eenvoudige handelingen  
Deze toepassing mag door een aannemer die over een opleidingsattest eenvoudige handelingen beschikt of door een particulier (doe-het-zelver), verwijderd worden indien er geen verhoogd risico op vrijgave van asbestvezels (max. concentratie 0,01 vezels/cm<sup>3</sup> - CODEX Art. VI.3-54) ontstaat en de toepassing voorafgaand wordt gefixeerd/bevochtigd. De individuele elementen moeten zonder machinale werktuigen (boormachine, slijpschijf, hogedrukreiniger) en zonder breken of gooien een voor een losgemaakt worden en dubbel en luchtdicht verpakt afgevoerd worden naar een erkend afvalpunt (recyclagepark). Daar moeten ze voorzichtig in de container voor asbestafval worden gelegd. Op het recyclagepark worden uitsluitend hechtgebonden asbestmaterialen aanvaard. Niet-hechtgebonden asbestmaterialen kunnen enkel bij een erkend

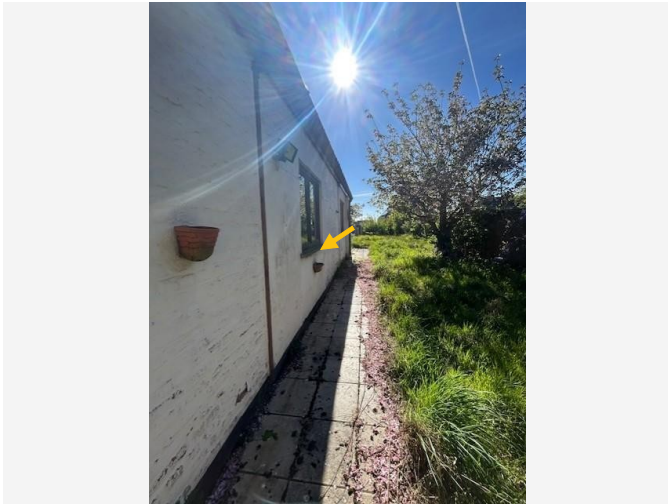
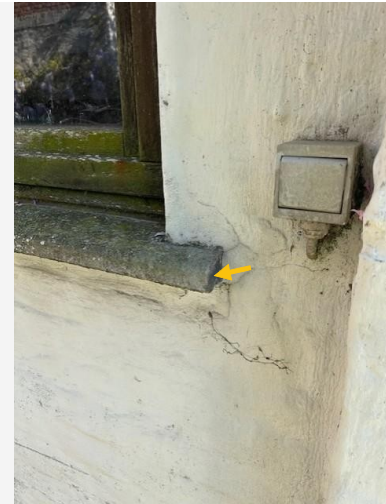
Het asbestmateriaal valt onder de mijlpaal van 2040.

Eindbeoordeling materiaalrisico	Laag materiaalrisico en/of verlaagde kans op vezelvrijgave
---------------------------------	--

Gebondenheid	Categorie 1: hechtgebonden in oorsprong
Asbestsoort (vezeltype)	Alleen chrysotiel aanwezig
Asbestconcentratie	Laag (< 50%)
Afschermingsgraad van het gehele materiaal	Geheel of deels vrij aan de binnenlucht, maar geen contact met binnenluchtstromen
Toestand van het materiaal	Licht beschadigd, licht verweerd. Intacte calciumsilicaatplaat of materiaal met categorie 3-gebondenheid

#	Type	Referentie	Resultaat
2.1	Puntmonster	12360	Chrysotiel

<b>Beschrijving</b>	Massal vensterbanken
<b>Omgeving</b>	Buiten
<b>Primaire drager</b>	Wandopening verticaal (raam, deur, ...)
<b>Asbestmateriaal</b>	Plaat, paneel, tablet - Type Massal
<b>Bindmiddel van asbestmateriaal</b>	Cement
<b>Gebondenheid op basis van bindmiddel</b>	Hecht
<b>Hoeveelheid (oppervlakte - dikte - aantal)</b>	<ul style="list-style-type: none"><li>• 0,30 m<sup>2</sup> - 2,00 cm - 2 stuks</li></ul>
<b>Totaal volume</b>	0,012 m <sup>3</sup>
<b>Eenvoudig bereikbaar</b>	Ja
<b>Bevestigingswijze</b>	<ul style="list-style-type: none"><li>• Verlijmd, ingegoten, versmeerd</li></ul>
<b>Identificatiemethode</b>	Een monstername door de asbestdeskundige met laboanalyse door een asbestlabo.
<b>Destructieve handeling voor identificatie</b>	Nee
<b>Opmerking</b>	De hoeveelheid is een zo nauwkeurig mogelijke opmeting, waar evenwel kleine afwijkingen op mogelijk zijn.

Zorgvuldig beheren

- Zorg voor een veilig beheer. Vermijd het beschadigen van het asbestmateriaal. Controleer de toestand jaarlijks op wijzigingen.

- Eenvoudige handelingen: mag via doe-het-zelf of door werknemer(s) met opleidingsattest eenvoudige handelingen  
Deze toepassing mag door een aannemer die over een opleidingsattest eenvoudige handelingen beschikt of door een particulier (doe-het-zelver), verwijderd worden indien er geen verhoogd risico op vrijgave van asbestvezels (max. concentratie 0,01 vezels/cm<sup>3</sup> - CODEX Art. VI.3-54) ontstaat en de toepassing voorafgaand wordt gefixeerd/bevochtigd. De individuele elementen moeten zonder machinale werktuigen (boormachine, slijpschijf, hogedrukreiniger) en zonder breken of gooien een voor een losgemaakt worden en dubbel en luchtdicht verpakt afgevoerd worden naar een erkend afvalpunt (recyclagepark). Daar moeten ze voorzichtig in de container voor asbestafval worden gelegd. Op het recyclagepark worden uitsluitend hechtgebonden asbestmaterialen aanvaard. Niet-hechtgebonden asbestmaterialen kunnen enkel bij een erkend asbestverwijderaar of asbestafvalverwerker worden aangeboden.

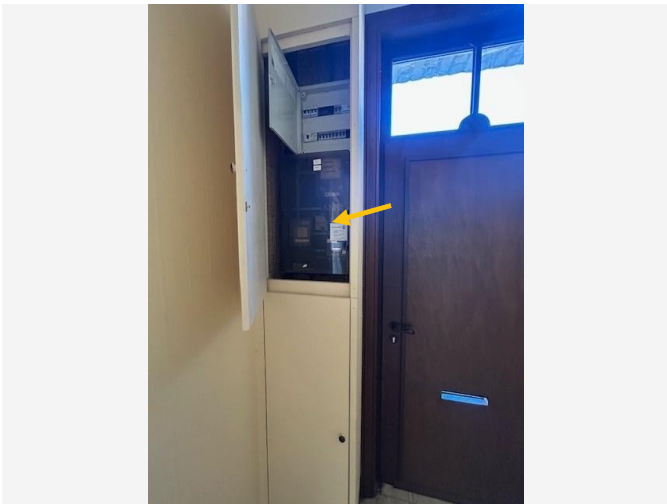
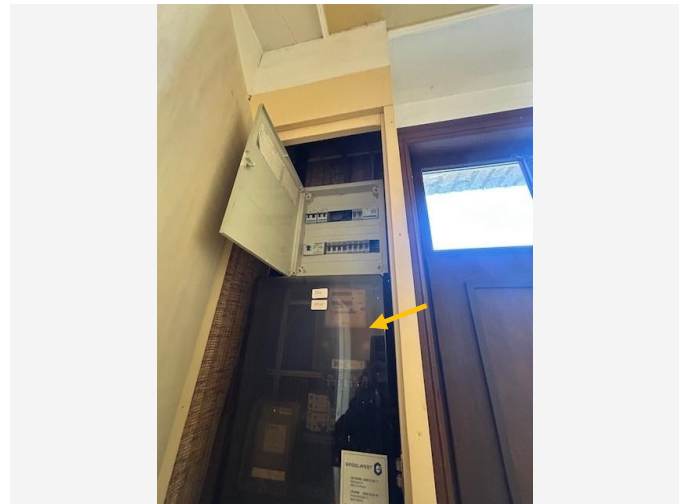
Het asbestmateriaal valt onder de mijlpaal van 2040.

Eindbeoordeling materiaalrisico	Zeer laag materiaalrisico en/of zeer lage kans op vezelvrijgave
---------------------------------	---

Gebondenheid	Categorie 1: hechtgebonden in oorsprong
Asbestsoort (vezeltype)	Crocidoliet aanwezig
Asbestconcentratie	Laag (< 50%)
Afschermingsgraad van het gehele materiaal	Stootvaste afscherming of omkasting
Toestand van het materiaal	Onbeschadigd, niet verweerd

Beschrijving	Bakeliet - teller elektriciteit
Omgeving	Binnen
Primaire drager	Communicatie en elektrische infrastructuur en uitrusting
Asbestmateriaal	Plaat, paneel, tablet - Type Bakeliet
Bindmiddel van asbestmateriaal	Kunststof of -hars
Gebondenheid op basis van bindmiddel	Hecht
Hoeveelheid (oppervlakte - dikte - aantal)	<ul style="list-style-type: none"><li>• 0,30 m<sup>2</sup> - 1,00 cm - 1 stuk</li></ul>
Totaal volume	0,003 m <sup>3</sup>
Eenvoudig bereikbaar	Ja
Bevestigingswijze	<ul style="list-style-type: none"><li>• Geklemd</li><li>• Geschroefd</li></ul>
Identificatiemethode	<p>De asbestdeskundige beoordeelt het materiaal als asbestverdacht en dus asbesthoudend, en dit zonder monstername.</p> <p>Motivatie: De materialen behoren niet toe aan de eigenaar voor wie de asbestdeskundige de asbestinventaris uitvoert.</p>
Destructieve handeling voor identificatie	Nee
Opmerking	De hoeveelheid is een zo nauwkeurig mogelijke opmeting, waar evenwel kleine afwijkingen op mogelijk zijn.

Zorgvuldig beheren

- Zorg voor een veilig beheer. Vermijd het beschadigen van het asbestmateriaal. Controleer de toestand jaarlijks op wijzigingen.

- Eenvoudige handelingen: mag via doe-het-zelf of door werknemer(s) met opleidingsattest eenvoudige handelingen  
De elektrische teller is eigendom van uw netbeheerder en mag niet zonder meer door derden worden verwijderd of gemanipuleerd. Wend u tot uw netbeheerder voor meer informatie. Het materiaal moet volledig gefixeerd kunnen worden voor de verwijdering. Als dit materiaal kan verwijderd worden zonder te breken, scheuren, beschadigen... en het asbest gefixeerd is, dan kan dit met eenvoudige handelingen. Vermijd stofvorming op elk moment van de werken. Het gebruik van sneldraaiende werktuigen (boormachine, slijpschijf, hogedrukreiniger...) is verboden. Zorg voor gepaste persoonlijke beschermingsmiddelen: minimaal FFP3-mondmasker (EN 149), wegwerpoverall met kap (minimaal Cat III, type 5/6), wegwerphandschoenen en overschoenen of afspoelbaar schoeisel. Afval: Een recyclagepark aanvaardt geen niet-hechtgebonden asbestafval. Het niet-hechtgebonden asbestafval dubbel verpakt afvoeren via een geregistreerd asbestinzamelaar (link: OVAM Webloket Registraties) of via een erkende asbestverwijderaar (link: [www.werk.belgie.be](http://www.werk.belgie.be) -Erkenningen). Bewaar bewijsdocumenten van de asbestverwijdering (facturen, werkplannen, foto's, afgiftebewijzen afval, vrijgavemetingen...) met het oog op een aanpassing van het

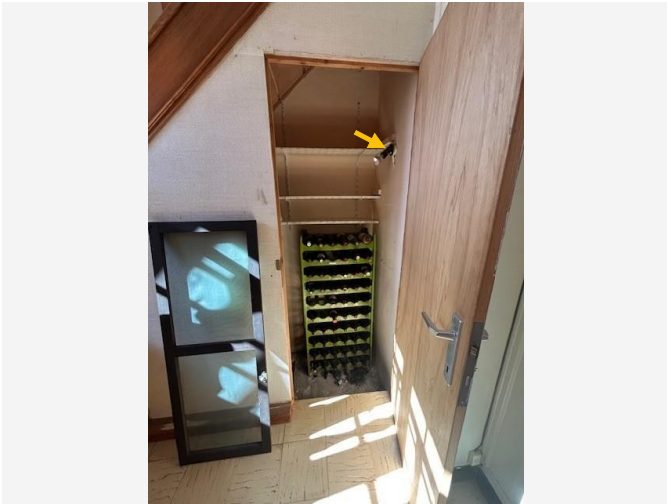
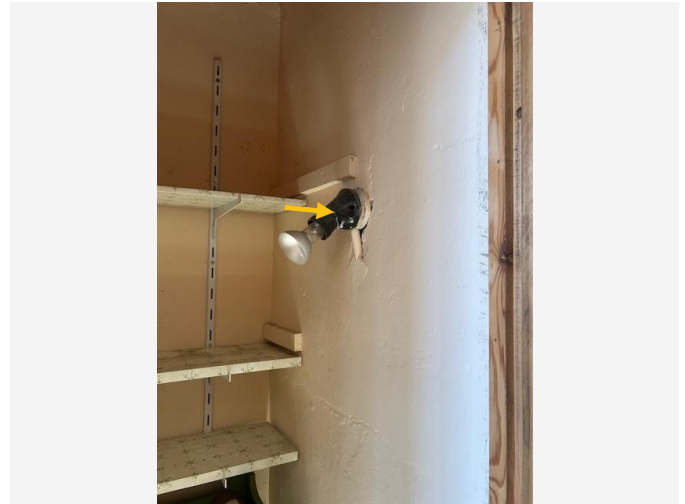
Het asbestmateriaal valt onder de mijlpaal van 2040.

Laag materiaalrisico en/of verlaagde kans op vezelvrijgave

<b>Gebondenheid</b>	Categorie 1: hechtgebonden in oorsprong
<b>Asbestsoort (vezeltype)</b>	Crocidoliet aanwezig
<b>Asbestconcentratie</b>	Laag (< 50%)
<b>Afschermingsgraad van het gehele materiaal</b>	Geheel of deels vrij aan de binnenlucht, maar geen contact met binnenluchtstromen
<b>Toestand van het materiaal</b>	Onbeschadigd, niet verweerd

Beschrijving	Bakeliet lamphouder
Omgeving	Binnen
Primaire drager	Communicatie en elektrische infrastructuur en uitrusting
Asbestmateriaal	Plaat, paneel, tablet - Type Bakeliet
Bindmiddel van asbestmateriaal	Kunststof of -hars
Gebondenheid op basis van bindmiddel	Hecht
Hoeveelheid (oppervlakte - dikte - aantal)	• 0,50 m <sup>2</sup> - 2,00 cm - 1 stuk
Totaal volume	0,01 m <sup>3</sup>
Eenvoudig bereikbaar	Ja
Bevestigingswijze	• Geschroefd
Identificatiemethode	<p>De asbestdeskundige beoordeelt het materiaal als asbestverdacht en dus asbesthoudend, en dit zonder monstername.</p> <p>Motivatie: De monstername brengt andere schade aan dan schade die inherent is aan de monstername.</p>
Destructieve handeling voor identificatie	Nee
Opmerking	De hoeveelheid is een zo nauwkeurig mogelijke opmeting, waar evenwel kleine afwijkingen op mogelijk zijn.

Zorgvuldig beheren

- Zorg voor een veilig beheer. Vermijd het beschadigen van het asbestmateriaal. Controleer de toestand jaarlijks op wijzigingen.
- Voer bijkomende staalname(s) uit.

- Eenvoudige handelingen: mag via doe-het-zelf of door werknemer(s) met opleidingsattest eenvoudige handelingen  
Deze toepassing mag door een aannemer die over een opleidingsattest eenvoudige handelingen beschikt of door een particulier (doe-het-zelver), verwijderd worden indien er geen verhoogd risico op vrijgave van asbestvezels (max. concentratie 0,01 vezels/cm<sup>3</sup> - CODEX Art. VI.3-54) ontstaat en de toepassing voorafgaand wordt gefixeerd/bevochtigd. De individuele elementen moeten zonder machinale werktuigen (boormachine, slijpschijf, hogedrukreiniger) en zonder breken of gooien een voor een losgemaakt worden en dubbel en luchtdicht verpakt afgevoerd worden naar een erkend afvalpunt (recyclagepark). Daar moeten ze voorzichtig in de container voor asbestafval worden gelegd. Op het recyclagepark worden uitsluitend hechtgebonden asbestmaterialen aanvaard. Niet-hechtgebonden asbestmaterialen kunnen enkel bij een erkend asbestverwijderaar of asbestafvalverwerker worden aangeboden.

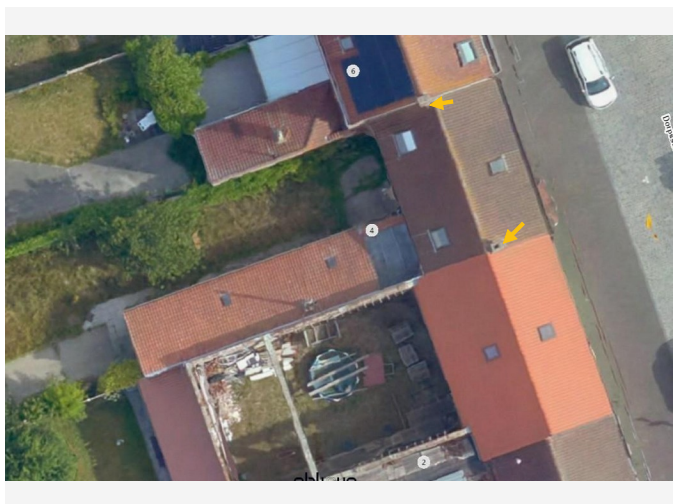
### Tijdelijke beperking

(Asbest)materiaal	Rookgaskanaal
Karakterisatie	Asbest (verdacht)
Primaire drager	HVAC infrastructuur en uitrusting
