Asbestinventarisatetest

Drinkteilstraat 33/1, 3450 Geetbets

Attestnummer : 20231103-000141.000

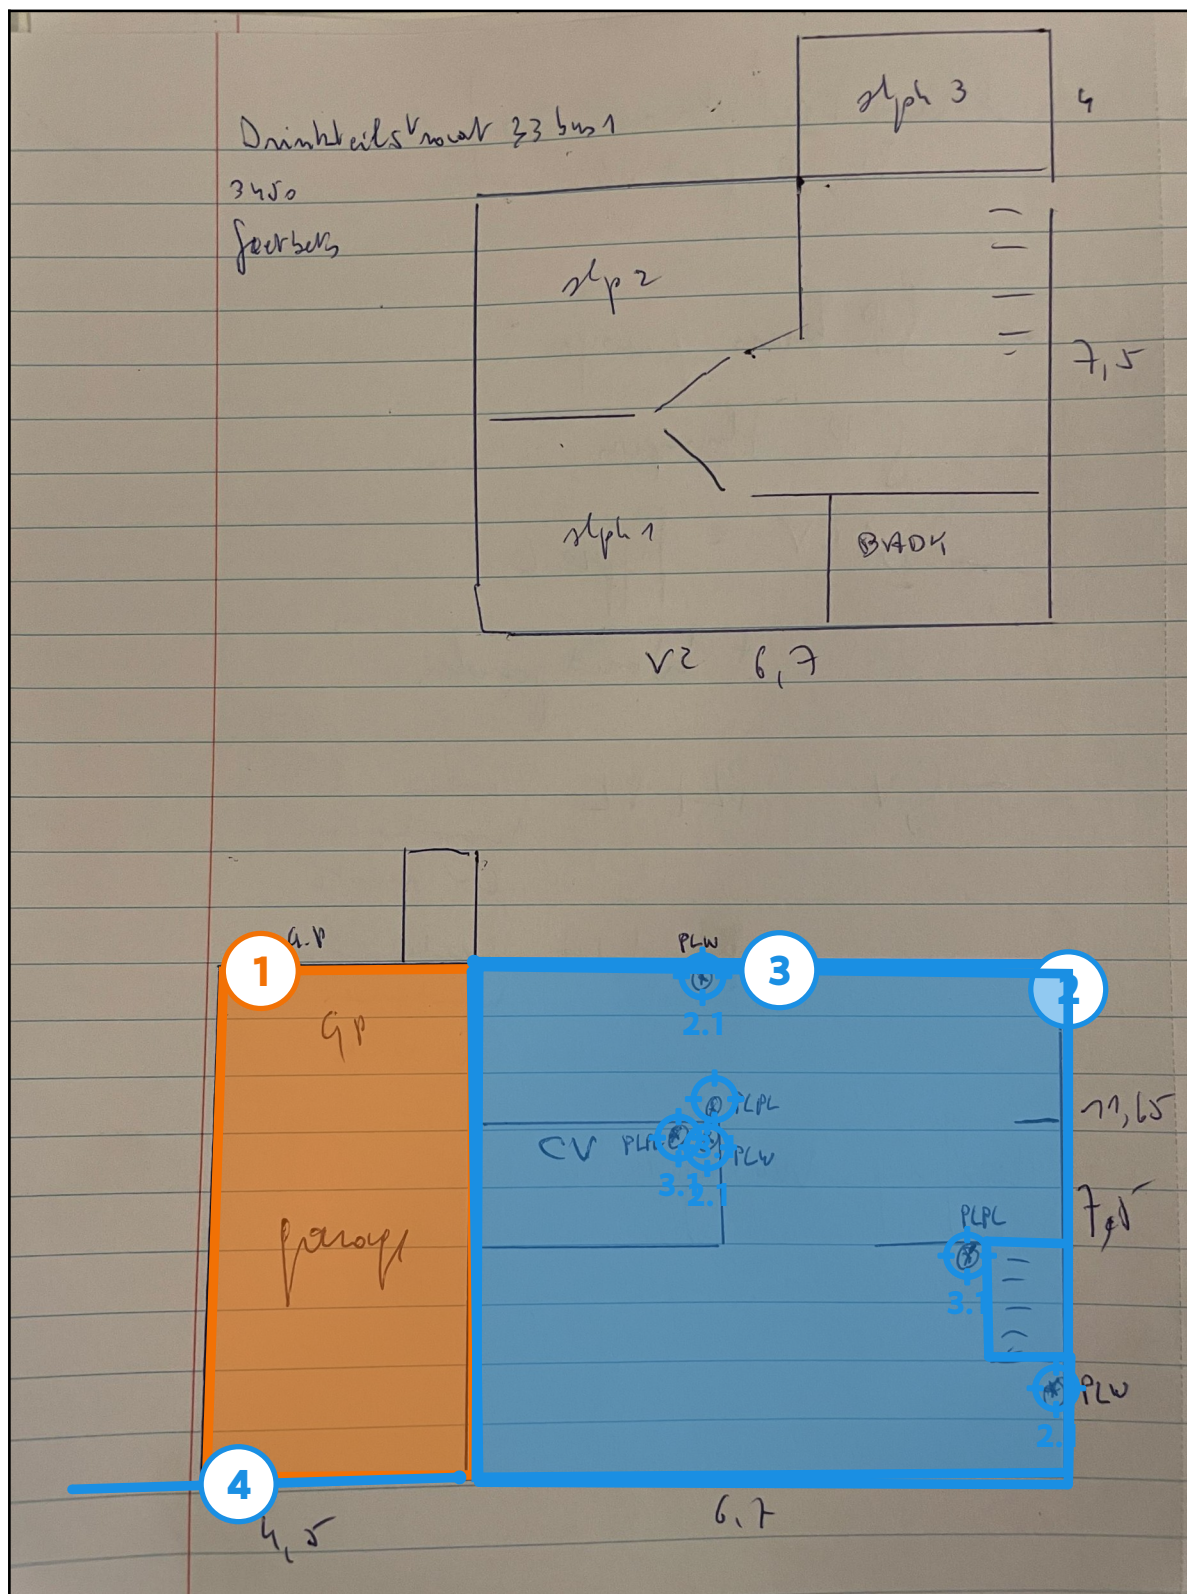
Plan 1.1: IMG_2712

1. golfplaten	Asbestmateriaal	Verwijderen
2. pleister wand	Geen asbest	-
2.1 Code: 23-9339-179-M01	Mengmonster	-
3. pleister plafond	Geen asbest	-
3.1 Code: 23-9339-179-M02	Mengmonster	-
4. wandpanelen voorzijde	Geen asbest	-

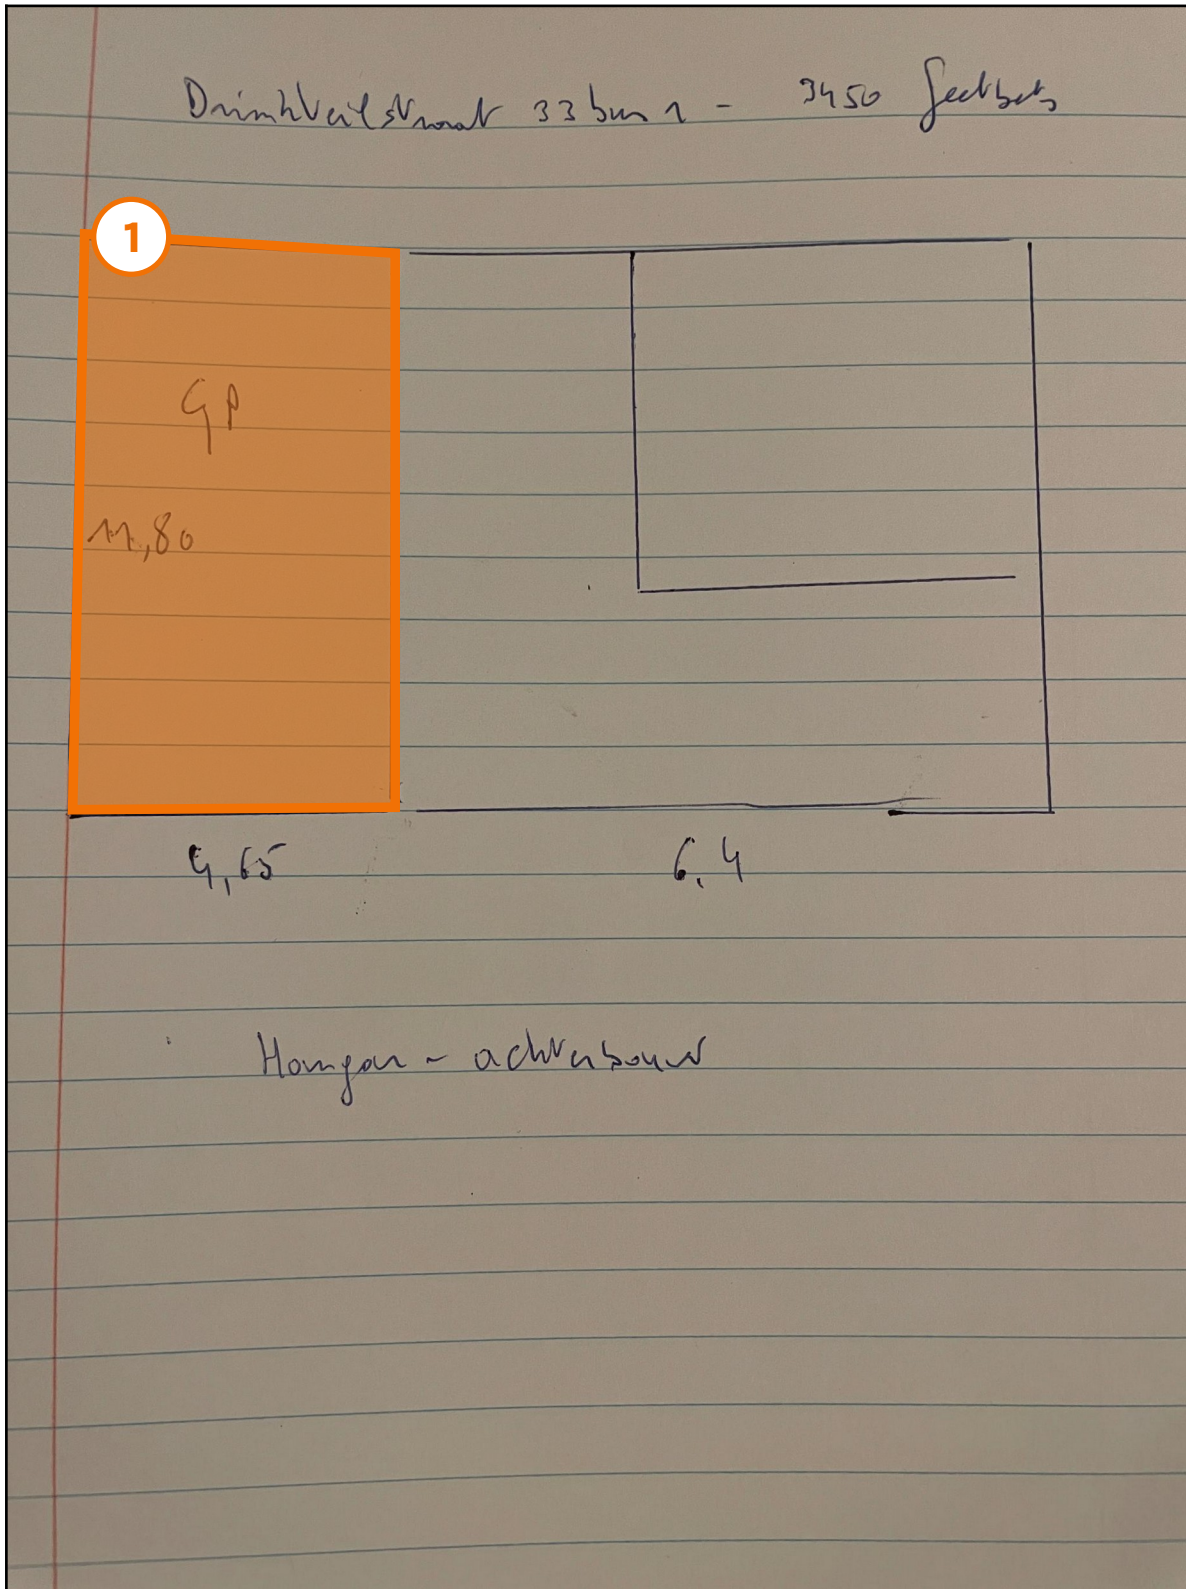
Plan 3.1: IMG_2711

1. golfplaten	Asbestmateriaal	Verwijderen
---------------	-----------------	-----------------------------

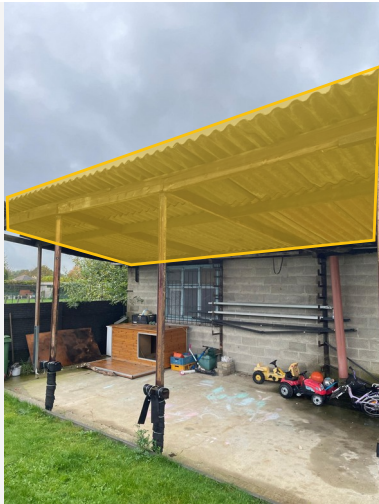
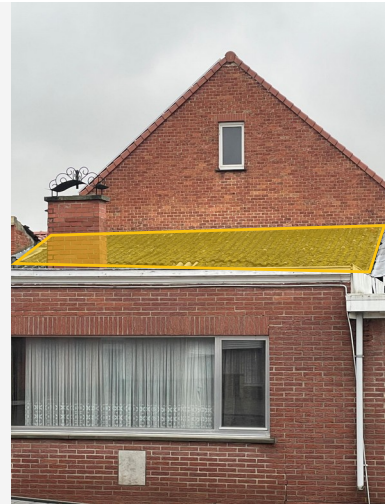
Asbestmaterialen

Het asbestmateriaal valt onder de mijlpaal van 2034.

Eindbeoordeling materiaalrisico	Laag materiaalrisico en/of verlaagde kans op vezelvrijgave
---------------------------------	--

Gebondenheid	Categorie 1: hechtgebonden in oorsprong
Asbestsoort (vezeltype)	Crocidoliet aanwezig
Asbestconcentratie	Laag (< 50%)
Afschermingsgraad van het gehele materiaal	Geheel of deels vrij aan de buitenlucht
Toestand van het materiaal	Licht beschadigd, licht verweerd. Intact materiaal type Pical – asbestboard of categorie III 'gebondenheid'

Beschrijving	golfplaten
Omgeving	Buiten
Primaire drager	Schuin dak
Asbestmateriaal	Dak- en gevelbekleding - Golfplaat
Bindmiddel van asbestmateriaal	Cement

Gebondenheid op basis van bindmiddel	Hecht
Hoeveelheid (oppervlakte - aantal)	• 88,75 m ² - 1 stuk
Totale oppervlakte	88,75 m ²
Eenvoudig bereikbaar	Ja
Bevestigingswijze	• Geschroefd
Identificatiemethode	Vaststelling zonder monstername
Destructieve handeling voor identificatie	Nee
Opmerking	Golfplaten op het open gedeelte (constructie 3) ong. 55 m ² en golfplaten boven en aan de zijkant van de garage aan de linkerzijde van de woning (ong. 33,75 m ²).

Verwijderen

- Zorg voor een veilig beheer. Vermijd het beschadigen van het asbestmateriaal. Controleer de toestand jaarlijks op wijzigingen.

- Eenvoudige handelingen: mag via doe-het-zelf of door werknemer(s) met opleidingsattest eenvoudige handelingen
Verwijder dit materiaal bij renovatie.
Gebruik FFP3-mondmasker, handschoenen, overall.
Materiaal niet gooien of breken.
Kijk op www.Limburg.net – asbest voor mogelijkheden en hulpmaatregelen van de overheid.

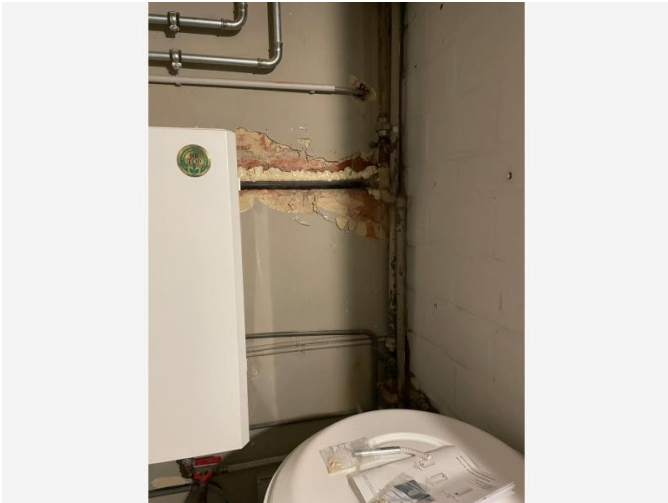
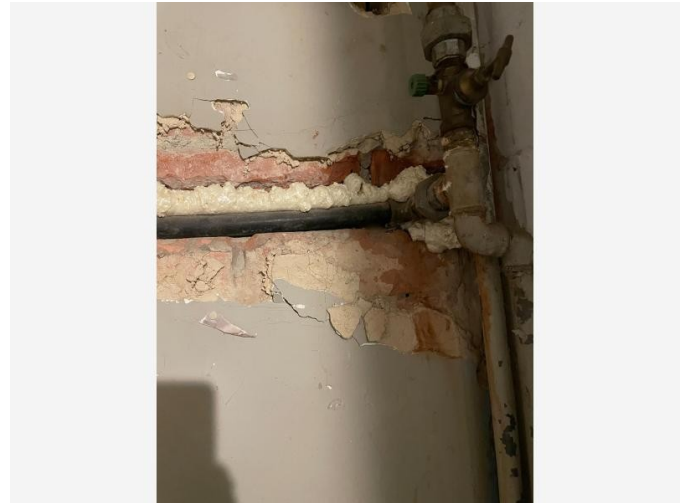
Geen asbest

#	Type	Referentie	Resultaat
2.1	Mengmonster	23-9339-179-M01	Geen asbest

Beschrijving	pleister wand
Omgeving	Binnen
Primaire drager	Binnenwand
Bindmiddel van materiaal	Gips - kalk

Gebondenheid op basis van bindmiddel	Niet-hechtgebonden
Hoeveelheid (oppervlakte - dikte - aantal)	• 97,00 m ² - 1,00 cm - 1 stuk
Totaal volume	0,97 m ³
Identificatiemethode	Vaststelling met monstername
Destructieve handeling voor identificatie	Nee
Opmerking	Mengstaal van het pleister van de wanden van de keuken, de woonkamer en de cv-ruimte.

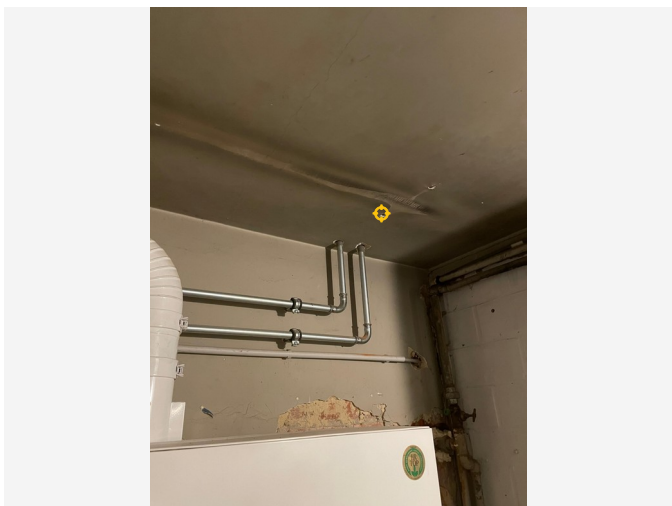
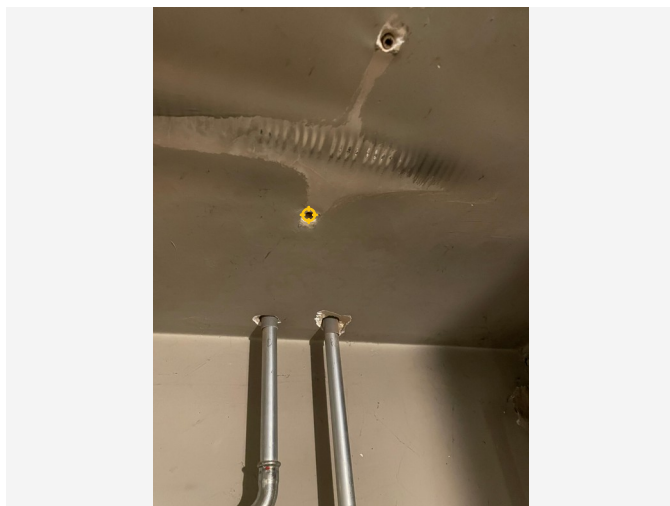
Geen asbest

#	Type	Referentie	Resultaat
3.1	Mengmonster	23-9339-179-M02	Geen asbest

Beschrijving	pleister plafond
Omgeving	Binnen
Primaire drager	Plafond
Bindmiddel van materiaal	Gips - kalk

Gebondenheid op basis van bindmiddel	Niet-hechtgebonden
Hoeveelheid (oppervlakte - dikte - aantal)	• 63,00 m ² - 1,00 cm - 1 stuk
Totaal volume	0,63 m ³
Identificatiemethode	Vaststelling met monstername
Destructieve handeling voor identificatie	Nee
Opmerking	Mengstaal van het pleister van de plafonds van de keuken, de woonkamer en de cv-ruimte. (n.b. plafonds en wanden van het volledige eerste verdiep bestaan uit plaatmateriaal en gyproc.)

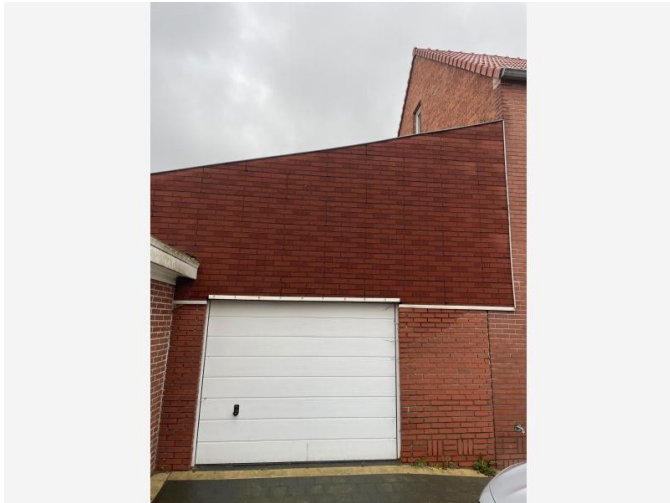
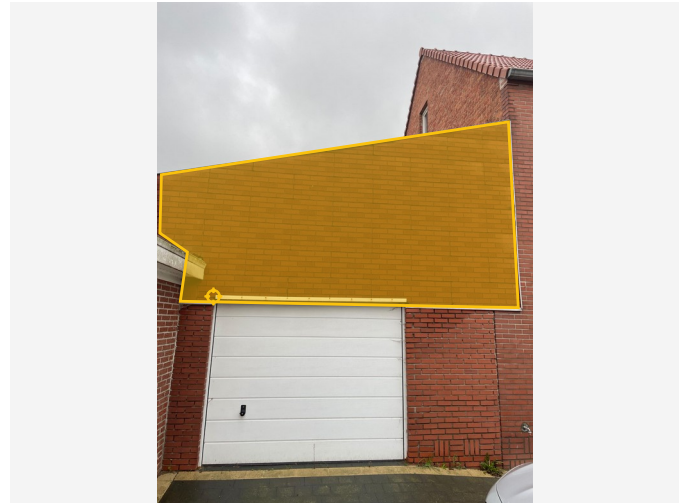
Fiche 4: wandpanelen voorzijde

Geen asbest

#	Type	Referentie	Resultaat
4.1	Puntmonster	23-9339-179-M03	Geen asbest

Beschrijving	wandpanelen voorzijde
Omgeving	Buiten
Primaire drager	Wand buitenschil
Bindmiddel van materiaal	Bitumen (roofing, teer, asfalt)

Gebondenheid op basis van bindmiddel	Hecht
Hoeveelheid (gewicht - aantal)	• 100,00 kg - 1 stuk
Totaal gewicht	100,00 kg
Identificatiemethode	Vaststelling met monstername
Destructieve handeling voor identificatie	Nee
Opmerking	Aan de voorzijde van de woning, boven de garage, zijn panelen uit hout met een baksteenprint uit bitumen bevestigd.
