# Asbestinventarisatetest

Spoorwegstraat 4, 3540 Herk-de-Stad

Attestnummer : 20240312-000237.000

Uitgegeven op : 12.03.2024

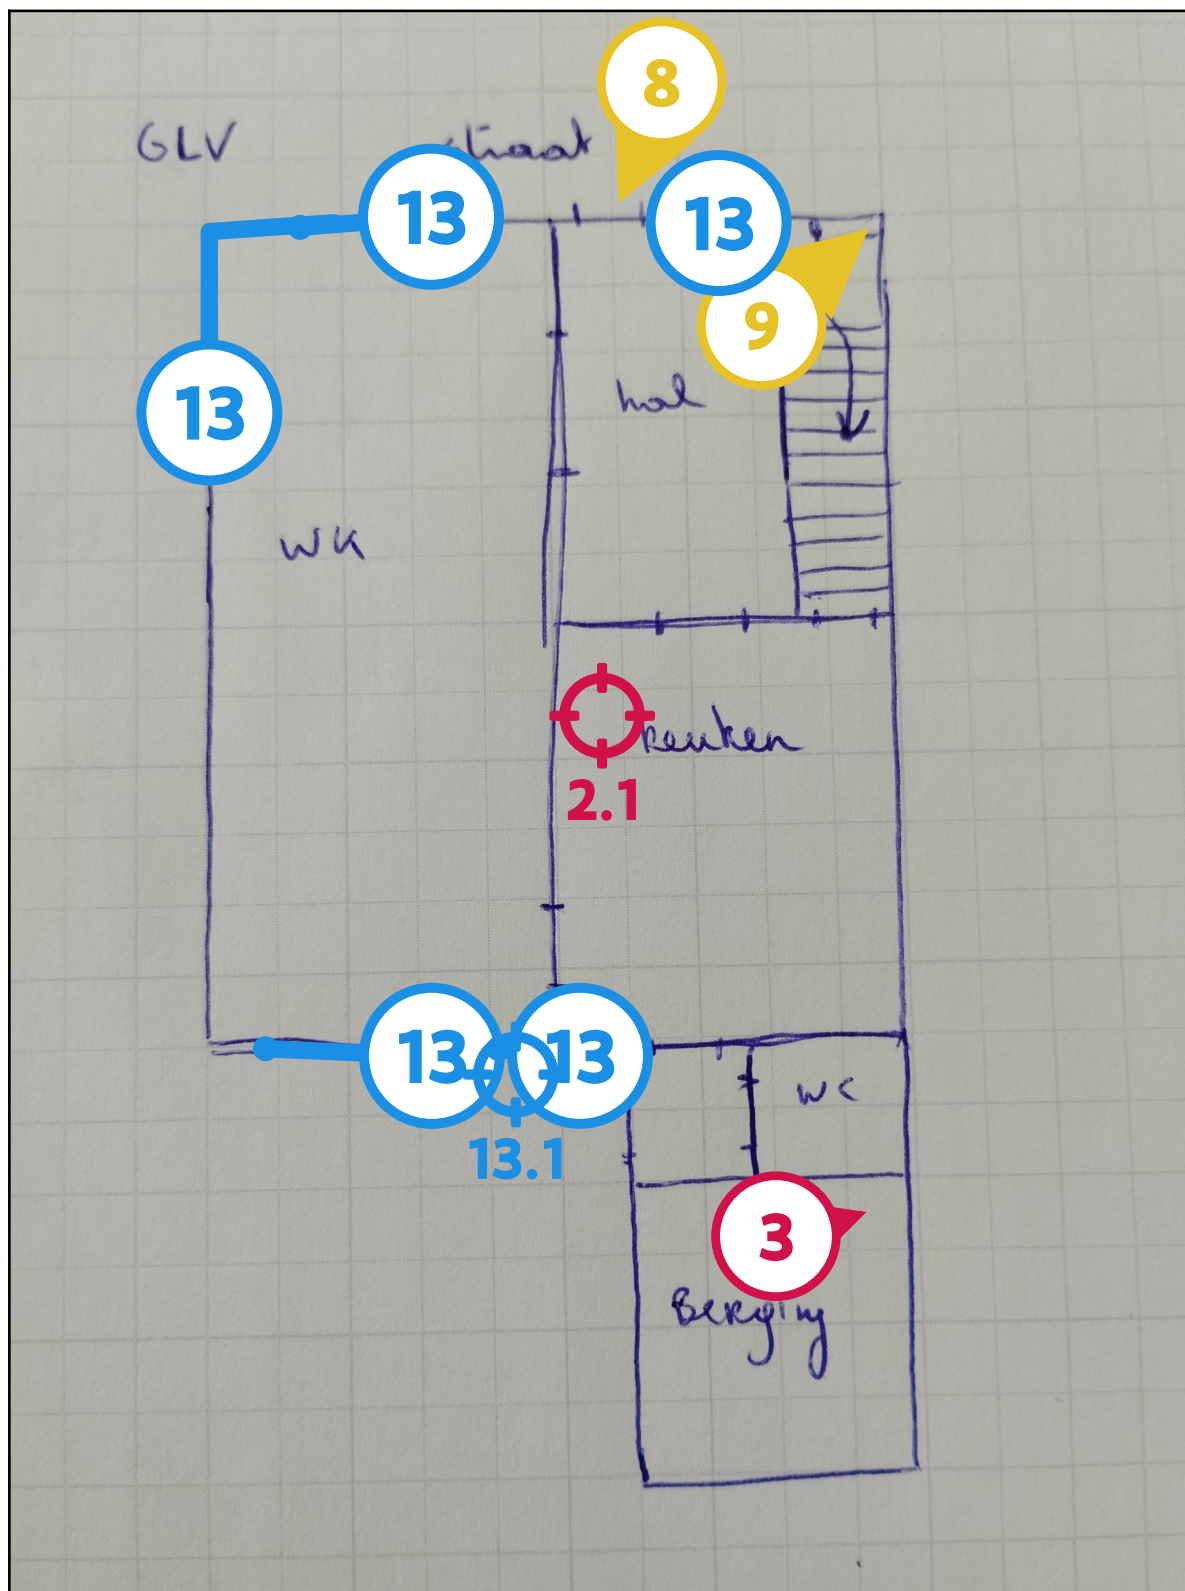
## Plan 1.5: Gelijksvloers (aanduidingen)

2. Brandkoord haard	Asbestmateriaal	Dringend verwijderen
2.1 Code: 4	Puntmonster	-
3. leien	Asbestmateriaal	Dringend verwijderen
8. glasal voordeur	Asbestmateriaal	Zorgvuldig beheren
9. leidingbuis	Asbestmateriaal	Zorgvuldig beheren
13. stopverf	Geen asbest	-
13.1 Code: 3	Puntmonster	-

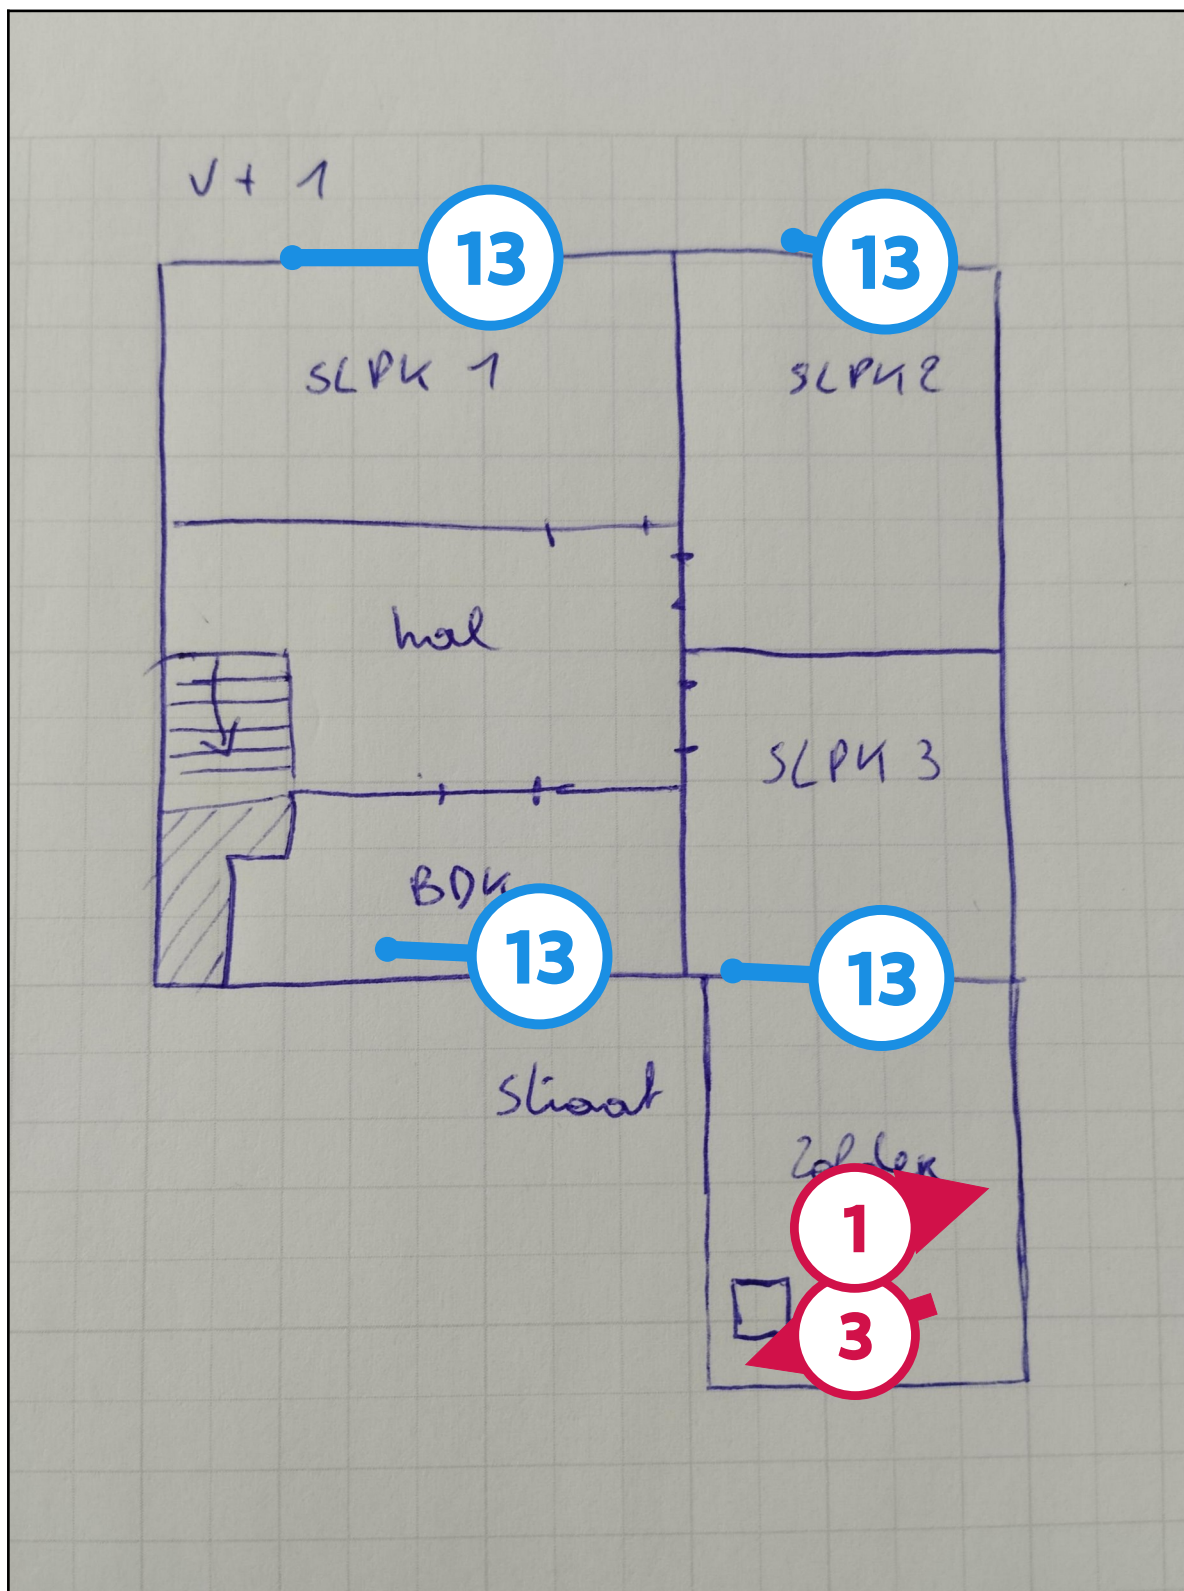
## Plan 1.6: verdiep +1 (aanduidingen)

1. asbestcement platen	Asbestmateriaal	Dringend verwijderen
3. leien	Asbestmateriaal	Dringend verwijderen
13. stopverf	Geen asbest	-

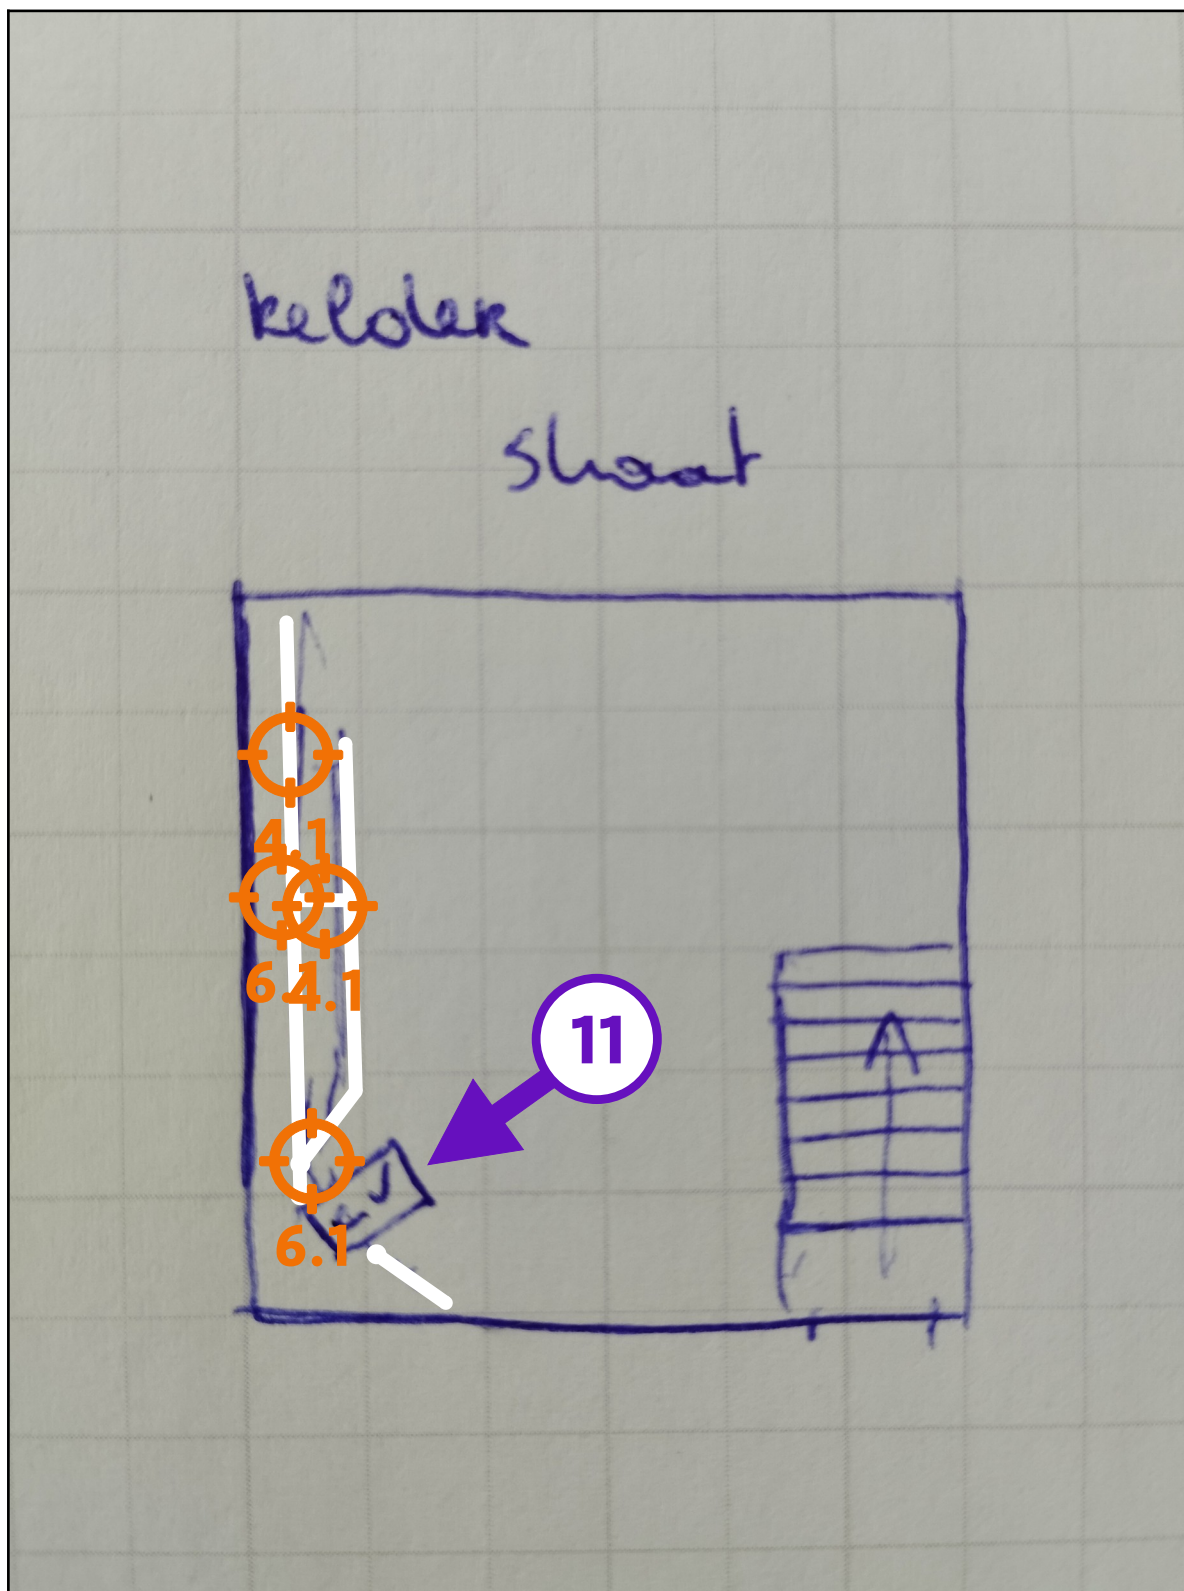
## Plan 1.7: Kelder

4. leidingisolatie kelder rechte stukken	Asbestmateriaal	<a href="#">Verwijderen</a>
4.1 Code: 5	Mengmonster	-
6. leidingisolatie kelder bochten	Asbestmateriaal	<a href="#">Verwijderen</a>
6.1 Code: 6	Mengmonster	-
11. CV-ketel heimax 1983	Advies	-

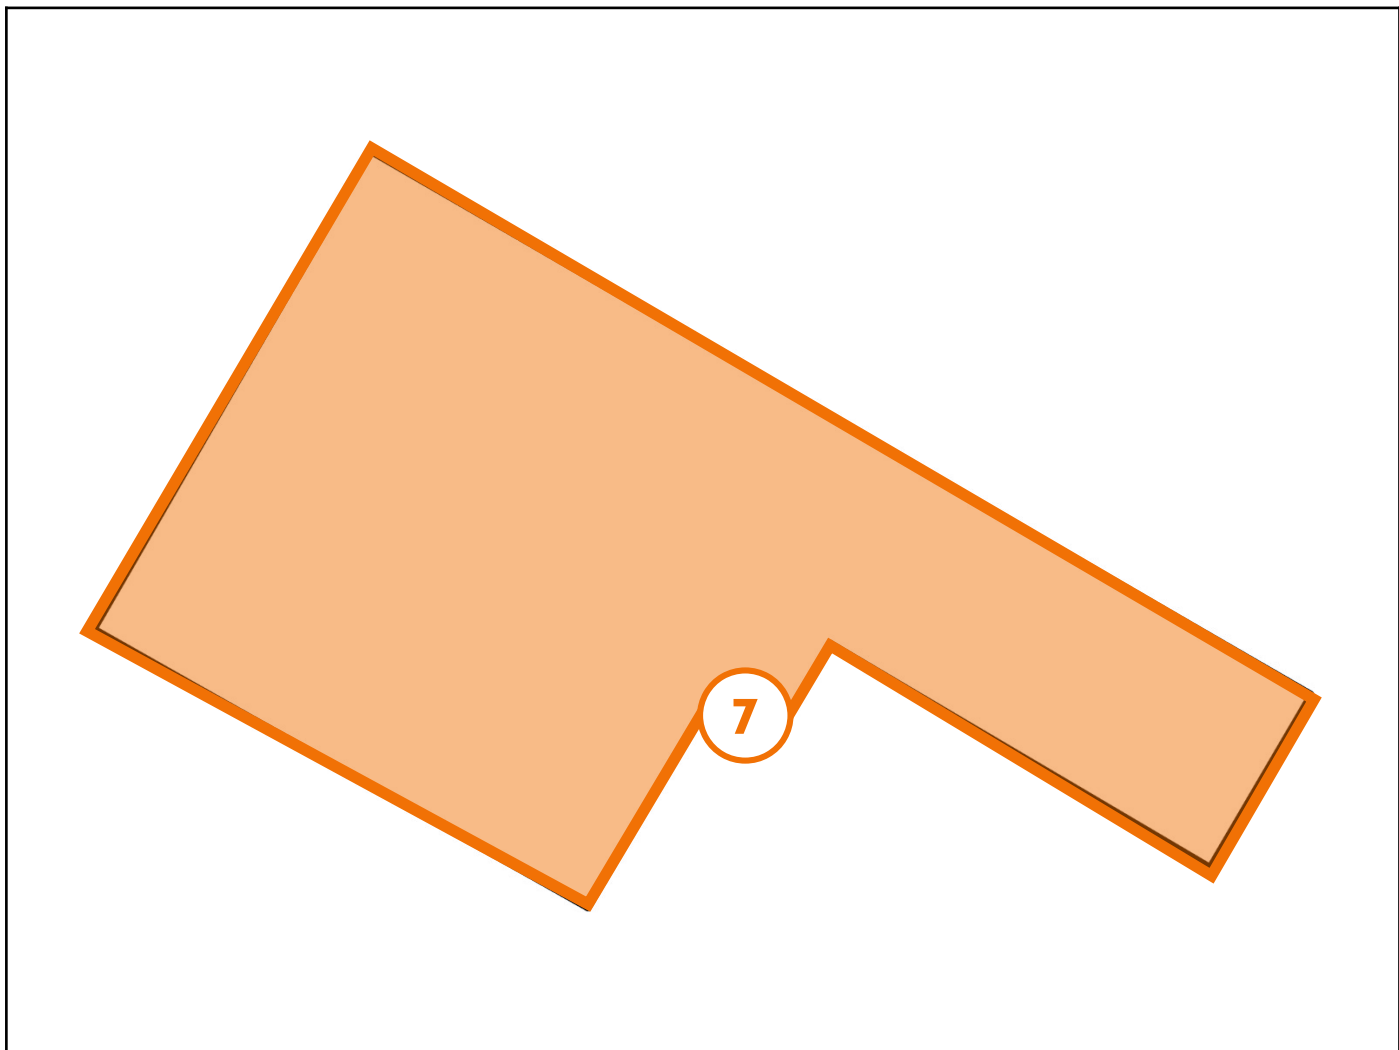
## Plan 1.9: Buitenschil

Beschrijving	Type	Actie
7. Dakleien	Asbestmateriaal	<a href="#">Verwijderen</a>

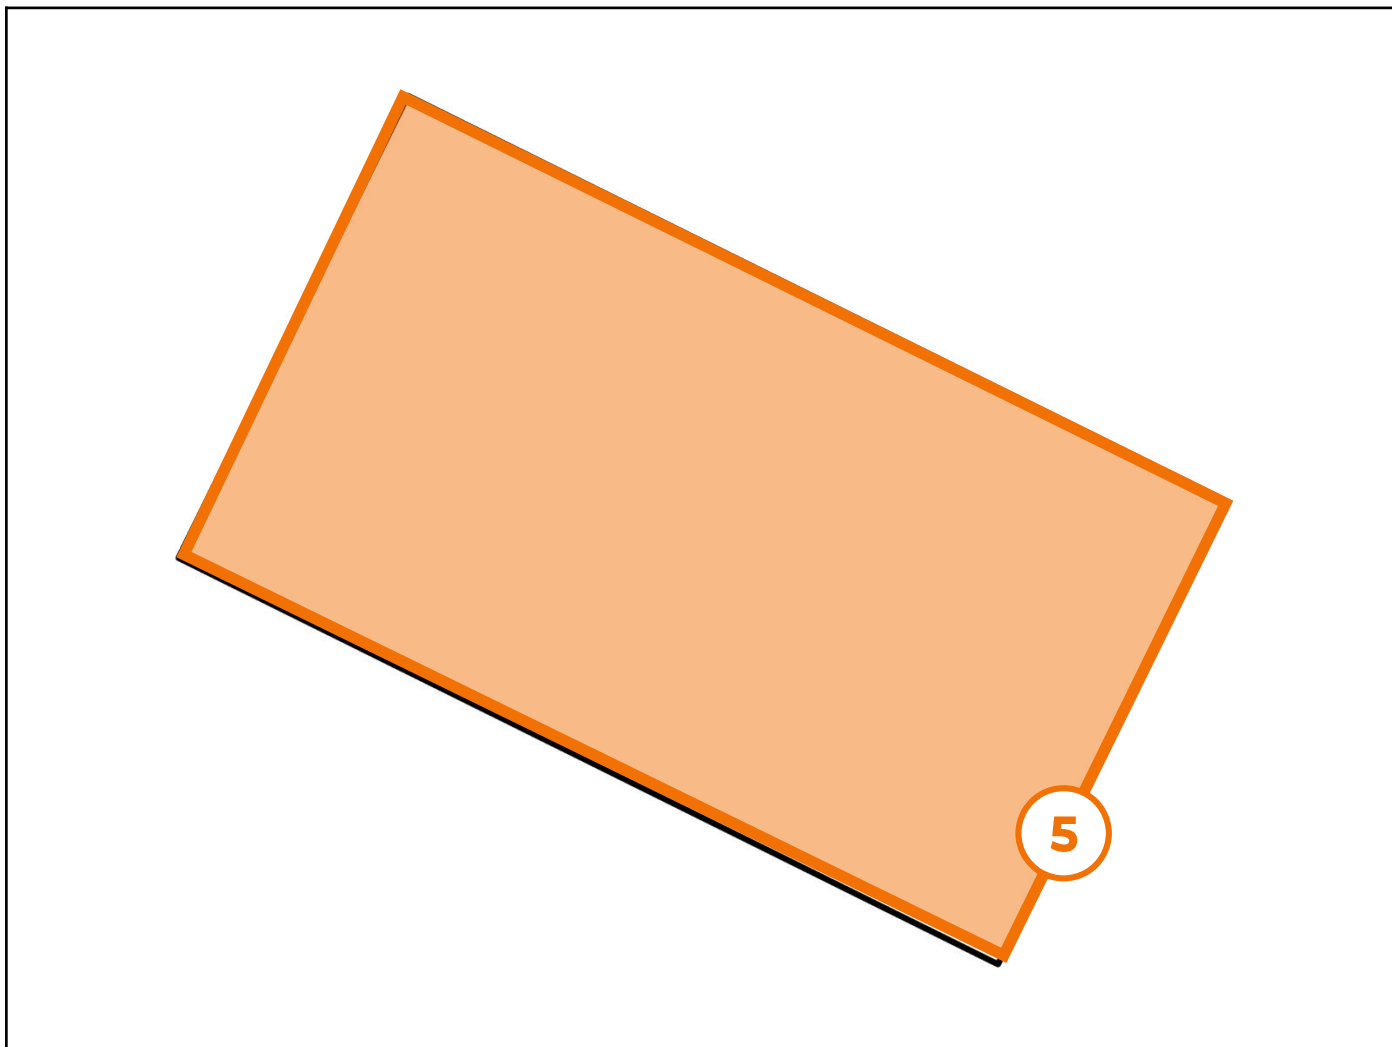
## Plan 2.1: garage plan

Beschrijving	Type	Actie
5. golfplaten dak tuinhuis	Asbestmateriaal	<a href="#">Verwijderen</a>

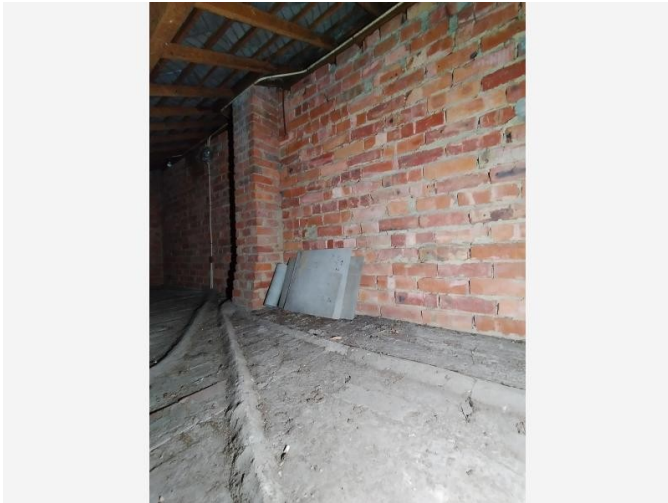
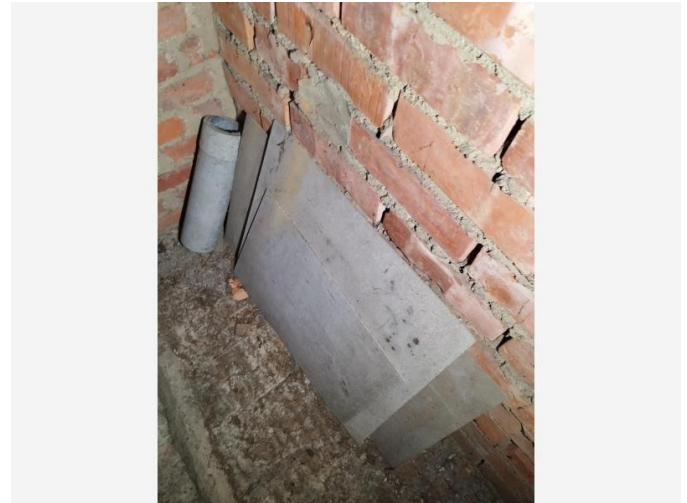
Beschrijving	asbestcement platen
Type afvalstof	Betreft stock-voorraad of gedemonteerde asbestmaterialen
Aanwezige resten	plaat
Omgeving	Binnen
Primaire drager	Vloer
Asbestmaterialen	<ul style="list-style-type: none"><li>Dak- en gevelbekleding - Plaat</li></ul>
Bindmiddel van asbestmateriaal	Cement
Gebondenheid op basis van bindmiddel	Hecht
Hoeveelheid (gewicht - aantal)	<ul style="list-style-type: none"><li>15,00 kg - 1 stuk</li></ul>
Totaal gewicht	15,00 kg
Eenvoudig bereikbaar	Ja
Identificatiemethode	Vaststelling zonder monstername

Het asbestmateriaal valt onder de mijlpaal van 2040.

**Dringend verwijderen**

- Verwijder het asbestafval.

- Eenvoudige handelingen: mag via doe-het-zelf of door werknemer(s) met opleidingsattest eenvoudige handelingen  
Dragen van de nodige beschermingsmiddelen (mondmasker ffp3, handschoenen, tyvec). Indien mogelijk de ondervloer afdekken, platen voorzichtig verwijderen, extra fixeren, niet breken, niet gooien, onmiddellijk verpakken of voorzichtig in container met asbest bag plaatsen.

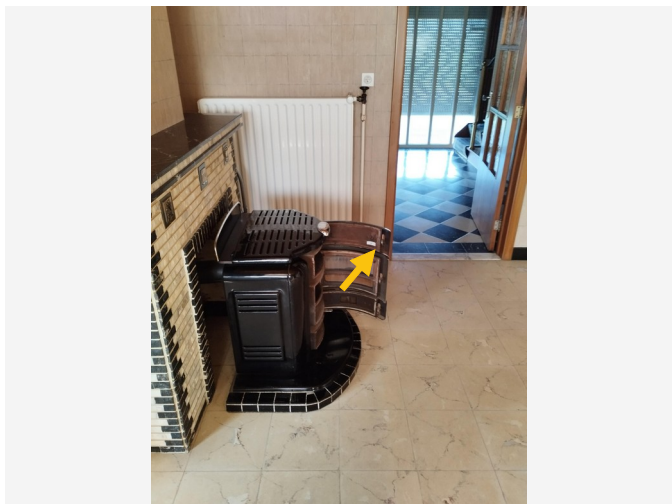
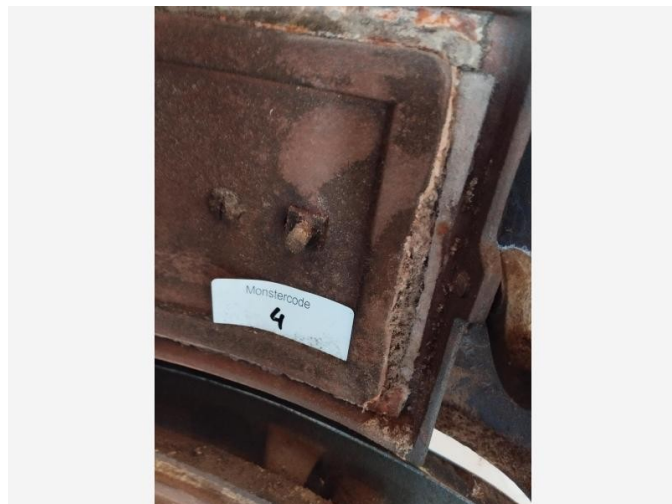
Eindbeoordeling materiaalrisico	Hoog materiaalrisico en/of hoge kans op vezelvrijgave
---------------------------------	---

Gebondenheid	Categorie 3: niet-hechtgebonden met weinig of geen matrix
Asbestsoort (vezeltype)	Alleen chrysotiel
Asbestconcentratie	Hoog ( $\geq 50\%$ )
Afschermingsgraad van het gehele materiaal	Geheel of deels (ook) vrij aan de binnenlucht
Toestand van het materiaal	Zwaar beschadigd, zwaar verweerd

#	Type	Referentie	Resultaat
2.1	Puntmonster	4	Chrysotiel

Beschrijving	Brandkoord haard
Omgeving	Binnen
Primaire drager	HVAC infrastructuur en uitrusting
Asbestmateriaal	Koord, lint, band, strip
Bindmiddel van asbestmateriaal	Weinig of geen bindmiddel (textiel, bevolking, ...)
Gebondenheid op basis van bindmiddel	Niet-hechtgebonden

Het asbestmateriaal valt onder de mijlpaal van 2034.

**Dringend verwijderen**

- Verwijder dit asbestmateriaal zo snel mogelijk. Volg de toestand goed op.

- Eenvoudige handelingen: mag via doe-het-zelf of door werknemer(s) met opleidingsattest eenvoudige handelingen  
EH opgeleid personeel 8u basis asbest

Bij het verwijderen van asbestkoord komt relatief stof vrij, deze kan best verwijderd worden met extra fixatiemiddel en puntafzuiging dmv een stofzuiger met absoluut filter. Asbestkoord behoort tot losgebonden asbestafval en dient selectief naar een erkend verwerkingsbedrijf afgevoerd te worden. (kan niet aangeboden worden op een containerpark) Alle werknemer(s) moeten wel beschikken over een opleidingsattest eenvoudige handelingen 8u.

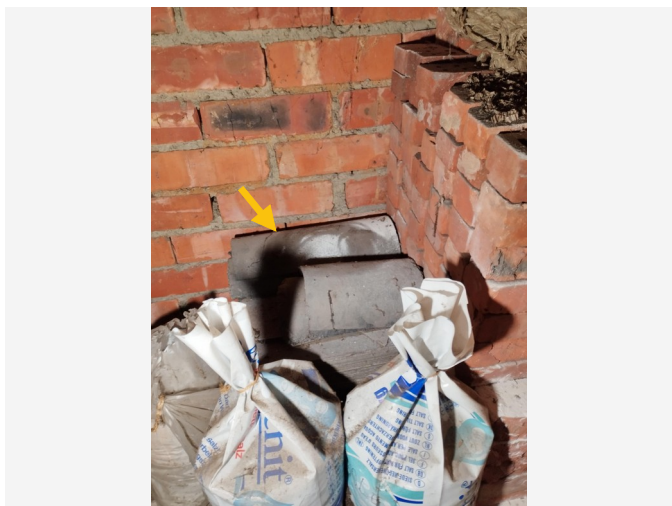
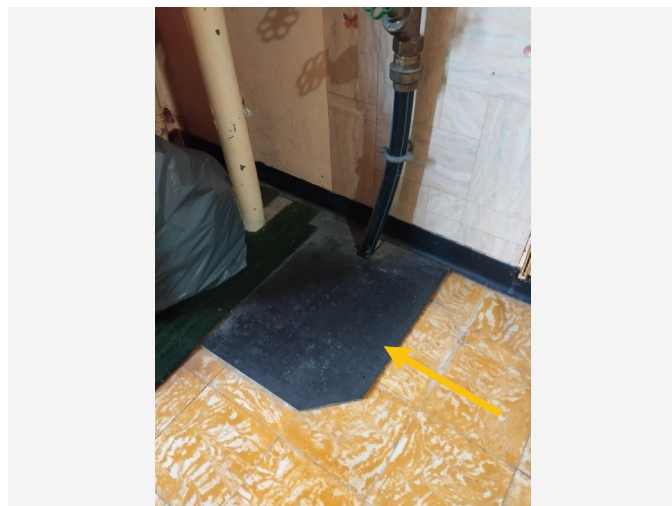
Beschrijving	leien
Type afvalstof	Betreft stock-voorraad of gedemonteerde asbestmaterialen
Aanwezige resten	leien
Omgeving	Binnen
Primaire drager	Vloer
Asbestmaterialen	<ul style="list-style-type: none"> <li>• Dak- en gevelbekleding - Lei, shingle</li> </ul>
Bindmiddel van asbestmateriaal	Cement
Gebondenheid op basis van bindmiddel	Hecht
Hoeveelheid (gewicht - aantal)	<ul style="list-style-type: none"> <li>• 35,00 kg - 1 stuk</li> </ul>
Totaal gewicht	35,00 kg
Eenvoudig bereikbaar	Ja
Identificatiemethode	Vaststelling zonder monsternamen

Het asbestmateriaal valt onder de mijlpaal van 2040.

**Dringend verwijderen**

- Verwijder het asbestafval.

- Eenvoudige handelingen: mag via doe-het-zelf of door werknemer(s) met opleidingsattest eenvoudige handelingen dragen van de nodige beschermingsmiddelen (mondmasker ffp3, handschoenen, tyvec ) Bij de gemeente/containerpark afsluitzakken halen om dubbel in te pakken en af te voeren naar het containerpark als hechtgebonden asbestafval.

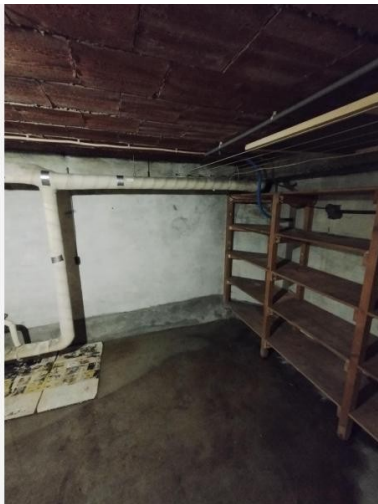
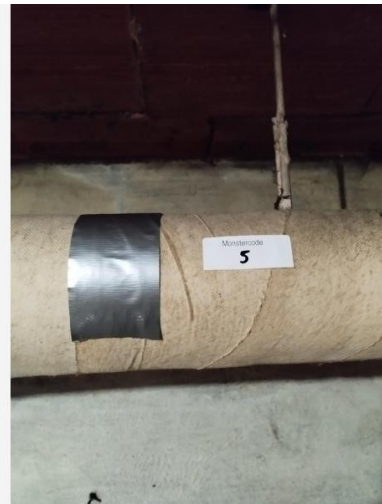
Eindbeoordeling materiaalrisico	Verhoogd materiaalrisico en/of verhoogde kans op vezelvrijgave
---------------------------------	--

Gebondenheid	Categorie 2: niet-hechtgebonden met matrix
Asbestsoort (vezeltype)	Amfibool aanwezig, uitgezonderd crocidoliet
Asbestconcentratie	Hoog ( $\geq 50\%$ )
Afschermingsgraad van het gehele materiaal	Geheel of deels (ook) vrij aan de binnenlucht
Toestand van het materiaal	Onbeschadigd, niet verweerd

#	Type	Referentie	Resultaat
4.1	Mengmonster	5	Amosiet

Beschrijving	leidingisolatie kelder rechte stukken
Omgeving	Binnen
Primaire drager	HVAC infrastructuur en uitrusting
Asbestmateriaal	In-situ afwerkingslagen - Thermische isolatie
Bindmiddel van asbestmateriaal	Gips - kalk

Het asbestmateriaal valt onder de mijlpaal van 2034.

Verwijderen

- Zorg voor een veilig beheer. Vermijd het beschadigen van het asbestmateriaal. Controleer de toestand jaarlijks op wijzigingen.

- Hermetische zone (erkend asbestverwijderaar)  
Gipsisolatie wordt losgesneden van dragermateriaal (leiding), asbesthoudend gips zal gemakkelijk verbrossen en is losgebonden. Om geen asbestvezels te verspreiden naar de omgeving, dient dit in hermetische zone verwijderd te worden.

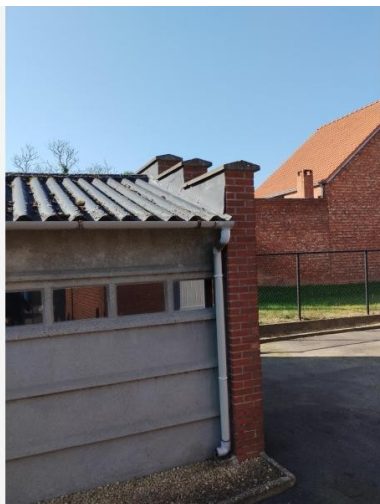
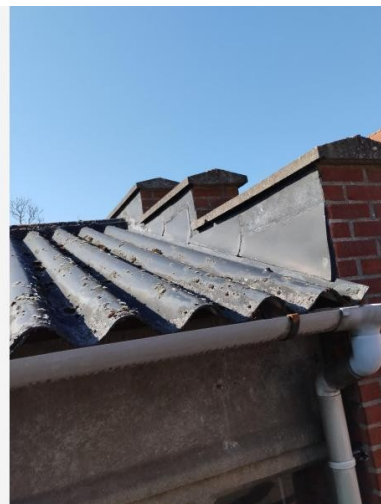
Eindbeoordeling materiaalrisico	Laag materiaalrisico en/of verlaagde kans op vezelvrijgave
---------------------------------	--

Gebondenheid	Categorie 1: hechtgebonden in oorsprong
Asbestsoort (vezeltype)	Crocidoliet aanwezig
Asbestconcentratie	Laag (< 50%)
Afschermingsgraad van het gehele materiaal	Geheel of deels vrij aan de buitenlucht
Toestand van het materiaal	Onbeschadigd, niet verweerd

Beschrijving	golfplaten dak tuinhuis
Omgeving	Buiten
Primaire drager	Schuin dak
Asbestmateriaal	Dak- en gevelbekleding - Golfplaat
Bindmiddel van asbestmateriaal	Cement
Gebondenheid op basis van bindmiddel	Hecht
Hoeveelheid (oppervlakte - aantal)	• 47,00 m <sup>2</sup> - 1 stuk
Totale oppervlakte	47,00 m <sup>2</sup>

Het asbestmateriaal valt onder de mijlpaal van 2034.

Verwijderen

- Zorg voor een veilig beheer. Vermijd het beschadigen van het asbestmateriaal. Controleer de toestand jaarlijks op wijzigingen.
- Hemelwater dat afspoelt van asbestcement daken of gevels kan asbestdeeltjes bevatten. Gebruik het enkel voor gesloten circuits (bv. spoelen toiletten). Reinig na het vervangen van het dak of de gevel de dakgoten en regenwaterput of -ton om asbesthoudend sediment of slib te verwijderen

- Eenvoudige handelingen: mag via doe-het-zelf of door werknemer(s) met opleidingsattest eenvoudige handelingen  
Dragen van de nodige beschermingsmiddelen (mondmasker ffp3, handschoenen, tyvec). Indien mogelijk de ondervloer afdekken, golfplaten voorzichtig verwijderen, extra fixeren, niet breken, niet gooien, onmiddellijk verpakken of voorzichtig in container met asbest bag plaatsen. Indien golfplaten in slechte staat zijn en kans bestaat op breken.

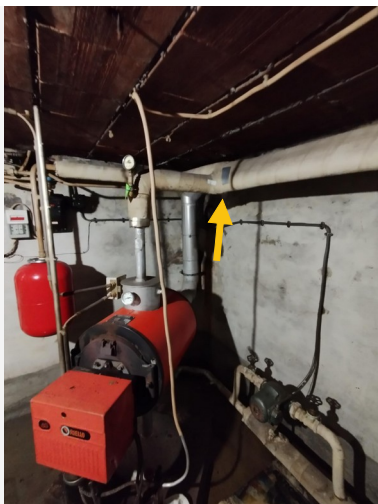
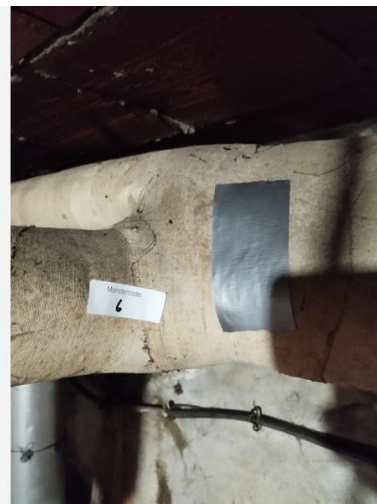
Eindbeoordeling materiaalrisico	Verhoogd materiaalrisico en/of verhoogde kans op vezelvrijgave
---------------------------------	--

Gebondenheid	Categorie 2: niet-hechtgebonden met matrix
Asbestsoort (vezeltype)	Amfibool aanwezig, uitgezonderd crocidoliet
Asbestconcentratie	Hoog ( $\geq 50\%$ )
Afschermingsgraad van het gehele materiaal	Geheel of deels (ook) vrij aan de binnenlucht
Toestand van het materiaal	Onbeschadigd, niet verweerd

#	Type	Referentie	Resultaat
6.1	Mengmonster	6	Amosiet

Beschrijving	leidingisolatie kelder bochten
Omgeving	Binnen
Primaire drager	HVAC infrastructuur en uitrusting
Asbestmateriaal	In-situ afwerkingslagen - Thermische isolatie
Bindmiddel van asbestmateriaal	Gips - kalk

Het asbestmateriaal valt onder de mijlpaal van 2034.

Verwijderen

- Zorg voor een veilig beheer. Vermijd het beschadigen van het asbestmateriaal. Controleer de toestand jaarlijks op wijzigingen.

- Hermetische zone (erkend asbestverwijderaar)  
Gipsisolatie wordt losgesneden van dragermateriaal (leiding), asbesthoudend gips zal gemakkelijk verbrossen en is losgebonden. Om geen asbestvezels te verspreiden naar de omgeving, dient dit in hermetische zone verwijderd te worden.

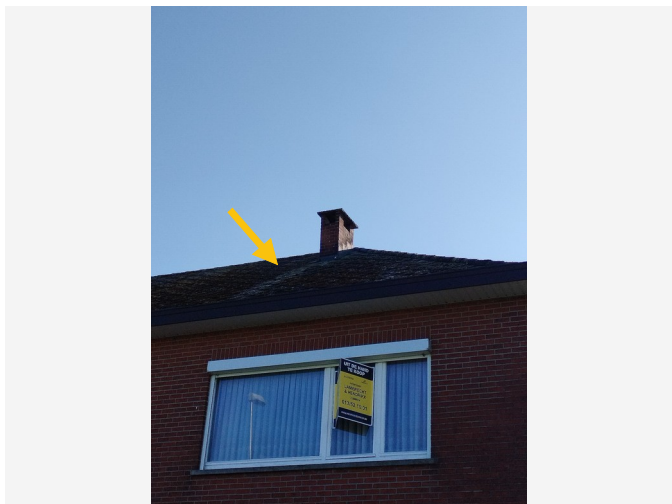
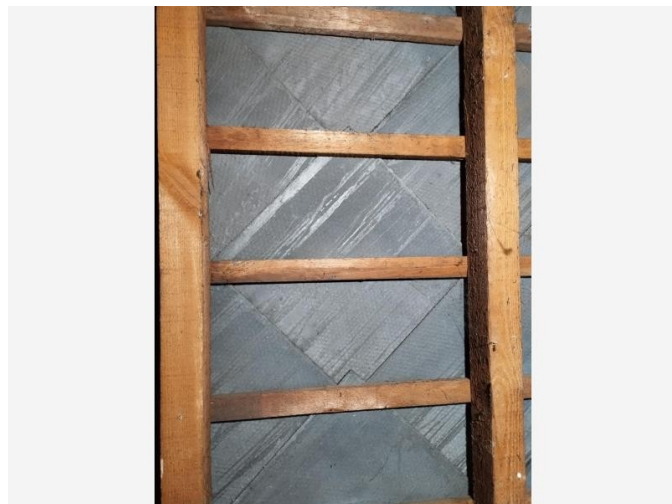
Eindbeoordeling materiaalrisico	Verhoogd materiaalrisico en/of verhoogde kans op vezelvrijgave
---------------------------------	--

Gebondenheid	Categorie 1: hechtgebonden in oorsprong
Asbestsoort (vezeltype)	Crocidoliet aanwezig
Asbestconcentratie	Laag (< 50%)
Afschermingsgraad van het gehele materiaal	Geheel of deels (ook) vrij aan de binnenlucht
Toestand van het materiaal	Licht beschadigd, licht verweerd. Intact materiaal type Pical – asbestboard of categorie III 'gebondenheid'

Beschrijving	Dakleien
Omgeving	Buiten
Primaire drager	Schuin dak
Asbestmateriaal	Dak- en gevelbekleding - Lei, shingle
Bindmiddel van asbestmateriaal	Cement
Gebondenheid op basis van bindmiddel	Hecht

Het asbestmateriaal valt onder de mijlpaal van 2034.

Verwijderen

- Verwijder dit asbestmateriaal zo snel mogelijk. Volg de toestand goed op.
- Hemelwater dat afspoelt van asbestcement daken of gevels kan asbestdeeltjes bevatten. Gebruik het enkel voor gesloten circuits (bv. spoelen toiletten). Reinig na het vervangen van het dak of de gevel de dakgoten en regenwaterput of -ton om asbesthoudend sediment of slib te verwijderen

- Eenvoudige handelingen: mag via doe-het-zelf of door werknemer(s) met opleidingsattest eenvoudige handelingen  
Dragen van de nodige beschermingsmiddelen (mondmasker ffp3, handschoenen, tyvec). Indien mogelijk de ondervloer afdekken, leien voorzichtig verwijderen, extra fixeren, niet breken, niet gooien, onmiddellijk verpakken of voorzichtig in container met asbest bag plaatsen.

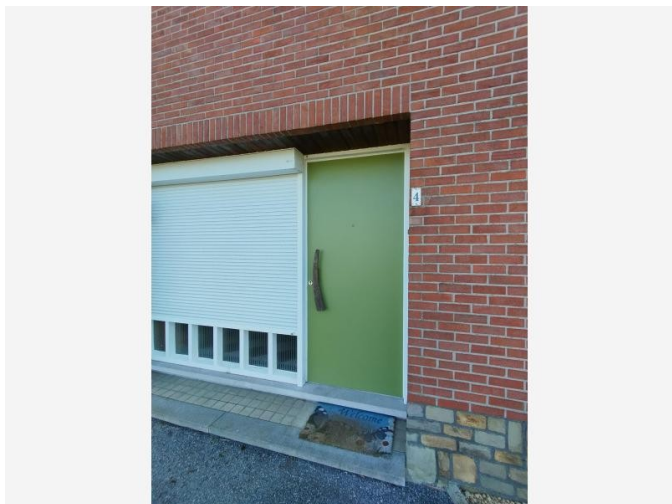
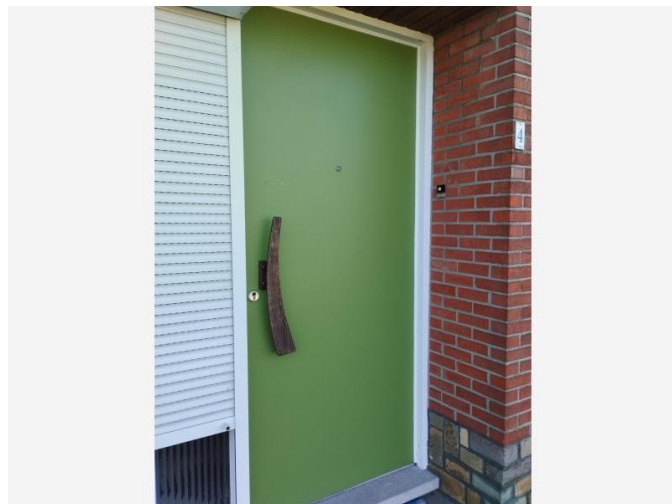
Eindbeoordeling materiaalrisico	Laag materiaalrisico en/of verlaagde kans op vezelvrijgave
---------------------------------	--

Gebondenheid	Categorie 1: hechtgebonden in oorsprong
Asbestsoort (vezeltype)	Crocidoliet aanwezig
Asbestconcentratie	Laag (< 50%)
Afschermingsgraad van het gehele materiaal	Geheel of deels vrij aan de buitenlucht
Toestand van het materiaal	Onbeschadigd, niet verweerd

Beschrijving	glasal voordeur
Omgeving	Grenst aan binnen- en buitenlucht
Primaire drager	Wandopening verticaal (raam, deur, ...)
Asbestmateriaal	Plaat, paneel, tablet - Geëmailleerd, type Glasal
Bindmiddel van asbestmateriaal	Cement
Gebondenheid op basis van bindmiddel	Hecht
Hoeveelheid (oppervlakte - dikte - aantal)	• 2,50 m <sup>2</sup> - 1,00 cm - 1 stuk
Totaal volume	0,025 m <sup>3</sup>
Eenvoudig bereikbaar	Ja

Het asbestmateriaal valt onder de mijlpaal van 2040.

Zorgvuldig beheren

- Zorg voor een veilig beheer. Vermijd het beschadigen van het asbestmateriaal. Controleer de toestand jaarlijks op wijzigingen.

- Eenvoudige handelingen: mag via doe-het-zelf of door werknemer(s) met opleidingsattest eenvoudige handelingen gebruik een FFP3 masker, handschoenen en tyvek . Maak de platen voorzichtig los zonder te breken , verpak dubbel met plastic folie
