# Asbestinventarisatetest

Hasseltsesteenweg 86, 3580 Beringen

Attestnummer : 20240910-000484.000

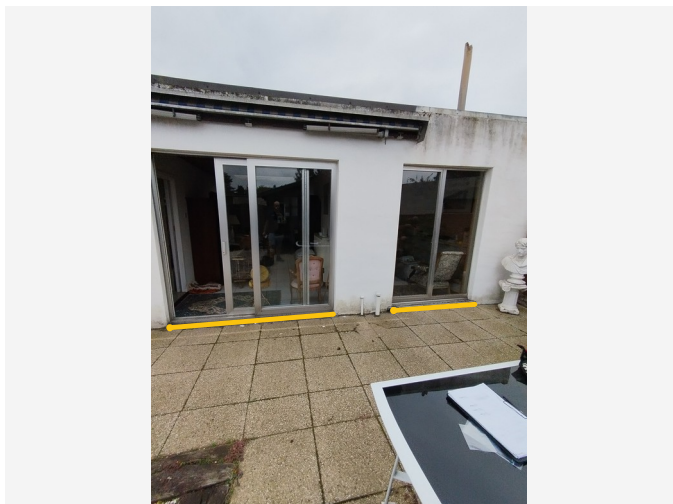
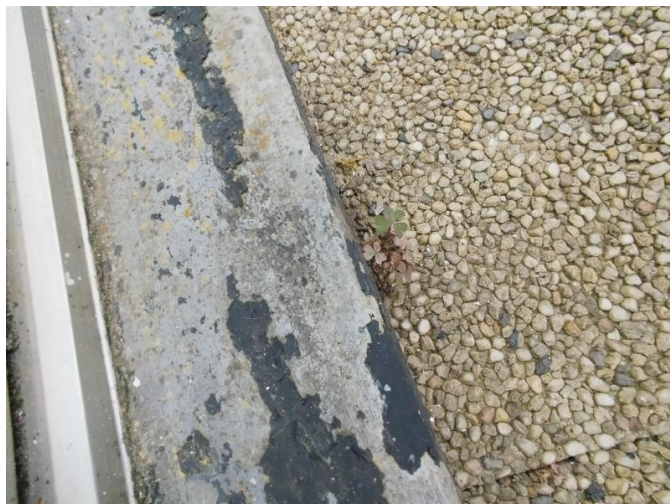
Het asbestmateriaal valt onder de mijlpaal van 2040.

Afschuren van de toepassing zal de blootstellingsrisico's verhogen

Eindbeoordeling materiaalrisico	Verhoogd materiaalrisico en/of verhoogde kans op vezelvrijgave
---------------------------------	--

Gebondenheid	Categorie 1: hechtgebonden in oorsprong
Asbestsoort (vezeltype)	Crocidoliet aanwezig
Asbestconcentratie	Laag (< 50%)
Afschermingsgraad van het gehele materiaal	Geheel of deels vrij aan de buitenlucht
Toestand van het materiaal	Matig beschadigd, matig verweerd

Beschrijving	Raamdorpels
Omgeving	Buiten
Primaire drager	Wandopening verticaal (raam, deur, ...)
Asbestmateriaal	Plaat, paneel, tablet - Generiek
Bindmiddel van asbestmateriaal	Cement
Gebondenheid op basis van bindmiddel	Hecht
Hoeveelheid (oppervlakte - dikte - aantal)	• 0,10 m <sup>2</sup> - 3,00 cm - 1 stuk
Totaal volume	0,003 m <sup>3</sup>
Eenvoudig bereikbaar	Ja
Bevestigingswijze	• Verlijmd, ingegoten, versmeerd
Identificatiemethode	Vaststelling zonder monsternamen
Destructieve handeling voor identificatie	Nee
Opmerking	+/- 4 Lm, 2x raamdorpel.  De vermelde oppervlaktes en volumes betreffen een beredeneerde schatting. Er worden geen rechten verleend aan deze oppervlaktes/volumes.

- Verwijder dit asbestmateriaal zo snel mogelijk. Volg de toestand goed op.

- Eenvoudige handelingen: mag via doe-het-zelf of door werknemer(s) met opleidingsattest eenvoudige handelingen  
De dorpels of tabletten kunnen voorzichtig losgebeiteld worden, extra bevochtigen om stof te voorkomen + dragen van de nodige beschermingsmiddelen (mondmasker ffp3, handschoenen, tyvec) verpakken in plastic folie en afvoeren naar het containerpark als hechtgebonden asbestafval.

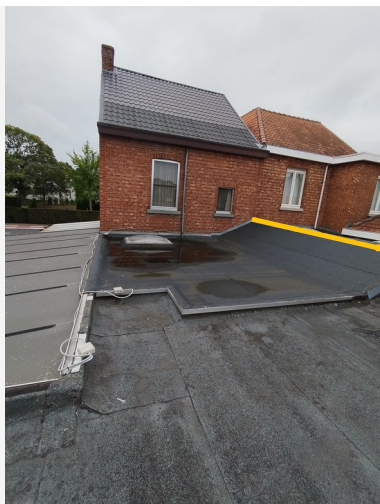
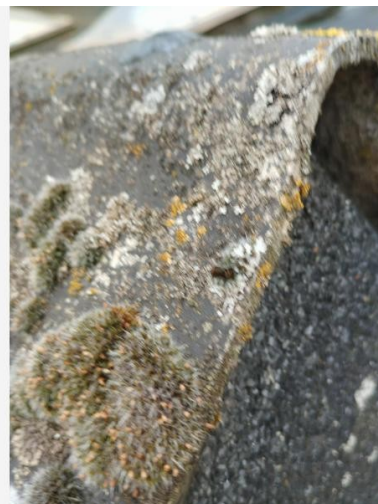
Het asbestmateriaal valt onder de mijlpaal van 2034.

Reinigen/afschuren/ontmossen golfplaten - Totaalverbod sinds 27 april 2019)

Eindbeoordeling materiaalrisico	Verhoogd materiaalrisico en/of verhoogde kans op vezelvrijgave
---------------------------------	--

Gebondenheid	Categorie 1: hechtgebonden in oorsprong
Asbestsoort (vezeltype)	Crocidoliet aanwezig
Asbestconcentratie	Laag (< 50%)
Afschermingsgraad van het gehele materiaal	Geheel of deels vrij aan de buitenlucht
Toestand van het materiaal	Matig beschadigd, matig verweerd

Beschrijving	Daknok
Omgeving	Buiten
Primaire drager	Schuin dak
Asbestmateriaal	Dak- en gevelbekleding - Nok, windveer, boeiboord
Bindmiddel van asbestmateriaal	Cement
Gebondenheid op basis van bindmiddel	Hecht
Hoeveelheid (oppervlakte - aantal)	<ul style="list-style-type: none"><li>• 0,50 m<sup>2</sup> - 1 stuk</li></ul>
Totale oppervlakte	0,50 m <sup>2</sup>
Eenvoudig bereikbaar	Ja
Bevestigingswijze	<ul style="list-style-type: none"><li>• Verlijmd, ingegoten, versmeerd</li></ul>
Identificatiemethode	Vaststelling zonder monstername
Destructieve handeling voor identificatie	Nee
Opmerking	De vermelde oppervlaktes en volumes betreffen een beredeneerde schatting. Er worden geen rechten verleend aan deze oppervlaktes/volumes.

- Verwijder dit asbestmateriaal zo snel mogelijk. Volg de toestand goed op.
- Hemelwater dat afspoelt van asbestcement daken of gevels kan asbestdeeltjes bevatten. Gebruik het enkel voor gesloten circuits (bv. spoelen toiletten). Reinig na het vervangen van het dak of de gevel de dakgoten en regenwaterput of -ton om asbesthoudend sediment of slib te verwijderen

- Eenvoudige handelingen: mag via doe-het-zelf of door werknemer(s) met opleidingsattest eenvoudige handelingen  
Dragen van de nodige beschermingsmiddelen (mondmasker ffp3, handschoenen, tyvec). Indien mogelijk de ondervloer afdekken, golfplaten voorzichtig verwijderen, extra fixeren, niet breken, niet gooien, onmiddellijk verpakken of voorzichtig in container met asbest bag plaatsen. Indien golfplaten in slechte staat zijn en kans bestaat op breken: Eenvoudige handeling opgeleid personeel, alle werknemer(s) moeten wel beschikken over een opleidingsattest eenvoudige handelingen 8u

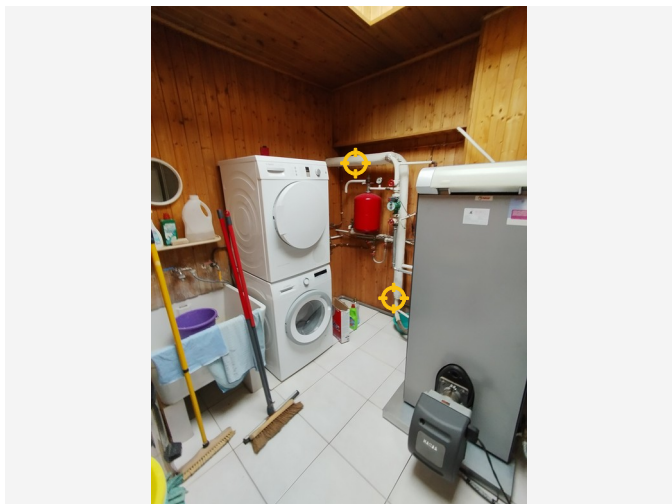
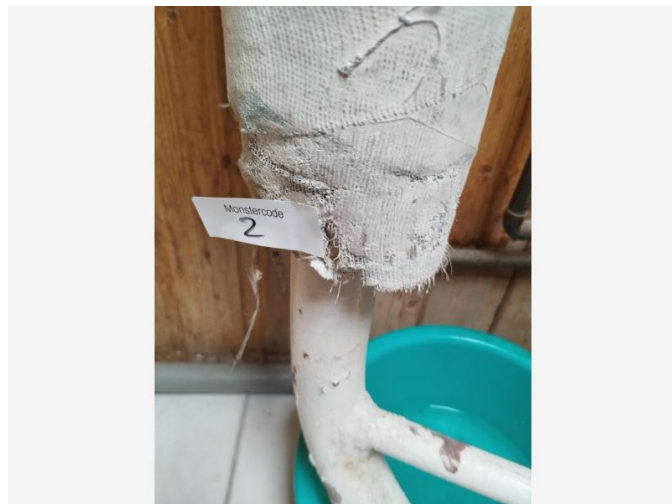
Het asbestmateriaal valt onder de mijlpaal van 2034.

bij onderhoud (opgeleid personeel 8u basisopleiding is niet bevoegd om losgebonden materiaal te verwijderen)

Eindbeoordeling materiaalrisico	Verhoogd materiaalrisico en/of verhoogde kans op vezelvrijgave
---------------------------------	--

Gebondenheid	Categorie 2: niet-hechtgebonden met matrix
Asbestsoort (vezeltype)	Amfibool aanwezig, uitgezonderd crocidoliet
Asbestconcentratie	Hoog ( $\geq 50\%$ )
Afschermingsgraad van het gehele materiaal	Geheel of deels (ook) vrij aan de binnenlucht
Toestand van het materiaal	Licht beschadigd, licht verweerd. Intact calciumsilicaatmateriaal of categorie III 'gebondenheid'

#	Type	Referentie	Resultaat
3.1	Mengmonster	2	Amosiet
3.2	Puntmonster	3	Amosiet

Beschrijving	Leidingisolatie
Omgeving	Binnen
Primaire drager	HVAC infrastructuur en uitrusting
Asbestmateriaal	In-situ afwerkingslagen - Thermische isolatie
Bindmiddel van asbestmateriaal	Gips - kalk
Gebondenheid op basis van bindmiddel	Niet-hechtgebonden
Hoeveelheid (lengte - omtrek - dikte - aantal)	<ul style="list-style-type: none"><li>• 6,00 m - 60,00 cm - 1,00 cm - 1 stuk</li></ul>
Totaal volume	0,036 m <sup>3</sup>
Eenvoudig bereikbaar	Ja
Bevestigingswijze	<ul style="list-style-type: none"><li>• Verlijmd, ingegoten, versmeerd</li></ul>
Identificatiemethode	Vaststelling met monstername
Destructieve handeling voor identificatie	Nee
Opmerking	<p>Er werden mengmonsters genomen volgens de richtlijnen van het inspectieprotocol. ( bochten enkel puntstaal mogelijk )</p> <p>Er kunnen bijkomende stalen genomen worden om bepaalde zones uit te sluiten</p> <p>De vermelde oppervlaktes en volumes betreffen een beredeneerde schatting. Er worden geen rechten verleend aan deze oppervlaktes/volumes.</p>

- Scherm in afwachting van verwijdering het asbestmateriaal af van luchtstromingen en verstoring: bijvoorbeeld door het te verpakken, te fixeren, af te dekken, signalisatie - afbakening aan te brengen, ...
- Verwijder dit asbestmateriaal zo snel mogelijk. Volg de toestand goed op.

- Hermetische zone (erkend asbestverwijderaar)  
Gipsisolatie wordt losgesneden van dragermateriaal (leiding), asbesthoudend gips zal gemakkelijk verbrekken en is losgebonden. Om geen asbestvezels te verspreiden naar de omgeving, dient dit in hermetische zone verwijderd te worden.

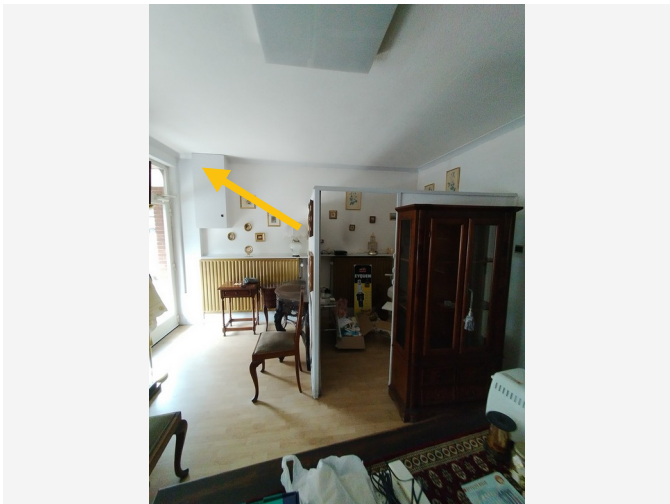
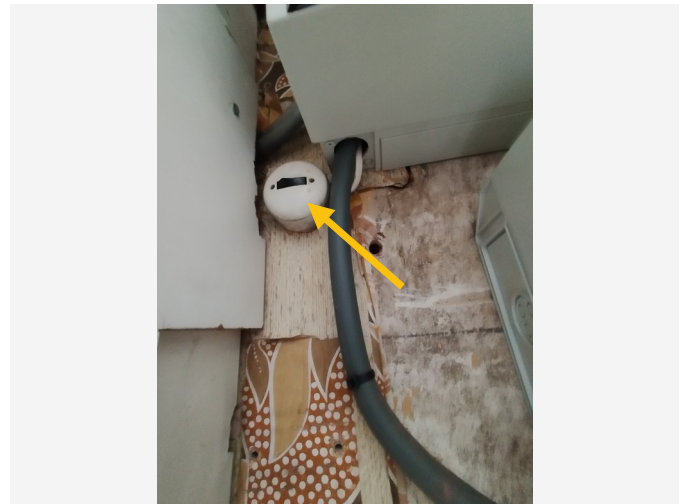
Het asbestmateriaal valt onder de mijlpaal van 2040.

Eindbeoordeling materiaalrisico	Laag materiaalrisico en/of verlaagde kans op vezelvrijgave
---------------------------------	--

Gebondenheid	Categorie 1: hechtgebonden in oorsprong
Asbestsoort (vezeltype)	Crocidoliet aanwezig
Asbestconcentratie	Laag (< 50%)
Afschermingsgraad van het gehele materiaal	Geheel of deels (ook) vrij aan de binnenlucht
Toestand van het materiaal	Onbeschadigd, niet verweerd

Beschrijving	Bakeliet
Omgeving	Binnen
Primaire drager	Communicatie en elektrische infrastructuur en uitrusting
Asbestmateriaal	Plaat, paneel, tablet - Type Bakeliet
Bindmiddel van asbestmateriaal	Kunststof of -hars
Gebondenheid op basis van bindmiddel	Hecht
Hoeveelheid (oppervlakte - dikte - aantal)	<ul style="list-style-type: none"> <li>• 0,10 m<sup>2</sup> - 0,56 cm - 1 stuk</li> </ul>
Totaal volume	< 0,001 m <sup>3</sup>
Eenvoudig bereikbaar	Ja
Bevestigingswijze	<ul style="list-style-type: none"> <li>• Geschroefd</li> </ul>
Identificatiemethode	Vaststelling zonder monstername
Destructieve handeling voor identificatie	Nee
Opmerking	<p>Het is moeilijk te bepalen of de bakeliettoepassingen in de woning ook effectief asbesthoudend zijn (het kan ook gaan om de asbestvrije variant).</p> <p>-Er werd geen monster genomen owv beschadiging aan een elektrisch gerelateerde toepassing, extra controle bij verwijdering van het verdacht materiaal. Vermoedelijk zullen de toepassingen verwijderd worden bij aanpassing van het elektriciteitsnetwerk.</p> <p>De vermelde oppervlaktes en volumes betreffen een beredeneerde schatting. Er worden geen rechten verleend aan deze oppervlaktes/volumes.</p>

- Zorg voor een veilig beheer. Vermijd het beschadigen van het asbestmateriaal. Controleer de toestand jaarlijks op wijzigingen.

- Eenvoudige handelingen: mag via doe-het-zelf of door werknemer(s) met opleidingsattest eenvoudige handelingen  
Schakelaars, stopcontacten en andere gelijkaardige toepassingen kunnen eenvoudig losgeschroefd worden --> EH doe-het-zelf. Afgesloten of verzegelde kast --> EH opgeleid techniker personeel 8u basisopleiding asbest.

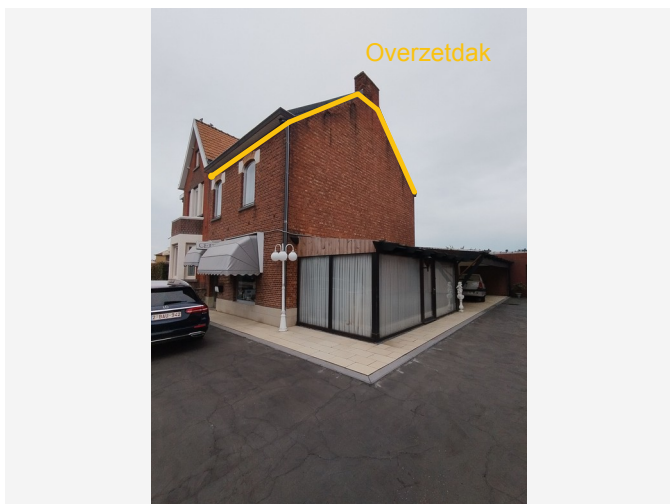
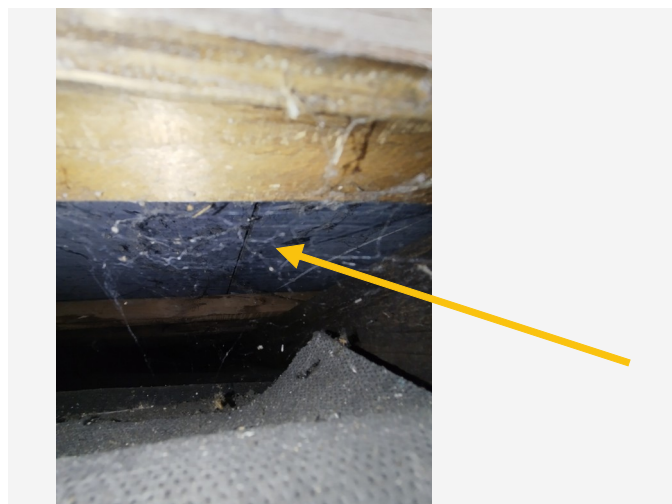
Het asbestmateriaal valt onder de mijlpaal van 2040.

Reinigen/afschuren/ontmossen leien (leien mogen op geen enkele manier gereinigd of afgeschuurd worden. Totaalverbod sinds 27 april 2019)

Sinds 27 april 2019 is het verboden om zonnepanelen, een overzet dak of andere constructies (zoals reclamepanelen) te plaatsen op asbestcementen dak- of gevelbekleding. Ook in het geval van een asbesthoudend onderdak is dit niet mogelijk.

Laag materiaalrisico en/of verlaagde kans op vezelvrijgave

<b>Gebondenheid</b>	Categorie 1: hechtgebonden in oorsprong
<b>Asbestsoort (vezeltype)</b>	Crocidoliet aanwezig
<b>Asbestconcentratie</b>	Laag (< 50%)
<b>Afschermingsgraad van het gehele materiaal</b>	Niet stootvaste afscherming
<b>Toestand van het materiaal</b>	Licht beschadigd, licht verweerd. Intact calciumsilicaatmateriaal of categorie III 'gebondenheid'

<b>Beschrijving</b>	Leien - Overzetdak
<b>Omgeving</b>	Binnen
<b>Primaire drager</b>	Schuin dak
<b>Asbestmateriaal</b>	Dak- en gevelbekleding - Lei, shingle
<b>Bindmiddel van asbestmateriaal</b>	Cement
<b>Gebondenheid op basis van bindmiddel</b>	Hecht
<b>Hoeveelheid (oppervlakte - aantal)</b>	<ul style="list-style-type: none"><li>• 45,00 m<sup>2</sup> - 1 stuk</li></ul>
<b>Totale oppervlakte</b>	45,00 m <sup>2</sup>
<b>Eenvoudig bereikbaar</b>	Nee <ul style="list-style-type: none"><li>• Het asbestmateriaal is bedekt (uitgezonderd laag verf, coating, behang, kunststof, textiel) en het wegnemen van het bedekkende materiaal kan niet zonder het bedekkende materiaal te beschadigen.</li></ul>
<b>Bevestigingswijze</b>	<ul style="list-style-type: none"><li>• Genageld, geniet</li></ul>
<b>Identificatiemethode</b>	Vaststelling zonder monstername
<b>Destructieve handeling voor identificatie</b>	Nee
<b>Opmerking</b>	<p>De leien zijn enkel zichtbaar via de zolder van woning en worden langs de binnenzijde afgeschermd door een damp scherm.</p> <p>De vermelde oppervlaktes en volumes betreffen een beredeneerde schatting. Er worden geen rechten verleend aan deze oppervlaktes/volumes.</p>

- Zorg voor een veilig beheer. Vermijd het beschadigen van het asbestmateriaal. Controleer de toestand jaarlijks op wijzigingen.

- Eenvoudige handelingen: mag via doe-het-zelf of door werknemer(s) met opleidingsattest eenvoudige handelingen  
EH via doe-het zelf Dragen van de nodige beschermingsmiddelen (mondmasker ffp3, handschoenen,tyvec). Indien mogelijk de ondervloer afdekken , leien voorzichtig verwijderen, extra fixeren, niet breken, niet gooien, onmiddellijk verpakken of voorzichtig in container met asbest bag plaatsen.

Indien leien in slechte staat zijn en kans bestaat op breken : Eenvoudige handeling opgeleid personeel , alle werknemer(s) moeten wel beschikken over een opleidingsattest eenvoudige handelingen 8u

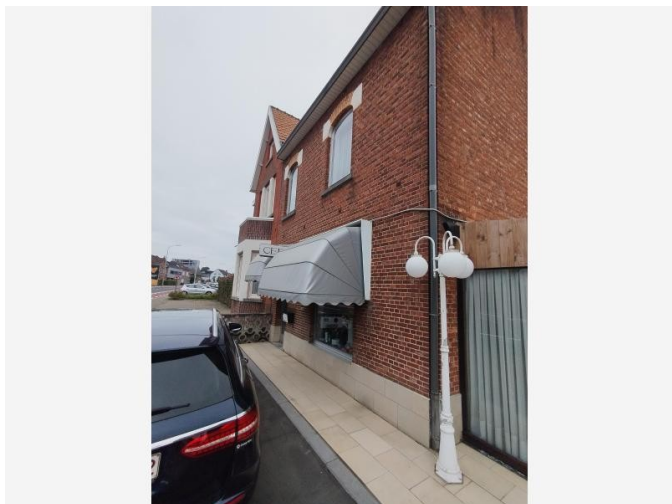
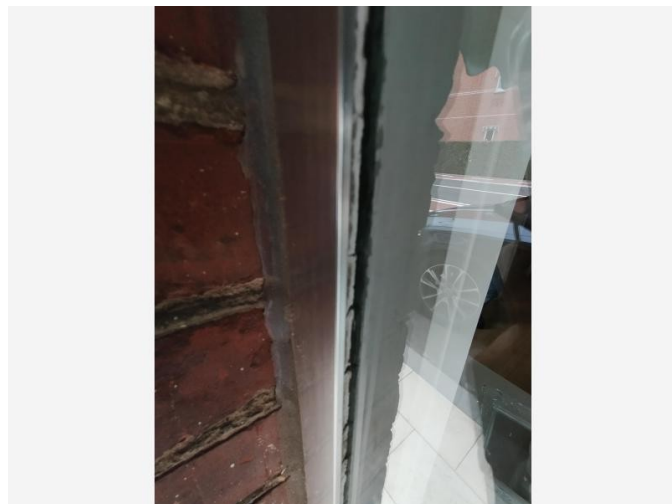
Het asbestmateriaal valt onder de mijlpaal van 2040.

Eindbeoordeling materiaalrisico	Laag materiaalrisico en/of verlaagde kans op vezelvrijgave
---------------------------------	--

Beschrijving	Stopverf - Woning
Omgeving	Grenst aan binnen- en buitenlucht
Primaire drager	Wandopening verticaal (raam, deur, ...)
Asbestmateriaal	In-situ afwerkingslagen - Pasta, stopverf, voegsel, stopsel, vulsel, mastiek, kitten, ...
Bindmiddel van asbestmateriaal	Kitten, mastiek, pasta
Gebondenheid op basis van bindmiddel	Hecht
Hoeveelheid (gewicht - aantal)	<ul style="list-style-type: none"> <li>• 1,00 kg - 1 stuk</li> </ul>
Totaal gewicht	1,00 kg
Eenvoudig bereikbaar	Ja
Bevestigingswijze	<ul style="list-style-type: none"> <li>• Verlijmd, ingegoten, versmeerd</li> </ul>
Identificatiemethode	Vaststelling zonder monsternamen
Destructieve handeling voor identificatie	Nee
Opmerking	<p>+40 LM ---&gt; Stopverf, 14x raam/deur</p> <p>De stopverf werd niet bemonsterd omwille van esthetische redenen. Mogelijks asbestverdachte stopverf (hard). Extra controle aangewezen bij renovatiewerken. De toepassing blijft asbestverdacht.</p> <p>Het gewicht en lm is een beredeneerde schatting. Er worden geen rechten verleend aan deze oppervlaktes. De dikte is een schatting die voorkomt uit de monsterplaatsen en is daarom niet altijd representatief.</p>

- Zorg voor een veilig beheer. Vermijd het beschadigen van het asbestmateriaal. Controleer de toestand jaarlijks op wijzigingen.

- Eenvoudige handelingen: mag via doe-het-zelf of door werknemer(s) met opleidingsattest eenvoudige handelingen  
De toepassing extra fixeren en losbeitelen + dragen van de nodige beschermingsmiddelen (mondmasker ffp3, handschoenen)

De ramen kunnen eventueel in zijn geheel afgevoerd worden als asbesthoudend afval. Indien metaal en glas gescheiden afgevoerd worden, mogen er geen stopverf restanten achterblijven op het raamwerk.

- Eenvoudige handelingen: enkel door erkend asbestverwijderaar  
De saneerder motiveert de verwijderingsmethode in het werkplan. Verwijdering met puntafzuiging dmv een stofzuiger met absoluut filter . Oud raamwerk word gerecycleerd , er mogen geen restanten aan het raamwerk achter blijven.

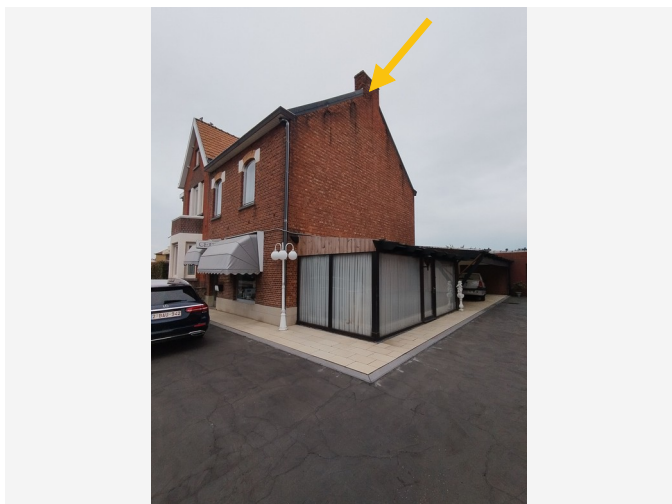
Situeringfoto

**Reden:** Het te onderzoeken materiaal situeert zich hoger dan 3,50 m te rekenen vanaf een veilige ondergrond

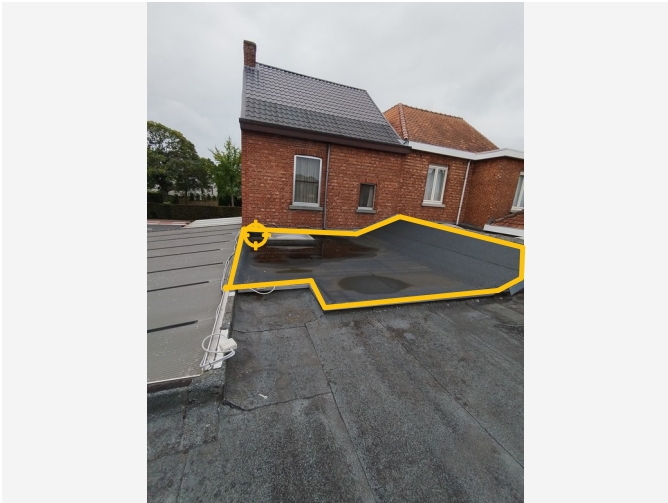
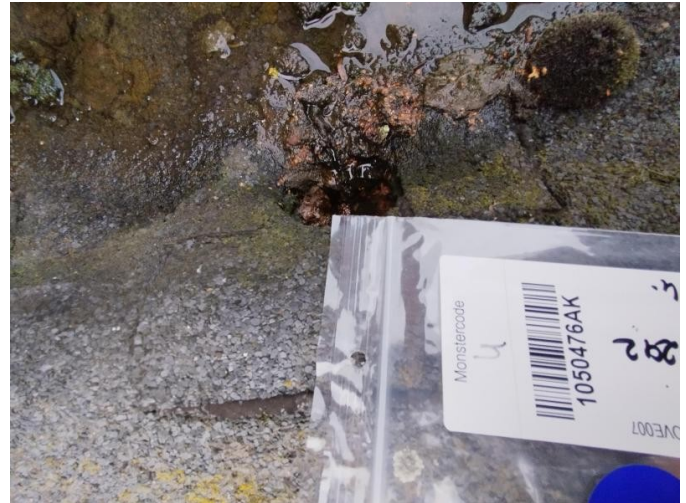
## Fiche 12: Roofing 1 - Plat dak

Geen asbest

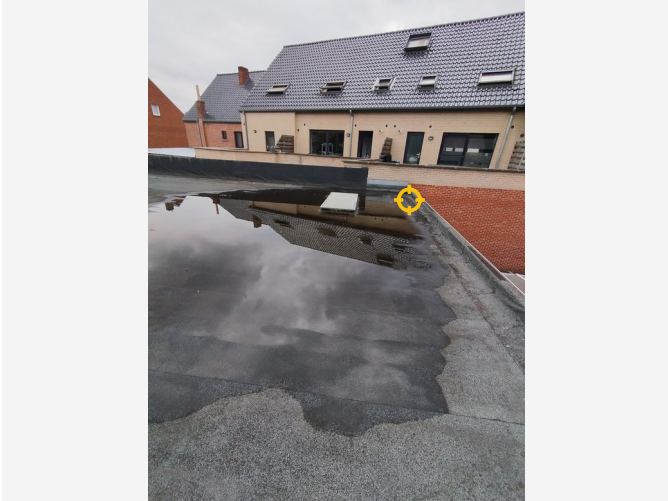
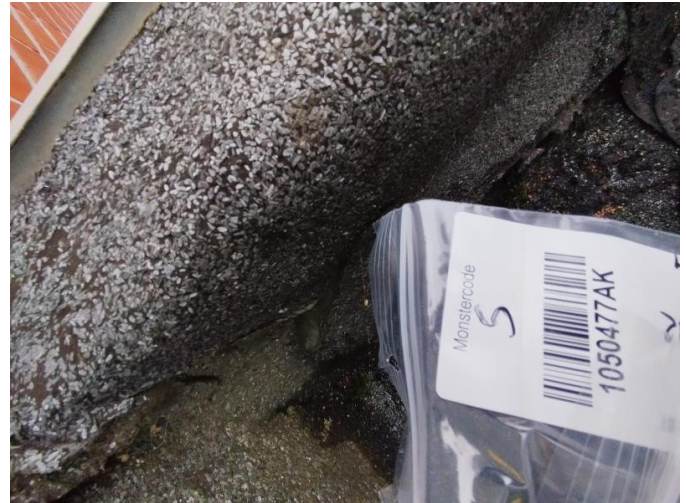
## Fiche 15: Roofing 2 - Plat dak

Geen asbest
