Asbestinventarisatetest

Nachtegalstraat 30, 3540 Herk-de-Stad

Attestnummer : 20251218-000175.000

Uitgegeven op : 18.12.2025

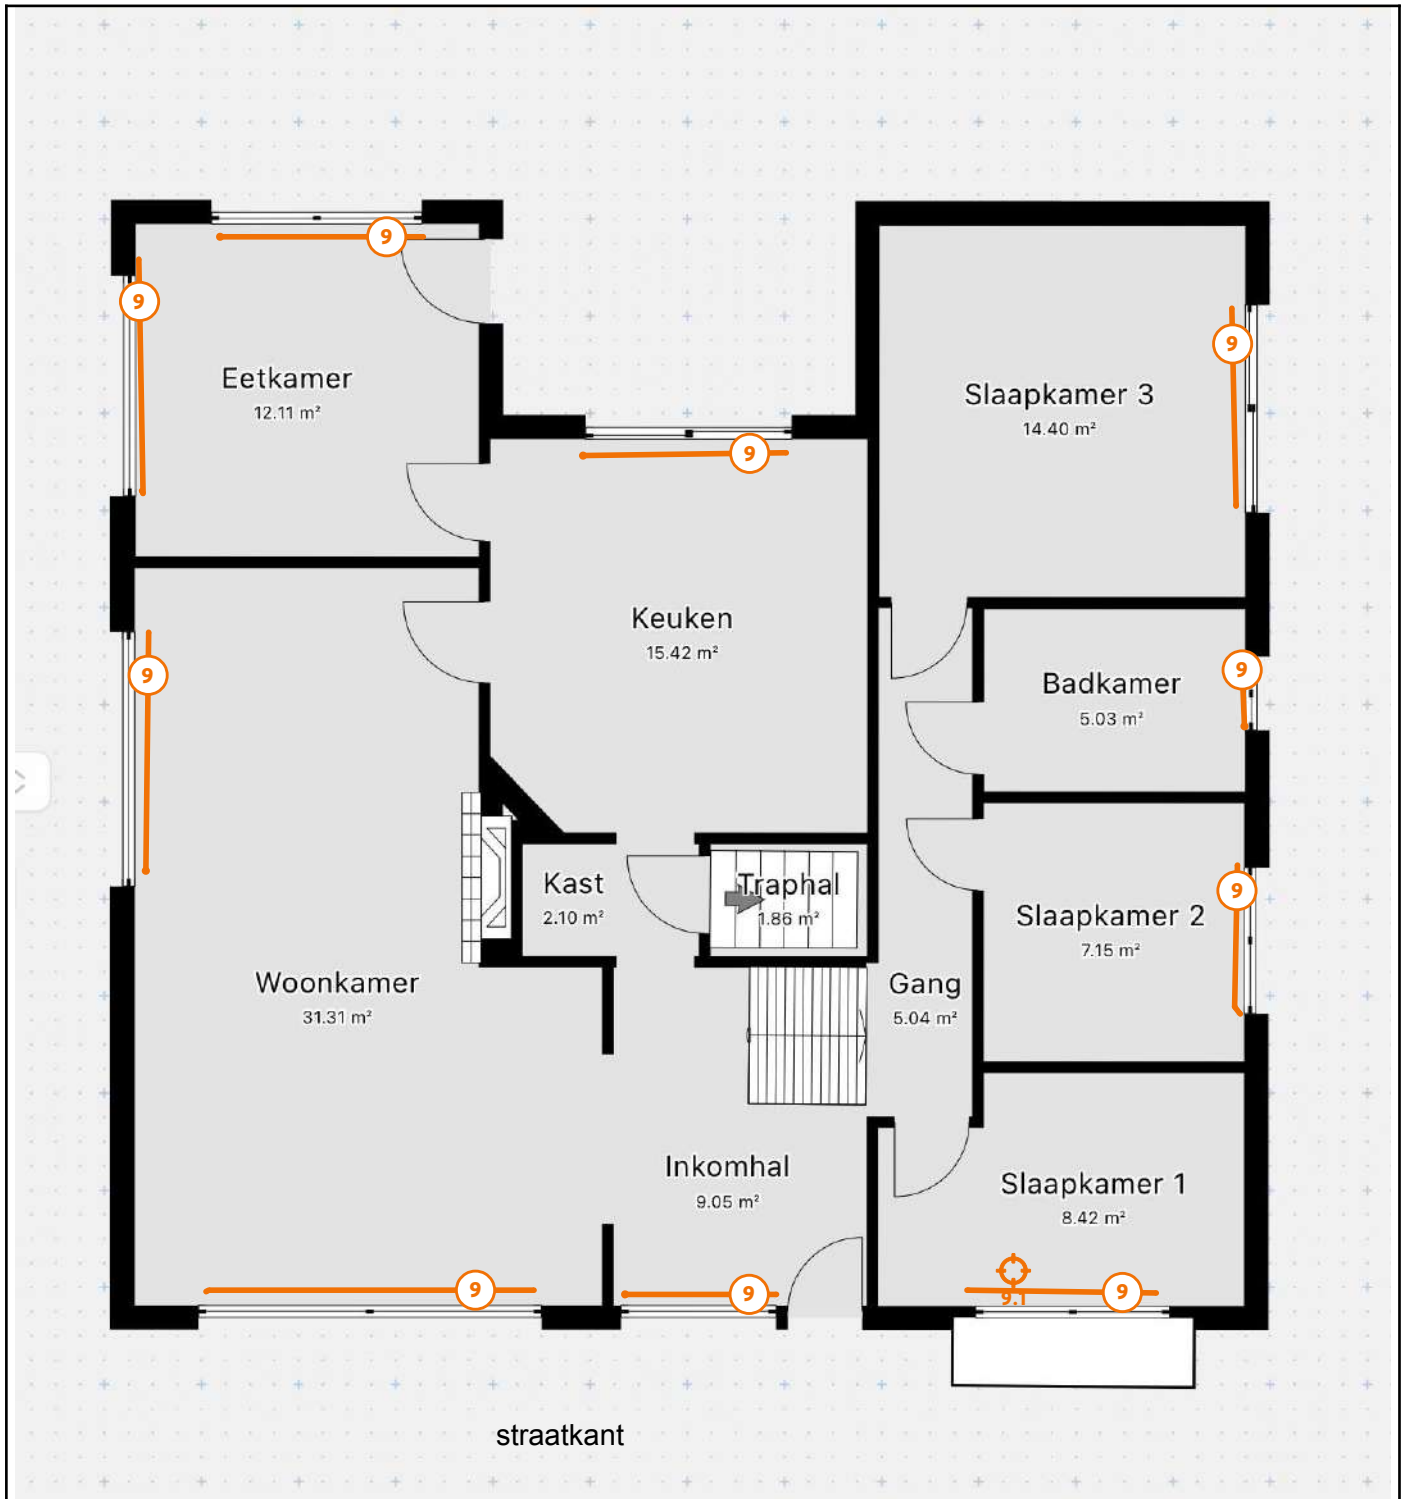
Plan 1.5: gelijkvloers

Beschrijving	Type	Actie
9. Kit kozijn-raam aluminium raam	Asbestmateriaal	Verwijderen

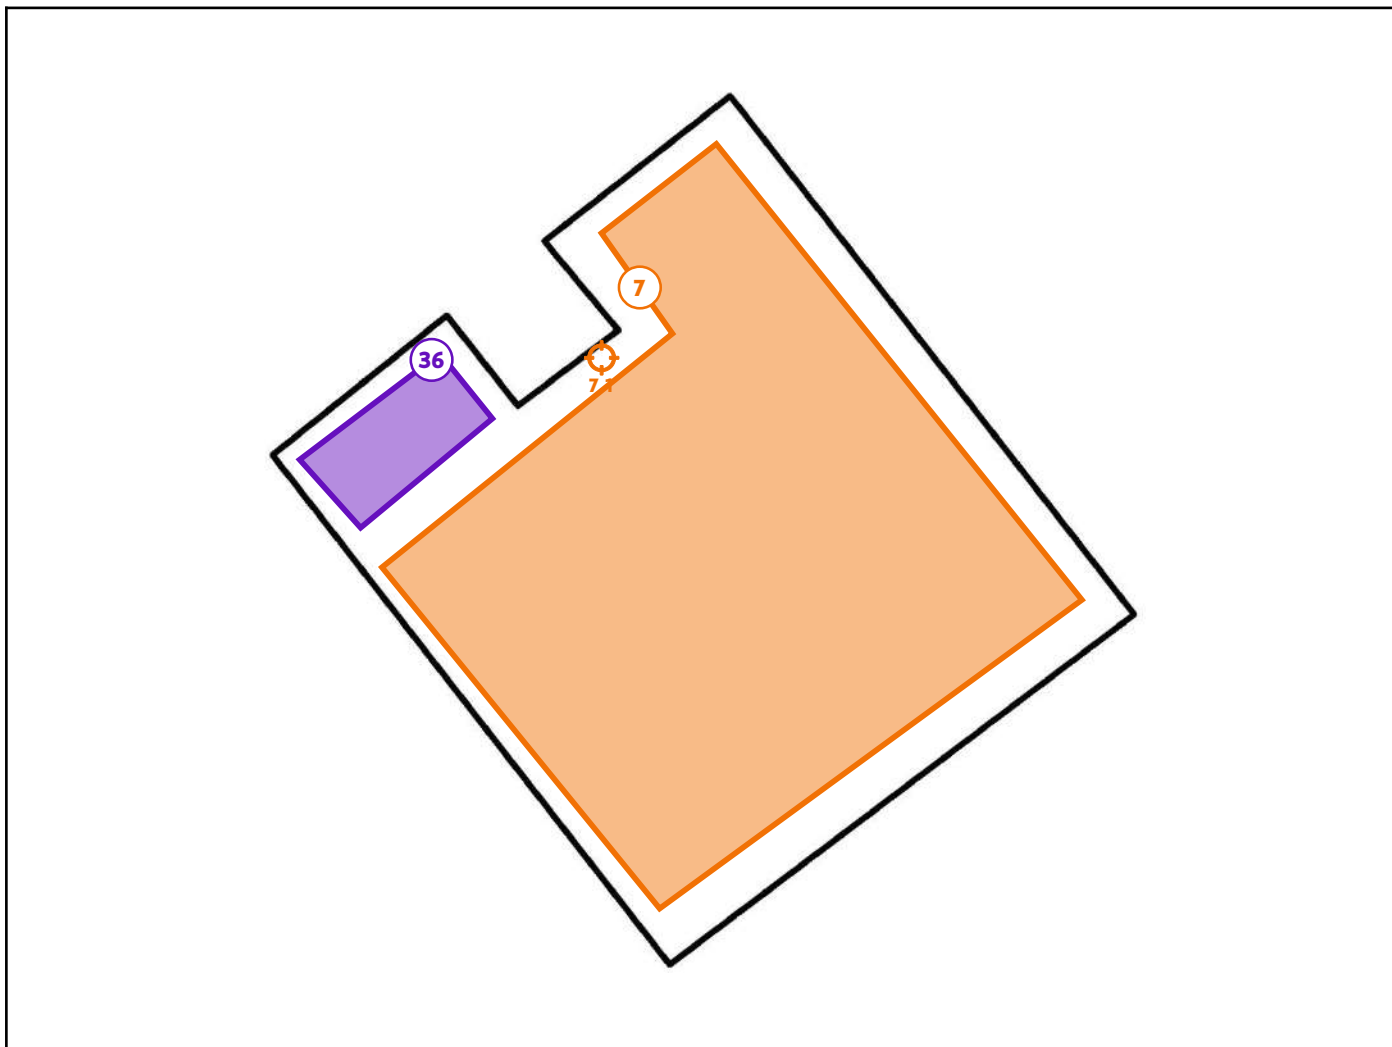
Plan 1.7: Woning dakplan

Beschrijving	Type	Actie
7. Dakleien	Asbestmateriaal	Verwijderen
7.1 Code: 7	Puntmonster	-
36. Dak bekleding Plat dak woning	Overige ruimte of materiaal	-

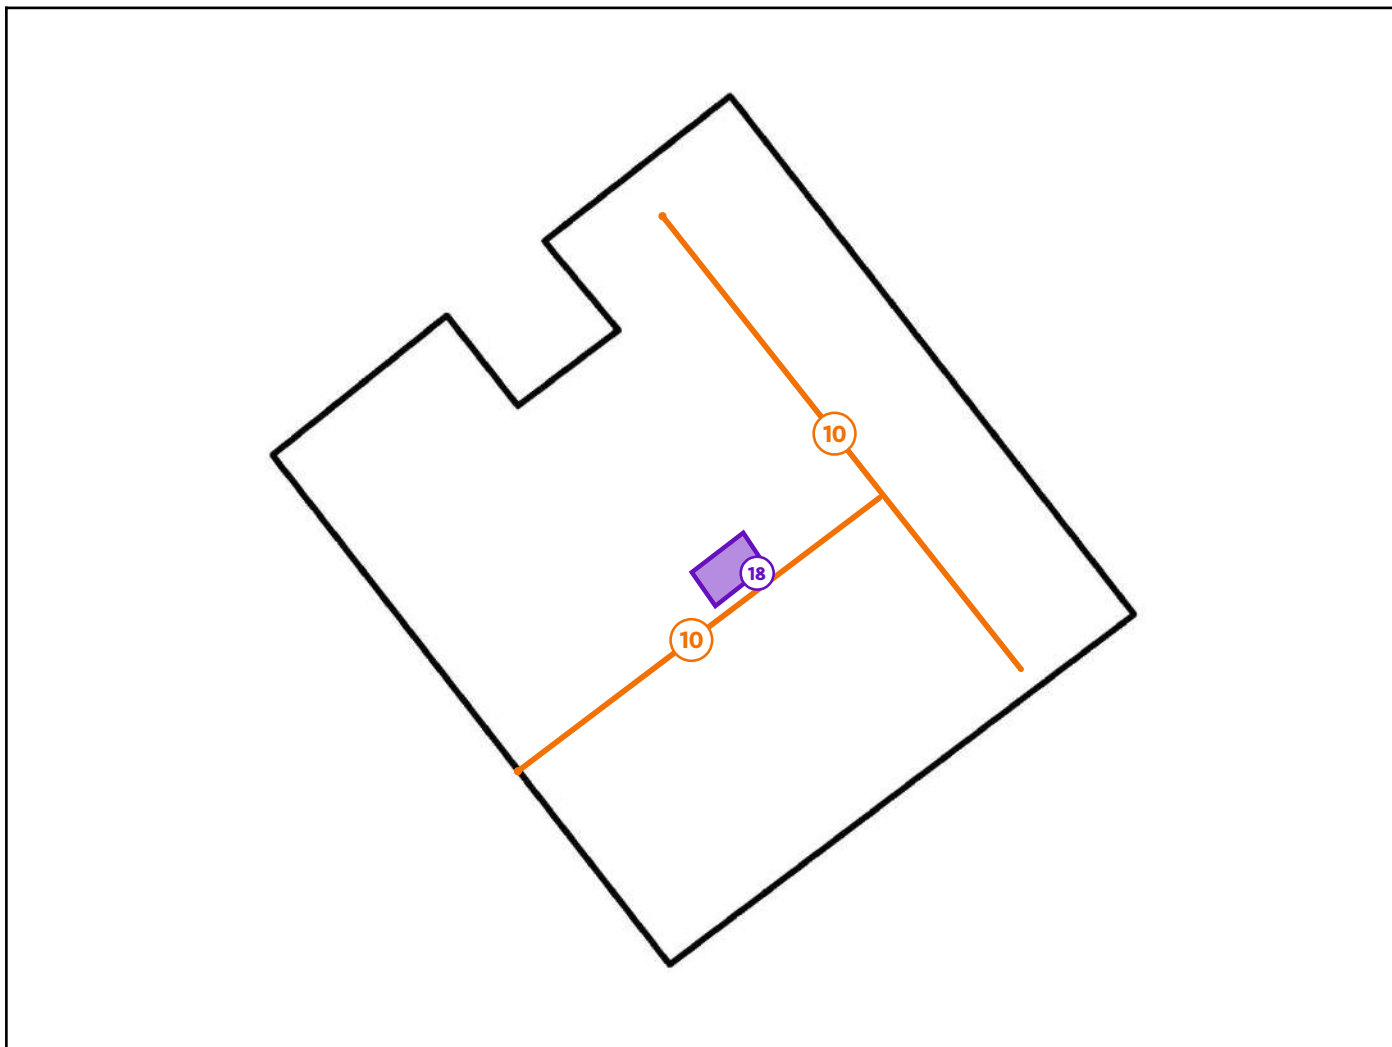
Plan 1.11: Woning dakplan

Beschrijving	Type	Actie
10. Nokpannen asbestcement	Asbestmateriaal	Verwijderen
18. Schouw op het dak (beperkingsfiche)	Beperking	-

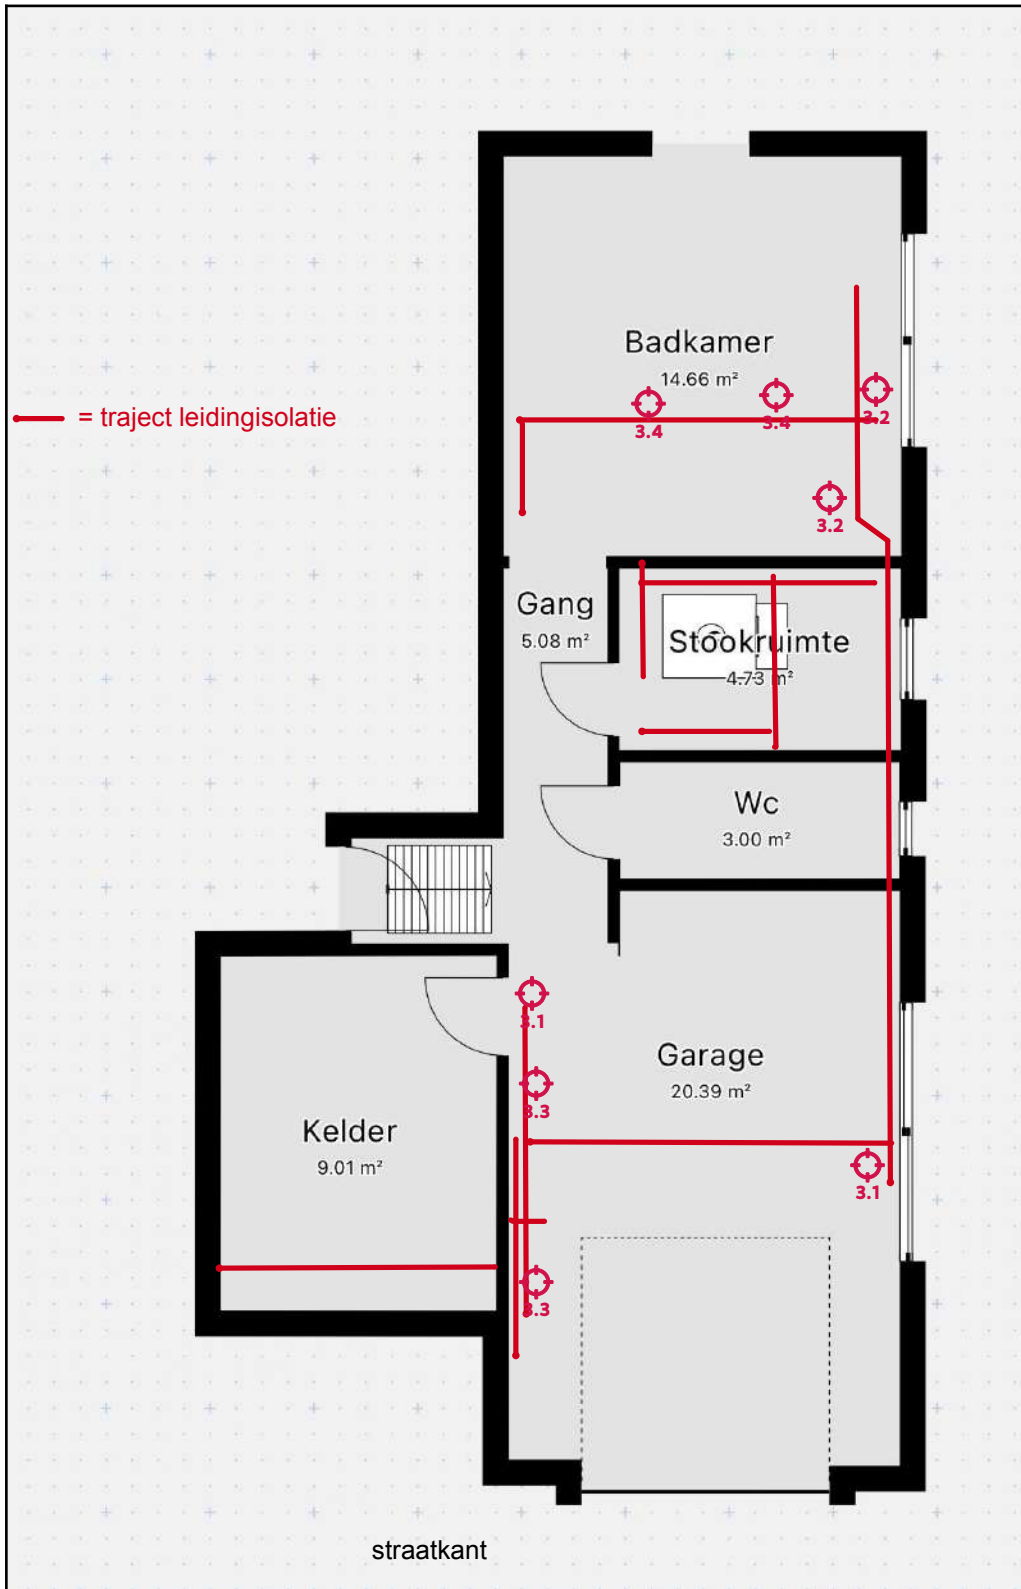
Plan 1.13: Verdieping -1

3. Leidingisolatie	Asbestmateriaal	Dringend verwijderen
3.1 Code: 14b1	Mengmonster	-
3.2 Code: 14b2	Mengmonster	-
3.3 Code: 14rs1	Mengmonster	-
3.4 Code: 14rs2	Mengmonster	-

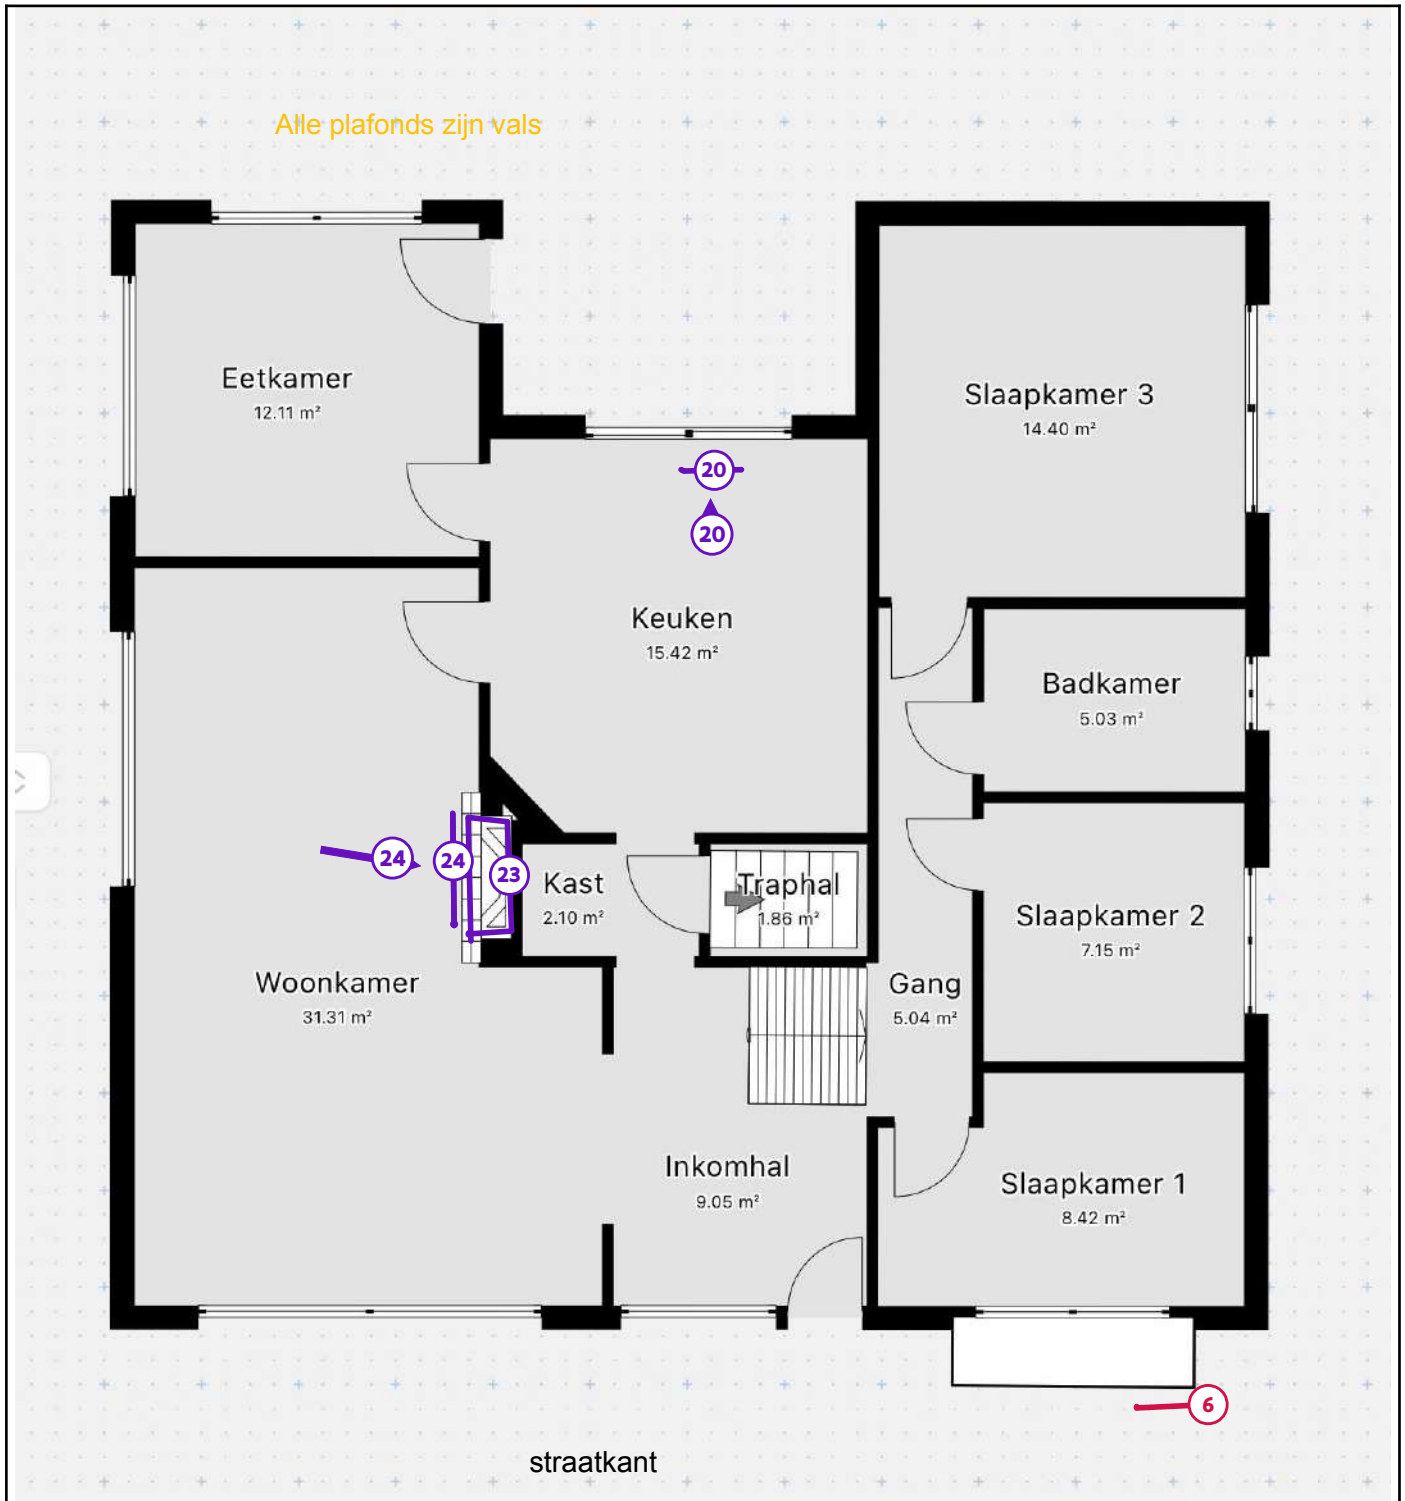
Plan 1.15: gelijkvloers

Beschrijving	Type	Actie
6. Asbestcement afval Ac-plaat voorzijde woning	Asbestmateriaal	Dringend verwijderen

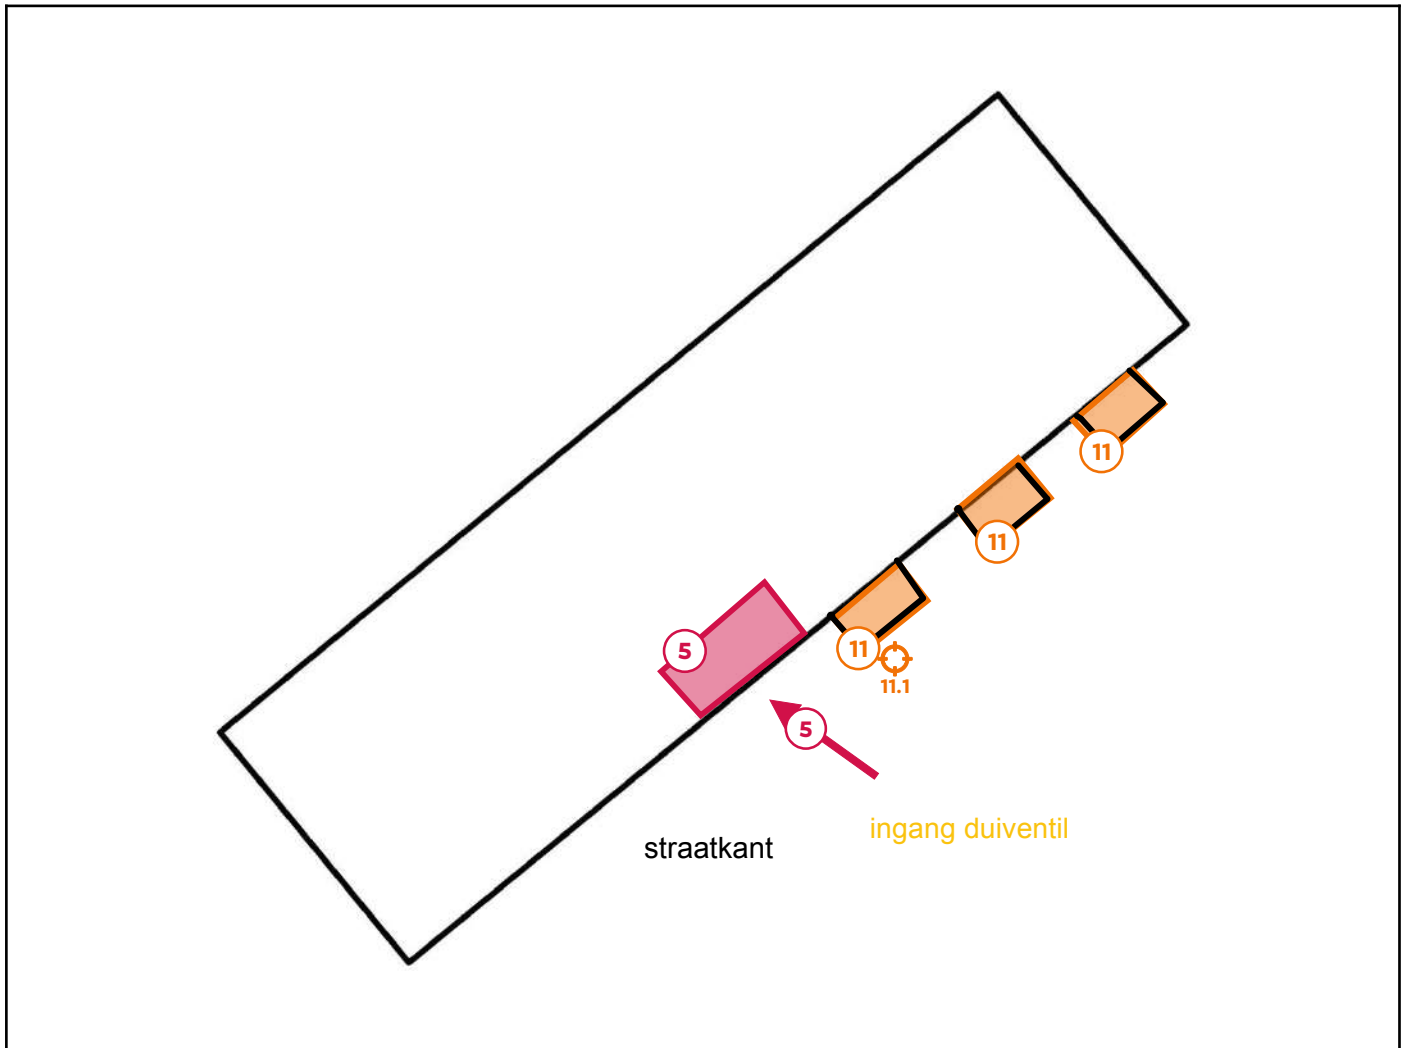
Plan 3.1: Duiventil 2 plan

Beschrijving	Type	Actie
5. Asbestcement afval ingang duiventil 2	Asbestmateriaal	Dringend verwijderen
11. AC-plaat duiventil 2	Asbestmateriaal	Verwijderen
11.1 Code: 11	Puntmonster	-

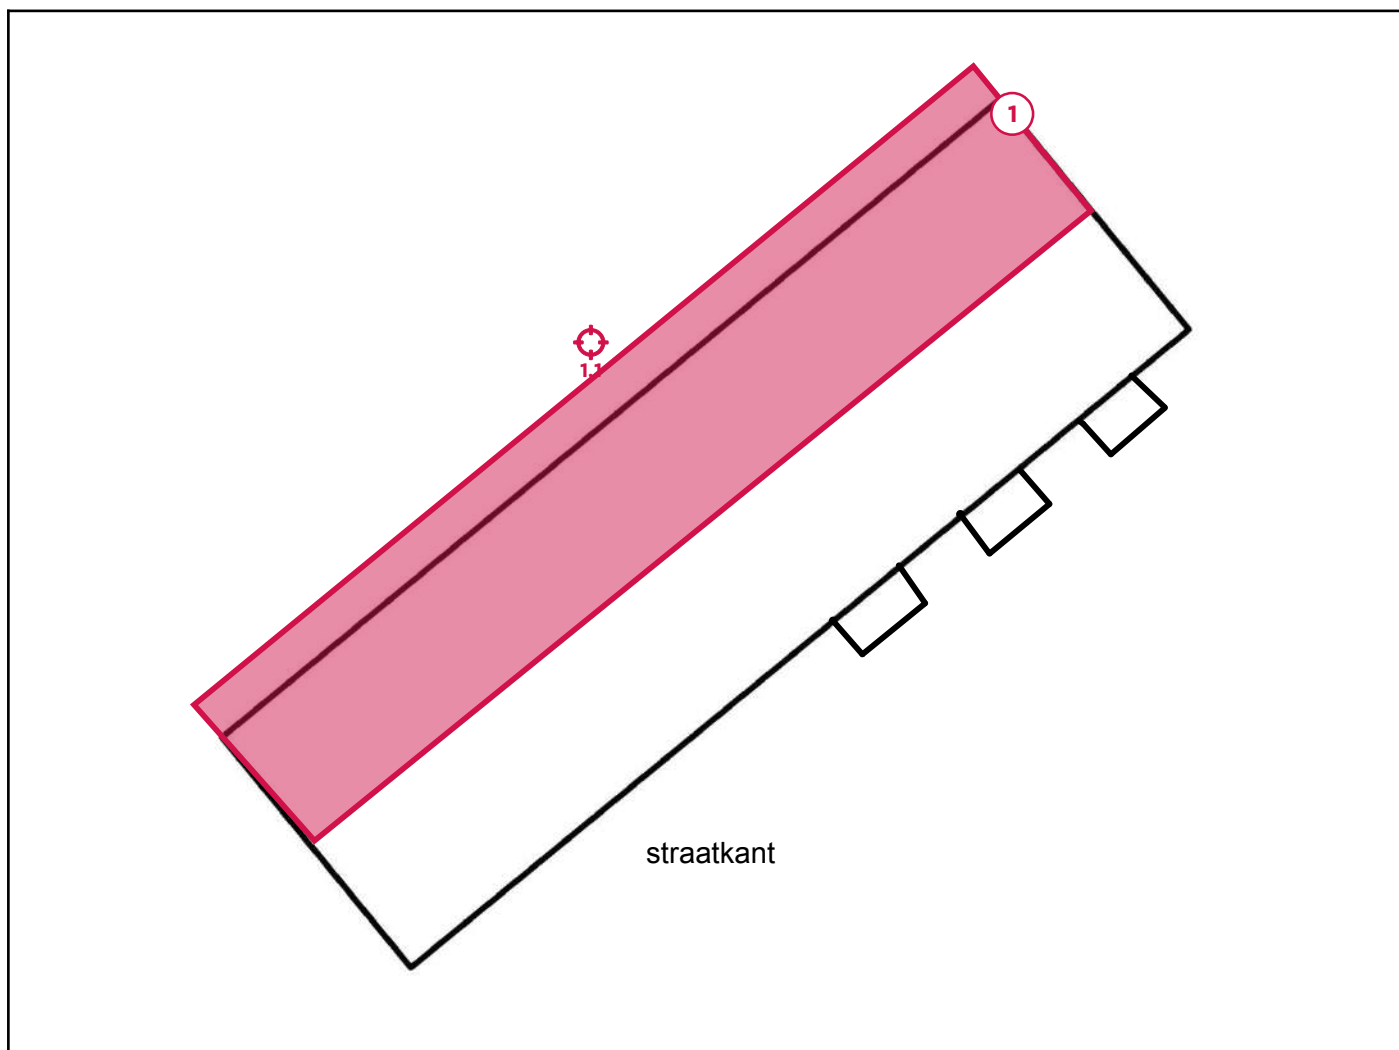
Plan 3.2: Duiventil 2 plan

Beschrijving	Type	Actie
1. Golfplaten Duiventil 2	Asbestmateriaal	Dringend verwijderen
1.1 Code: 10	Puntmonster	-

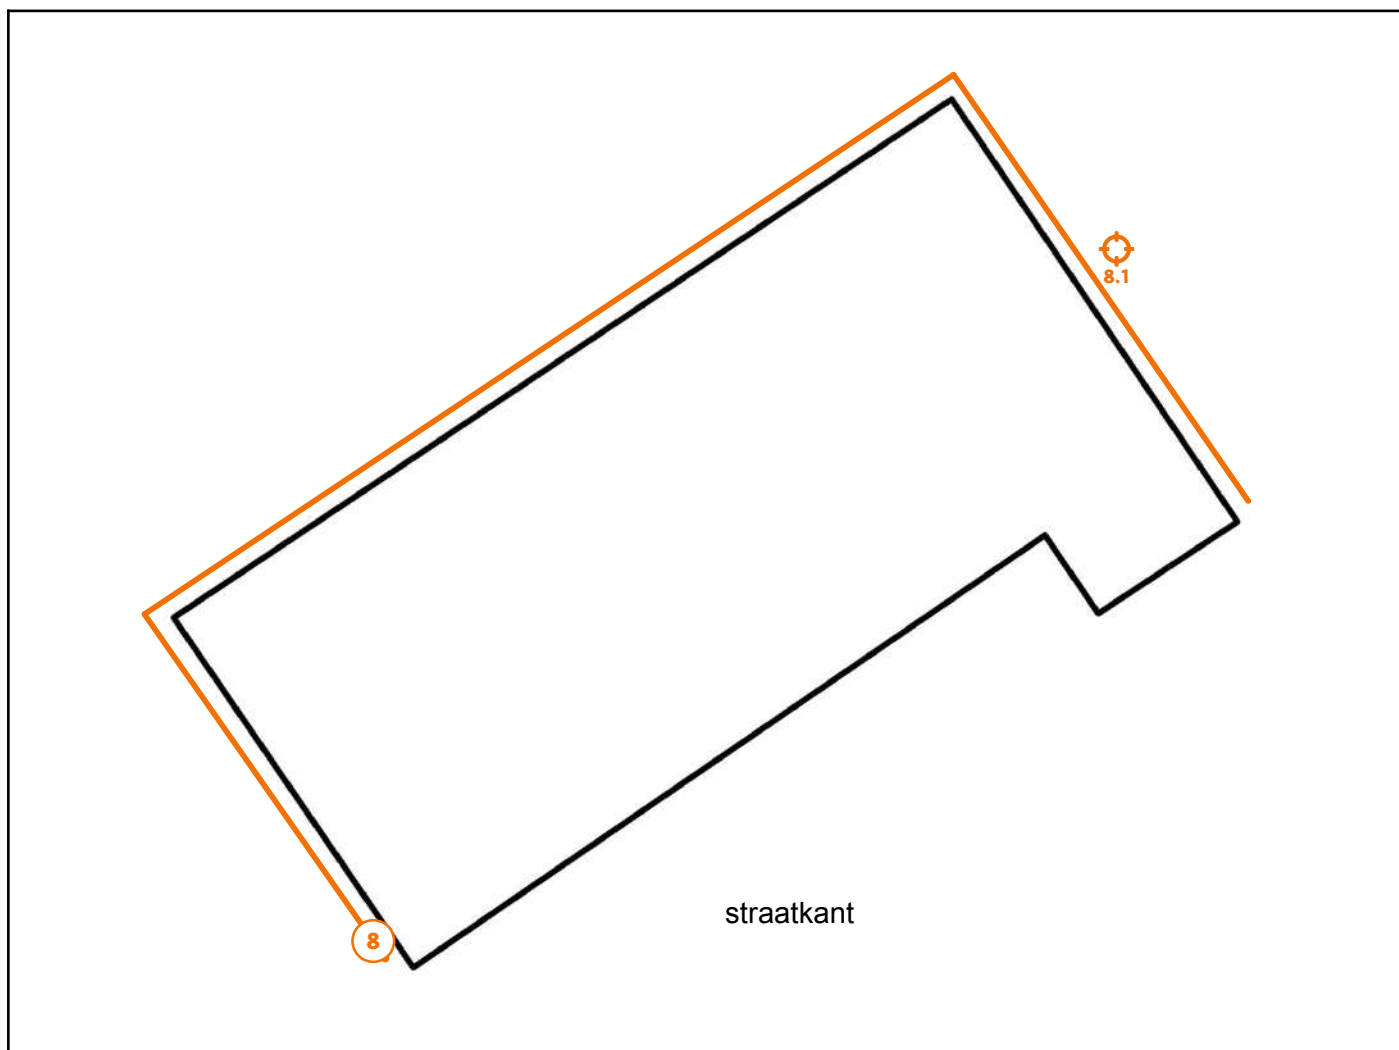
Plan 4.1: Duiventil 3 plan

Beschrijving	Type	Actie
8. AC-plaat duiventil 3	Asbestmateriaal	Verwijderen
8.1 Code: 12	Puntmonster	-

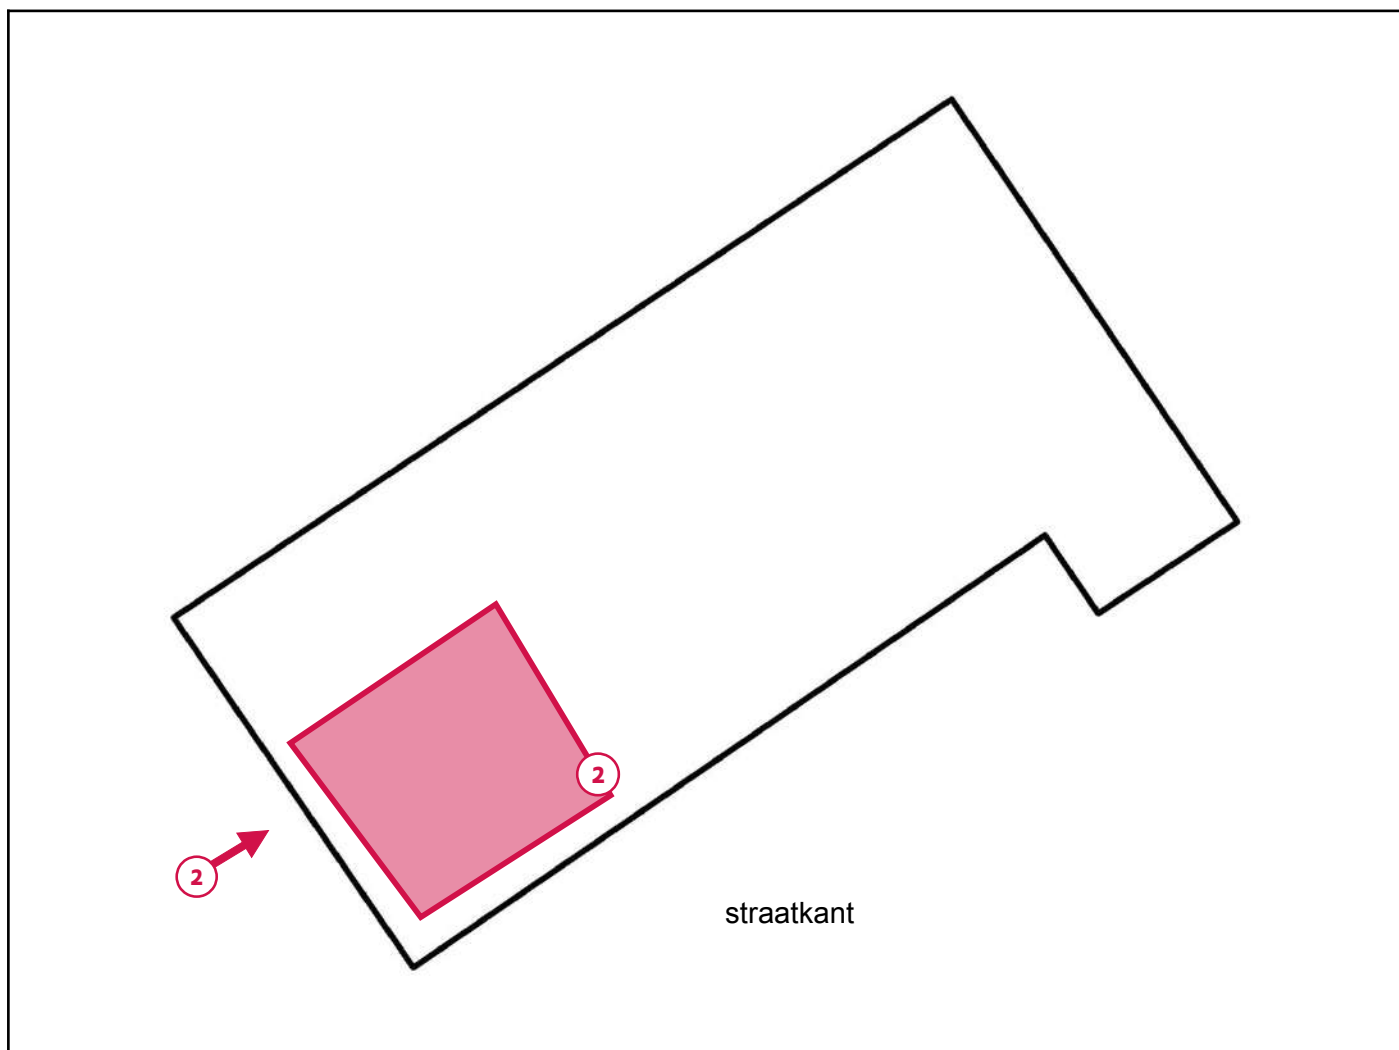
Plan 4.2: Duiventil 3 plan

Beschrijving	Type	Actie
2. Asbestcement afval onder duiventil 3	Asbestmateriaal	Dringend verwijderen

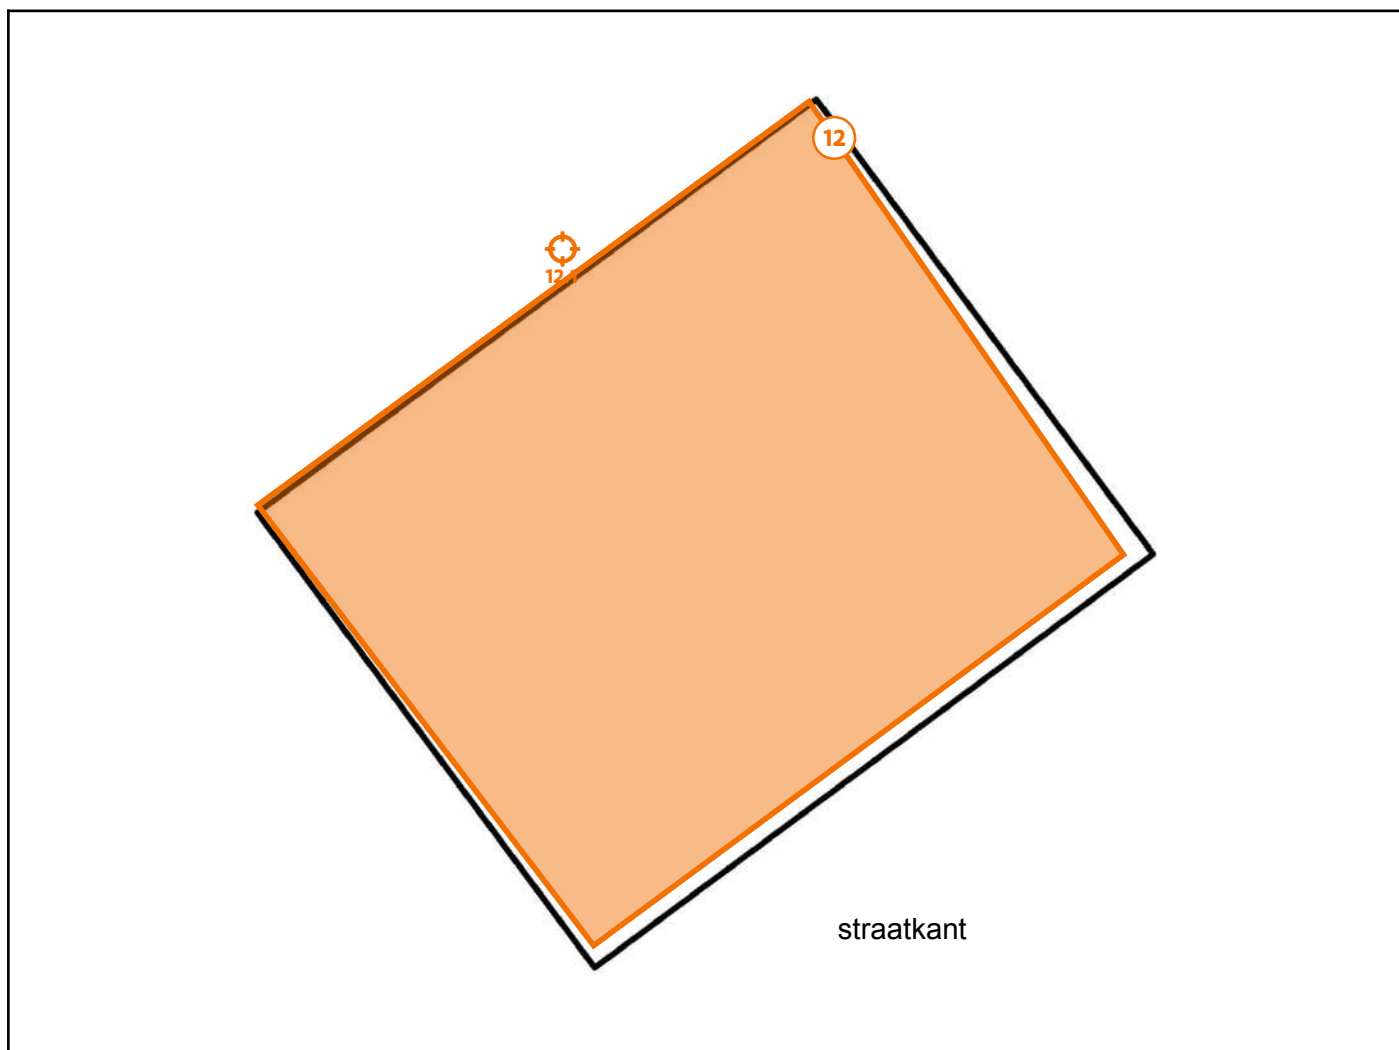
Plan 5.1: Stal plan

Beschrijving	Type	Actie
12. Golfplaten tuinhuis	Asbestmateriaal	Verwijderen
12.1 Code: 9	Puntmonster	-

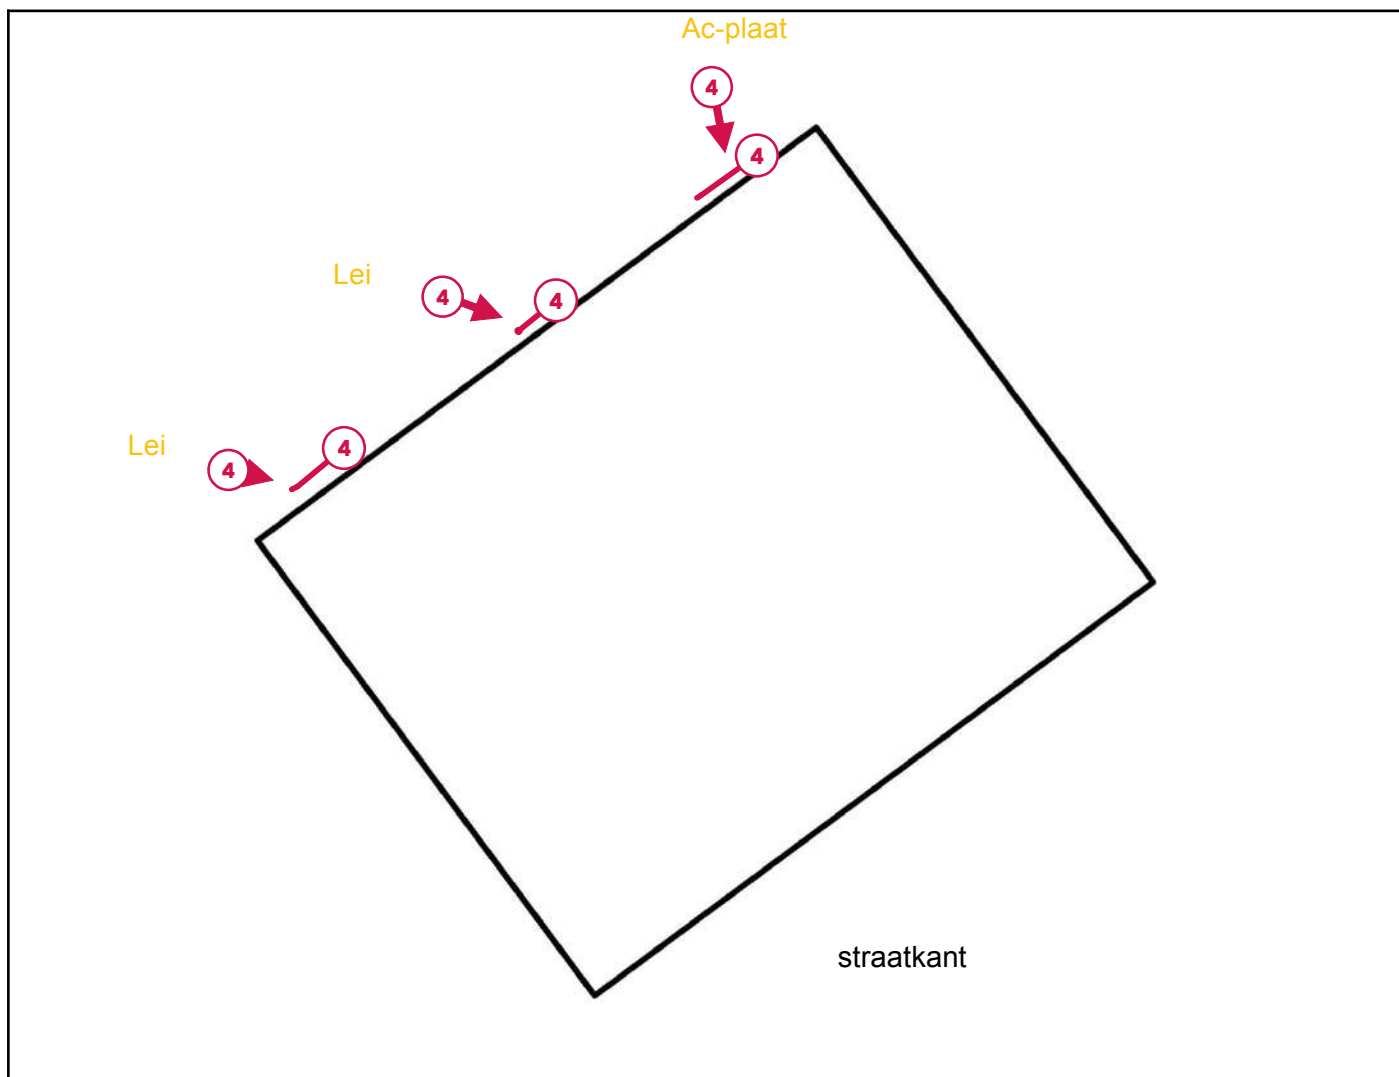
Plan 5.2: Stal plan

Beschrijving	Type	Actie
4. Asbestcement afval achterzijde tuinhuis	Asbestmateriaal	Dringend verwijderen
