Asbestinventarisatetest

Gaversesteenweg 267, 9800 Deinze

Attestnummer : 20230818-000201.000

Uitgegeven op : 18.08.2023

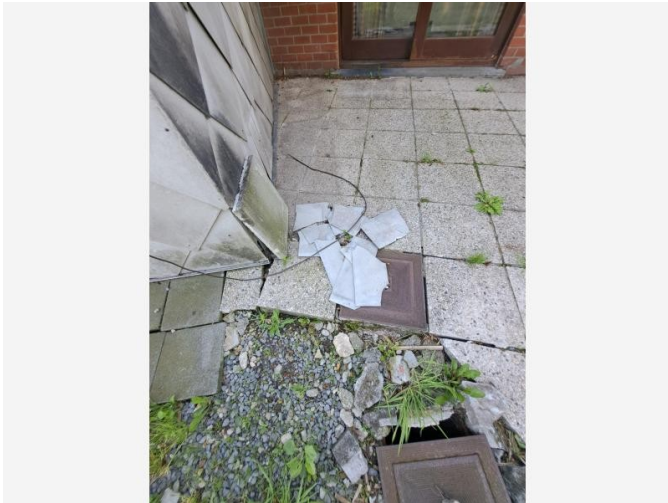
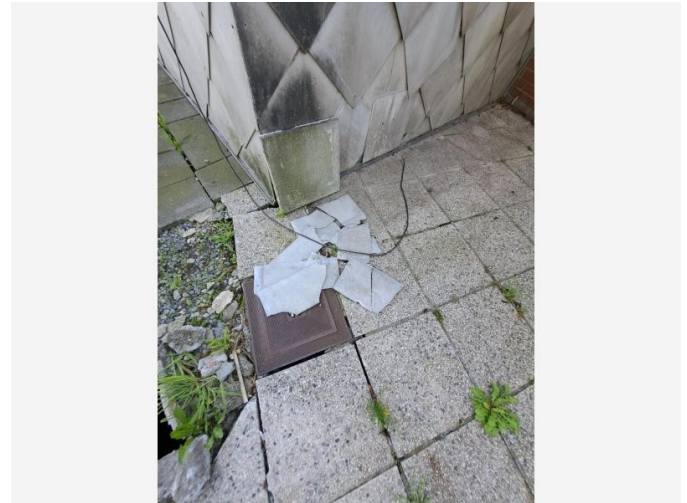
Dringend verwijderen

Beschrijving	leien
Type afvalstof	Betreft resten (contaminatie) van verwerking of beschadiging
Type resten (contaminatie)	<ul style="list-style-type: none">• Stukken, fragmenten (los, opliggend)
Besmette materialen	<ul style="list-style-type: none">• Geen (er is geen vermenging met ander materiaal)
Bron van de resten	Gevelleien
Omgeving	Buiten
Primaire drager	Bodem
Gebondenheid resten	Hecht
Hoeveelheid (gewicht - aantal)	<ul style="list-style-type: none">• 5,00 kg - 1 stuk
Totaal gewicht	5,00 kg
Eenvoudig bereikbaar	Ja
Identificatiemethode	Vaststelling zonder monstername

- Verwijder het asbestafval.

- Eenvoudige handelingen: mag via doe-het-zelf of door werknemer(s) met opleidingsattest eenvoudige handelingen
U kunt het asbesthoudend afval afvoeren naar het recyclagepark. U dient het te verpakken in een dubbele plastic zak, een asbestzak of aangepaste asbestfolie. Zo vermijdt u stofvorming en breuken tijdens het transport. Met het asbestafval kunt u ook terecht bij een geregistreerde asbestinzamelaar. Deze komt langs om het afval op te halen en af te voeren naar een vergunde verwerkingsinstallatie. Dit is vooral interessant voor grotere hoeveelheden asbestafval. U kunt ook kiezen voor een ophaling door de gemeente. De ophaling gebeurt met aangepaste asbestzakken of containers met een bigbag.

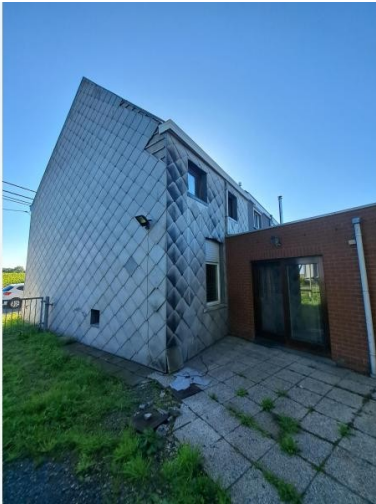
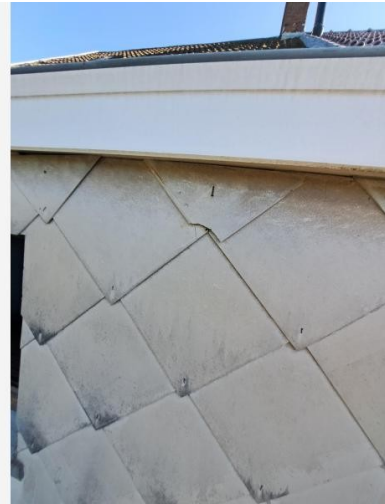
Het asbestmateriaal valt onder de mijlpaal van 2034.

Verwijderen

Eindbeoordeling materiaalrisico	Verhoogd materiaalrisico en/of verhoogde kans op vezelvrijgave
---------------------------------	--

Gebondenheid	Categorie 1: hechtgebonden in oorsprong
Asbestsoort (vezeltype)	Crocidoliet aanwezig
Asbestconcentratie	Laag (< 50%)
Afschermingsgraad van het gehele materiaal	Geheel of deels vrij aan de buitenlucht
Toestand van het materiaal	Matig beschadigd, matig verweerd

Beschrijving	gevelleien
Omgeving	Buiten
Primaire drager	Wand buitenschil
Asbestmateriaal	Dak- en gevelbekleding - Lei, shingle
Bindmiddel van asbestmateriaal	Cement
Gebondenheid op basis van bindmiddel	Hecht
Hoeveelheid (oppervlakte - aantal)	• 120,00 m ² - 1 stuk
Totale oppervlakte	120,00 m ²

- Zorg voor een veilig beheer. Vermijd het beschadigen van het asbestmateriaal. Controleer de toestand jaarlijks op wijzigingen.
- Hemelwater dat afspoelt van asbestcement daken of gevels kan asbestdeeltjes bevatten. Gebruik het enkel voor gesloten circuits (bv. spoelen toiletten). Reinig na het vervangen van het dak of de gevel de dakgoten en regenwaterput of -ton om asbesthoudend sediment of slib te verwijderen

- Eenvoudige handelingen: mag via doe-het-zelf of door werknemer(s) met opleidingsattest eenvoudige handelingen
Deze toepassing kan met eenvoudige handelingen verwijderd worden. Door de hoogte is het aangeraden om dit te laten verwijderen door een professional die beschikt over het opleidingsattest 'Asbestverwijdering eenvoudige handelingen'. Bij het verwijderen moet steeds rekening worden gehouden met alle milieu- en veiligheidsvoorschriften.

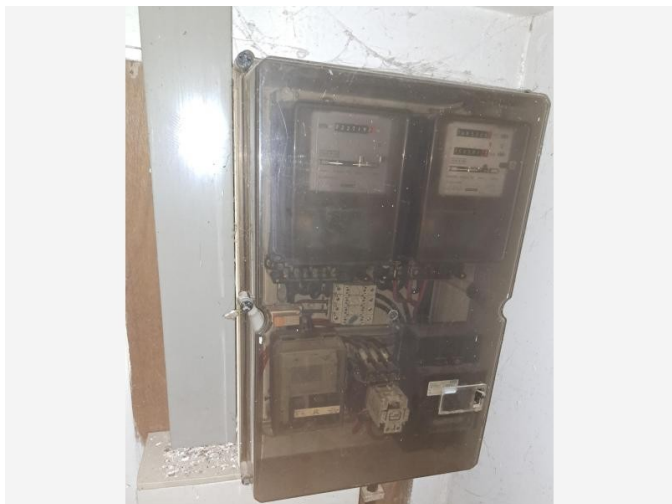
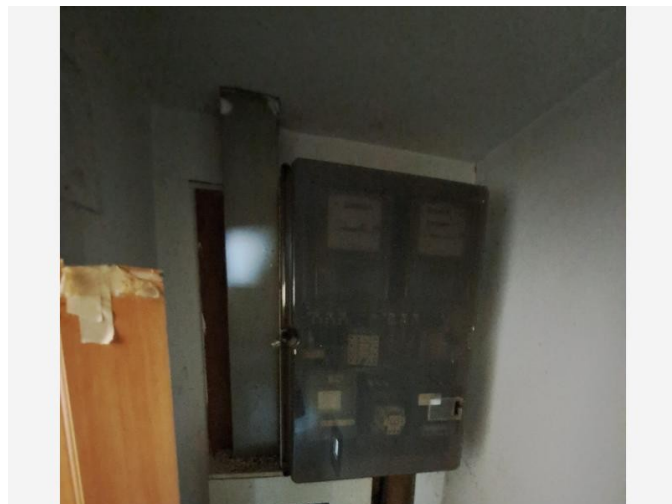
Het asbestmateriaal valt onder de mijlpaal van 2040.

Zorgvuldig beheren

Eindbeoordeling materiaalrisico	Laag materiaalrisico en/of verlaagde kans op vezelvrijgave
---------------------------------	--

Gebondenheid	Categorie 1: hechtgebonden in oorsprong
Asbestsoort (vezeltype)	Crocidoliet aanwezig
Asbestconcentratie	Laag (< 50%)
Afschermingsgraad van het gehele materiaal	Geheel of deels (ook) vrij aan de binnenlucht
Toestand van het materiaal	Onbeschadigd, niet verweerd

Beschrijving	bakeliet
Omgeving	Binnen
Primaire drager	Communicatie en elektrische infrastructuur en uitrusting
Asbestmateriaal	Plaat, paneel, tablet - Type Bakeliet
Bindmiddel van asbestmateriaal	Kunststof of -hars
Gebondenheid op basis van bindmiddel	Hecht
Hoeveelheid (oppervlakte - dikte - aantal)	• 0,20 m ² - 0,40 cm - 1 stuk
Totaal volume	< 0,001 m ³
Eenvoudig bereikbaar	Ja
Bevestigingswijze	• Geschroefd
Identificatiemethode	Vaststelling zonder monsternamen

- Zorg voor een veilig beheer. Vermijd het beschadigen van het asbestmateriaal. Controleer de toestand jaarlijks op wijzigingen.

- Eenvoudige handelingen: mag via doe-het-zelf of door werknemer(s) met opleidingsattest eenvoudige handelingen
De elektrische installatie moet verwijderd worden door een professional die een elektrische opleiding heeft gevolgd. Bij het verwijderen moet steeds rekening worden gehouden met alle milieu- en veiligheidsvoorschriften.

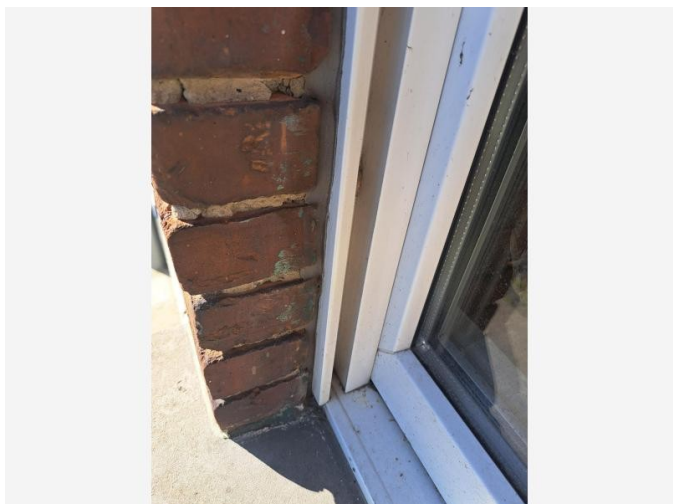
Het raamwerk is gekit met siliconen. Dit is bijgevolg niet-asbestverdacht.

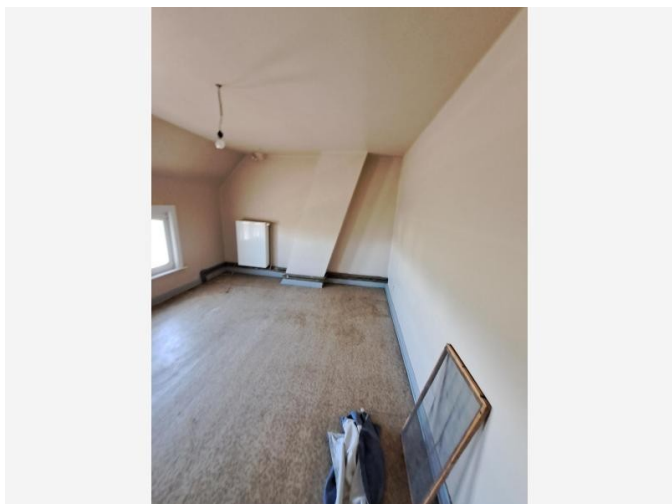
De aangeduide vloerzeilen zijn niet-asbestverdacht.

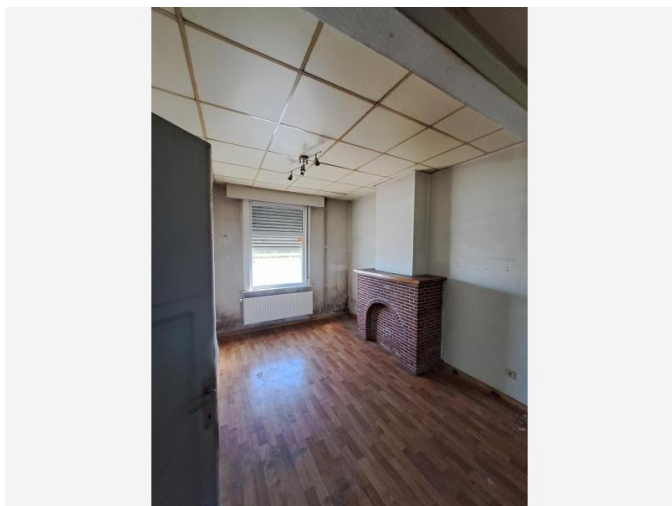
Het plafond bestaat op het gelijkvloers en de 1e verdieping uit gipskartonplaten en houten plafondtegels. Dit is bijgevolg niet-asbestverdacht.

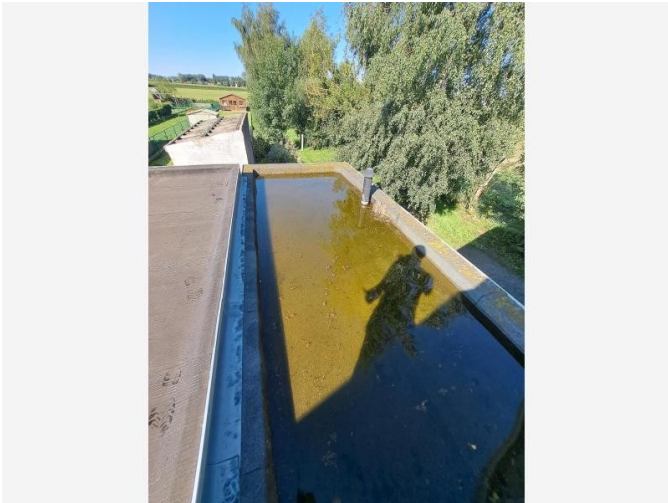
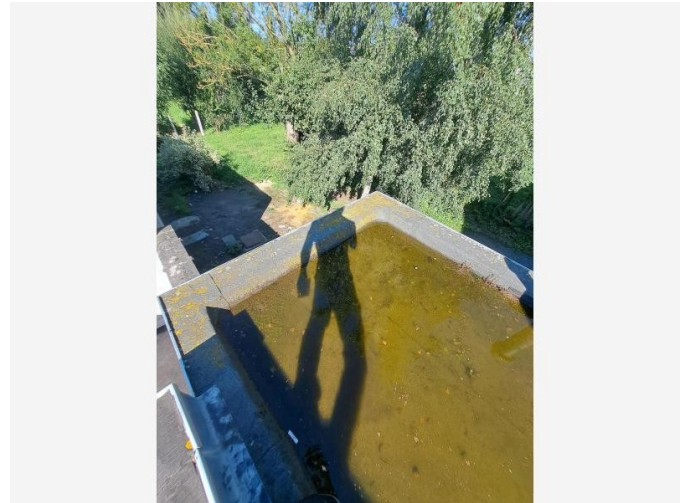
Geen asbest

#	Type	Referentie	Resultaat
7.1	Puntmonster	ID 2	Geen asbest

Beschrijving	roofing
Omgeving	Buiten
Primaire drager	Plat dak
Bindmiddel van materiaal	Bitumen (roofing, teer, asfalt)

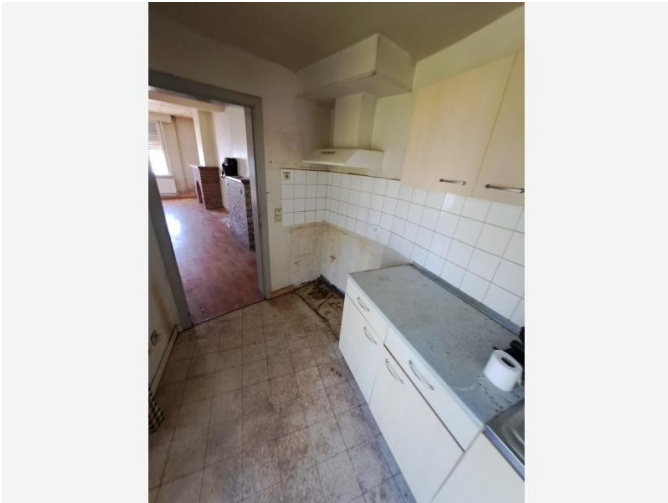
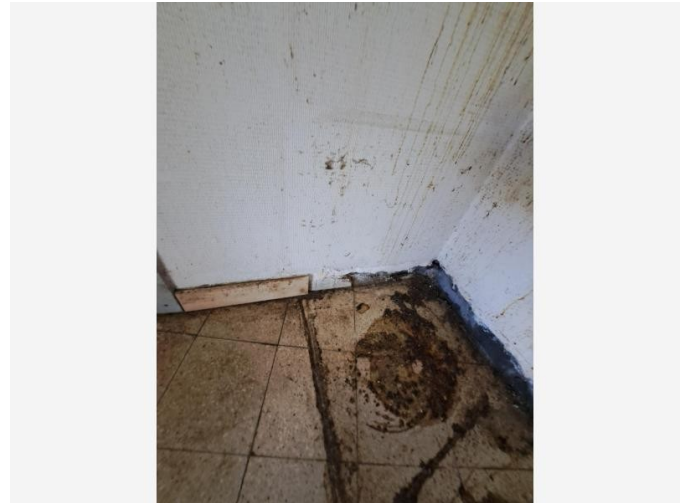
Fiche 8: pleisterwerk muur

Geen asbest

#	Type	Referentie	Resultaat
8.1	Mengmonster	ID 1	Geen asbest

Beschrijving	pleisterwerk muur
Omgeving	Binnen
Primaire drager	Binnenwand

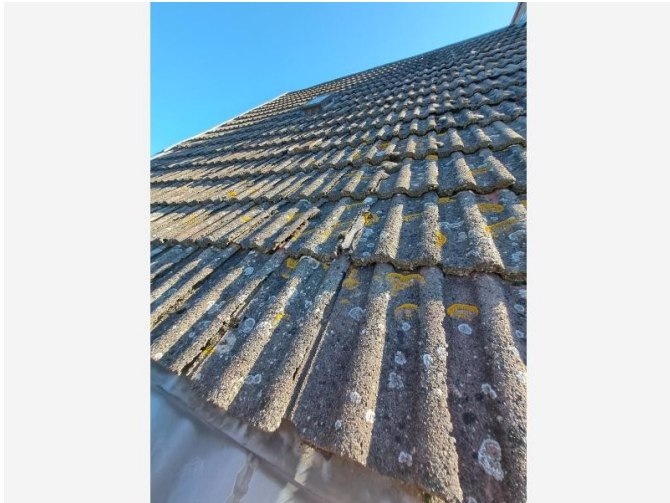
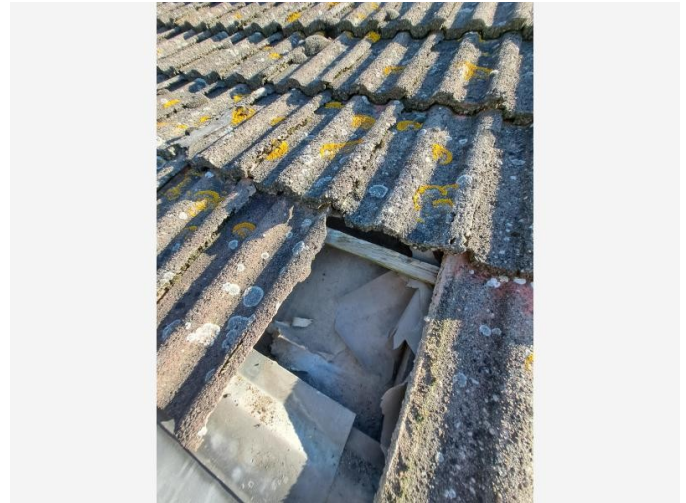
Geen asbest

#	Type	Referentie	Resultaat
9.1	Puntmonster	ID 3	Geen asbest

Beschrijving	onderdak
Omgeving	Buiten
Primaire drager	Schuin dak
Bindmiddel van materiaal	Cement
