Asbestinventarisatetest

de Pretlaan 28, 9850 Deinze

Attestnummer : 20221005-000004.000

Uitgegeven op : 05.10.2022

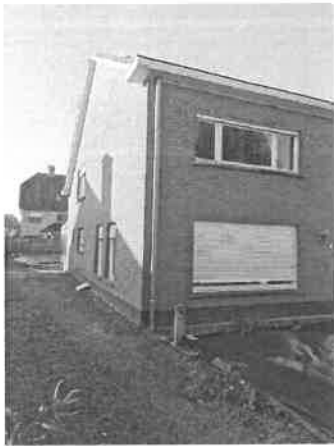
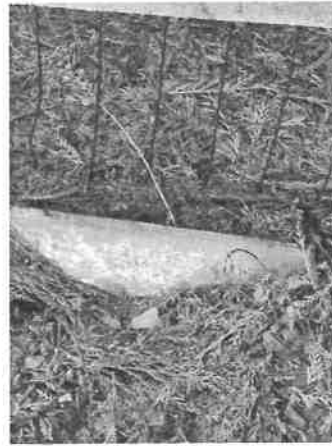
Fiche 1: plaat op de oprit tegen afsluiting (voor garage)

Asbestmateriaal - afvalstof

Dringend verwijderen

Beschrijving	plaat op de oprit tegen afsluiting (voor garage)
Type afvalstof	Betreft stock-voorraad of gedemonteerde asbestmaterialen
Aanwezige resten	er is een reststuk van asbestplaat aanwezig
Omgeving	Buiten
Primaire drager	Afboording, omheining...
Asbestmaterialen	<ul style="list-style-type: none">Dak- en gevelbekleding - Plaat
Bindmiddel van asbestmateriaal	Cement
Gebondenheid op basis van bindmiddel	Hecht
Hoeveelheid (gewicht - aantal)	<ul style="list-style-type: none">2,00 kg - 1 stuk
Eenvoudig bereikbaar	Ja
Identificatiemethode	Vaststelling zonder monstername
Opmerking	het betreft een reststuk van een asbestplaat, geplaatst tegen de afsluiting van de linkerbuurman.

- Verwijder het asbestafval.

- Eenvoudige handelingen: mag via doe-het-zelf of door werknemer(s) met opleidingsattest eenvoudige handelingen
De plaat kan eenvoudig verwijderd worden

de plaat op een veilige manier afvoeren naar het containerpark

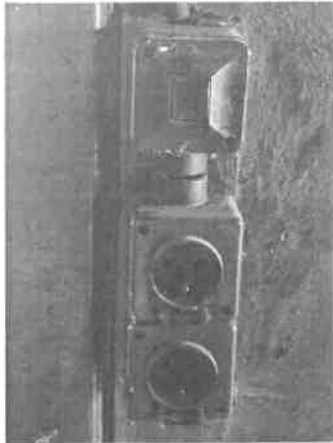
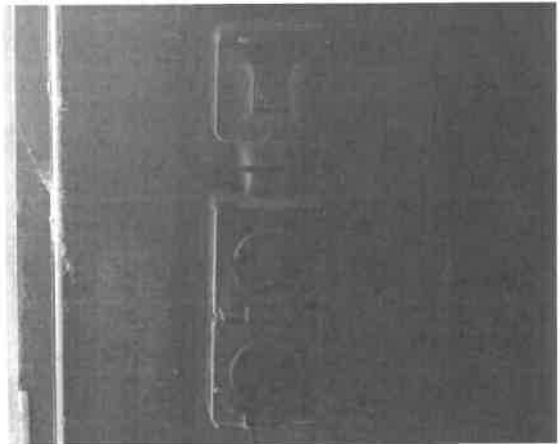
Fiche 2: bakeliet schakelaars garage

Het asbestmateriaal valt onder de mijlpaal van 2040.

Verwijderen

Eindbeoordeling materiaalisico	Verhoogd materiaalisico en/of verhoogde kans op vezelvrijgave
--------------------------------	---

Gebondenheid	Categorie 1: hechtgebonden in oorsprong
Asbestsoort (vezeltype)	Crocidoliet aanwezig
Asbestconcentratie	Laag (< 50%)
Afschermingsgraad van het gehele materiaal	Geheel of deels (ook) vrij aan binnenluchtstromen
Toestand van het materiaal	Licht beschadigd, licht verweerd. Intact materiaal type Pical – asbestboard of categorie III 'gebondenheid'

bakelietschakelaar naast de zijdeur van de garage

- Zorg voor een veilig beheer. Vermijd het beschadigen van het asbestmateriaal. Controleer de toestand jaarlijks op wijzigingen.

- Eenvoudige handelingen: mag via doe-het-zelf of door werknemer(s) met opleidingsattest eenvoudige handelingen eenvoudig te verwijderen

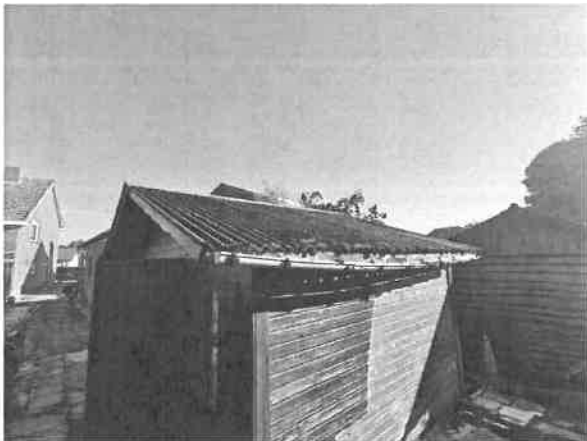
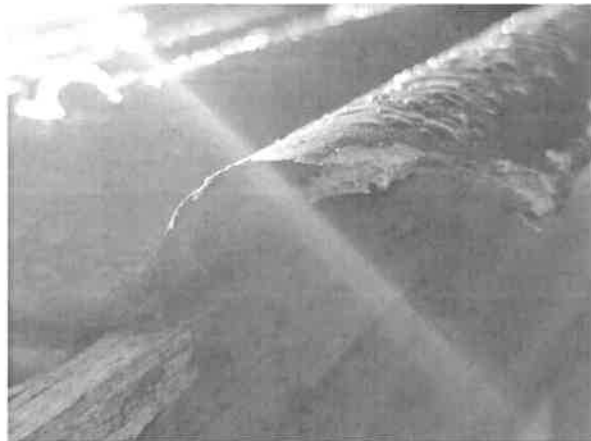
Fiche 3: golfplaten tuinhuis

Het asbestmateriaal valt onder de mijlpaal van 2034.

Verwijderen

Eindbeoordeling materiaalrisico	Verhoogd materiaalrisico en/of verhoogde kans op vezelvrijgave
---------------------------------	--

Gebondenheid	Categorie 1: hechtgebonden in oorsprong
Asbestsoort (vezeltype)	Alleen chrysotiel
Asbestconcentratie	Laag (< 50%)
Af schermingsgraad van het gehele materiaal	Geheel of deels (ook) vrij aan binnenluchtstromen
Toestand van het materiaal	Matig beschadigd, matig verweerd

#	Type	Referentie	Resultaat
3.1	Puntmonster	494412Oak	Chrysotiel

Bevestigingswijze	<ul style="list-style-type: none">• Genageld, geniet
Identificatiemethode	Vaststelling met monstername
Destructieve handeling voor identificatie	Nee
Opmerking	Golfplaten zijn verweerd en begroeid. Er werd een puntstaal genomen aan de voorzijde op de hoek van het dak (aan het tuinpad)

- Zorg voor een veilig beheer. Vermijd het beschadigen van het asbestmateriaal. Controleer de toestand jaarlijks op wijzigingen.

- Eenvoudige handelingen: enkel door erkend asbestverwijderaar
Gezien de graad van beschadiging, laten verwijderen door een erkend asbestverwijderaar

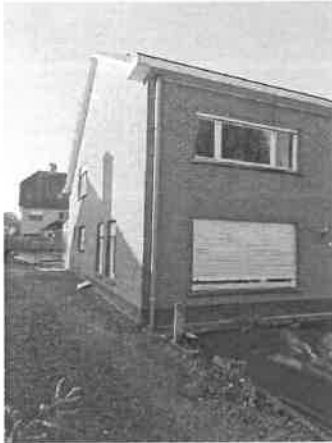
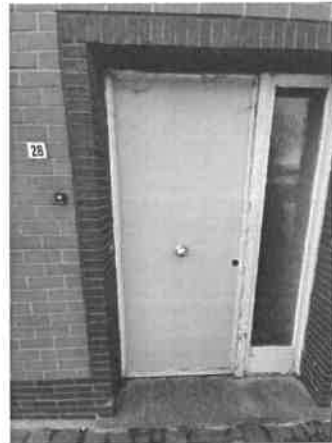
Fiche 4: glazalplaat binnen en buitenzijde voordeur

Het asbestmateriaal valt onder de mijlpaal van 2040.

Verwijderen

Eindbeoordeling materiaalrisico	Verhoogd materiaalrisico en/of verhoogde kans op vezelvrijgave
---------------------------------	--

Gebondenheid	Categorie 1: hechtgebonden in oorsprong
Asbestsoort (vezeltype)	Alleen chrysotiel
Asbestconcentratie	Laag (< 50%)
Afschermingsgraad van het gehele materiaal	Geheel of deels (ook) vrij aan binnenluchtstromen
Toestand van het materiaal	Matig beschadigd, matig verweerd

- Zorg voor een veilig beheer. Vermijd het beschadigen van het asbestmateriaal. Controleer de toestand jaarlijks op wijzigingen.

- Eenvoudige handelingen: mag via doe-het-zelf of door werknemer(s) met opleidingsattest eenvoudige handelingen mits in acht name van de nodige voorzorgsmaatregelen en gebruik van PBM kan dit via eenvoudige handelingen verwijderd worden

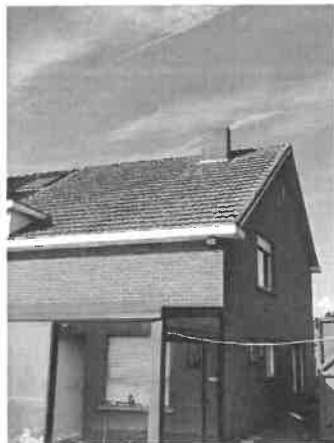
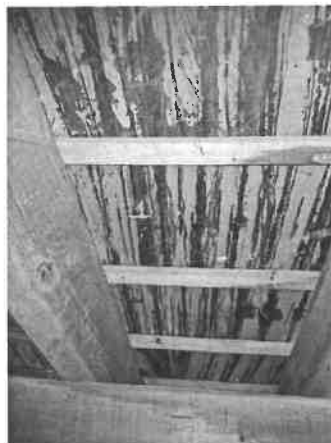
Fiche 5: Dakleien

Het asbestmateriaal valt onder de mijlpaal van 2040.

Zorgvuldig beheren

Eindbeoordeling materiaalrisico	Laag materiaalrisico en/of verlaagde kans op vezelvrijgave
---------------------------------	--

Gebondenheid	Categorie 1: hechtgebonden in oorsprong
Asbestsoort (vezeltype)	Alleen chrysotiel
Asbestconcentratie	Laag (< 50%)
Afschermingsgraad van het gehele materiaal	Geheel of deels (ook) vrij aan de binnenlucht
Toestand van het materiaal	Licht beschadigd, licht verweerd. Intact materiaal type Pical – asbestboard of categorie III 'gebondenheid'

#	Type	Referentie	Resultaat
5.1	Puntmonster	4944119AK	Chrysotiel

- Zorg voor een veilig beheer. Vermijd het beschadigen van het asbestmateriaal. Controleer de toestand jaarlijks op wijzigingen.

- Eenvoudige handelingen: mag via doe-het-zelf of door werknemer(s) met opleidingsattest eenvoudige handelingen
Het verwijderen dient met de nodige zorg te gebeuren maar kan door eenvoudige handelingen verwijderd worden

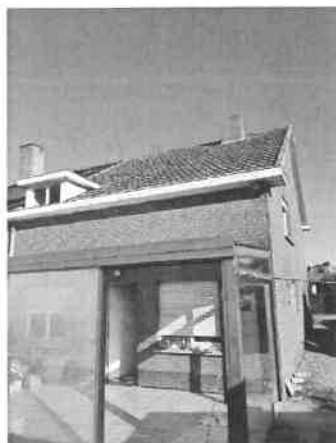
Fiche 6: roofing plat dak tweede verdieping

Permanente beperking

Reden: Het te onderzoeken materiaal situeert zich hoger dan 3,50 m te rekenen vanaf een veilige ondergrond

Uitleg van de asbestdeskundige: Het platte dak van de tweede verdieping kan niet bereikt worden binnen de bestaande regelgeving

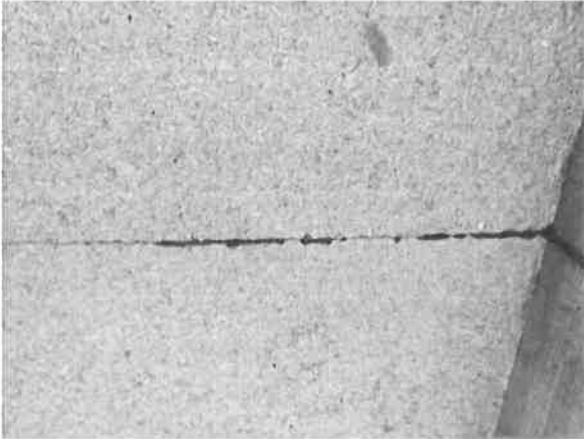
Fiche 7: dak garage

Permanente beperking

Reden: Er is geen volledige risicobeoordeling mogelijk

Uitleg van de asbestdeskundige: Het mogelijke materiaal bevindt zich tussen het dak aan de buitenzijde en het afgewerkte plafond van de garage.

Er is geen mogelijkheid om op een niet-destructieve manier eventueel asbest-verdacht materiaal vast te stellen of uit te sluiten.

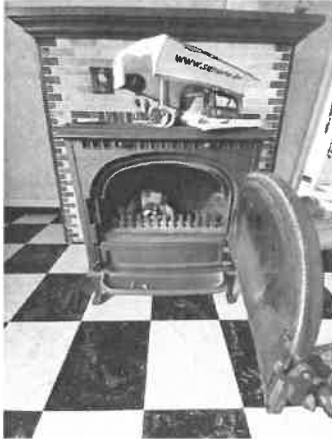
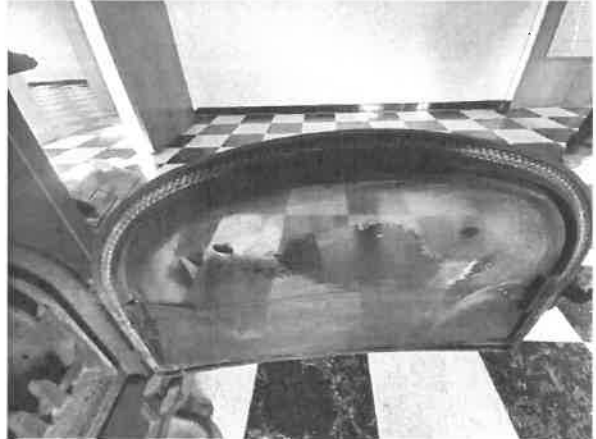
Fiche 8: koord kachel in living

Verhoogd materiaalrisico en/of verhoogde kans op vezelvrijgave

Opmerking	De koord is in goede staat en niet verweerd
-----------	---

Gebondenheid	Categorie 3: niet-hechtgebonden met weinig of geen matrix
Asbestsoort (vezeltype)	Alleen chrysotiel
Asbestconcentratie	Hoog ($\geq 50\%$)
Afschermingsgraad van het gehele materiaal	Geheel of deels (ook) vrij aan binnenluchtstromen
Toestand van het materiaal	Onbeschadigd, niet verweerd

- Vermijd het beschadigen van de asbesttoepassing. Controleer de toestand jaarlijks op wijzigingen.

- Eenvoudige handelingen: mag via doe-het-zelf of door werknemer(s) met opleidingsattest eenvoudige handelingen eenvoudig zelf te verwijderen (PBM)

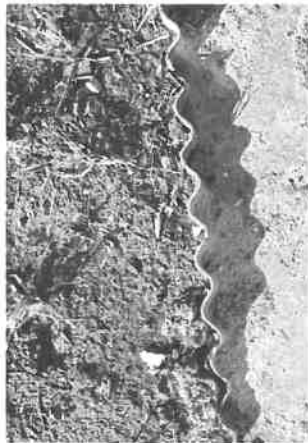
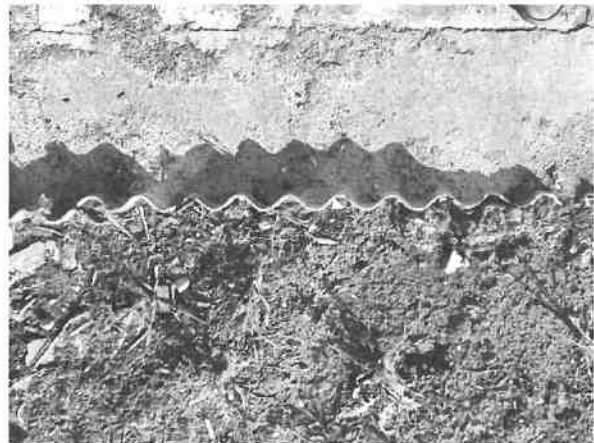
Fiche 9: afboording tuinpad ter hoogte van het tuinhuis

Hoog materiaalrisico en/of hoge kans op vezelvrijgave

Gebondenheid	Categorie 1: hechtgebonden in oorsprong
Asbestsoort (vezeltype)	Alleen chrysotiel
Asbestconcentratie	Laag (< 50%)
Afschermingsgraad van het gehele materiaal	Geheel of deels (ook) vrij aan binnenluchtstromen
Toestand van het materiaal	Zwaar beschadigd, zwaar verweerd

Beschrijving	afboording tuinpad ter hoogte van het tuinhuis
Omgeving	Buiten
Primaire drager	Afboording, omheining...
Asbesttoepassing	Dak- en gevelbekleding - Golfplaat
Bindmiddel van asbesttoepassing	Cement
Gebondenheid op basis van bindmiddel	Hecht
Hoeveelheid (oppervlakte - aantal)	• 2,00 m ² - 1 stuk
Identificatiemethode	Vaststelling zonder monsternamen
Destructieve handeling voor identificatie	Nee
Opmerking	De oppervlakte is niet vaststelbaar, aangezien de golfplaten in de grond geplaatst zijn en de diepte niet kan vastgesteld worden

- Vermijd het beschadigen van de asbesttoepassing. Controleer de toestand jaarlijks op wijzigingen.

- Eenvoudige handelingen: mag via doe-het-zelf of door werknemer(s) met opleidingsattest eenvoudige handelingen kan via eenvoudige handelingen en mits aanhouden van de nodige maatregelen en gebruik van PBM verwijderd worden

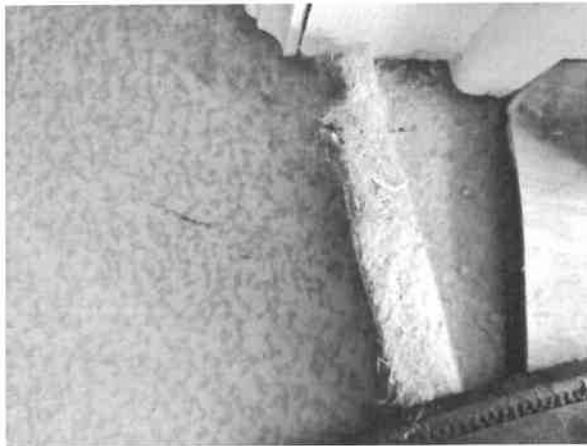
Fiche 10: vloerbekleding eerste verdieping

De vloerbekleding is niet asbestverdacht maar uitgevoerd op een onderlaag van kokos

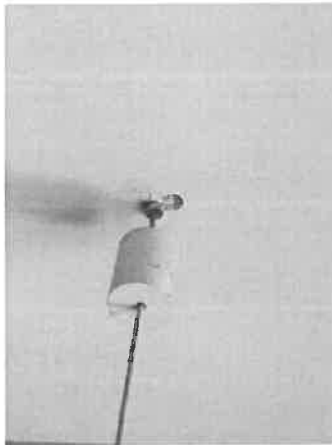
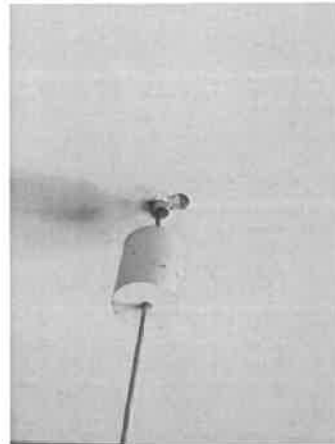
Fiche 11: pleisterwerk plafond

Geen asbest

#	Type	Referentie	Resultaat
11.1	Mengmonster	4944121AK	Geen asbest

Gebondenheid op basis van bindmiddel	Niet-hechtgebonden
Identificatiemethode	Vaststelling met monstername
Destructieve handeling voor identificatie	Nee
Opmerking	plafond is in goede staat.

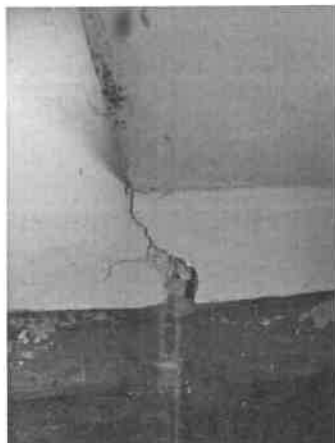
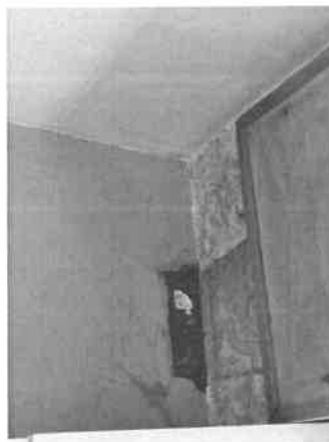
Fiche 12: pleisterwerk muren

Geen asbest

#	Type	Referentie	Resultaat
12.1	Mengmonster	4944245ak	Geen asbest

Bindmiddel van materiaal	Gips - kalk
Gebondenheid op basis van bindmiddel	Niet-hechtgebonden
Identificatiemethode	Vaststelling met monstername
Opmerking	Pleisterwerk is in goede staat. Een mengstaal werd genomen in de keuken (boven de keukenkast in de hoek), in de kast met nutsvoorzieningen in de hal en in de onafgewerkte badkamer)

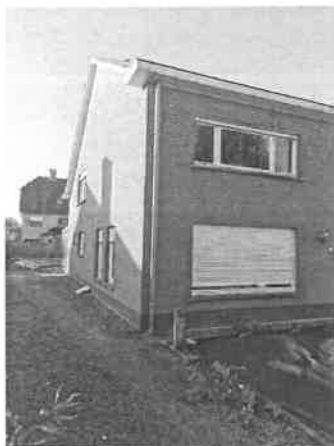
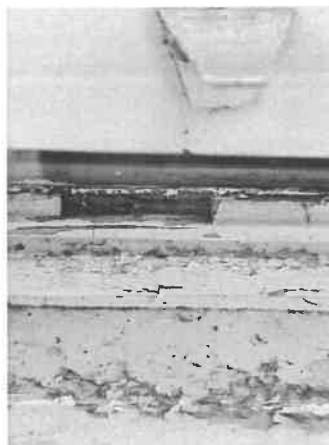
Fiche 13: harde mastiek ramen

Geen asbest

#	Type	Referentie	Resultaat
13.1	Puntmonster	4944192AK	Geen asbest

Bindmiddel van materiaal	Kitten, mastiek, pasta
Gebondenheid op basis van bindmiddel	Hecht
Identificatiemethode	Vaststelling met monstername
Destructieve handeling voor identificatie	Nee
Opmerking	Een puntstaal werd genomen aan de onderregel van het grote raam aan de voorzijde
