Asbestinventarisatattest

Baarlewarande 22, 9031 Gent

Attestnummer : 20241029-000290.000

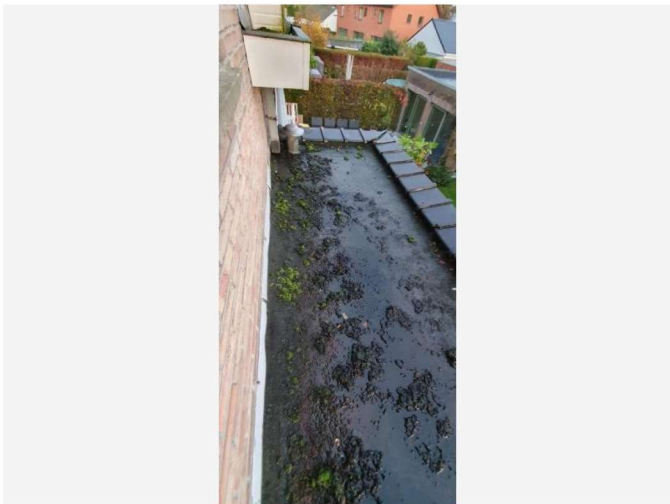
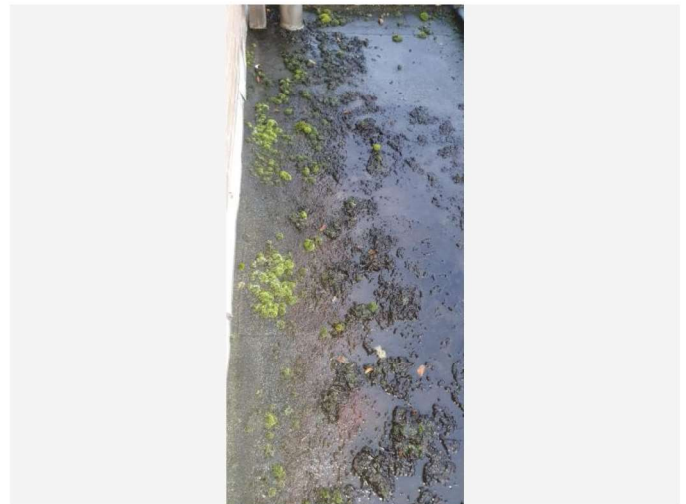
Eindbeoordeling materiaalrisico	Verhoogd materiaalrisico en/of verhoogde kans op vezelvrijgave
---------------------------------	--

Gebondenheid	Categorie 1: hechtgebonden in oorsprong
Asbestsoort (vezeltype)	Alleen chrysotiel
Asbestconcentratie	Laag (< 50%)
Afschermingsgraad van het gehele materiaal	Geheel of deels vrij aan de buitenlucht
Toestand van het materiaal	Matig beschadigd, matig verweerd

Beschrijving	Roofing plat dak woning
Omgeving	Buiten
Primaire drager	Plat dak
Asbestmateriaal	Dak- en gevelbekleding - Roofing
Bindmiddel van asbestmateriaal	Bitumen (roofing, teer, asfalt)
Gebondenheid op basis van bindmiddel	Hecht
Hoeveelheid (oppervlakte - aantal)	• 7,00 m ² - 1 stuk
Totale oppervlakte	7,00 m ²
Eenvoudig bereikbaar	Ja
Bevestigingswijze	• Verlijmd, ingegoten, versmeerd
Identificatiemethode	Vaststelling zonder monstername Motivatie: Groot risico op structurele gevolgschade (lekschade, werking installatie,...)
Destructieve handeling voor identificatie	Nee

Het asbestmateriaal valt onder de mijlpaal van 2040.

- Verwijder/vervang deze toepassing

- Eenvoudige handelingen: mag via doe-het-zelf of door werknemer(s) met opleidingsattest eenvoudige handelingen
Gezien de kans op vezelvrijgave bij het verwijderen van deze asbesttoepassing dient de verwijdering en afvoer uitgevoerd te worden door een erkende asbestverwijderaar.

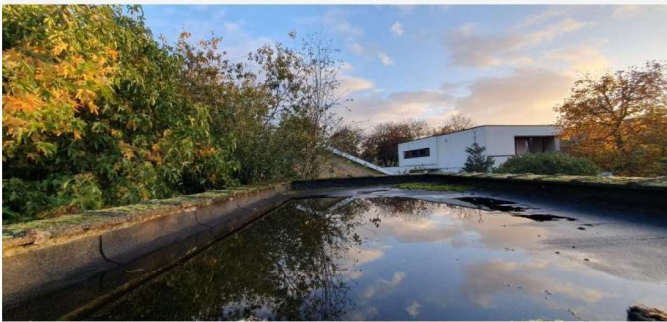
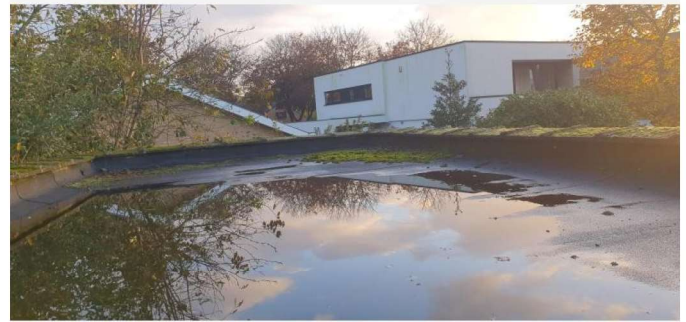
Eindbeoordeling materiaalrisico	Verhoogd materiaalrisico en/of verhoogde kans op vezelvrijgave
---------------------------------	--

Gebondenheid	Categorie 1: hechtgebonden in oorsprong
Asbestsoort (vezeltype)	Alleen chrysotiel
Asbestconcentratie	Laag (< 50%)
Afschermingsgraad van het gehele materiaal	Geheel of deels vrij aan de buitenlucht
Toestand van het materiaal	Matig beschadigd, matig verweerd

Beschrijving	Roofing plat dak garage
Omgeving	Buiten
Primaire drager	Plat dak
Asbestmateriaal	Dak- en gevelbekleding - Roofing
Bindmiddel van asbestmateriaal	Bitumen (roofing, teer, asfalt)
Gebondenheid op basis van bindmiddel	Hecht
Hoeveelheid (oppervlakte - aantal)	<ul style="list-style-type: none">• 30,00 m² - 1 stuk
Totale oppervlakte	30,00 m ²
Eenvoudig bereikbaar	Ja
Bevestigingswijze	<ul style="list-style-type: none">• Verlijmd, ingegoten, versmeerd
Identificatiemethode	Vaststelling zonder monstername Motivatie: Groot risico op structurele gevolgschade (lekschade, werking installatie,...)
Destructieve handeling voor identificatie	Nee

Het asbestmateriaal valt onder de mijlpaal van 2040.

- Verwijder/vervang deze toepassing

- Eenvoudige handelingen: mag via doe-het-zelf of door werknemer(s) met opleidingsattest eenvoudige handelingen
Gezien de kans op vezelvrijgave bij het verwijderen van deze asbesttoepassing dient de verwijdering en afvoer uitgevoerd te worden door een erkende asbestverwijderaar.

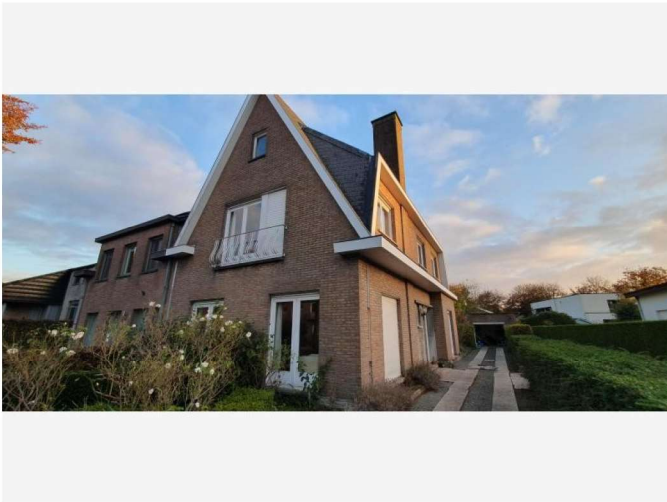
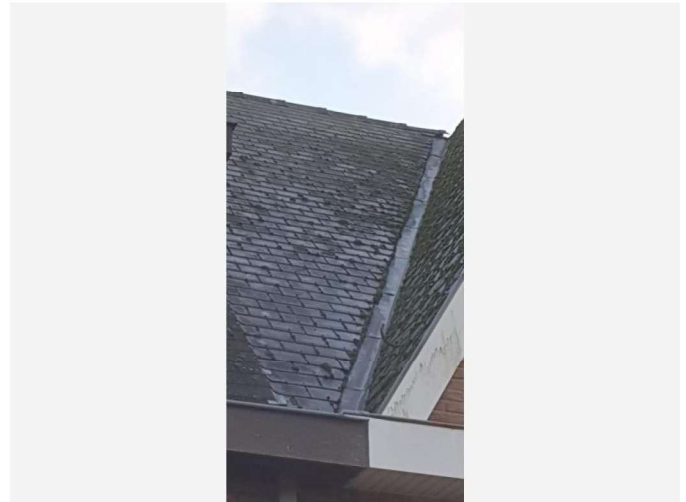
Eindbeoordeling materiaalrisico	Verhoogd materiaalrisico en/of verhoogde kans op vezelvrijgave
---------------------------------	--

Gebondenheid	Categorie 1: hechtgebonden in oorsprong
Asbestsoort (vezeltype)	Crocidoliet aanwezig
Asbestconcentratie	Laag (< 50%)
Afschermingsgraad van het gehele materiaal	Geheel of deels vrij aan de buitenlucht
Toestand van het materiaal	Matig beschadigd, matig verweerd

Beschrijving	Leien dakbedekking hellend dak woning
Omgeving	Buiten
Primaire drager	Schuin dak
Asbestmateriaal	Dak- en gevelbekleding - Lei, shingle
Bindmiddel van asbestmateriaal	Cement
Gebondenheid op basis van bindmiddel	Hecht
Hoeveelheid (oppervlakte - aantal)	<ul style="list-style-type: none">• 175,00 m² - 1 stuk
Totale oppervlakte	175,00 m ²
Eenvoudig bereikbaar	Ja
Bevestigingswijze	<ul style="list-style-type: none">• Genageld, geniet
Identificatiemethode	Vaststelling zonder monstername
Destructieve handeling voor identificatie	Nee

Het asbestmateriaal valt onder de mijlpaal van 2034.

- Verwijder/vervang deze toepassing

- Eenvoudige handelingen: mag via doe-het-zelf of door werknemer(s) met opleidingsattest eenvoudige handelingen
De leien dienen in hun geheel, 1 voor 1 verwijderd te worden. Niet gooien en geen stortkokers gebruiken!

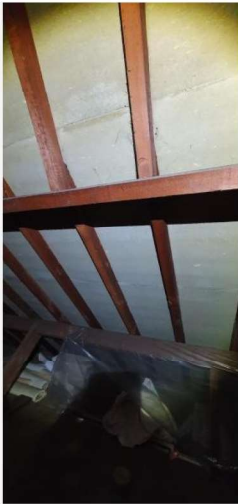
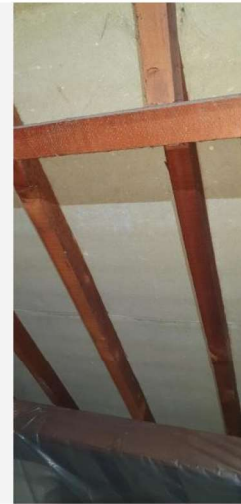
Eindbeoordeling materiaalrisico	Verhoogd materiaalrisico en/of verhoogde kans op vezelvrijgave
---------------------------------	--

Gebondenheid	Categorie 1: hechtgebonden in oorsprong
Asbestsoort (vezeltype)	Crocidoliet aanwezig
Asbestconcentratie	Laag (< 50%)
Afschermingsgraad van het gehele materiaal	Geheel of deels (ook) vrij aan de binnenlucht
Toestand van het materiaal	Licht beschadigd, licht verweerd. Intact calciumsilicaatmateriaal of categorie III 'gebondenheid'

Beschrijving	Menuiserite onderdak hellend dak woning
Omgeving	Binnen
Primaire drager	Schuin dak
Asbestmateriaal	Plaat, paneel, tablet - Type Menuiserite
Bindmiddel van asbestmateriaal	Cement
Gebondenheid op basis van bindmiddel	Hecht
Hoeveelheid (oppervlakte - dikte - aantal)	<ul style="list-style-type: none">• 175,00 m² - 0,30 cm - 1 stuk
Totaal volume	0,525 m ³
Eenvoudig bereikbaar	Nee <ul style="list-style-type: none">• Het asbestmateriaal is bedekt (uitgezonderd laag verf, coating, behang, kunststof, textiel) en het wegnemen van het bedekkende materiaal kan niet zonder het bedekkende materiaal te beschadigen.
Bevestigingswijze	<ul style="list-style-type: none">• Onbekend
Identificatiemethode	Vaststelling zonder monstername
Destructieve handeling voor identificatie	Nee

- Scherm in afwachting van verwijdering het asbestmateriaal af van luchtstromingen en verstoring: bijvoorbeeld door het te verpakken, te fixeren, af te dekken, signalisatie - afbakening aan te brengen, ...

- Eenvoudige handelingen: mag via doe-het-zelf of door werknemer(s) met opleidingsattest eenvoudige handelingen
Verwijder de dakpannen. Erna voorzichtig houten draaglatjes en onderdakplaten loswrikken, asbesthoudende platen één voor één en in hun geheel verwijderen. Niet gooien en geen stortkokers gebruiken.

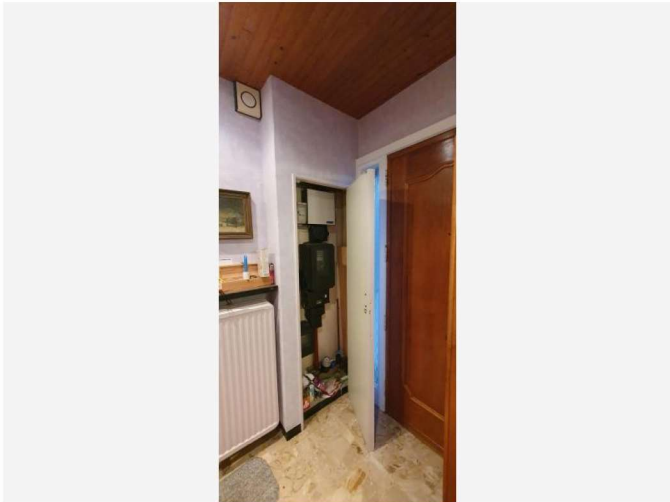
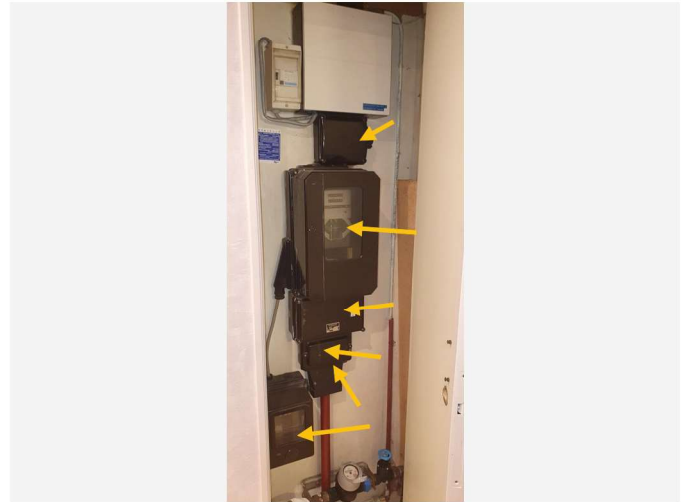
Eindbeoordeling materiaalisico	Laag materiaalisico en/of verlaagde kans op vezelvrijgave
--------------------------------	---

Gebondenheid	Categorie 1: hechtgebonden in oorsprong
Asbestsoort (vezeltype)	Crocidoliet aanwezig
Asbestconcentratie	Laag (< 50%)
Afschermingsgraad van het gehele materiaal	Geheel of deels (ook) vrij aan de binnenlucht
Toestand van het materiaal	Onbeschadigd, niet verweerd

Beschrijving	Bakeliet elektrische uitrusting: verdeelkasten en tellerkast
Omgeving	Binnen
Primaire drager	Communicatie en elektrische infrastructuur en uitrusting
Asbestmateriaal	Plaat, paneel, tablet - Type Bakeliet
Bindmiddel van asbestmateriaal	Kunststof of -hars
Gebondenheid op basis van bindmiddel	Hecht
Hoeveelheid (oppervlakte - dikte - aantal)	<ul style="list-style-type: none">• 0,20 m² - 0,50 cm - 1 stuk
Totaal volume	0,001 m ³
Eenvoudig bereikbaar	Ja
Bevestigingswijze	<ul style="list-style-type: none">• Geschroefd
Identificatiemethode	Vaststelling zonder monsternamen
Destructieve handeling voor identificatie	Nee
Opmerking	hoeveelheid = alles samen gerekend

- Zorg voor een veilig beheer. Vermijd het beschadigen van het asbestmateriaal. Controleer de toestand jaarlijks op wijzigingen.

- Eenvoudige handelingen: mag via doe-het-zelf of door werknemer(s) met opleidingsattest eenvoudige handelingen
De meterkast is waarschijnlijk eigendom van Fluvius. In dat geval mag u deze niet zelf verwijderen. Neem bij vragen contact op met Fluvius.

Indien de aanwezigheid van asbest is aangetoond dient het bakeliet zorgvuldig te worden losgeschroefd en afgevoerd te worden in zakken bestemd voor asbesthoudend afval. de uitvoerder dient minimaal

wegwerphandschoenen en een mondkap type FFP3 of hoger te dragen

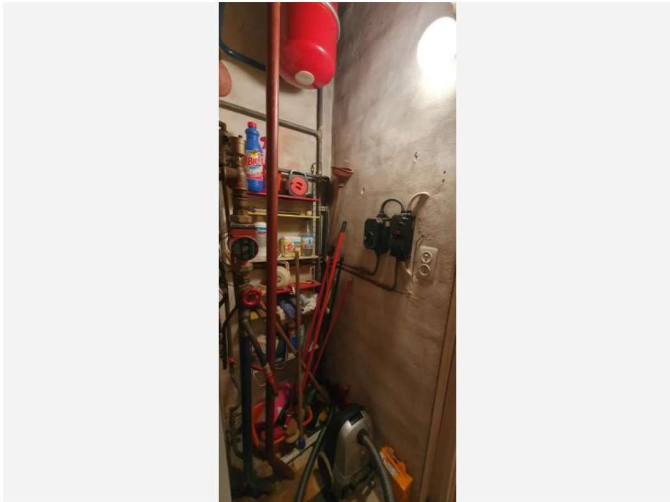
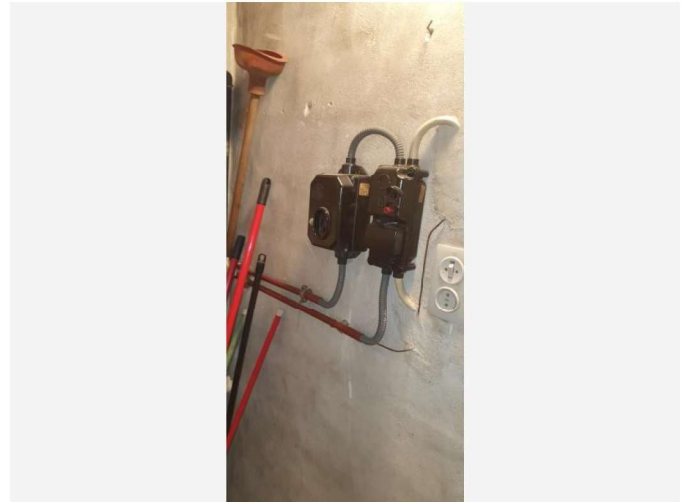
Fiche 6: Bakeliet elektrische uitrusting: stopcontact/schakelaar/armatuur

Eindbeoordeling materiaalrisico	Laag materiaalrisico en/of verlaagde kans op vezelvrijgave
---------------------------------	--

Gebondenheid	Categorie 1: hechtgebonden in oorsprong
Asbestsoort (vezeltype)	Crocidoliet aanwezig
Asbestconcentratie	Laag (< 50%)
Afschermingsgraad van het gehele materiaal	Geheel of deels (ook) vrij aan de binnenlucht
Toestand van het materiaal	Onbeschadigd, niet verweerd

Beschrijving	Bakeliet elektrische uitrusting: stopcontact/schakelaar/armatuur
Omgeving	Binnen
Primaire drager	Communicatie en elektrische infrastructuur en uitrusting
Asbestmateriaal	Plaat, paneel, tablet - Type Bakeliet
Bindmiddel van asbestmateriaal	Kunststof of -hars
Gebondenheid op basis van bindmiddel	Hecht
Hoeveelheid (oppervlakte - dikte - aantal)	• 0,01 m ² - 0,50 cm - 4 stuks
Totaal volume	< 0,001 m ³
Eenvoudig bereikbaar	Ja
Bevestigingswijze	• Geschroefd
Identificatiemethode	Vaststelling zonder monstername
Destructieve handeling voor identificatie	Nee

- Zorg voor een veilig beheer. Vermijd het beschadigen van het asbestmateriaal. Controleer de toestand jaarlijks op wijzigingen.

- Eenvoudige handelingen: mag via doe-het-zelf of door werknemer(s) met opleidingsattest eenvoudige handelingen
In het kader van een niet-destructief onderzoek kon geen staalname worden genomen van het materiaal.
Indien de aanwezigheid van asbest is aangetoond dient het bakeliet zorgvuldig te worden losgeschroeft en afgevoerd te worden in zakken bestemd voor asbesthoudend afval. de uitvoerder dient minimaal wegwerphandschoenen en een mondmasker type FFP3 of hoger te dragen

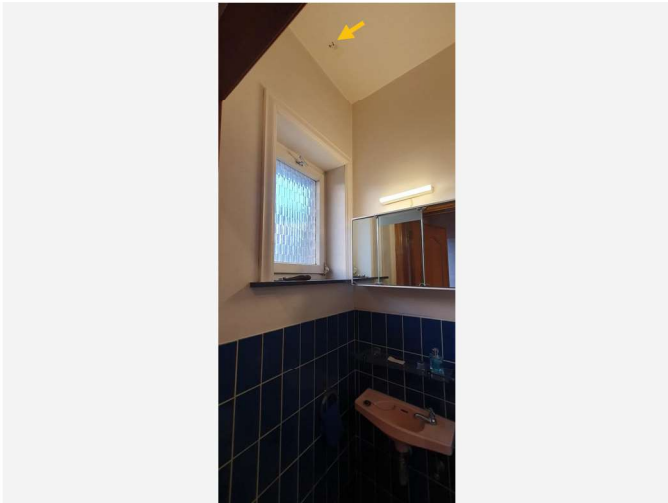
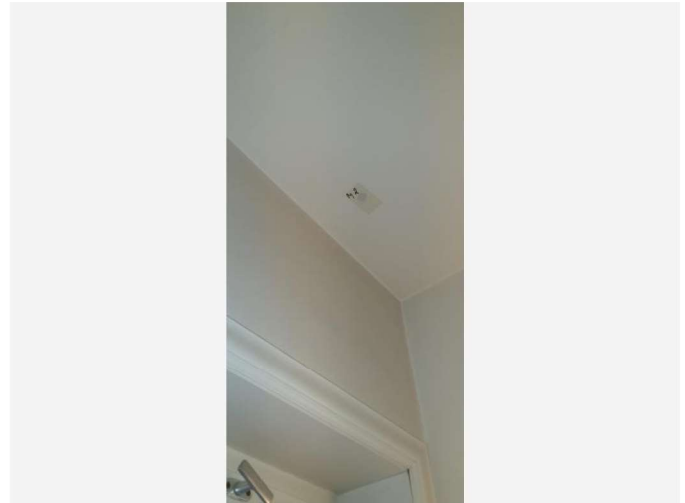
Fiche 7: M2 - Pleisterwerk plafond

Geen asbest

#	Type	Referentie	Resultaat
7.1	Mengmonster	M2	Geen asbest

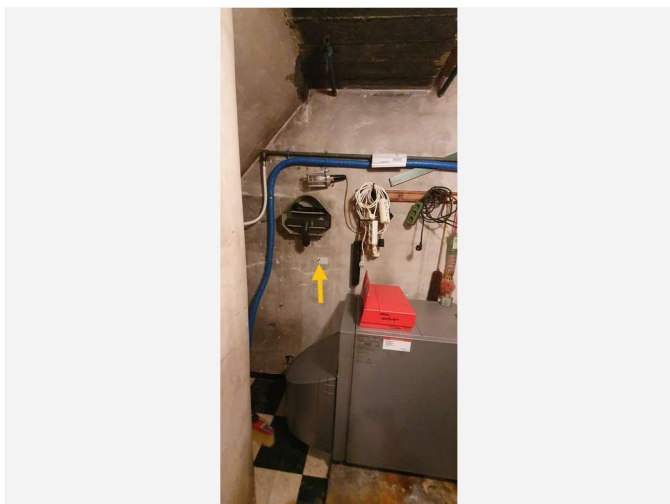
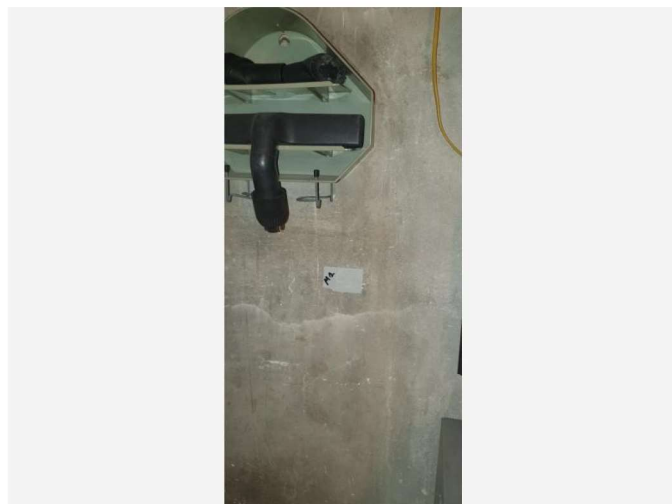
Fiche 8: M1 - Pleisterwerk muur

Geen asbest

#	Type	Referentie	Resultaat
8.1	Mengmonster	M1	Geen asbest

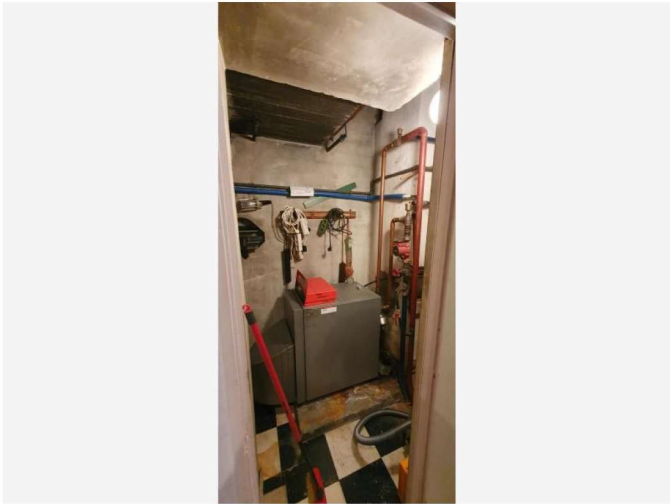
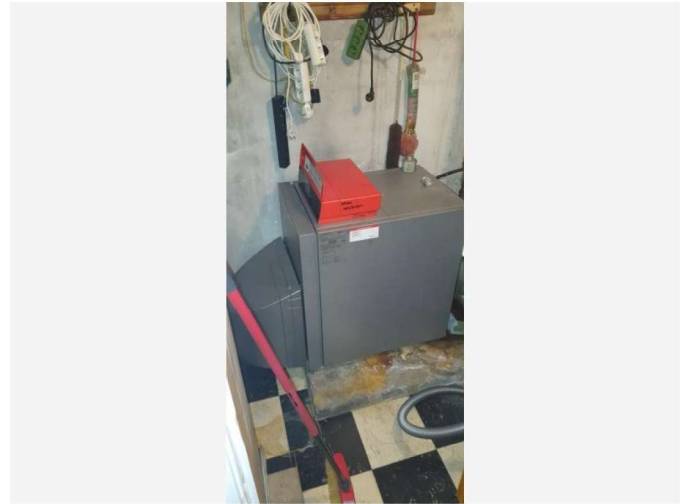
Fiche 9: CV ketel type Viessmann (Vitorond 100) BJ 2002

Geen asbest

Beschrijving	CV ketel type Viessmann (Vitorond 100) BJ 2002
Omgeving	Binnen
Primaire drager	HVAC infrastructuur en uitrusting
Bindmiddel van materiaal	Weinig of geen bindmiddel (textiel, bevolking, ...)
Gebondenheid op basis van bindmiddel	Niet-hechtgebonden
Hoeveelheid (gewicht - aantal)	• 0,20 kg - 1 stuk
Totaal gewicht	0,20 kg
Identificatiemethode	Vaststelling zonder monstername
Destructieve handeling voor identificatie	Nee
Opmerking	Geen reden tot vermoeden van asbesthoudende onderdelen: serienummer geeft aan dat de ketel geproduceerd werd in ofwel 2002 ofwel 2012, geen oranje omkasting = dateert van na 2000.
