Asbestinventarisatetest

Molenstraat 52, 9800 Deinze

Attestnummer : 20250905-000227.000

Niet-asbestveilig

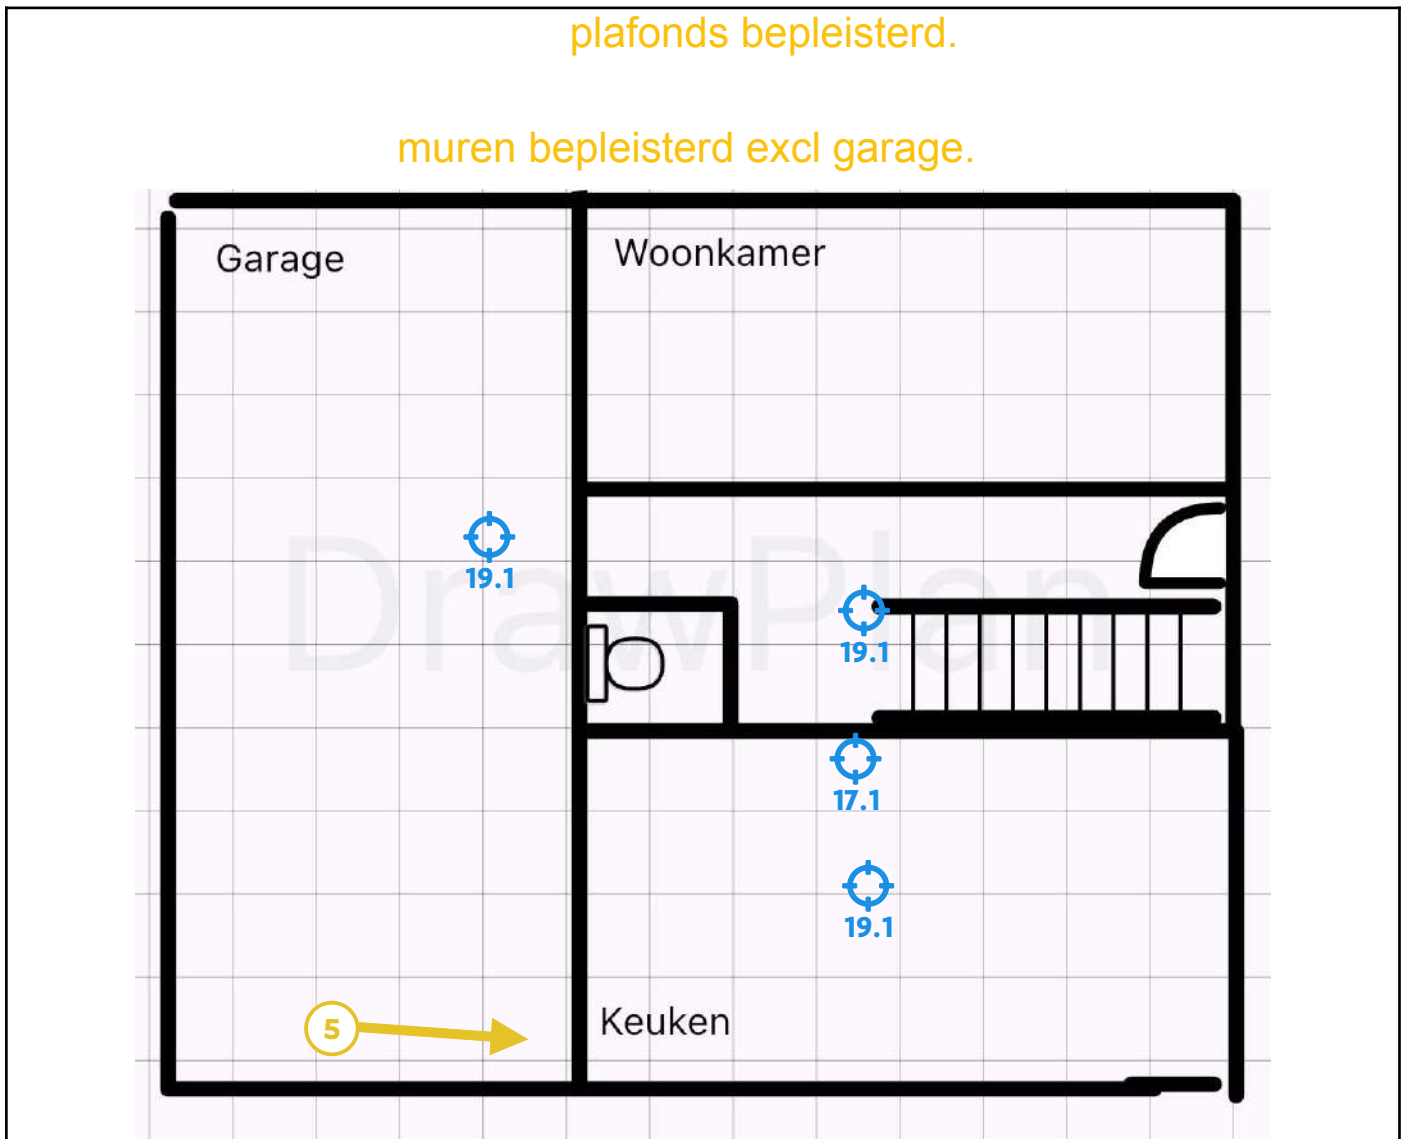
Plan 1.6: Glv

Beschrijving	Type	Actie
5. Bakeliet Tellerkast.	Asbestmateriaal	Zorgvuldig beheren
17. Muurpleister	Geen asbest	-
17.1 Code: 1	Mengmonster	-
19. Plafondpleister	Geen asbest	-
19.1 Code: 2	Mengmonster	-

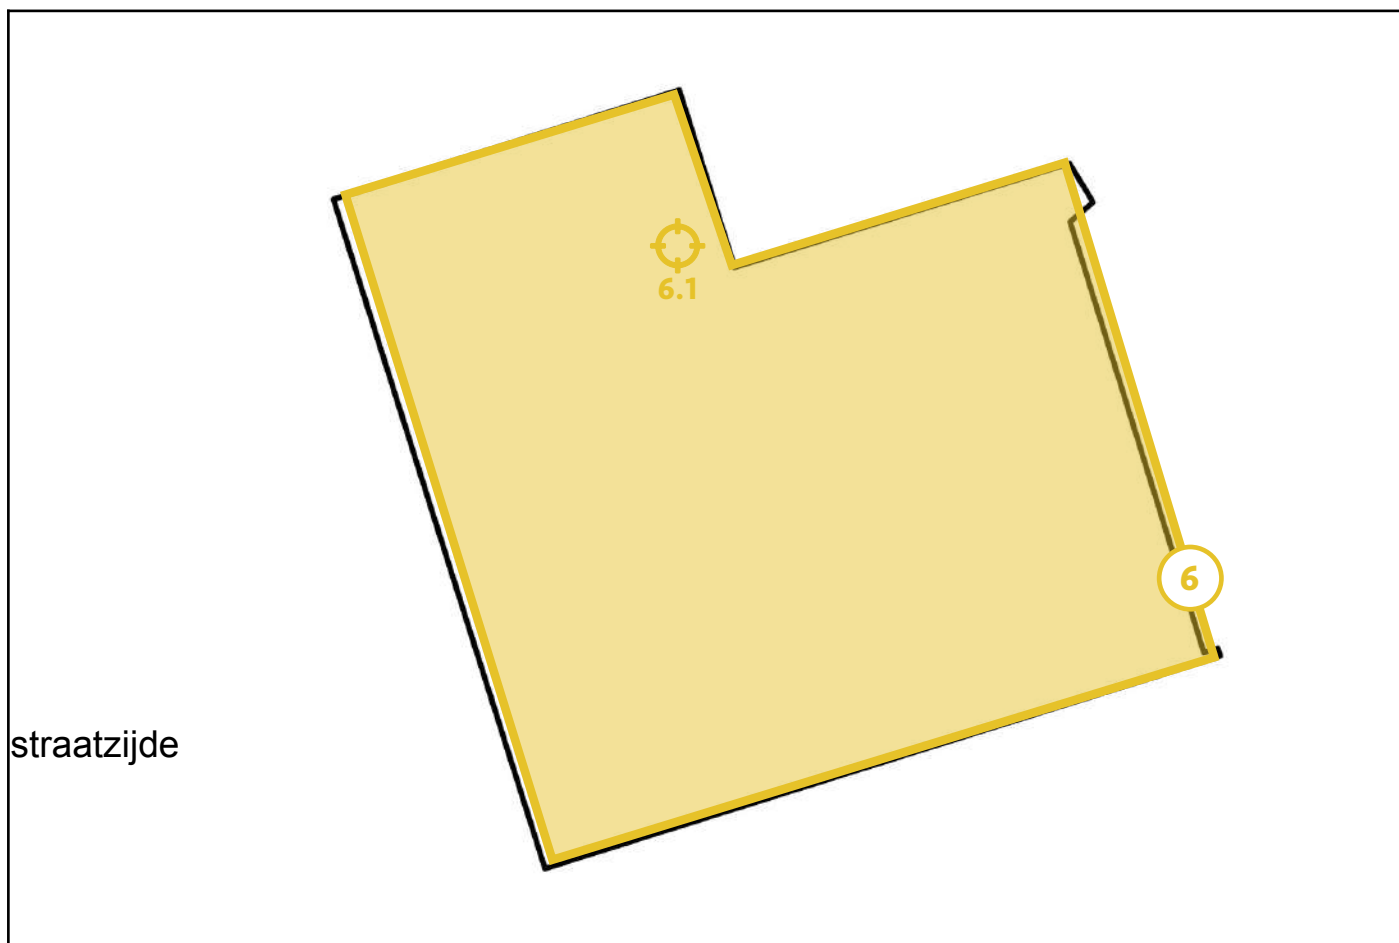
Plan 1.7: woning plan

Beschrijving	Type	Actie
6. Onderdak (staalname)	Asbestmateriaal	Zorgvuldig beheren
6.1 Code: 04	Puntmonster	-

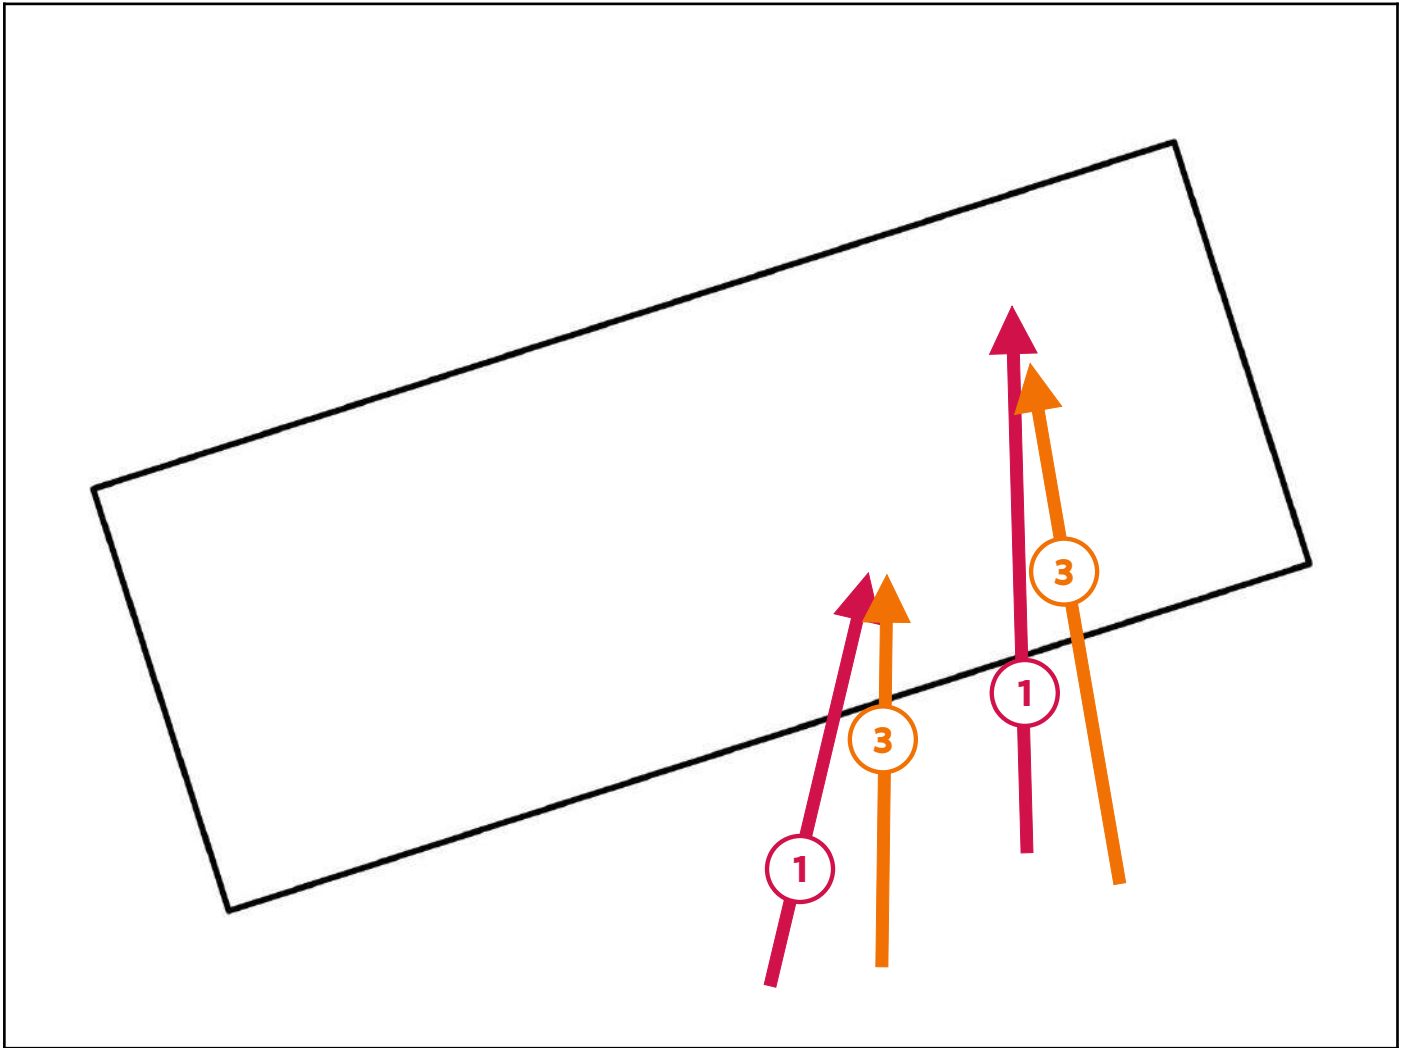
Plan 2.3: Bijgebouw plan

Beschrijving	Type	Actie
1. Schouwbus op dak garage (visueel vastgesteld)	Asbestmateriaal	Dringend verwijderen
3. Schouwhoed op dak garage (visueel vastgesteld)	Asbestmateriaal	Verwijderen

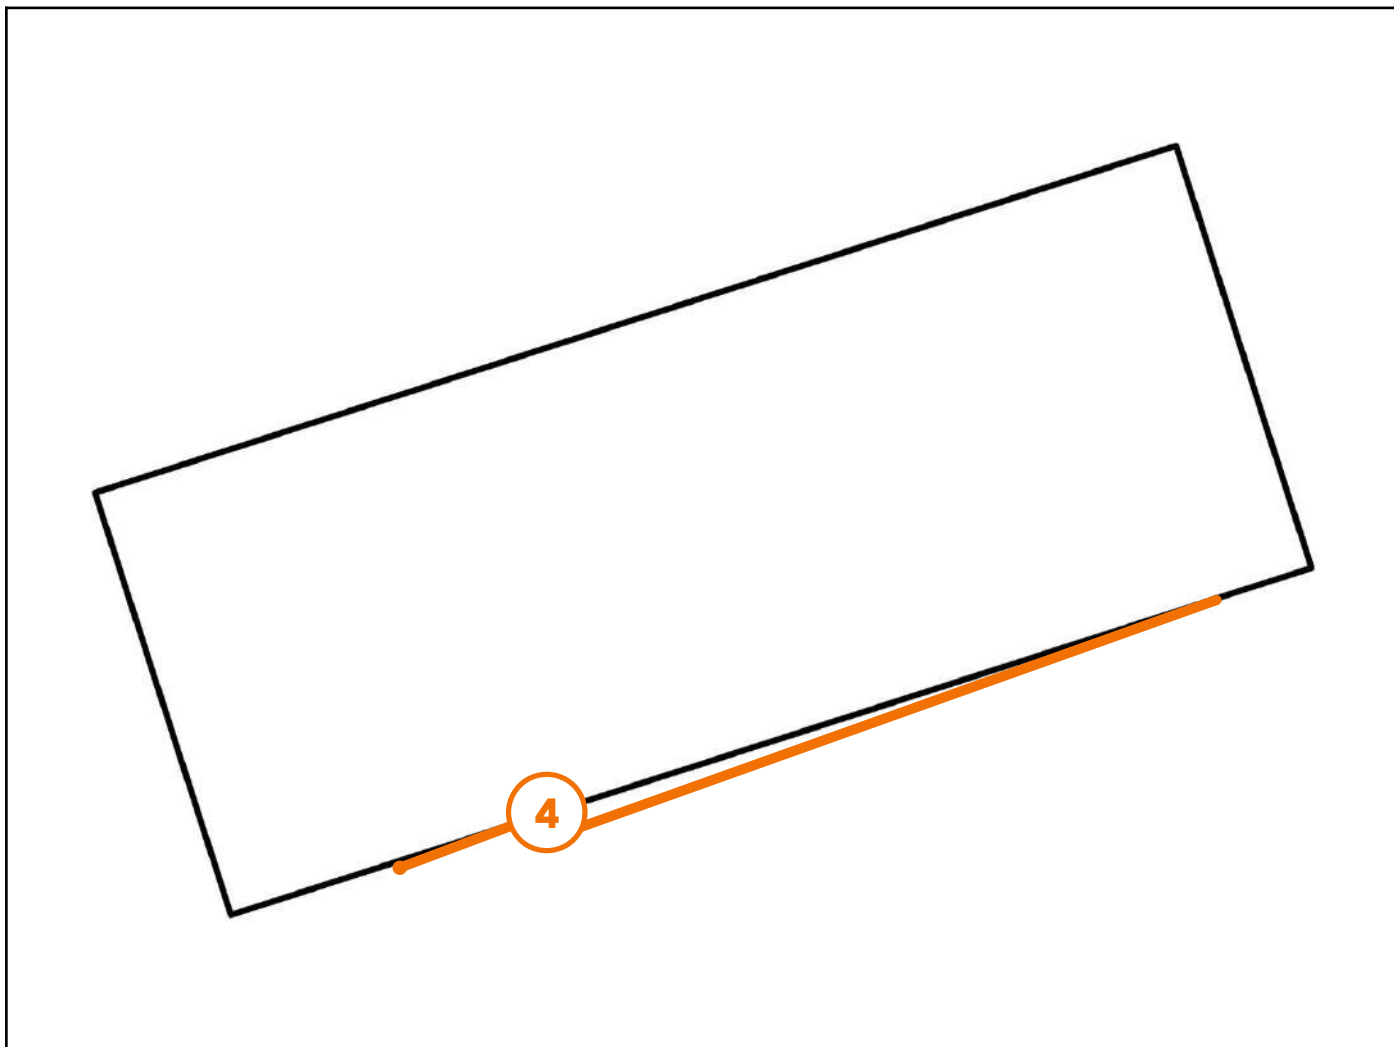
Plan 2.5: Bijgebouw plan

Beschrijving	Type	Actie
4. Afscherming ramen garage	Asbestmateriaal	Verwijderen

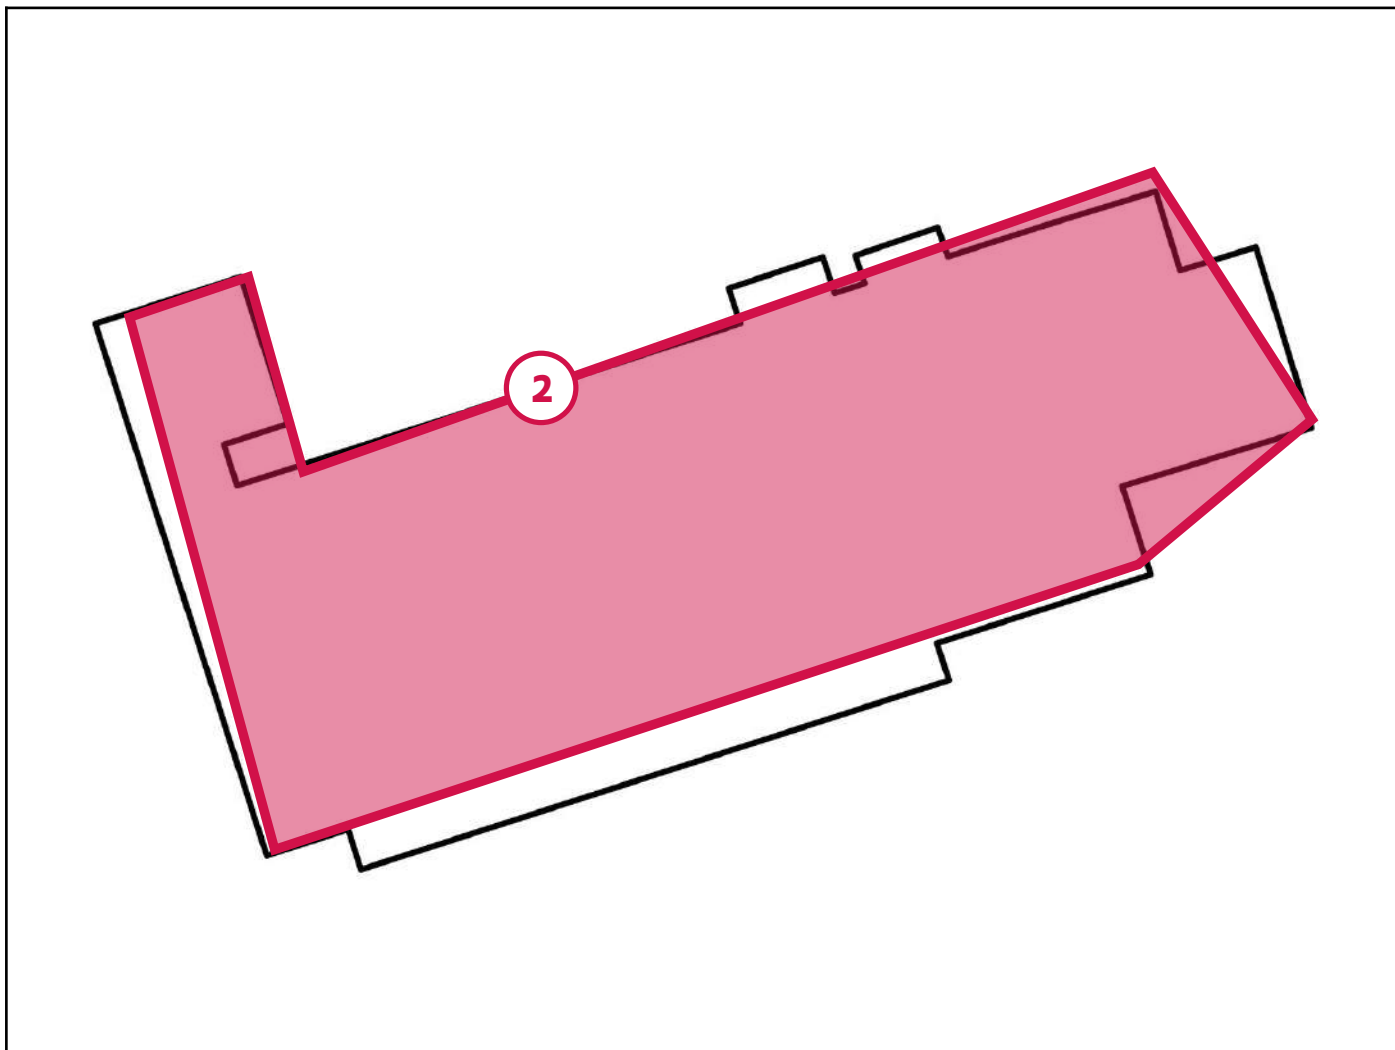
Plan 3.1: Tuinhuis

Beschrijving	Type	Actie
2. Golfplaten visueel vastgesteld (zonder staal)	Asbestmateriaal	Dringend verwijderen

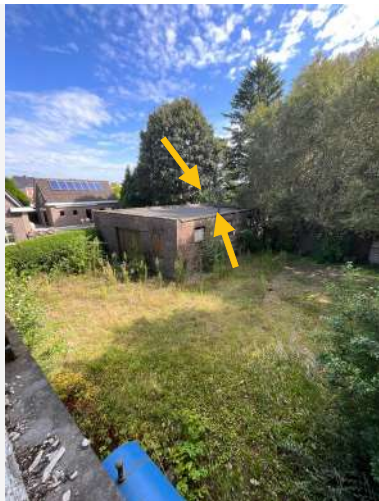
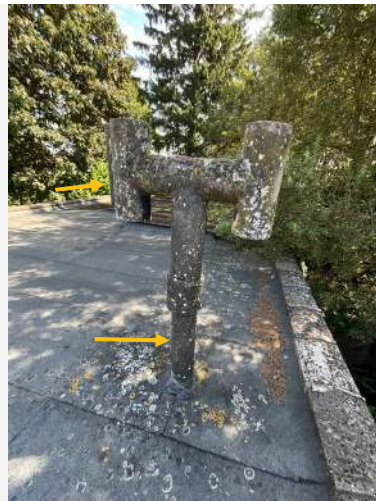
Fiche 1: Schouwbuis op dak garage (visueel vastgesteld)

Eindbeoordeling materiaalrisico	Hoog materiaalrisico en/of hoge kans op vezelvrijgave
Opmerking	mosgroei

Gebondenheid	Categorie 1: hechtgebonden in oorsprong
Asbestsoort (vezeltype)	Crocidoliet aanwezig
Asbestconcentratie	Laag (< 50%)
Afschermingsgraad van het gehele materiaal	Geheel of deels (ook) vrij aan binnenluchtstromen
Toestand van het materiaal	Matig beschadigd, matig verweerd

Beschrijving	Schouwbus op dak garage (visueel vastgesteld)
Omgeving	Buiten
Primaire drager	HVAC infrastructuur en uitrusting
Asbestmateriaal	Rookgaskanaal
Bindmiddel van asbestmateriaal	Cement
Gebondenheid op basis van bindmiddel	Hecht
Hoeveelheid (lengte - omtrek - dikte - aantal)	<ul style="list-style-type: none">• 3,00 m - 30,00 cm - 1,00 cm - 2 stuks
Totaal volume	0,018 m ³
Eenvoudig bereikbaar	Ja
Bevestigingswijze	<ul style="list-style-type: none">• Verlijmd, ingegoten, versmeerd
Identificatiemethode	Vaststelling zonder monsternamen
Destructieve handeling voor identificatie	Nee
Opmerking	<p>Op het dak is een schouwbus aanwezig.</p> <p>De vermelde oppervlaktes, diktes en volumes betreffen een beredeneerde schatting. Er worden geen rechten verleend aan deze oppervlaktes/diktes/volumes.</p>

- Verwijder dit asbestmateriaal zo snel mogelijk. Volg de toestand goed op.
- Voer bijkomende staalname(s) uit.

- Eenvoudige handelingen: mag via doe-het-zelf of door werknemer(s) met opleidingsattest eenvoudige handelingen
EH via doe-het-zelf De buis kan voorzichtig losgebeiteld worden, extra bevochtigen om stof te voorkomen
Standaard dragen van de nodige wegwerp beschermingsmiddelen FFP 3 masker, handschoenen en tyvec CAT III type 5-6, afwasbaar schoeisel Bij de gemeente/containerpark afsluitzakken halen om dubbel in te pakken, sluit luchtdicht af en breng naar het plaatselijk containerpark als hechtgebonden asbestafval. Voor hechtgebonden toepassingen: Bij verwijdering door doe-het-zelf moet men dit afval dubbel en luchtdicht verpakt aandienen bij het gemeentelijk recyclagepark. Men raadpleegt best op voorhand de voorwaarden van het recyclagepark. Zie ook link Zie <https://ovam.vlaanderen.be/wie-mag-wat-verwijderen>
<https://ovam.vlaanderen.be/voorzorgsmaatregelen-bij-asbestverwijdering>
<https://ovam.vlaanderen.be/asbestafval-afvoeren> Zie ook wetgevend kader (website van de OVAM en CODEX boek VI titel 3). <http://werk.belgie.be/sites/default/files/content/documents/Welzijn%20op%20het>

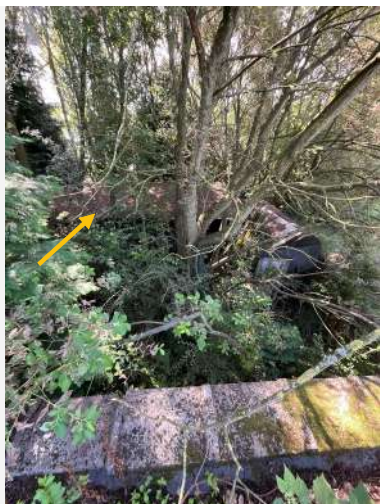
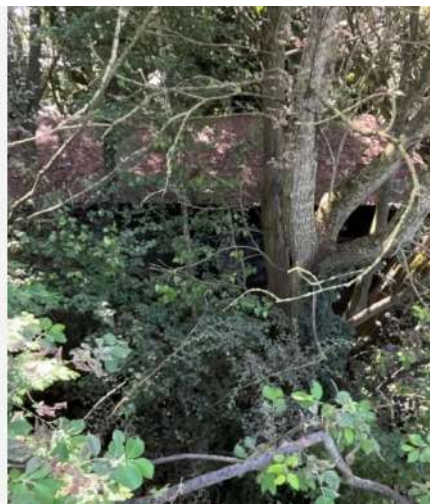
Eindbeoordeling materiaalrisico	Hoog materiaalrisico en/of hoge kans op vezelvrijgave
Opmerking	mosgroei is matig beschadigd

Gebondenheid	Categorie 1: hechtgebonden in oorsprong
Asbestsoort (vezeltype)	Crocidoliet aanwezig
Asbestconcentratie	Laag (< 50%)
Afschermingsgraad van het gehele materiaal	Geheel of deels vrij aan de buitenlucht
Toestand van het materiaal	Zwaar beschadigd, zwaar verweerd

Beschrijving	Golfplaten visueel vastgesteld (zonder staal)
Omgeving	Buiten
Primaire drager	Schuin dak
Asbestmateriaal	Dak- en gevelbekleding - Golfplaat
Bindmiddel van asbestmateriaal	Cement
Gebondenheid op basis van bindmiddel	Hecht
Hoeveelheid (oppervlakte - aantal)	<ul style="list-style-type: none">• 50,00 m² - 1 stuk
Totale oppervlakte	50,00 m ²
Eenvoudig bereikbaar	Ja
Bevestigingswijze	<ul style="list-style-type: none">• Geschroefd• Onbekend
Identificatiemethode	Vaststelling zonder monsternamen
Destructieve handeling voor identificatie	Nee
Opmerking	<p>De golfplaten waren niet bereikbaar wegens overvloedige vegetatie en er kon bijgevolg geen staal genomen worden om uit te sluiten dat deze asbestverdachte toepassing niet-asbesthoudend is. Mogelijks is hier ook een afdruiptzone of slib in de dakgoot. Het is aangewezen om bijkomend onderzoek uit te voeren bij renovatiewerken. De vermelde oppervlaktes, diktes en volumes betreffen een beredeneerde schatting. Er worden geen rechten verleend aan deze oppervlaktes/diktes/volumes.</p>

- Verwijder dit asbestmateriaal zo snel mogelijk. Volg de toestand goed op.
- Hemelwater dat afspoelt van asbestcement daken of gevels kan asbestdeeltjes bevatten. Gebruik het enkel voor gesloten circuits (bv. spoelen toiletten). Reinig na het vervangen van het dak of de gevel de dakgoten en regenwaterput of -ton om asbesthoudend sediment of slib te verwijderen
- Voer bijkomende staalname(s) uit.

- Eenvoudige handelingen: mag via doe-het-zelf of door werknemer(s) met opleidingsattest eenvoudige handelingen
EH via doe-het zelf Standaard dragen van de nodige wegwerp beschermingsmiddelen FFP 3 masker , handschoenen en tyvec CAT III type 5-6 , afwasbaar schoeisel Indien mogelijk de ondervloer afdekken , golfplaten voorzichtig verwijderen, extra fixeren, niet breken , niet gooien, onmiddellijk dubbel verpakken , luchtdicht afsluiten of voorzichtig in container met asbest bag plaatsen. Voldoende benevelen/bevochtigen tijdens de duur van de werken. Indien golfplaten in slechte staat zijn en kans bestaat op breken : Eenvoudige handeling opgeleid personeel , alle werknemer(s) moeten wel beschikken over een opleidingsattest eenvoudige handelingen 8u Voor hechtgebonden toepassingen: Bij verwijdering door doe-het-zelf moet men

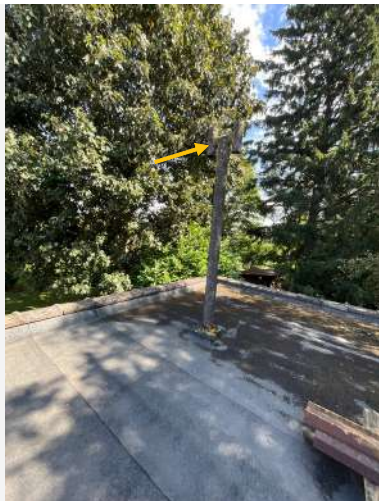
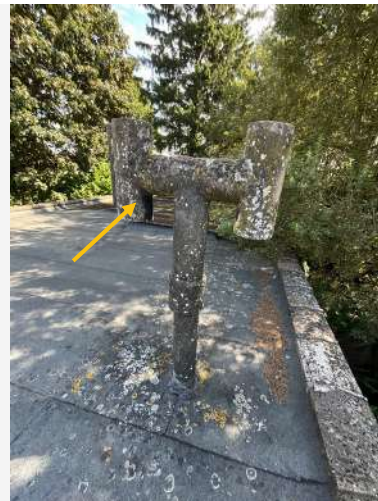
Fiche 3: Schouwhoed op dak garage (visueel vastgesteld)

Eindbeoordeling materiaalrisico	Verhoogd materiaalrisico en/of verhoogde kans op vezelvrijgave
---------------------------------	--

Gebondenheid	Categorie 1: hechtgebonden in oorsprong
Asbestsoort (vezeltype)	Crocidoliet aanwezig
Asbestconcentratie	Laag (< 50%)
Afschermingsgraad van het gehele materiaal	Geheel of deels vrij aan de buitenlucht
Toestand van het materiaal	Matig beschadigd, matig verweerd

Beschrijving	Schouwhoed op dak garage (visueel vastgesteld)
Omgeving	Buiten
Primaire drager	HVAC infrastructuur en uitrusting
Asbestmateriaal	Schouwhoed, ventilatiekap (anti-windval)
Bindmiddel van asbestmateriaal	Cement
Gebondenheid op basis van bindmiddel	Hecht
Hoeveelheid (gewicht - aantal)	<ul style="list-style-type: none">• 20,00 kg - 2 stuks
Totaal gewicht	40,00 kg
Eenvoudig bereikbaar	Ja
Bevestigingswijze	<ul style="list-style-type: none">• Geklemd
Identificatiemethode	Vaststelling zonder monsternamen
Destructieve handeling voor identificatie	Nee
Opmerking	De vermelde oppervlaktes, diktes, gewichten en volumes betreffen een beredeneerde schatting. Er worden geen rechten verleend aan deze oppervlaktes/diktes/volumes.

- Verwijder dit asbestmateriaal zo snel mogelijk. Volg de toestand goed op.
- Voer bijkomende staalname(s) uit.

- Eenvoudige handelingen: mag via doe-het-zelf of door werknemer(s) met opleidingsattest eenvoudige handelingen
EH via doe-het-zelf De schouwhoed kan voorzichtig losgebeiteld worden, extra bevochtigen om stof te voorkomen. Standaard dragen van de nodige wegwerp beschermingsmiddelen FFP 3 masker, handschoenen en tyvec CAT III type 5-6, afwasbaar schoeisel. Bij de gemeente/containerpark afsluitzakken halen om dubbel in te pakken, sluit luchtdicht af en breng naar het plaatselijk containerpark als hechtgebonden asbestafval. Voor hechtgebonden toepassingen: Bij verwijdering door doe-het-zelf moet men dit afval dubbel en luchtdicht verpakt aandienen bij het gemeentelijk recyclagepark. Men raadpleegt best op voorhand de voorwaarden van het recyclagepark. Zie ook link Zie <https://ovam.vlaanderen.be/wie-mag-wat-verwijderen>
<https://ovam.vlaanderen.be/voorzorgsmaatregelen-bij-asbestverwijdering>
<https://ovam.vlaanderen.be/asbestafval-afvoeren> Zie ook wetgevend kader (website van de OVAM en CODEX boek VI titel 3). <http://werk.belgie.be/sites/default/files/content/documents/Welzijn%20op%20het>

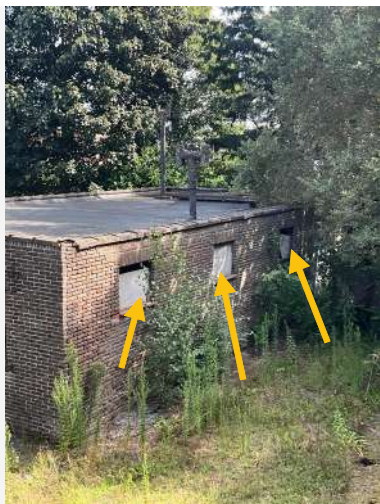
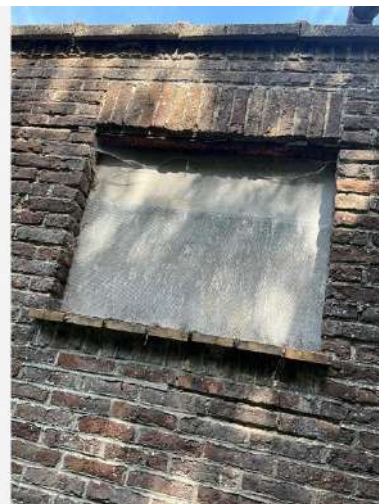
Afschuren van de toepassing zal de blootstellingrisico's verhogen

Eindbeoordeling materiaalrisico	Verhoogd materiaalrisico en/of verhoogde kans op vezelvrijgave
---------------------------------	--

Gebondenheid	Categorie 1: hechtgebonden in oorsprong
Asbestsoort (vezeltype)	Crocidoliet aanwezig
Asbestconcentratie	Laag (< 50%)
Afschermingsgraad van het gehele materiaal	Geheel of deels (ook) vrij aan binnenluchtstromen
Toestand van het materiaal	Licht beschadigd, licht verweerd. Intact calciumsilicaatmateriaal of categorie III 'gebondenheid'

Beschrijving	Afscherming ramen garage
Omgeving	Grenst aan binnen- en buitenlucht
Primaire drager	Wandopening verticaal (raam, deur, ...)
Asbestmateriaal	Plaat, paneel, tablet - Generiek
Bindmiddel van asbestmateriaal	Cement
Gebondenheid op basis van bindmiddel	Hecht
Hoeveelheid (oppervlakte - dikte - aantal)	<ul style="list-style-type: none">• 1,00 m² - 1,00 cm - 3 stuks
Totaal volume	0,03 m ³
Eenvoudig bereikbaar	Ja
Bevestigingswijze	<ul style="list-style-type: none">• Geklemd• Geschroefd
Identificatiemethode	Vaststelling zonder monsternamen
Destructieve handeling voor identificatie	Nee
Opmerking	Visueel en auditief werden asbestverdachte platen aangetroffen.

- Verwijder dit asbestmateriaal zo snel mogelijk. Volg de toestand goed op.
- Voer bijkomende staalname(s) uit.

- Eenvoudige handelingen: mag via doe-het-zelf of door werknemer(s) met opleidingsattest eenvoudige handelingen
EH via doe-het-zelf Standaard dragen van de nodige wegwerp beschermingsmiddelen FFP 3 masker , handschoenen en tyvec CAT III type 5-6 , afwasbaar schoeisel Indien mogelijk de ondervloer afdekken , platen voorzichtig verwijderen, extra fixeren, niet breken , niet gooien, onmiddellijk dubbel verpakken , luchtdicht afsluiten of voorzichtig in container met asbest bag plaatsen. Voldoende benevelen/bevochtigen tijdens de duur van de werken. Indien platen in slechte staat zijn en kans bestaat op breken : Eenvoudige handeling opgeleid personeel , alle werknemer(s) moeten wel beschikken over een opleidingsattest eenvoudige handelingen 8u Voor hechtgebonden toepassingen: Bij verwijdering door doe-het-zelf moet men dit afval dubbel en luchtdicht verpakt aandienen bij het gemeentelijk recyclagepark. Men raadpleegt best op voorhand de voorwaarden van het recyclagepark. Zie ook link Zie <https://ovam.vlaanderen.be/wie-mag-wat-verwijderen> <https://ovam.vlaanderen.be/voorzorgsmaatregelen-bij-asbestverwijdering> <https://ovam.vlaanderen.be/asbestafval-afvoeren> Zie ook wetgevend kader (website van de OVAM en CODEX

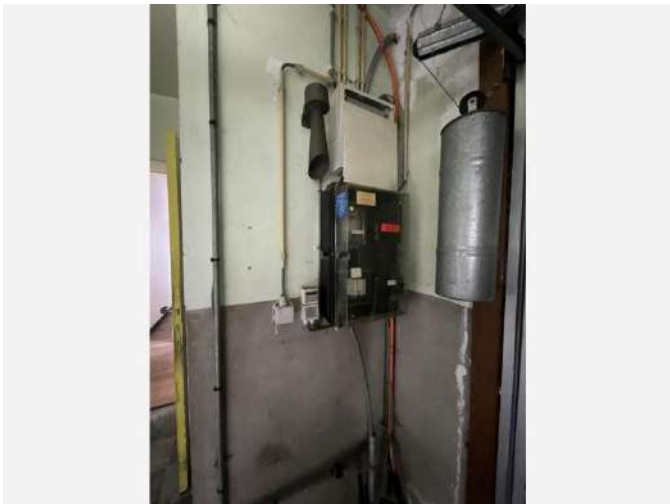
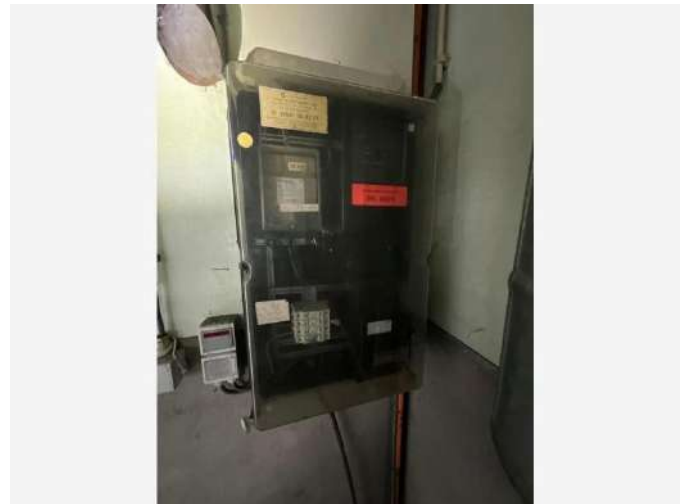
Beschrijving	Bakeliet Tellerkast.
Omgeving	Binnen
Primaire drager	Communicatie en elektrische infrastructuur en uitrusting
Asbestmateriaal	Plaat, paneel, tablet - Type Bakeliet
Bindmiddel van asbestmateriaal	Kunststof of -hars
Gebondenheid op basis van bindmiddel	Hecht
Hoeveelheid (oppervlakte - dikte - aantal)	• 1,00 m ² - 1,00 cm - 1 stuk
Totaal volume	0,01 m ³
Eenvoudig bereikbaar	Ja
Bevestigingswijze	• Geschroefd
Identificatiemethode	Vaststelling zonder monstername
Destructieve handeling voor identificatie	Nee
Opmerking	Het is moeilijk te bepalen of de bakeliettoepassingen in de woning ook effectief asbesthoudend zijn (het kan ook gaan om de asbestvrije variant). Er werd geen monster genomen owv beschadiging aan een elektrisch gerelateerde toepassing, extra controle bij verwijdering van het verdacht materiaal. Vermoedelijk zal de toepassing verwijderd worden bij aanpassing van het elektriciteitsnetwerk.

- Zorg voor een veilig beheer. Vermijd het beschadigen van het asbestmateriaal. Controleer de toestand jaarlijks op wijzigingen.
- Voer bijkomende staalname(s) uit.
- Een bijkomend onderzoek zou kunnen gebeuren na demontage van de toepassing, zodat dit op een veilige en verantwoorde manier kan gebeuren. Het bijkomend onderzoek kan bijdragen tot een betere inschatting van het risico en helpt om de (mogelijke) asbestafvalstroom te beperken.

- Eenvoudige handelingen: mag via doe-het-zelf of door werknemer(s) met opleidingsattest eenvoudige handelingen
Mag niet door doe -het-zelf verwijderd worden

De toepassing dient verwijderd te worden door de netbeheerder, vermoedelijk word dit uitgevoerd wanneer de oude meterkast vervangen word door een digitale meter. Zie ook link Zie <https://ovam.vlaanderen.be/wie-mag-wat-verwijderen> <https://ovam.vlaanderen.be/voorzorgsmaatregelen->

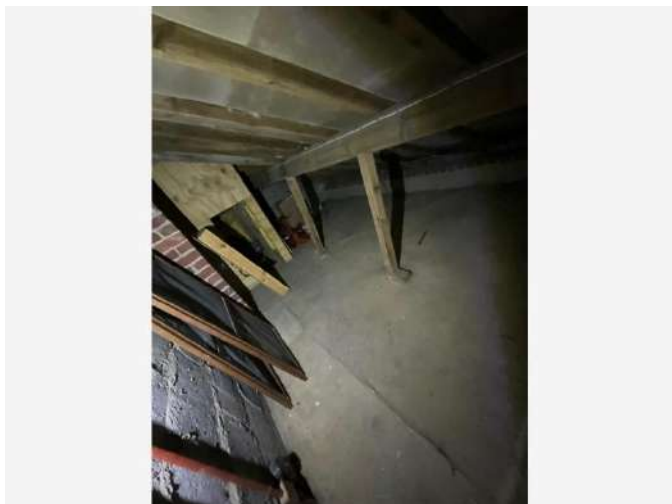
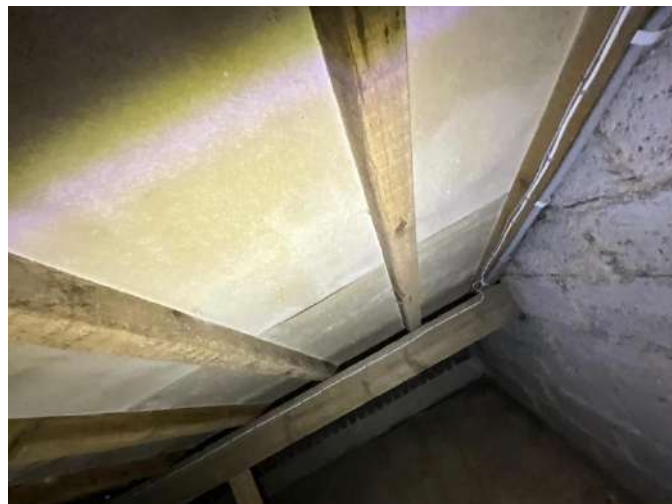
Beschrijving	Onderdak (staalname)
Omgeving	Binnen
Primaire drager	Schuin dak
Asbestmateriaal	Plaat, paneel, tablet - Type Menuiserite
Bindmiddel van asbestmateriaal	Cement
Gebondenheid op basis van bindmiddel	Hecht
Hoeveelheid (oppervlakte - dikte - aantal)	<ul style="list-style-type: none"> • 100,00 m² - 1,00 cm - 1 stuk
Totaal volume	1,00 m ³
Eenvoudig bereikbaar	<p>Nee</p> <ul style="list-style-type: none"> • Het asbestmateriaal is bedekt (uitgezonderd laag verf, coating, behang, kunststof, textiel) en het wegnemen van het bedekkende materiaal kan niet zonder het bedekkende materiaal te beschadigen.
Bevestigingswijze	<ul style="list-style-type: none"> • Geklemd
Identificatiemethode	Vaststelling met monstername
Destructieve handeling voor identificatie	Nee
Opmerking	<p>De vermelde oppervlaktes, diktes en volumes betreffen een beredeneerde schatting. Er worden geen rechten verleend aan deze oppervlaktes/diktes/volumes.</p> <p>Deze handeling is een steekproef, er is geen garantie dat het volledige dak met éénzelfde materiaal is opgebouwd. Dit kan enkel via destructief onderzoek vastgesteld worden.</p>

(dak werker met 8u basisopleiding asbest) indien de platen eenvoudig te verwijderen zijn zonder kans op breken kan dit via doe-het-zelf of door werknemer(s) met opleidingsattest eenvoudige handelingen; Dek de zoldervloer af met plastic folie . Standaard dragen van de nodige wegwerp beschermingsmiddelen FFP 3 masker , handschoenen en tyvec CAT III type 5-6 , afspoelbaar schoeisel Verwijder de dakpannen. Fixeer het plaatmateriaal , de asbesthoudende platen één voor één en in hun geheel verwijderen. Niet gooien, niet breken. Verwijder onder verneveling of tussentijds voldoende bevochtigen tijdens de volledige duur van de werken. Dubbel verpakken in plastic folie , luchtdicht verpakken of plaats in container met asbestbag. Reinig Nadien de draagstructuur met vochtige doeken (+stofzuiger met absoluut filter kan niet gehoord worden dus voor een particulier niet mogelijk .) Alle werknemer(s) moeten wel beschikken over een opleidingsattest eenvoudige handelingen 8u. Een vastgesteld asbesthoudend onderdak mag niet definitief
