# Asbestinventarisatetest

Aarseleweg 38, 9800 Deinze

Attestnummer : 20251112-000361.000

Uitgegeven op : 12.11.2025

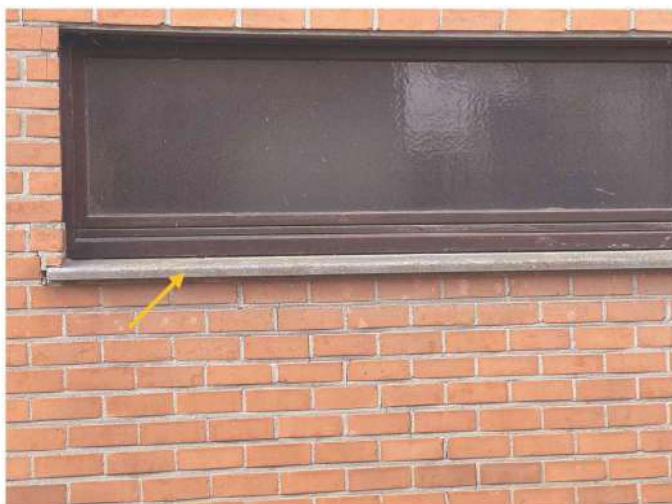
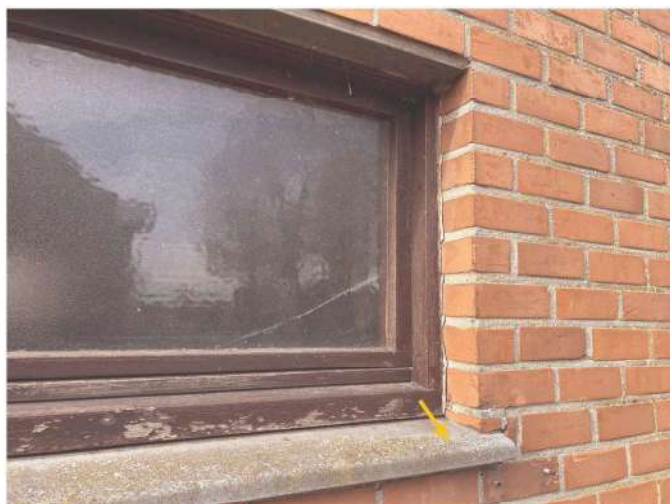
- Eenvoudige handelingen: mag via doe-het-zelf of door werknemer(s) met opleidingsattest eenvoudige handelingen  
Tijdens de uitgebreide inspectie is vastgesteld dat alle raamafwerkingen en vensterbanken bestaan uit hechtgebonden asbesthoudende materialen, vermoedelijk massal platen.

Bij dit type toepassing zijn de asbestvezels stevig verankerd in het bindmiddel, waardoor de kans op vezelvrijgave zeer beperkt is zolang het materiaal intact en onbeschadigd blijft.

Eindbeoordeling materiaalrisico	Laag materiaalrisico en/of verlaagde kans op vezelvrijgave
---------------------------------	--

#	Type	Referentie	Resultaat
1.1	Puntmonster	3	Chrysotiel

Beschrijving	vensterbanken imitatiemarmer
Omgeving	Grenst aan binnen- en buitenlucht
Primaire drager	Wandopening verticaal (raam, deur, ...)
Asbestmateriaal	Plaat, paneel, tablet - Type Massal
Bindmiddel van asbestmateriaal	Cement
Gebondenheid op basis van bindmiddel	Hecht
Hoeveelheid (oppervlakte - dikte - aantal)	<ul style="list-style-type: none"><li>• 0,10 m<sup>2</sup> - 4,00 cm - 24 stuks</li></ul>
Totaal volume	0,096 m <sup>3</sup>
Eenvoudig bereikbaar	Ja
Bevestigingswijze	<ul style="list-style-type: none"><li>• Los (al dan niet bedekt)</li><li>• Geklemd</li></ul>
Identificatiemethode	Een monstername door de asbestdeskundige met laboanalyse door een asbestlabo.
Destructieve handeling voor identificatie	Nee
Opmerking	<p>De hieronder vermelde maatvoering is uitsluitend bedoeld als schatting / indicatie en mag niet worden aangewend als exacte lengtemeting.</p> <p>Deze gegevens vormen geen officiële meetstaat en mogen derhalve niet worden gebruikt als maatstaf van heffing.</p>

- Zorg voor een veilig beheer. Vermijd het beschadigen van het asbestmateriaal. Controleer de toestand jaarlijks op wijzigingen.

Wanneer de toepassingen vlot bereikbaar zijn en zonder beschadiging of breuk kunnen worden verwijderd, mag de eigenaar deze zelf verwijderen volgens de procedure voor eenvoudige handelingen.

Indien de toepassingen echter moeilijk bereikbaar zijn of er risico op beschadiging bestaat bij het losmaken, dient de verwijdering te worden uitgevoerd door een erkend asbestverwijderingsbedrijf, met naleving van alle geldende veiligheids- en milieuregels.

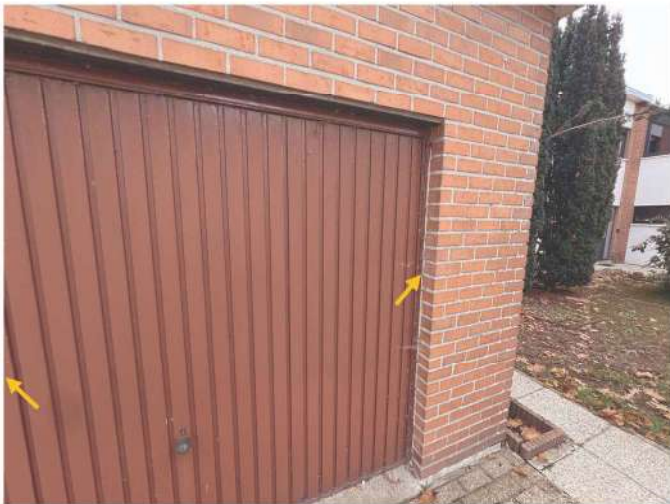
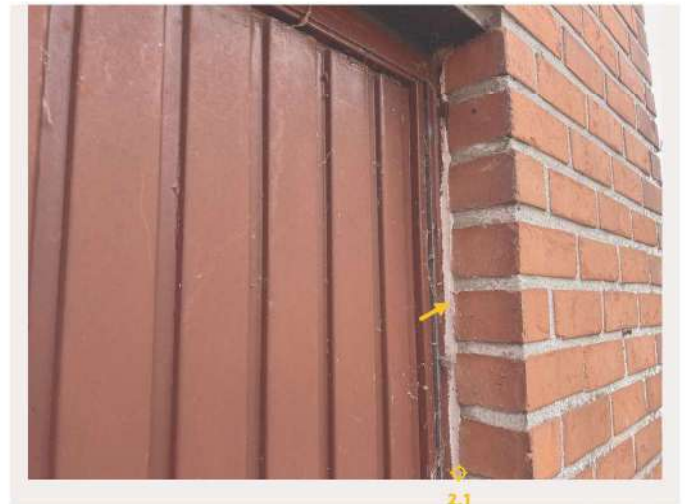
- Eenvoudige handelingen: mag via doe-het-zelf of door werknemer(s) met opleidingsattest eenvoudige handelingen  
Tijdens de uitgebreide inspectie is raamafdichting (mastiek) vastgesteld. Uit labo-analyse blijkt dat deze toepassing een hechtgebonden asbesttoepassing betreft, waarbij de asbestvezels stevig zijn verankerd in het bindmiddel.

Zolang de afdichting intact en onbeschadigd blijft, is de kans op vezelvrijgave zeer beperkt.

#	Type	Referentie	Resultaat
2.1	Puntmonster	4	Chrysotiel

Beschrijving	Mastiek/ kitten aan de ramen
Omgeving	Buiten
Primaire drager	Wandopening verticaal (raam, deur, ...)
Asbestmateriaal	In-situ afwerkingslagen - Pasta, stopverf, voegsel, stopsel, vulsel, mastiek, kitten, ...
Bindmiddel van asbestmateriaal	Kitten, mastiek, pasta
Gebondenheid op basis van bindmiddel	Hecht
Hoeveelheid (gewicht - aantal)	<ul style="list-style-type: none"><li>• 1,00 kg - 1 stuk</li></ul>
Totaal gewicht	1,00 kg
Eenvoudig bereikbaar	Ja
Bevestigingswijze	<ul style="list-style-type: none"><li>• Verlijmd, ingegoten, versmeerd</li></ul>
Identificatiemethode	Een monstername door de asbestdeskundige met laboanalyse door een asbestlabo.
Destructieve handeling voor identificatie	Nee
Opmerking	<p>De hieronder vermelde maatvoering is uitsluitend bedoeld als schatting / indicatie en mag niet worden aangewend als exacte lengtemeting.</p> <p>Deze gegevens vormen geen officiële meetstaat en mogen derhalve niet worden gebruikt als maatstaf van heffing.</p>

- Zorg voor een veilig beheer. Vermijd het beschadigen van het asbestmateriaal. Controleer de toestand jaarlijks op wijzigingen.

Wanneer de mastiek vlot bereikbaar is en in haar geheel kan worden verwijderd zonder te schuren, te breken of te snijden, mag de eigenaar de verwijdering zelf uitvoeren volgens de procedure voor eenvoudige handelingen.

- Eenvoudige handelingen: enkel door erkend asbestverwijderaars  
Indien de mastiek zich moeilijk bereikbaar bevindt, sterk verweerd is, of er mechanische handelingen nodig zijn om ze te verwijderen, moet dit gebeuren door een erkend asbestverwijderingsbedrijf, dat de werken uitvoert onder gecontroleerde omstandigheden en met naleving van alle veiligheids- en milieuregels.

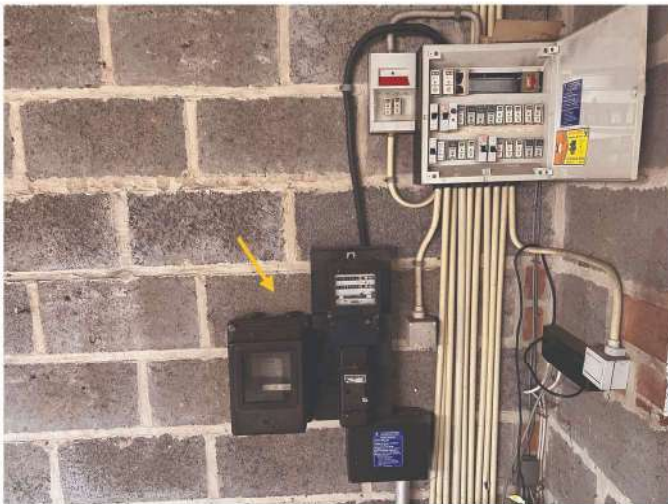
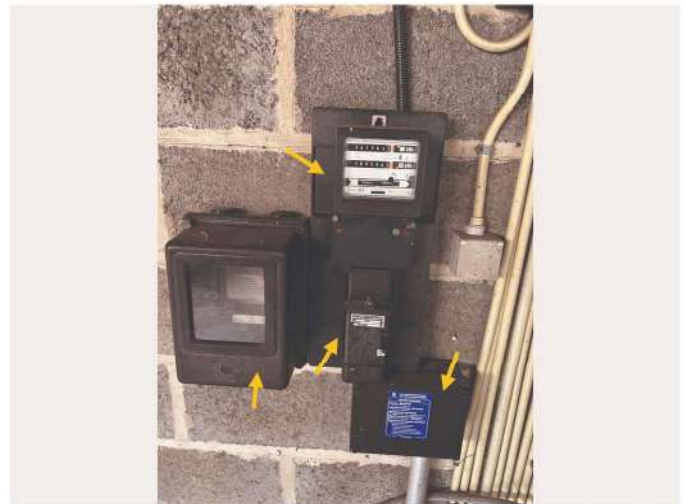
Tijdens de uitgebreide inspectie is bakeliet vastgesteld. Dit materiaal betreft een hechtgebonden asbesttoepassing, waarbij de asbestvezels stevig zijn verankerd in het bindmiddel.

Zolang het materiaal intact en onbeschadigd blijft, is de kans op vezelvrijgave zeer beperkt.

Eindbeoordeling materiaalrisico	Laag materiaalrisico en/of verlaagde kans op vezelvrijgave
---------------------------------	--

Beschrijving	bakeliet aan elektrische meterkast/ zekering
Omgeving	Binnen
Primaire drager	Communicatie en elektrische infrastructuur en uitrusting
Asbestmateriaal	Plaat, paneel, tablet - Type Bakeliet
Bindmiddel van asbestmateriaal	Kunststof of -hars
Gebondenheid op basis van bindmiddel	Hecht
Hoeveelheid (oppervlakte - dikte - aantal)	<ul style="list-style-type: none"> <li>• 0,10 m<sup>2</sup> - 2,00 cm - 4 stuks</li> </ul>
Totaal volume	0,008 m <sup>3</sup>
Eenvoudig bereikbaar	Ja
Bevestigingswijze	<ul style="list-style-type: none"> <li>• Los (al dan niet bedekt)</li> </ul>
Identificatiemethode	<p>De asbestdeskundige beoordeelt het materiaal als asbestverdacht en dus asbesthoudend, en dit zonder monstername.</p> <p>Motivatie: De monstername brengt andere schade aan dan schade die inherent is aan de monstername.</p>
Destructieve handeling voor identificatie	Nee
Opmerking	<p>De hieronder vermelde maatvoering is uitsluitend bedoeld als schatting / indicatie en mag niet worden aangewend als exacte lengtemeting.</p> <p>Deze gegevens vormen geen officiële meetstaat en mogen derhalve niet worden gebruikt als maatstaf van heffing.</p>

- Zorg voor een veilig beheer. Vermijd het beschadigen van het asbestmateriaal. Controleer de toestand jaarlijks op wijzigingen.

Wanneer de toepassing vlot bereikbaar is en zonder beschadiging of breuk kan worden verwijderd, mag de eigenaar dit zelf uitvoeren volgens de procedure voor eenvoudige handelingen.

Indien de toepassing moeilijk bereikbaar is, vast ingebouwd zit, of er risico op beschadiging of breuk bestaat bij de verwijdering, dient dit te worden uitgevoerd door een erkend asbestverwijderingsbedrijf, met naleving van de geldende veiligheids- en milieuregels.

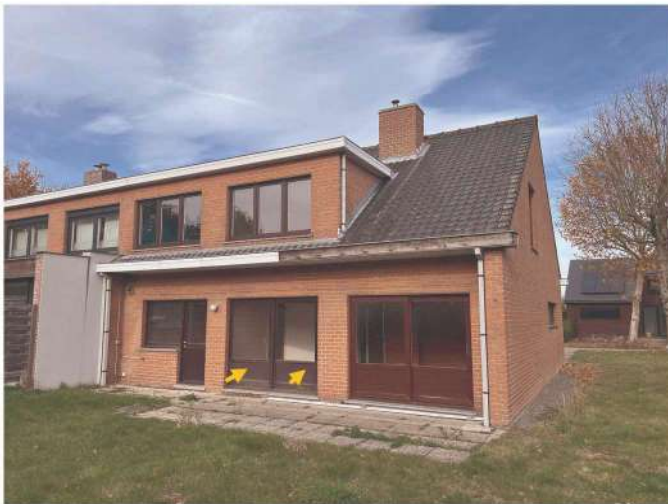
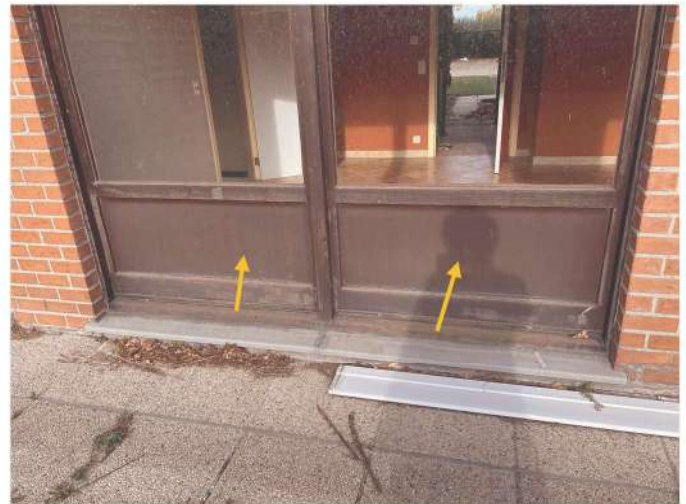
- Eenvoudige handelingen: mag via doe-het-zelf of door werknemer(s) met opleidingsattest eenvoudige handelingen  
Tijdens de uitgebreide inspectie is een glasalplaat vastgesteld op of rond de deurconstructie. Dit materiaal betreft een hechtgebonden asbesttoepassing, waarbij de asbestvezels stevig zijn verankerd in het cementgebonden bindmiddel.

Zolang de plaat intact en onbeschadigd blijft, is de kans op vezelvrijgave zeer beperkt.

Er zijn mogelijk glasalplaten aanwezig, maar dit kan niet met zekerheid worden bevestigd, aangezien een staalname schade zou veroorzaken aan de deurconstructie.

Laag materiaalrisico en/of verlaagde kans op vezelvrijgave

Beschrijving	glasal toepassing deur
Omgeving	Grenst aan binnen- en buitenlucht
Primaire drager	Wandopening verticaal (raam, deur, ...)
Asbestmateriaal	Plaat, paneel, tablet - Geëmailleerd, type Glasal
Bindmiddel van asbestmateriaal	Cement
Gebondenheid op basis van bindmiddel	Hecht
Hoeveelheid (oppervlakte - dikte - aantal)	<ul style="list-style-type: none"> <li>• 0,20 m<sup>2</sup> - 1,00 cm - 2 stuks</li> </ul>
Totaal volume	0,004 m <sup>3</sup>
Eenvoudig bereikbaar	Ja
Bevestigingswijze	<ul style="list-style-type: none"> <li>• Geklemd</li> </ul>
Identificatiemethode	<p>De asbestdeskundige beoordeelt het materiaal als asbestverdacht en dus asbesthoudend, en dit zonder monstername.</p> <p>Motivatie: De monstername brengt andere schade aan dan schade die inherent is aan de monstername.</p>
Destructieve handeling voor identificatie	Nee
Opmerking	<p>De hieronder vermelde maatvoering is uitsluitend bedoeld als schatting / indicatie en mag niet worden aangewend als exacte lengtemeting.</p> <p>Deze gegevens vormen geen officiële meetstaat en mogen derhalve niet worden gebruikt als maatstaf van heffing.</p>

- Zorg voor een veilig beheer. Vermijd het beschadigen van het asbestmateriaal. Controleer de toestand jaarlijks op wijzigingen.
- Voer bijkomende staalname(s) uit.

Wanneer de toepassing vlot bereikbaar is en zonder beschadiging of breuk kan worden losgemaakt, mag de eigenaar de verwijdering zelf uitvoeren volgens de procedure voor eenvoudige handelingen.

Indien de toepassing zich op hoogte bevindt, vastzit in de deurconstructie, of er risico op beschadiging bestaat bij het losmaken, moet de verwijdering worden uitgevoerd door een erkend asbestverwijderingsbedrijf, met naleving van de geldende veiligheids- en milieuregels.

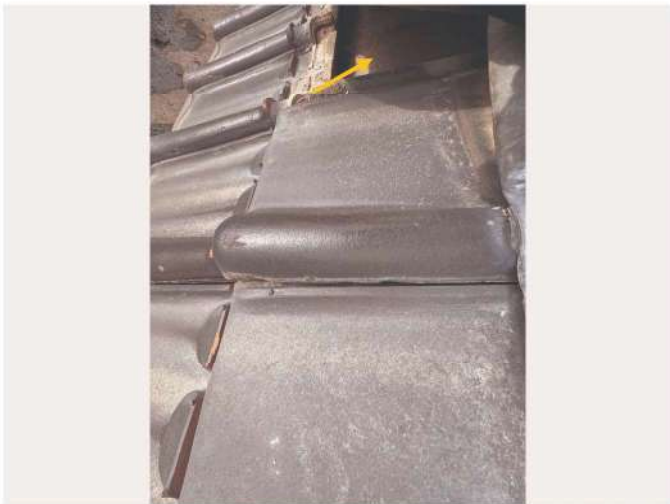
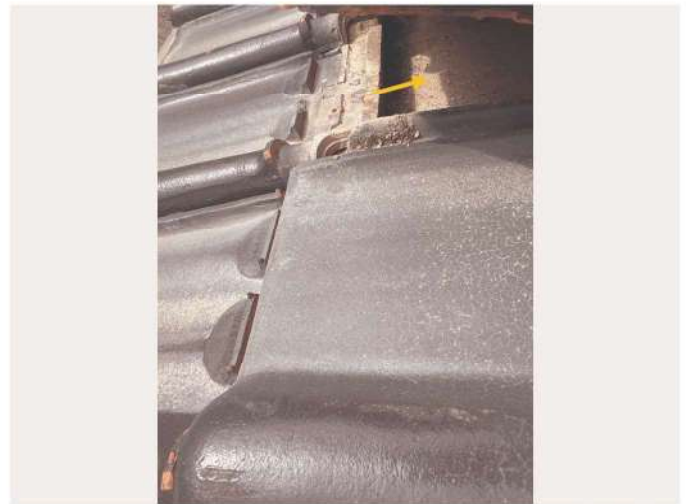
- Eenvoudige handelingen: mag via doe-het-zelf of door werknemer(s) met opleidingsattest eenvoudige handelingen  
Tijdens de uitgebreide inspectie zijn onderdakplaten waargenomen onder de dakpannen.

Er kon geen staalname worden uitgevoerd, aangezien de platen niet goed bereikbaar waren en een staalname enkel mogelijk zou zijn door het verwijderen van de dakpannen aan de buitenzijde, wat een risico op lekkage met zich mee zou brengen.

Een staalname van binnenuit was niet mogelijk, aangezien de platen volledig bedekt zijn door isolatiemateriaal.

Op basis van de visuele kenmerken worden de platen beschouwd als asbestverdacht (mogelijk asbestcement of menuiserie).

Zolang de platen intact en onbeschadigd blijven, is de kans op vezelvrijgave zeer beperkt.

Eindbeoordeling materiaalrisico	Zeer laag materiaalrisico en/of zeer lage kans op vezelvrijgave
---------------------------------	---

Beschrijving	onderdakplaten schuin dak
Omgeving	Buiten
Primaire drager	Schuin dak
Asbestmateriaal	Plaat, paneel, tablet - Type Menuiserie
Bindmiddel van asbestmateriaal	Cement
Gebondenheid op basis van bindmiddel	Hecht
Hoeveelheid (oppervlakte - dikte - aantal)	• 150,00 m <sup>2</sup> - 1,00 cm - 1 stuk
Totaal volume	1,50 m <sup>3</sup>
Eenvoudig bereikbaar	Ja
Bevestigingswijze	• Geklemd
Identificatiemethode	<p>De asbestdeskundige beoordeelt het materiaal als asbestverdacht en dus asbesthoudend, en dit zonder monstername.</p> <p>Motivatie: De monstername brengt andere schade aan dan schade die inherent is aan de monstername.</p>
Destructieve handeling voor identificatie	Nee
Opmerking	<p>De hieronder vermelde maatvoering is uitsluitend bedoeld als schatting / indicatie en mag niet worden aangewend als exacte lengtemeting.</p> <p>Deze gegevens vormen geen officiële meetstaat en mogen derhalve niet worden gebruikt als maatstaf van heffing.</p>

- Zorg voor een veilig beheer. Vermijd het beschadigen van het asbestmateriaal. Controleer de toestand jaarlijks op wijzigingen.
- Voer bijkomende staalname(s) uit.

Indien bijkomend onderzoek bevestigt dat de platen asbesthoudend zijn en ze vlot bereikbaar zijn zonder het dak te beschadigen, mag de eigenaar de verwijdering zelf uitvoeren volgens de procedure voor eenvoudige handelingen.

- Eenvoudige handelingen: enkel door erkend asbestverwijderaar  
Wanneer de onderdakplaten moeilijk bereikbaar zijn, zich op hoogte bevinden of er risico op beschadiging bestaat tijdens de demontage, moet de verwijdering worden uitgevoerd door een erkend asbestverwijderingsbedrijf, met naleving van de geldende veiligheids- en milieuregels.

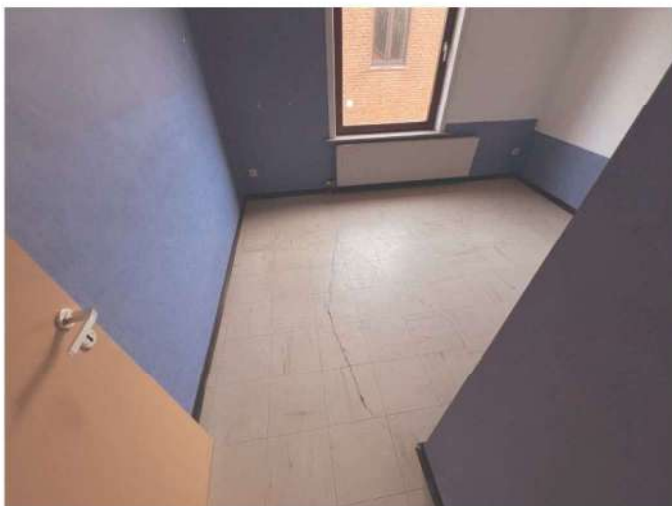
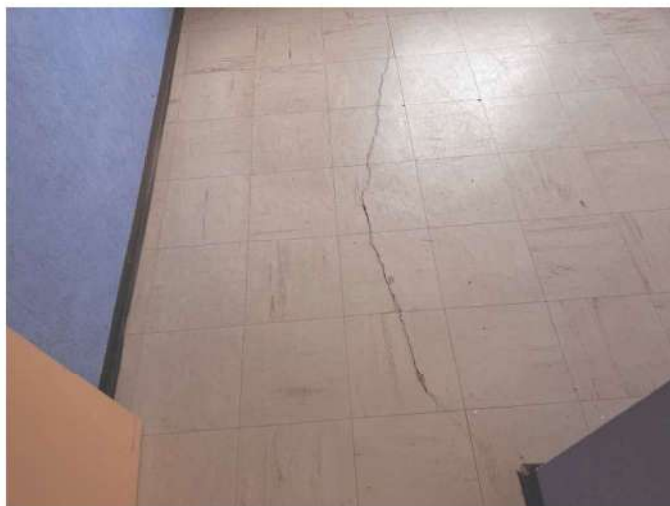
## Fiche 6: tegels vloer V1

Geen asbest

#	Type	Referentie	Resultaat
6.1	Puntmonster	2	Geen asbest

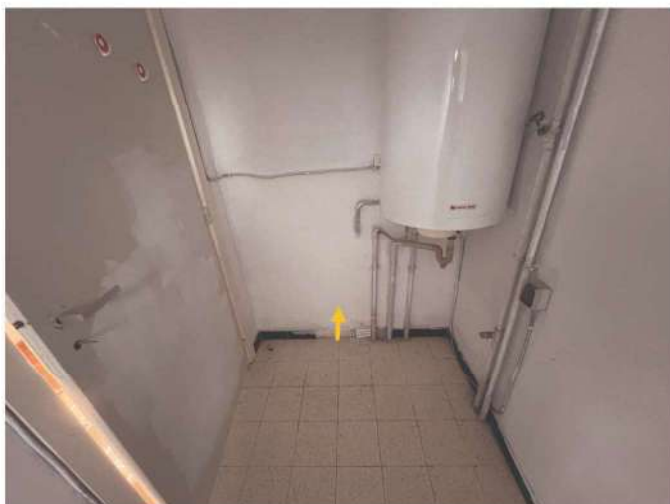
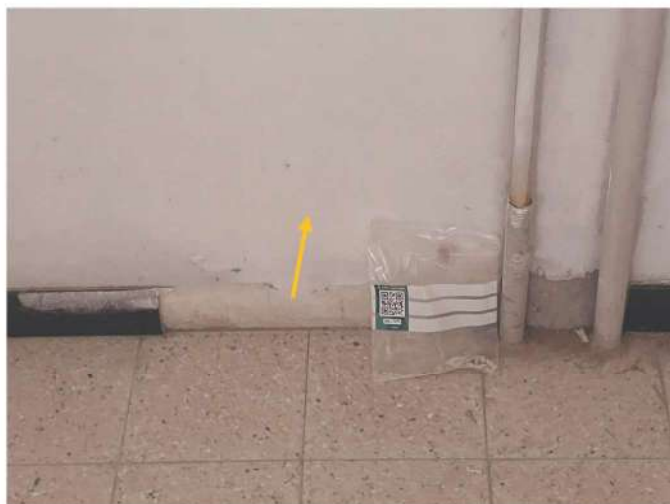
Geen asbest

#	Type	Referentie	Resultaat
7.1	Mengmonster	1	Geen asbest

Beschrijving	Pleisterwerk binnenwanden
Omgeving	Binnen
Primaire drager	Binnenwand
Bindmiddel van materiaal	Gips - kalk
Gebondenheid op basis van bindmiddel	Niet-hechtgebonden
Hoeveelheid (oppervlakte - dikte - aantal)	• 200,00 m <sup>2</sup> - 2,00 cm - 1 stuk
Totaal volume	4,00 m <sup>3</sup>
Identificatiemethode	Een monstername door de asbestdeskundige met laboanalyse door een asbestlabo.
Destructieve handeling voor identificatie	Nee
Opmerking	<p>De hieronder vermelde maatvoering is uitsluitend bedoeld als schatting / indicatie en mag niet worden aangewend als exacte lengtemeting.</p> <p>Deze gegevens vormen geen officiële meetstaat en mogen derhalve niet worden gebruikt als maatstaf van heffing.</p>
