# Asbestinventarisatattest

Magnoliastraat 14, 9000 Gent

Attestnummer : 20260701-000290.000

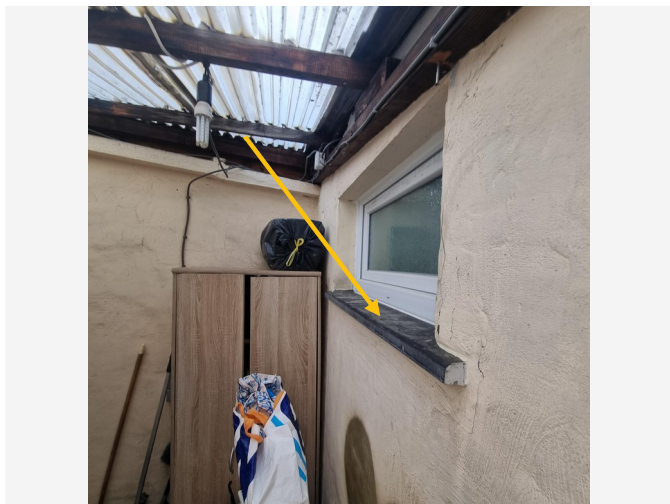
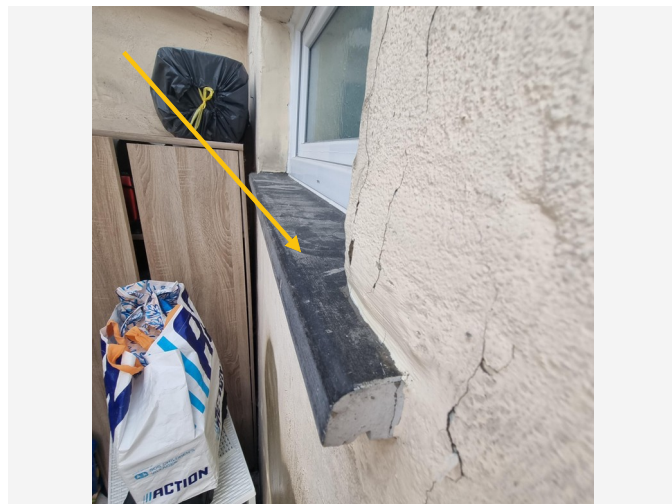
| Fiche 1: Verdachte vensterbank buitenzijde..... | 19 |

Het asbestmateriaal valt onder de mijlpaal van 2040.

| Eindbeoordeling materiaalarisico | Verhoogd materiaalarisico en/of verhoogde kans op vezelvrijgave |

| Gebondenheid | Categorie 1: hechtgebonden in oorsprong |
| Asbestsoort (vezeltype) | Alleen chrysotiel aanwezig |
| Asbestconcentratie | Laag (< 50%) |
| Afschermingsgraad van het gehele materiaal | Geheel of deels vrij aan de buitenlucht, maar geen contact met binnenlucht |
| Toestand van het materiaal | Matig beschadigd, matig verweerd |

| # | Type | Referentie | Resultaat |
|---|---|---|---|
| 1.1 | Puntmonster | MM03 | Chrysotiel |

| Opmerking | De hoeveelheid is een indicatie en mag niet verder gebruikt worden als maatstaf. Er zijn 2 verdachte vensterbanken aanwezig langs de achterkant van de woning: raam woonkamer + raam badkamer. |

- Zorg voor een veilig beheer. Vermijd het beschadigen van het asbestmateriaal. Controleer de toestand jaarlijks op wijzigingen.
- Voer bijkomende staalname(s) uit.

- Eenvoudige handelingen: mag via doe-het-zelf of door werknemer(s) met opleidingsattest eenvoudige handelingen  
Raadpleeg steeds de actuele wetgeving op de website van OVAM ([www.ovam.be/asbest](http://www.ovam.be/asbest)). Onder strikte voorwaarden kan het eventueel toegestaan zijn om bepaalde toepassingen van asbest zelf te verwijderen. Dit geldt enkel voor hechtgebonden asbest in goede staat, in beperkte hoeveelheden en mits naleving van de veiligheidsvoorschriften. Bij twijfel wordt echter sterk aangeraden om een erkende asbestverwijderaar te raadplegen.

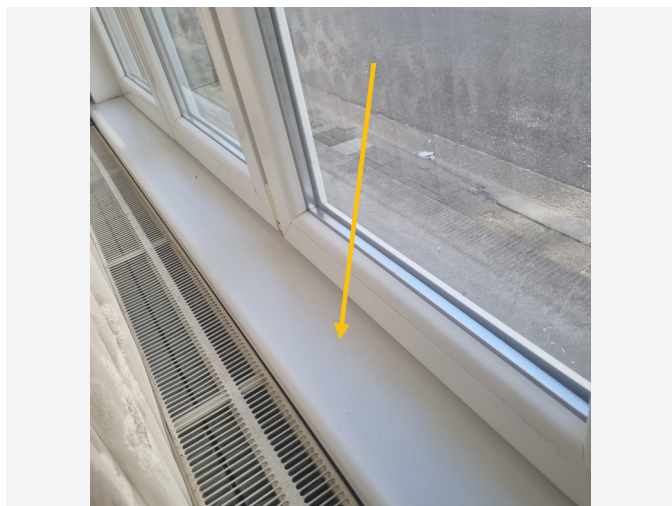
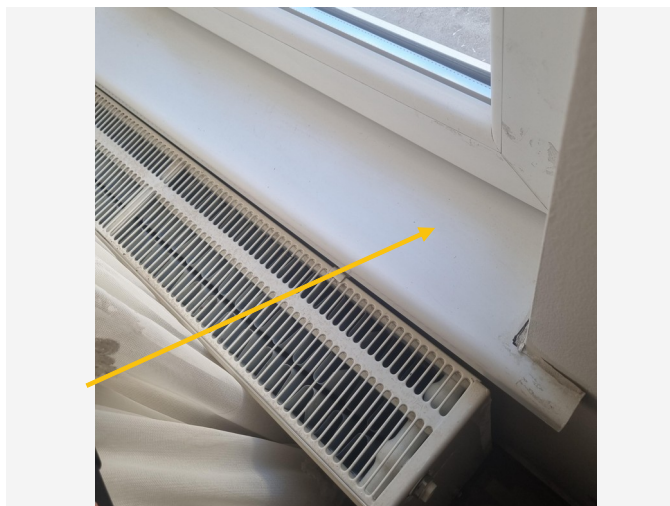
| Fiche 2: Geen verdachte vensterbanken..... | 23 |

Er zijn geen verdachte vensterbanken aanwezig op het inspectiegebied.

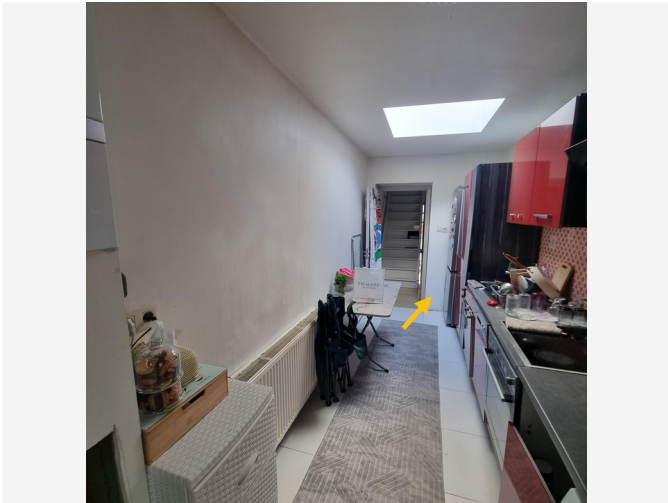
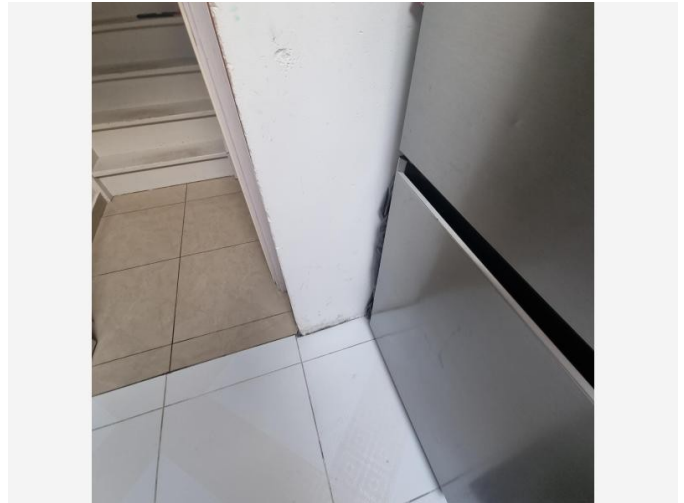
| Fiche 3: Pleisterwerk muren - wooneenheid..... | 25 |

Geen asbest

| # | Type | Referentie | Resultaat |
|---|---|---|---|
| 3.1 | Mengmonster | MM01 | Geen asbest |

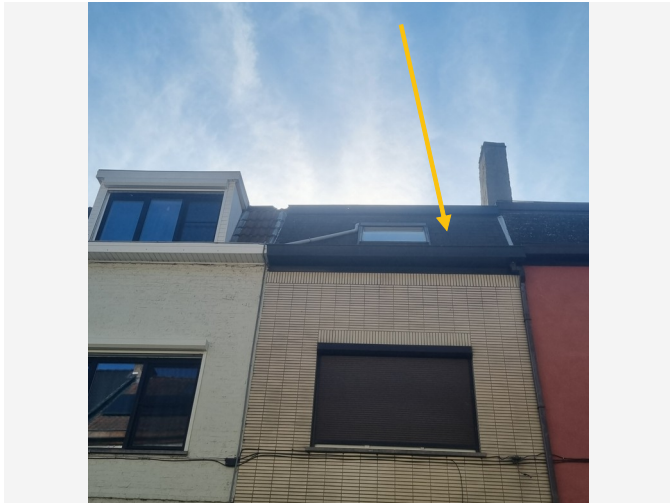
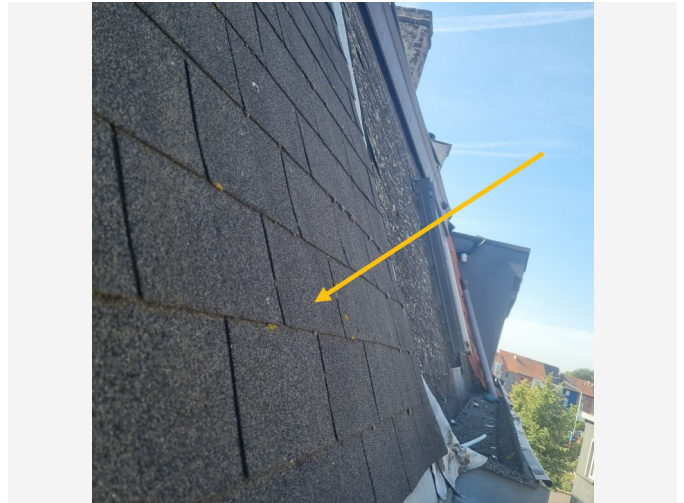
| Fiche 4: Roofing Leien voorzijde dak - monsternamen..... | 27 |

Geen asbest

| # | Type | Referentie | Resultaat |
|---|---|---|---|
| 4.1 | Puntmonster | MM02 | Geen asbest |

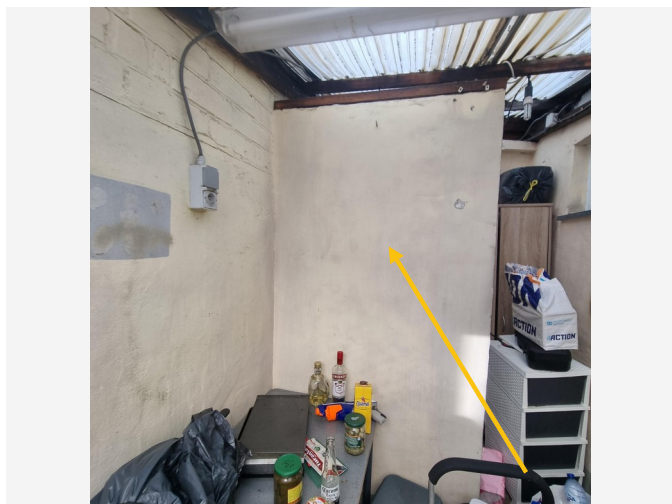
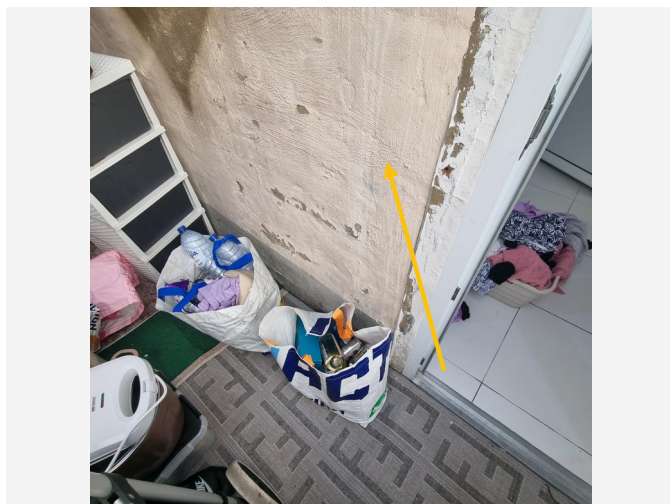
| Fiche 5: Crepi achtergevel woning + koer..... | 29 |

Geen asbest

| # | Type | Referentie | Resultaat |
|---|---|---|---|
| 5.1 | Mengmonster | MM04 | Geen asbest |

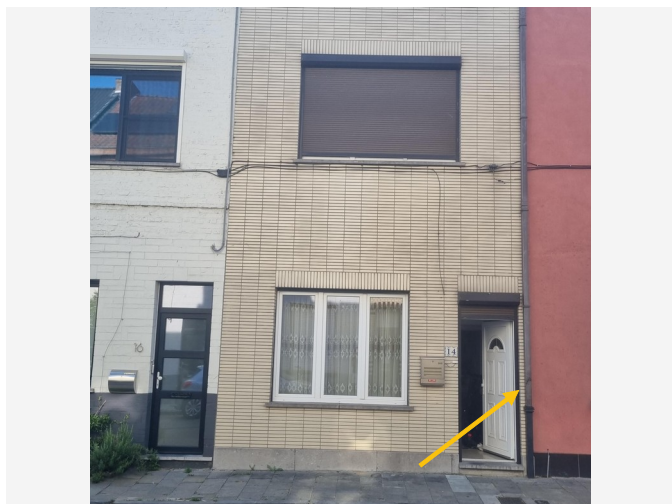
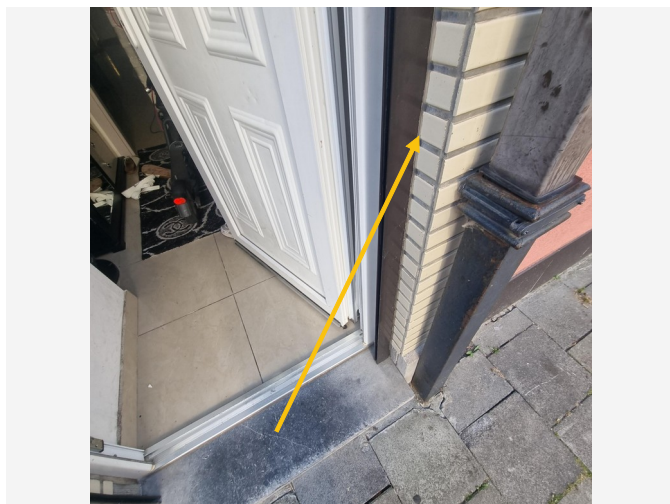
## Fiche 6: Geen verdacht afdichtingsmateriaal (mastiek, kit,...) aan schrijnwerk

| Beschrijving | Notitie | Terug te vinden op plannen |
|---|---|---|
| Fiche 6: Geen verdacht afdichtingsmateriaal (mastiek, kit,...) aan schrijnwerk | Er is geen verdacht afdichtingsmateriaal (mastiek, kit,...) aanwezig tussen het buitenschrijnwerk en het gevelmetselwerk van de wooneenheid. Dit was van toepassing voor alle deuren, poorten, vensters, .... op het inspectiegebied. | - |

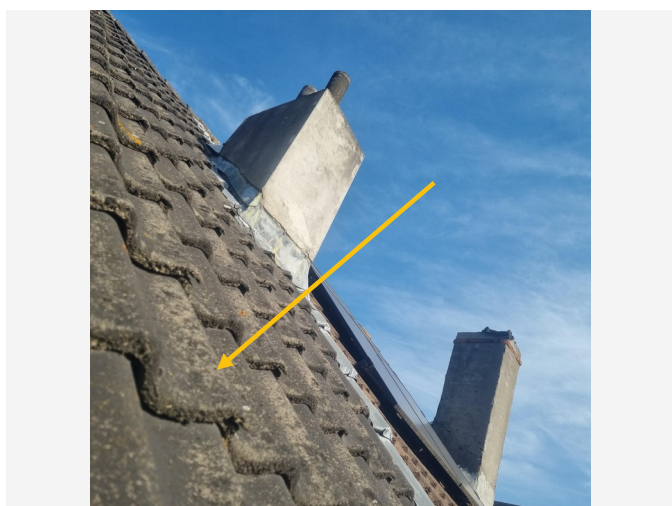
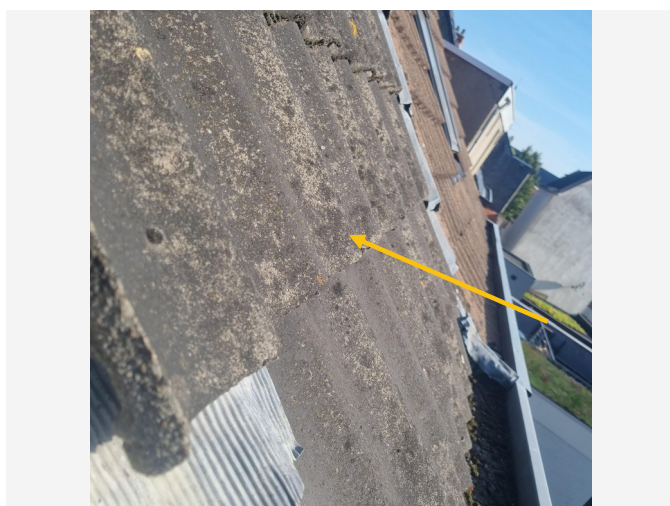
## Fiche 7: Dakbedekking dakpannen - woning

| Beschrijving | Notitie | Terug te vinden op plannen |
|---|---|---|
| Fiche 7: Dakbedekking dakpannen - woning | Op het hellend dak van achterzijde van de woning zijn er betonnen dakpannen aanwezig. Deze dakpannen bestaan uit beton en zijn niet verdacht. | Plan 1.11: Grondplan dak |

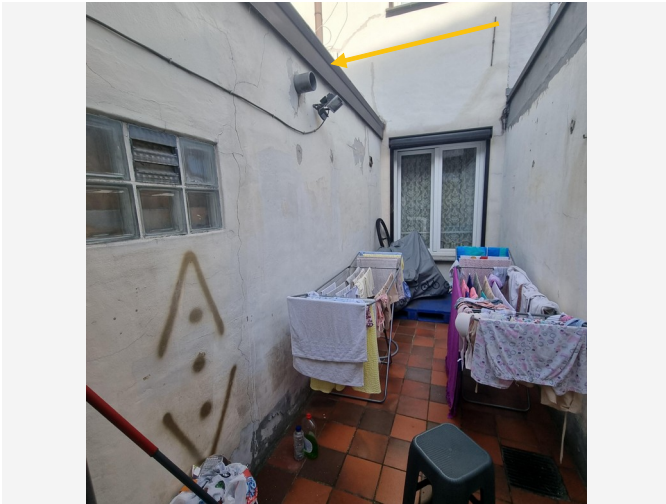
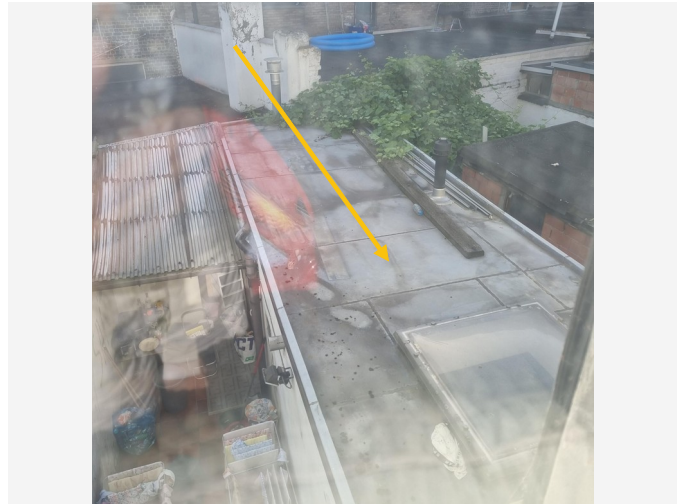
## Fiche 8: Metalen platen dakbedekking aanbouw

| Beschrijving | Notitie | Terug te vinden op plannen |
|---|---|---|
| Fiche 8: Metalen platen dakbedekking aanbouw | Op de aanbouw zijn er metalen platen aanwezig. Deze materialen zijn niet verdacht. | Plan 1.11: Grondplan dak |

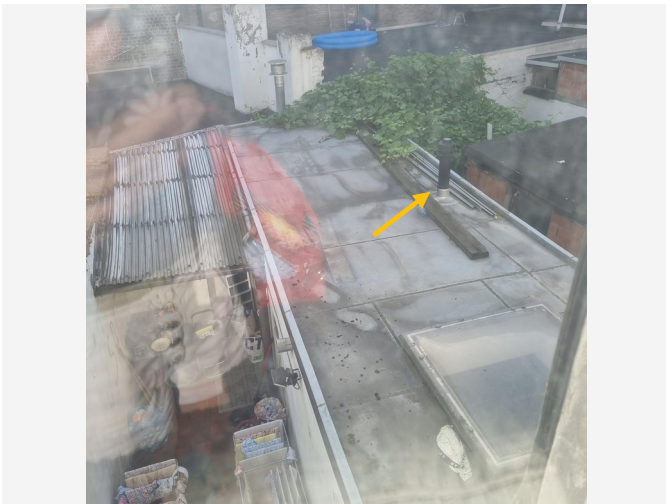
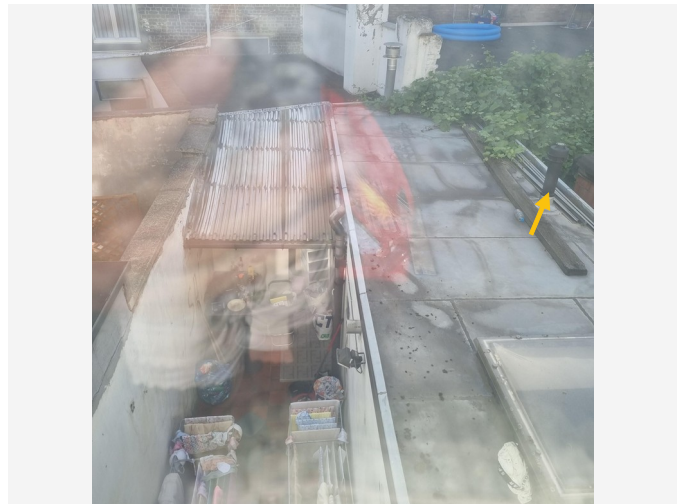
## Fiche 9: Rookgaskanaal in plastic platdak

| Beschrijving | Notitie | Terug te vinden op plannen |
|---|---|---|
| Fiche 9: Rookgaskanaal in plastic platdak | Het rookgaskanaal dat aanwezig is, is gemaakt in plastic. Plastic is geen verdacht materiaal. | Plan 1.11: Grondplan dak |

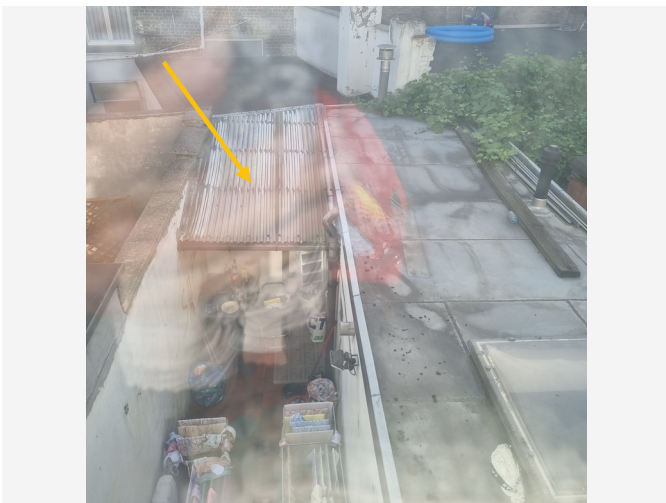
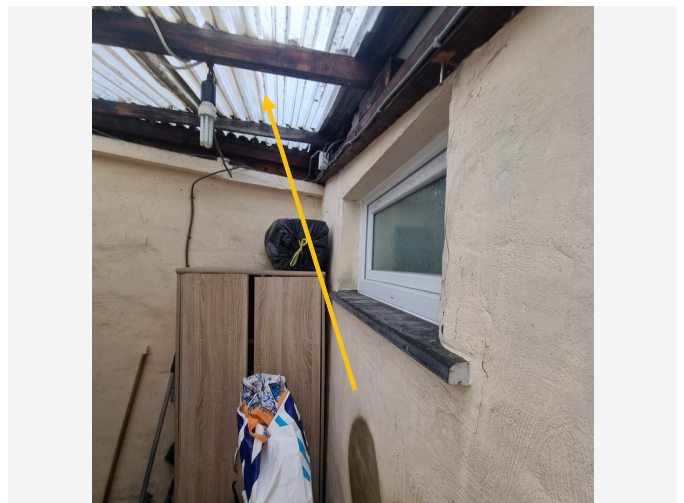
## Fiche 10: Plexigolfplaten

| Beschrijving | Notitie | Terug te vinden op plannen |
|---|---|---|
| Fiche 10: Plexigolfplaten | Er zijn plexigolfplaten aanwezig op het gebouw. Deze platen zijn niet verdacht. | Plan 1.11: Grondplan dak |

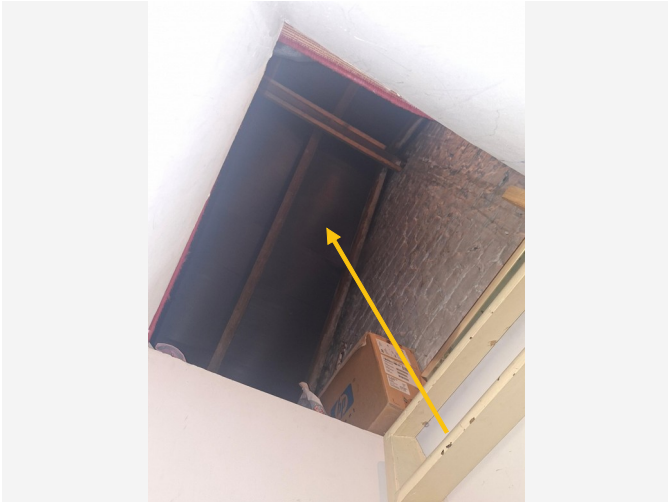
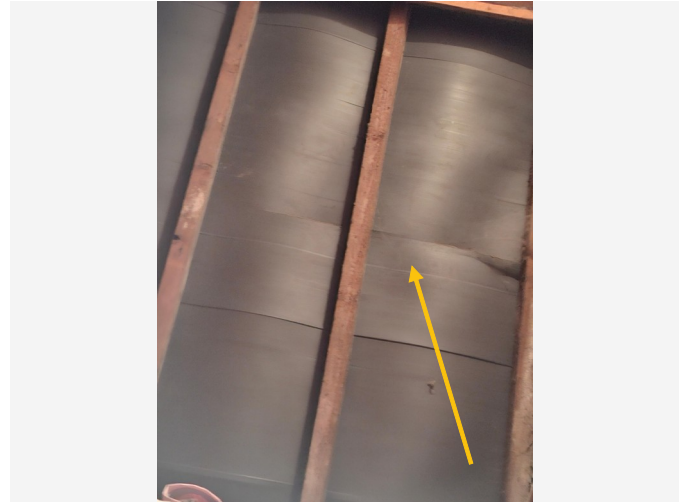
## Fiche 11: Onderdak woning - Plastiek

| Beschrijving | Notitie | Terug te vinden op plannen |
|---|---|---|
| Fiche 11: Onderdak woning - Plastic | Er is een plastic onderdak aanwezig op het hellende dak van de woning. Deze toepassing is niet asbestverdacht. | Plan 1.10: Grondplan zolder |

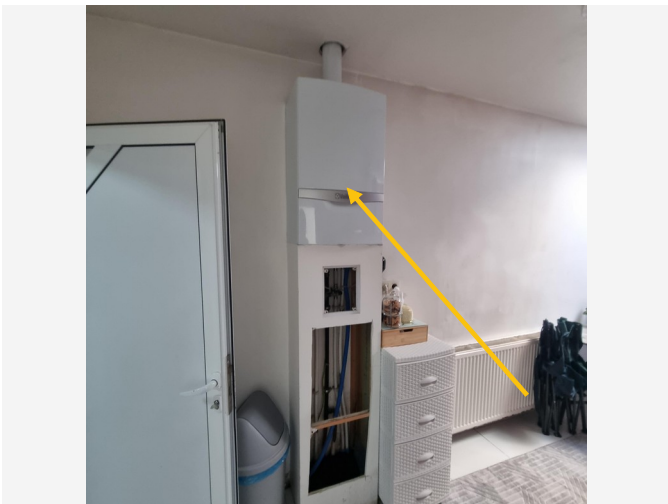
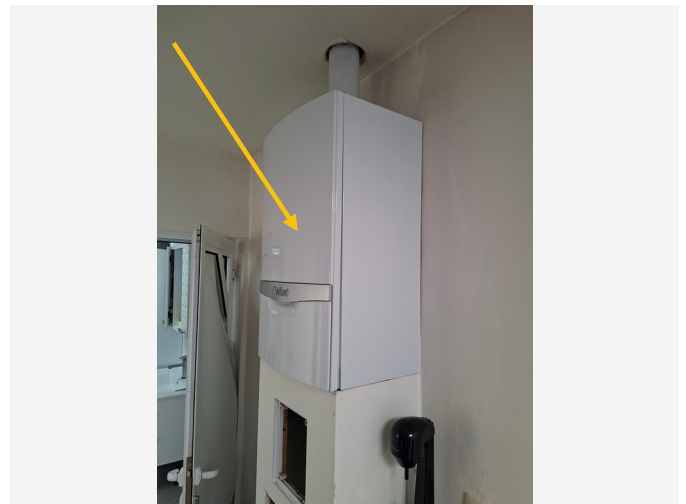
## Fiche 12: Nieuwe CV-ketel - geen risicobouwjaar - geen verdachte materialen

| Beschrijving | Notitie | Terug te vinden op plannen |
|---|---|---|
| Fiche 12: Nieuwe CV-ketel - geen risicobouwjaar - geen verdachte materialen | Bij de cv ketel zijn er geen verdachte materialen aanwezig, de ketel dateert van na 2001 en behoort niet tot de risicobouwjaren. | - |

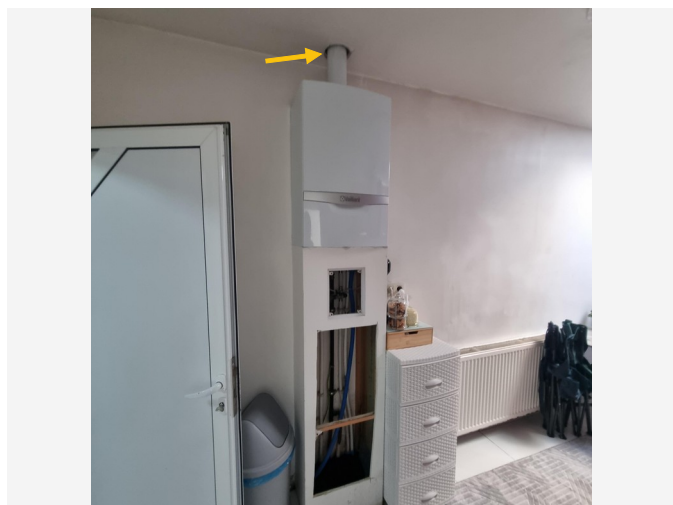
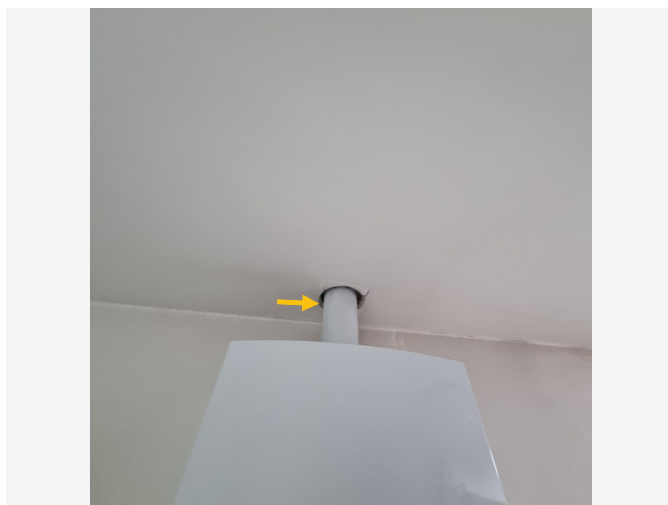
### Fiche 15: Geen pleisterwerk plafond aanwezig

| Beschrijving | Notitie | Terug te vinden op plannen |
|---|---|---|
| Fiche 15: Geen pleisterwerk plafond aanwezig | Er is een verlaagd plafond aanwezig in de woning. Het is niet zichtbaar of hier nog pleisterwerk of ander materiaal aanwezig is onder het verlaagd plafond. Dit is destructief onderzoek en niet noodzakelijk voor dit attest. | Plan 1.3: Grondplan gelijkvloers plafonds<br>Plan 1.6: Grondplan verdieping 1 plafonds<br>Plan 1.9: Grondplan verdieping 2 plafonds |
