# Asbestinventarisatattest

Nieuwgoedlaan 4, 9800 Deinze

Attestnummer : 20260708-000383.000

**Niet-asbestveilig**

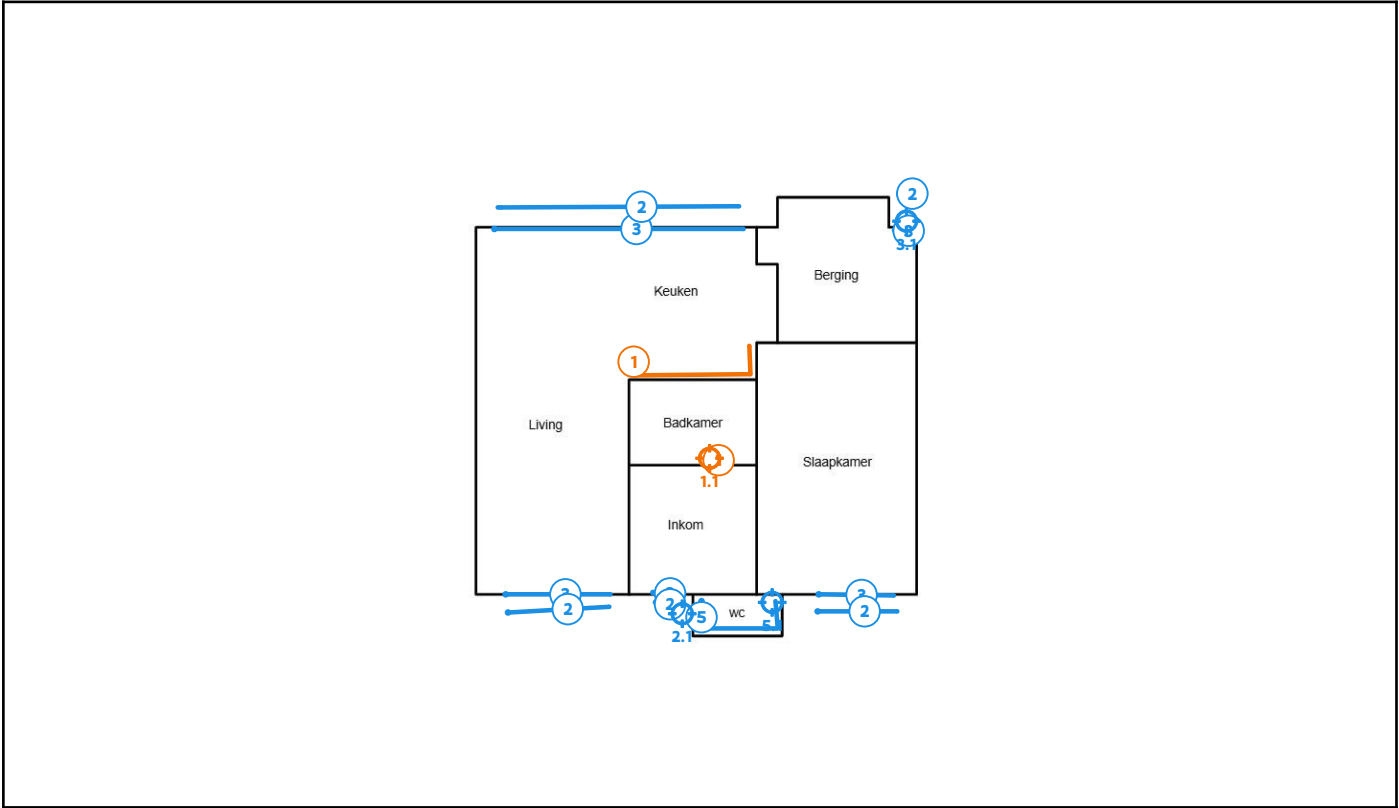
# Plan 1.1: Grondplan

| Beschrijving | Type | Actie |
|---|---|---|
| 1. Zeil in keuken en badkamer | Asbestmateriaal | Verwijderen |

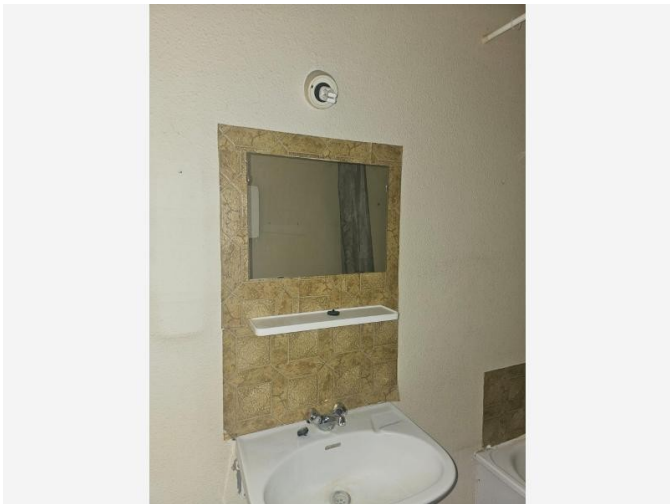
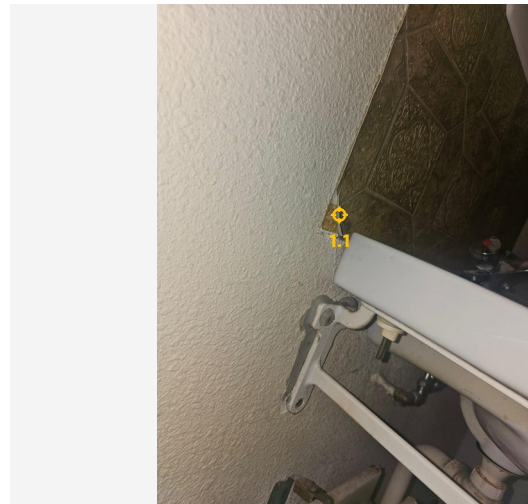
Overzichtsfoto

Detailfoto

Het asbestmateriaal valt onder de mijlpaal van 2034.

| Eindbeoordeling materiaalisico | Verhoogd materiaalisico en/of verhoogde kans op vezelvrijgave |

| Gebondenheid | Categorie 2: niet-hechtgebonden met matrix |
| Asbestsoort (vezeltype) | Alleen chrysotiel aanwezig |
| Asbestconcentratie | Hoog ( $\geq 50\%$ ) |
| Afschermingsgraad van het gehele materiaal | Geheel of deels vrij aan de binnenlucht, maar geen contact met binnenluchtstromen |
| Toestand van het materiaal | Licht beschadigd, licht verweerd. Intacte calciumsilicaatplaat of materiaal met categorie 3-gebondenheid |

| # | Type | Referentie | Resultaat |
|---|---|---|---|
| 1.1 | Puntmonster | MM03 | Chrysotiel |

| Beschrijving | Zeil in keuken en badkamer |
| Gebondenheid op basis van bindmiddel | Niet-hechtgebonden |
| Totale oppervlakte | 7,00 m <sup>2</sup> |

- Verwijder dit asbestmateriaal zo snel mogelijk. Volg de toestand goed op.
- Voer bijkomende staalname(s) uit.

- Hermetische zone (erkend asbestverwijderaar)  
Dit betreft een niet-hechtgebonden asbestmateriaal. Het verwijderen van deze toepassing kan een grote vezelvrijgave tot gevolg hebben. Deze toepassing kan enkel verwijderd worden in een hermetische zone door een erkend asbestverwijderaar..

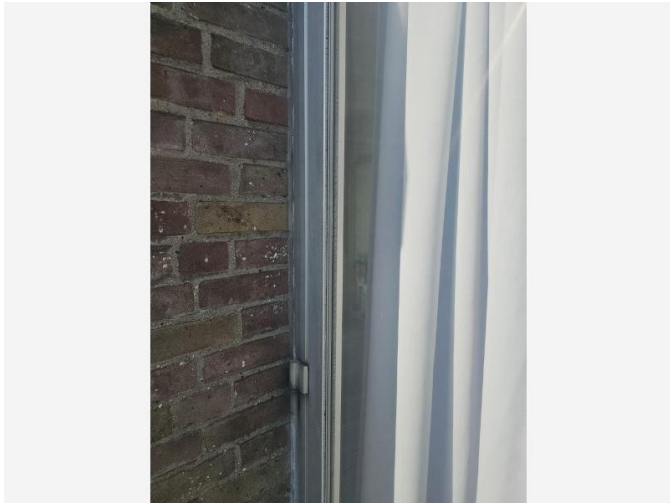
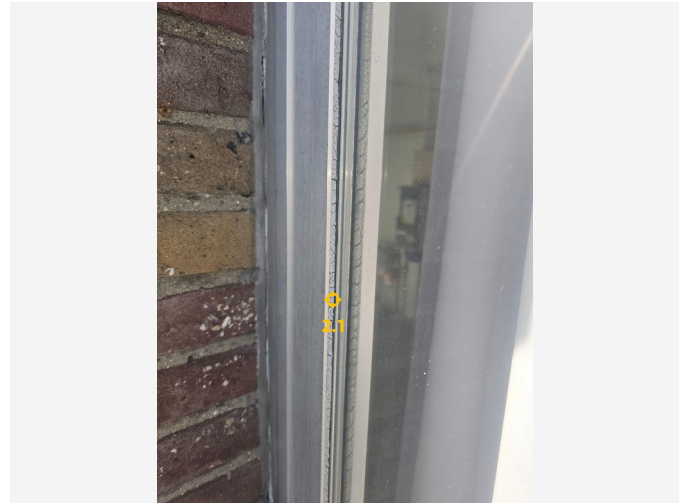
Geen asbest

| # | Type | Referentie | Resultaat |
|---|---|---|---|
| 2.1 | Puntmonster | MM05 | Geen asbest |

| Beschrijving | Mastiek/silicone: schrijnwerk-glas |

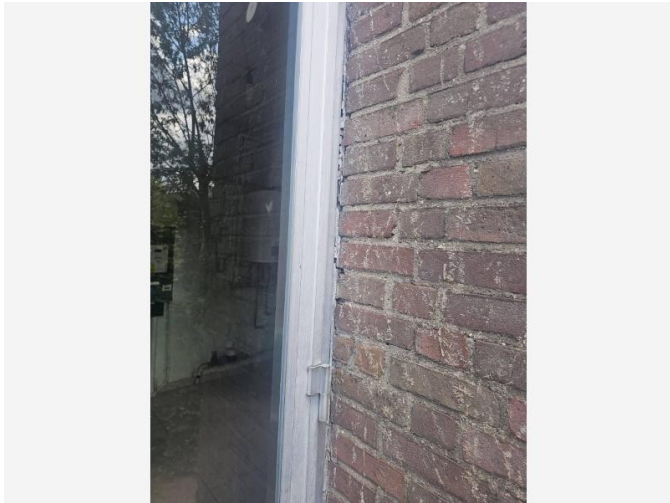
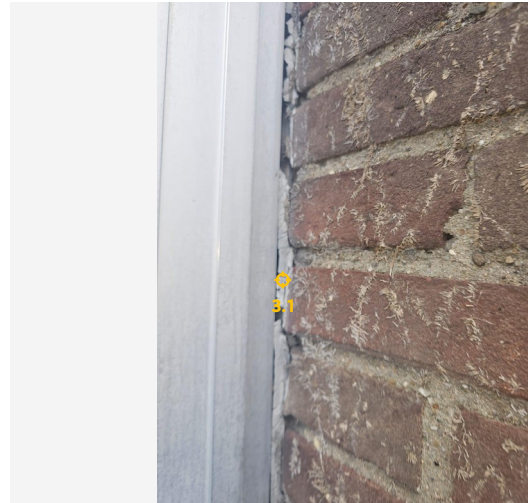
Geen asbest

| # | Type | Referentie | Resultaat |
|---|---|---|---|
| 3.1 | Puntmonster | MM04 | Geen asbest |

| Beschrijving | Mastiek: schrijnwerk-metselwerk |
| Opmerking | Betreft mastiek rondom alle aluminium ramen. Mastiek tussen metselwerk en schrijnwerk. |

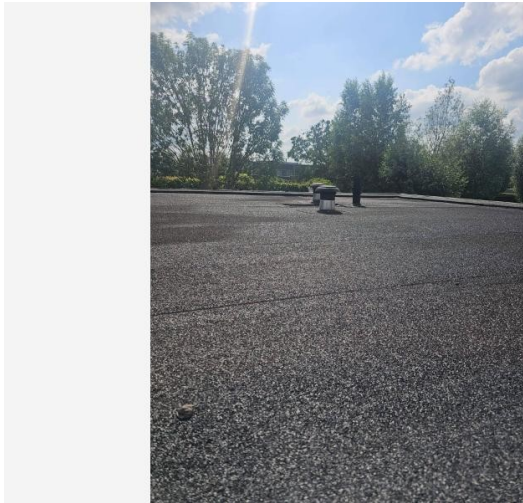
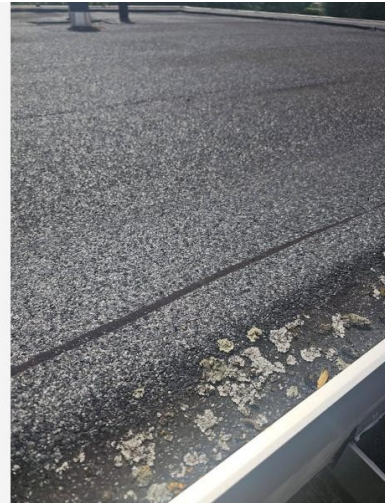
## Fiche 4: Roofing dakbedekking

Geen asbest

| # | Type | Referentie | Resultaat |
|---|---|---|---|
| 4.1 | Puntmonster | MM07 | Geen asbest |

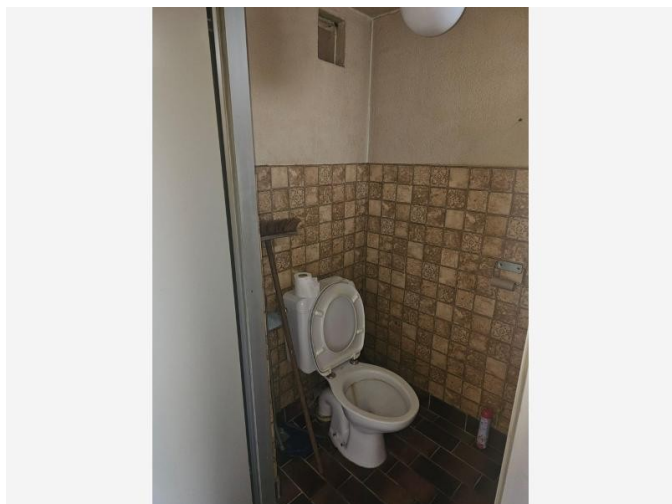
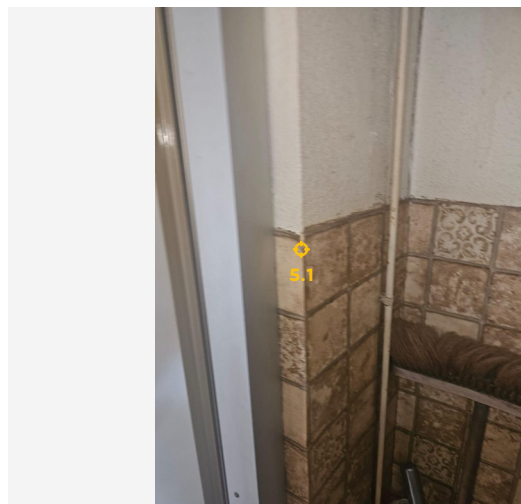
## Fiche 5: Vloerzeil wc

Geen asbest

| # | Type | Referentie | Resultaat |
|---|---|---|---|
| 5.1 | Puntmonster | MM06 | Geen asbest |

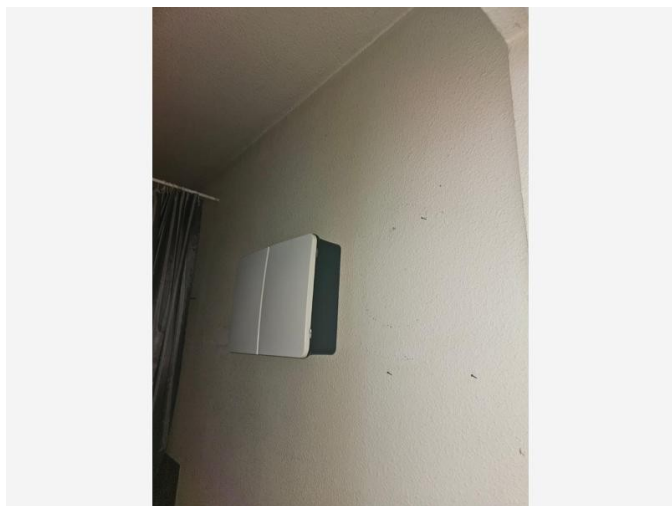
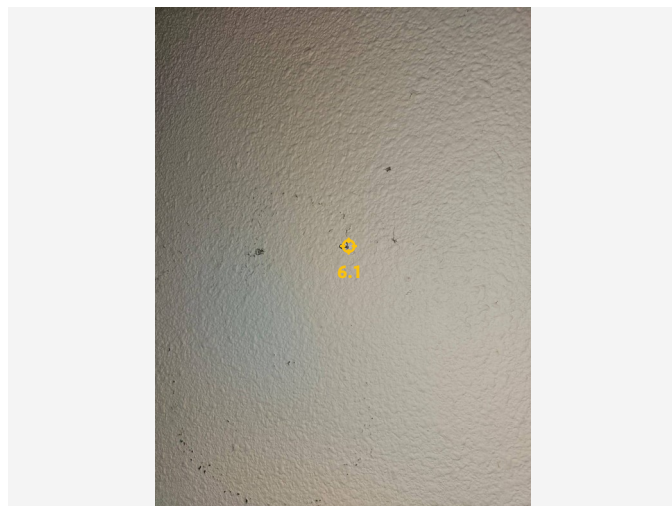
## Fiche 6: Pleisterwerk muren

Geen asbest

| # | Type | Referentie | Resultaat |
|---|---|---|---|
| 6.1 | Mengmonster | MM01 | Geen asbest |

| Opmerking | Betreft pleisterwerk op alle wanden aanwezig in de woning. |

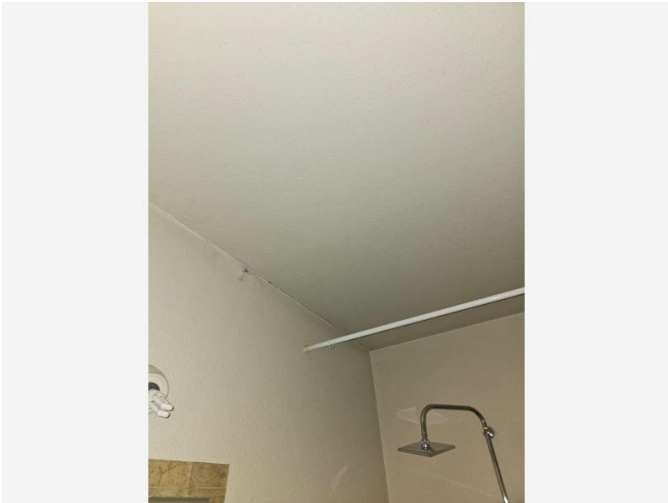
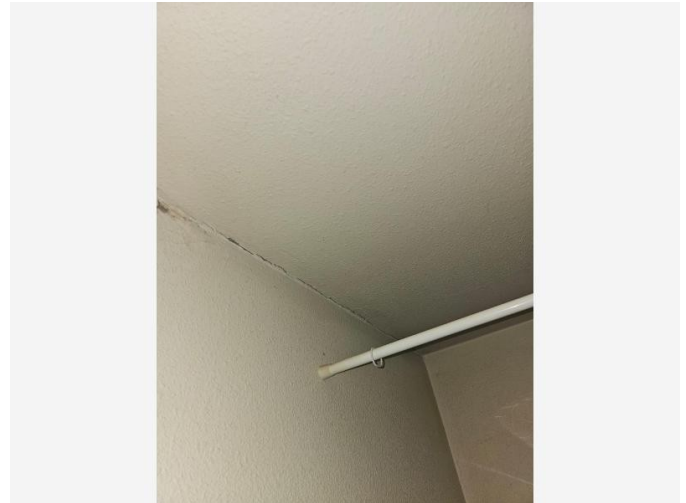
## Fiche 7: Pleisterwerk plafonds

Geen asbest

| # | Type | Referentie | Resultaat |
|---|---|---|---|
| 7.1 | Mengmonster | MM02 | Geen asbest |
