# Asbestinventarisatetest

Hermeleestraat 9, 9800 Deinze

Attestnummer : 20260819-000368.000

**Niet-asbestveilig**

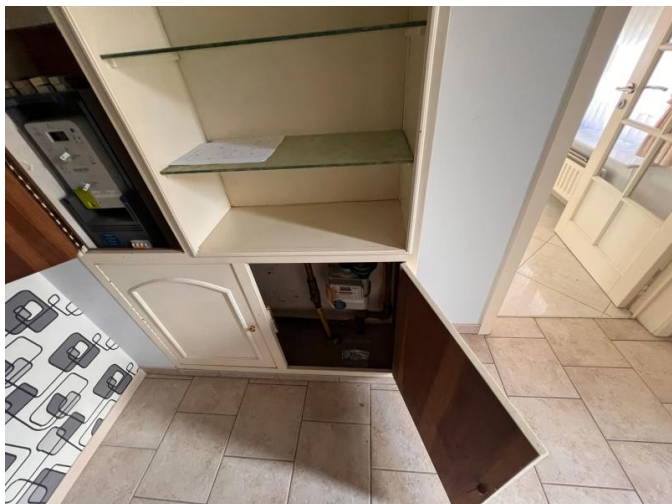
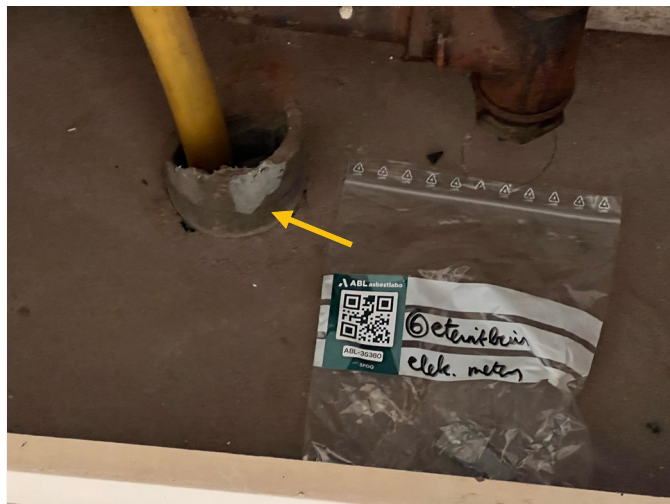
**Dringend verwijderen**

| Eindbeoordeling materiaalrisico | Hoog materiaalrisico en/of hoge kans op vezelvrijgave |

| Asbestsoort (vezeltype) | Crocidoliet aanwezig |
| Toestand van het materiaal | Matig beschadigd, matig verweerd |

| Beschrijving | cementbuis vloer bij elektrische meter |

- Verwijder dit asbestmateriaal zo snel mogelijk. Volg de toestand goed op.

- Draag persoonlijke beschermingsmiddelen: P3-mondmasker, wegwerpoverall en handschoenen.
- De buis licht bevochtigen om stofvorming te beperken.
- De buis voorzichtig en in zijn geheel losmaken aan de aansluitpunten.
- Niet breken, zagen, boren of forceren.

- Onmiddellijk verpakken in een gesloten, gelabelde asbestverpakking en afvoeren naar een erkend inzamelpunt.
- Werkzone nat reinigen.
- Eenvoudige handelingen: enkel door erkend asbestverwijderaar  
Indien één van beide toepassingen moeilijk bereikbaar is, beschadigd/verweerd is of niet zonder risico op breuk kan worden verwijderd, moet de verwijdering gebeuren door een erkend asbestverwijderaar.

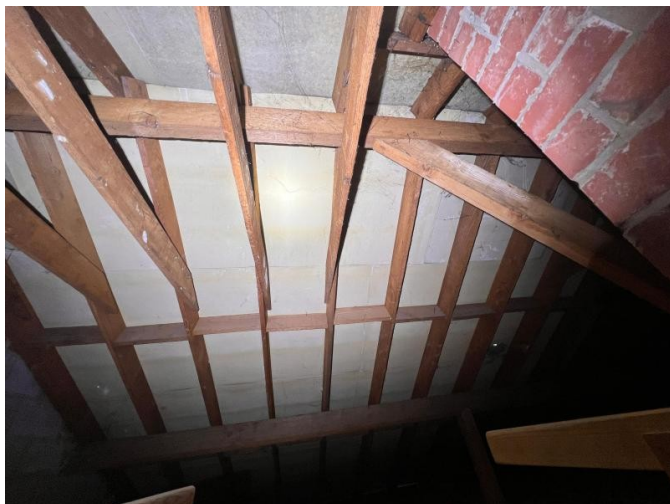
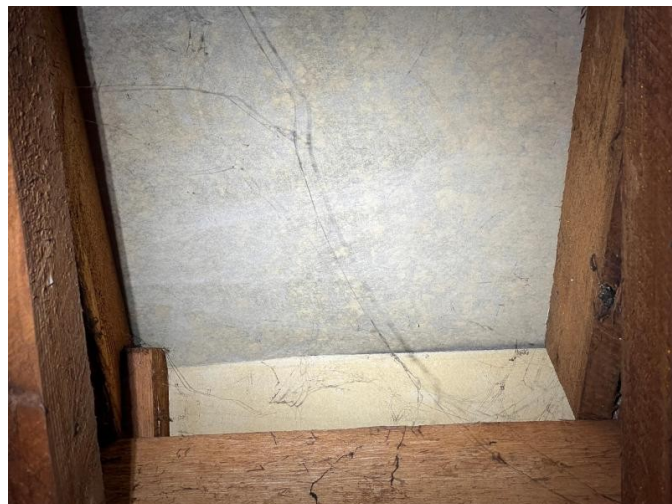
Verwijderen

- Eenvoudige handelingen: mag via doe-het-zelf of door werknemer(s) met opleidingsattest eenvoudige handelingen  
Tijdens een uitgebreide inspectie werden onder de dakbedekking onderdakplaten vastgesteld. Van deze platen werd een representatieve staalname uitgevoerd. Uit de laboratoriumanalyse blijkt dat het onderzochte materiaal positief werd bevonden op asbest.

Het betreft een hechtgebonden asbesttoepassing (asbestcement onderdakplaten).

| Eindbeoordeling materiaalarisico | Verhoogd materiaalarisico en/of verhoogde kans op vezelvrijgave |

| Toestand van het materiaal | Matig beschadigd, matig verweerd |

| Beschrijving | onderdakplaten schuin dak |

- Verwijder dit asbestmateriaal zo snel mogelijk. Volg de toestand goed op.

Indien de onderdakplaten in de toekomst worden verwijderd, dient dit zorgvuldig en stofarm te gebeuren.

Wanneer de platen vlot bereikbaar zijn en zonder breuk kunnen worden gedemonteerd, kan de verwijdering gebeuren via eenvoudige handelingen, waarbij:

- de platen vooraf licht bevochtigd worden om stofvorming te beperken;
  - de platen in hun geheel worden losgenomen zonder breken, zagen, boren of slijpen;
  - geschikte persoonlijke beschermingsmiddelen worden gedragen (P3/FFP3-masker, handschoenen, beschermende kledij);
  - het materiaal onmiddellijk luchtdicht wordt verpakt in gelabelde asbestverpakking;
  - het afval wordt afgevoerd naar een erkende verwerker van asbesthoudend afval.
- Eenvoudige handelingen: enkel door erkend asbestverwijderaar  
Indien de platen moeilijk bereikbaar zijn, zich onder de dakbedekking bevinden of niet intact kunnen worden verwijderd zonder beschadiging, dient de verwijdering te gebeuren door een erkend asbestverwijderaar.

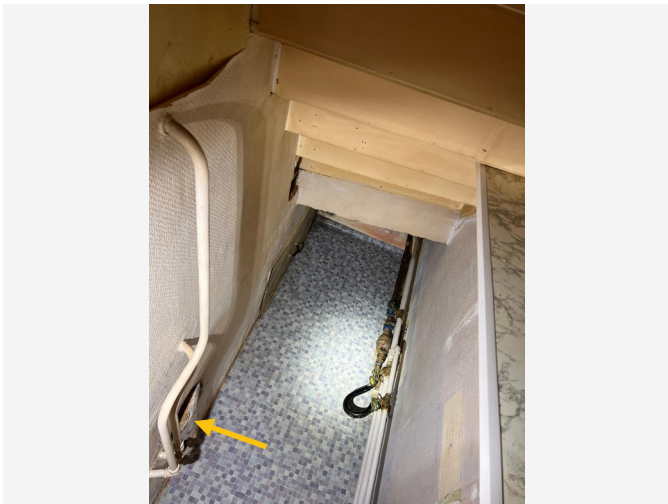
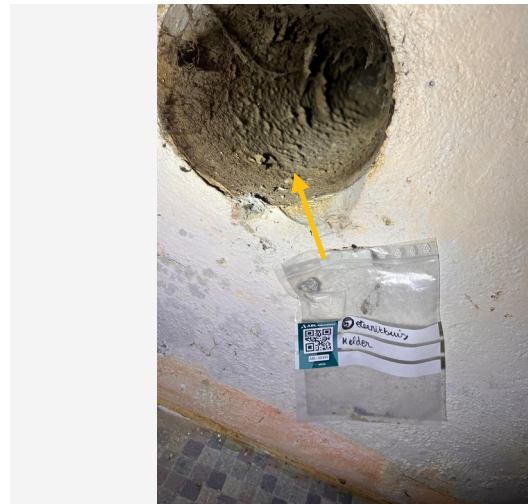
Verwijderen

| Eindbeoordeling materiaalrisico | Verhoogd materiaalrisico en/of verhoogde kans op vezelvrijgave |

| Toestand van het materiaal | Licht beschadigd, licht verweerd. Intacte calciumsilicaatplaat of materiaal met categorie 3-gebondenheid |

| Beschrijving | cementbuis kelder |

- Verwijder dit asbestmateriaal zo snel mogelijk. Volg de toestand goed op.

- Draag persoonlijke beschermingsmiddelen: P3-mondmasker, wegwerpoverall en handschoenen.
- De buis licht bevochtigen om stofvorming te beperken.
- De buis voorzichtig en in zijn geheel losmaken aan de aansluitpunten.
- Niet breken, zagen, boren of forceren.

- Onmiddellijk verpakken in een gesloten, gelabelde asbestverpakking en afvoeren naar een erkend inzamelpunt.
- Werkzone nat reinigen.
- Eenvoudige handelingen: enkel door erkend asbestverwijderaar  
Indien één van beide toepassingen moeilijk bereikbaar is, beschadigd/verweerd is of niet zonder risico op breuk kan worden verwijderd, moet de verwijdering gebeuren door een erkend asbestverwijderaar.

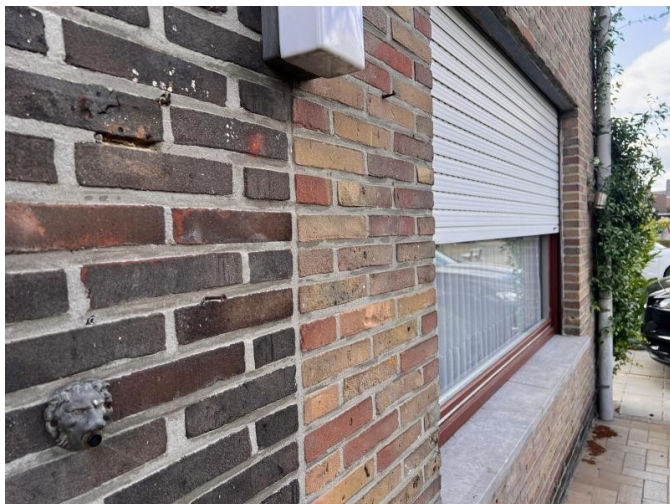
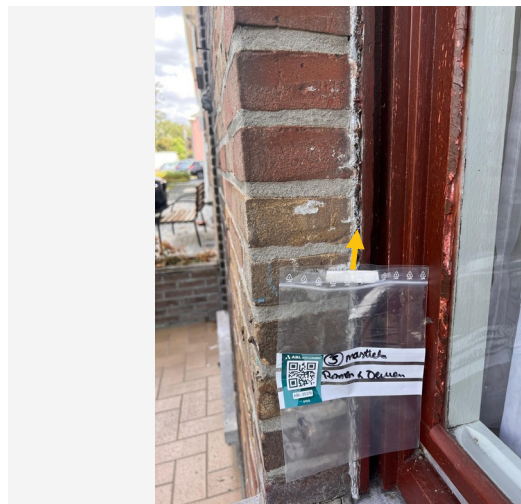
Verwijderen

- Eenvoudige handelingen: mag via doe-het-zelf of door werknemer(s) met opleidingsattest eenvoudige handelingen  
Tijdens een uitgebreide inspectie werd asbesthoudende mastiek vastgesteld aan ramen en/of deuren. Deze mastiek betreft een hechtgebonden asbesttoepassing. De toepassing is lokaal zichtbaar en kan, indien ze vlot bereikbaar is en zonder beschadiging kan worden verwijderd, door de eigenaar zelf verwijderd worden via eenvoudige handelingen.

| Eindbeoordeling materiaalarisico | Verhoogd materiaalarisico en/of verhoogde kans op vezelvrijgave |

| Toestand van het materiaal | Matig beschadigd, matig verweerd |

| Beschrijving | Mastiek/ kitten aan de ramen |

- Verwijder dit asbestmateriaal zo snel mogelijk. Volg de toestand goed op.

Tijdens de werkzaamheden moeten persoonlijke beschermingsmiddelen gedragen worden, waaronder een ademhalingsbescherming met P3-filter, wegwerpoverall en handschoenen. De mastiek wordt vooraf licht bevochtigd om stofvorming te beperken en vervolgens voorzichtig manueel verwijderd, zonder schuren, slijpen of mechanische bewerking.

Het materiaal wordt onmiddellijk verpakt in een gesloten, gelabelde asbestverpakking en afgevoerd naar een erkend inzamelpunt voor asbesthoudend afval. De werkzone wordt nadien nat gereinigd.

- Eenvoudige handelingen: enkel door erkend asbestverwijderaar  
Indien de mastiek sterk verweerd, moeilijk bereikbaar is of niet zonder risico op verkruimeling kan worden verwijderd, moet de verwijdering gebeuren door een erkend asbestverwijderaar.

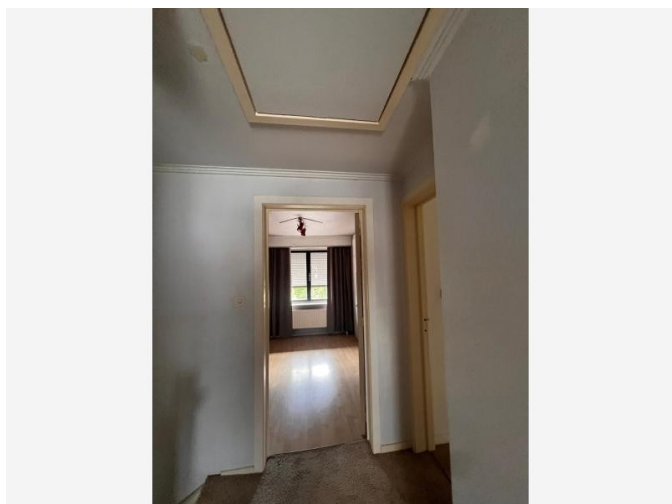
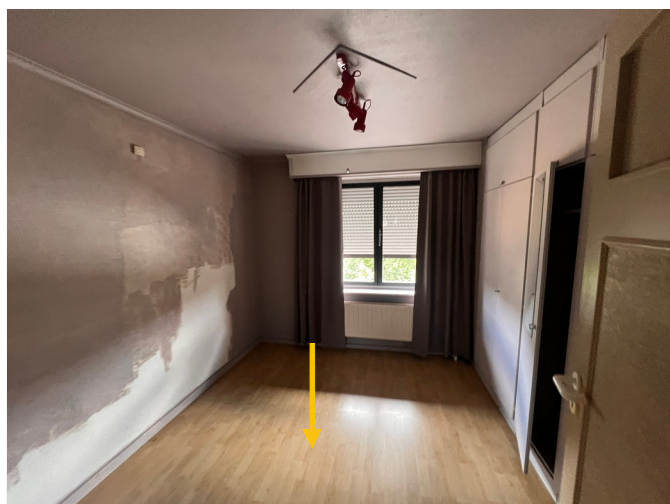
## Fiche 6: niet inspecteerbaar zonder de vloer te beschadigen

Advies

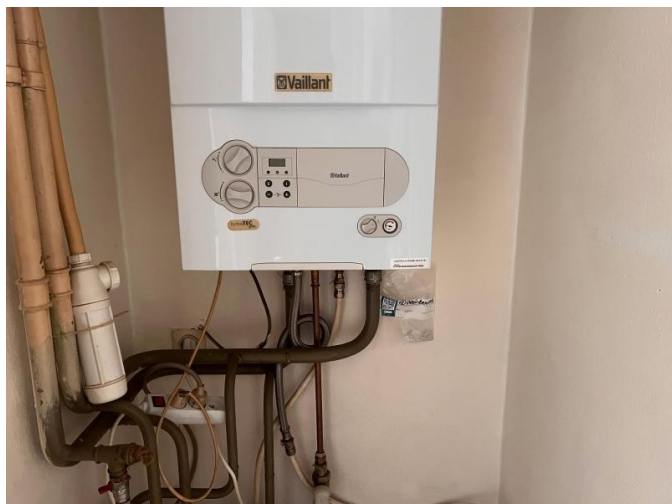
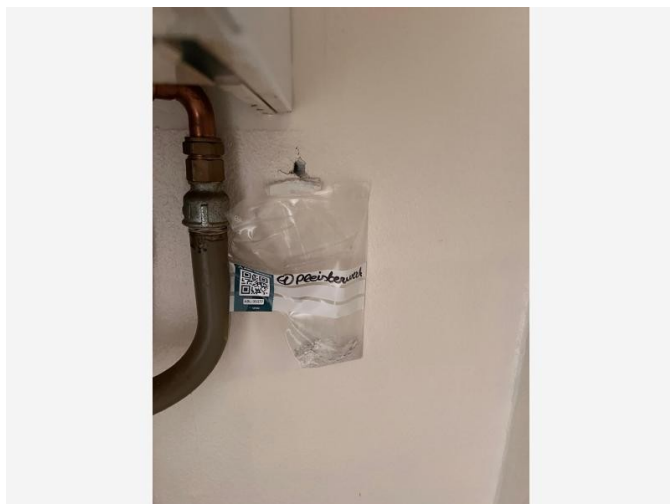
## Fiche 8: Pleisterwerk binnenwanden

Geen asbest
