Asbestinventarisatetest

Vinkenlaan 1, 3650 Dilsen-Stokkem

Attestnummer : 20221122-000034.000

Uitgegeven op : 22.11.2022

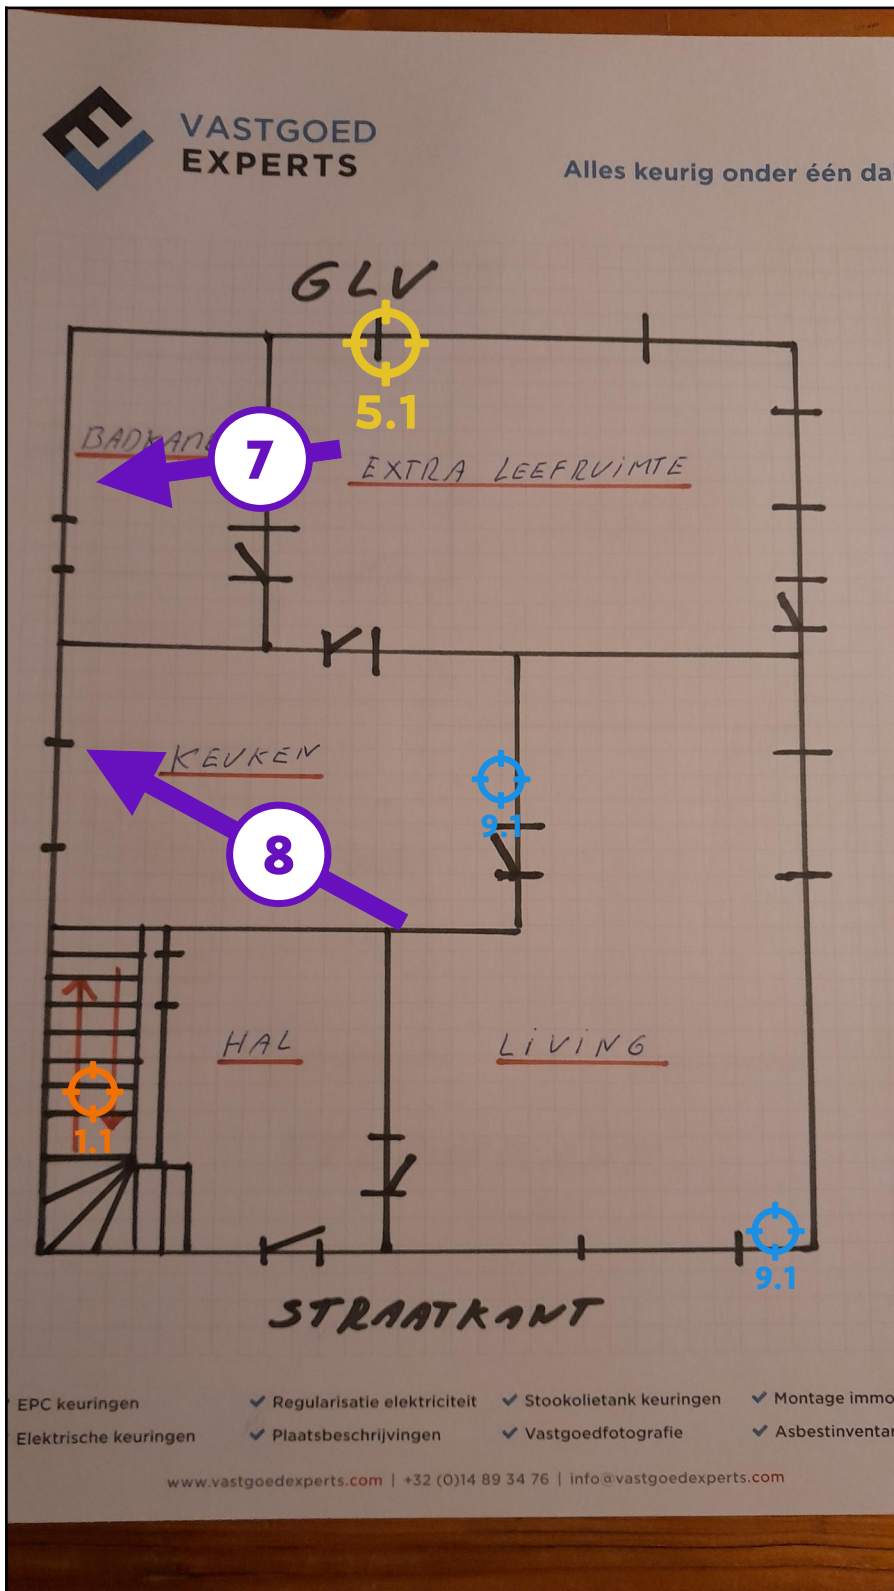
Plan 1.1: glv

1. vloerzeil trap	Asbestmateriaal	Verwijderen
1.1 Code: S3.	Puntmonster	-
5. vensterbank binnen	Asbestmateriaal	Zorgvuldig beheren
5.1 Code: S6.	Puntmonster	-
7. faiencetegels badkamer	Advies	-
8. faiencetegels keuken	Advies	-
9. pleisterwerk muren	Geen asbest	-
9.1 Code: S1.	Mengmonster	-

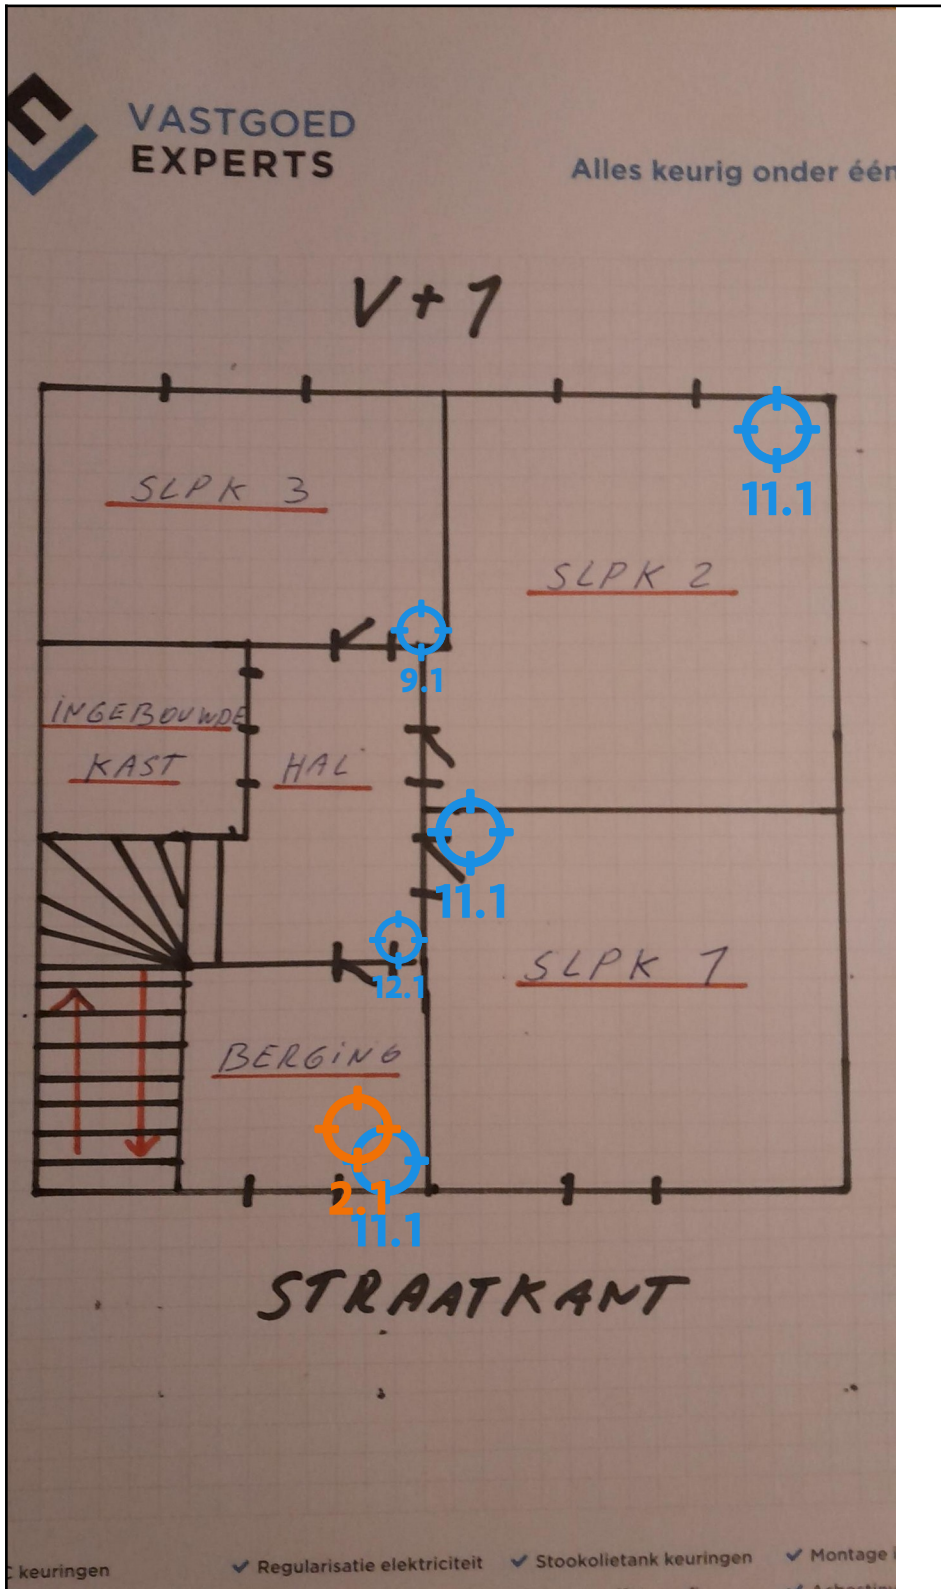
Plan 1.2: v+1

2. vloerzeil bijkamer	Asbestmateriaal	Verwijderen
2.1 Code: S5.	Puntmonster	-
9. pleisterwerk muren	Geen asbest	-
9.1 Code: S1.	Mengmonster	-
11. pleisterwerk plafonds	Geen asbest	-
11.1 Code: S2.	Mengmonster	-
12. vloerzeil boven (hal,slpk1,slpk2,slpk3)	Geen asbest	-
12.1 Code: S4.	Puntmonster	-

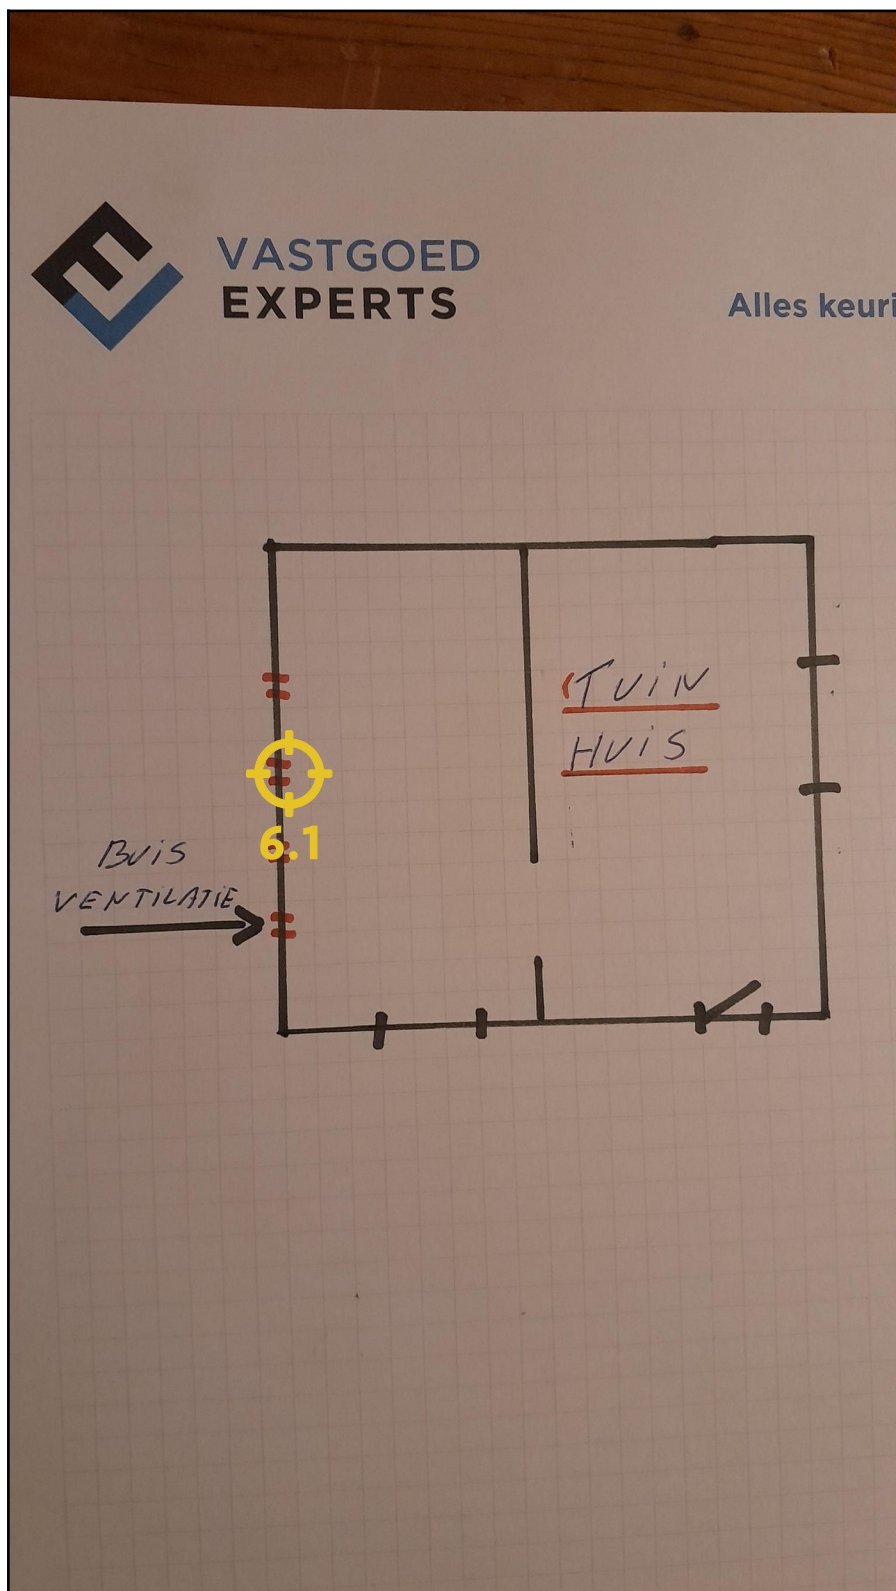
Plan 2.1: tuinhuis

6. ventilatiebuis tuinhuis	Asbestmateriaal	Zorgvuldig beheren
6.1 Code: S7.	Puntmonster	-

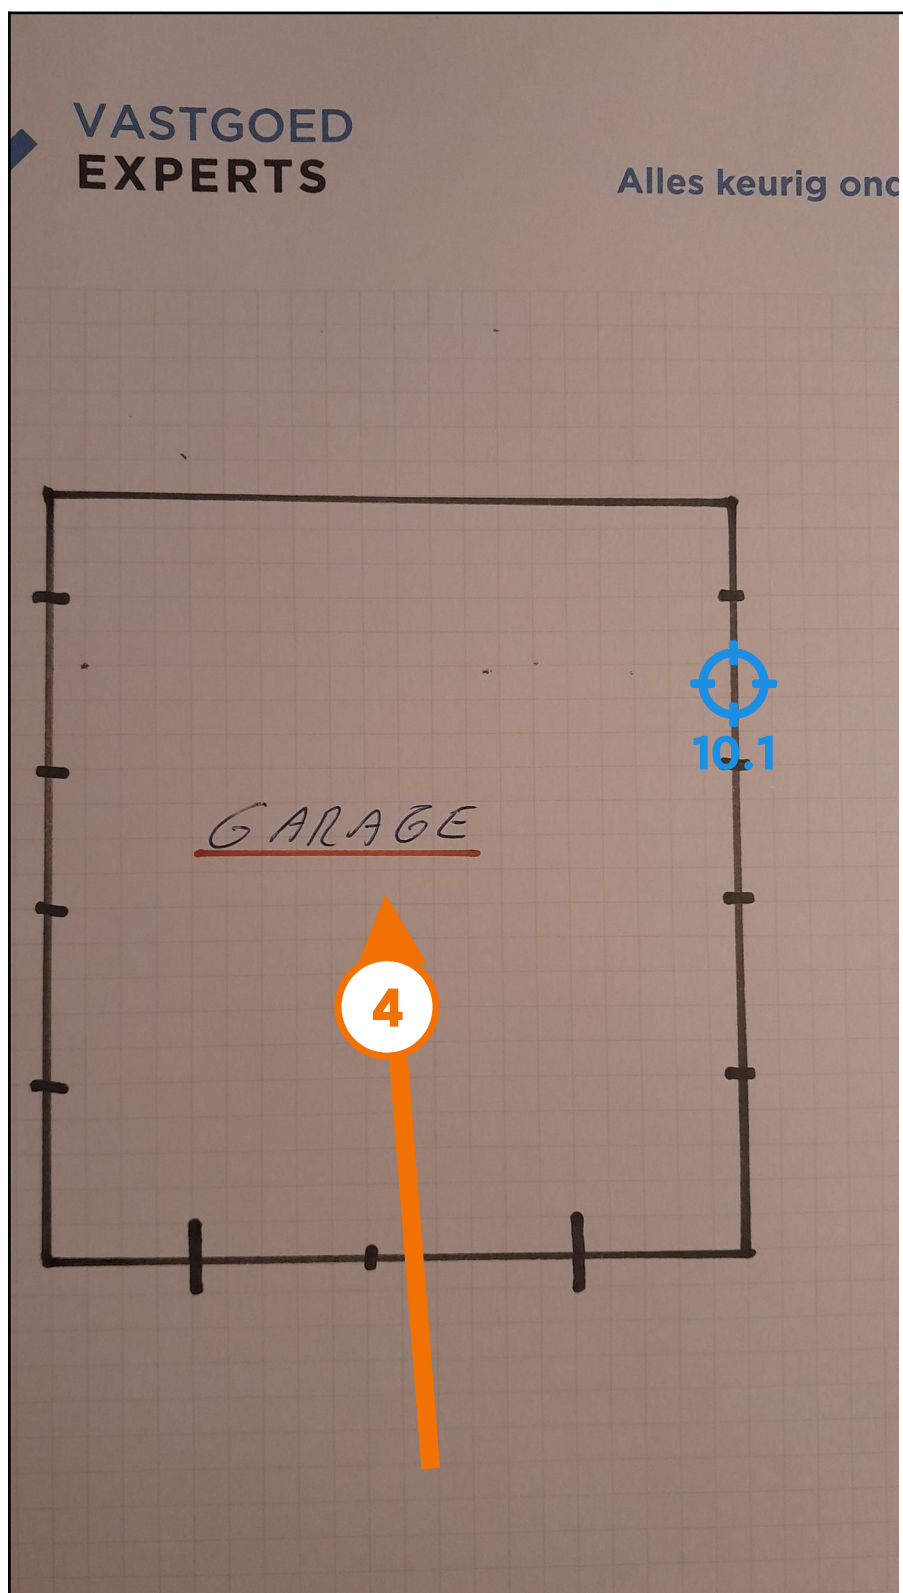
Plan 3.1: garage

4. golfplaten garage	Asbestmateriaal	Verwijderen
10. kit/mastiek ramen garage	Geen asbest	-
10.1 Code: S8.	Puntmonster	-

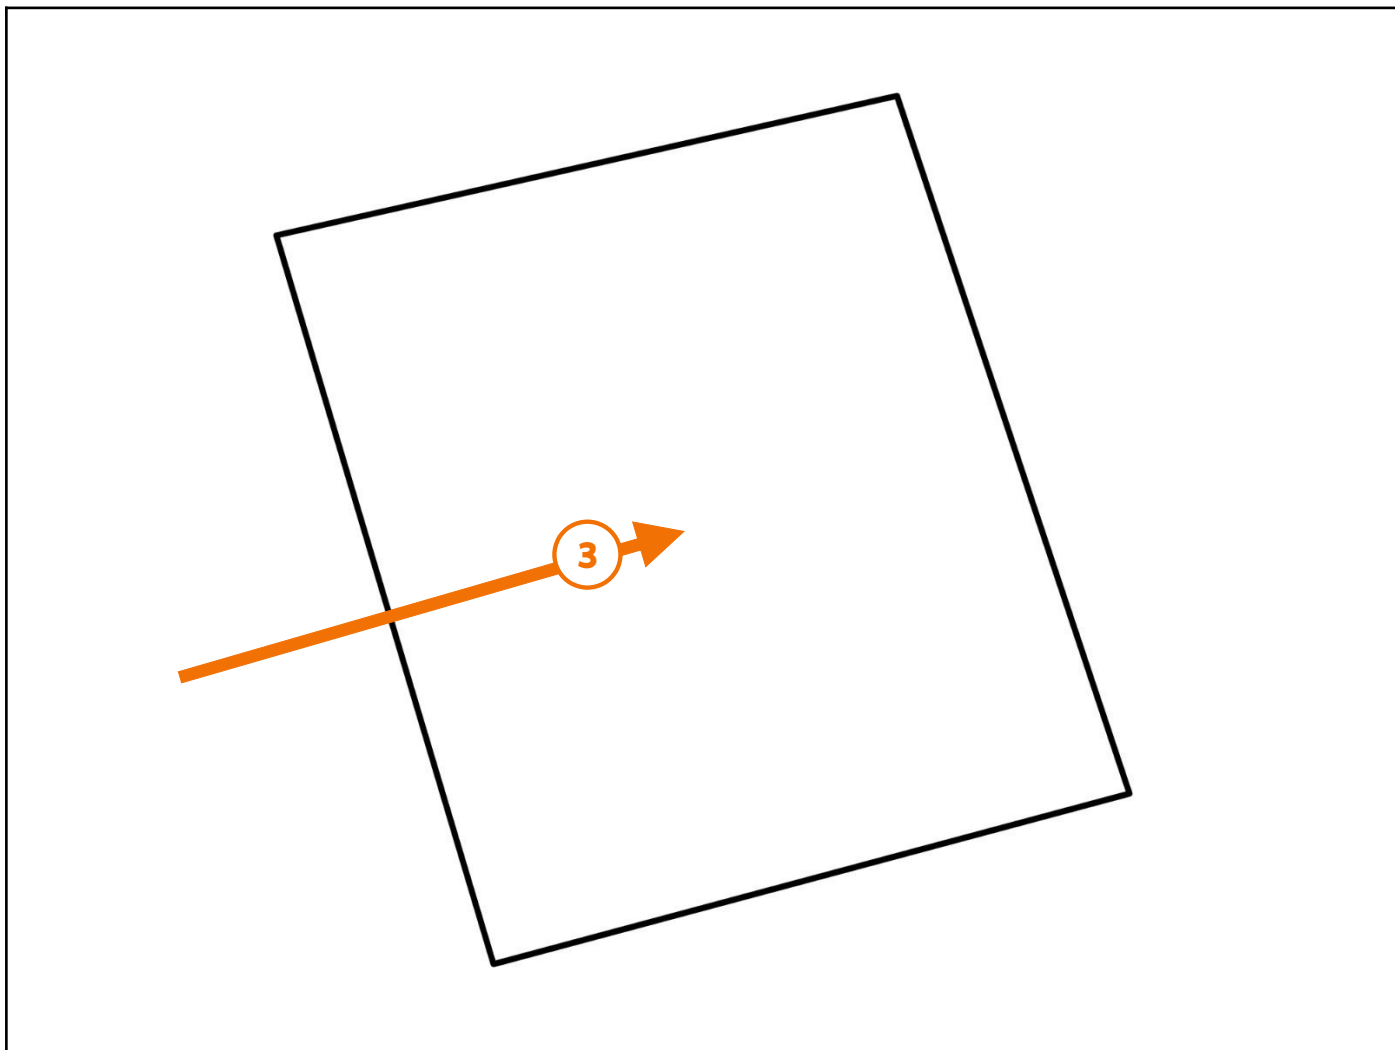
Plan 4.1: tuinhuis 2 plan

Beschrijving	Type	Actie
3. golfplaten tuinhuis 2	Asbestmateriaal	Verwijderen

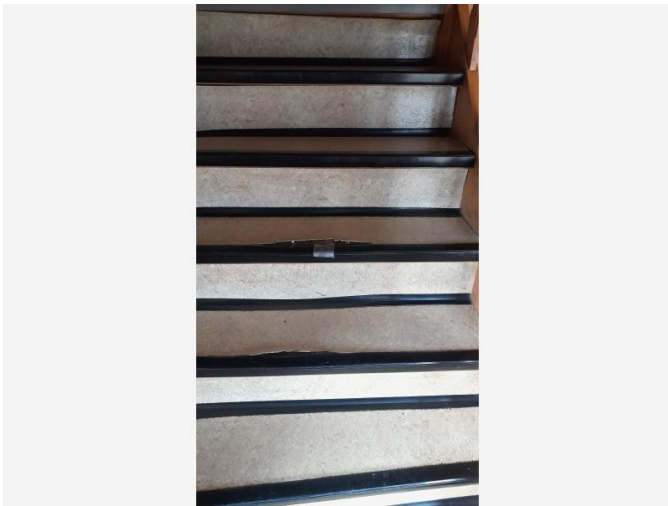
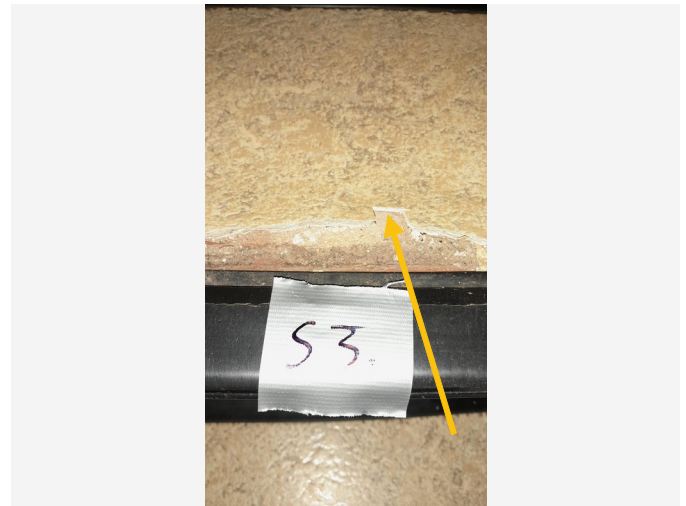
Het asbestmateriaal valt onder de mijlpaal van 2034.

- Eenvoudige handelingen: enkel door erkend asbestverwijderaar
-bevestiging gelijmd (wit of zwarte lijm) : HZ Bij het lostrekken van de vinyl zal de onderlaag scheuren. Een kartonnen onderlaag is losgebonden.

Eindbeoordeling materiaalrisico	Laag materiaalrisico en/of verlaagde kans op vezelvrijgave
---------------------------------	--

Gebondenheid	Categorie 2: niet-hechtgebonden met matrix
Asbestsoort (vezeltype)	Alleen chrysotiel
Asbestconcentratie	Hoog ($\geq 50\%$)
Afschermingsgraad van het gehele materiaal	Stootvaste afscherming of omkasting
Toestand van het materiaal	Matig beschadigd, matig verweerd

#	Type	Referentie	Resultaat
1.1	Puntmonster	S3.	Chrysotiel

Beschrijving	vloerzeil trap
Omgeving	Binnen
Primaire drager	Vaste trap, vaste ladder
Asbestmateriaal	Prefab - afwerking - Vloerzeil
Bindmiddel van asbestmateriaal	Karton - papier - viltachtig
Gebondenheid op basis van bindmiddel	Niet-hechtgebonden
Hoeveelheid (oppervlakte - aantal)	• 0,01 m ² - 1 stuk
Totale oppervlakte	0,01 m ²

Verwijderen

- Zorg voor een veilig beheer. Vermijd het beschadigen van het asbestmateriaal. Controleer de toestand jaarlijks op wijzigingen.

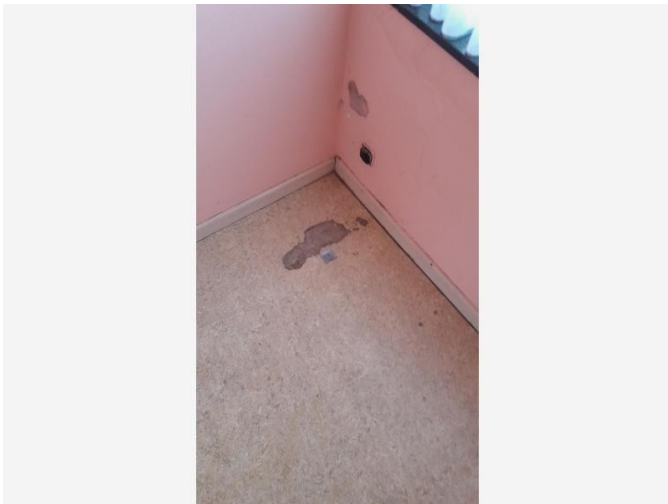
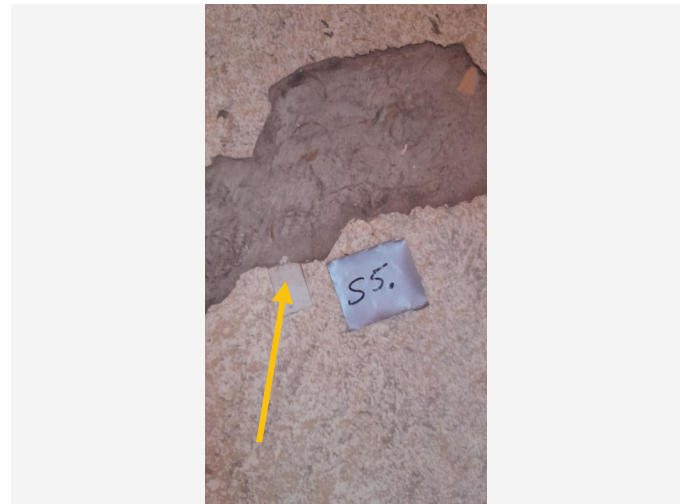
Het asbestmateriaal valt onder de mijlpaal van 2034.

Eindbeoordeling materiaalrisico	Laag materiaalrisico en/of verlaagde kans op vezelvrijgave
---------------------------------	--

Gebondenheid	Categorie 2: niet-hechtgebonden met matrix
Asbestsoort (vezeltype)	Alleen chrysotiel
Asbestconcentratie	Hoog ($\geq 50\%$)
Afschermingsgraad van het gehele materiaal	Geheel of deels (ook) vrij aan de binnenlucht
Toestand van het materiaal	Onbeschadigd, niet verweerd

#	Type	Referentie	Resultaat
2.1	Puntmonster	S5.	Chrysotiel

Beschrijving	vloerzeil bijkamer
Omgeving	Binnen
Primaire drager	Vloer
Asbestmateriaal	Prefab - afwerking - Vloerzeil
Bindmiddel van asbestmateriaal	Karton - papier - viltachtig
Gebondenheid op basis van bindmiddel	Niet-hechtgebonden
Hoeveelheid (oppervlakte - aantal)	• 0,01 m ² - 1 stuk
Totale oppervlakte	0,01 m ²

Verwijderen

- Zorg voor een veilig beheer. Vermijd het beschadigen van het asbestmateriaal. Controleer de toestand jaarlijks op wijzigingen.

- Eenvoudige handelingen: mag via doe-het-zelf of door werknemer(s) met opleidingsattest eenvoudige handelingen
voorzichtig oprollen, verpakken in folie

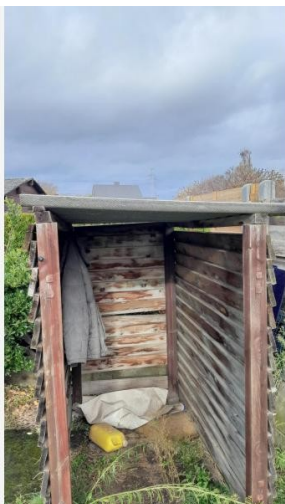
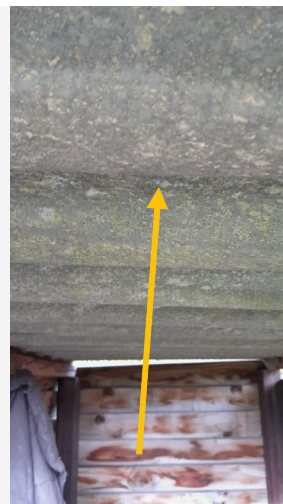
Het asbestmateriaal valt onder de mijlpaal van 2034.

Eindbeoordeling materiaalrisico	Laag materiaalrisico en/of verlaagde kans op vezelvrijgave
---------------------------------	--

Gebondenheid	Categorie 1: hechtgebonden in oorsprong
Asbestsoort (vezeltype)	Alleen chrysotiel
Asbestconcentratie	Laag (< 50%)
Afschermingsgraad van het gehele materiaal	Geheel of deels vrij van de buitenlucht
Toestand van het materiaal	Licht beschadigd, licht verweerd. Intact materiaal type Pical – asbestboard of categorie III 'gebondenheid'

Beschrijving	golfplaten tuinhuis 2
Omgeving	Buiten
Primaire drager	Plat dak
Asbestmateriaal	Dak- en gevelbekleding - Golfplaat
Bindmiddel van asbestmateriaal	Cement
Gebondenheid op basis van bindmiddel	Hecht

Verwijderen

- Zorg voor een veilig beheer. Vermijd het beschadigen van het asbestmateriaal. Controleer de toestand jaarlijks op wijzigingen.

- Eenvoudige handelingen: mag via doe-het-zelf of door werknemer(s) met opleidingsattest eenvoudige handelingen
Indien mogelijk de ondervloer afdekken met folie . De platen kunnen voorzichtig verwijderd worden, de platen (leien) extra bevochtigen om stof te voorkomen + dragen van de nodige beschermingsmiddelen (mondmasker ffp3, handschoenen,tyvec) Bij de gemeente/containerpark afsluitzakken halen om dubbel in te pakken en af te voeren naar het containerpark.

Indien platen in slechte staat zijn en kans bestaat op breken : Eenvoudige handeling opgeleid personeel of erkend saneerder

Ondervloer afdekken , golfplaten voorzichtig verwijderen, extra fixeren, niet breken , niet gooien, onmiddellijk verpakken of voorzichtig in container met asbestzak plaatsen. De constructiebalken zullen ook gereinigd

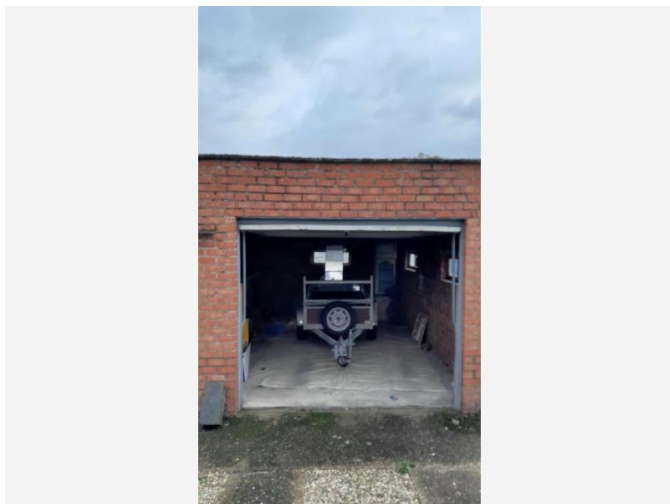
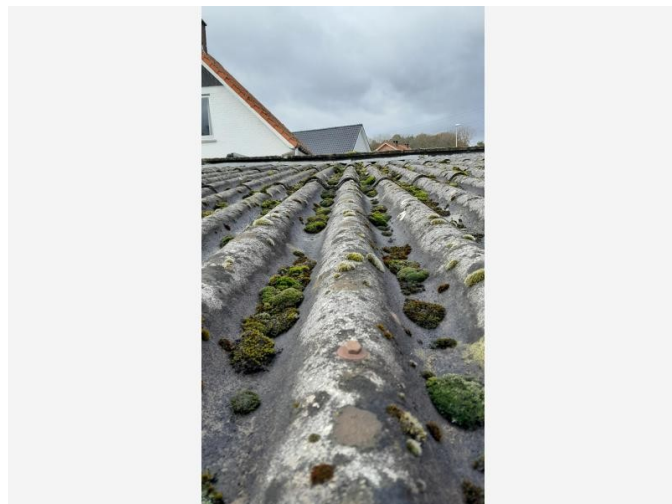
Het asbestmateriaal valt onder de mijlpaal van 2034.

Eindbeoordeling materiaalrisico	Laag materiaalrisico en/of verlaagde kans op vezelvrijgave
---------------------------------	--

Gebondenheid	Categorie 1: hechtgebonden in oorsprong
Asbestsoort (vezeltype)	Alleen chrysotiel
Asbestconcentratie	Laag (< 50%)
Afschermingsgraad van het gehele materiaal	Geheel of deels vrij van de buitenlucht
Toestand van het materiaal	Licht beschadigd, licht verweerd. Intact materiaal type Pical – asbestboard of categorie III 'gebondenheid'

Beschrijving	golfplaten garage
Omgeving	Buiten
Primaire drager	Plat dak
Asbestmateriaal	Dak- en gevelbekleding - Golfplaat
Bindmiddel van asbestmateriaal	Cement
Gebondenheid op basis van bindmiddel	Hecht

Verwijderen

- Zorg voor een veilig beheer. Vermijd het beschadigen van het asbestmateriaal. Controleer de toestand jaarlijks op wijzigingen.

- Eenvoudige handelingen: mag via doe-het-zelf of door werknemer(s) met opleidingsattest eenvoudige handelingen
verwijdering: Eenvoudige handeling doe-het zelf

Indien mogelijk de ondervloer afdekken met folie . De platen kunnen voorzichtig verwijderd worden, de platen (leien) extra bevochtigen om stof te voorkomen + dragen van de nodige beschermingsmiddelen (mondmasker ffp3, handschoenen,tyvec) Bij de gemeente/containerpark afsluitzakken halen om dubbel in te pakken en af te voeren naar het containerpark.

Indien platen in slechte staat zijn en kans bestaat op breken : Eenvoudige handeling opgeleid personeel of erkend saneerder

Ondervloer afdekken , golfplaten voorzichtig verwijderen, extra fixeren, niet breken , niet gooien, onmiddellijk verpakken of voorzichtig in container met asbestzak plaatsen. De constructiebalken zullen ook gereinigd worden met vochtige doeken en hepa stofzuiger .

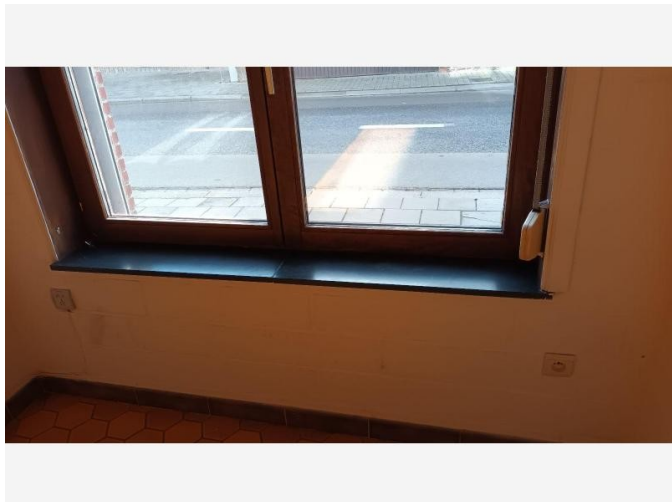
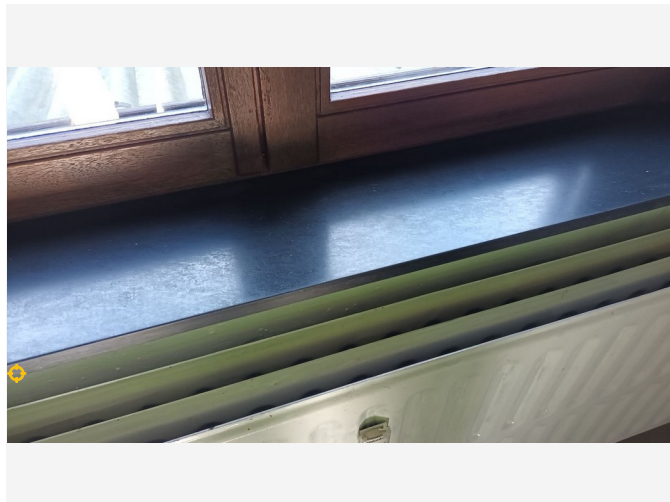
Het asbestmateriaal valt onder de mijlpaal van 2040.

Eindbeoordeling materiaalrisico	Zeer laag materiaalrisico en/of zeer lage kans op vezelvrijgave
---------------------------------	---

Gebondenheid	Categorie 1: hechtgebonden in oorsprong
Asbestsoort (vezeltype)	Alleen chrysotiel
Asbestconcentratie	Laag (< 50%)
Afschermingsgraad van het gehele materiaal	Stootvaste afscherming of omkasting
Toestand van het materiaal	Onbeschadigd, niet verweerd

#	Type	Referentie	Resultaat
5.1	Puntmonster	S6.	Chrysotiel

Beschrijving	vensterbank binnen
Omgeving	Binnen
Primaire drager	Wandopening verticaal (raam, deur, ...)
Asbestmateriaal	Plaat, paneel, tablet - Type Massal
Bindmiddel van asbestmateriaal	Cement
Gebondenheid op basis van bindmiddel	Hecht
Hoeveelheid (oppervlakte - dikte - aantal)	• 1,00 m ² - 2,00 cm - 1 stuk

Zorgvuldig beheren

- Zorg voor een veilig beheer. Vermijd het beschadigen van het asbestmateriaal. Controleer de toestand jaarlijks op wijzigingen.

- Eenvoudige handelingen: mag via doe-het-zelf of door werknemer(s) met opleidingsattest eenvoudige handelingen
Doordat het materiaal zich in goede staat bevindt en hechtgebonden is mag deze verwijderd worden dmv. eenvoudige handeling. Mag ook door een erkende firma gebeuren als deze een opleiding eenvoudige handeling hebben gevolgd.

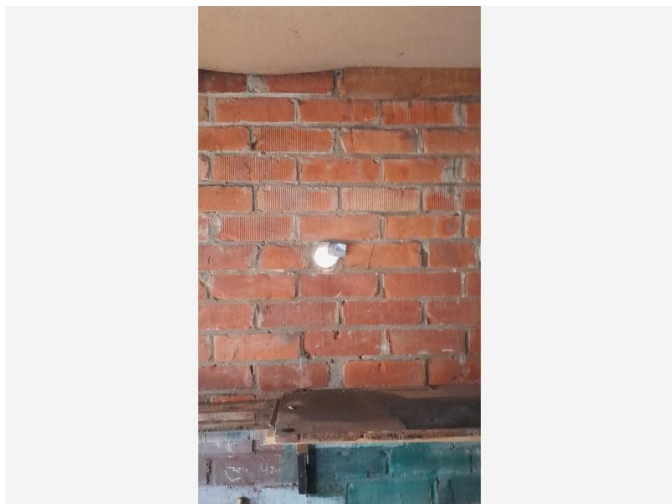
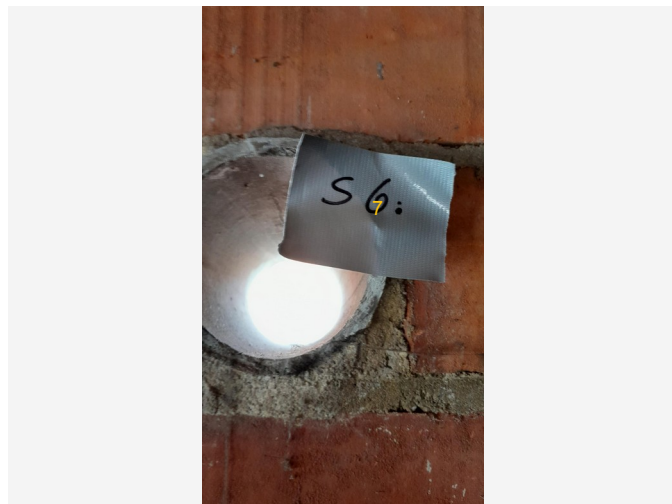
Het asbestmateriaal valt onder de mijlpaal van 2040.

Eindbeoordeling materiaalisico	Laag materiaalisico en/of verlaagde kans op vezelvrijgave
--------------------------------	---

Gebondenheid	Categorie 1: hechtgebonden in oorsprong
Asbestsoort (vezeltype)	Amfibool aanwezig, uitgezonderd crocidoliet
Asbestconcentratie	Laag (< 50%)
Afschermingsgraad van het gehele materiaal	Geheel of deels vrij van de buitenlucht
Toestand van het materiaal	Licht beschadigd, licht verweerd. Intact materiaal type Pical – asbestboard of categorie III 'gebondenheid'

#	Type	Referentie	Resultaat
6.1	Puntmonster	S7.	Amosiet, Chrysotiel

Beschrijving	ventilatiebuis tuinhuis
Omgeving	Grenst aan binnen- en buitenlucht
Primaire drager	Wand buitenschil

Zorgvuldig beheren

- Zorg voor een veilig beheer en verwijder dit asbestmateriaal wanneer het bij werken eenvoudig bereikbaar wordt. Controleer de toestand jaarlijks op wijzigingen.

- Eenvoudige handelingen: enkel door erkend asbestverwijderaar
 - niet eenvoudig bereikbaar
 - afscherming : geheel vrij aan de buitenlucht
 - verwijdering tast de bouwkundige integriteit aan
 - zorg voor een veilig beheer , jaarlijks controleren
 - bevestiging : ingegoten
 - EH erkend saneerder : vraagt enige kennis van handelen

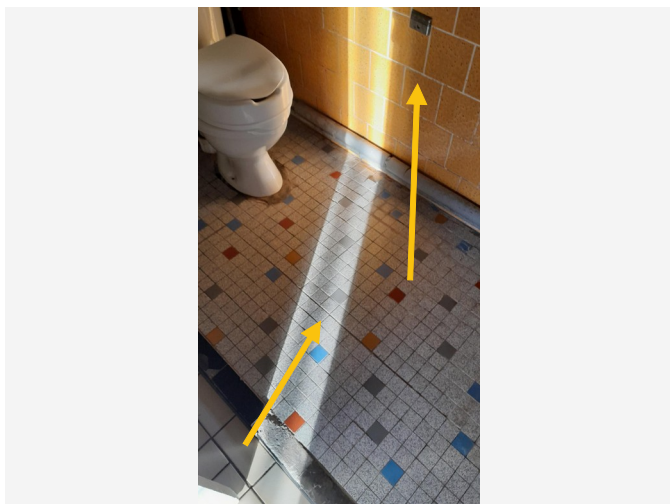
Identificatiemethode	Vaststelling & expertise (niet-asbestverdacht)
Primaire drager	Binnenwand
(Asbest)materiaal	In-situ afwerkingslagen - Lijm laag
Bindmiddel	Lijm
Gebondenheid bindmiddel	Hecht

- afscherming is stootvast
- conclusie niet eenvoudig bereikbaar: toepassing is bedekt
- maatregelen: Zorg voor een veilig beheer en verwijder deze asbesttoepassing wanneer het bij werken eenvoudig bereikbaar wordt. Controleer de toestand jaarlijks op wijzigingen.
- verwijdering: HZ , bij verwijderen van tegelijm veranderd de gebondenheid naar een losgebonden toestand.

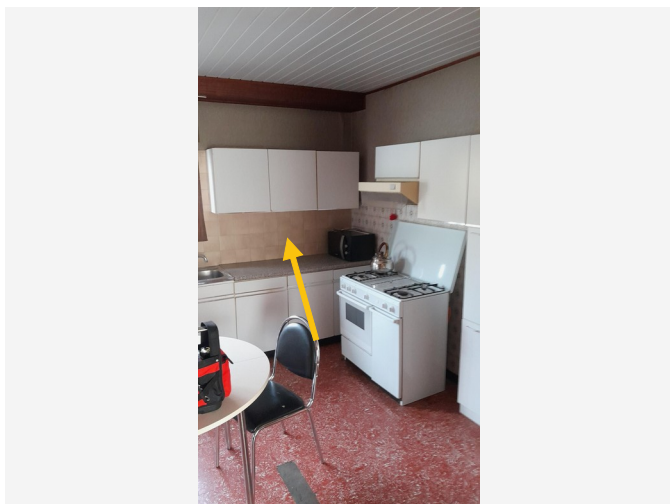
Identificatiemethode	Vaststelling & expertise (niet-asbestverdacht)
(Asbest)materiaal	In-situ afwerkingslagen - Lijm laag
Bindmiddel	Lijm
Gebondenheid bindmiddel	Hecht

- afscherming is stootvast
- conclusie niet eenvoudig bereikbaar: toepassing is bedekt
- maatregelen: Zorg voor een veilig beheer en verwijder deze asbesttoepassing wanneer het bij werken eenvoudig bereikbaar wordt. Controleer de toestand jaarlijks op wijzigingen.
- verwijdering: HZ , bij verwijderen van tegelijk veranderd de gebondenheid naar een losgebonden toestand.

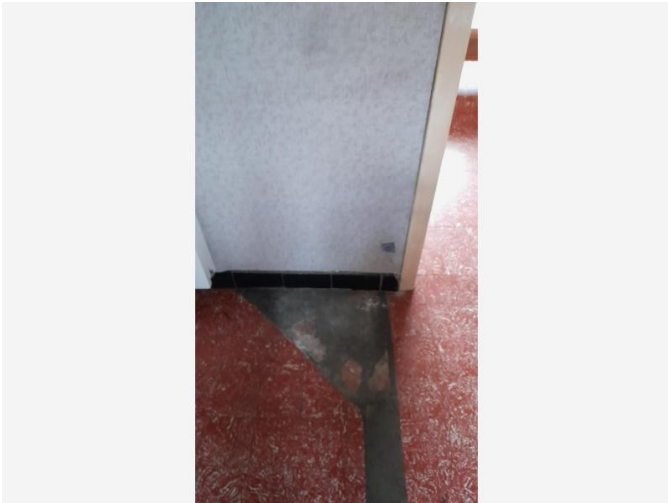
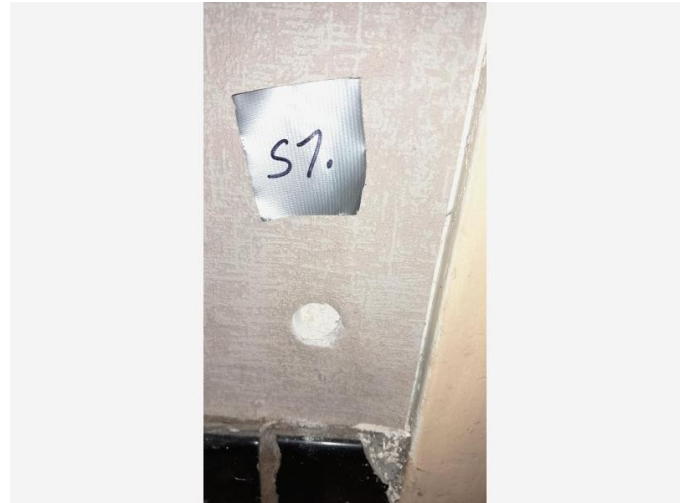
Geen asbest

#	Type	Referentie	Resultaat
9.1	Mengmonster	S1.	Geen asbest

Beschrijving	pleisterwerk muren
Omgeving	Binnen
Primaire drager	Binnenwand

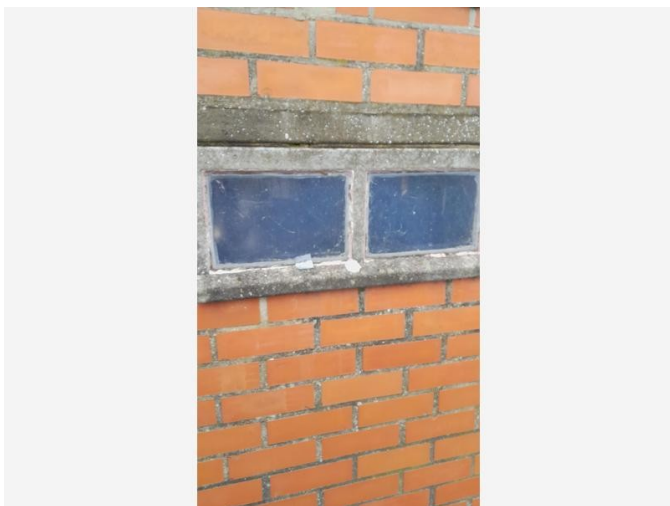
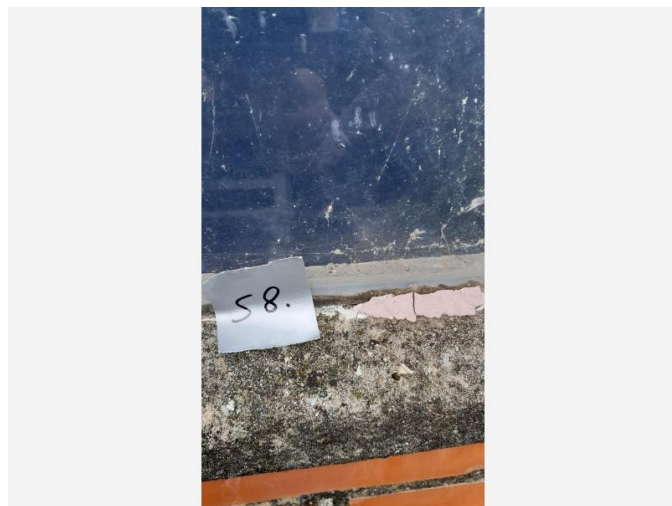
Geen asbest

#	Type	Referentie	Resultaat
10.1	Puntmonster	S8.	Geen asbest

Beschrijving	kit/mastiek ramen garage
Omgeving	Buiten
Primaire drager	Wandopening verticaal (raam, deur, ...)
Bindmiddel van materiaal	Kitten, mastiek, pasta

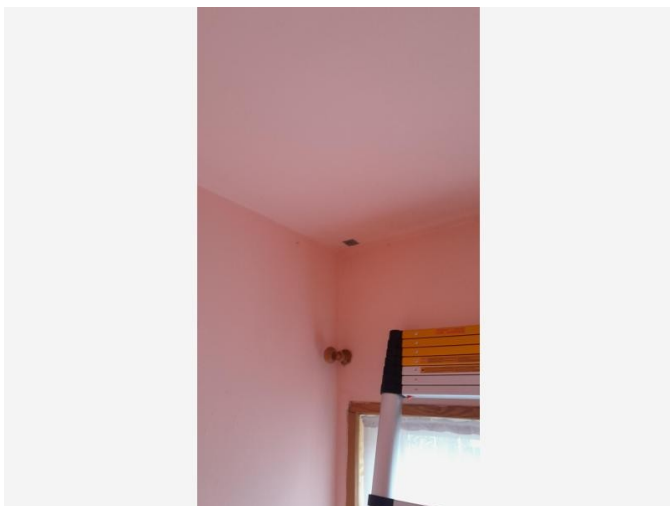
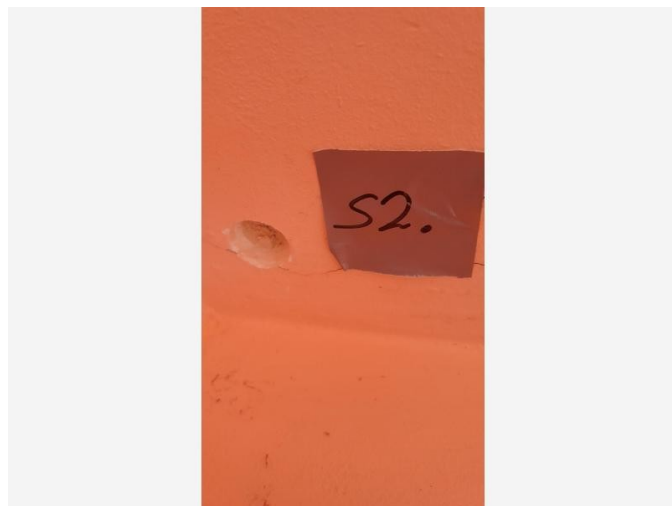
Fiche 11: pleisterwerk plafonds

Geen asbest

#	Type	Referentie	Resultaat
11.1	Mengmonster	S2.	Geen asbest

Beschrijving	pleisterwerk plafonds
Omgeving	Binnen
Primaire drager	Plafond
Bindmiddel van materiaal	Gips - kalk

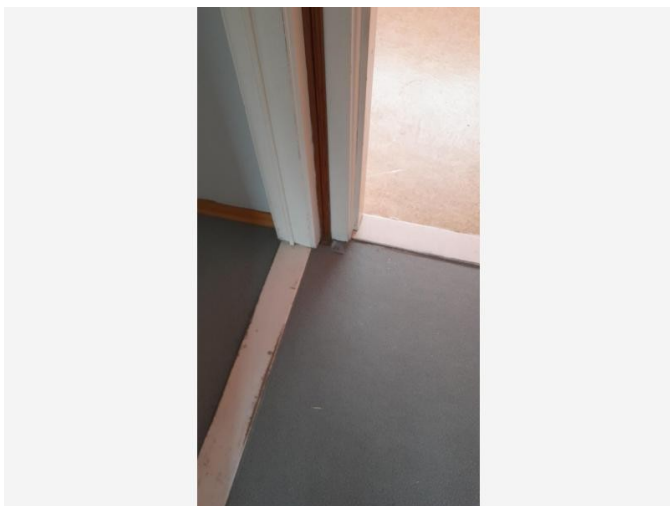
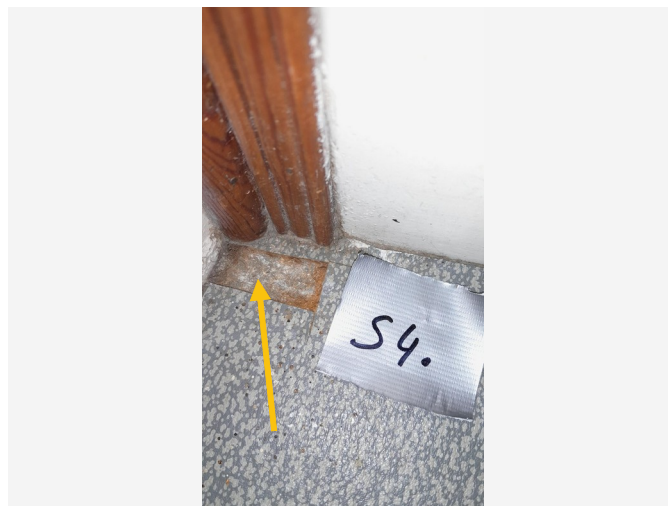
Geen asbest

#	Type	Referentie	Resultaat
12.1	Puntmonster	S4.	Geen asbest

Beschrijving	vloerzeil boven (hal,slpk1,slpk2,slpk3)
Omgeving	Binnen
Primaire drager	Vloer
Bindmiddel van materiaal	Karton - papier - viltachtig
