Asbestinventarisatetest

Stappenvekkenweg 10, 3680 Maaseik

Attestnummer : 20240212-000035.000

Uitgegeven op : 12.02.2024

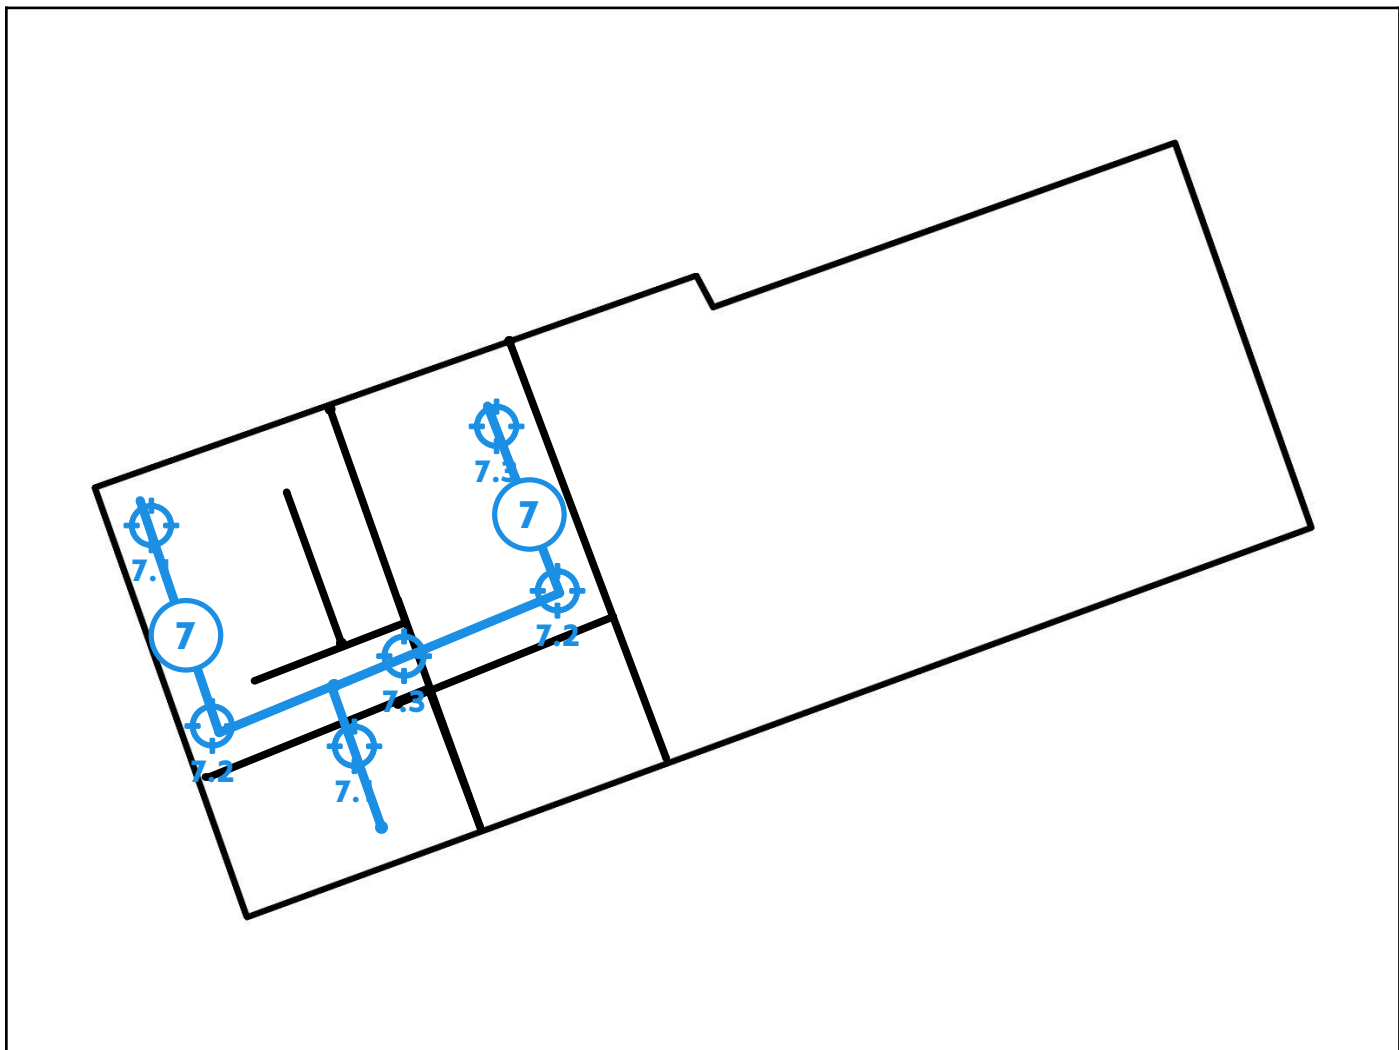
Plan 1.1: Kelder

Beschrijving	Type	Actie
7. Leidingisolatie	Geen asbest	-
7.1 Code: MM5 Rechte stukken	Mengmonster	-
7.2 Code: MM6 Bochten	Mengmonster	-
7.3 Code: MM7 Rechte stukken	Mengmonster	-

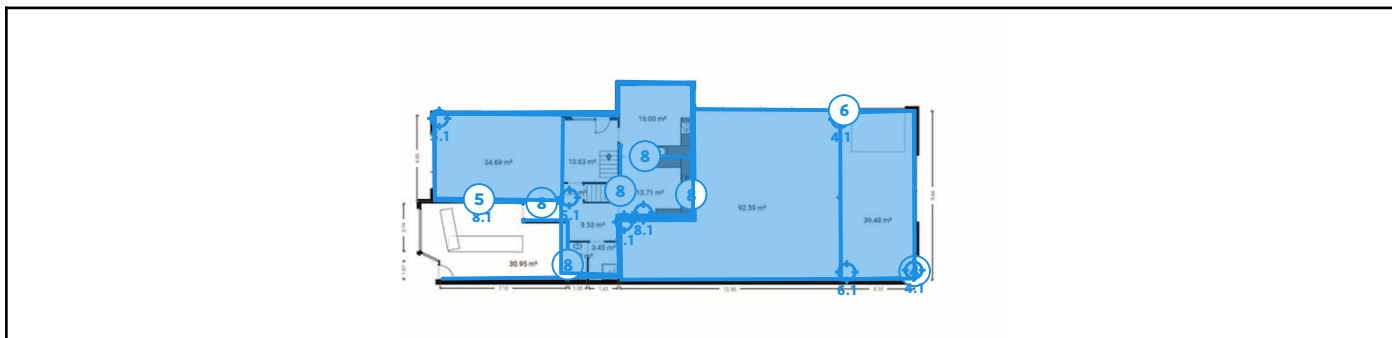
Plan 1.2: Gelijkvloers

Beschrijving	Type	Actie
4. Binnenmuur bakkerij	Geen asbest	-
4.1 Code: MM3	Mengmonster	-
5. Pleisterwerk plafond woning	Geen asbest	-
5.1 Code: MM2	Mengmonster	-
6. Plafond bakkerij	Geen asbest	-
6.1 Code: MM4	Mengmonster	-
8. Pleisterwerk binnenmuur woning	Geen asbest	-
8.1 Code: MM1	Mengmonster	-

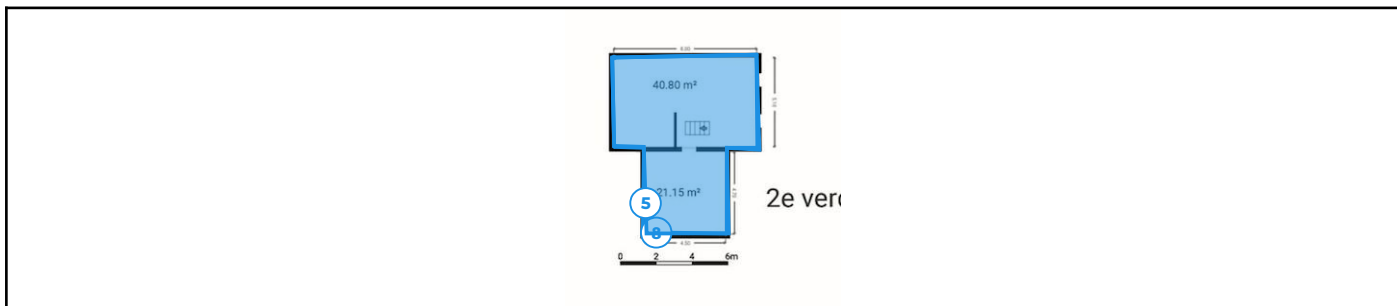
Plan 1.4: 2de verdieping

Beschrijving	Type	Actie
5. Pleisterwerk plafond woning	Geen asbest	-
8. Pleisterwerk binnenmuur woning	Geen asbest	-

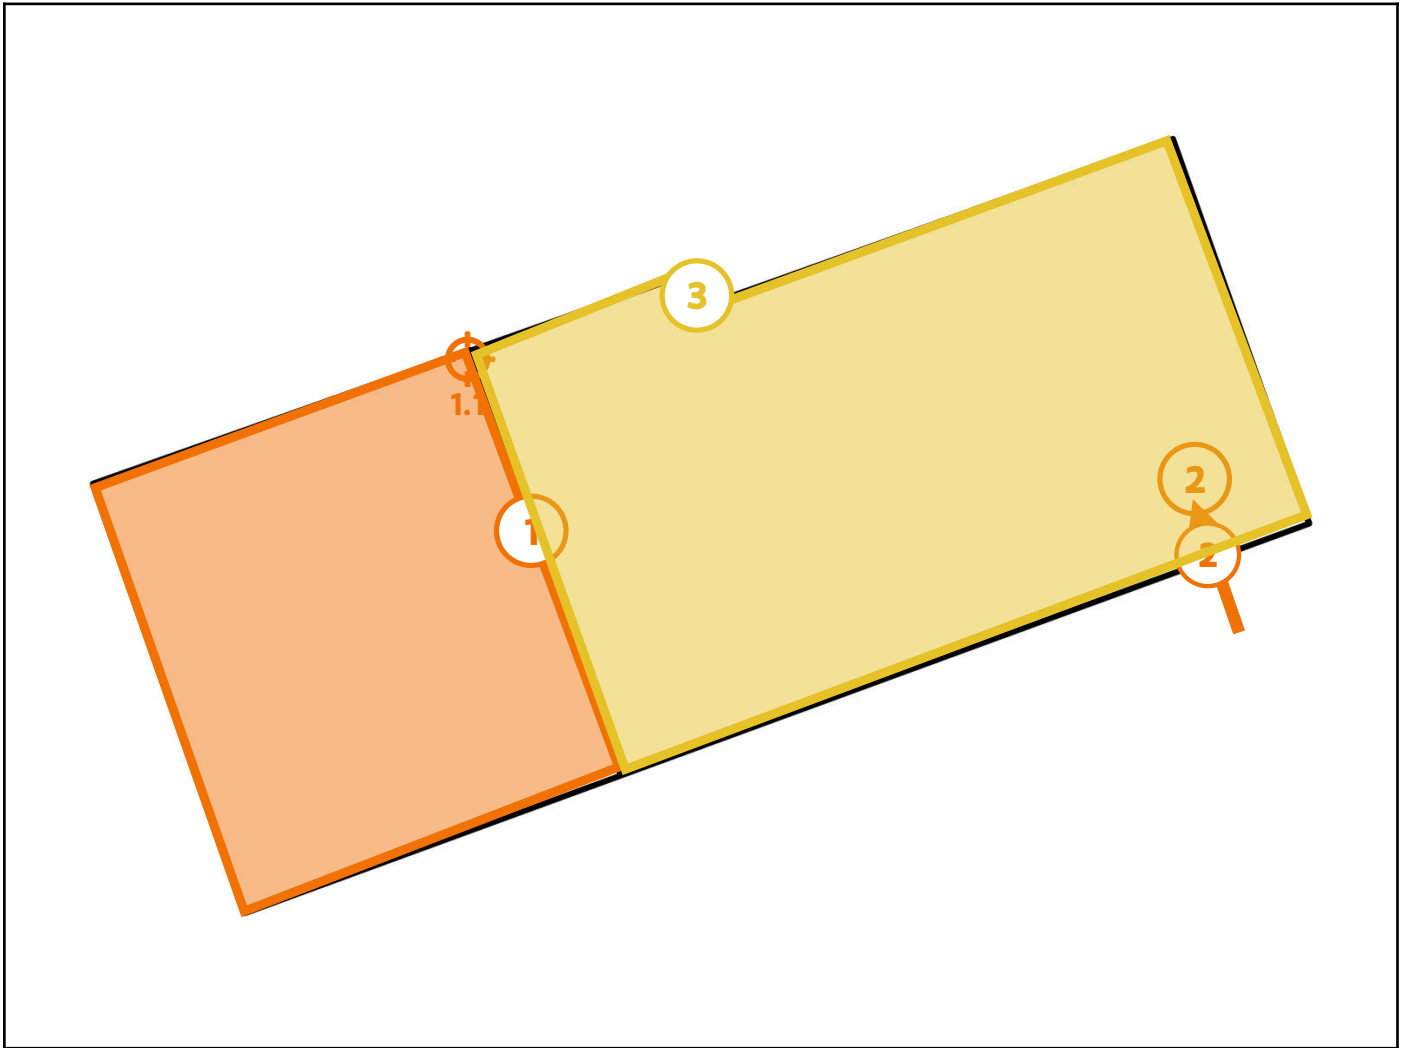
Plan 1.5: Daken

Beschrijving	Type	Actie
1. Dakleien & gevelleien	Asbestmateriaal	Verwijderen
1.1 Code: P1	Puntmonster	-
2. Eternit schoorsteen	Asbestmateriaal	Verwijderen
3. Roofing dak	Asbestmateriaal	Zorgvuldig beheren

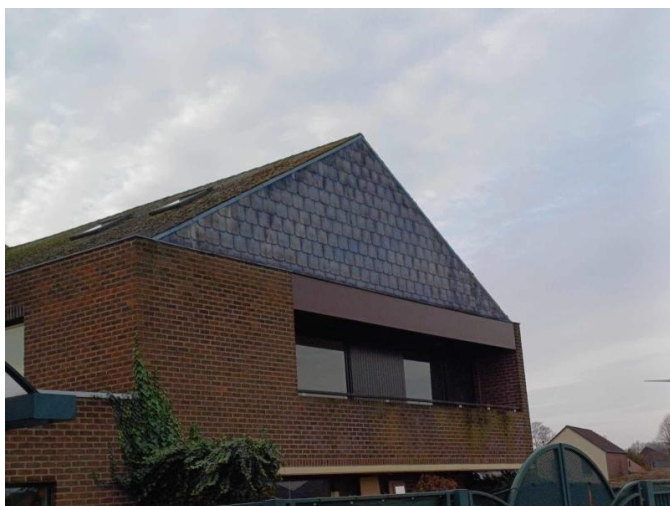
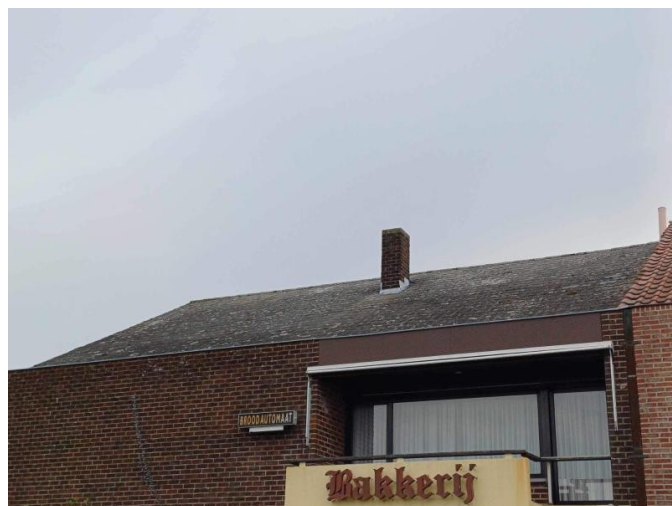
Het asbestmateriaal valt onder de mijlpaal van 2034.

Eindbeoordeling materiaalrisico	Verhoogd materiaalrisico en/of verhoogde kans op vezelvrijgave
---------------------------------	--

Gebondenheid	Categorie 1: hechtgebonden in oorsprong
Asbestsoort (vezeltype)	Alleen chrysotiel
Asbestconcentratie	Laag (< 50%)
Afschermingsgraad van het gehele materiaal	Geheel of deels vrij aan de buitenlucht
Toestand van het materiaal	Matig beschadigd, matig verweerd

#	Type	Referentie	Resultaat
1.1	Puntmonster	P1	Chrysotiel

Beschrijving	Dakleien & gevelleien
Omgeving	Buiten
Primaire drager	Schuin dak
Asbestmateriaal	Dak- en gevelbekleding - Lei, shingle
Bindmiddel van asbestmateriaal	Cement

Verwijderen

- Zorg voor een veilig beheer en verwijder dit asbestmateriaal wanneer het bij werken eenvoudig bereikbaar wordt. Controleer de toestand jaarlijks op wijzigingen.
- Verwijder dit asbestmateriaal zo snel mogelijk. Volg de toestand goed op.
- Hemelwater dat afspoelt van asbestcement daken of gevels kan asbestdeeltjes bevatten. Gebruik het enkel voor gesloten circuits (bv. spoelen toiletten). Reinig na het vervangen van het dak of de gevel de dakgoten en regenwaterput of -ton om asbesthoudend sediment of slib te verwijderen

- Eenvoudige handelingen: mag via doe-het-zelf of door werknemer(s) met opleidingsattest eenvoudige handelingen
Vast of (hecht)gebonden asbest: bij dit type zijn de asbestvezels gebonden met een bindmiddel, bijvoorbeeld cement, kunststof of lijm. Vaak voorkomende toepassingen zijn golfplaten, dakleien en schoorstenen. Zolang het materiaal in goede staat is én u er juist mee omspringt (niet schuren, breken, slijpen of boren), komen er nauwelijks vezels vrij. Vaste of (hecht)gebonden asbesthoudende toepassingen in goede staat zijn daarom het minst schadelijk voor de gezondheid. Dit type asbest mag u zelf verwijderen, op voorwaarde dat u de richtlijnen volgt.

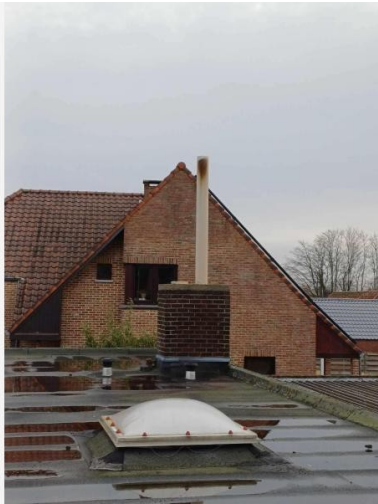
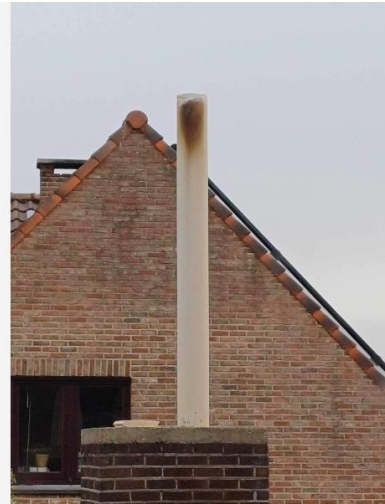
Het asbestmateriaal valt onder de mijlpaal van 2040.

Eindbeoordeling materiaalrisico	Verhoogd materiaalrisico en/of verhoogde kans op vezelvrijgave
---------------------------------	--

Gebondenheid	Categorie 1: hechtgebonden in oorsprong
Asbestsoort (vezeltype)	Crocidoliet aanwezig
Asbestconcentratie	Laag (< 50%)
Afschermingsgraad van het gehele materiaal	Geheel of deels vrij aan de buitenlucht
Toestand van het materiaal	Matig beschadigd, matig verweerd

Beschrijving	Eternit schoorsteen
Omgeving	Buiten
Primaire drager	Plat dak
Asbestmateriaal	Buis, koker, leiding, pijp, doorvoer
Bindmiddel van asbestmateriaal	Cement
Gebondenheid op basis van bindmiddel	Hecht
Hoeveelheid (lengte - omtrek - dikte - aantal)	• 2,00 m - 40,00 cm - 5,00 cm - 1 stuk
Totaal volume	0,04 m ³

Verwijderen

- Zorg voor een veilig beheer. Vermijd het beschadigen van het asbestmateriaal. Controleer de toestand jaarlijks op wijzigingen.
- Zorg voor een veilig beheer en verwijder dit asbestmateriaal wanneer het bij werken eenvoudig bereikbaar wordt. Controleer de toestand jaarlijks op wijzigingen.
- Verwijder dit asbestmateriaal zo snel mogelijk. Volg de toestand goed op.

- Eenvoudige handelingen: mag via doe-het-zelf of door werknemer(s) met opleidingsattest eenvoudige handelingen
Vast of (hecht)gebonden asbest: bij dit type zijn de asbestvezels gebonden met een bindmiddel, bijvoorbeeld cement, kunststof of lijm. Vaak voorkomende toepassingen zijn golfplaten, dakleien en schoorstenen. Zolang het materiaal in goede staat is én u er juist mee omspringt (niet schuren, breken, slijpen of boren), komen er nauwelijks vezels vrij. Vaste of (hecht)gebonden asbesthoudende toepassingen in goede staat zijn daarom het minst schadelijk voor de gezondheid. Dit type asbest mag u zelf verwijderen, op voorwaarde dat u de richtlijnen volgt.

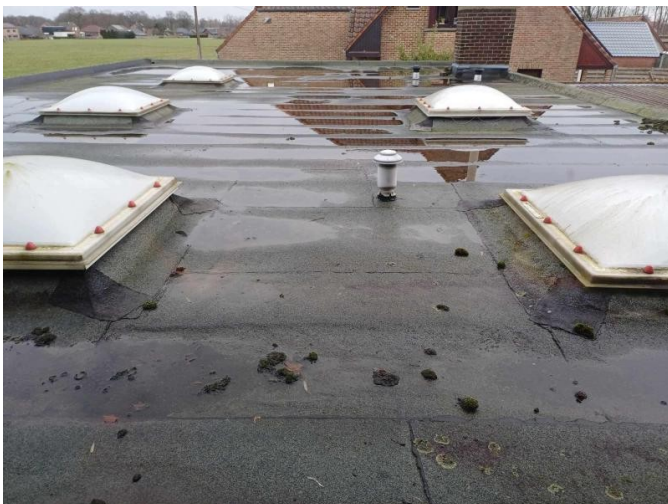
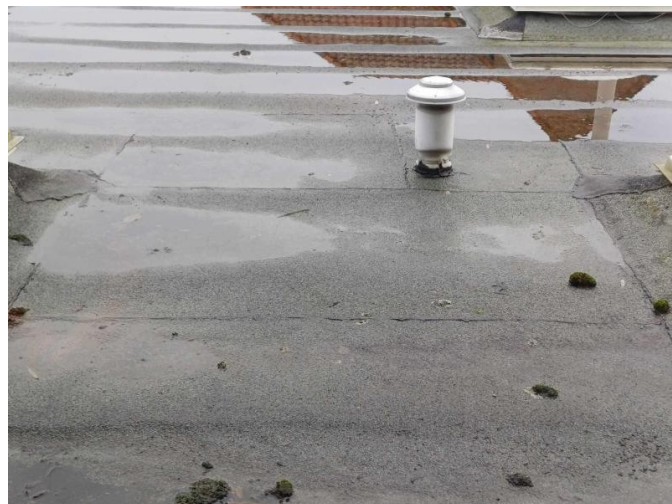
Het asbestmateriaal valt onder de mijlpaal van 2040.

Eindbeoordeling materiaalrisico	Laag materiaalrisico en/of verlaagde kans op vezelvrijgave
---------------------------------	--

Gebondenheid	Categorie 1: hechtgebonden in oorsprong
Asbestsoort (vezeltype)	Crocidoliet aanwezig
Asbestconcentratie	Laag (< 50%)
Afschermingsgraad van het gehele materiaal	Geheel of deels vrij aan de buitenlucht
Toestand van het materiaal	Licht beschadigd, licht verweerd. Intact materiaal type Pical – asbestboard of categorie III 'gebondenheid'

Beschrijving	Roofing dak
Omgeving	Buiten
Primaire drager	Plat dak
Asbestmateriaal	Dak- en gevelbekleding - Roofing
Bindmiddel van asbestmateriaal	Bitumen (roofing, teer, asfalt)
Gebondenheid op basis van bindmiddel	Hecht
Hoeveelheid (oppervlakte - aantal)	• 130,00 m ² - 1 stuk
Totale oppervlakte	130,00 m ²

Zorgvuldig beheren

- Zorg voor een veilig beheer. Vermijd het beschadigen van het asbestmateriaal. Controleer de toestand jaarlijks op wijzigingen.
- Zorg voor een veilig beheer en verwijder dit asbestmateriaal wanneer het bij werken eenvoudig bereikbaar wordt. Controleer de toestand jaarlijks op wijzigingen.
- Hemelwater dat afspoelt van asbestcement daken of gevels kan asbestdeeltjes bevatten. Gebruik het enkel voor gesloten circuits (bv. spoelen toiletten). Reinig na het vervangen van het dak of de gevel de dakgoten en regenwaterput of -ton om asbesthoudend sediment of slib te verwijderen

- Eenvoudige handelingen: mag via doe-het-zelf of door werknemer(s) met opleidingsattest eenvoudige handelingen
Hoog risico op vrijgave asbestvezels, niet aan te raden om dit zelf te doen - een werknemer/dakwerker met opleidingsattest eenvoudige handelingen is de beste oplossing.

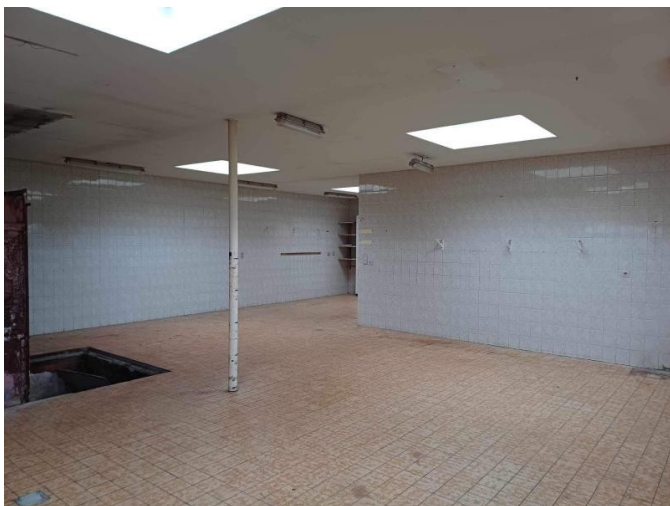
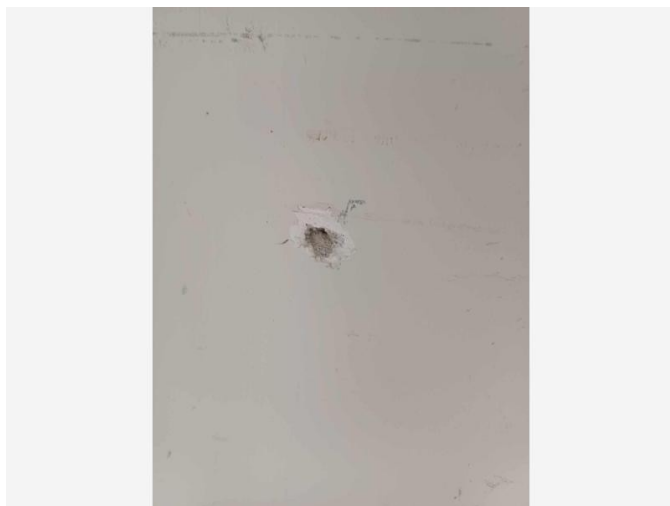
Fiche 4: Binnenmuur bakkerij

Geen asbest

#	Type	Referentie	Resultaat
4.1	Mengmonster	MM3	Geen asbest

Beschrijving	Binnenmuur bakkerij
Omgeving	Binnen
Primaire drager	Binnenwand
Bindmiddel van materiaal	Gips - kalk

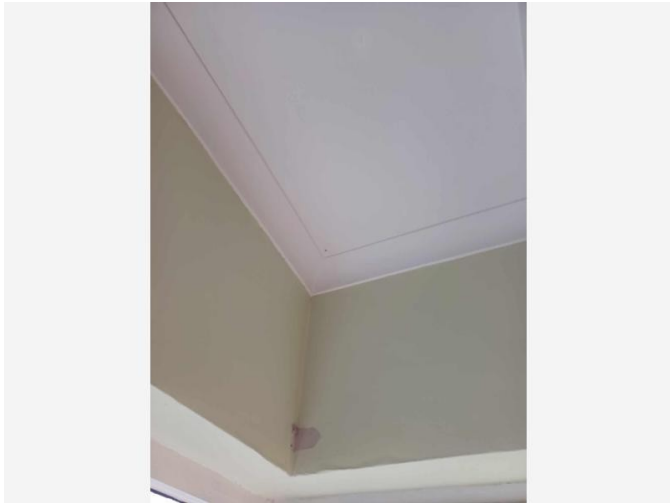
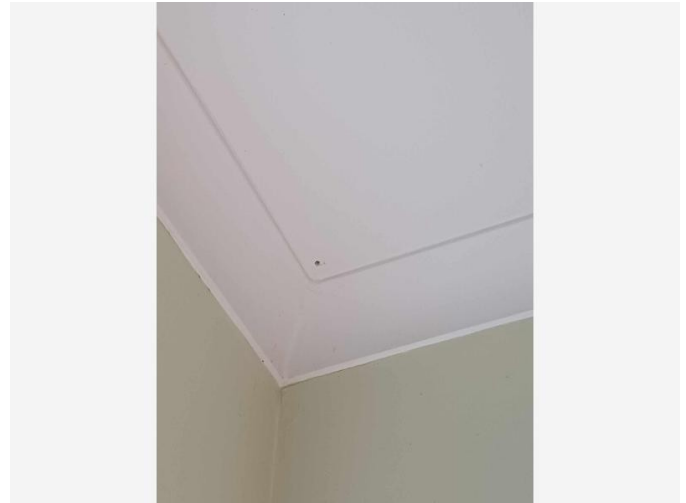
Geen asbest

#	Type	Referentie	Resultaat
5.1	Mengmonster	MM2	Geen asbest

Beschrijving	Pleisterwerk plafond woning
Omgeving	Binnen
Primaire drager	Plafond

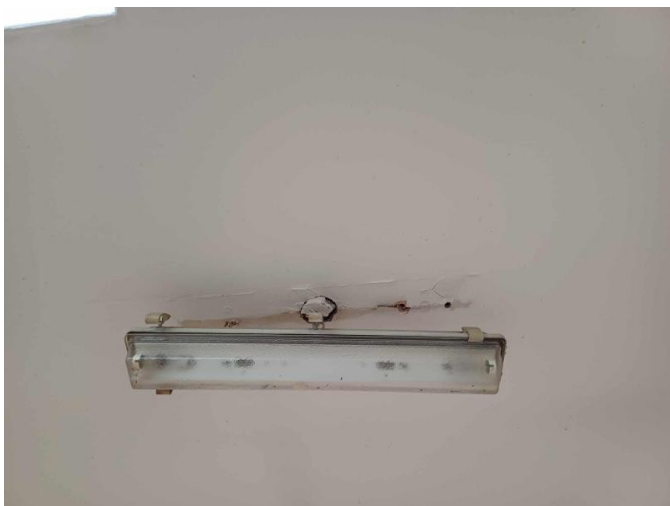
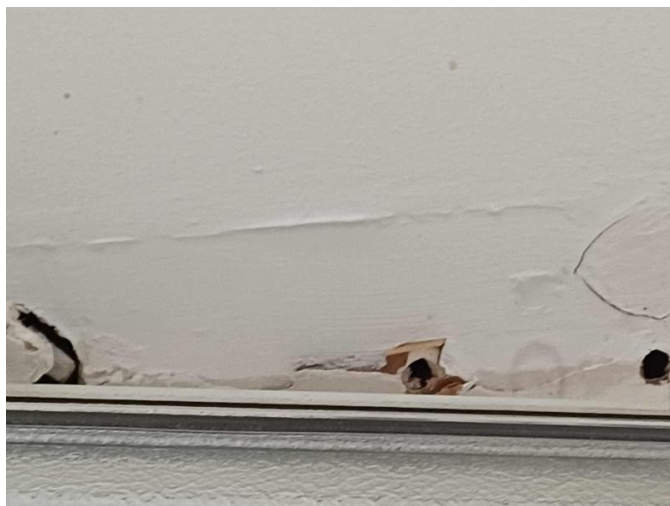
Fiche 6: Plafond bakkerij

Geen asbest

#	Type	Referentie	Resultaat
6.1	Mengmonster	MM4	Geen asbest

Beschrijving	Plafond bakkerij
Omgeving	Binnen
Primaire drager	Plafond
Bindmiddel van materiaal	Gips - kalk

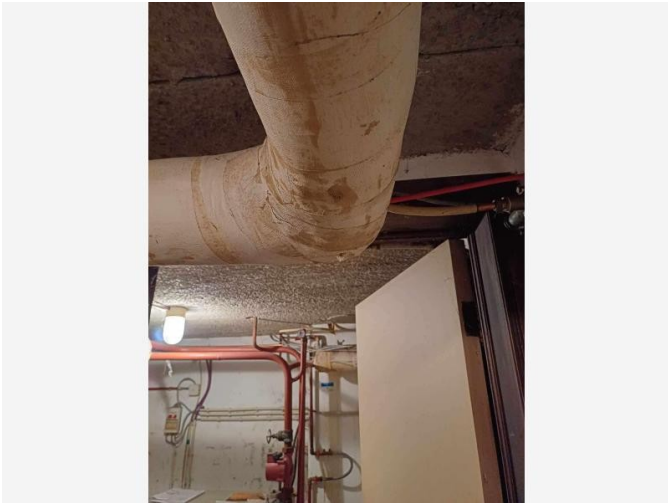
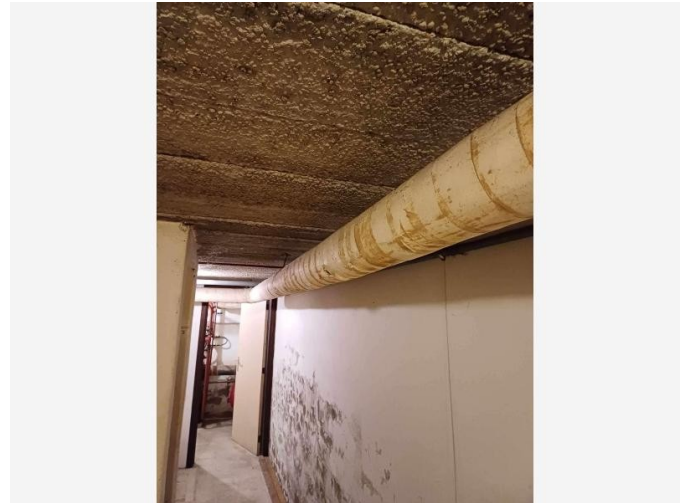
Geen asbest

#	Type	Referentie	Resultaat
7.1	Mengmonster	MM5 Rechte stukken	Geen asbest
7.2	Mengmonster	MM6 Bochten	Geen asbest
7.3	Mengmonster	MM7 Rechte stukken	Geen asbest

Beschrijving	Leidingisolatie
Omgeving	Binnen

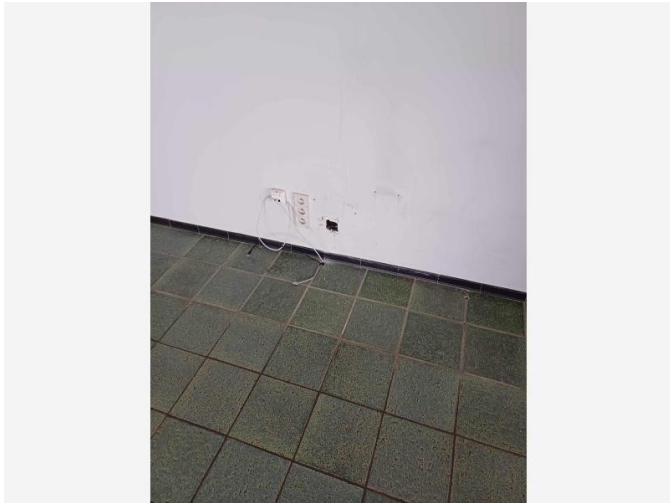
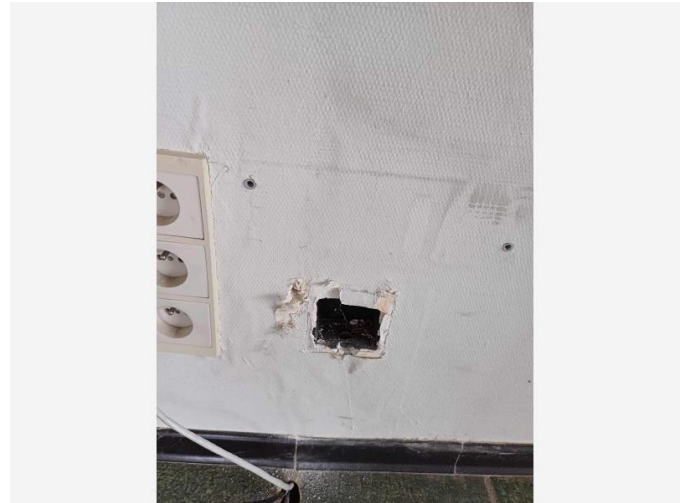
Geen asbest

#	Type	Referentie	Resultaat
8.1	Mengmonster	MM1	Geen asbest

Beschrijving	Pleisterwerk binnenmuur woning
Omgeving	Binnen
Primaire drager	Binnenwand
