Asbestinventarisatetest

Molenweg 14, 3650 Dilsen-Stokkem

Attestnummer : 20231015-000179.000

Niet-asbestveilig

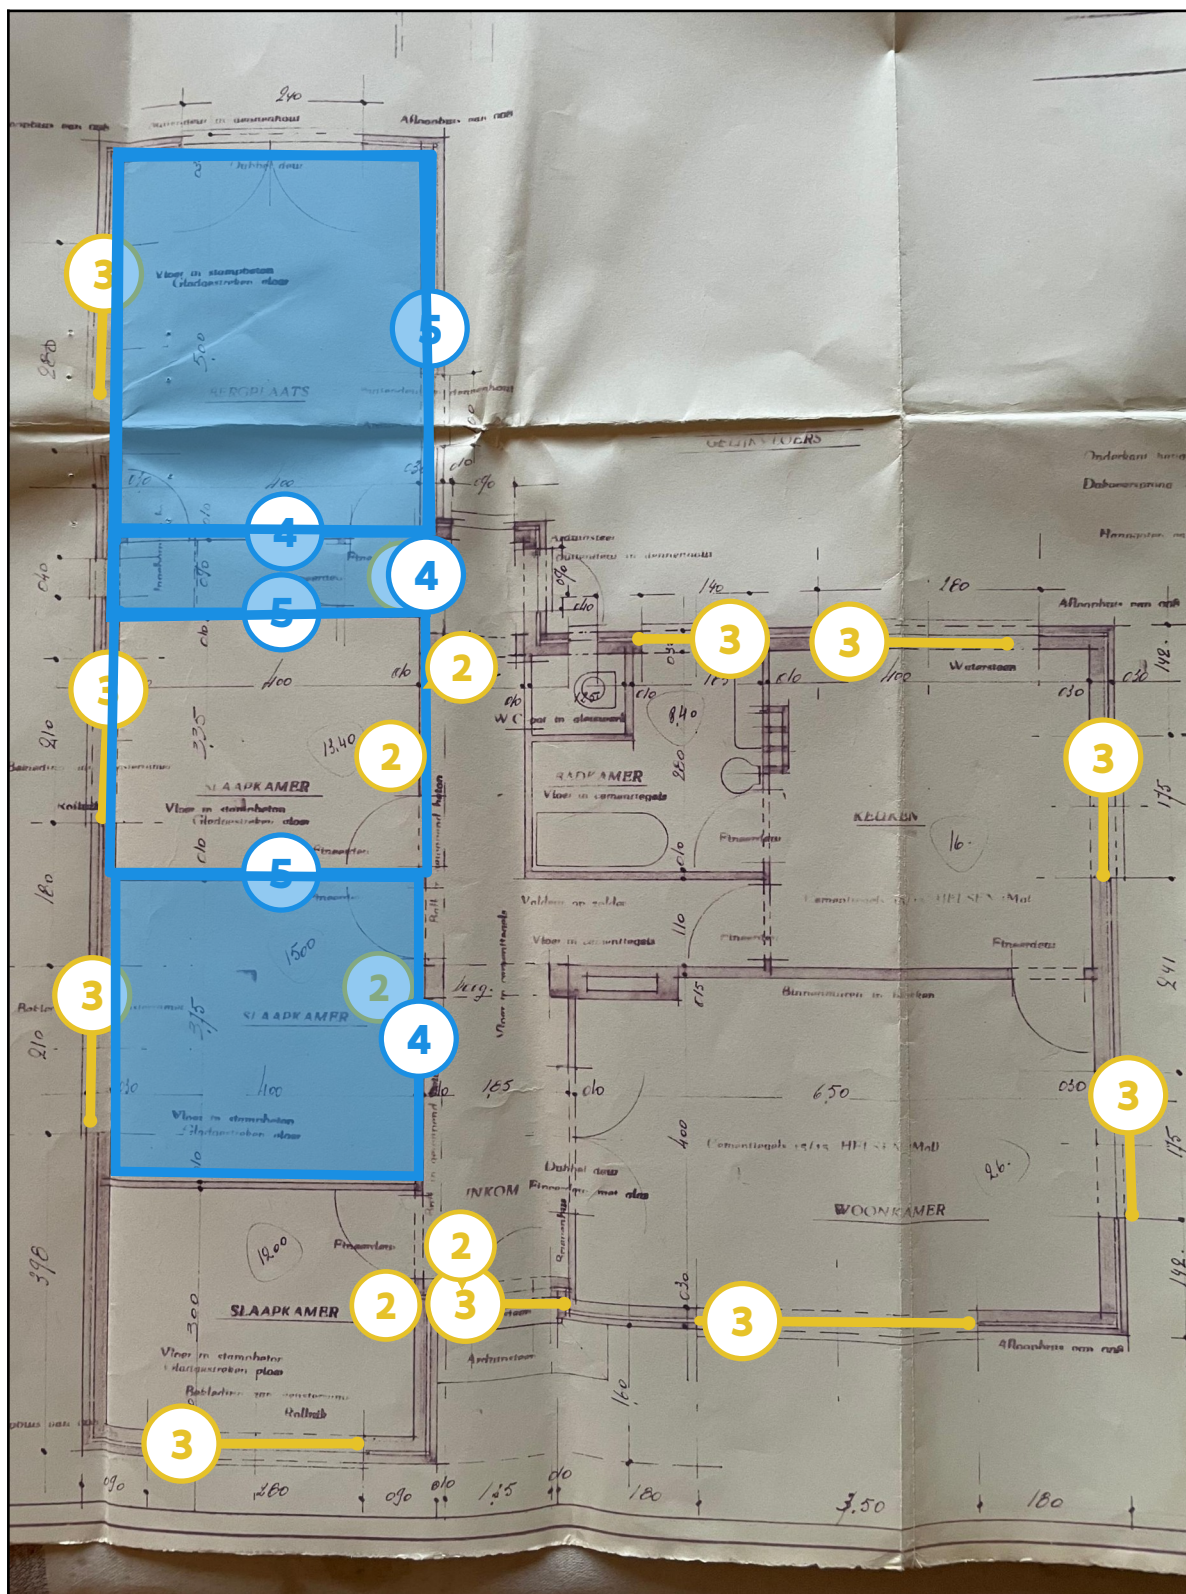
Plan 1.1: IMG_0545

2. bakeliet materiaal	Asbestmateriaal	Zorgvuldig beheren
3. vensterbanken	Asbestmateriaal	Zorgvuldig beheren
4. pleister plafond	Geen asbest	-
5. pleister wand	Geen asbest	-

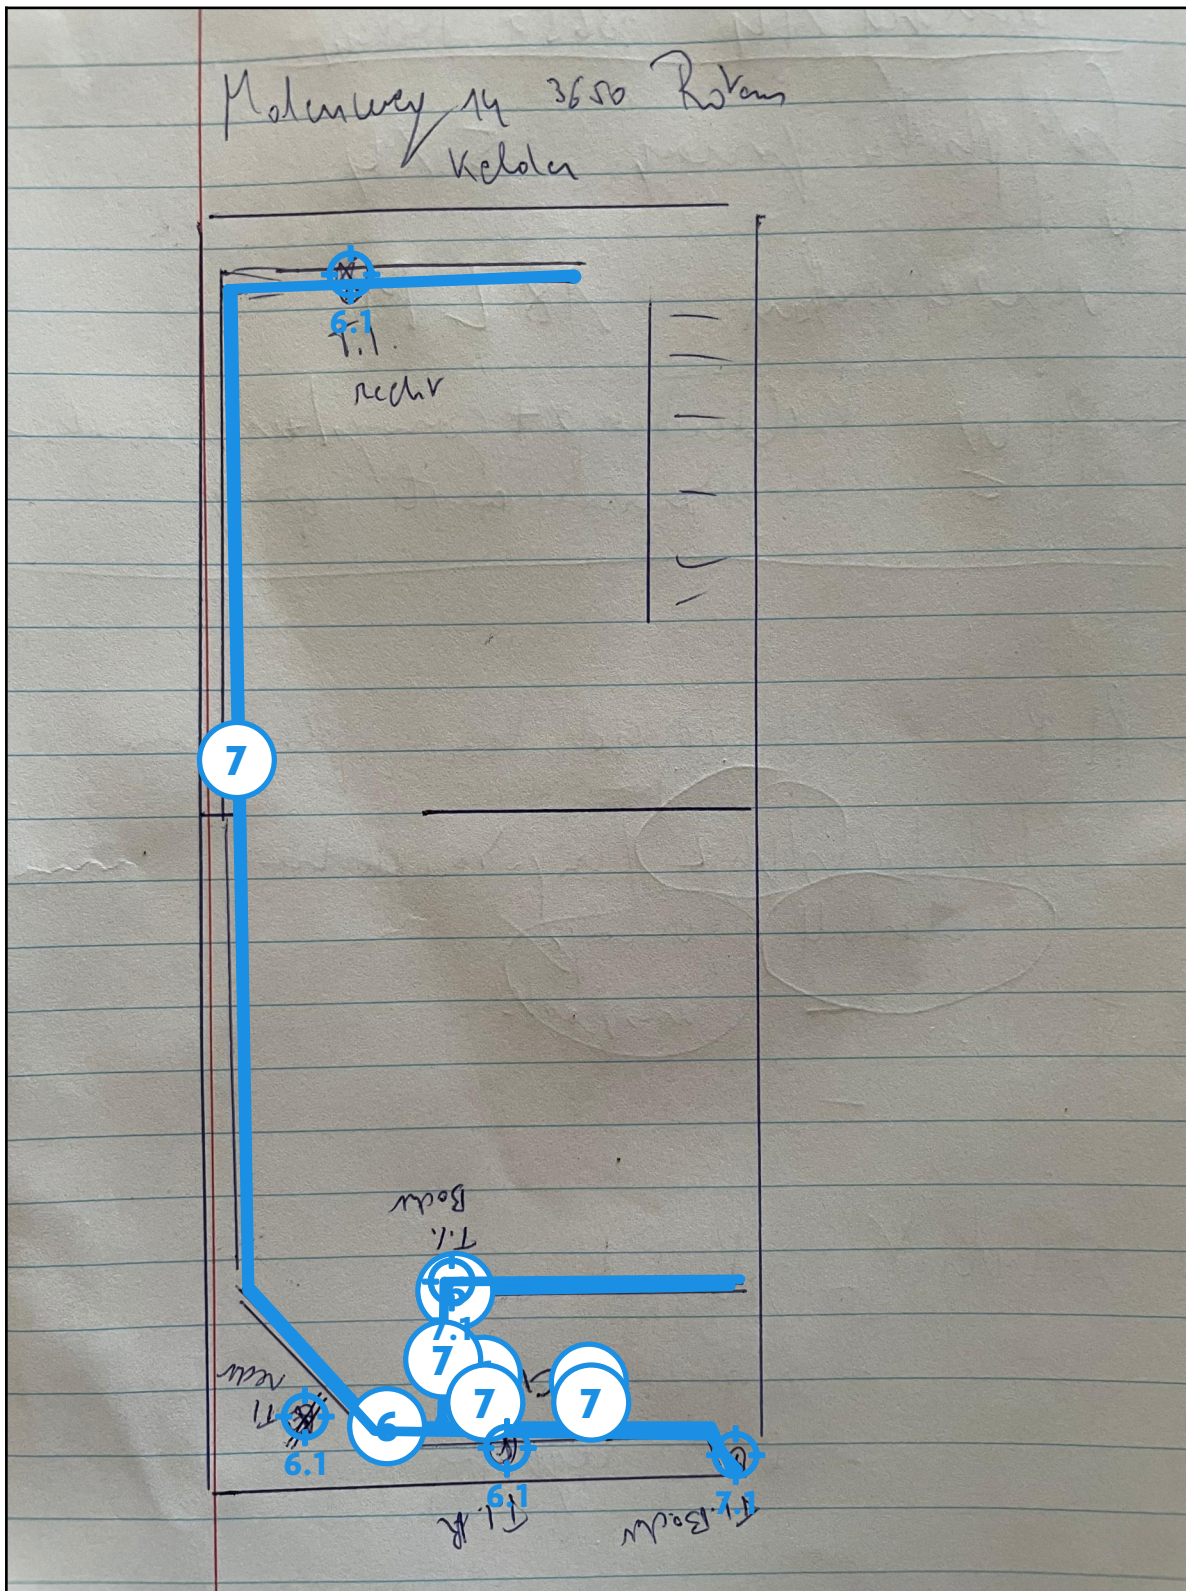
Plan 1.3: IMG_0609

6. Thermische isolatie kelder (recht stuk)	Geen asbest	-
6.1 Code: 23-9339-153-M03	Mengmonster	-
7. Thermische isolatie kelder (bocht)	Geen asbest	-
7.1 Code: 23-9339-153-M04	Mengmonster	-

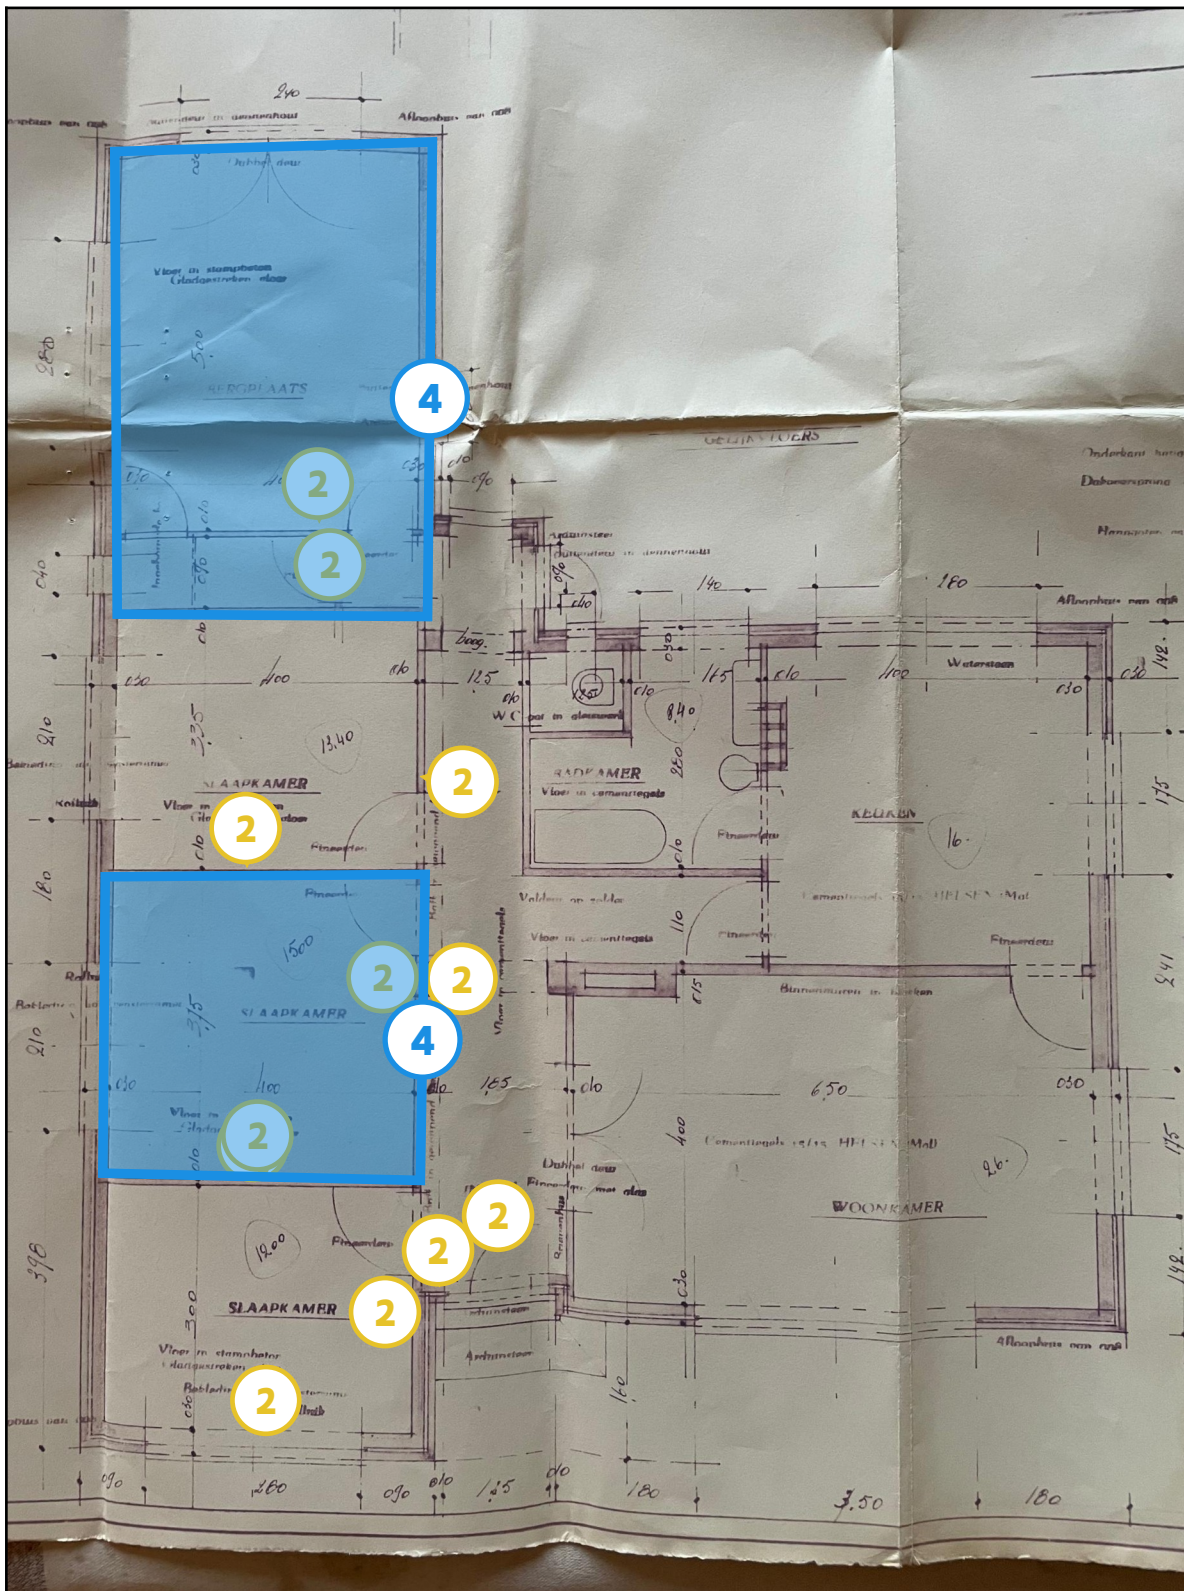
Plan 1.4: IMG_0545

2. bakeliet materiaal	Asbestmateriaal	Zorgvuldig beheren
4. pleister plafond	Geen asbest	-

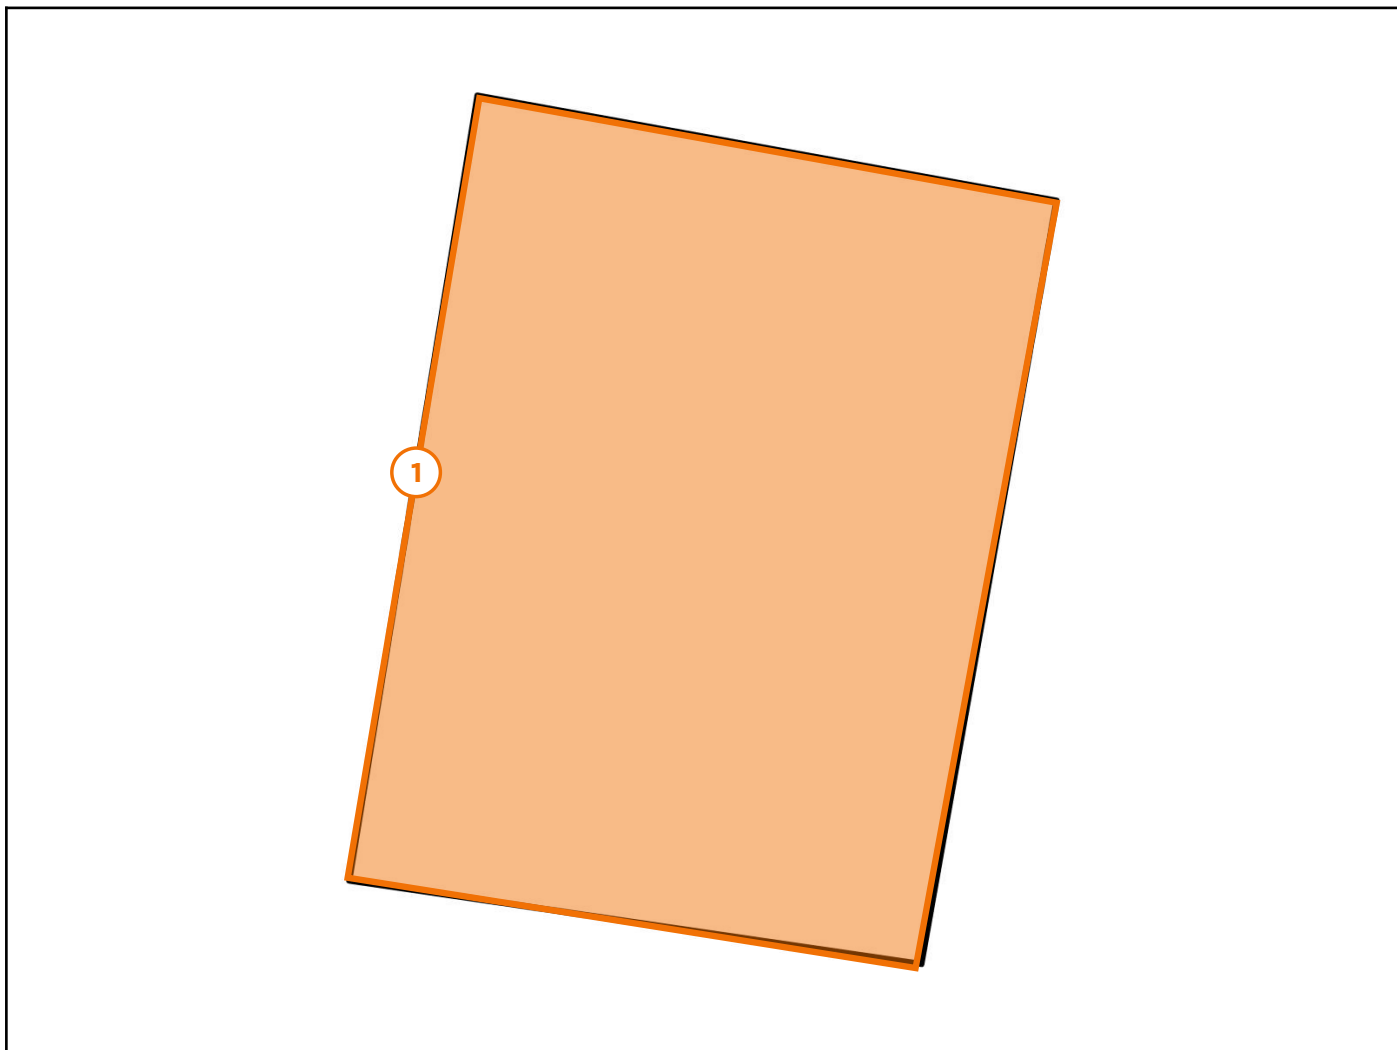
Plan 2.1: Bijgebouw plan

Beschrijving	Type	Actie
1. golfplaten garage	Asbestmateriaal	Verwijderen

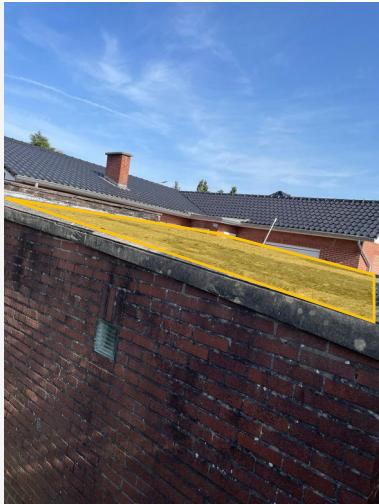
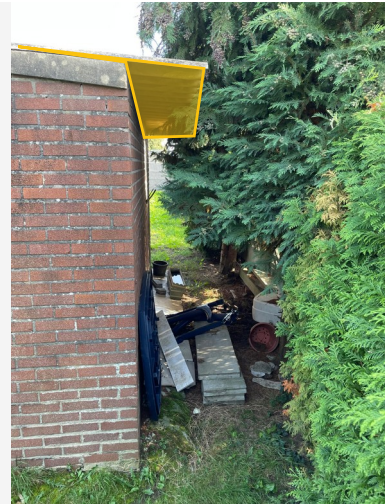
Het asbestmateriaal valt onder de mijlpaal van 2034.

Verwijderen

Eindbeoordeling materiaalrisico	Laag materiaalrisico en/of verlaagde kans op vezelvrijgave
---------------------------------	--

Gebondenheid	Categorie 1: hechtgebonden in oorsprong
Asbestsoort (vezeltype)	Crocidoliet aanwezig
Asbestconcentratie	Laag (< 50%)
Afschermingsgraad van het gehele materiaal	Geheel of deels vrij aan de buitenlucht
Toestand van het materiaal	Licht beschadigd, licht verweerd. Intact materiaal type Pical – asbestboard of categorie III 'gebondenheid'

Beschrijving	golfplaten garage
Omgeving	Grenst aan binnen- en buitenlucht
Primaire drager	Schuin dak
Asbestmateriaal	Dak- en gevelbekleding - Golfplaat
Bindmiddel van asbestmateriaal	Cement
Gebondenheid op basis van bindmiddel	Hecht
Hoeveelheid (oppervlakte - aantal)	• 20,00 m ² - 1 stuk
Totale oppervlakte	20,00 m ²

Eenvoudig bereikbaar	Ja
Bevestigingswijze	<ul style="list-style-type: none">• Geschroefd
Identificatiemethode	Vaststelling zonder monstername
Destructieve handeling voor identificatie	Nee

- Zorg voor een veilig beheer. Vermijd het beschadigen van het asbestmateriaal. Controleer de toestand jaarlijks op wijzigingen.

- Eenvoudige handelingen: mag via doe-het-zelf of door werknemer(s) met opleidingsattest eenvoudige handelingen
Verwijder dit materiaal bij renovatie.
Gebruik FFP3-mondmasker, handschoenen, overall.
Materiaal niet gooien of breken.
Kijk op www.Limburg.net – asbest voor mogelijkheden en hulpmaatregelen van de overheid.

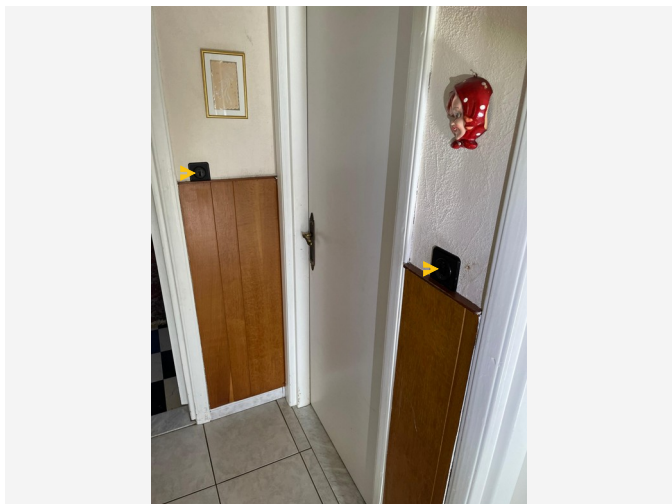
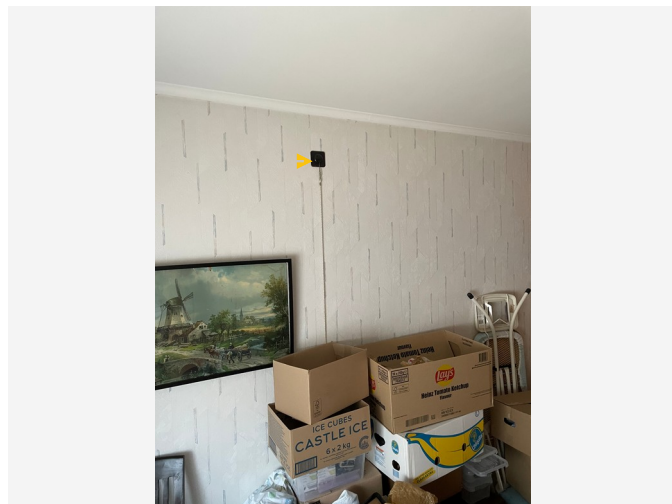
Het asbestmateriaal valt onder de mijlpaal van 2040.

Zorgvuldig beheren

Eindbeoordeling materiaalrisico	Laag materiaalrisico en/of verlaagde kans op vezelvrijgave
---------------------------------	--

Gebondenheid	Categorie 1: hechtgebonden in oorsprong
Asbestsoort (vezeltype)	Crocidoliet aanwezig
Asbestconcentratie	Laag (< 50%)
Afschermingsgraad van het gehele materiaal	Geheel of deels (ook) vrij aan de binnenlucht
Toestand van het materiaal	Onbeschadigd, niet verweerd

Beschrijving	bakeliet materiaal
Omgeving	Binnen
Primaire drager	Binnenwand
Asbestmateriaal	Plaat, paneel, tablet - Type Bakeliet
Bindmiddel van asbestmateriaal	Kunststof of -hars
Gebondenheid op basis van bindmiddel	Hecht
Hoeveelheid (oppervlakte - dikte - aantal)	• 1,00 m ² - 2,00 cm - 1 stuk
Totaal volume	0,02 m ³

Eenvoudig bereikbaar	Ja
Bevestigingswijze	<ul style="list-style-type: none">• Geschroefd
Identificatiemethode	Vaststelling zonder monstername
Destructieve handeling voor identificatie	Nee
Opmerking	Bakeliet schakelaars/teller in de woning.

- Zorg voor een veilig beheer. Vermijd het beschadigen van het asbestmateriaal. Controleer de toestand jaarlijks op wijzigingen.

- Eenvoudige handelingen: mag via doe-het-zelf of door werknemer(s) met opleidingsattest eenvoudige handelingen
Verwijder dit materiaal bij renovatie.
Gebruik FFP3-mondmasker, handschoenen, overall.
Materiaal niet gooien of breken.
Kijk op www.Limburg.net – asbest voor mogelijkheden en hulpmaatregelen van de overheid.

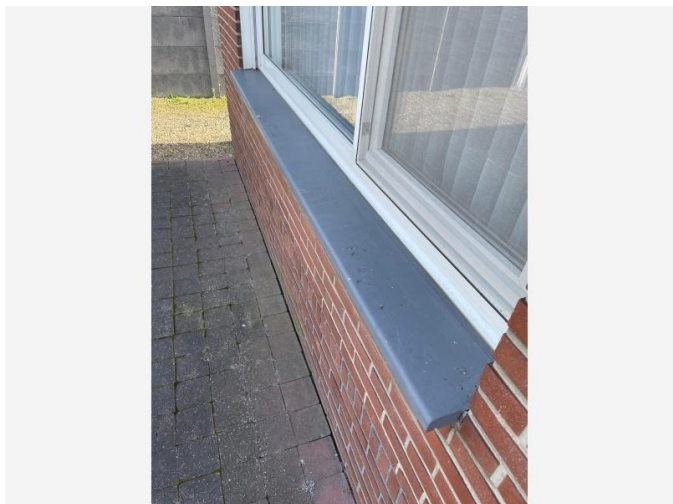
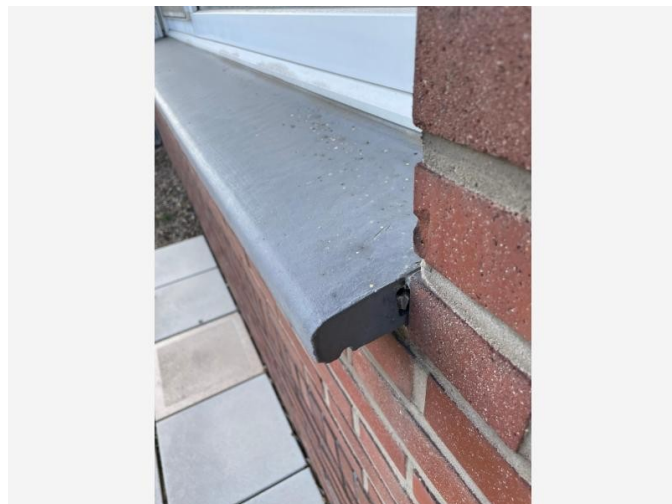
Het asbestmateriaal valt onder de mijlpaal van 2040.

Zorgvuldig beheren

Eindbeoordeling materiaalrisico	Laag materiaalrisico en/of verlaagde kans op vezelvrijgave
---------------------------------	--

Gebondenheid	Categorie 1: hechtgebonden in oorsprong
Asbestsoort (vezeltype)	Crocidoliet aanwezig
Asbestconcentratie	Laag (< 50%)
Afschermingsgraad van het gehele materiaal	Geheel of deels vrij aan de buitenlucht
Toestand van het materiaal	Onbeschadigd, niet verweerd

Beschrijving	vensterbanken
Omgeving	Buiten
Primaire drager	Wandopening verticaal (raam, deur, ...)
Asbestmateriaal	Deksteen, muurkap - Hol
Bindmiddel van asbestmateriaal	Cement
Gebondenheid op basis van bindmiddel	Hecht
Hoeveelheid (oppervlakte - dikte - aantal)	• 5,00 m ² - 4,00 cm - 1 stuk
Totaal volume	0,20 m ³
Eenvoudig bereikbaar	Ja

Bevestigingswijze	• Verlijmd, ingegoten, versmeerd
Identificatiemethode	Vaststelling zonder monstername
Destructieve handeling voor identificatie	Nee

- Zorg voor een veilig beheer. Vermijd het beschadigen van het asbestmateriaal. Controleer de toestand jaarlijks op wijzigingen.

- Eenvoudige handelingen: mag via doe-het-zelf of door werknemer(s) met opleidingsattest eenvoudige handelingen
Verwijder dit materiaal bij renovatie.
Gebruik FFP3-mondmasker, handschoenen, overall.
Materiaal niet gooien of breken.
Kijk op www.Limburg.net – asbest voor mogelijkheden en hulpmaatregelen van de overheid.

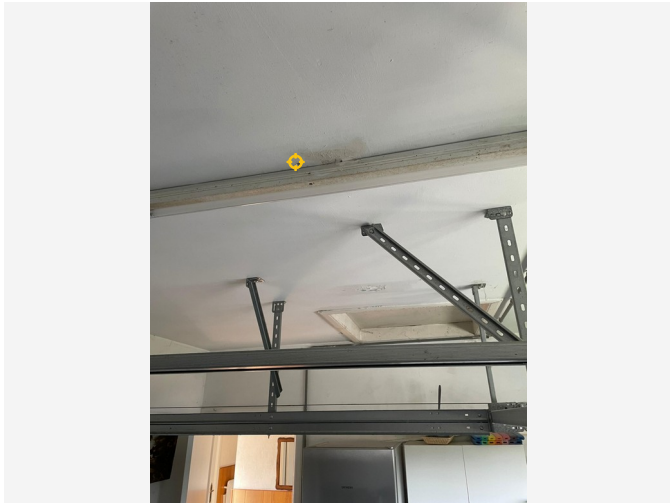
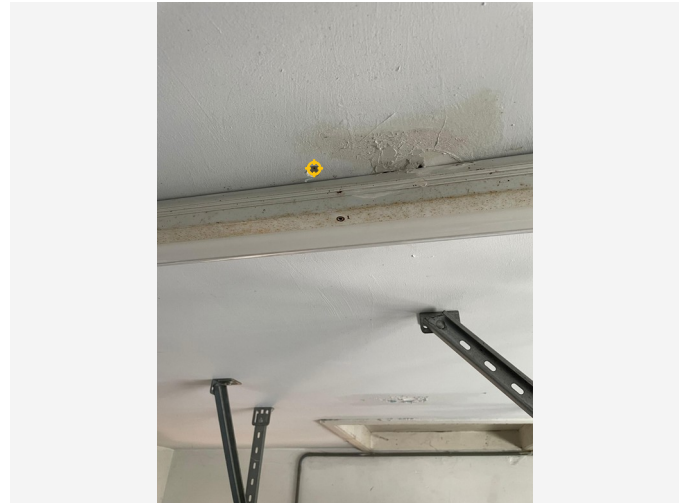
Fiche 4: pleister plafond

Geen asbest

#	Type	Referentie	Resultaat
4.1	Mengmonster	23-9339-153-M02	Geen asbest

Beschrijving	pleister plafond
Omgeving	Binnen
Primaire drager	Plafond

Bindmiddel van materiaal	Gips - kalk
Gebondenheid op basis van bindmiddel	Niet-hechtgebonden
Hoeveelheid (oppervlakte - dikte - aantal)	• 54,00 m ² - 1,00 cm - 1 stuk
Totaal volume	0,54 m ³
Identificatiemethode	Vaststelling met monstername
Destructieve handeling voor identificatie	Nee
Opmerking	Mengstaal van het pleister van de plafonds van slaapkamer 2, keldertrap en garage/wasplaats. De overige plafonds bestaan uit hout of plaatmateriaal: niet asbest-verdacht.

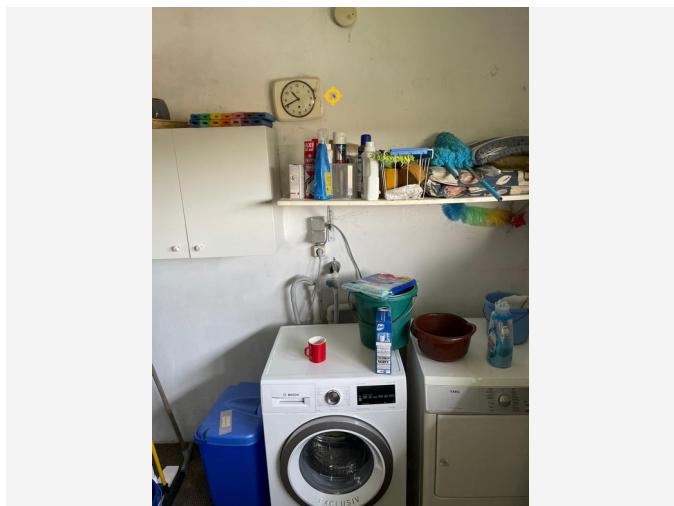
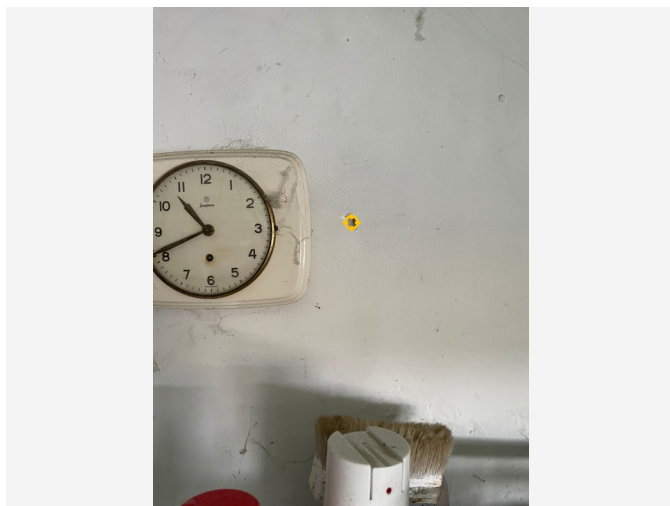
Geen asbest

#	Type	Referentie	Resultaat
5.1	Mengmonster	23-9339-153-M01	Geen asbest

Beschrijving	pleister wand
Omgeving	Binnen
Primaire drager	Binnenwand
Bindmiddel van materiaal	Gips - kalk

Gebondenheid op basis van bindmiddel	Niet-hechtgebonden
Hoeveelheid (oppervlakte - dikte - aantal)	• 88,00 m ² - 1,00 cm - 1 stuk
Totaal volume	0,88 m ³
Identificatiemethode	Vaststelling met monstername
Destructieve handeling voor identificatie	Nee
Opmerking	Mengstaal van het pleister van de wanden van de keldertrap, de garage/wasplaats en de ingebouwde kast in de gang.

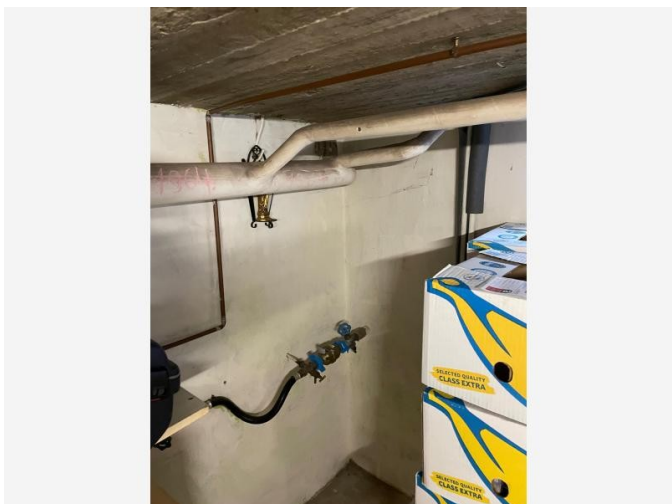
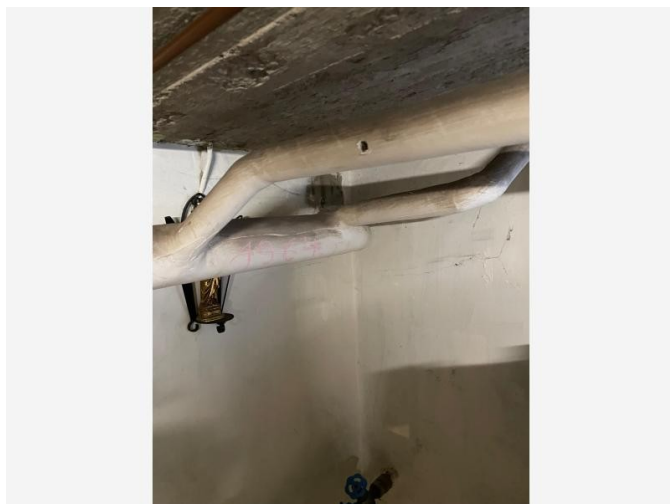
Fiche 6: Thermische isolatie kelder (recht stuk)

Geen asbest

#	Type	Referentie	Resultaat
6.1	Mengmonster	23-9339-153-M03	Geen asbest

Beschrijving	Thermische isolatie kelder (recht stuk)
Omgeving	Binnen
Primaire drager	HVAC infrastructuur en uitrusting
Bindmiddel van materiaal	Gips - kalk

Gebondenheid op basis van bindmiddel	Niet-hechtgebonden
Hoeveelheid (lengte - omtrek - dikte - aantal)	<ul style="list-style-type: none">• 16,50 m - 25,00 cm - 1,00 cm - 1 stuk
Totaal volume	0,041 m ³
Identificatiemethode	Vaststelling met monstername
Destructieve handeling voor identificatie	Nee

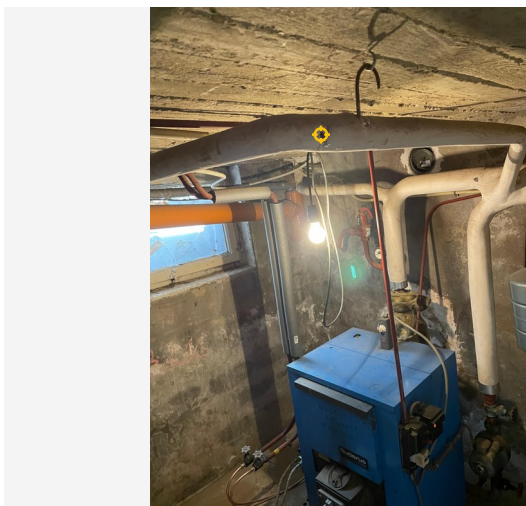
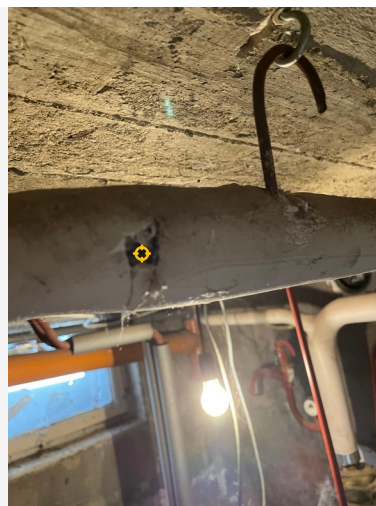
Fiche 7: Thermische isolatie kelder (bocht)

Geen asbest

#	Type	Referentie	Resultaat
7.1	Mengmonster	23-9339-153-M04	Geen asbest

Beschrijving	Thermische isolatie kelder (bocht)
Omgeving	Binnen
Primaire drager	HVAC infrastructuur en uitrusting
Bindmiddel van materiaal	Gips - kalk

Gebondenheid op basis van bindmiddel	Niet-hechtgebonden
Hoeveelheid (lengte - omtrek - dikte - aantal)	<ul style="list-style-type: none">• 16,50 m - 25,00 cm - 1,00 cm - 1 stuk
Totaal volume	0,041 m ³
Identificatiemethode	Vaststelling met monstername
Destructieve handeling voor identificatie	Nee
