# Asbestinventarisatetest

Ruusbroeclaan 26, 3500 Hasselt

Attestnummer : 20240321-000153.000

## Niet-asbestveilig

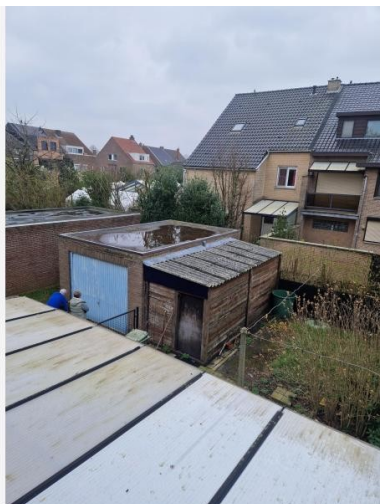
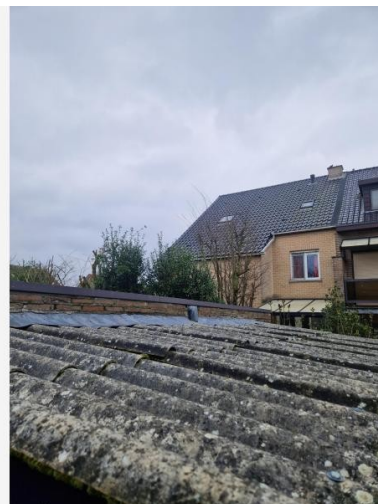
Eindbeoordeling materiaalrisico	Verhoogd materiaalrisico en/of verhoogde kans op vezelvrijgave
---------------------------------	--

Gebondenheid	Categorie 1: hechtgebonden in oorsprong
Asbestsoort (vezeltype)	Crocidoliet aanwezig
Asbestconcentratie	Laag (< 50%)
Afschermingsgraad van het gehele materiaal	Geheel of deels vrij aan de buitenlucht
Toestand van het materiaal	Matig beschadigd, matig verweerd

Beschrijving	Golfplaten tuinhok
Omgeving	Buiten
Primaire drager	Schuin dak
Asbestmateriaal	Dak- en gevelbekleding - Golfplaat
Bindmiddel van asbestmateriaal	Cement
Gebondenheid op basis van bindmiddel	Hecht
Hoeveelheid (oppervlakte - aantal)	• 8,00 m <sup>2</sup> - 1 stuk
Totale oppervlakte	8,00 m <sup>2</sup>
Eenvoudig bereikbaar	Ja

Het asbestmateriaal valt onder de mijlpaal van 2034.

Verwijderen

- Zorg voor een veilig beheer. Vermijd het beschadigen van het asbestmateriaal. Controleer de toestand jaarlijks op wijzigingen.
- Hemelwater dat afspoelt van asbestcement daken of gevels kan asbestdeeltjes bevatten. Gebruik het enkel voor gesloten circuits (bv. spoelen toiletten). Reinig na het vervangen van het dak of de gevel de dakgoten en regenwaterput of -ton om asbesthoudend sediment of slib te verwijderen

- Eenvoudige handelingen: mag via doe-het-zelf of door werknemer(s) met opleidingsattest eenvoudige handelingen  
Het betreft een hechtgebonden asbestsoort. Informeer over de juiste technieken en beschermingsmateriaal vooraleer te verwijderen. Enkel bij boren, slijpen of het beschadigen van de roofing kunnen er vezels vrijkomen. Het kan via de geijkte kanalen afgevoerd worden bv. inzameling door Limburg.net: <https://www.limburg.net/asbest>.

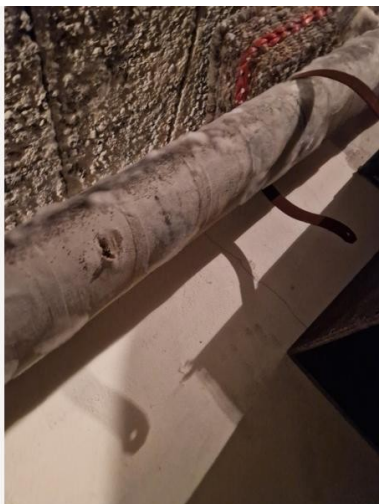
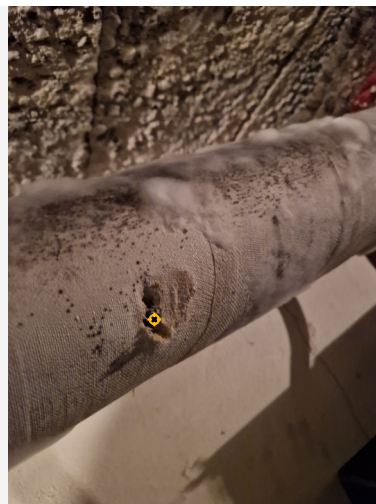
Eindbeoordeling materiaalrisico	Verhoogd materiaalrisico en/of verhoogde kans op vezelvrijgave
---------------------------------	--

Gebondenheid	Categorie 2: niet-hechtgebonden met matrix
Asbestsoort (vezeltype)	Amfibool aanwezig, uitgezonderd crocidoliet
Asbestconcentratie	Hoog ( $\geq 50\%$ )
Afschermingsgraad van het gehele materiaal	Geheel of deels (ook) vrij aan de binnenlucht
Toestand van het materiaal	Licht beschadigd, licht verweerd. Intact materiaal type Pical – asbestboard of categorie III 'gebondenheid'

#	Type	Referentie	Resultaat
2.1	Mengmonster	MM3 + MM4	Amosiet

Beschrijving	Leidingisolatie kelder
Omgeving	Binnen
Primaire drager	HVAC infrastructuur en uitrusting
Asbestmateriaal	In-situ afwerkingslagen - Thermische isolatie
Bindmiddel van asbestmateriaal	Gips - kalk
Gebondenheid op basis van bindmiddel	Niet-hechtgebonden

<b>Hoeveelheid (lengte - omtrek - dikte - aantal)</b>	<ul style="list-style-type: none"> <li>• 10,00 m - 40,00 cm - 0,50 cm - 1 stuk</li> </ul>
<b>Totaal volume</b>	0,02 m <sup>3</sup>
<b>Eenvoudig bereikbaar</b>	Ja
<b>Bevestigingswijze</b>	<ul style="list-style-type: none"> <li>• Verlijmd, ingegoten, versmeerd</li> </ul>
<b>Identificatiemethode</b>	Vaststelling met monstername
<b>Destructieve handeling voor identificatie</b>	Nee
<b>Opmerking</b>	Er werden mengmonsters genomen van de rechte stukken en de bochten conform het inspectieprotocol. Beide stalen waren positief aan asbest (amosiet).

Het asbestmateriaal valt onder de mijlpaal van 2034.

Verwijderen

- Zorg voor een veilig beheer. Vermijd het beschadigen van het asbestmateriaal. Controleer de toestand jaarlijks op wijzigingen.

- Hermetische zone (erkend asbestverwijderaar)  
Het betreft een niet-hechtgebonden asbestsoort. Deze toepassingen mag u als particulier niet zelf verwijderen en moet door een professionele asbestverwijderaar verwijderd worden. Naast enorme gezondheidsrisico's kan u als particulier nergens terecht om het asbest kwijt te geraken. Een professionele asbestverwijderaar beschikt over de nodige kennis en het juiste materiaal om asbest veilig te kunnen verwijderen. Bovendien zijn professionele asbestverwijderaars opgeleid om dit gevaarlijk werk te kunnen uitvoeren. Een professionele asbestverwijderaar werkt met de juiste methode, die specifiek wordt toegepast voor het verwijderen van asbesthoudende leidingisolatie.

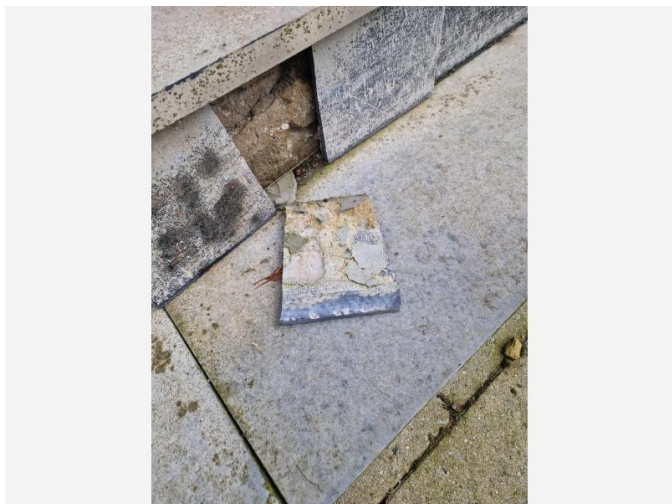
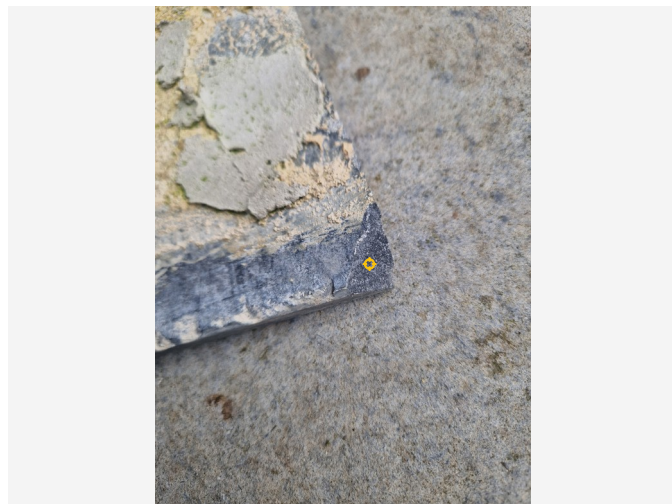
Eindbeoordeling materiaalrisico	Laag materiaalrisico en/of verlaagde kans op vezelvrijgave
---------------------------------	--

Gebondenheid	Categorie 1: hechtgebonden in oorsprong
Asbestsoort (vezeltype)	Alleen chrysotiel
Asbestconcentratie	Laag (< 50%)
Afschermingsgraad van het gehele materiaal	Geheel of deels vrij aan de buitenlucht
Toestand van het materiaal	Licht beschadigd, licht verweerd. Intact materiaal type Pical – asbestboard of categorie III 'gebondenheid'

#	Type	Referentie	Resultaat
3.1	Puntmonster	P6	Chrysotiel

Beschrijving	Trappen inkom voordeur
Omgeving	Buiten
Primaire drager	Vloer
Asbestmateriaal	Plaat, paneel, tablet - Type Massal
Bindmiddel van asbestmateriaal	Cement
Gebondenheid op basis van bindmiddel	Hecht
Hoeveelheid (oppervlakte - dikte - aantal)	• 4,00 m <sup>2</sup> - 0,50 cm - 1 stuk

Het asbestmateriaal valt onder de mijlpaal van 2040.

Zorgvuldig beheren

- Zorg voor een veilig beheer. Vermijd het beschadigen van het asbestmateriaal. Controleer de toestand jaarlijks op wijzigingen.

- Eenvoudige handelingen: mag via doe-het-zelf of door werknemer(s) met opleidingsattest eenvoudige handelingen  
Het betreft een hechtgebonden asbestsoort. Informeer over de juiste technieken en beschermingsmateriaal vooraleer te verwijderen zodat het loskomen van vezels tot een minimum beperkt kan worden. Het kan via de geijkte kanalen afgevoerd worden bv. inzameling door Limburg.net: <https://www.limburg.net/asbest>.

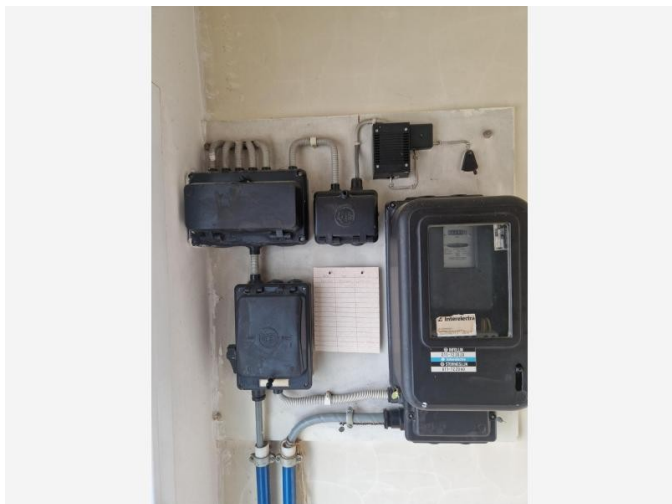
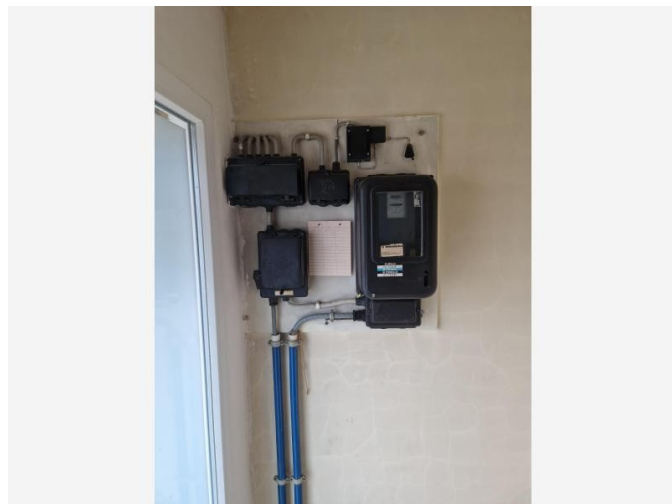
Eindbeoordeling materiaalrisico	Laag materiaalrisico en/of verlaagde kans op vezelvrijgave
---------------------------------	--

Gebondenheid	Categorie 1: hechtgebonden in oorsprong
Asbestsoort (vezeltype)	Crocidoliet aanwezig
Asbestconcentratie	Laag (< 50%)
Afschermingsgraad van het gehele materiaal	Geheel of deels (ook) vrij aan de binnenlucht
Toestand van het materiaal	Onbeschadigd, niet verweerd

Beschrijving	Bakeliet kasten
Omgeving	Binnen
Primaire drager	Communicatie en elektrische infrastructuur en uitrusting
Asbestmateriaal	Plaat, paneel, tablet - Type Bakeliet
Bindmiddel van asbestmateriaal	Kunststof of -hars
Gebondenheid op basis van bindmiddel	Hecht
Hoeveelheid (oppervlakte - dikte - aantal)	• 0,50 m <sup>2</sup> - 0,30 cm - 1 stuk
Totaal volume	0,002 m <sup>3</sup>
Eenvoudig bereikbaar	Ja
Bevestigingswijze	• Genageld, geniet
Identificatiemethode	Vaststelling zonder monsternamen

Het asbestmateriaal valt onder de mijlpaal van 2040.

Zorgvuldig beheren

- Zorg voor een veilig beheer. Vermijd het beschadigen van het asbestmateriaal. Controleer de toestand jaarlijks op wijzigingen.

- Eenvoudige handelingen: mag via doe-het-zelf of door werknemer(s) met opleidingsattest eenvoudige handelingen  
Het betreft een hechtgebonden asbestsoort. Informeer over de juiste technieken en beschermingsmateriaal vooraleer te verwijderen. Enkel bij boren, slijpen of het beschadigen van de roofing kunnen er vezels vrijkomen. Het kan via de geijkte kanalen afgevoerd worden bv. inzameling door Limburg.net: <https://www.limburg.net/asbest>.

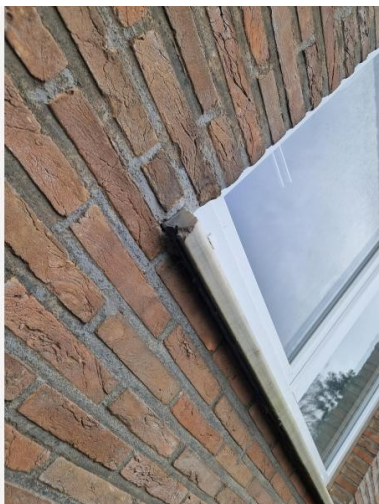
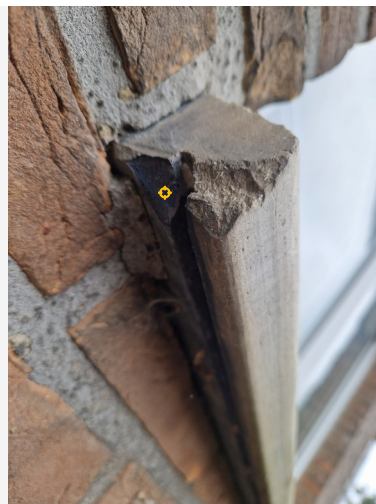
Eindbeoordeling materiaalrisico	Laag materiaalrisico en/of verlaagde kans op vezelvrijgave
---------------------------------	--

Gebondenheid	Categorie 1: hechtgebonden in oorsprong
Asbestsoort (vezeltype)	Alleen chrysotiel
Asbestconcentratie	Laag (< 50%)
Afschermingsgraad van het gehele materiaal	Geheel of deels vrij aan de buitenlucht
Toestand van het materiaal	Licht beschadigd, licht verweerd. Intact materiaal type Pical – asbestboard of categorie III 'gebondenheid'

#	Type	Referentie	Resultaat
5.1	Puntmonster	P5	Chrysotiel

Beschrijving	Vensterbanken buiten
Omgeving	Buiten
Primaire drager	Vensterbank
Asbestmateriaal	Plaat, paneel, tablet - Type Massal
Bindmiddel van asbestmateriaal	Cement
Gebondenheid op basis van bindmiddel	Hecht
Hoeveelheid (oppervlakte - dikte - aantal)	• 5,00 m <sup>2</sup> - 1,50 cm - 1 stuk

<b>Totaal volume</b>	0,075 m <sup>3</sup>
<b>Eenvoudig bereikbaar</b>	Ja
<b>Bevestigingswijze</b>	<ul style="list-style-type: none"><li>• Geklemd</li><li>• Verlijmd, ingegoten, versmeerd</li></ul>
<b>Identificatiemethode</b>	Vaststelling met monstername
<b>Destructieve handeling voor identificatie</b>	Nee
<b>Opmerking</b>	De vensterbanken buiten waren allen hetzelfde.

Het asbestmateriaal valt onder de mijlpaal van 2040.

Zorgvuldig beheren

- Zorg voor een veilig beheer. Vermijd het beschadigen van het asbestmateriaal. Controleer de toestand jaarlijks op wijzigingen.

- Eenvoudige handelingen: mag via doe-het-zelf of door werknemer(s) met opleidingsattest eenvoudige handelingen  
Het betreft een hechtgebonden asbestsoort. Informeer over de juiste technieken en beschermingsmateriaal vooraleer te verwijderen zodat het loskomen van vezels tot een minimum beperkt kan worden. Het kan via de geijkte kanalen afgevoerd worden bv. inzameling door Limburg.net: <https://www.limburg.net/asbest>.

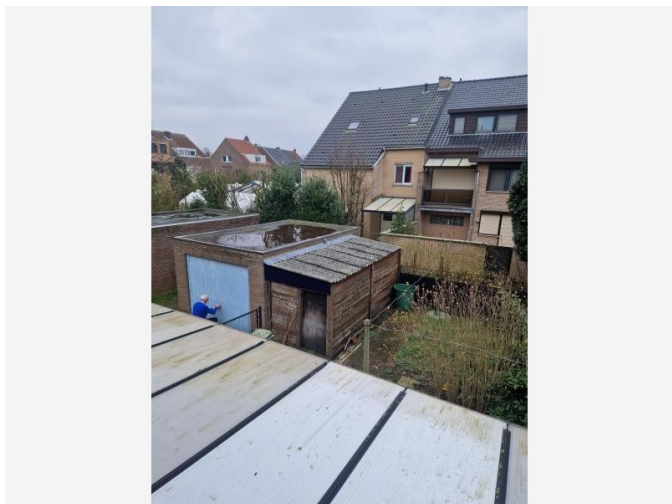
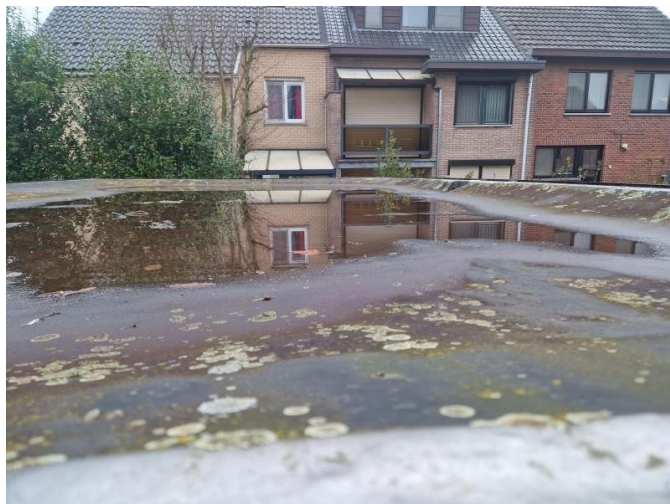
Eindbeoordeling materiaalrisico	Laag materiaalrisico en/of verlaagde kans op vezelvrijgave
---------------------------------	--

Gebondenheid	Categorie 1: hechtgebonden in oorsprong
Asbestsoort (vezeltype)	Alleen chrysotiel
Asbestconcentratie	Laag (< 50%)
Afschermingsgraad van het gehele materiaal	Geheel of deels vrij aan de buitenlucht
Toestand van het materiaal	Licht beschadigd, licht verweerd. Intact materiaal type Pical – asbestboard of categorie III 'gebondenheid'

Beschrijving	Roofing garage
Omgeving	Buiten
Primaire drager	Plat dak
Asbestmateriaal	Dak- en gevelbekleding - Roofing
Bindmiddel van asbestmateriaal	Bitumen (roofing, teer, asfalt)
Gebondenheid op basis van bindmiddel	Hecht
Hoeveelheid (oppervlakte - aantal)	• 12,00 m <sup>2</sup> - 1 stuk
Totale oppervlakte	12,00 m <sup>2</sup>

<b>Eenvoudig bereikbaar</b>	Ja
<b>Bevestigingswijze</b>	<ul style="list-style-type: none"> <li>• Verlijmd, ingegoten, versmeerd</li> </ul>
<b>Identificatiemethode</b>	<p>Vaststelling zonder monstername</p> <p>Motivatie: Groot risico op structurele gevolgschade (lekschade, werking installatie,...)</p>
<b>Destructieve handeling voor identificatie</b>	Nee
<b>Opmerking</b>	<p>Asbest was zeer populair vanwege de brandwerende en waterdichtmakende eigenschappen. Vanaf de jaren 1960 werd er gebitumineerd asbestvilt gebruikt. Het is vooral in de jaren 1970 en 1980 dat er asbestvezels werden toegevoegd aan bitumineuze pasta's en katten om de roofing te versterken.</p> <p>De roofing kan bij afbraak getest worden of het al dan niet asbest bevat. Hiervoor moet er een monstername gebeuren van alle lagen van de roofing. Indien men dit nu uitvoert kan de waterafstotende laag aangetast worden met lekschade tot gevolg.</p>

Het asbestmateriaal valt onder de mijlpaal van 2040.

Zorgvuldig beheren

- Zorg voor een veilig beheer. Vermijd het beschadigen van het asbestmateriaal. Controleer de toestand jaarlijks op wijzigingen.
- Hemelwater dat afspoelt van asbestcement daken of gevels kan asbestdeeltjes bevatten. Gebruik het enkel voor gesloten circuits (bv. spoelen toiletten). Reinig na het vervangen van het dak of de gevel de dakgoten en regenwaterput of -ton om asbesthoudend sediment of slib te verwijderen

- Eenvoudige handelingen: mag via doe-het-zelf of door werknemer(s) met opleidingsattest eenvoudige handelingen  
Het betreft een hechtgebonden asbestsoort. Informeer over de juiste technieken en beschermingsmateriaal vooraleer te verwijderen. Enkel bij boren, slijpen of het beschadigen van de roofing kunnen er vezels vrijkomen. Het kan via de geijkte kanalen afgevoerd worden bv. inzameling door Limburg.net: <https://www.limburg.net/asbest>. Test het materiaal voor verwijdering op het al dan niet asbesthoudend karakter. Er kan eveneens bijkomende informatie gevraagd worden bij de dakwerker die overgaat tot verwijdering of vervanging.

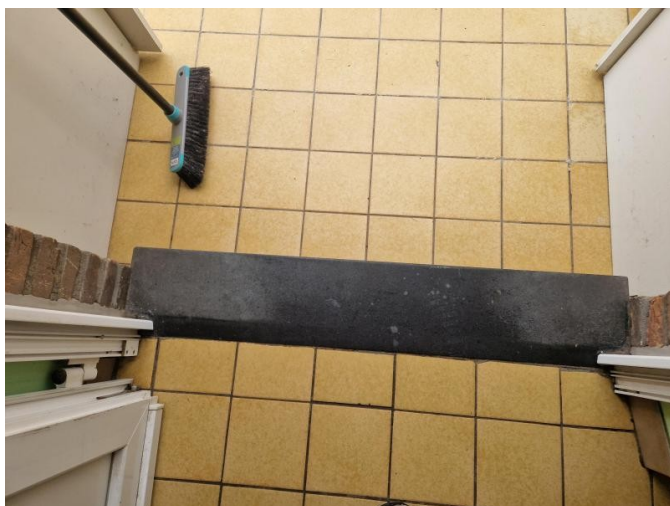
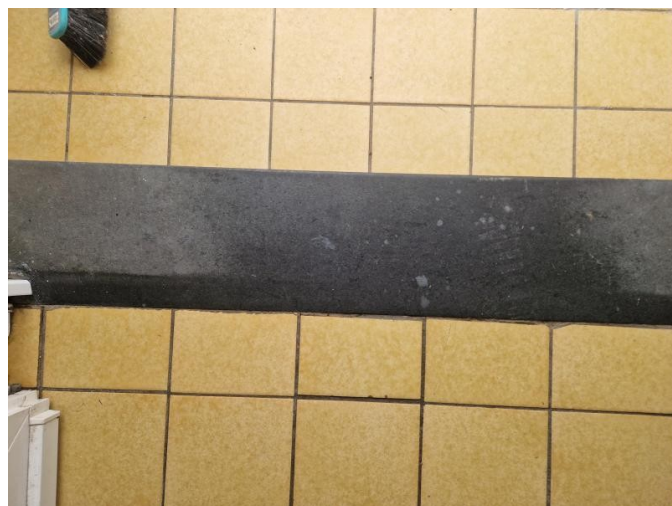
Eindbeoordeling materiaalrisico	Zeer laag materiaalrisico en/of zeer lage kans op vezelvrijgave
---------------------------------	---

Gebondenheid	Categorie 1: hechtgebonden in oorsprong
Asbestsoort (vezeltype)	Alleen chrysotiel
Asbestconcentratie	Laag (< 50%)
Afschermingsgraad van het gehele materiaal	Geheel of deels (ook) vrij aan de binnenlucht
Toestand van het materiaal	Onbeschadigd, niet verweerd

Beschrijving	Keukendrempel
Omgeving	Binnen
Primaire drager	Vloer
Asbestmateriaal	Plaat, paneel, tablet - Type Massal
Bindmiddel van asbestmateriaal	Cement
Gebondenheid op basis van bindmiddel	Hecht
Hoeveelheid (oppervlakte - dikte - aantal)	• 0,50 m <sup>2</sup> - 1,00 cm - 1 stuk
Totaal volume	0,005 m <sup>3</sup>
Eenvoudig bereikbaar	Ja
Bevestigingswijze	• Geklemd • Verlijmd, ingegoten, versmeerd

Het asbestmateriaal valt onder de mijlpaal van 2040.

Zorgvuldig beheren

- Zorg voor een veilig beheer. Vermijd het beschadigen van het asbestmateriaal. Controleer de toestand jaarlijks op wijzigingen.

- Eenvoudige handelingen: mag via doe-het-zelf of door werknemer(s) met opleidingsattest eenvoudige handelingen  
Het betreft een hechtgebonden asbestsoort. Informeer over de juiste technieken en beschermingsmateriaal vooraleer te verwijderen. Enkel bij boren, slijpen of het beschadigen van de roofing kunnen er vezels vrijkomen. Het kan via de geijkte kanalen afgevoerd worden bv. inzameling door Limburg.net: <https://www.limburg.net/asbest>. Test het materiaal voor verwijdering op het al dan niet asbesthoudend karakter. Er kan eveneens bijkomende informatie gevraagd worden bij de dakwerker die overgaat tot verwijdering of vervanging.

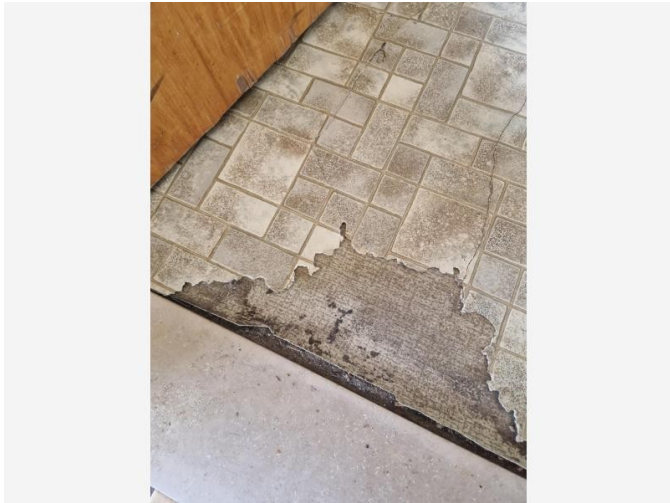
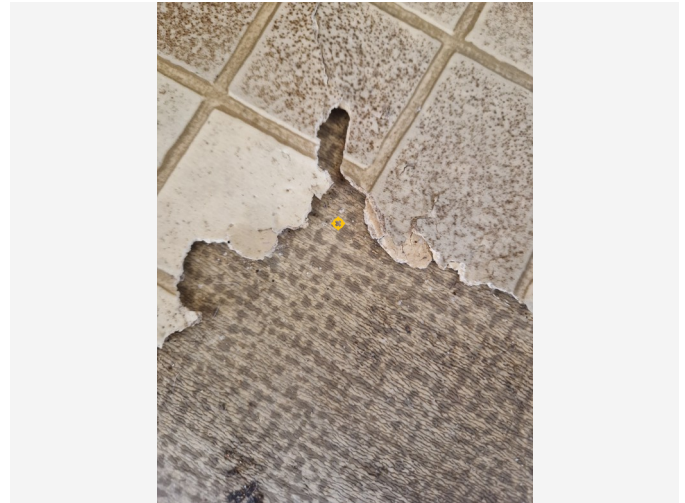
## Fiche 8: Vinylzeil living bovenste laag

Geen asbest

#	Type	Referentie	Resultaat
8.1	Puntmonster	P2	Geen asbest

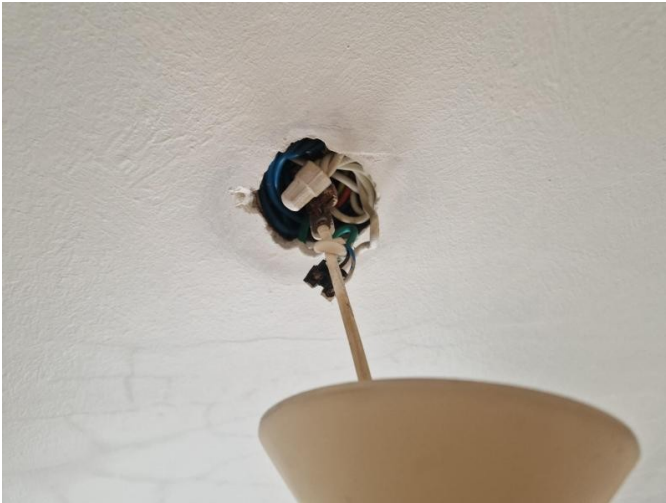
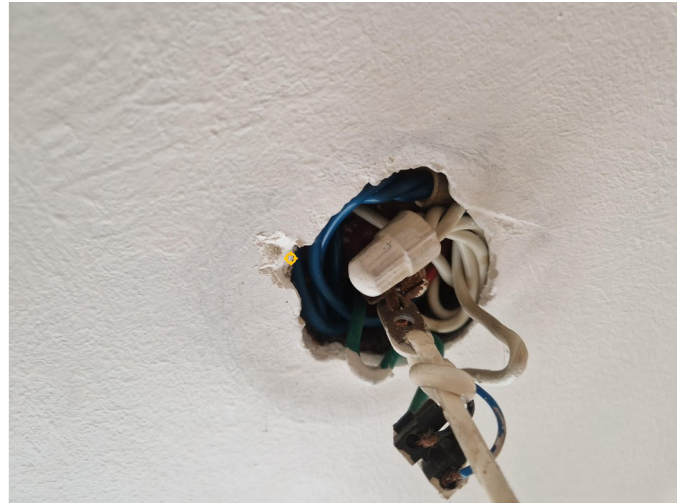
Geen asbest

#	Type	Referentie	Resultaat
9.1	Mengmonster	MM2	Geen asbest

Beschrijving	Pleister plafond
Omgeving	Binnen
Primaire drager	Plafond

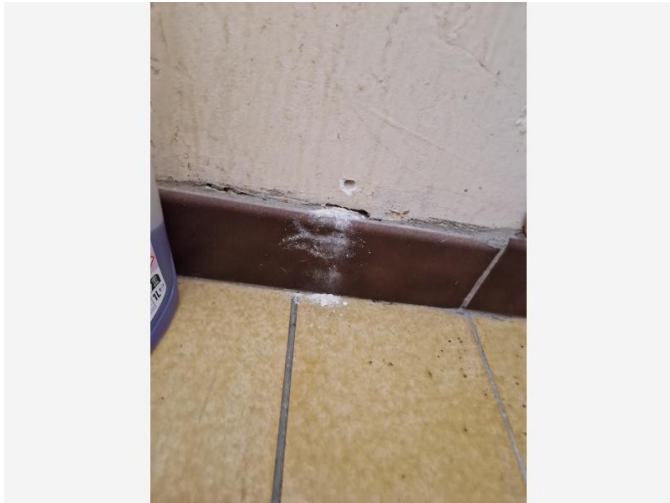
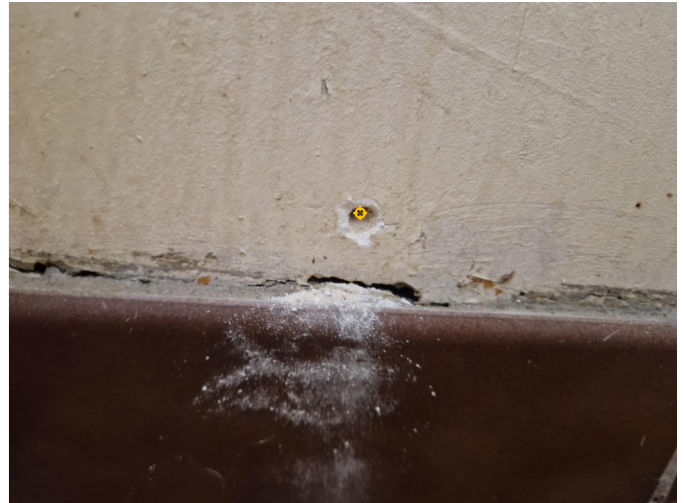
Geen asbest

#	Type	Referentie	Resultaat
10.1	Mengmonster	MM1	Geen asbest

Beschrijving	Pleister wanden
Omgeving	Binnen
Primaire drager	Binnenwand

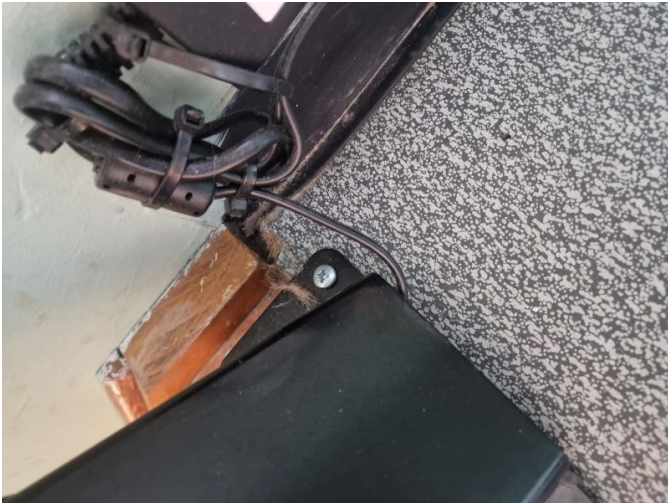
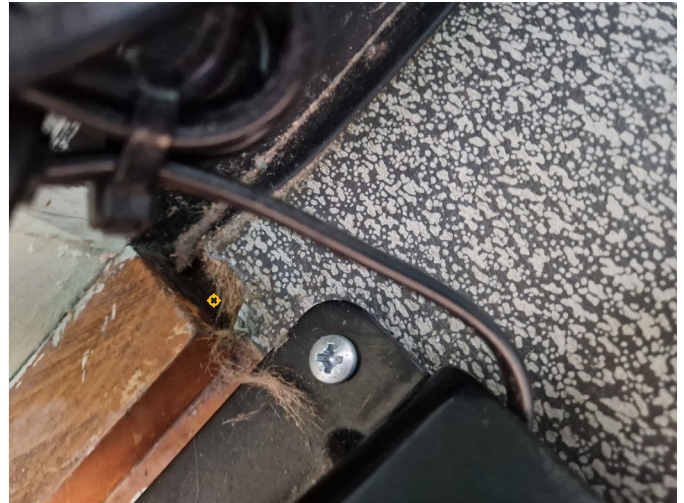
Geen asbest

#	Type	Referentie	Resultaat
11.1	Puntmonster	P4	Geen asbest

Beschrijving	Vinylzeil 1e verdieping
Omgeving	Binnen
Primaire drager	Vloer
Bindmiddel van materiaal	Karton - papier - viltachtig

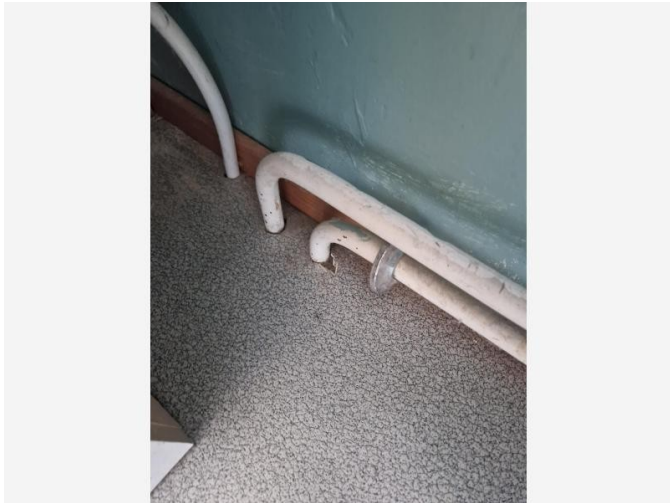
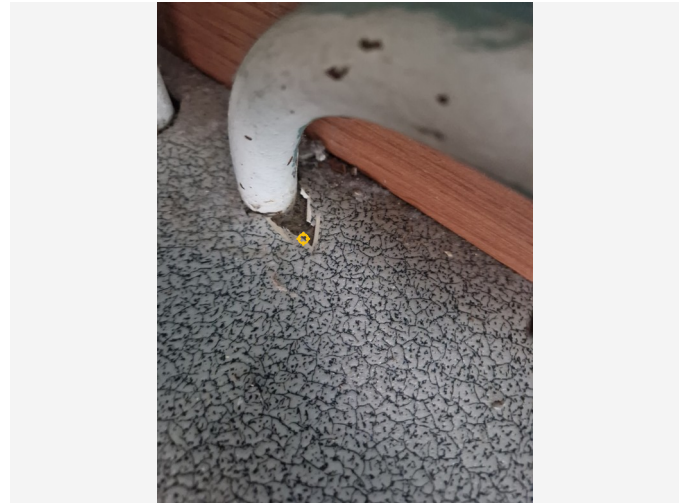
Geen asbest

#	Type	Referentie	Resultaat
12.1	Puntmonster	P3	Geen asbest

Beschrijving	Vinylzeil badkamer
Omgeving	Binnen
Primaire drager	Vloer
Bindmiddel van materiaal	Karton - papier - viltachtig

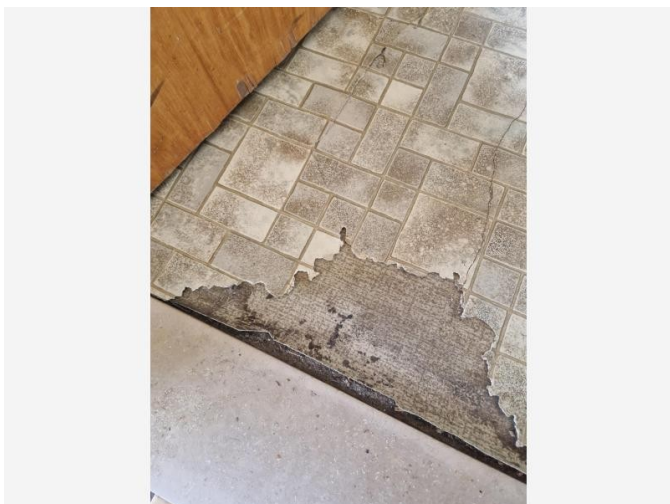
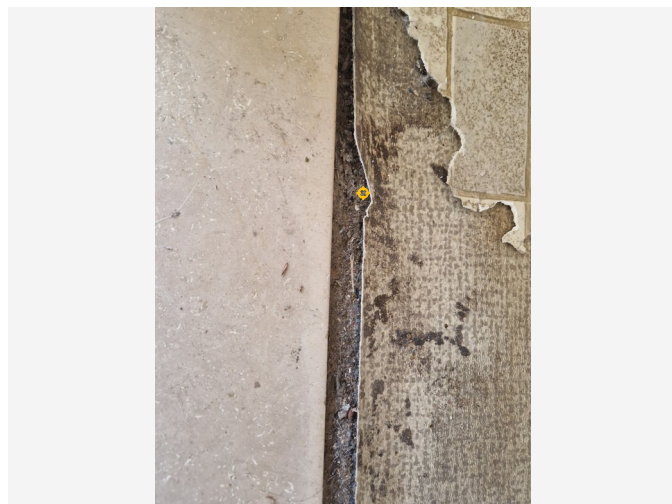
Geen asbest

#	Type	Referentie	Resultaat
13.1	Puntmonster	P1	Geen asbest

Beschrijving	Vinylzeil living onderste laag
Omgeving	Binnen
Primaire drager	Vloer
Bindmiddel van materiaal	Karton - papier - viltachtig
